BEHEERSPLAN ONROEREND ERFGOED

GODSHUIS HEILIG GEESTHUIS
Heilige-Geeststraat 7, 2500 Lier
Beschermingsbesluit nr. 1489 - 19.08.1980

OPDRACHTGEVER:
OCMW LIER
PARADEPLEIN 2 BUS 2
2500 LIER

BEHEERSPLAN OPGEMAAKT DOOR:
KARUUR ARCHITECTEN BVBA
LANGE VAN BLOERSTRAAT 80
2060 ANTWERPEN

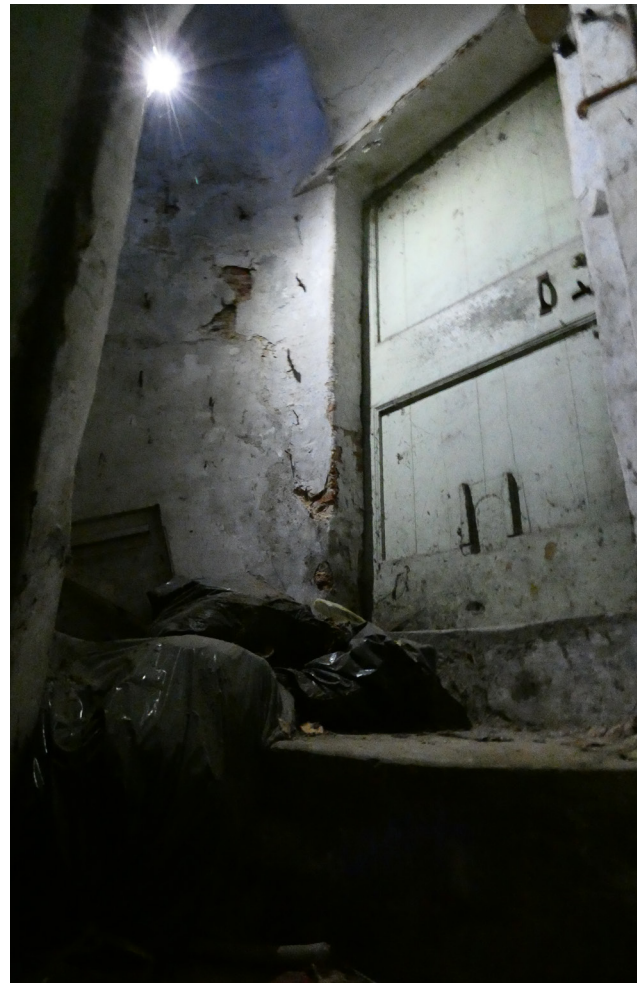
specifieke details - kelder bereikbaar via stenen spil-trap van traptoren

voornaamste schade - vochtig door grondwater of binnenlopend water, ideale omgeving voor de ontwikkeling van zwammen, kelderraam niet meer aanwezig, vervuild door duivenkadavers en rondzwerfend bouwafval

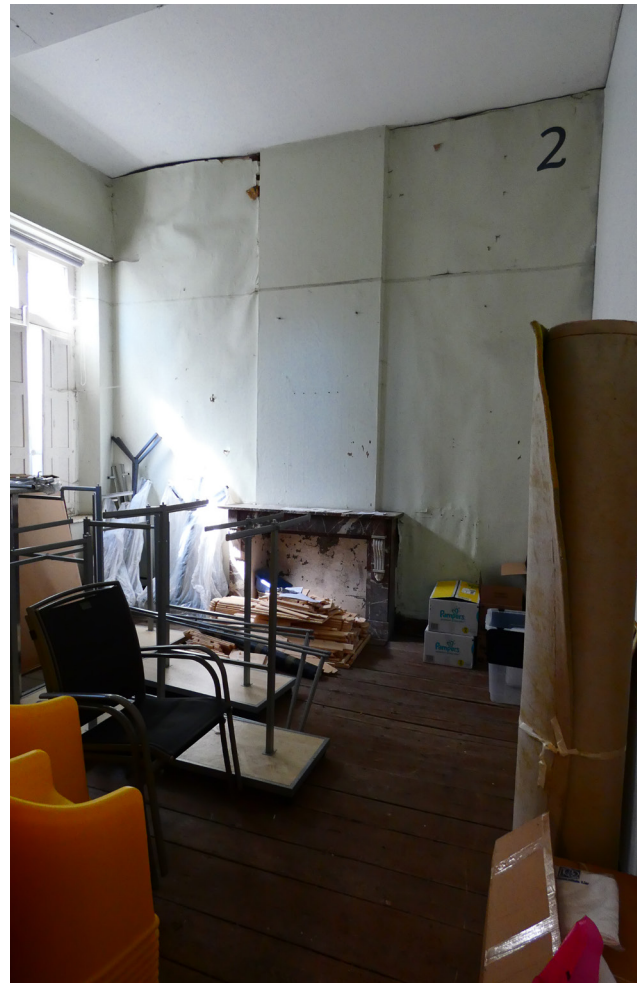
voornaamste schade - voorzetwand rot door vocht-
infiltratie, loskomend pleisterwerk, verschaalde af-
werking plankenvloer, verdwenen 19de eeuwse bin-
nendeuren (enkel deurlijst bewaard)

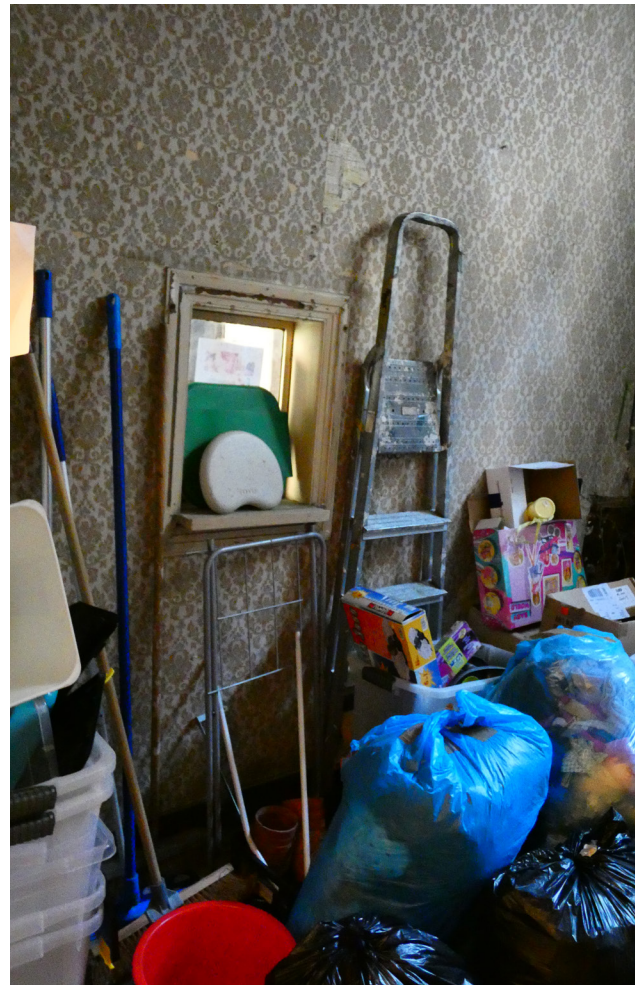
voornaamste schade - verschaalde afwerking plan-
kenvloer, ontbrekende paneeldeur, behang bescha-
digd en verdeelbord elektriciteit in het zicht

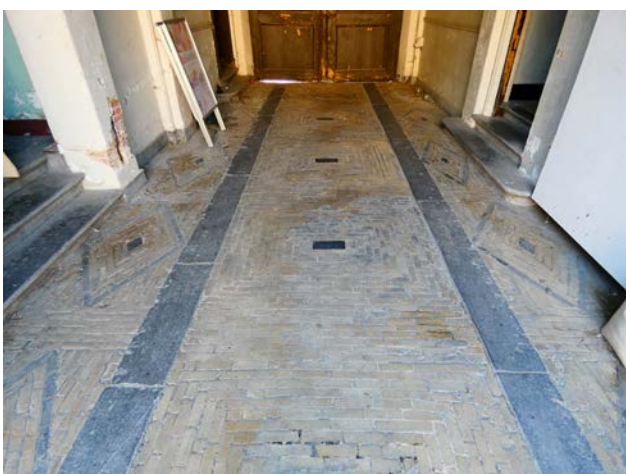
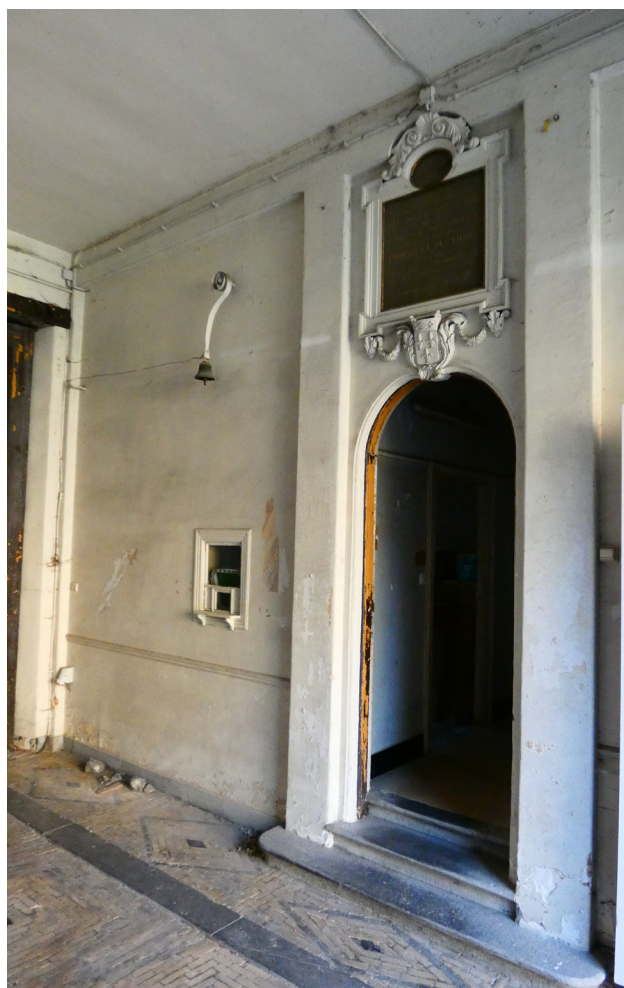
voornaamste schade - opstijgend vocht muren, verf bladdert af, zoutuitbloeiingen vloer, roestig anker in pilaster

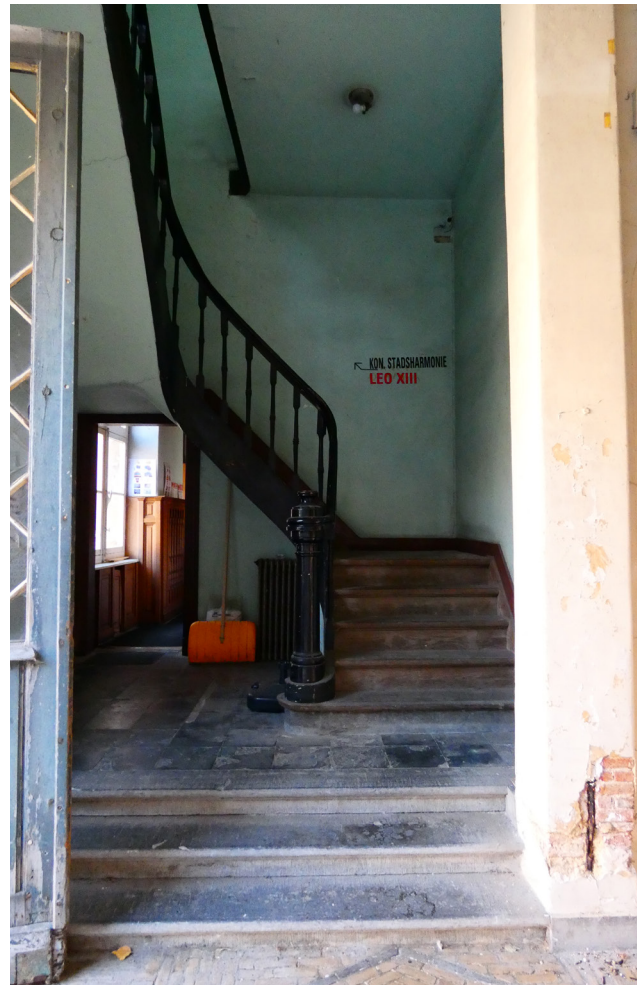
voornaamste schade - natuurstenen tegels plaatselijk afgesleten, pleisterwerk plaatselijk beschadigd, afwerklaag traptrede afgesleten

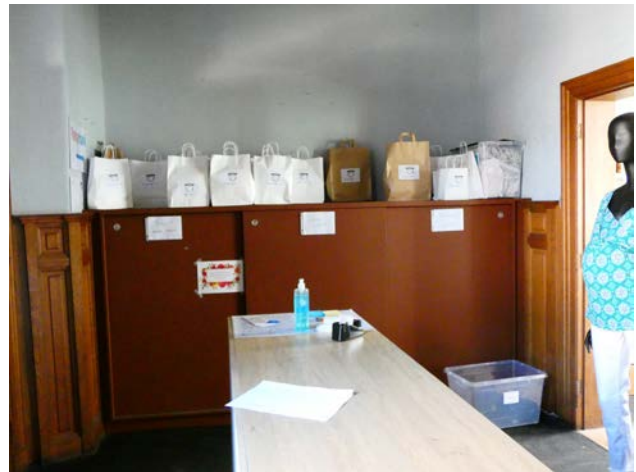
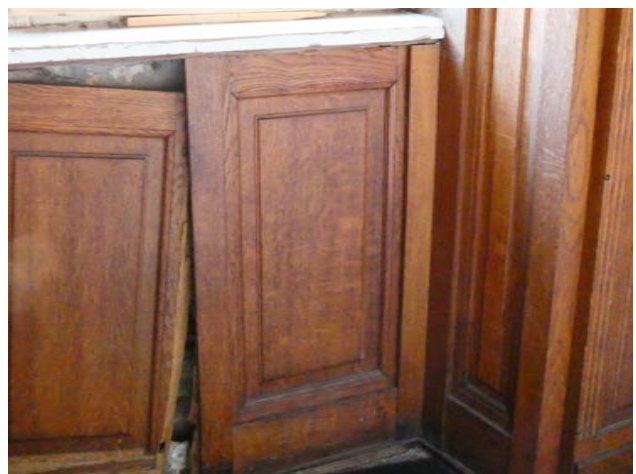
voornaamste schade - recent dichtgelegde opening in plafond, loszittende panelen van de lambrisering

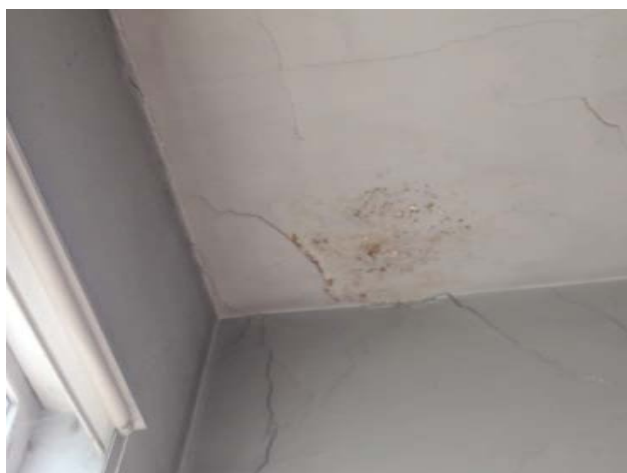
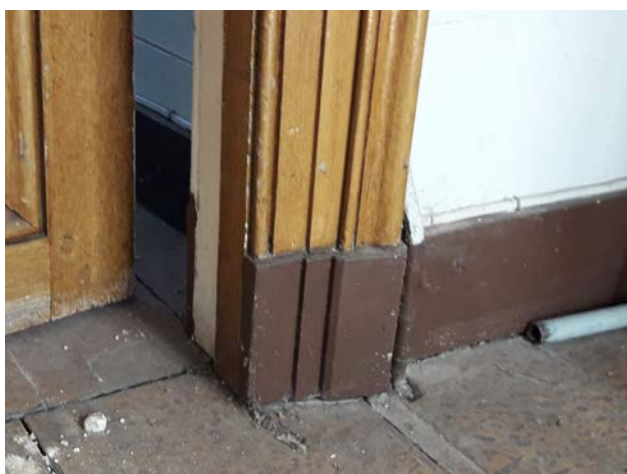
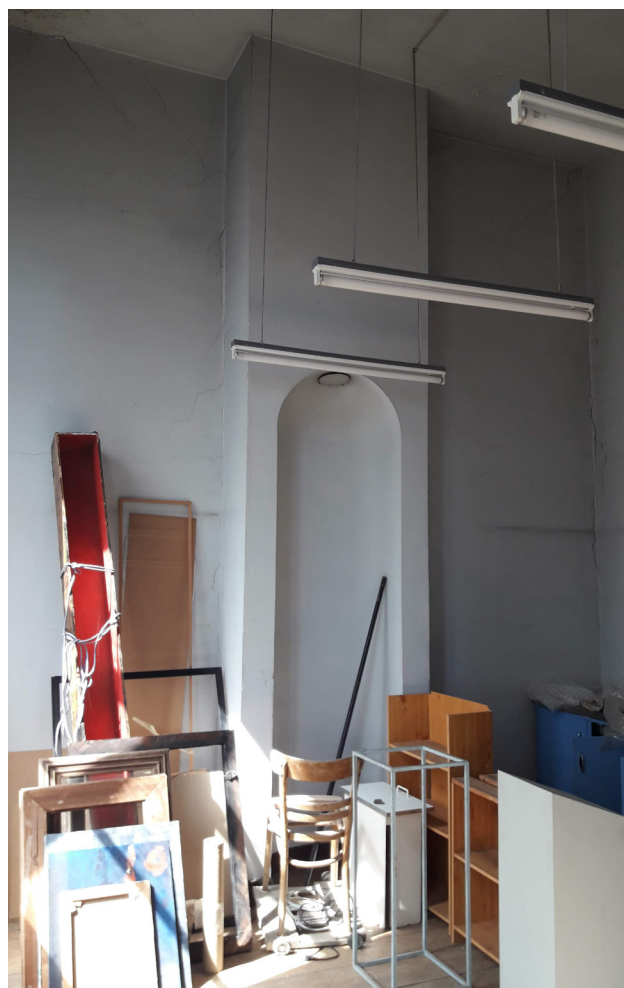
voornaamste schade - scheuren en barsten pleis-
terwerk, vochtschade pleisterwerk, afgesleten afwer-
klaag planken

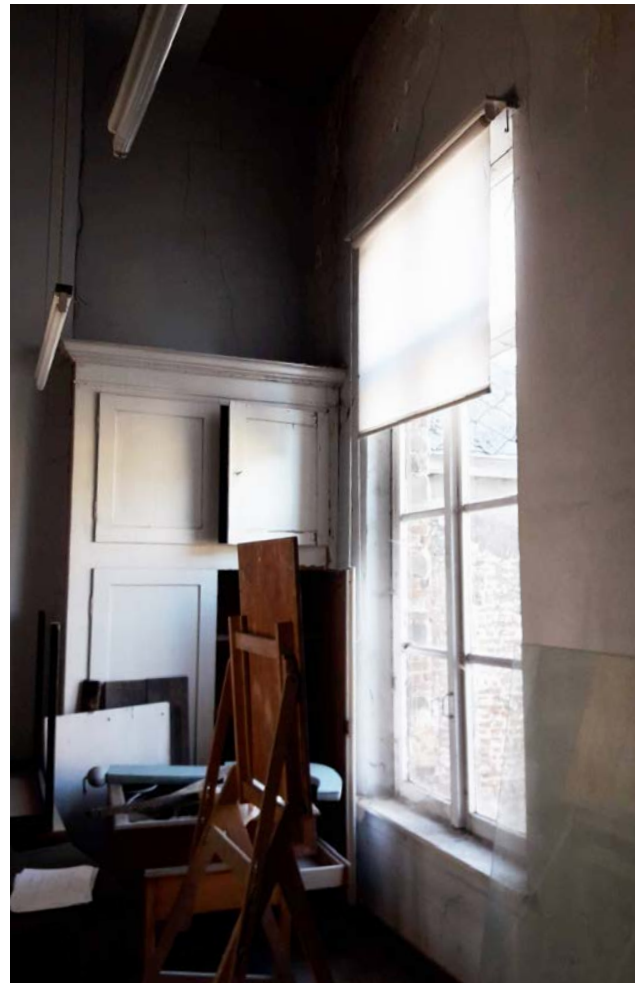
voornaamste schade - scheuren en barsten pleisterwerk, vochtschade pleisterwerk plafond, afgesleten afwerklaag planken, scheur in westelijke muur ter hoogte van schouw

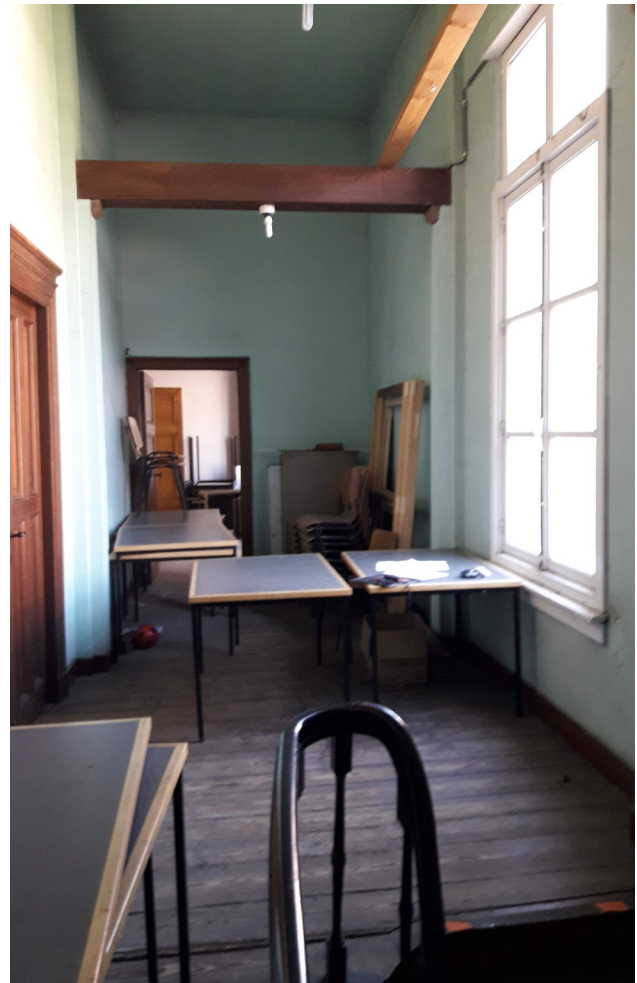
voornaamste schade - scheuren en barsten pleisterwerk, vochtschade pleisterwerk plafond, afgesleten afwerklaag planken, diagonale barsten in zuidelijke binnenmuur

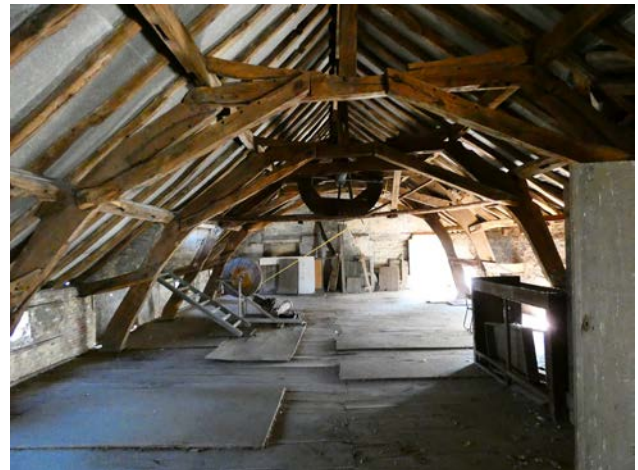
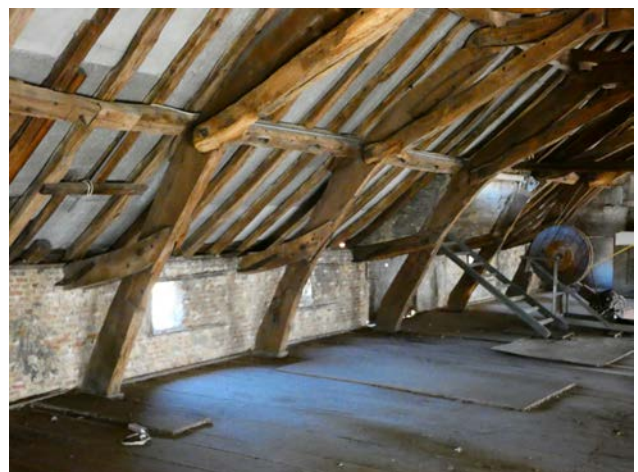
voornaamste schade - rotte plankenvloer tgv vocht-
schade, plaatselijk aantasting door houtborende in-
secten, inrotting van kepervoeten en muurplaten,
plaatselijk komen ankers los door roestvorming

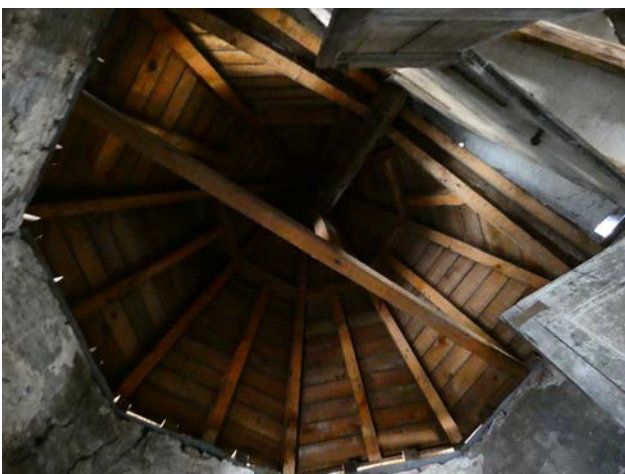
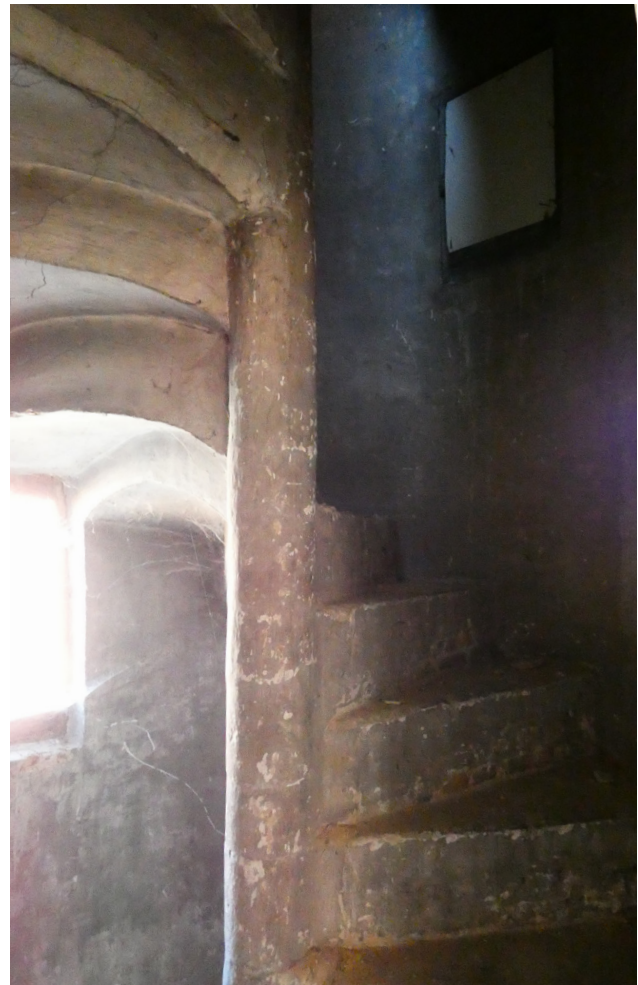
voornaamste schade - scheuren en barsten pleisterwerk, afbrokkelend pleisterwerk, scheur in buitenmuur bovenaan

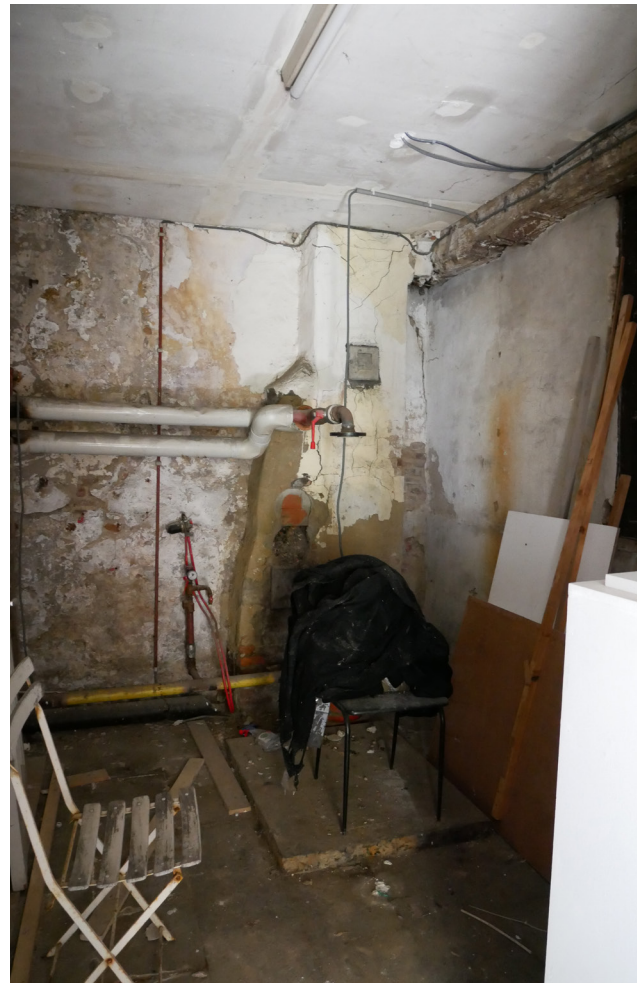
voornaamste schade - algemeen vochtige en vervallen aanblik, asbesthoudende leidingen, pleister- en kalkwerk in erbarmelijke staat

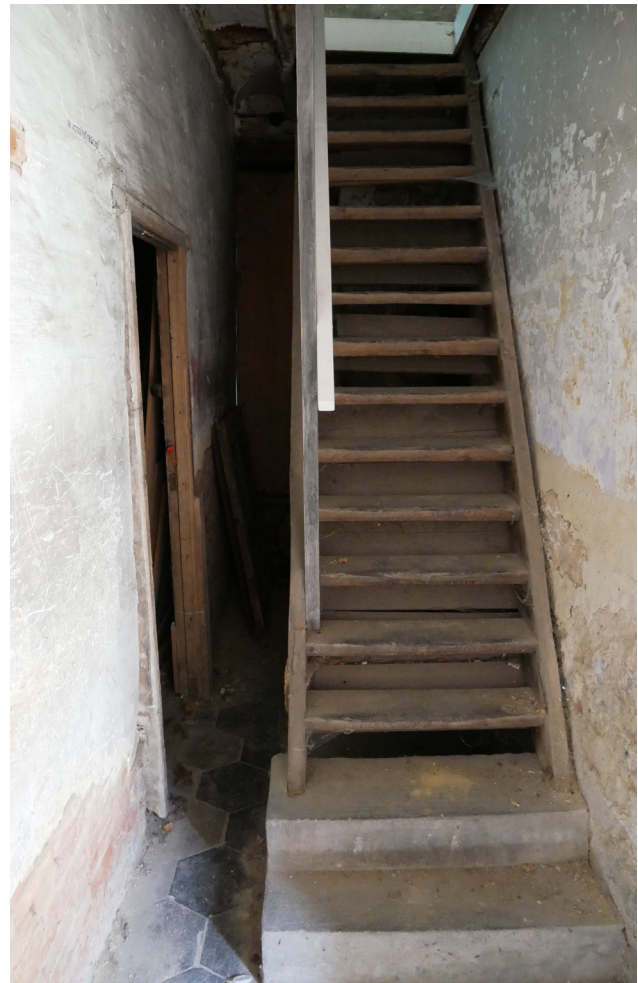
voornaamste schade - pleister- en kalkwerk in erbarmelijke staat, loskomende planken achterkant laddertrap, recente betonnen latei, opstijgend vocht achtergevel

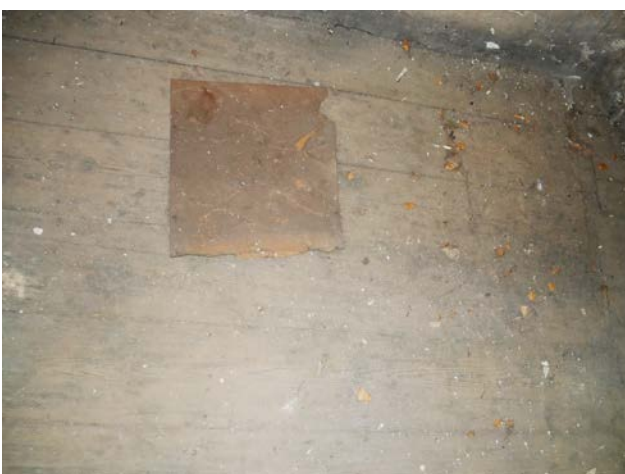
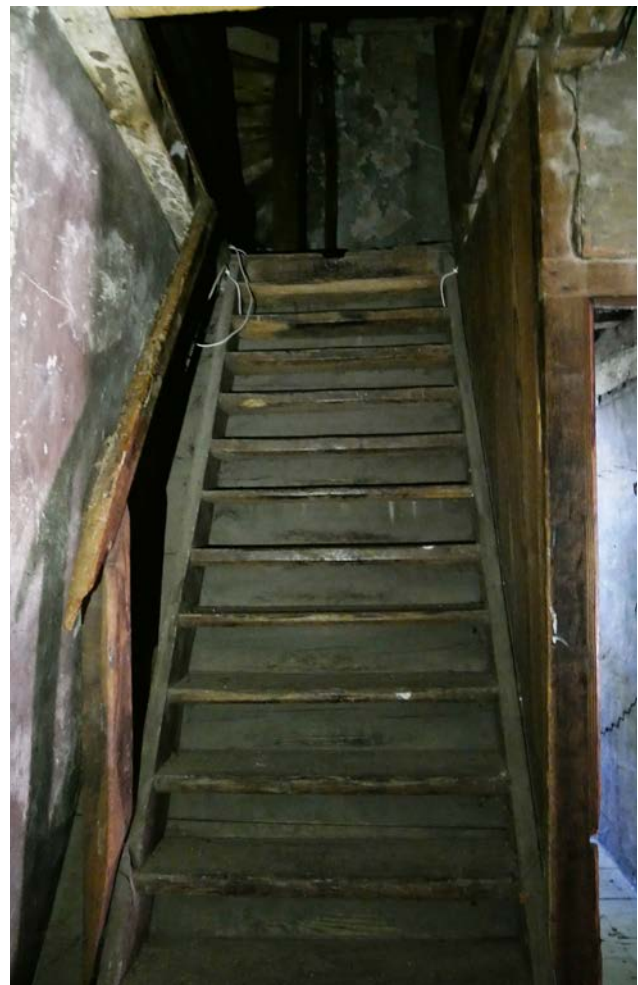
voornaamste schade - pleister- en kalkwerk in erbar-
melijke staat, plaatselijk memelaantasting houtwerk,
roestige ankers, diagonale barsten in muur, schouw
komt los van westgevel

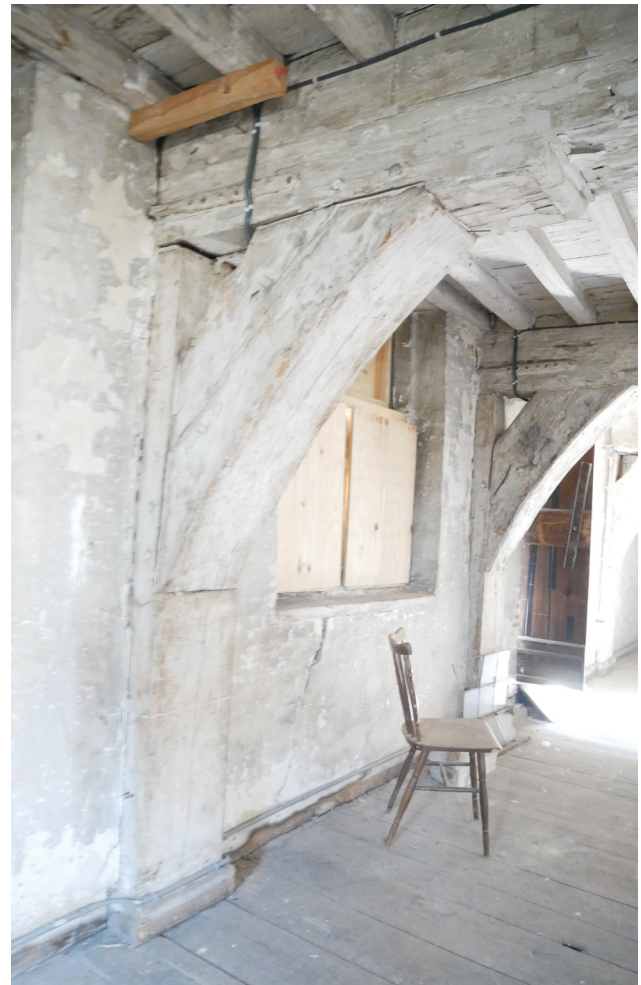
voornaamste schade - kalkwerk in erbarmelijke staat, plaatselijk memelaantasting houtwerk, roestige ankers, rotte vloerplanken, plaatselijk scheuren in metselwerk, plaatselijk rotte houten raamdorpels

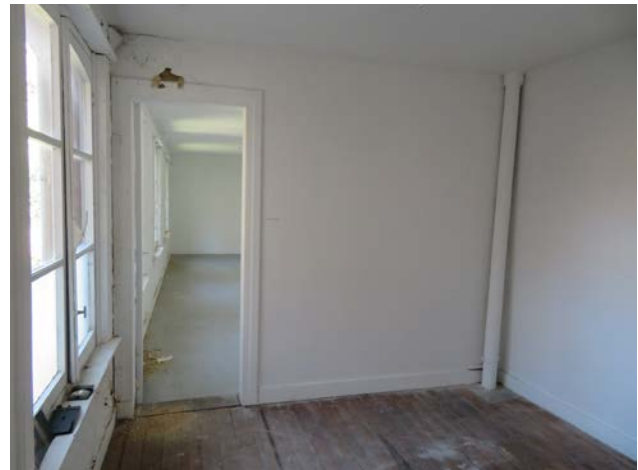
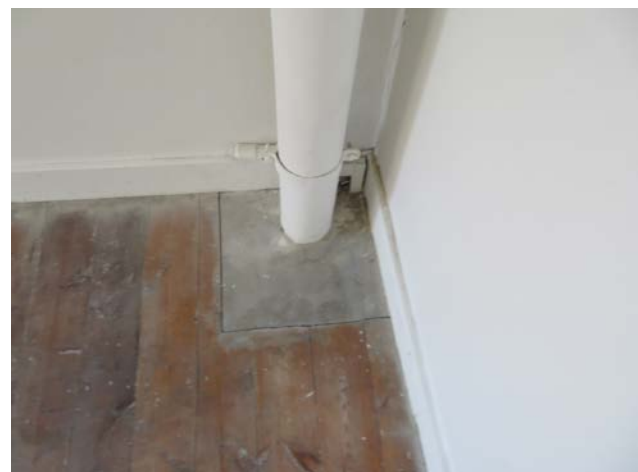
voornaamste schade - zwamaantasting buitenmuur door vochtinfiltratie, pleisterwerk komt los, schraal geworden afwerklaag plankenvloer

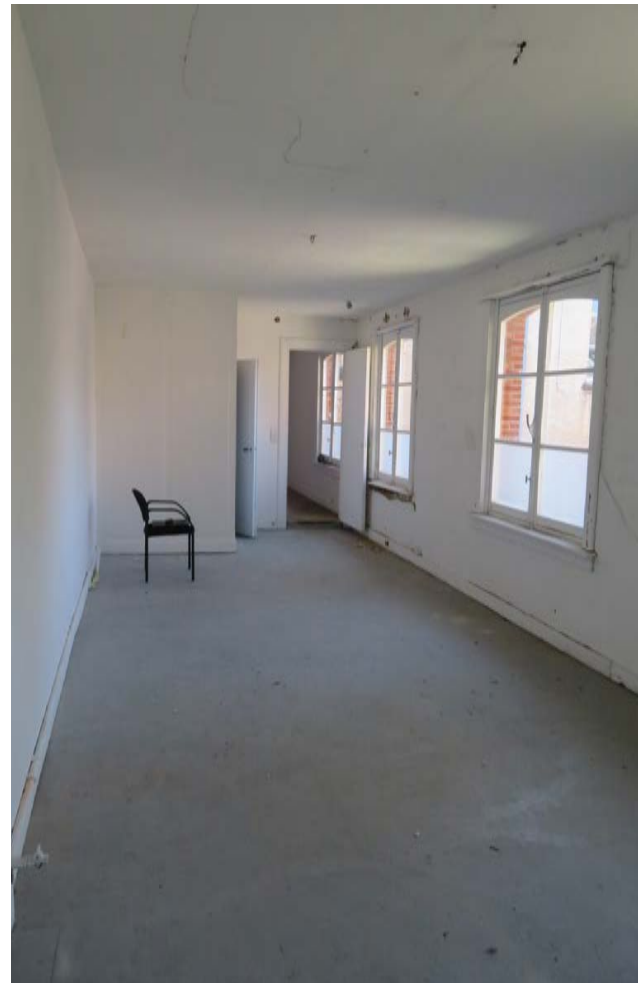
voornaamste schade - zwamaantasting buitenmuur door vochtinfiltratie, pleisterwerk komt los, rotte houten raamdorpels en venstertabletten
