Beheersplan  
Heilige Familiekerk Lier  
en pastorie met tuin

## Beheersplan

<b>BETREFT</b>	Heilige Familiekerk en pastorie met tuin
<b>LIGGING</b>	Lier
<b>BESCHERMINGSBESLUIT</b>	M.B. 18 juni 2009 'Parochiekerk Heilige Familie en omgeving'
<b>BEHEERSPLAN OPGEMAAKT DOOR</b>	Steenmeijer Architecten BVBA Kleine Pieter Potstraat 21 2000 Antwerpen T 03 225 26 40 info@steenmeijer.be ref: 0445_009_2000
<b>OPDRACHTGEVER</b>	Stad en OCMW Lier Paradeplein 2 bus 1 2500 Lier
<b>SUBSIDIËRENDE OVERHEID</b>	Agentschap Onroerend Erfgoed Herman Teirlinckgebouw Havenlaan 88 bus 5 1000 Brussel
<b>DATUM</b>	1 maart 2019

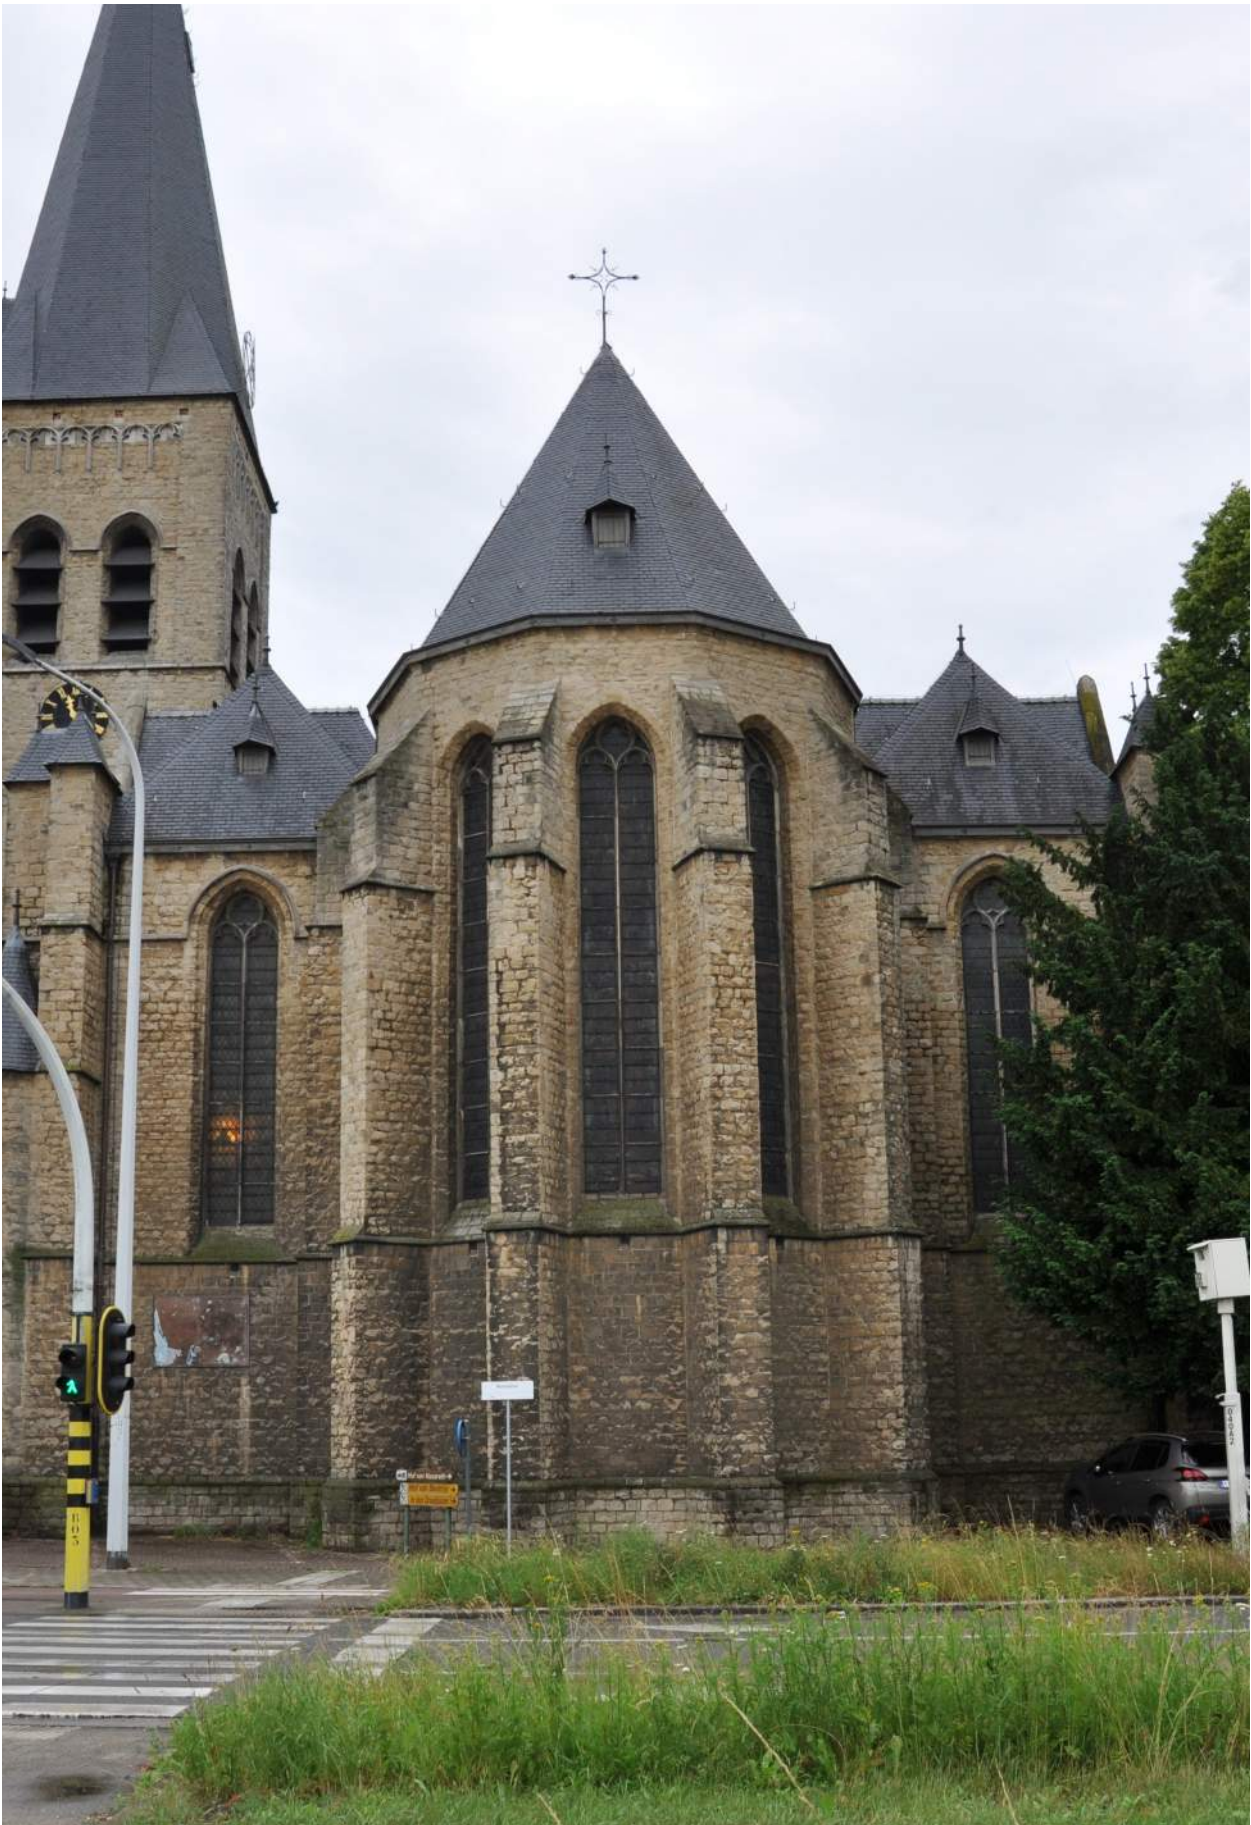
Afb. 21. De zijkapellen aan weerszijde van het koor.

Materiaal:	Montauban zandsteen
Beschrijving:	Het volledige parement is opgebouwd uit Montauban zandsteen.
Diagnose:	In goede staat, vervuild door roetaanslag.

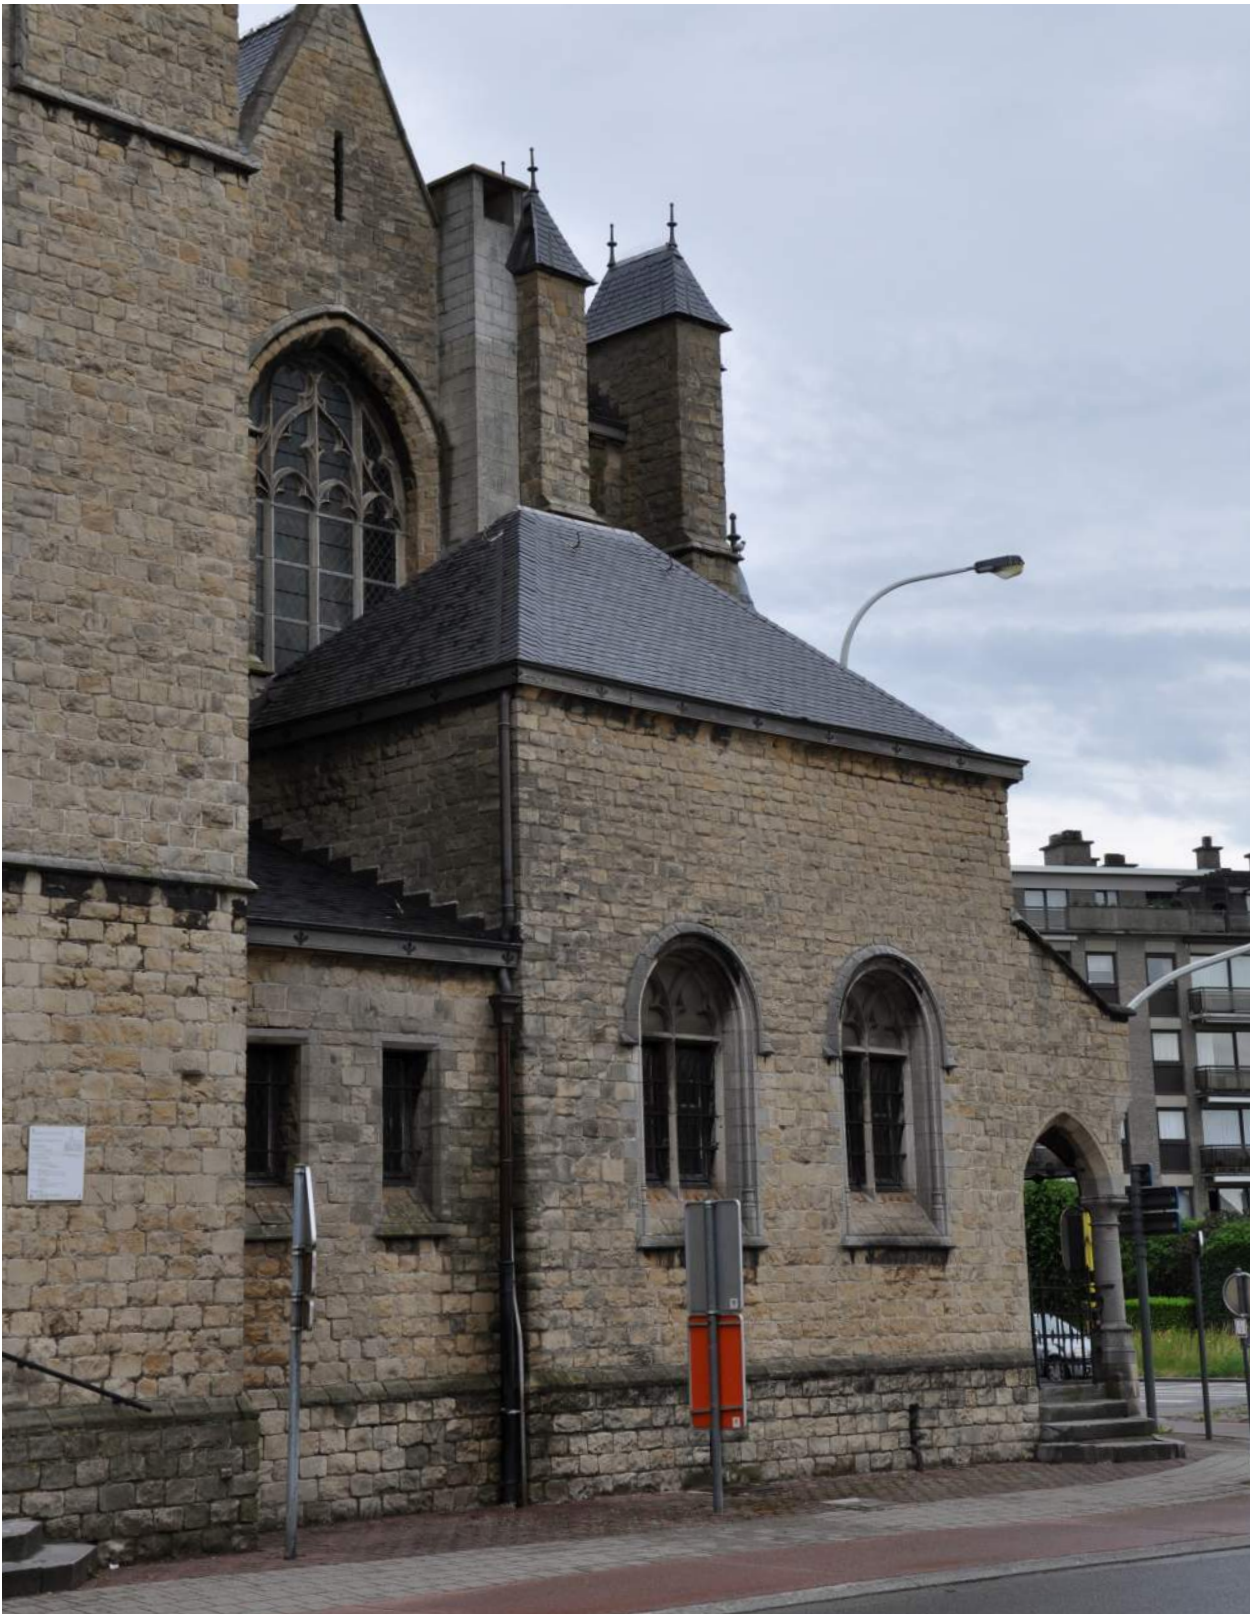
Afb. 24. De berging, links van de sacristie.

Diagnose: In goede staat, vervuild langs regenwaterafvoer.

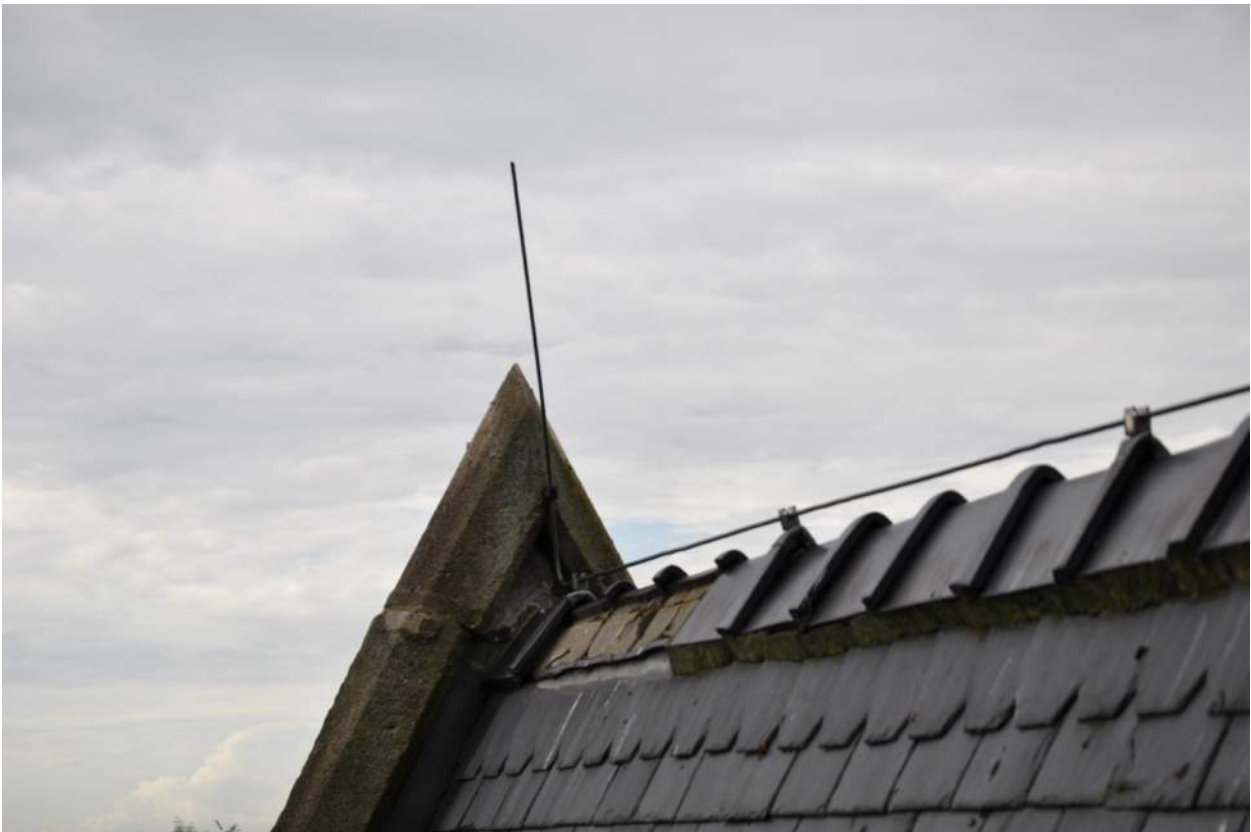
Afb. 30. Ontbrekende nokpannen op een van de daken van de zijbeuk.

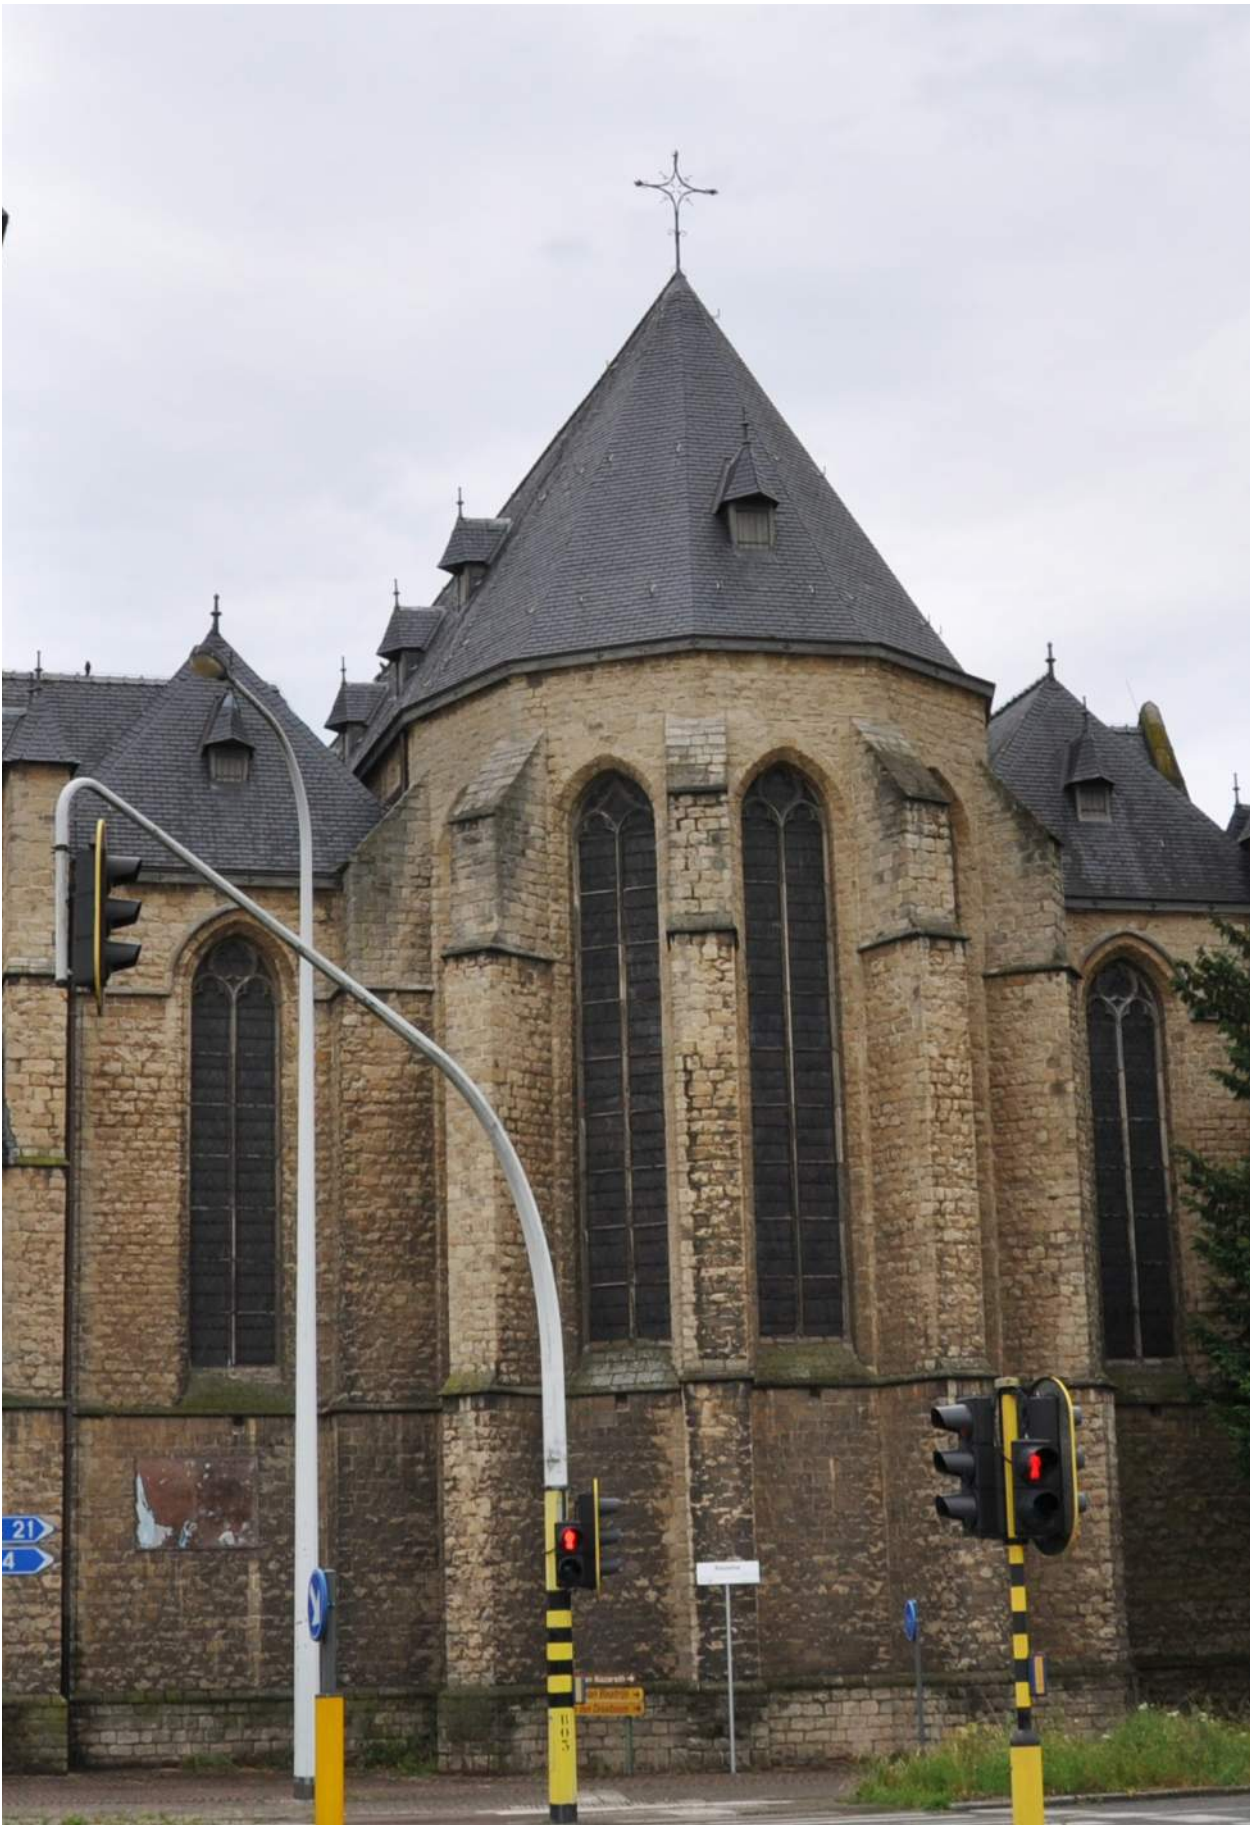
Afb. 34. Het dak van het koor en van de zijkapellen.

Materiaal:	koper
Beschrijving:	Rond de kapel bevindt zich een koperen goot. Via een koperen buis watert deze goot af.
Diagnose:	Het koper is in goede staat. Aan het tappunt is er een lek.

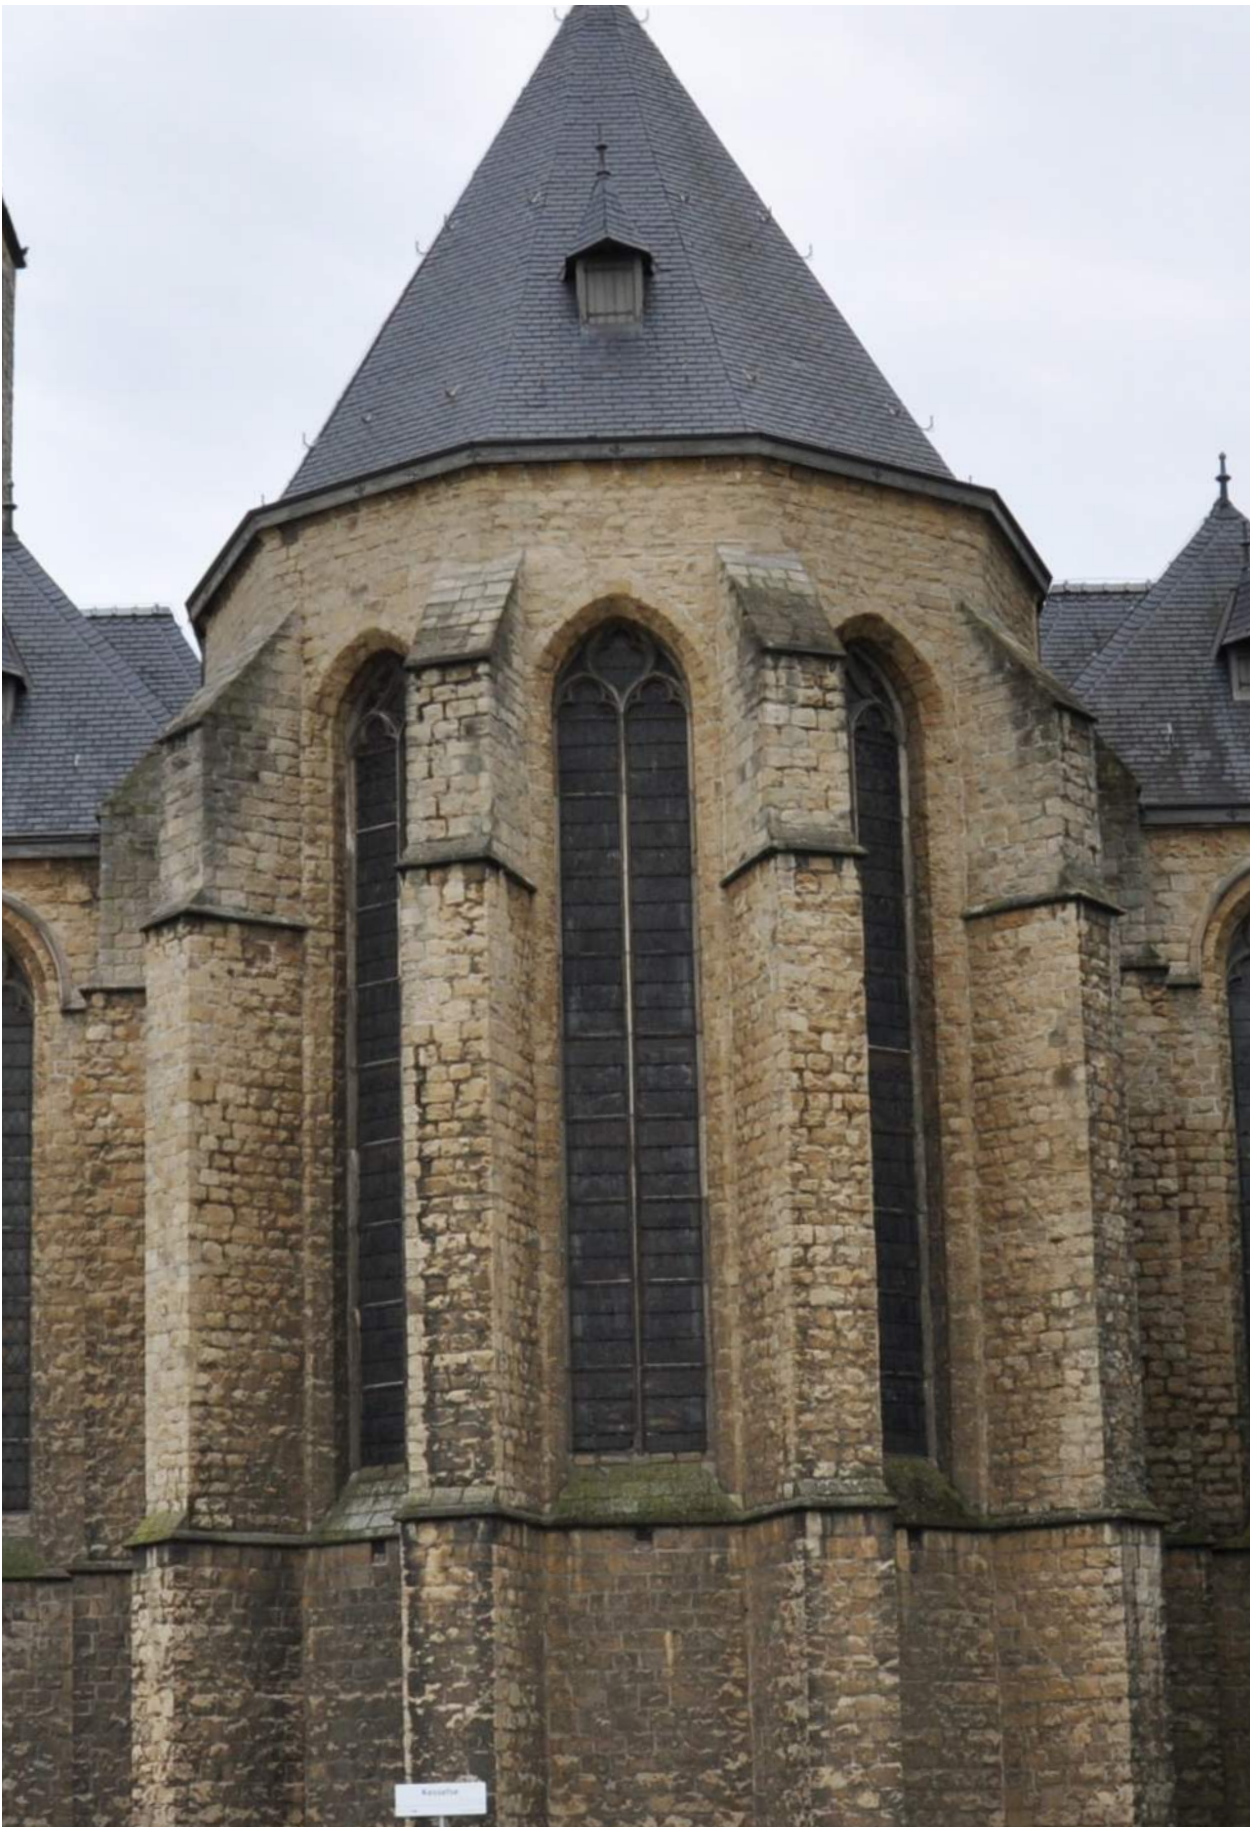
Afb. 42. Het buitenschrijnwerk in het koor: de spitsboogvensters, dakkapellen en boordplanken aan de dakgoten.

Materiaal:	natuursteen, glas-in-lood, metaal
Beschrijving:	Het spitsboogvenster is voorzien van een gotisch maaswerk en monelen in Euville zandsteen.
Diagnose:	Er valt scheurvorming in de monelen waar te nemen. De natuursteen is sterk vervuild. De deklatten zijn hier niet vervangen.

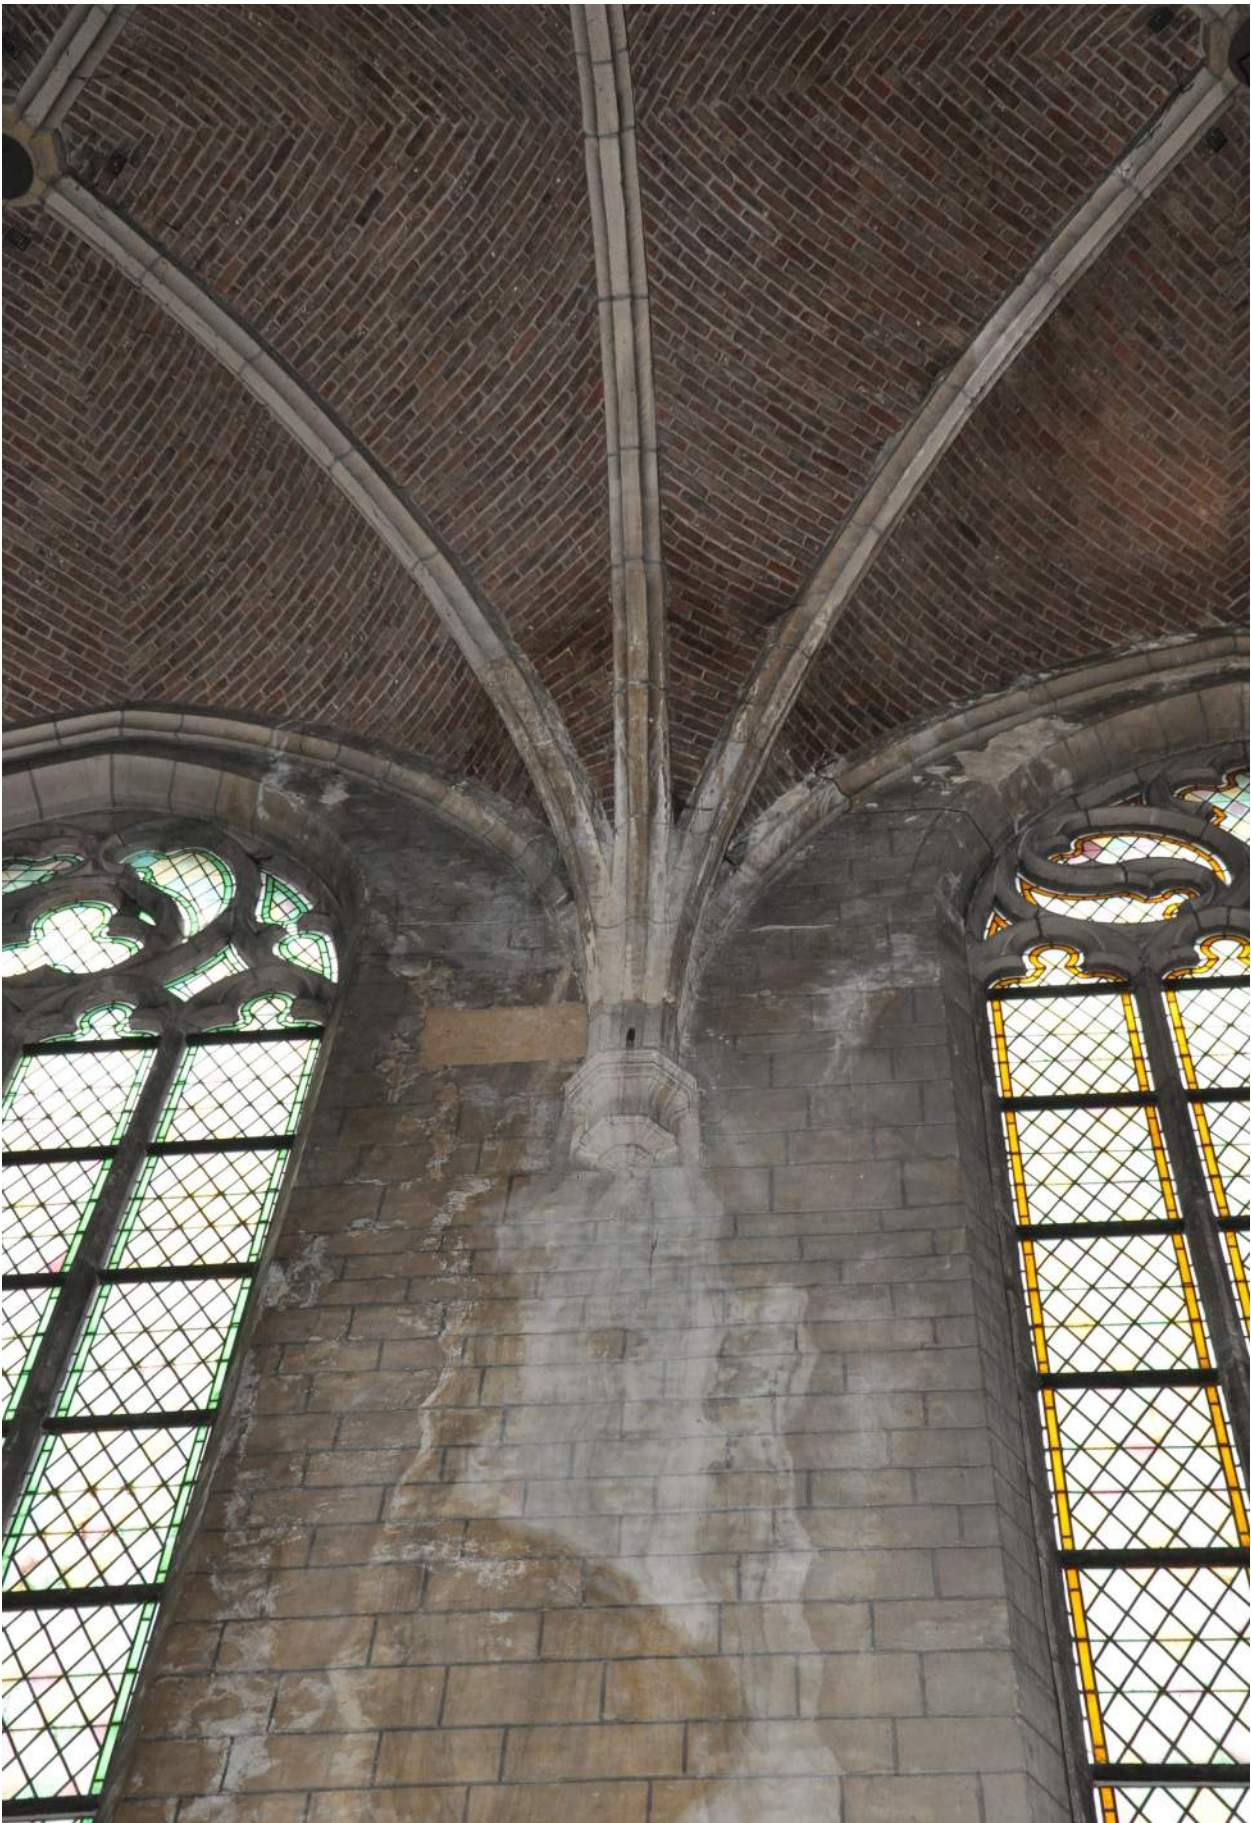
Materiaal:	baksteen, kalkpleister, kalkverf
Beschrijving:	Kruisribgewelven waarbij de gewelfvlakken in zichtbaar rood metselwerk zijn uitgevoerd. De ribben en bogen in baksteen zijn voorzien van imitatie natuursteen afwerking, enkel de sluitstenen lijken effectief in witte natuursteen te zijn uitgevoerd.
Diagnose:	In redelijke staat, plaatselijk is er scheurvorming. Aan de gevelzijde is het metselwerk donkergekleurd door vocht.

Afb. 54. Glas-in-loodramen en vochtschade aan de gewelven en muur van de noordelijke zijbeuk.

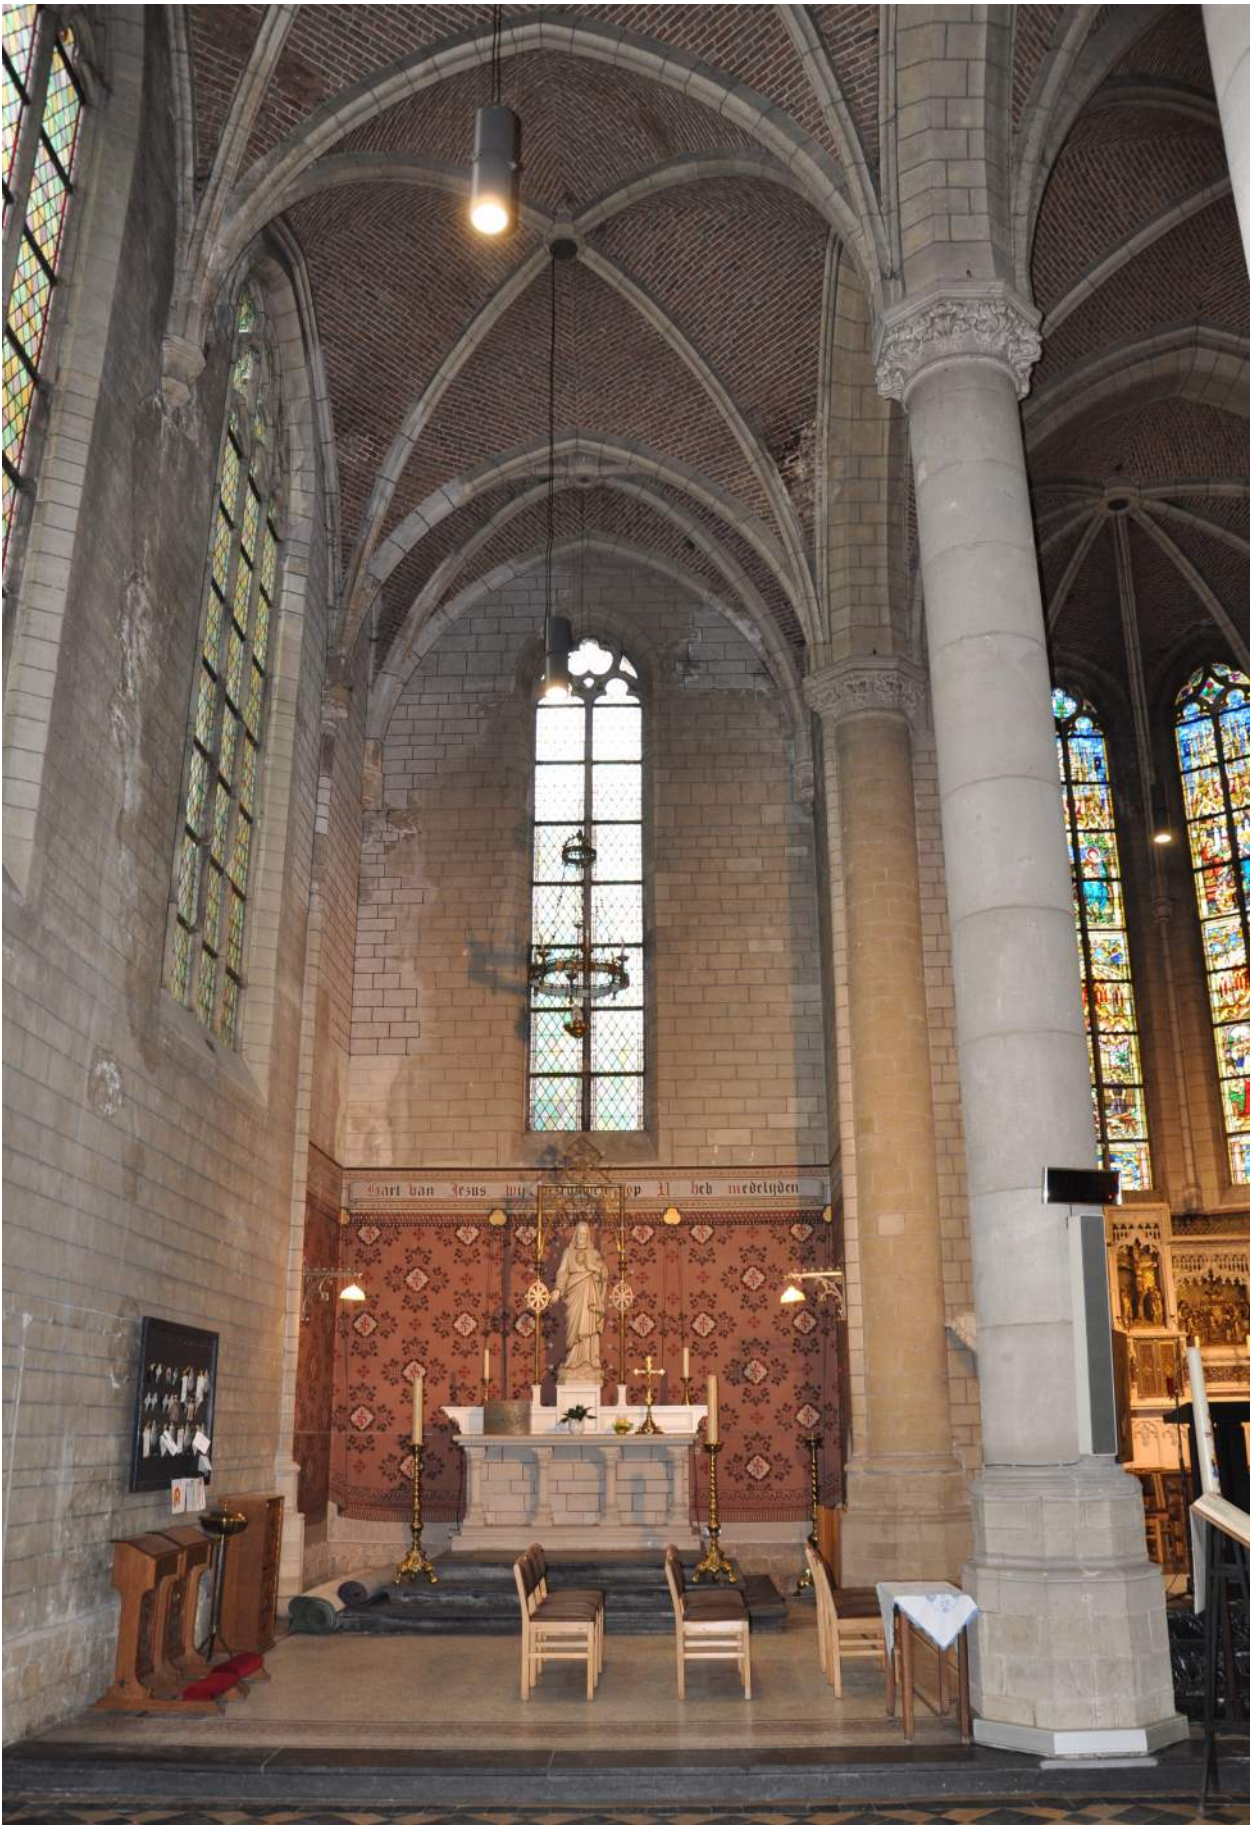
Afb. 61. De noordelijke zijkapel.

Materiaal:	baksteen, kalkpleister, kalkverf
Beschrijving:	Kruisribgewelven waarbij de gewelfvlakken in zichtbaar rood metselwerk zijn uitgevoerd. De ribben en bogen in baksteen zijn voorzien van imitatie natuursteen afwerking, enkel de sluitstenen lijken effectief in witte natuursteen te zijn uitgevoerd.
Diagnose:	In redelijke staat, plaatselijk is er scheurvorming. Aan de gevelzijde is het metselwerk donkergekleurd door vocht.

Materiaal:	glas en lood
Beschrijving:	Spitsboogvenster met gelood glas. Het raam bestaat uit blank en gekleurd glas, gelood in een ruitmotief.
Diagnose:	Het glas-in-lood is sterk verweerd, enkele glazen zijn uitgevallen.

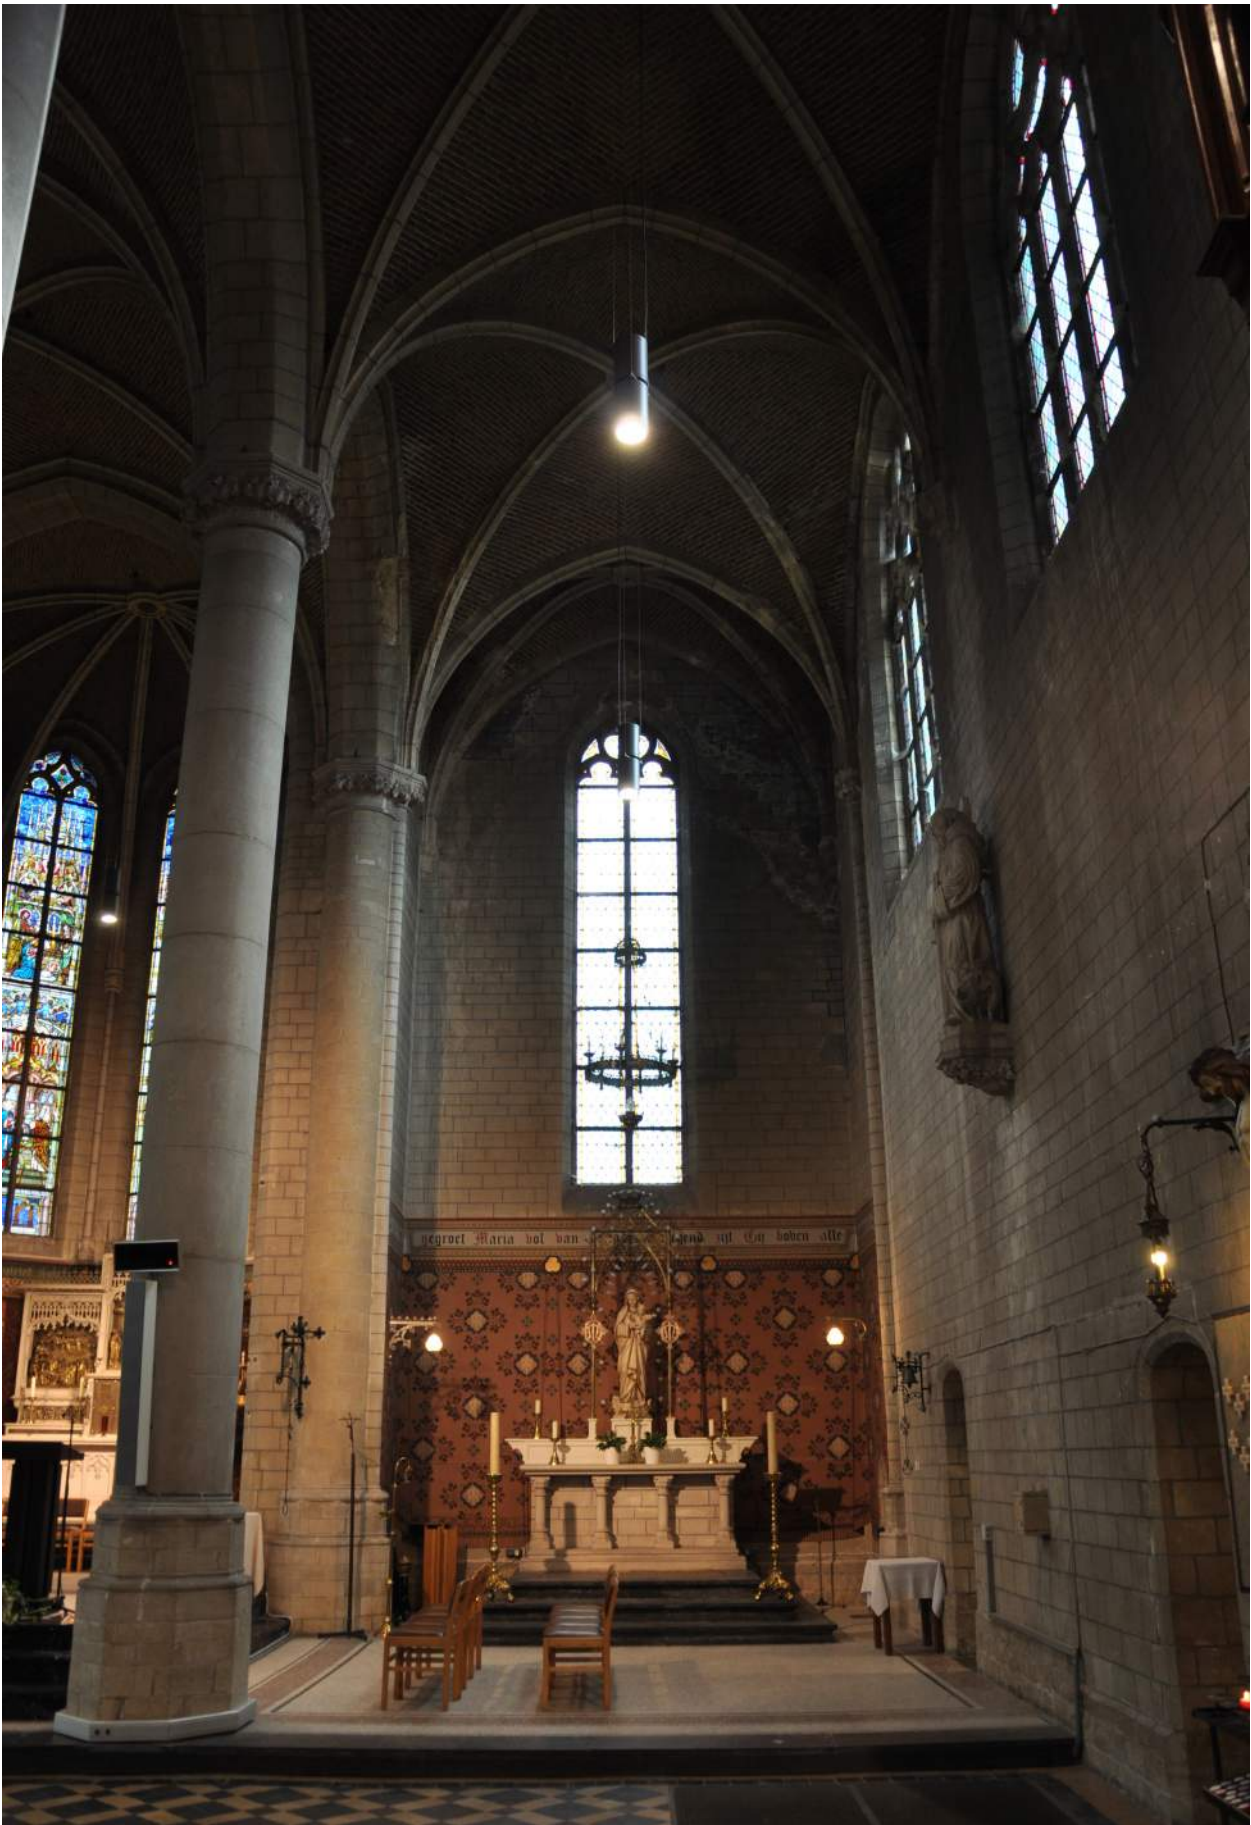
Afb. 62. De zuidelijke zijkapel.

- Materiaal: koper
- Beschrijving: De koperen lichtarmaturen rond de beelden zijn bevestigd op het altaar en geven de beelden een verlichtte kroon.
- Diagnose: In redelijke staat. De lichtarmaturen zouden in 2007 zijn gerestaureerd. Desondanks vertonen zij vandaag opnieuw enkele gebreken. Elektrische bedrading is te vernieuwen, geschikte lampen te kiezen (niet eender welk 'peertje'). Ook de stopcontacten zijn te vernieuwen

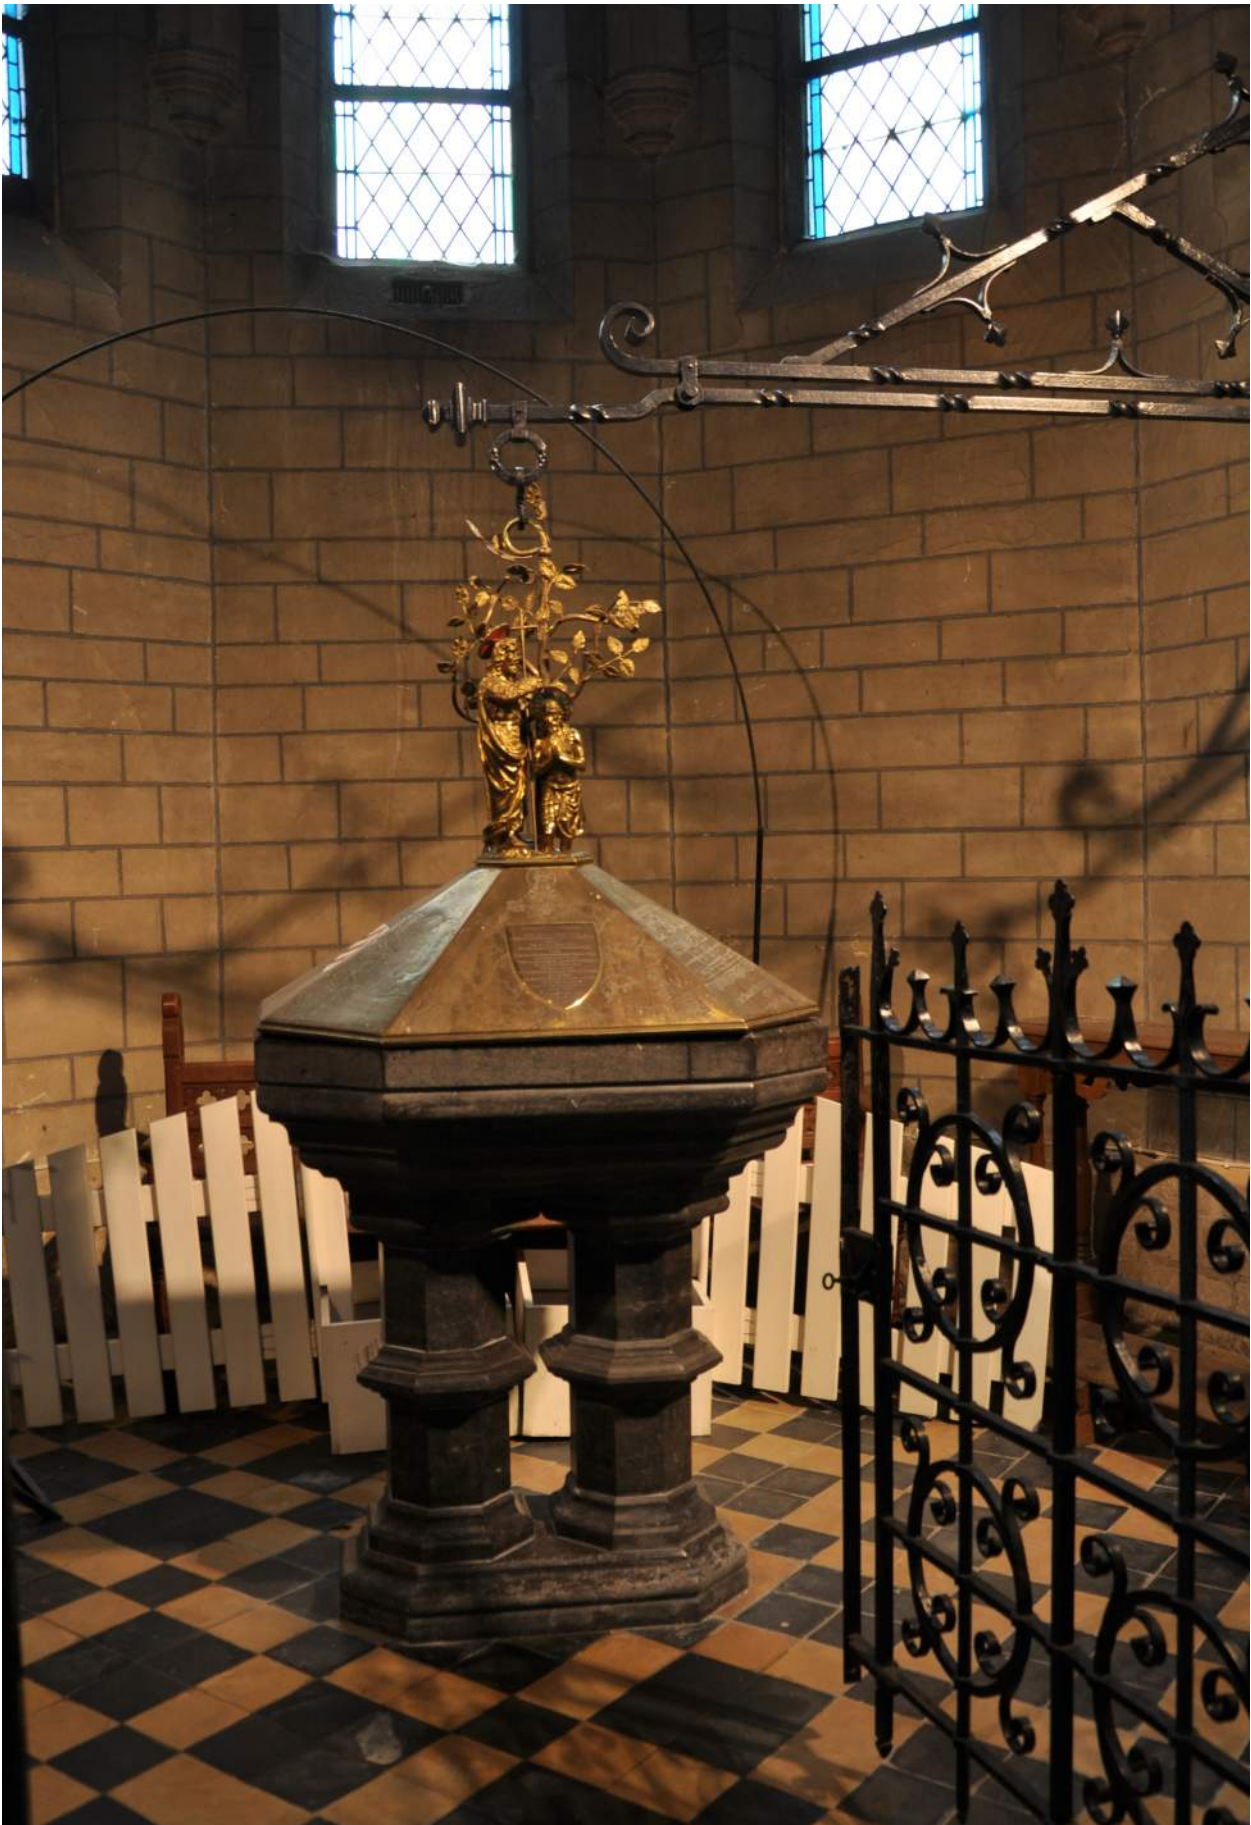
Afb. 64. De doopvont.

Diagnose: In redelijke staat. In de spitsboog naar de zijbeuk is scheurvorming waar te nemen.
