Beheersplan

Zimmertorensite Lier

15.06.2020

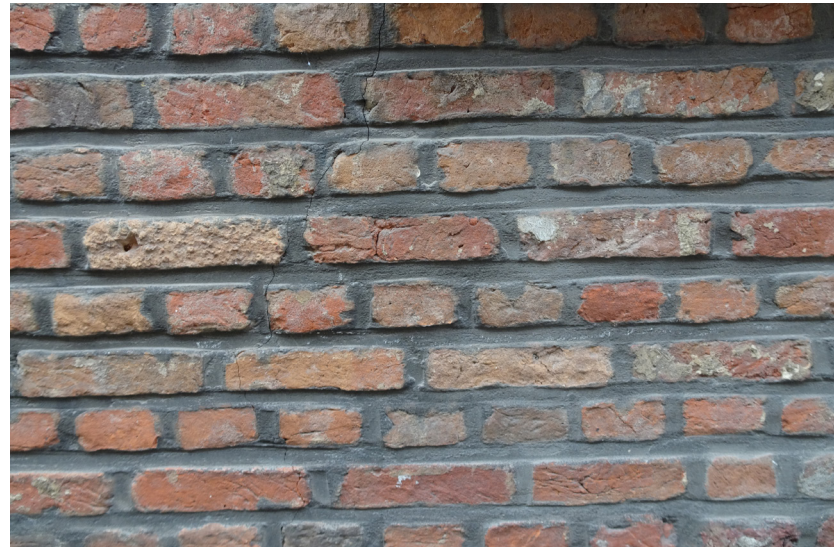
Afbeelding 117. Cementvoegen.

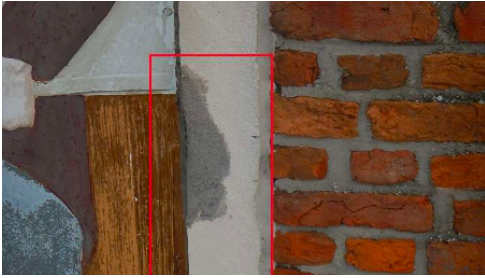
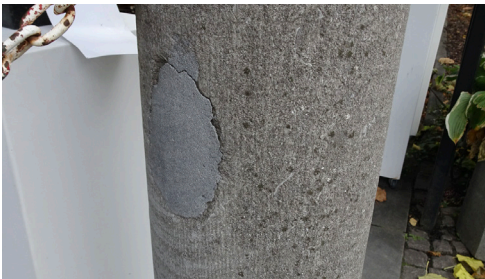
Afbeelding 195. Onvakkundige herstelling.
(bron: verslag Monumentenwacht, 2018, p. 16)

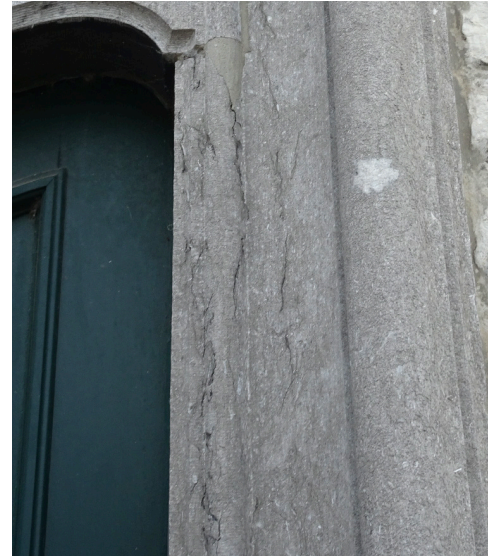
- De blauwe hardsteen van de deuromlijsting in de noordwestgevel vertoont zeer fijne haarscheurtjes. Via deze scheurtjes krijgt water de kans om binnen te dringen wat kan leiden tot vervolgschade.

Afbeelding 197. Haarscheurtjes in natuursteen.

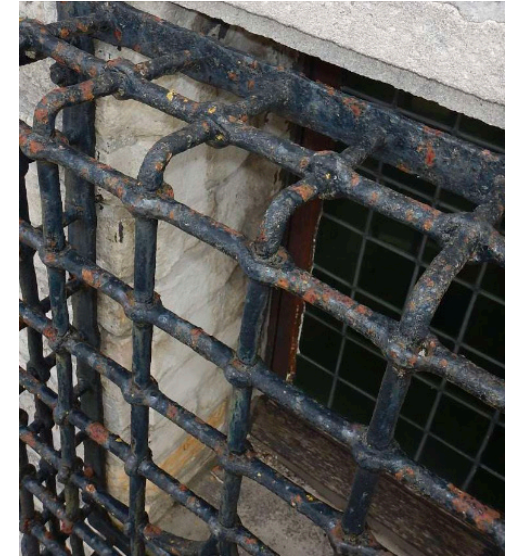
- De muurankers en diefijzers zijn over het algemeen roestig. Roest zorgt voor uitzetting van het materiaal, wat op zijn beurt kan leiden tot vervolgschade aan het baksteenmetselwerk of de natuursteen.
- Ook de lantaarns aan de noordoost- en zuidwestzijde, de balustrade van de toegangstrap met smeedijzeren beeldje en het hekwerk aan de noordoostzijde zijn over het algemeen roestig waardoor enkele delen daardoor al zijn afgebroken. Ook hier kan het roest leiden tot vervolgschade aan het baksteenmetselwerk of de natuursteen.

Afbeelding 198. Roestige diefijzers.
(bron: verslag Monumentenwacht, 2018, p. 12)

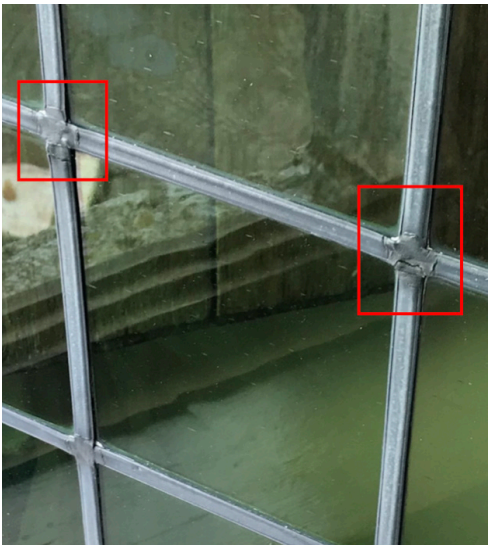
- Het glas-in-lood is op meerdere plaatsen uitgebuikt. Het loodnet is met andere woorden doorgebogen ten gevolge van het eigen gewicht van de glasramen, met o.a. glasbreuk en scheuren in het loodnet tot gevolg. Dit schadepatroon is een direct gevolg van de verwerking of de ontoereikende aanwezigheid van bindroeden en/of raamburgen ter ondersteuning van het loodnet. De aanwezige bindloodjes zijn daarbij ook roestig waardoor ze verzwakt zijn en/of afgebroken, en dus niet meer voldoen als ondersteuning van de glaspanelen. Bij één raam is het loodnet zelfs ad hoc 'hersteld' met plakband.

Afbeelding 211. Scheurtjes in het loodnet.

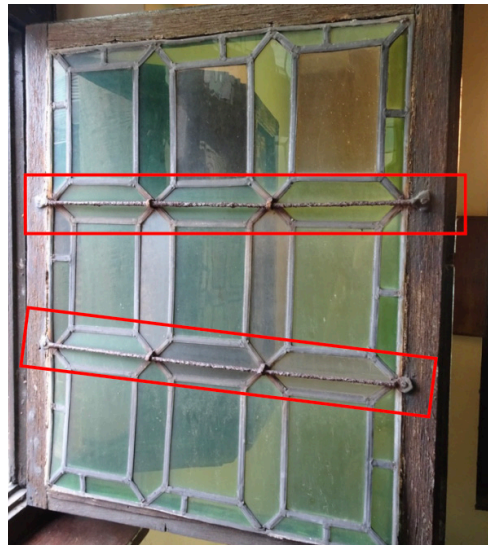
Afbeelding 212. Roestige bindroeden.

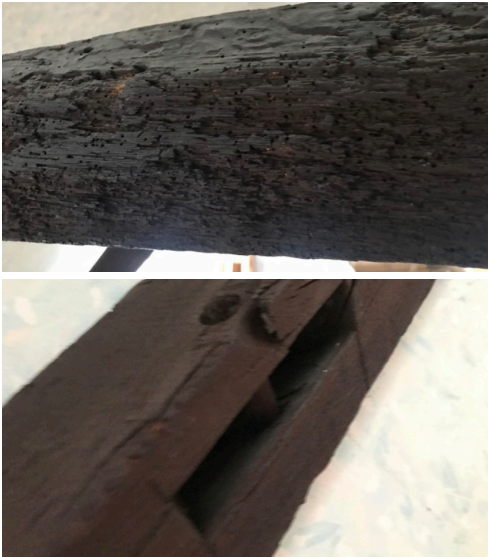
Afbeelding 219. Aangetaste dakstructuur en 'leeg' verbindingsgat.

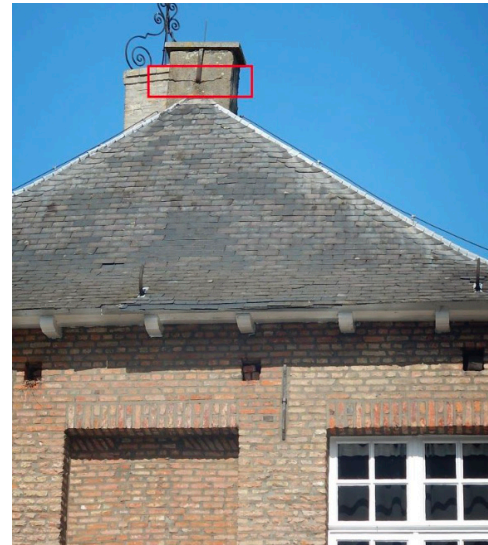
Afbeelding 225. Ingescheurde schoorsteen.
(bron: verslag Monumentenwacht, 2019, p. 11)

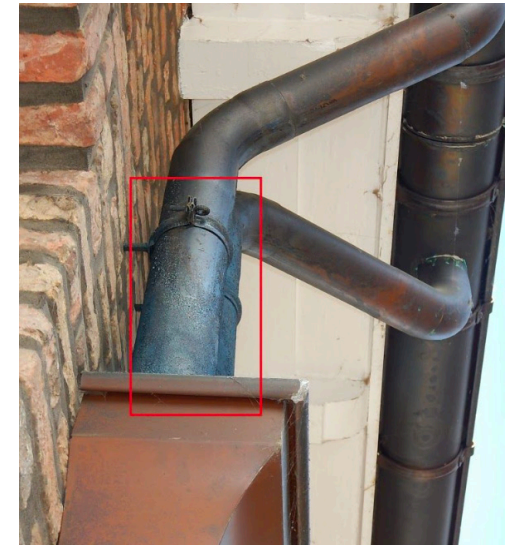
Afbeelding 226. Aangevreten koper.
(bron: verslag Monumentenwacht, 2019, p. 13)

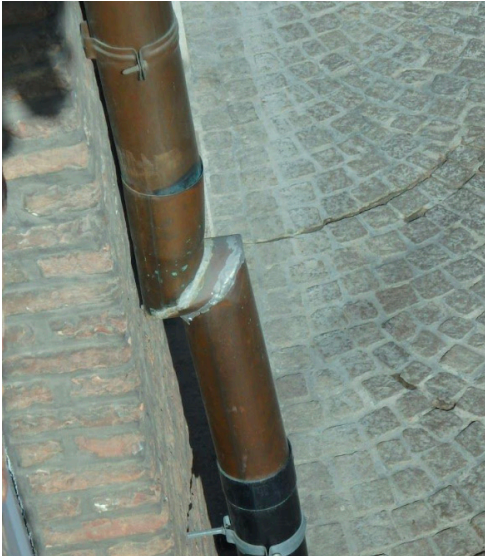
Afbeelding 227. Hoekig uitgewerkte afvoer.
(bron: verslag Monumentenwacht, 2019, p. 12)

- Ter hoogte van de noordoostgevel is de afvoerbuïs heel hoekig uitgewerkt waardoor vuil makkelijk vastgehouden kan worden en de buïs snel verstopt raakt.
- Over het algemeen zijn de afvoerbuïzen niet voorzien van sifons waardoor rioolgassen vrijkomen ter hoogte van de vergaarbakken en het koper van de afvoerbuïzen gecorrigeerd raakt.
- De hanggoten zijn over het algemeen gebrekkig bevestigd.
- De gietijzeren standpijpen van de afvoerbuïzen zijn roestig.
- De verflaag van de kroonlijst en de modillons vertoont sporen van verschraling. Op plaatsen waar er geen afwerkingslaag meer aanwezig is op het hout, is er gevaar op inrotting van het hout.
- Bovenstaande elementen zorgen ervoor dat regen niet op een vlotte en gecontroleerde manier afgevoerd kan worden en op de gevel of houten elementen terecht komt.

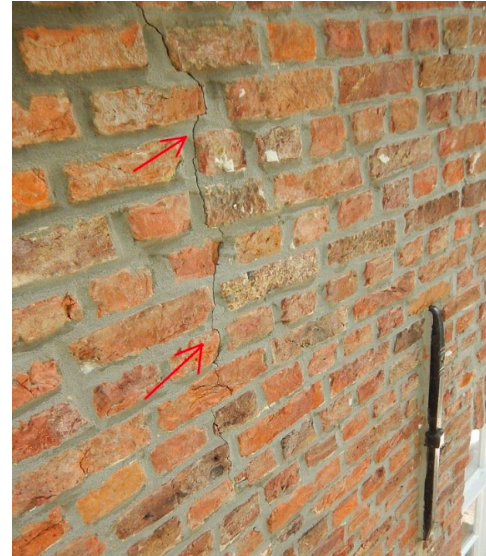
Afbeelding 229. Lichte zettingsscheuren.
(bron: verslag Monumentenwacht, 2019, p. 15)

- In het baksteenmetselwerk tekenen er zich een aantal lichte zettingsscheuren af. Via deze scheuren kan water binnen dringen in de structuur wat kan leiden tot vervolgschade.

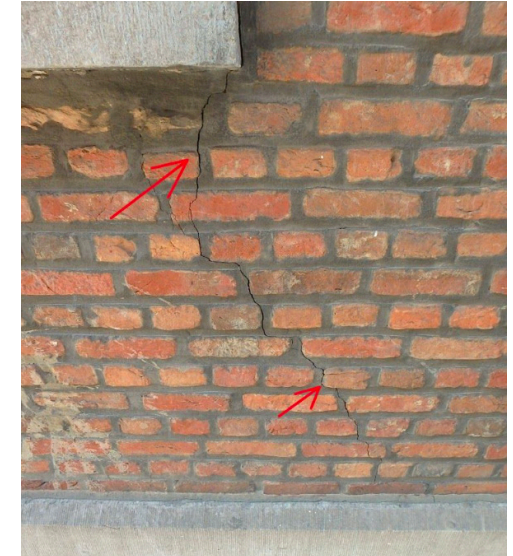
Afbeelding 230. Licht zettingsscheuren.
(bron: verslag Monumentenwacht, 2019, p. 16)

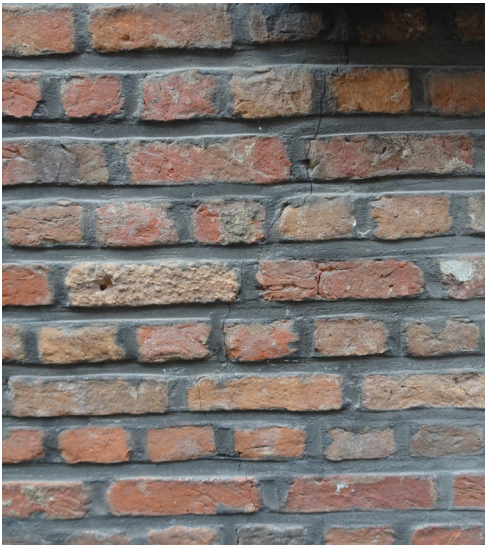
Afbeelding 231. De voegen zijn opgevoegd met een cementmortel.

- Het voegwerk is niet compatibel met de bakstenen (cementmortel) waardoor het voegwerk op verschillende plaatsen is losgekomen en is uitgespoeld, en de bakstenen door de aanwezigheid van vocht in de stenen tijdens vorstperiodes op enkele plaatsen al kapot gesprongen zijn. Hierdoor krijgt water de kans om binnen te dringen wat kan leiden tot vervolgschade. De bakstenen zijn op sommige plaatsen zelfs als het ware 'besmeurd' met cementvoegwerk.

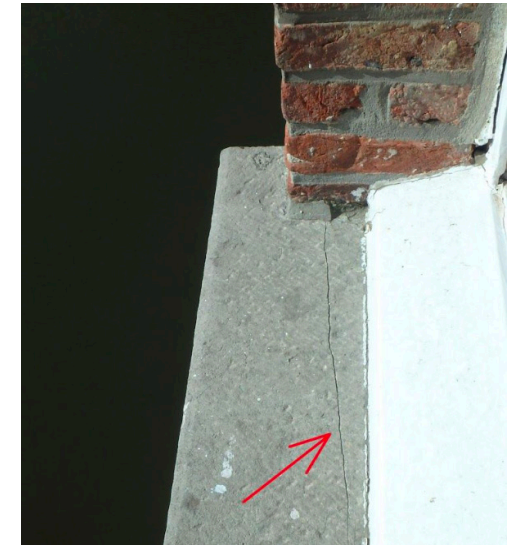
Afbeelding 234. Gescheurde raamdorpel.
(bron: verslag Monumentenwacht, 2019, p. 18)

- In de blauwe hardstenen raamdorpels is plaatselijk scheurvorming aanwezig. Via deze scheuren kan water binnen dringen wat kan leiden tot vervolgschade.
- De blauwe hardstenen plint aan de noordoost- en zuidoostzijde is plaatselijk ingescheurd.

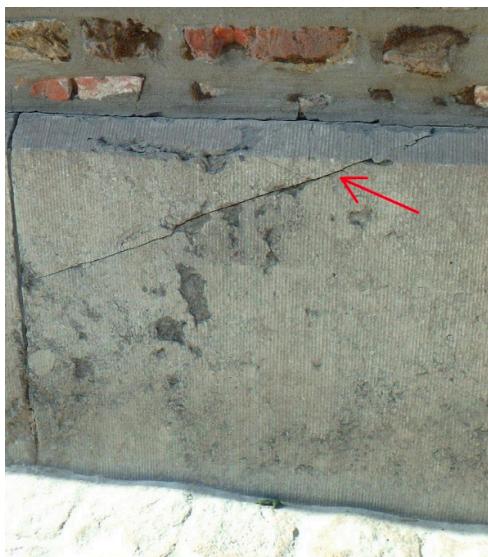
Afbeelding 235. Gescheurde plint.
(bron: verslag Monumentenwacht, 2019, p. 17)

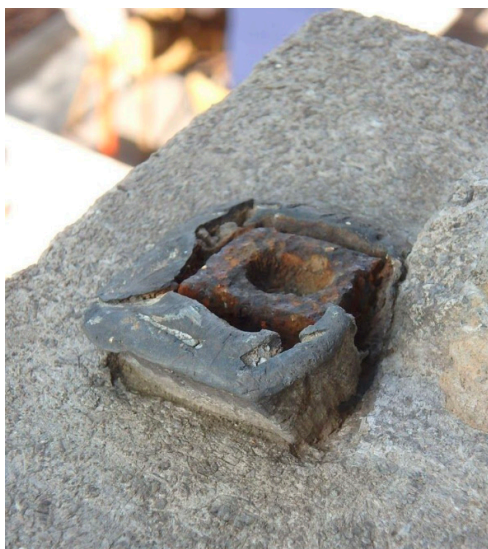
Afbeelding 237. Verroeste verankering.
(bron: verslag Monumentenwacht, 2019, p. 19)

- De muurankers zijn over het algemeen in goede staat.
- De verankeringen van eventuele oude buitenluiken in de blauwe hardstenen dorpels zijn wel roestig. Het lood aan de verankeringen wordt losgedrukt zodat de roestende delen schade veroorzaken aan de blauwe hardsteen.

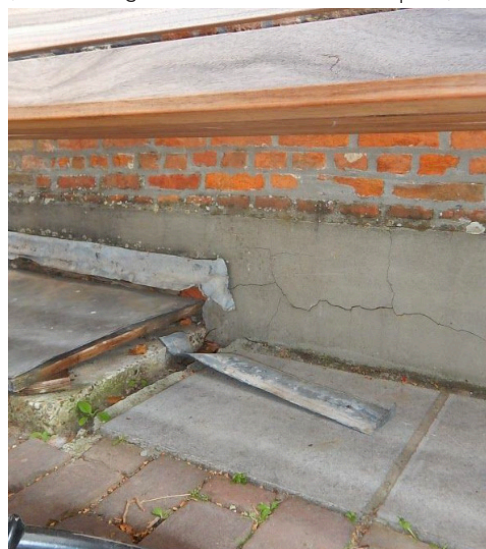
Afbeelding 238. Loskomende cementplint aan zuidwestzijde.
(bron: verslag Monumentenwacht, 2019, p. 16)

- De gecementeerde plint aan de zuidwestzijde is niet goed aangebracht. De bepleistering vertoont scheuren waarlangs water kan binnen dringen met verdere schade tot gevolg.

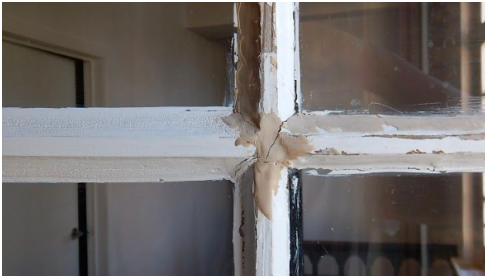
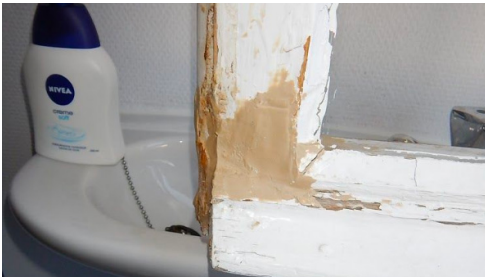
Afbeelding 239. Herstellingen met houtpasta.
(bron: verslag Monumentenwacht, 2019, p. 20)

- In het verleden werden aangetaste delen plaatselijk hersteld met houtpasta, maar deze herstellingen werden niet overschilderd. Hierdoor is er een sterk kleurverschil ontstaan, maar de pasta is op verschillende plaatsen ook al opnieuw losgekomen. Vocht krijgt hierdoor opnieuw de kans om verder in het hout te dringen.

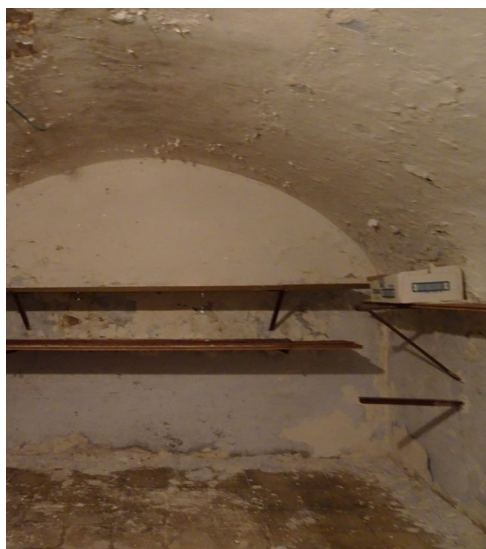
Afbeelding 246. De kelder wordt niet goed verlucht waardoor deze vochtig is.

De kelder wordt momenteel niet goed en niet permanent verlucht waardoor deze vochtig is. De verf van wanden en plafonds bladdert hierdoor af en de bepleistering is op verschillende plaatsen verpoederd of afgebrokeled. De vloer is sterk vervuild.

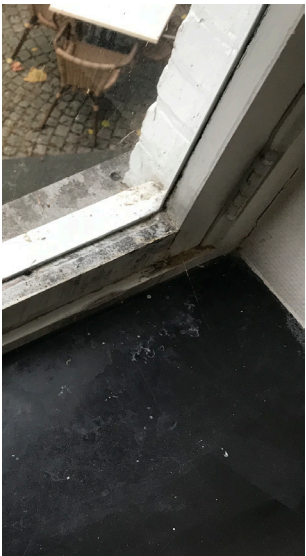
Afbeelding 247. Schade aan raam ten gevolge van vocht.

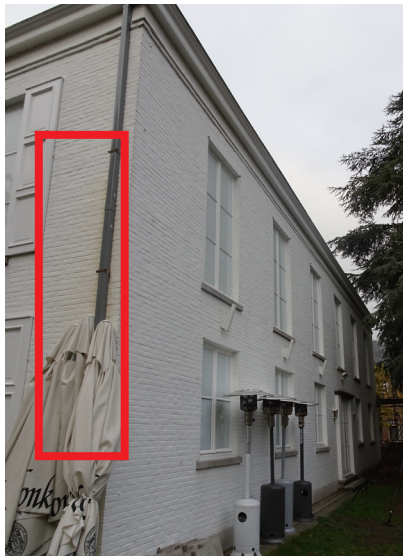
Afbeelding 248. Plaatselijk is de gevelafwerking vervuild of verkleurd.

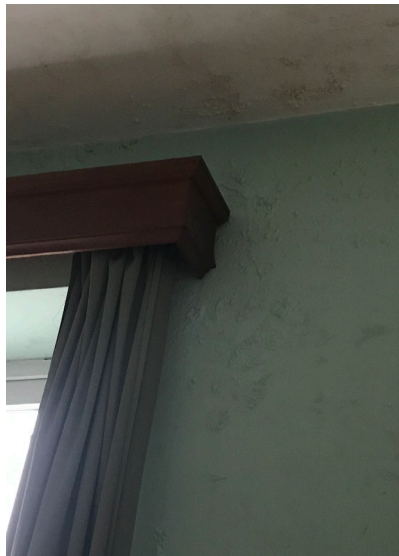
Afbeelding 249. Zout- en vochtschade op de verdieping.

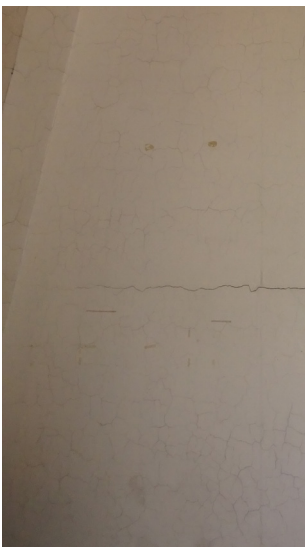
Afbeelding 250. Sterk gecraqueleerde en gescheurde wandafwerking.

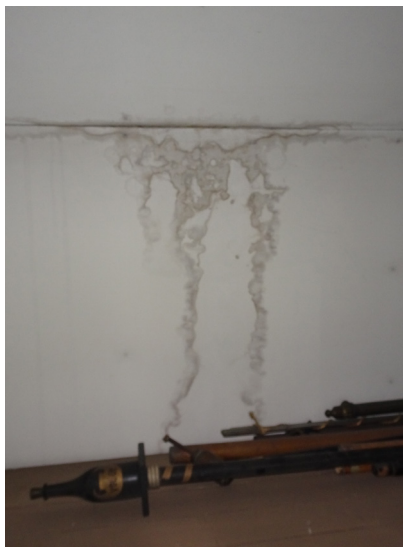
Afbeelding 251. Vochtschade op de zolder.

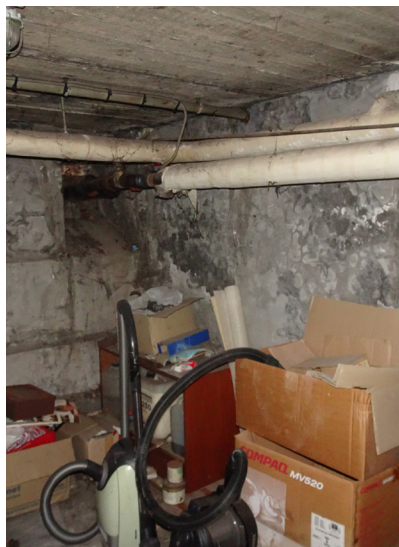
Afbeelding 252. Zout- en vochtschade in de kelder.

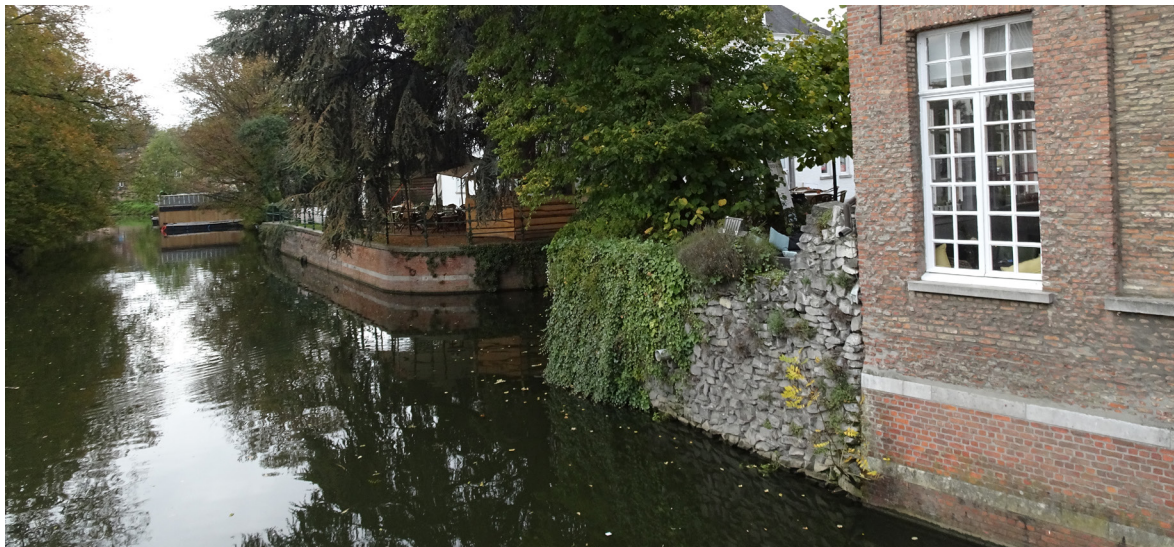
Verder is een regelmatig onderhoud van de begroeiing op de site van belang. De rotsformatie aan de waterzijde en de zuilenrij zijn bijvoorbeeld grotendeels overwoekerd met beplanting. Om verdere vervolgschade te voorkomen, is regelmatig onderhoud aangewezen.

Afbeelding 256. Begroeiide rotsformatie aan de waterzijde.
