BEHEERSPLAN ONROEREND ERFGOED

Betreft:
Den Brill te Lier

Ligging:
Bril 4-6
2500 Lier

Datum ter goedkeuring ingediend:
31 oktober 2018

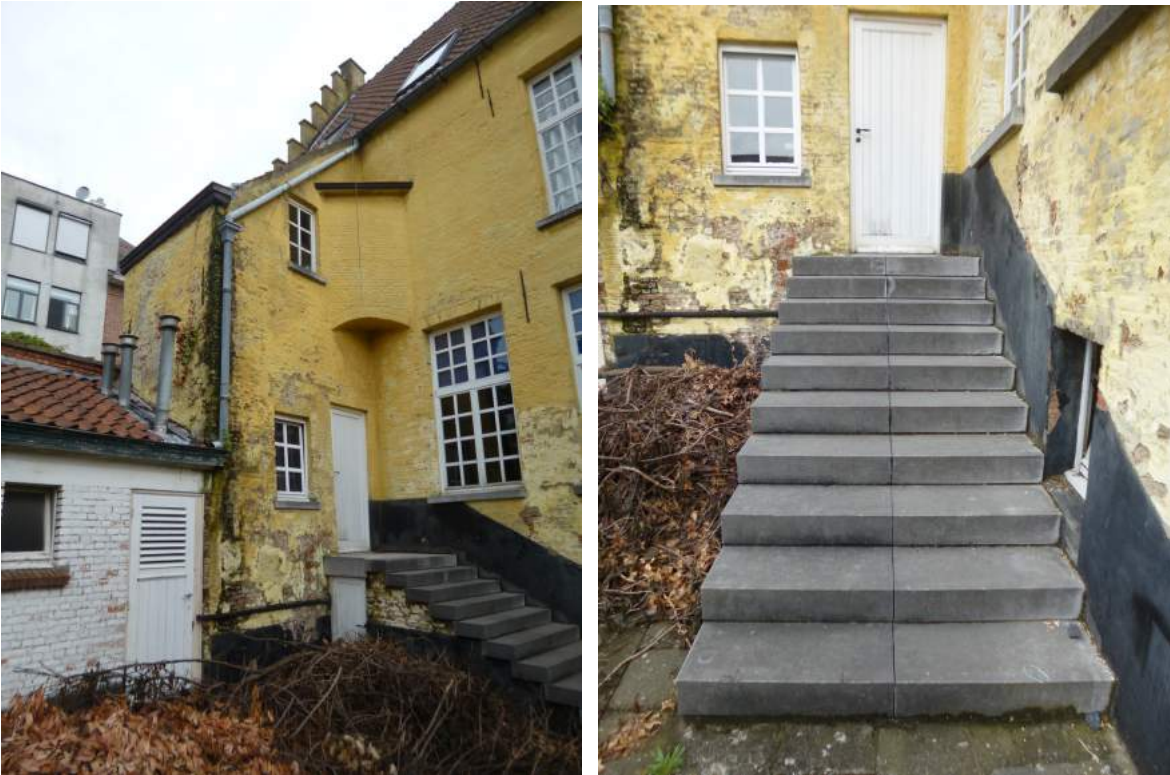
Figuur 33: overgang tussen beide volumes; figuur 34: recente trap uitblauwe hardsteen naast geteerde plint

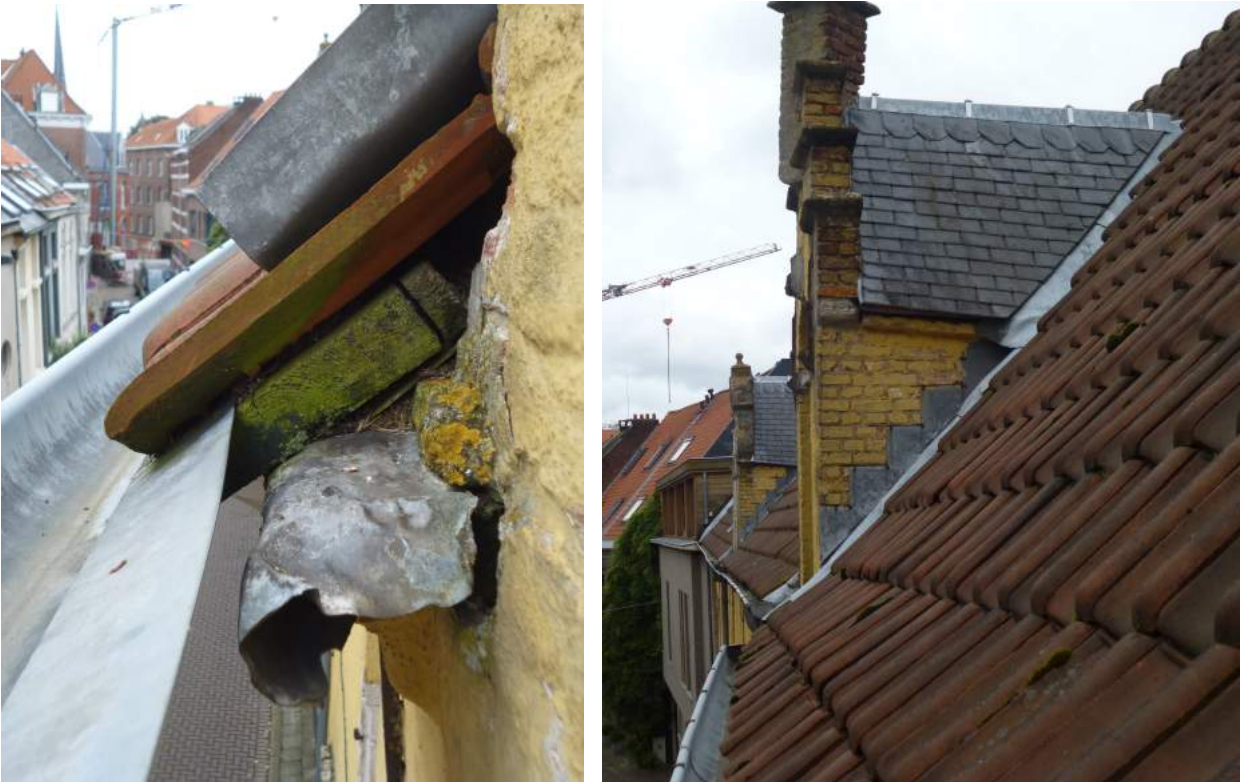
Het dak van het gebouw bestaat uit rode Vlaamse pannen. Deze bevinden zich in een redelijke staat, hoewel er enige mosvorming is opgetreden. Het dak heeft een kroonlijst van groen geschilderd hout ter hoogte van lokaal 2.7 (straatzijde). Zowel de hanggoot als de regenwaterafvoerbuïs zijn van zink. Aan de voorgevel is de hanggoot in slechte staat, met plantengroei in de goten. Aan de tuinkant bevinden er zich verschillende veluxen in het dak. Er zijn verschillende bovendakse schouwen in baksteenmetselwerk.

Figuur 36: zinken hanggoot; figuur 32: dakkapel en rode pannen

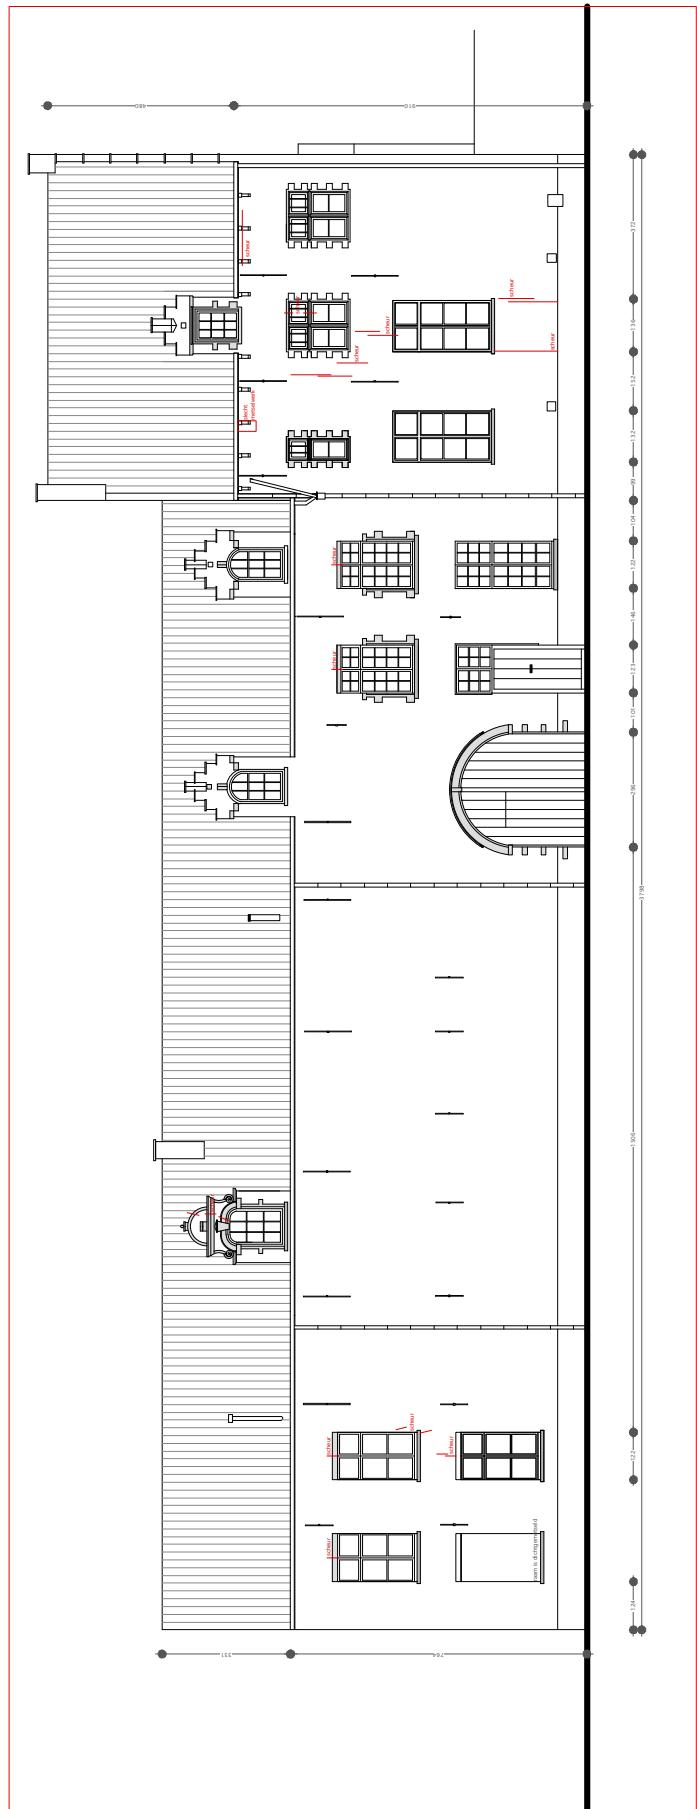
Figuur 45: gebreken voorgevel

VOORGEVEL

METSELWERK BAKSTEEN

- baksteenmetselwerk verkeert in redelijk goede staat, sporen van algemene verwerking, veroudering en mosgroei
- plint onderaan vertoont sporen van verwerking, cementering ontbreekt op verschillende plaatsen
- er zijn enkele scheuren zichtbaar op het metselwerk
- sporen van opstijgend vocht zichtbaar in de kaleilaag
- sporen van vocht zichtbaar op de trapgevels ter hoogte van de schouwen, door insijpelend vocht in de metselwerkmassieven

METSELWERK NATUURSTEEN

- plaatselijk zijn de monelen beschadigd of gebroken
- de ramen waar de monelen verwijderd werden, hebben een linteel bestaande uit 2 delen, deze zijn verzakt
- overige vensters: dorpel in blauwe, lekljst is verweerd, waardoor sporen van vervuiling onder de dorpels
- omljsting poort in witte kalkzandsteen steen – korfboog met geprofileerde waterlijst en geprofileerde sluitsteen, bovenzijde boog verweerd en mosvorming

METAAL, ANKERS, DIEVENIJZERS

- metalen dievenijzers in bovenlicht - roestig
- metalen duimen aanwezig naast de vensteropeningen: luiken afwezig – verroest
- rechte metalen ankers zijn in roestige toestand, oorspronkelijk zwart HOUTEN BUITENSCHRIJNWERK
- het houtwerk van de ramen is in slechte staat door vochtinsijpeling

DAK

- kroonlijst in groen geschilderd hout, aan de voorgevel ter hoogte van lokaal 2.7 , voor zover zichtbaar is dit hout nog in goede staat
- zinken hanggoot: aan de straatzijde verkeerd deze in zeer slechte staat: plantengroei in de goten
- dakbedekking met rode pannen bevindt zich in redelijke staat, er is ook mosvorming waar te nemen, dakbedekking op de dakkapellen is uitgevoerd in leien
- bovendakse schouwen in baksteenmetselwerk: metselwerk is verweerd, en staat schuin

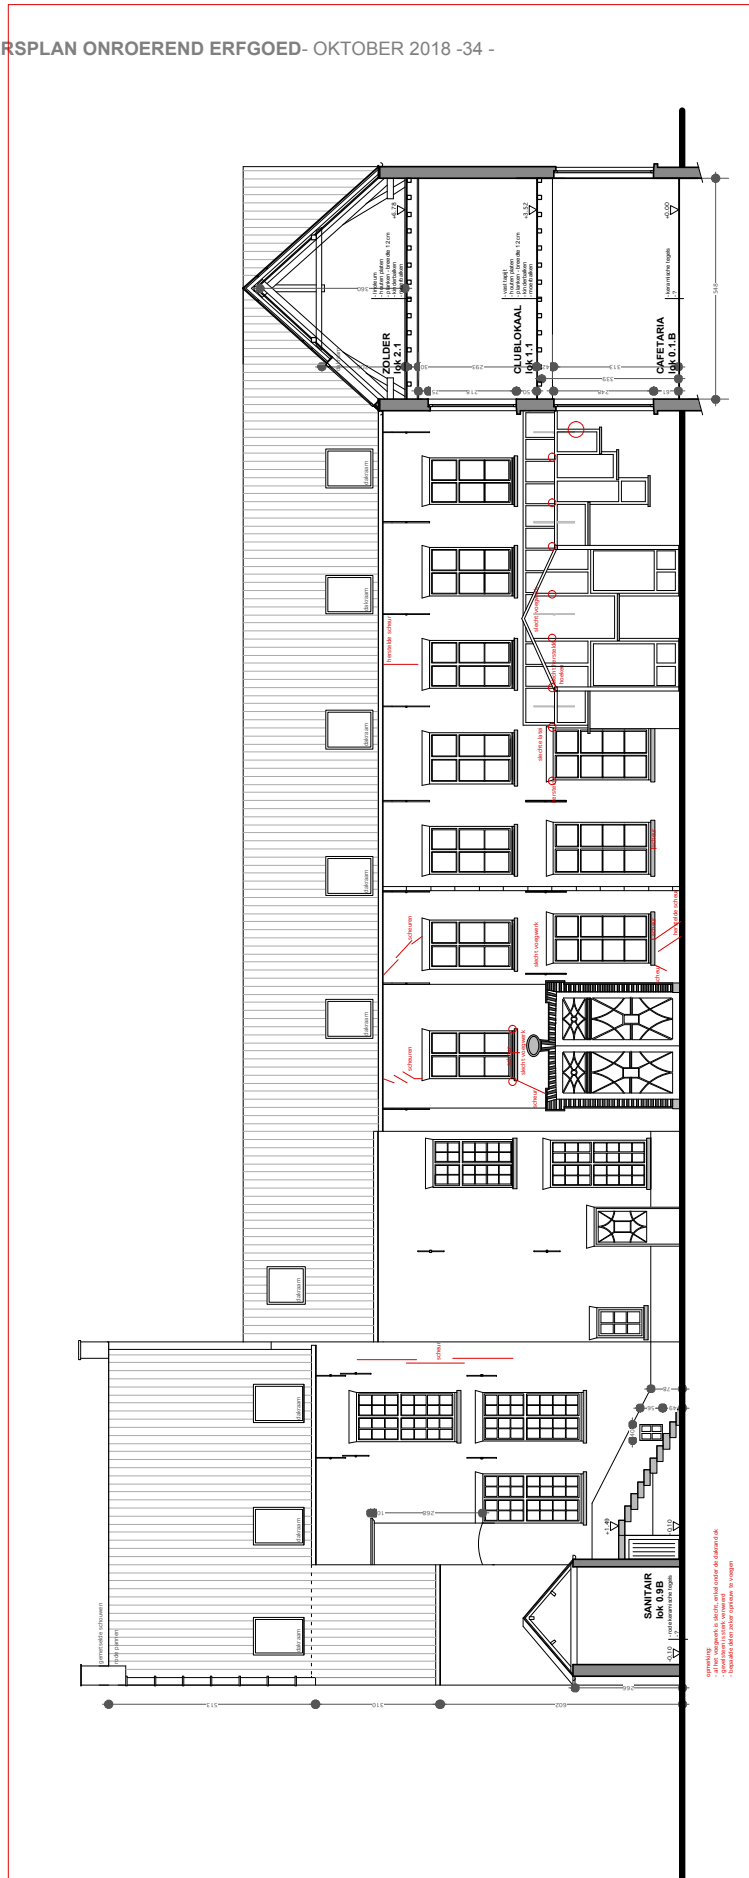
Figuur 46: gebreken tuingevel

NOORDOOSTGEVEL BINNENKOER

METSELWERK BAKSTEEN

- baksteenmetselwerk is ondeskundig gereinigd, steen is beschadigd
- voegwerk is fel verweerd en uitgesleten
- sporen van slecht uitgevoerde herstellingen
- geen plint aanwezig, wel sporen van opstijgend vocht
- de travee ter hoogte van de poort springt over de volledige hoogte van het gebouw lichtjes naar voren.
- vensteropeningen met bakstenen hanekam als latei zijn plaatselijk gescheurd en verzakt METSELWERK NATUURSTEEN

- raamdorpels in blauwe steen, druiplijst werkt niet meer METAAL, ANKERS, DIEVENIJZERS
- rechte metalen ankers zijn in roestige toestand, oorspronkelijk zwart

- zinken hanggoot: plantengroei in de goten
- dakbedekking met rode pannen bevindt zich in redelijke staat, er is ook mosvorming waar te nemen

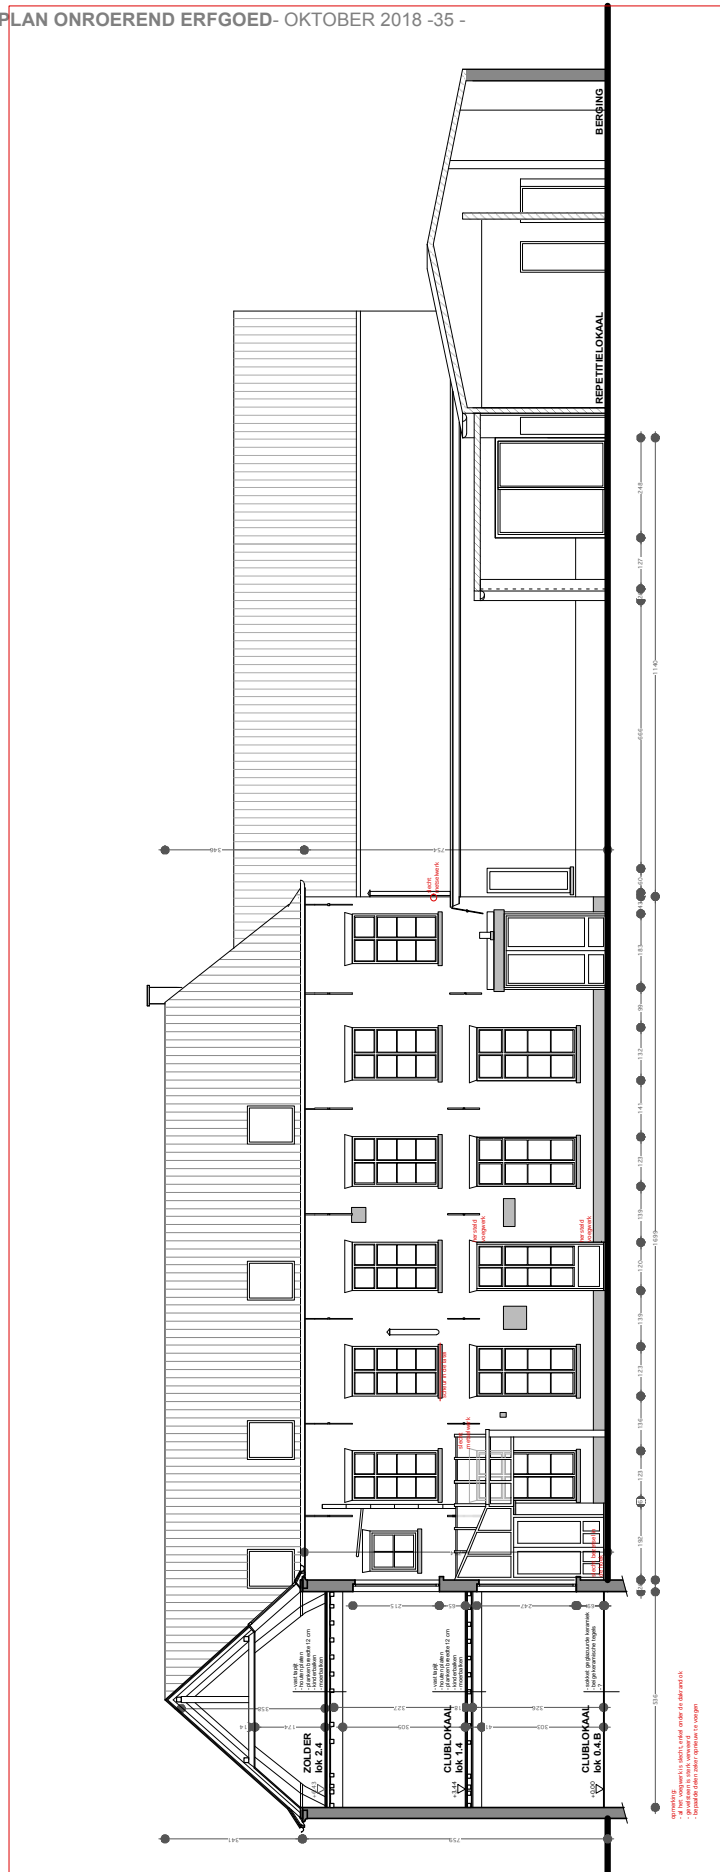
Figuur 47: gebreken zijgevel

NOORDWESTGEVEL BINNENKOER

METSELWERK BAKSTEEN

- baksteenmetselwerk verkeert in redelijk goede staat, sporen van algemene verwerking, veroudering en mosgroei
- gecementeerde plint springt licht naar voor ten opzichte van gevelvlak, sporen van opstijgend vocht en loszittende cementering
- vensteropeningen met bakstenen hanekam als latei zijn plaatselijk gescheurd en verzakt METSELWERK

- raamdorpels in blauwe steen, druiplijst werkt niet meer METAAL, ANKERS, DIEVENIJZERS
- rechte metalen ankers zijn in roestige toestand, oorspronkelijk zwart

- zinken hanggoot: plantengroei in de goten
- dakbedekking met rode pannen bevindt zich in redelijke staat, er is ook mosvorming waar te nemen
