Beheersplan

Jezuïetenklooster Lier

31.05.2021

Jezuïetenklooster Lier
Gasthuisvest 50 . 2500 Lier
Bescherminingsbesluit: MB 08.03.1993 (2490)

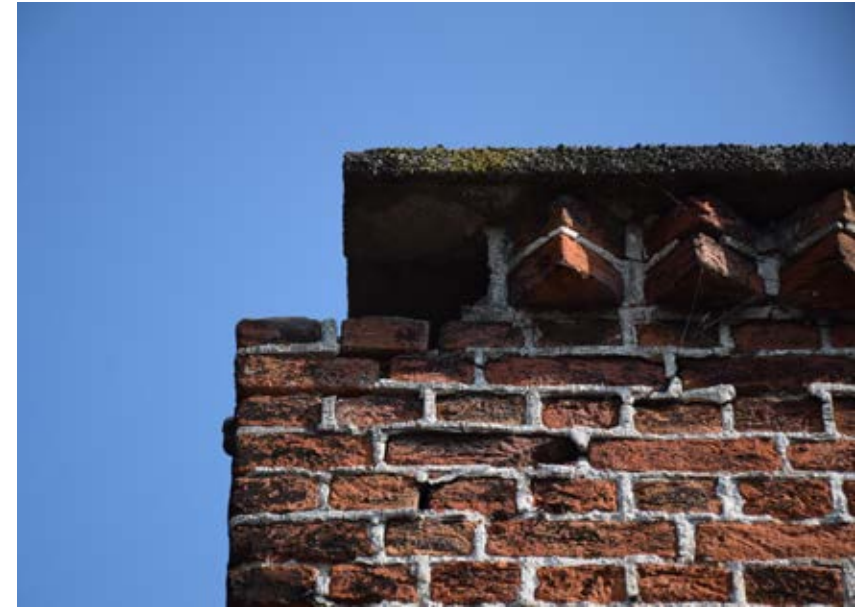
Afbeelding 325.
De losse bakstenen van het verzwakte metselwerk in de zuidelijke aanbouw is verwijderd.

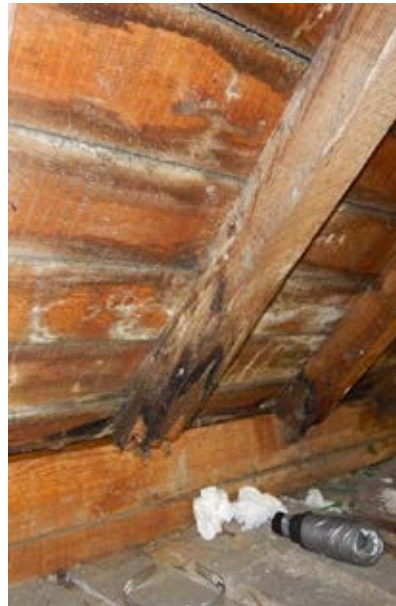
Afbeelding 328.
Vochtige dakconstructie in de zuidelijke aanbouw.
(Bron: verslag Monumentenwacht (12699/2019/B), p. 16)

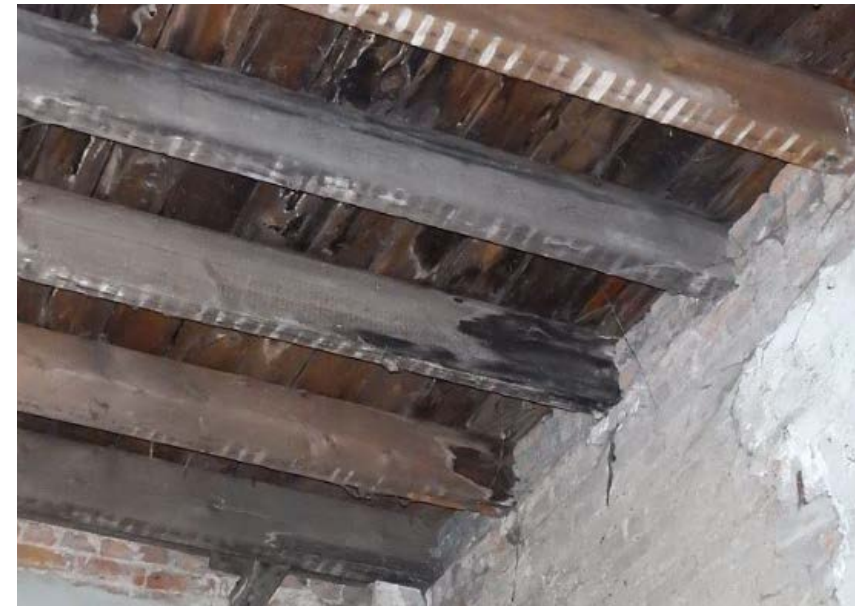
329

Afbeelding 329.
Verroeste I-liggers in de
kelderverdieping.

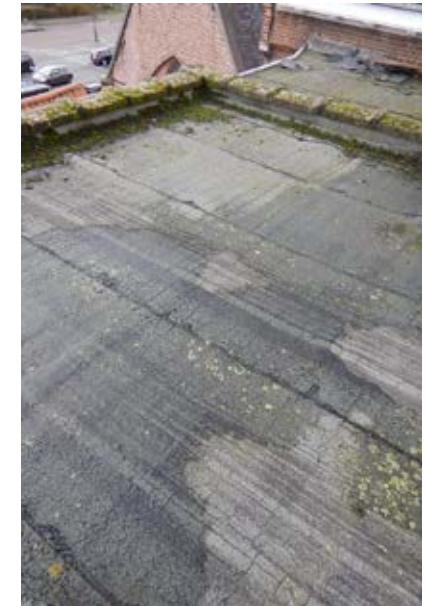
Afbeelding 337.
Verweerde roofing.
(Bron: verslag Monumentenwacht (12699/2019/B), p. 15)

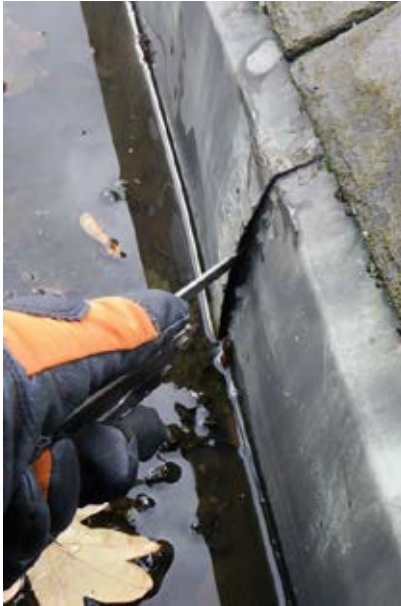
Afbeelding 338.
Ingescheurde naad.
(Bron: verslag
Monumentenwacht
(12699/2019/B), p. 13)

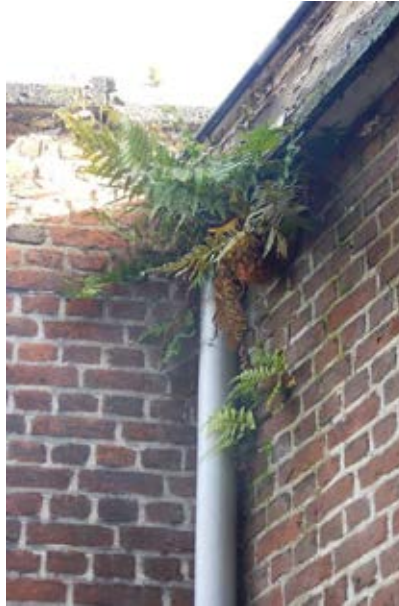
Afbeelding 339.
Plantengroei rond lekkende
afvoerbuïs.
(Bron: verslag
Monumentenwacht
(12699/2019/B), p. 13)

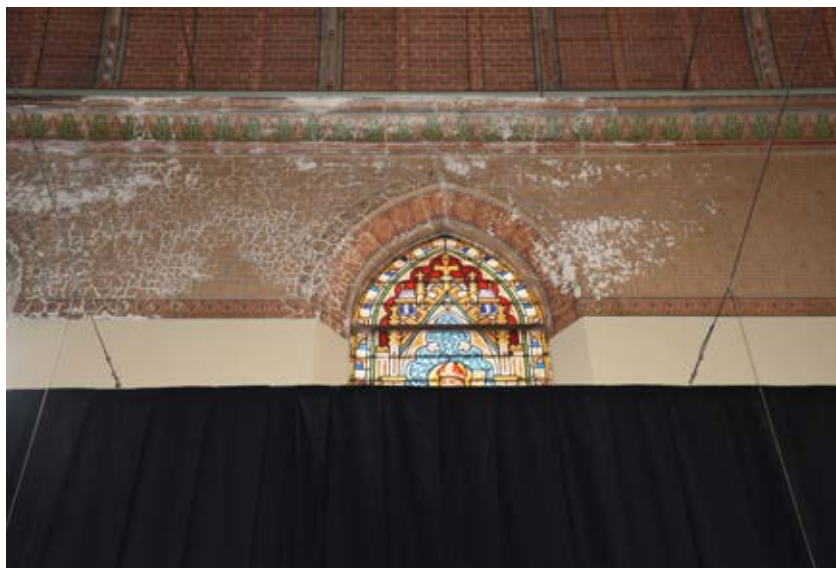
Afbeelding 407.
vochtaftekening op het schilderwerk in de kapel.

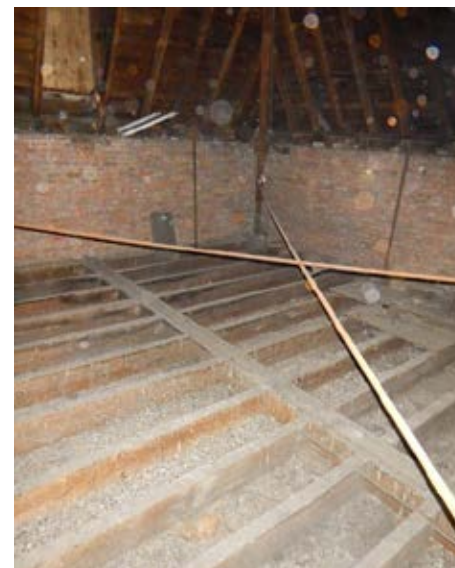
Afbeelding 408.
Een gebrek aan een vloer of loopbrugge.
(Bron: verslag Monumentenwacht (12699/2019/B), p. 31)
