BEHEERSPLAN ONROEREND ERFGOED

LANDHUIS DE GROOTE HOFSTADT
Netelaan 2-6 - 2500 Lier
Beschermingsbesluit nr. 10596 - 19.08.1980

OPDRACHTGEVER:
STAD LIER
PARADEPLEIN 2 BUS 1
2500 LIER

BEHEERSPLAN OPGEMAAKT DOOR:
KARUUR ARCHITECTEN BV
LANGE VAN BLOERSTRAAT 80
2060 ANTWERPEN

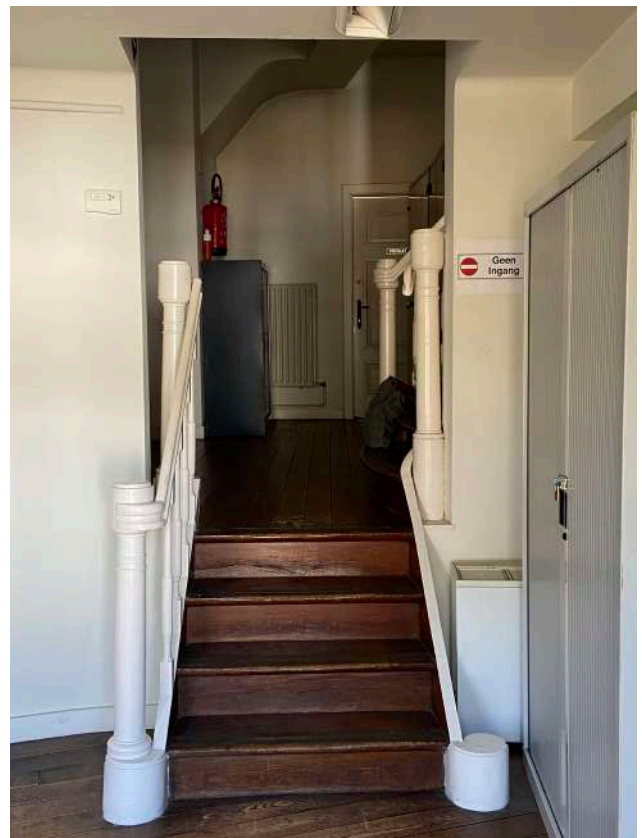
TRAP TUSSENVERDIEPING TYPE 7

Deze trap is identiek als trap type 6 enkel gaat loopt deze trap van de eerste verdieping van gebouw A naar de eerste verdieping van gebouw H. De trap heeft enkel gebruiksschade.

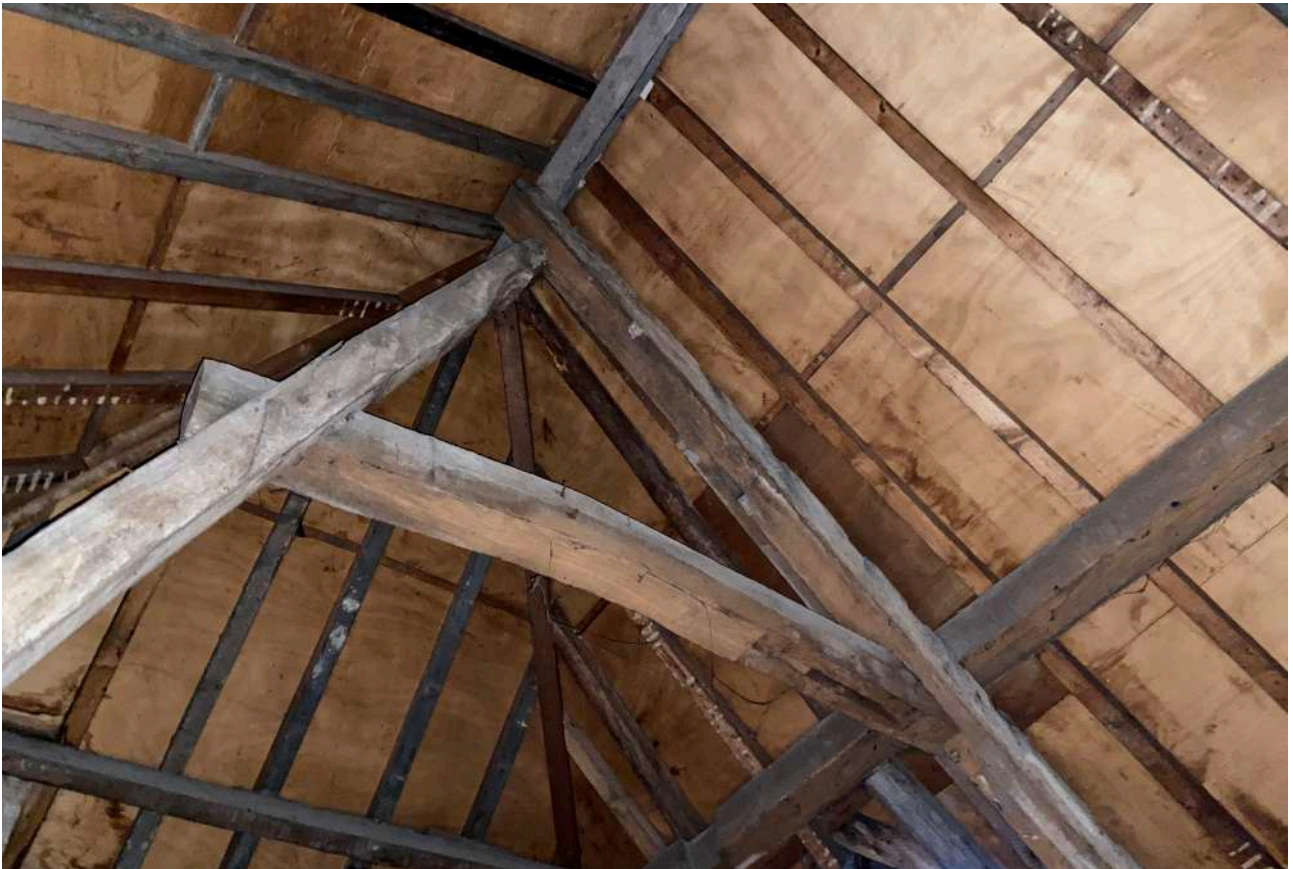
Dak 2 is onlogisch opgebouwd. Dit is te wijten aan de aanpassingen door de eeuwen heen. Dit heeft negatieve gevolgen voor de stabiliteit. De noordboom van dit dak bestaat uit een keper en biedt volgens het stabiliteitsbureau niet voldoende ondersteuning voor de gordingen. Ook dient aan de noordzijde een dakspant toegevoegd te worden. De muurplaat is rot en dient volledig vervangen te worden.

GEBRICOLEERDE DAKSTRUCTUUR VAN DAK 2 (GEBOUW C)

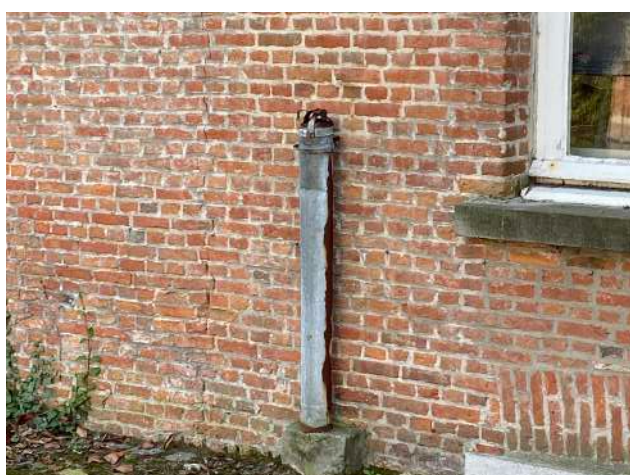
GESCHEURDE BAKSTEEN IN DE GEVEL LANGS DE NETE-ARM

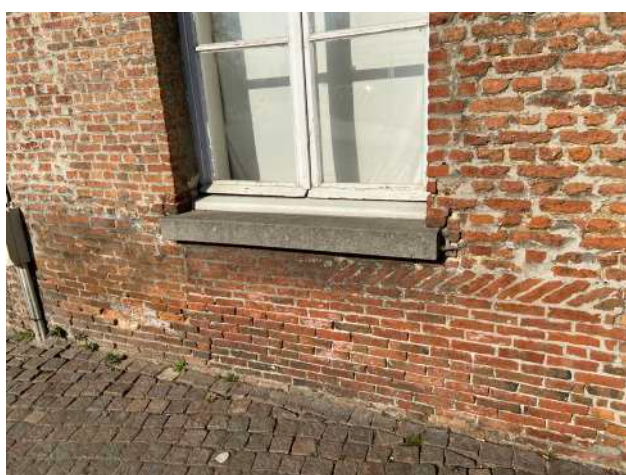
UITGESPOELD VOEGWERK GEBOUW A

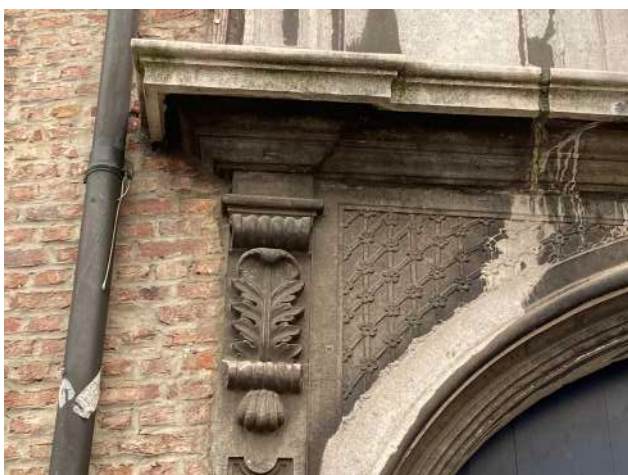
De blauwe hardstenen plinten, dorpels en lijsten en het risaliet van gebouw C zijn op verschillende plaatsen verweerd. Op een aantal plaatsen zijn er barsten en scheurtjes waarneembaar. Om de toestand grondig te analyseren dient de blauwe hardsteen via stoom gereinigd te worden en op locaties met sterke vervuiling is zandstralen aangeraden. Mosvorming en vervuiling door druipsporen komt vooral voor bij het risaliet van gebouw C, op de plint van de tuingevel onder de dorpels en de dorpels van de gevel langs de Nete-arm. Preventief kan er eventueel nog een moswerende behandeling worden aangebracht. De druipneuzen dienen te worden gecontroleerd en indien nodig terug te worden opengewerkt. In het risaliet komen scheuren voor die verlijmd dienen te worden dit geldt ook voor één dorpel van gebouw A. Vooral bij het risaliet maar ook bij enkele dorpels zijn kleinere delen afgebroken deze dienen hersteld te worden door bouchons te plaatsen of bij kleinere volumes via restauratiemortel waarvan de kleur goed is afgestemd op de originele kleur na reiniging. De dekstenen van de trapgevel van gebouw B zijn niet toegankelijk en kunnen niet gecontroleerd worden.

RISALJET MET ROETVERVUILING, DRUIPSPOREN EN KALKAFZETTING

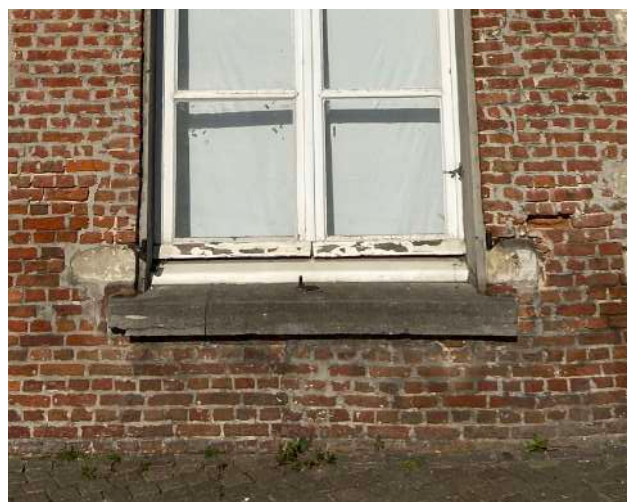
DORPEL VAN GEBOUW A IS GESCHEURD EN LINKS IS EEN STUK AFGEBROKEN

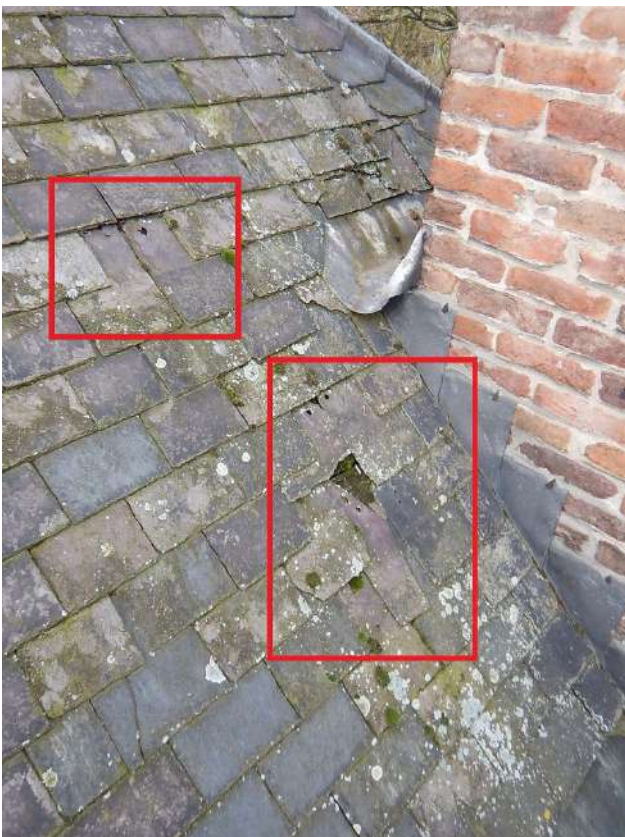
De leien dakbedekking van gebouw H, I en de tuingevel van gebouw B zijn sterk verouderd, bros geworden, en vervuild. Op verschillende locaties zijn er leien weggeschoven of gescheurd met lekken als gevolg. De leienbedekking dient integraal vervangen te worden. De leien zijn een combinatie van blauwe en paarse Fumay-leien. De groeve met paarse leien is uitgeput waardoor een ander type toegepast zal moeten worden die aansluit bij de oorspronkelijke kleur. De paarse leien zijn volgens het rapport van 2019 van Monumentenwacht ook in de slechtste staat. Wanneer het dak volledig aangepakt worden dient het onderdak mee vernieuwd te worden want hier het onderdak is opverschillende plaatsen rot en dient ook volgens de normen het dak ook voorzien te worden van ladderhaken voor een betere bereikbaarheid. Bij een grote dakrestauratie dient het integreren van isolatie afgewogen te worden i.f.v. herbestemming.

AFGESCHOVEN LEIEN (BRON: MONUMENTENWACHT)

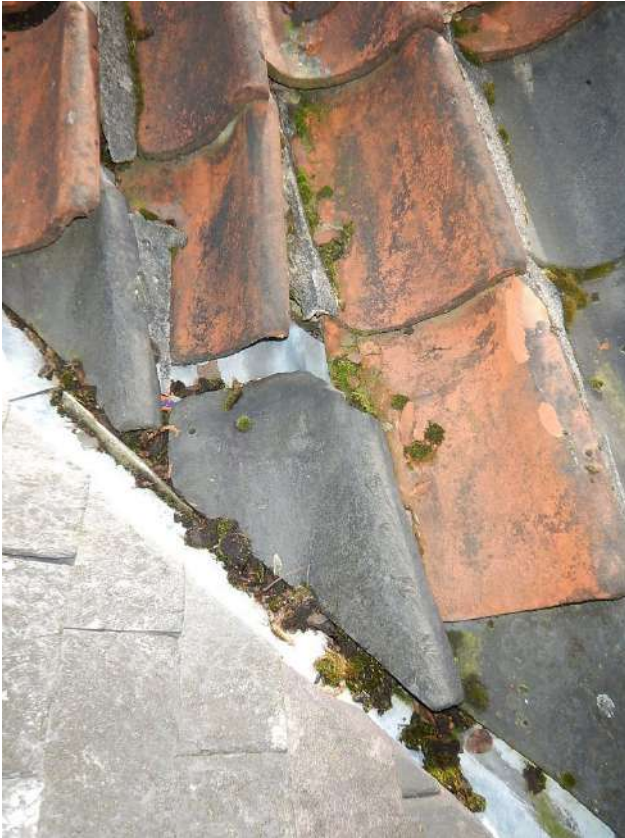
De pannen zijn sterk verweerd en brokkelen af met lekkages als gevolg. De pannen die nog wel in goede staat zijn dienen maximaal gerecupereerd te worden. Deze worden dan best herbruikt voor de zijde langs het straat. De verweerde dakpannen worden vervangen met pannen die zoveel mogelijk de oude benaderen. Hiervoor zal de ganse huidige dakbedekking afgenomen worden om ook het slechte onderdak en de bijbehorende pan- en tegellaten te vervangen. Bij zulke grote dakwerken moet ook de optie bekeken worden om het dak te isoleren en dient de toegankelijkheid van het dak geoptimaliseerd te worden door ladderhaken te plaatsen.

UITGEZAKTE DAKPANNEN (BRON: MONUMENTENWACHT)

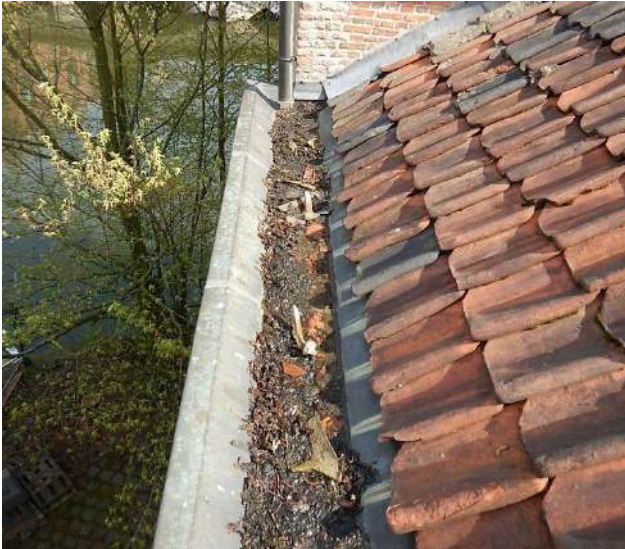
De zinken bakgoten lijken in redelijke staat. De meeste bakgoten zijn vervuild door afschuivende leien of stukken afgebrokken pannen als ook bladeren en takken van de bomen nabij. Het jaarlijks à twee jaarlijks uitkuisen is noodzakelijk. Om de takken en de bladeren in de goten te minderen dienen de nabijgelegen bomen regelmatig gesnoeid te worden zeker de taken dicht bij de gevel. Een aantal soldeernaden zijn gescheurd en de uitzetstukken in rubber zijn verweerd. De goten dienen lokaal hersteld te worden en van nieuwe uitzetstukken voorzien te worden.

VERVUILDE GOOT (BRON: MONUMENTENWACHT)

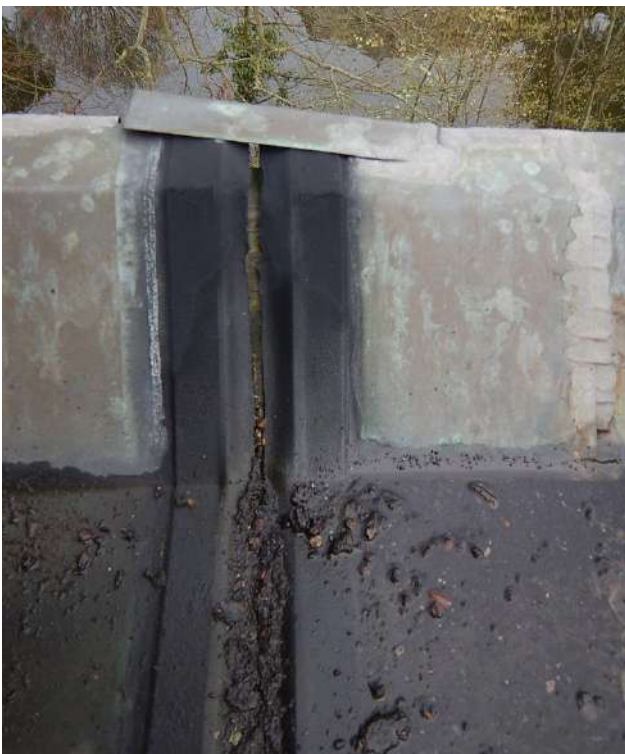
INGESCHEURD UITZETSTUK (BRON: MONUMENTENWACHT)

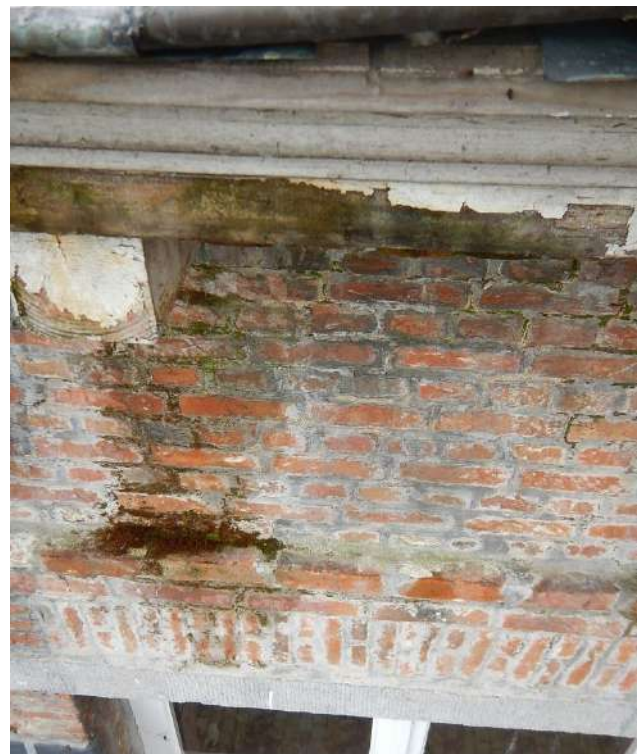
INGESCHEURD UITZETSTUK, VERVOLGSCHADE OP ONDERLIGGEND MUURWERK (BRON: MONUMENTENWACHT)
