Beheersplan Stadhuis met belfort, Lier

Antwerpen, 31 augustus 2018

Beheersplan

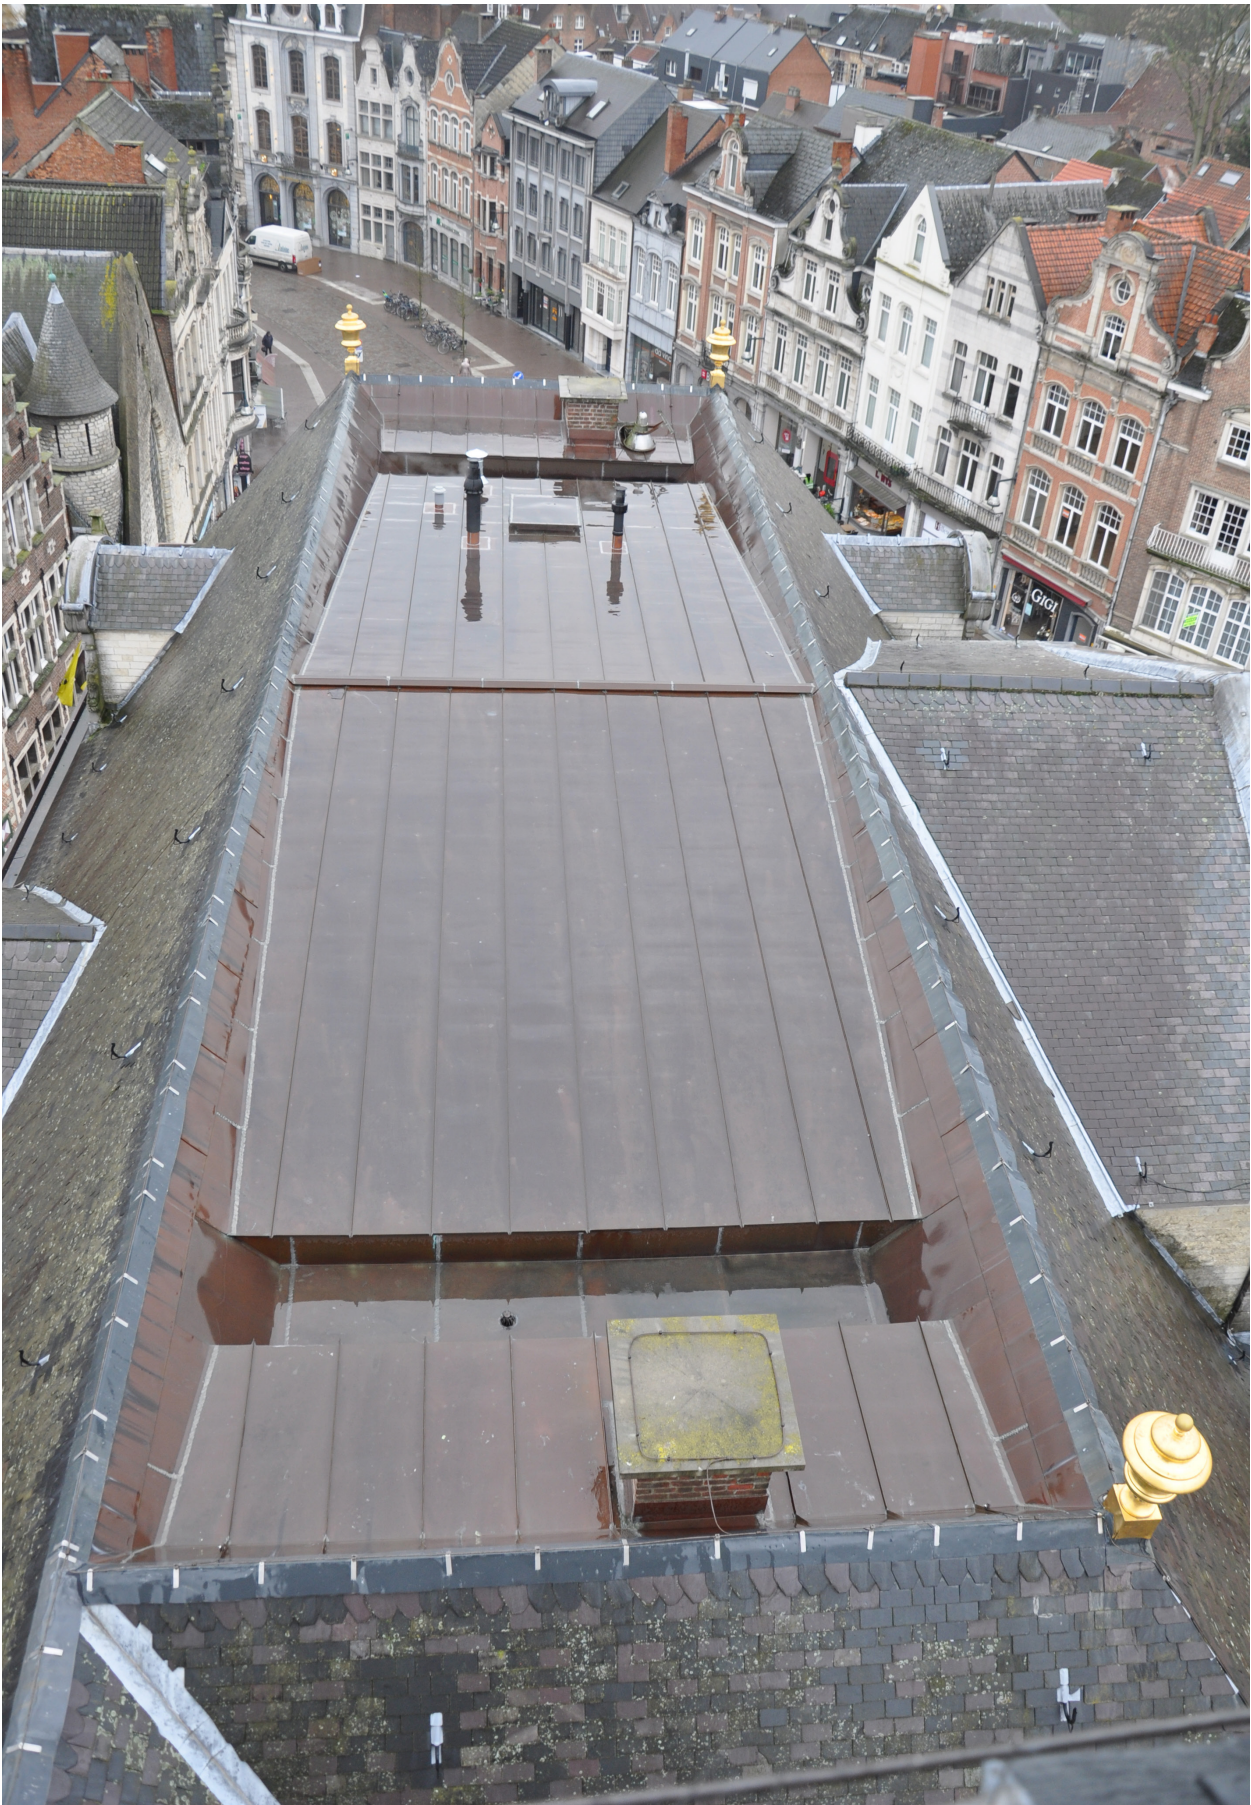
Afb. 22. Het afgeplatte schilddak.

- Een aantal leien en nokbeugels zijn beschadigd.
- Enkele naden van dakaansluitingen staan open of hechten slecht aan.
- Het lood is plaatselijk verweerd of ingescheurd.
- Er zijn in de jaren 2002-2006 onvoldoende ladderhaken geplaatst. Om een optimale toegankelijkheid tijdens onderhoud of werken te verzekeren, dienen bijkomende haken geplaatst te worden.
- De dakkapellen zijn in vrij goede staat, maar het voegwerk van de blauwe hardsteen, de loden aansluitingen met het dak en het raam (incl. hout en hang- en sluitwerk) zijn plaatselijk verweerd.
- De ijzeren standpijpen zijn geroest. Een indringende geur doet vermoeden dat de afvoerbuis niet voorzien is van een stankslot.
- Een aantal schoorsteen- en verluchtingspijpen zijn niet voorzien van vogelwerende maatregelen (vb. gaas).

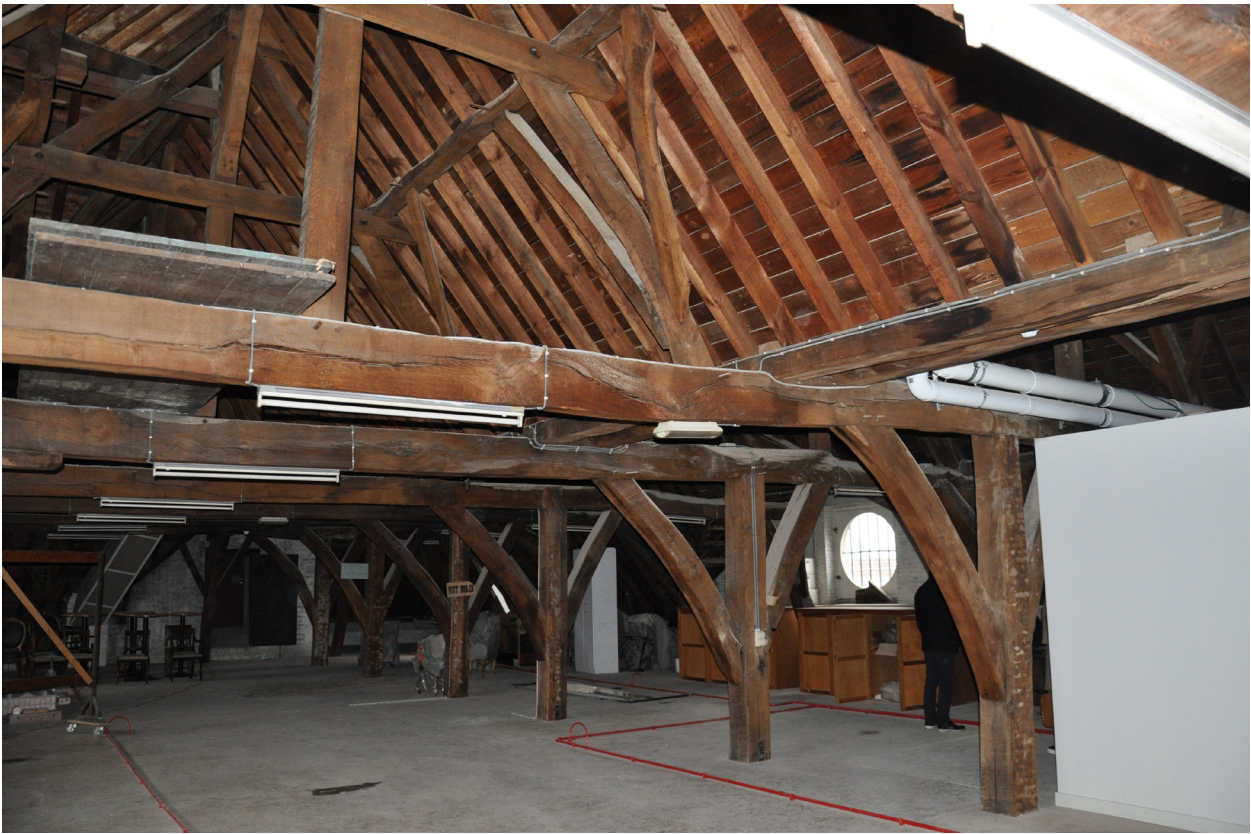
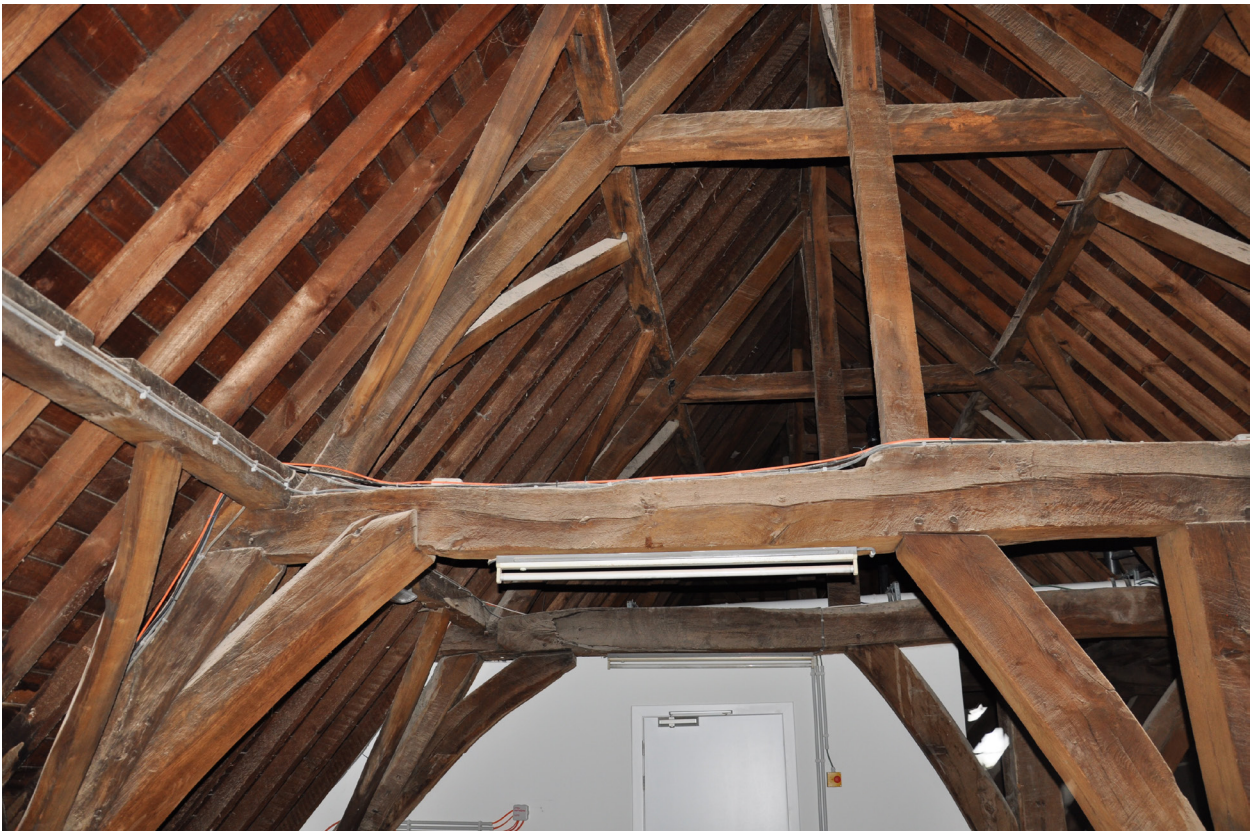
Afb. 23. Dakconstructie.

- De dakconstructie verkeert in vrij goede staat.
- Op een aantal muurplaten en kepervoeten is vochtschade te zien veroorzaakt door oude lekken in de gootbekleding. In de noordoostelijke hoek is er daardoor zwam- en schimmelvorming ontstaan.
- Op zolder zijn enkele gaten – door gebroken of verschoven leien – in de dakbekleding aangetroffen. Deze dienen dringend te worden hersteld om gevolgschade te voorkomen.
- De grote klopper heeft schade veroorzaakt aan het houtwerk, maar zonder constructieve problemen te veroorzaken. In 2003 werden enkele balken en balkkoppen polymeerchemisch hersteld.

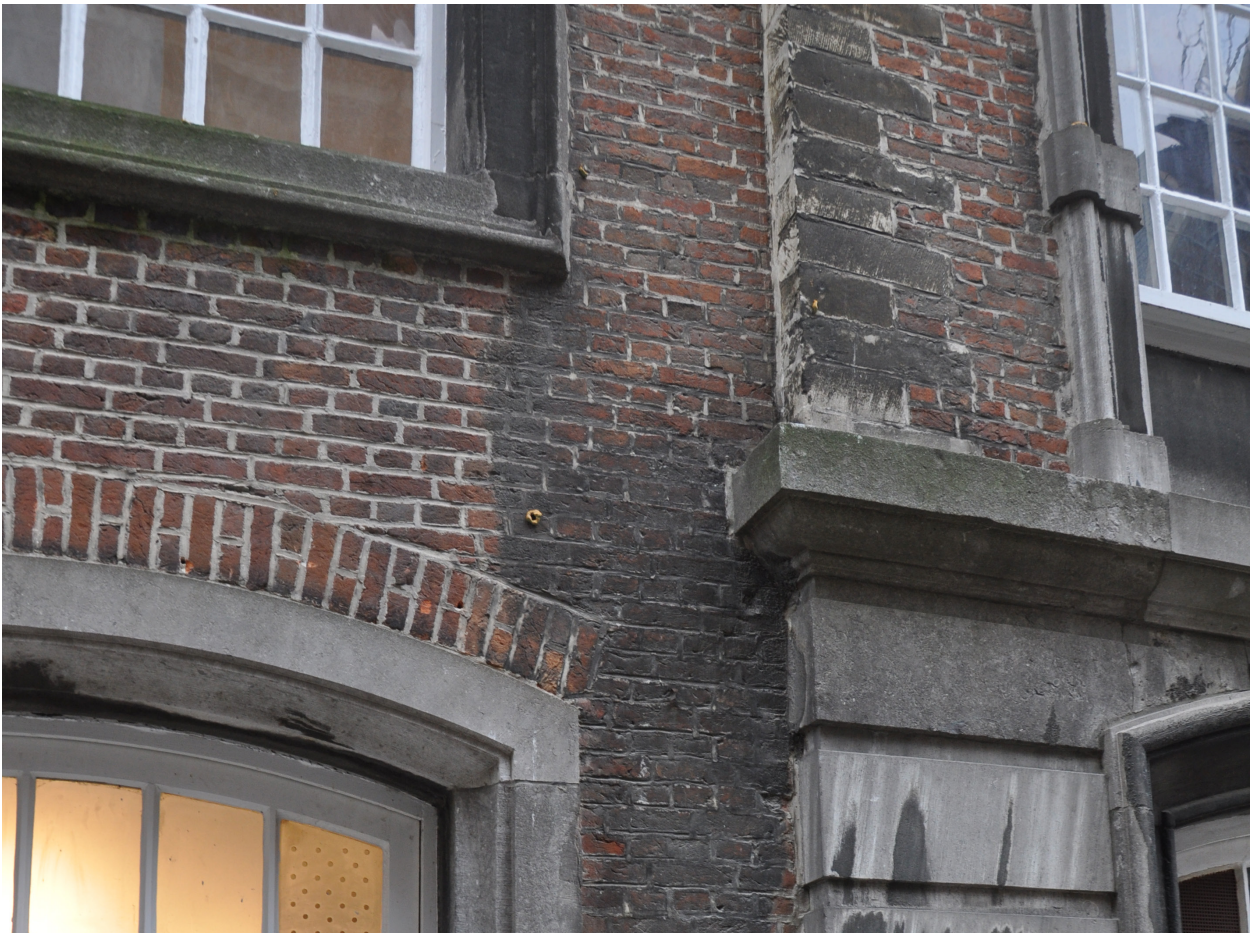
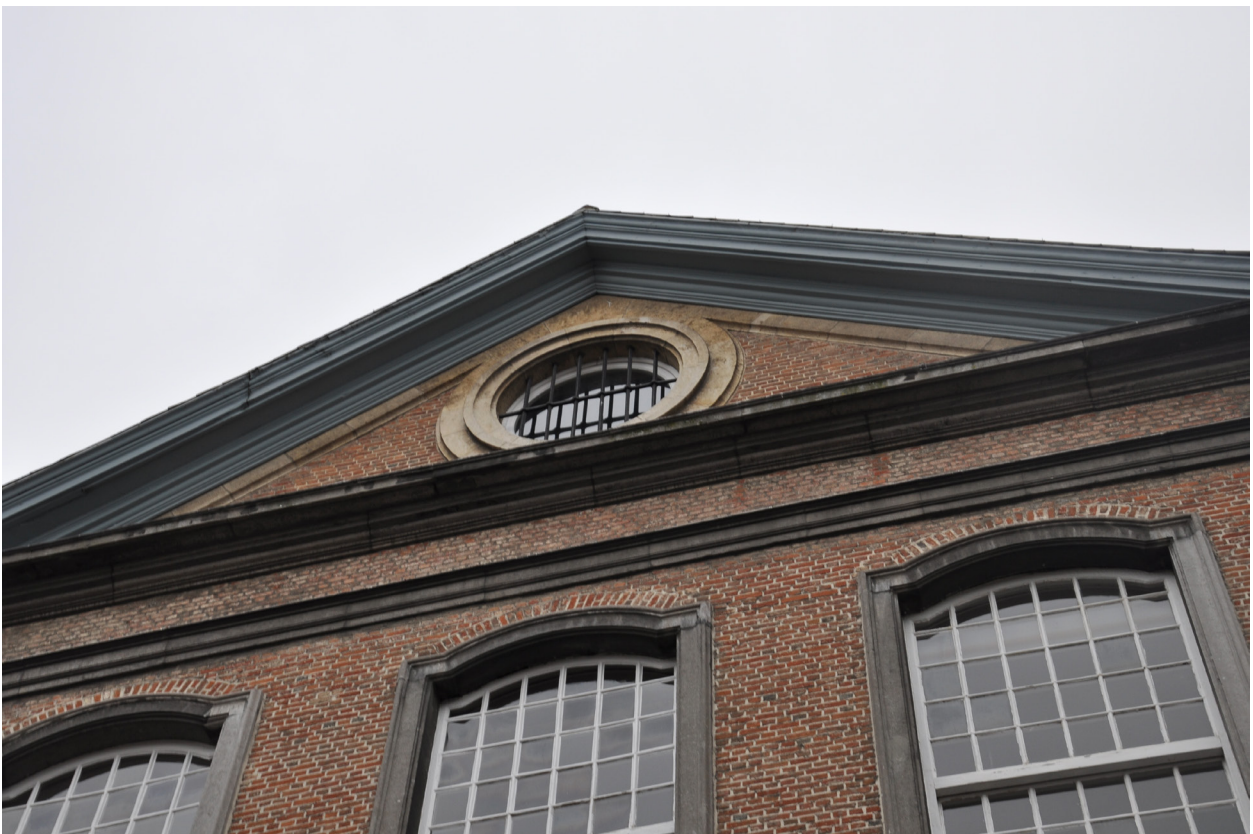
Afb. 32. Detail achtergevel.

- Het baksteenmetselwerk is in vrij goede staat. Plaatselijk zijn enkele voegen uitgespoeld of/ en bakstenen vervuild of met mos begroeid (o.a. onder of op lijsten en dorpels). Hetzelfde geldt voor het natuurstenen parament.
- Het buitenschrijnwerk (incl. hang- en sluitwerk) heeft nood aan een groot onderhoud. het hang- en sluitwerk moet worden hersteld zodat alle ramen opnieuw functioneel zijn. Enkele glaspanelen zijn gebarsten. Aan de binnenzijde zijn condensgootjes verstopt. Het schilderwerk is niet overal oordeelkundig uitgevoerd.
- De dakkapellen zijn in vrij goede staat, maar het voegwerk van de blauwe hardsteen en de loden aansluitingen met het dak zijn plaatselijk verweerd.

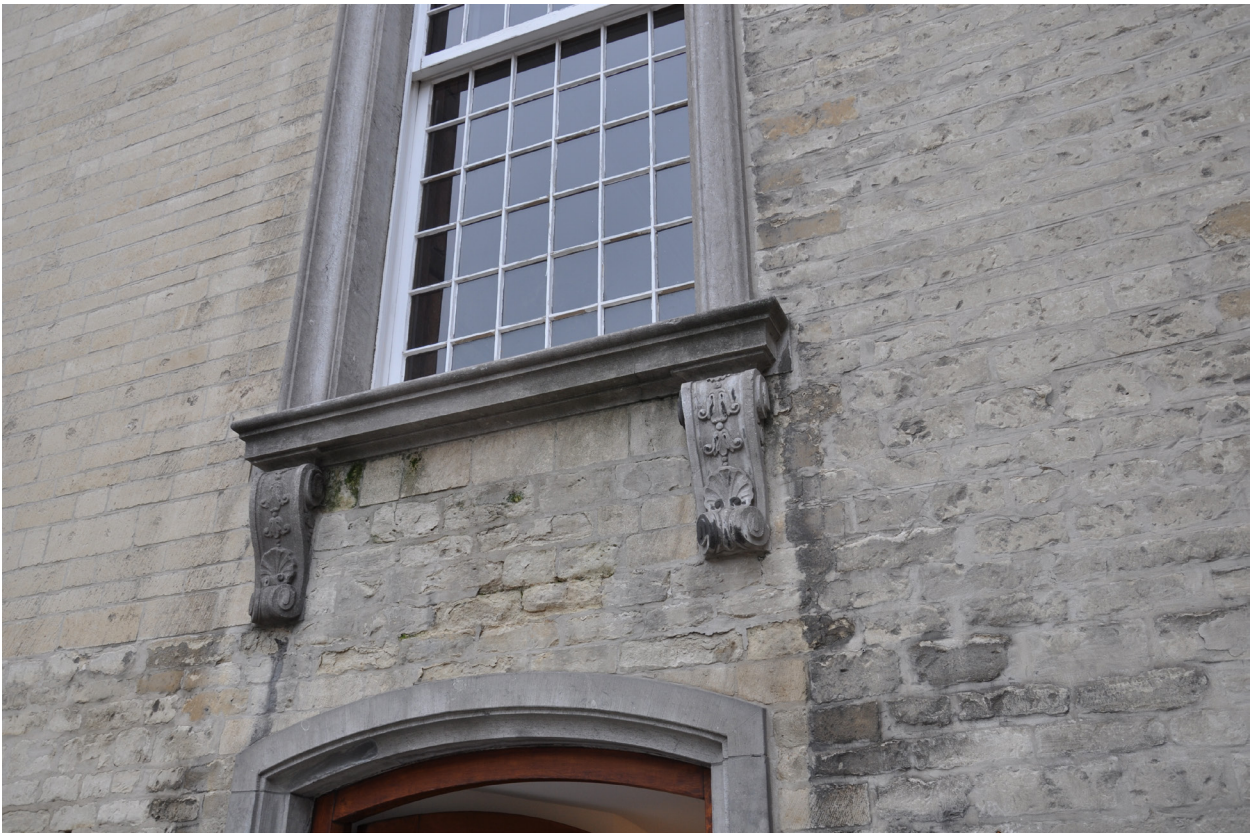
Afb. 35. Detail zuidelijke zijgevel.

- De dakkapel is in vrij goede staat, maar het voegwerk van de blauwe hardsteen en de loden aansluitingen met het dak zijn plaatselijk verweerd. Het schrijnwerk (incl. hang- en sluitwerk) heeft nood aan een groot onderhoud.

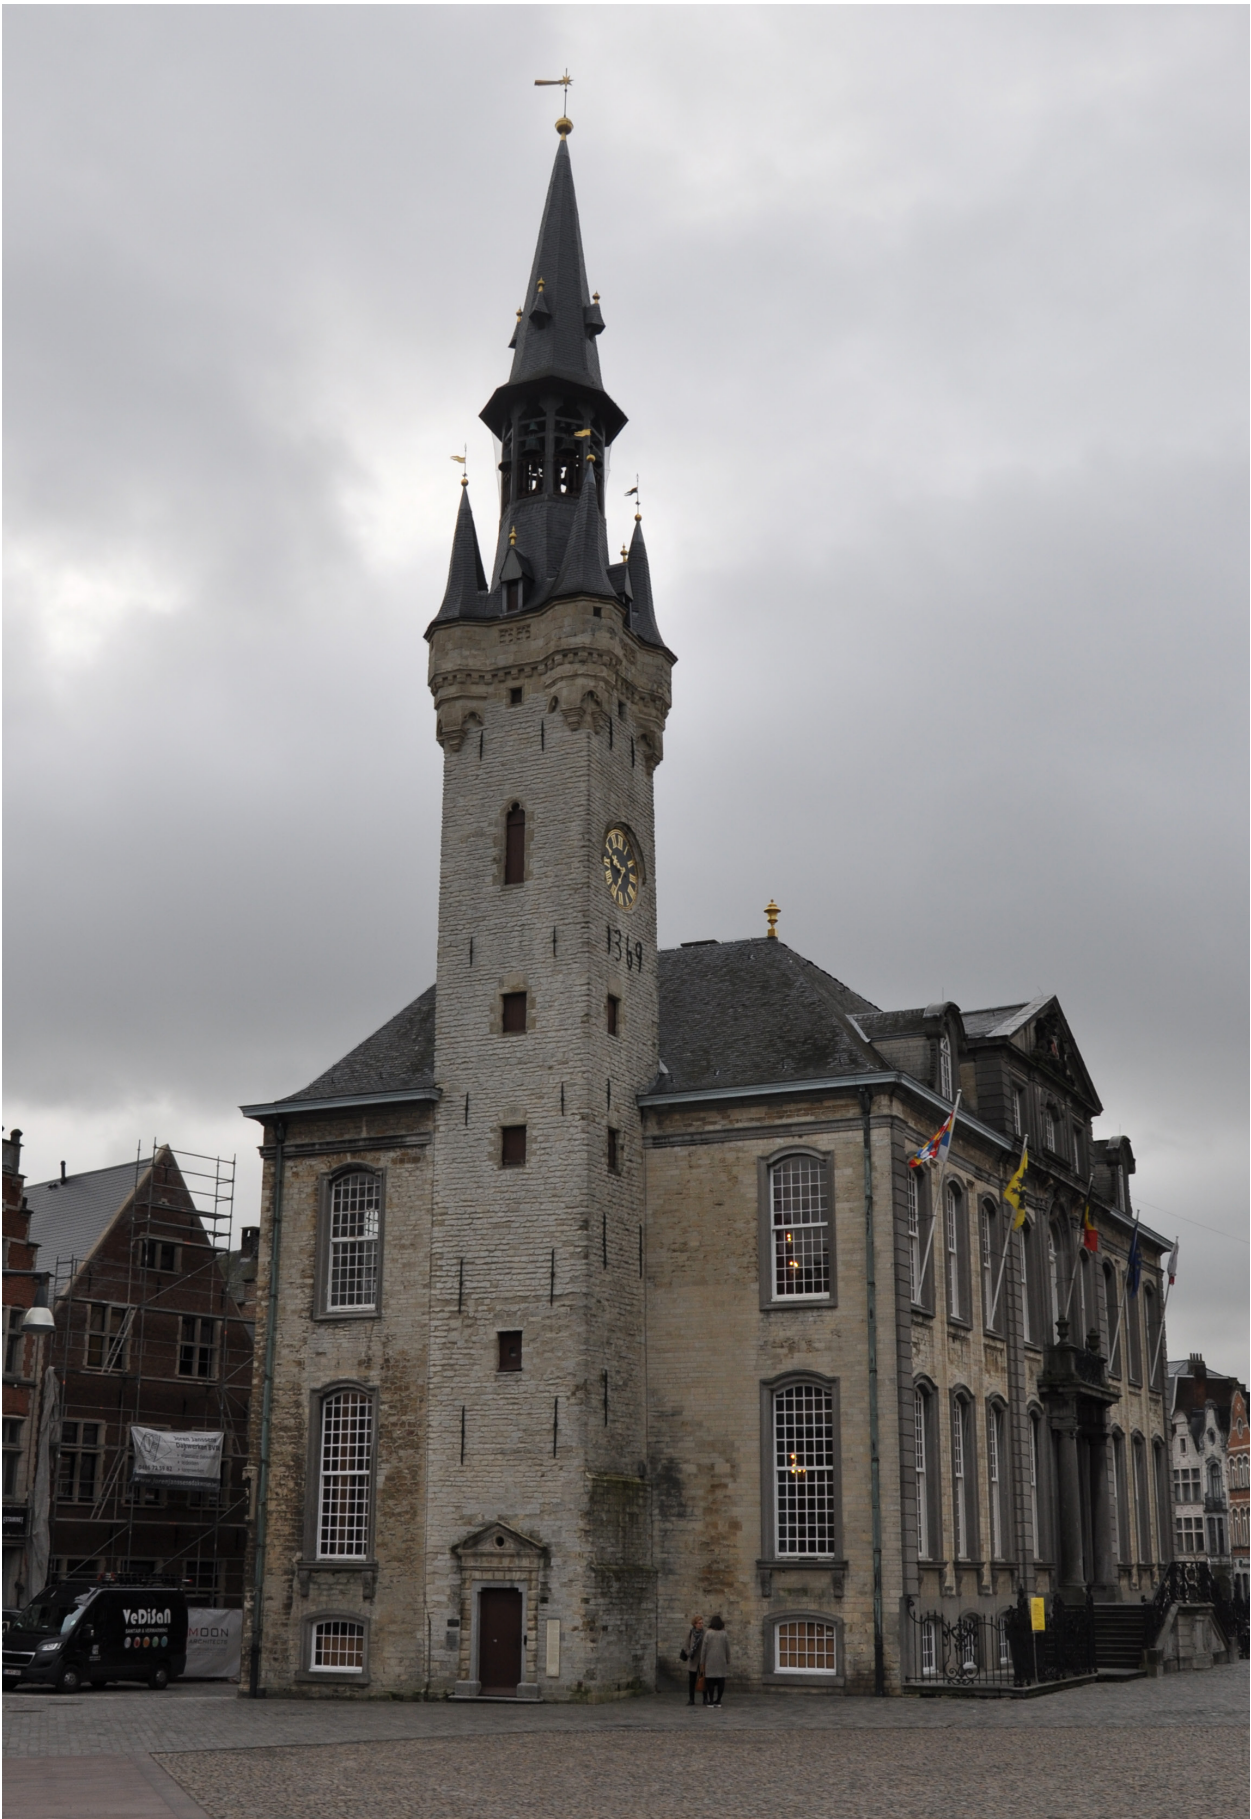
Afb. 36. Noordelijke zijgevel.

- De ijzeren standpijp is gecorrodeerd. Een indringende geur komt uit het afvoerkanaal naar boven.
- De witte natuursteen is plaatselijk – voornamelijk onder lijsten, dorpels, goten ... – verweerd, verontreinigd of met mos begroeid.
- Het buitenschrijnwerk (incl. hang- en sluitwerk) heeft nood aan een groot onderhoud. Het hang- en sluitwerk moet worden hersteld zodat alle ramen opnieuw functioneel zijn. Enkele glaspanelen zijn gebarsten. Aan de binnenzijde zijn condensgootjes verstopt. Het schilderwerk is niet overal oordeelkundig uitgevoerd.
- Het beeld van Onze-Lieve-Vrouw met Kind is verweerd. Het neogotisch armatuur hangt er beschadigd bij.

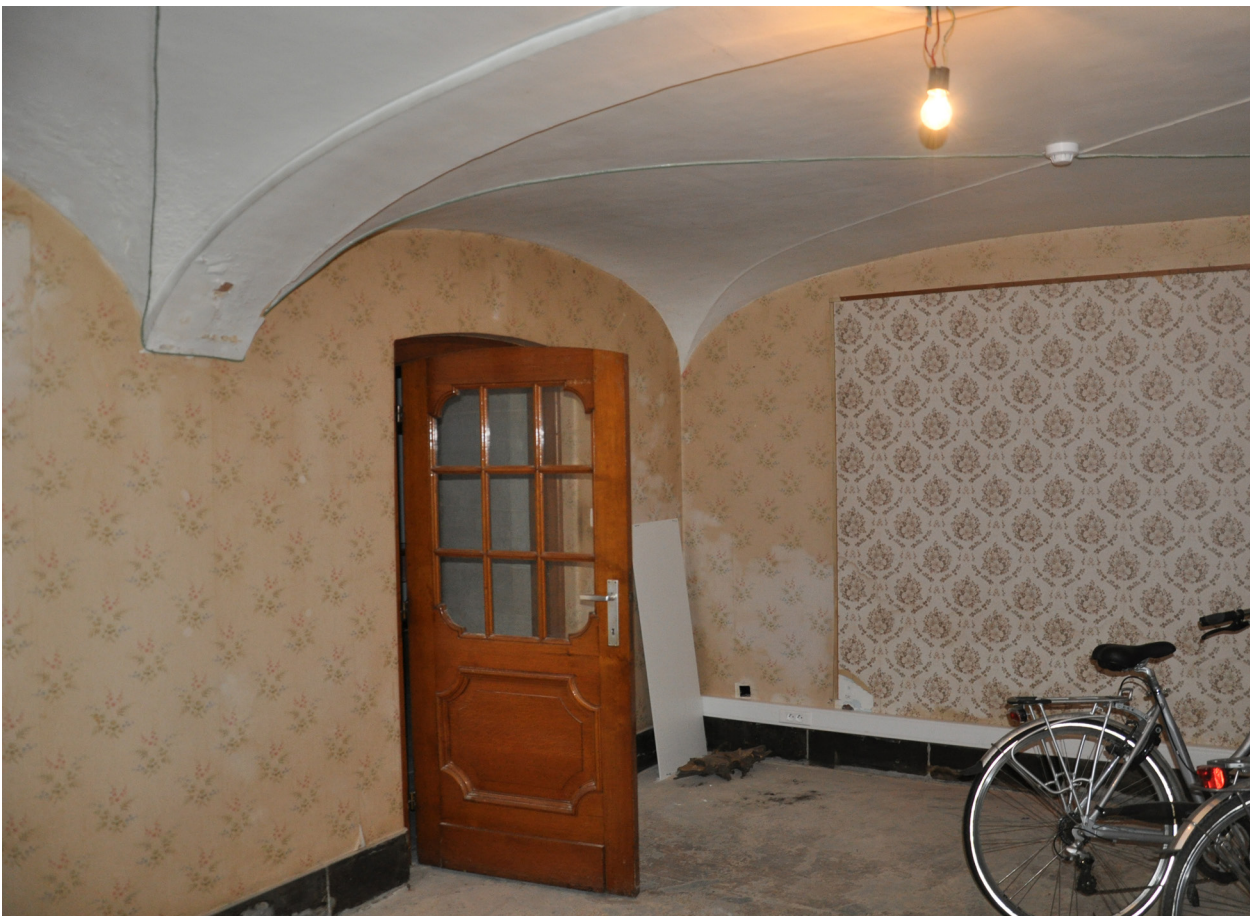
Afb. 47. Berging, voormalige leefruimte conciërge (9).

- De condensgootjes van de ramen zijn verstopt. Het raamwerk heeft nood aan een groot onderhoud en herstel (cfr. buitenschrijnwerk).
- Ter hoogte van de buitenste hoek tekent zich vocht af op het pleisterwerk.

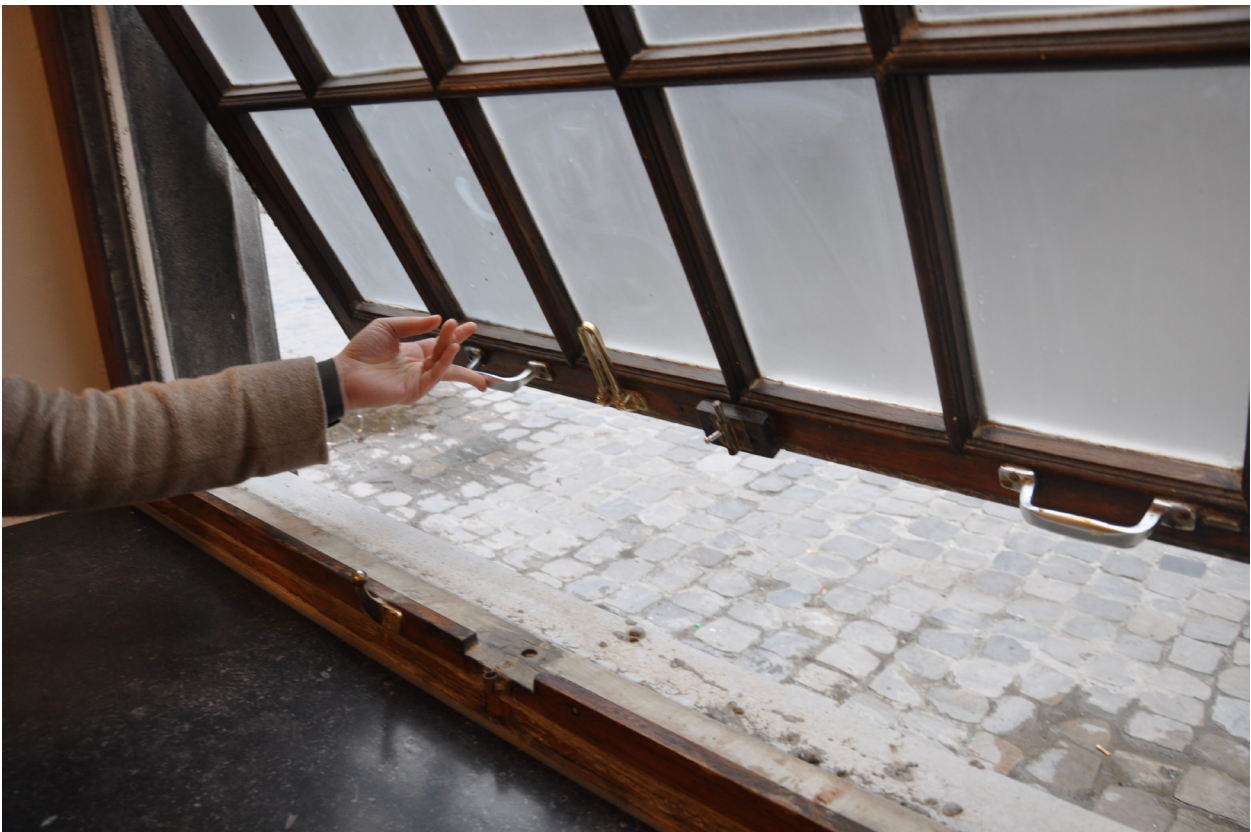
Afb. 49. Wachtzaal met lift en trappenhal, 18de-eeuws raam in achtergevel (11).

- De ruimte wordt in het kader van de herbestemming verder ingericht.
- De condensgootjes van de ramen zijn verstopt. Het raamwerk heeft nood aan een groot onderhoud en herstel (cfr. buitenschrijnwerk).

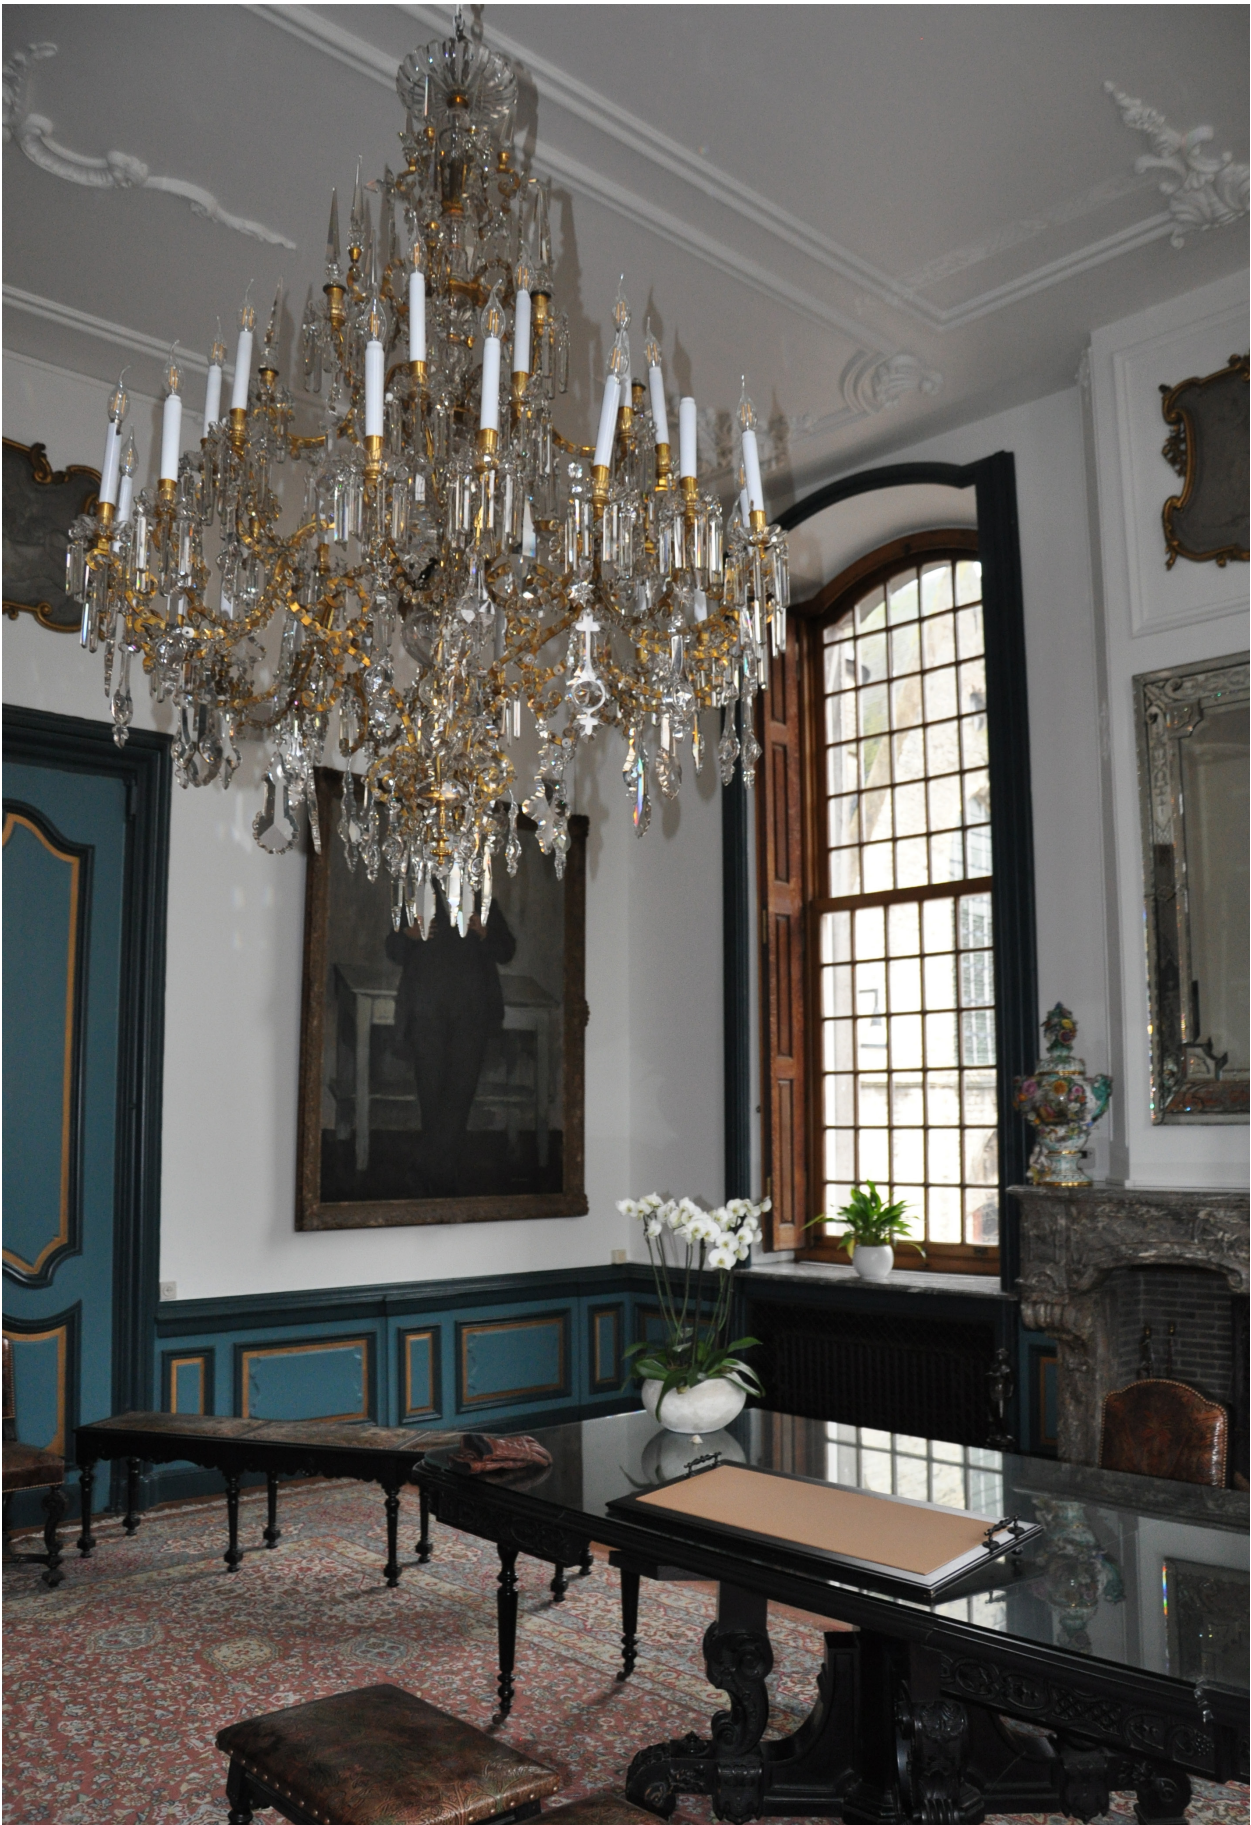
Afb. 51. Trouwzaal (14).

- De parketvloer is mechanische beschadigd en verkleurd door het zonlicht.
- De lage beschilderde lambrisering heeft mechanische schade opgelopen door het gebruik van de ruimte (o.a. door verschuiven van stoelen).
- Het raamwerk van de allegorische figuren is vervuild. Sommige onderdelen sluiten niet meer goed op elkaar aan. De schilderijen zijn in het verleden hersteld, maar oude stoplappen en overschilderingen tekenen zich nu af op de taferelen.
- Het schrijnwerk van de 18de-eeuwse schuiframen en luiken heeft nood aan een groot onderhoud. Het hout is verweerd. Het hang- en sluitwerk is niet meer intact of functioneert niet meer optimaal.
- De 18de-eeuwse spiegel is zeer fragiel, maar stabiel.
- Het schilderij van Felix Timmermans is stabiel, maar het doek hangt slap. Plaatselijk vertoont de verflaag lacunes. Een expert moet hier verder over oordelen.

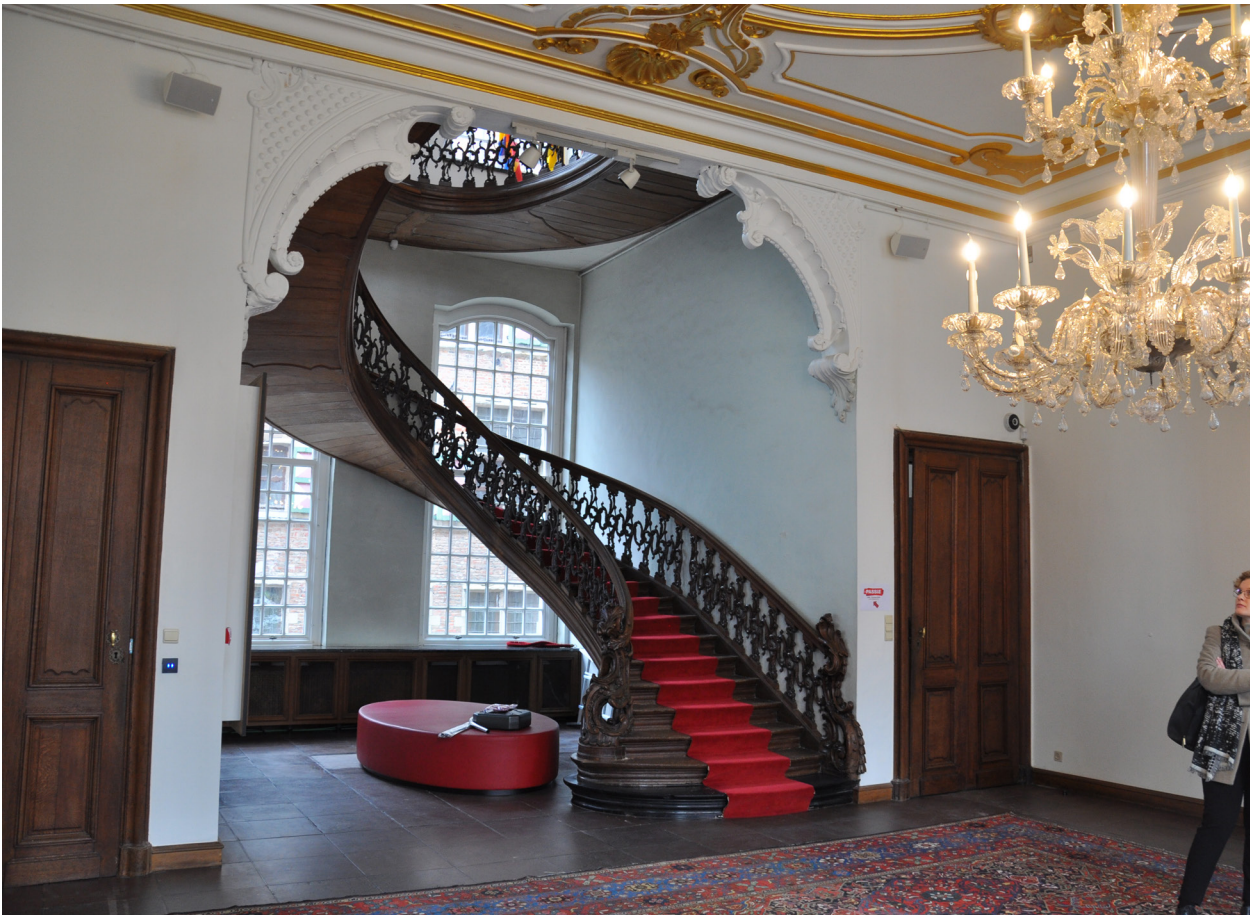
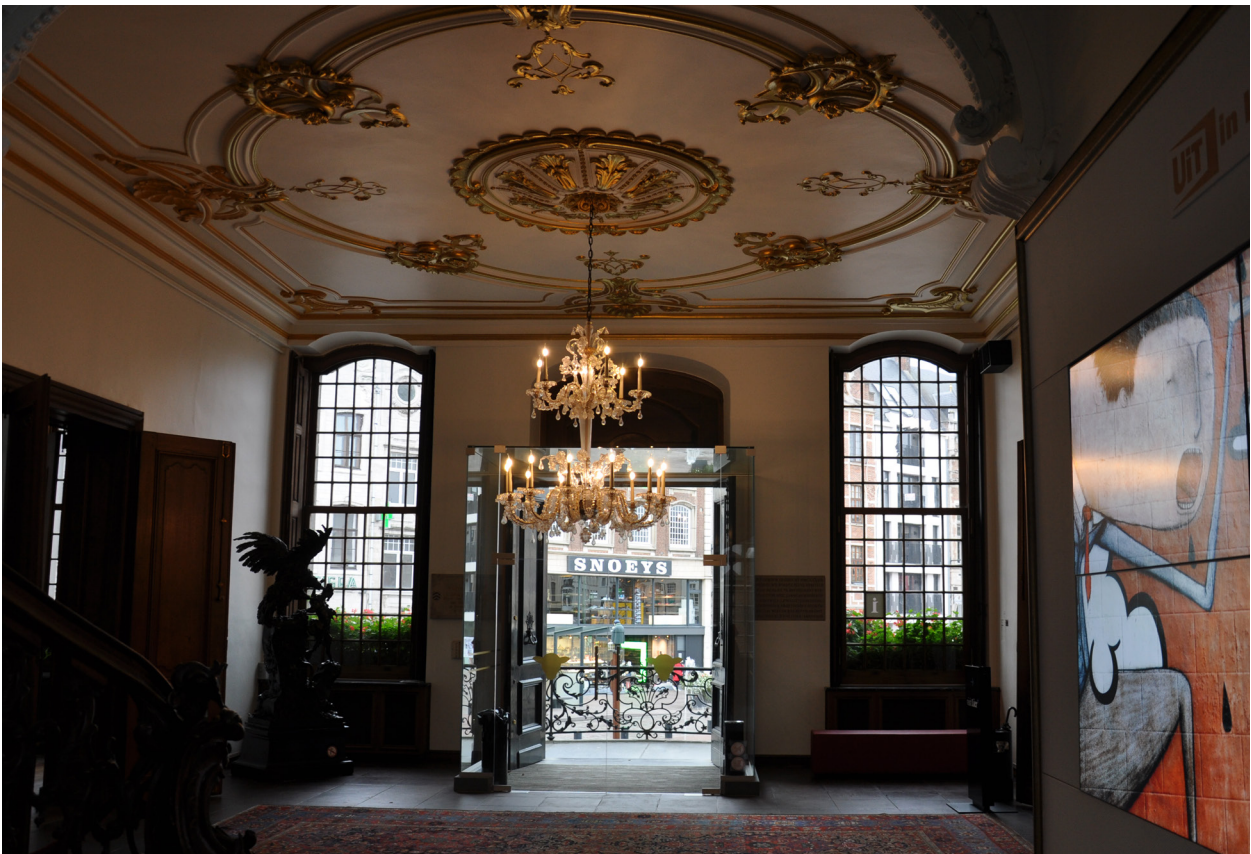
Afb. 52. Inkomhal (15).

- De vloer vertoont plaatselijk kleine gebreken, maar is stabiel.
- Het huidige glazen portaal houdt de inkomende tocht onvoldoende tegen.
- Het interieur heeft te lijden onder de normale gebruiksslijtage.
- De verschillende schilderijen worden niet optimaal bewaard door: het invallende zonlicht waaraan ze worden blootgesteld, het verkeerde ophangstelsel dat ervoor zorgt dat er onvoldoende luchtcirculatie achter het schilderij is, het stof dat zich op het schilderij zet ...
- De kroonluchter is zeer fragiel. Een beperkt aantal onderdelen vertonen gebreken of breuken. Het glas is vervuild en plaatselijk verweerd.
- De wenteltrap is fragiel en vertoont de nodige mechanische schade door het dagelijkse gebruik. Enkele onderdelen van het sculpteerwerk zijn afgebroken. De trap kan geen overbelasting (in gewicht) aan. De trap moet aldus met de nodige voorzichtigheid worden gebruikt.

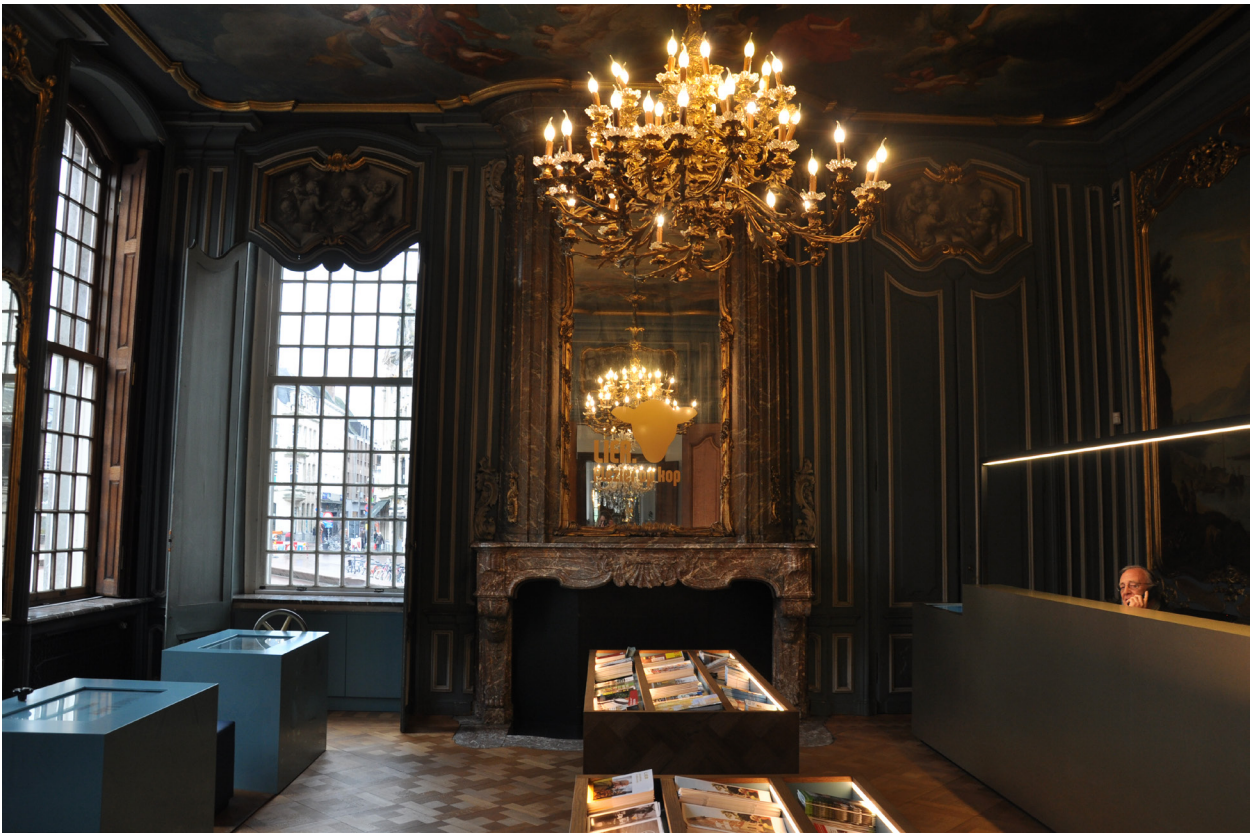
Afb. 54. Raadzaal (16).

- De lambrisering draagt de typerende tekens van hout dat werkt (o.a. scheuren van uitzetten en inkrimpen) en gebruiksslijtage, maar is verder stabiel. Op een aantal plaatsen stuwt de verflaag evenwel op en ontbreken kleine onderdeeljes van ornamenten.
- De parketvloer is plaatselijk verzakt waardoor grote open voegen zijn ontstaan. Verder vertoont het hout schade en slijtage ten gevolge van het gebruik (o.a. naaldhakken, slepende stoelen ...) en onderhoud (o.a. poetswater).
- De muur- en plafondschilderingen hebben te kampen met verschillende problematieken o.a. scheurvorming in de molures en het doek, opstuwende verflagen, verzakkingen en glooiingen van het doek, vervuilde verflagen, ... (cfr. Inspectierapport A-40/10178/2016/I van Monumentenwacht vzw).
- Op de schouwboezem stuwen enkele verflagen op.

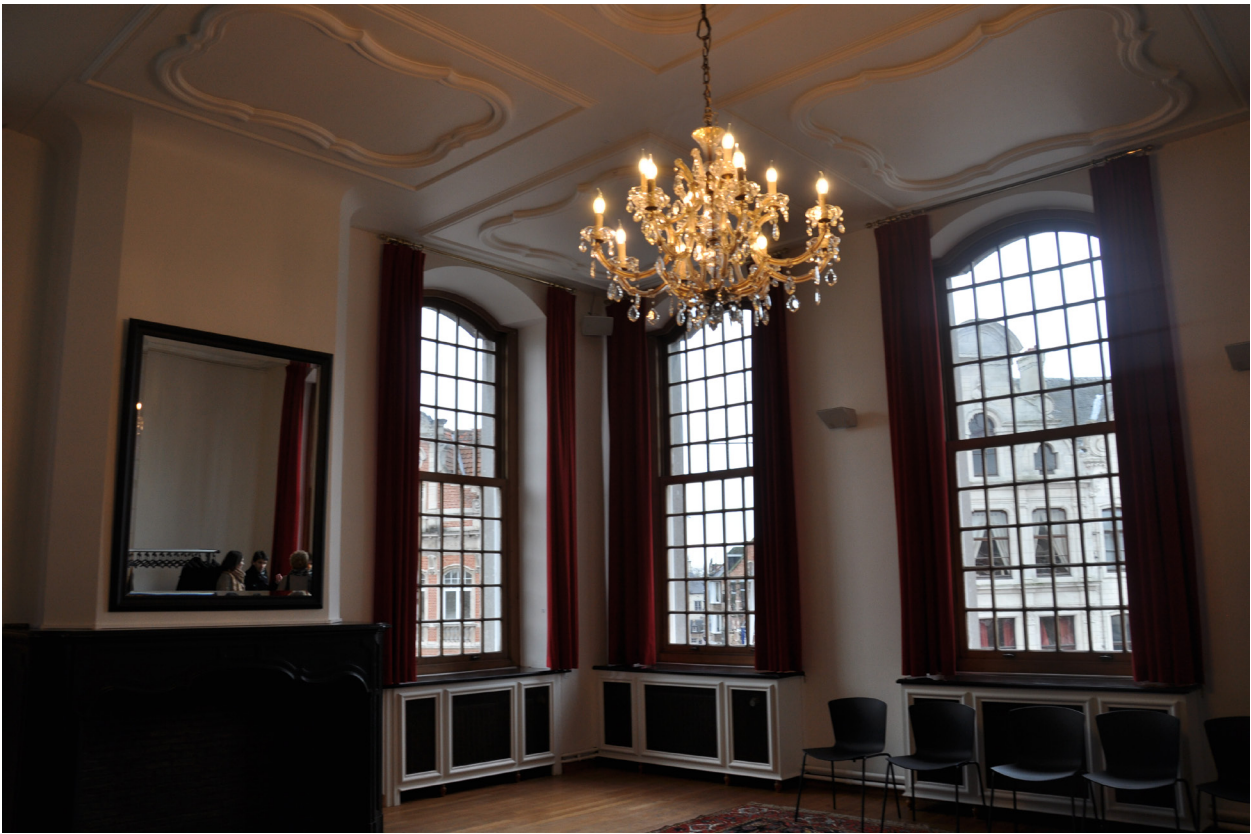
Afb. 58. Baron Caroly zaal (21).

- De vloer vertoont gebruiksslijtage o.a. plekken en mechanische schade door meubels.
- Op de marmeren venstertabletten tekenen zich kringen van glazen af.
- De luchter is fragiel, maar stabiel.
- De 18de-eeuwse ramen hebben nood aan een groot onderhoud (cfr. diagnose buitenschrijnwerk gevels).

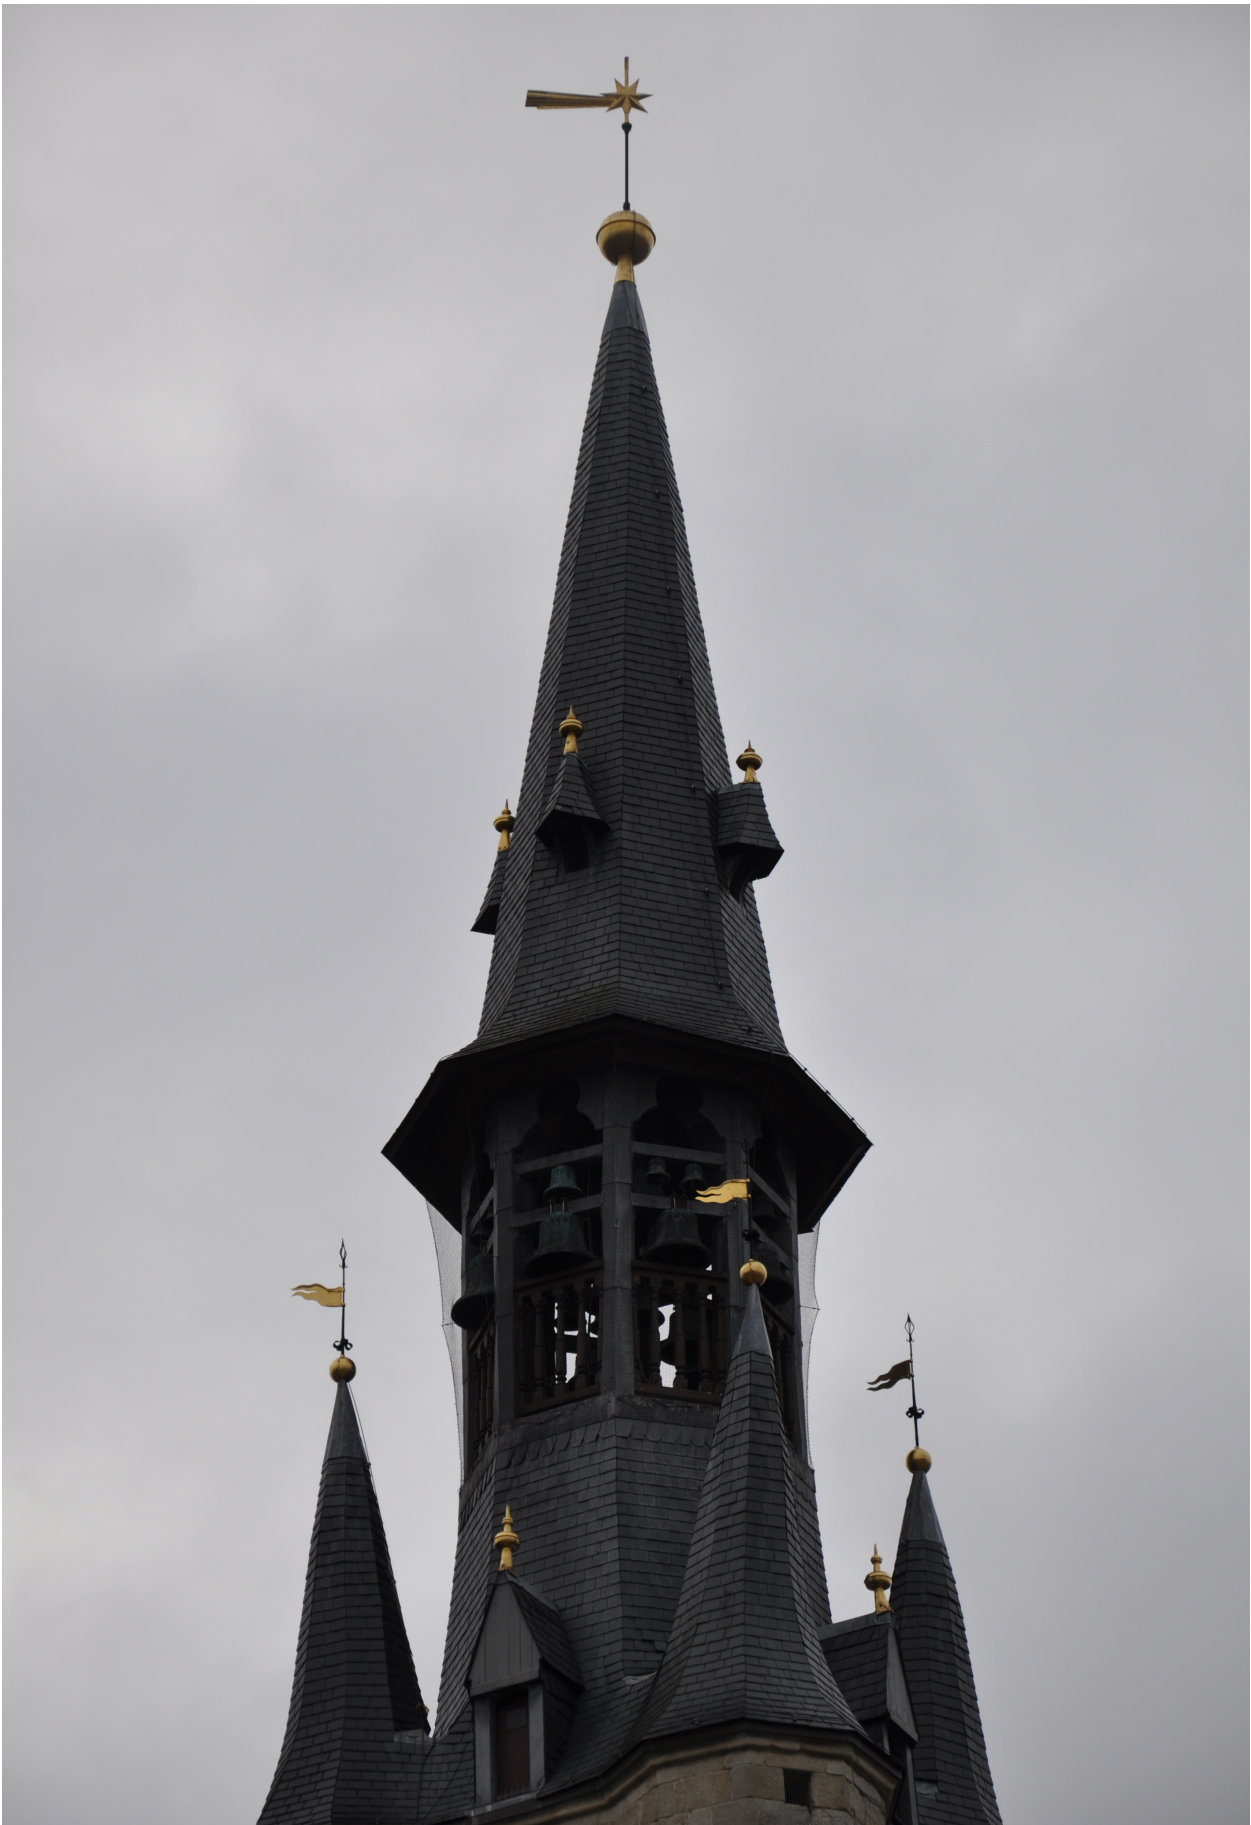
Afb. 66. De torenspits van het belfort.

- De houten balustrade vertoont plaatselijke schade. Het schilderwerk is verschaald.
- De perforatie van de ophanging van de klokkenstoel is niet waterdicht.
- De torenspits heeft onvoldoende ladderhaken om een veilige inspectie van de dakbekleding te kunnen uitvoeren.
