Beheersplan Stadhuis met belfort, Lier

Antwerpen, 31 augustus 2018

Beheersplan

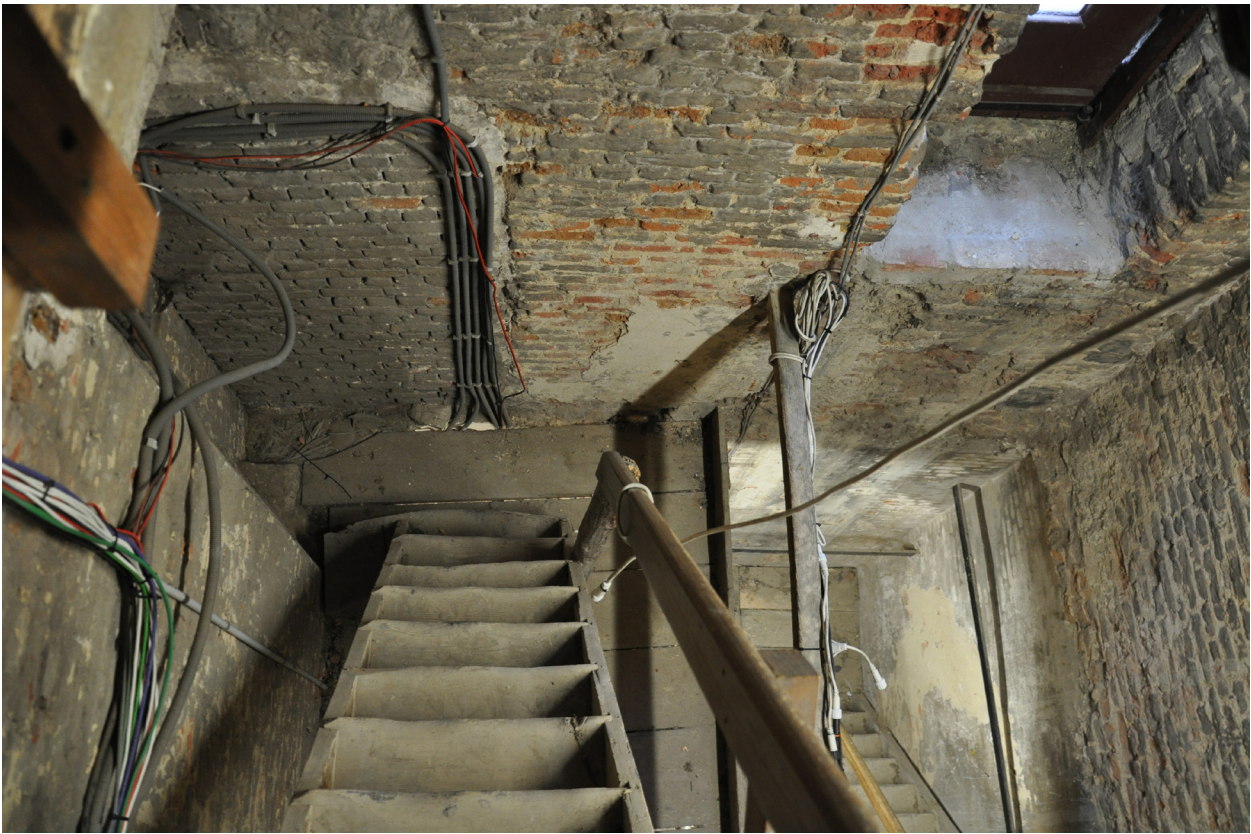
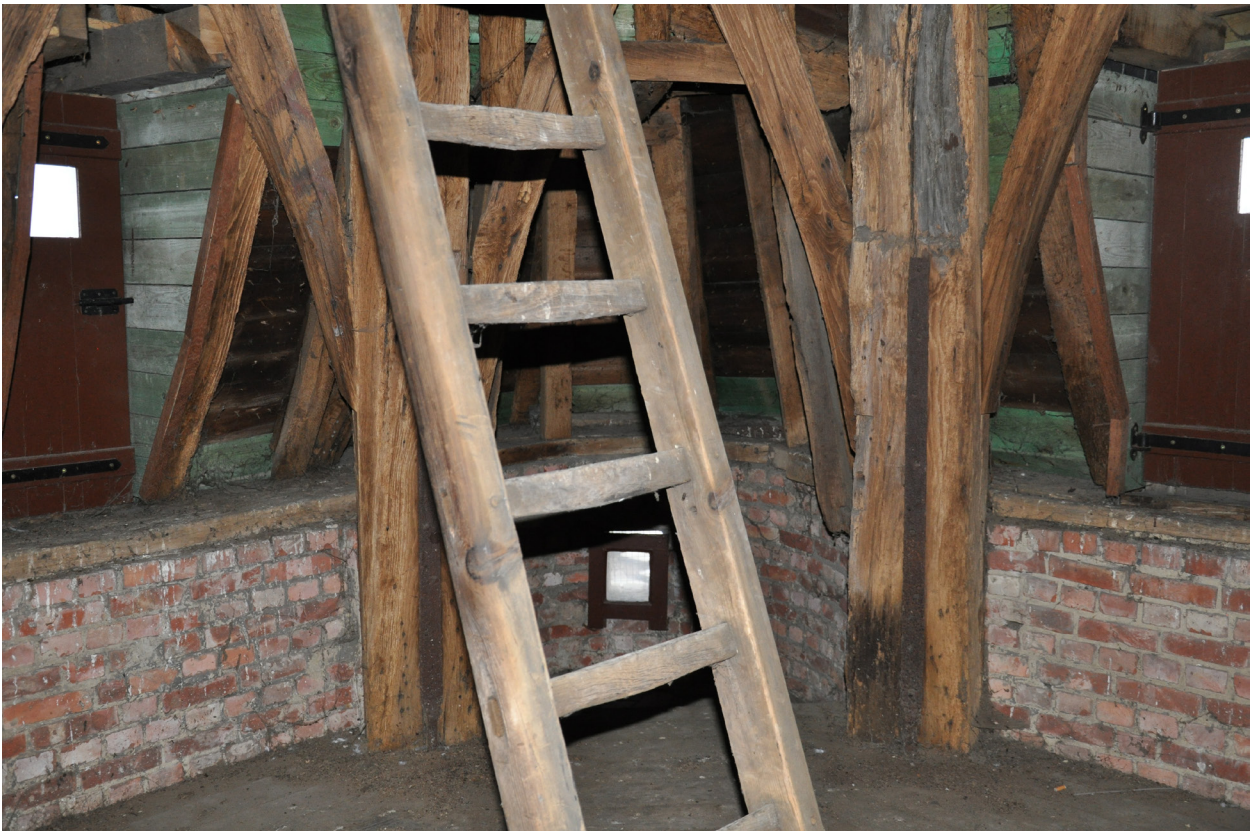
- Een aantal houten delen van de houten tussenvloeren zijn ingerot.
- Een luik in de zuidelijke gevel sluit niet goed.
- Het interieur van het belfort is sterk bevuild (o.a. stof, bouwafval, uitwerpselen van duiven ...)
