## BEHEERSPLAN DE HEYDERSTRAAT TE LIER

BESCHERMD STADSGEZICHT: GEHEEL VAN STRAATGEVELS EN AANSLUITENDE  
BEDAKING

2020-2024

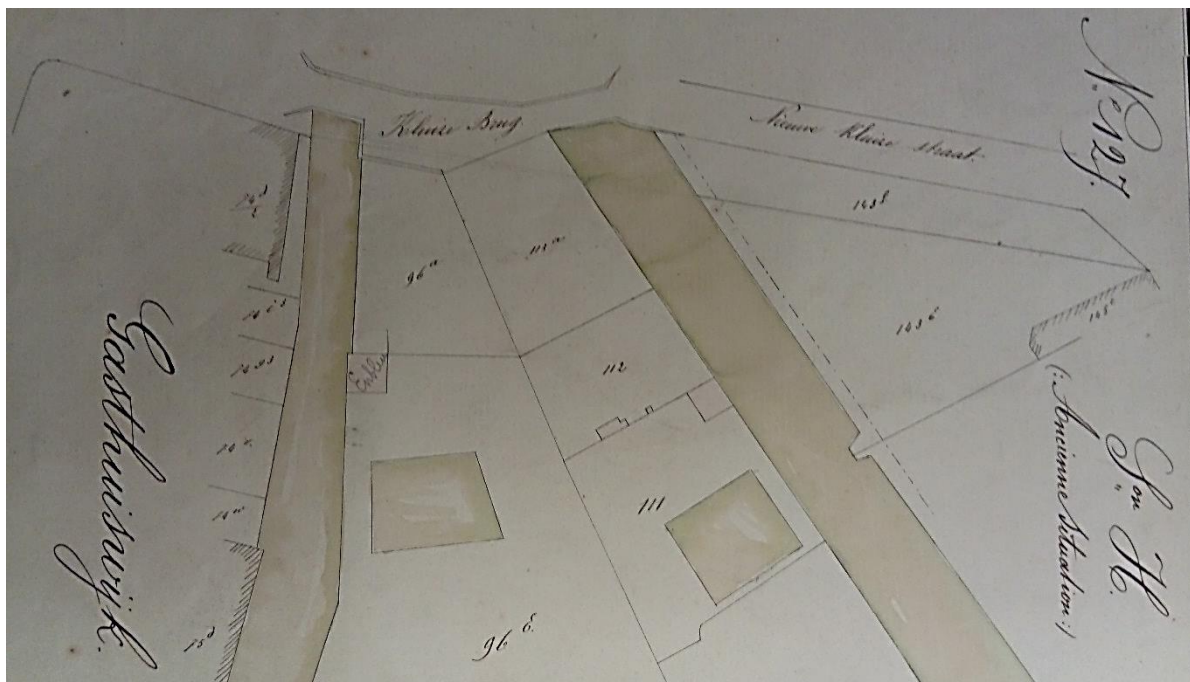
Kadastrale mutatieschets Oorspronkelijke loop van de Grote Nete en Kerkhofmolenloop met de Kluizebrug. De straatnaam is nog aangeduid als Nieuwe Kluizestraat. Bron: Kadasterarchief Antwerpen.

De Oude Grote Nete werd als stadsgracht van de eerste stadsomwalling gebruikt en vertakte in de De Heyderstraat in twee delen, de Oude Grote Nete en de Kerkhofmolenloop. De kerkhofmolenloop liep langs het oude Bellestraatje, onder de Berlaarsestraat achter het kerkhof bij Sint-Gummaruskerk. Daar stond eertijds een watermolen die Kerkhofmolen werd genoemd.

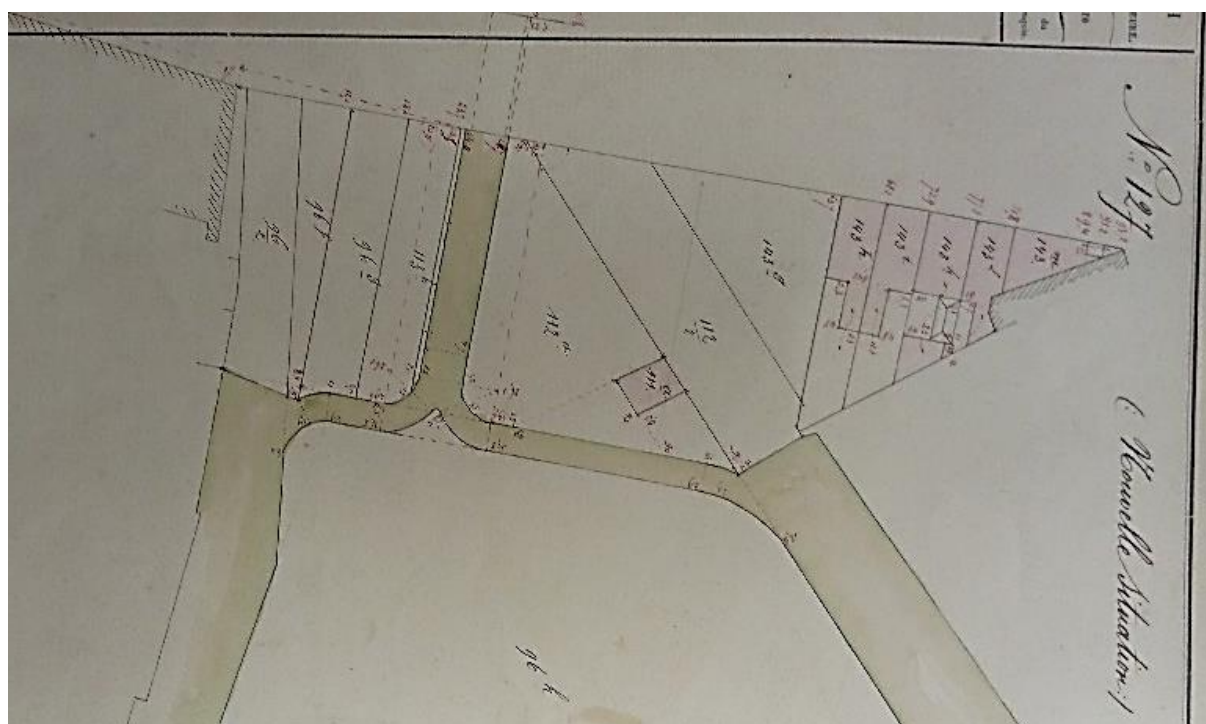
Kadastrale mutatieschets met T-vormige aftakking van de Grote Nete en Kerkhofmolenloop 1885 onder het huidige nummer 22. Bron: Kadasterarchief Antwerpen.

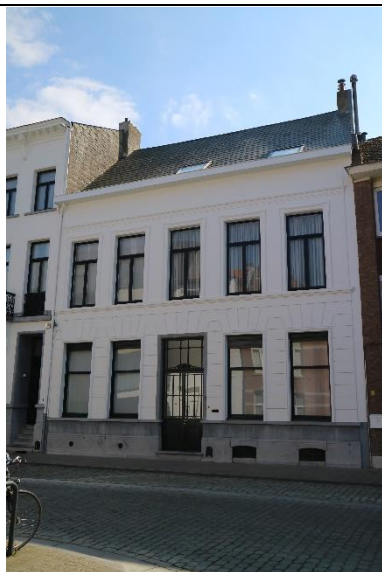
Neoclassicistisch burgerwoning met dubbelhuisopstand van vijf traveeën en twee bouwlagen onder een zadeldak met leien. De gevel is bepleisterd en witgeschilderd en de eerste bouwlaag wordt gemarkeerd door een verhoogde hardstenen sokkel en imitatiemuurbanden. De burgerwoning heeft rechthoekige vensteropeningen met een geprofileerde omlijsting op de twee bouwlagen. Eerste bouwlaag met zwartgeschilderde schuiframen en rolluiken, de tweede bouwlaag met zwartgeschilderde T-ramen. De deuropening heeft een hardstenen omlijsting met daarin een dubbele beglaasde en betraliede deur met bovenlicht. Rechts van de deur is er een ingemaakte brievenbus. De rechtertraveeën worden gekenmerkt door twee betraliede keldervensters en een voetschraper. Hoofdgestel met geprofileerde architraaflijst en vlakke fries. Vandaag is er een vlakke witte kroonlijst, waar er vroeger een getande kroonlijst was.

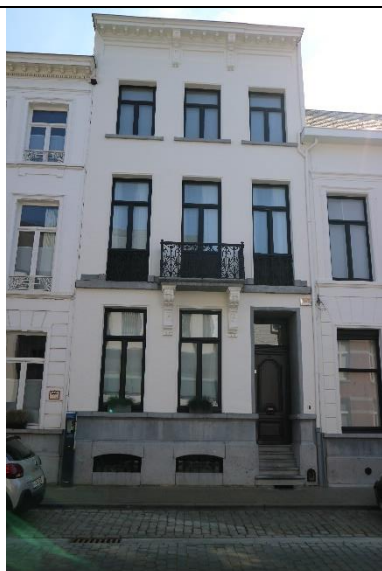
Neoclassicistische burgerwoning met enkelhuisopstand van drie traveeën en drie bouwlagen onder een leien zadeldak. De gevel is bepleisterd en witgeschilderd en wordt gekenmerkt door een verhoogde hardstenen sokkel met twee keldervensters. Een hardstenen kordon maakt een scheiding tussen de eerste en de tweede bouwlaag. Toegangstravee met hardstenen trap met vlak voor de trap een keldergat en rechts van de trap een voetschraper. De burgerwoning heeft rechthoekige vensteropeningen met een geprofileerde omlijsting. Alle vensteropeningen hebben T-ramen, met op de tweede bouwlaag fenêtres à terre met borstwering in ijzerwerk. De vensteropeningen op de derde bouwlaag hebben hardstenen lekdrempels. Balkon met leuning in ijzerwerk op de tweede bouwlaag steunend op twee wit beschilderde consoles versierd met bloemmotief, uitgelengd met triglifien en guttae. Het hoofdgestel is niet onderscheiden door een architraaf, maar bevat drie geprofileerde panelen waarvan de middelste kleiner is. Kroonlijst met modillions steunend op twee witgeschilderde consoles versierd met bladmotief en uitgelengd met guttae.

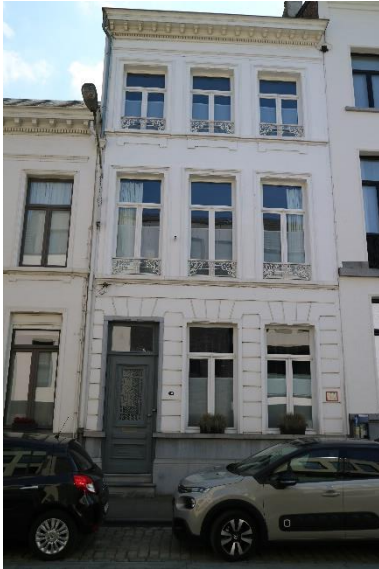
### **De Heyderstraat 20**

Neoclassicistische burgerwoning met enkelhuisopstand van drie traveeën en drie bouwlagen onder een leien zadeldak. De gevel is bepleisterd, witgeschilderd en wordt onderverdeeld door kordonlijsten. De eerste bouwlaag wordt gekenmerkt door een verhoogde hardstenen sokkel en imitatiemuurbanden met onderaan twee betraliede keldervensters. De burgerwoning heeft rechthoekige vensteropeningen met geprofileerde omlijsting en historische T-vormige ramen. Op de tweede en derde bouwlaag zijn alle vensteropeningen voorzien van een vensterleuning in ijzerwerk. Neutenpanelen komen enkel voor bij de vensteropeningen op de derde bouwlaag. Het hoofdgestel bestaat uit een geprofileerde architraaflijst, een fries en een houten getande kroonlijst met modillons. Links bevat de toegangstravee een hardstenen deuromlijsting met een geprofileerde deur voorzien van glas en ijzerwerk en een bovenlicht. Aan de linkerzijde van de toegang is er een voetschraper. Linksboven heeft de woning een kleine vensteropening.

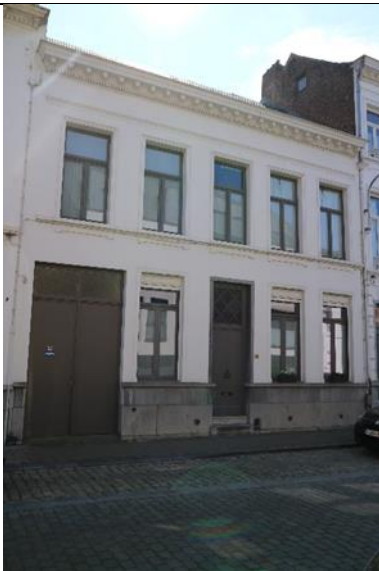
### **De Heyderstraat 22**

Neoclassicistische burgerwoning met dubbelhuisopstand van vijf traveeën en twee bouwlagen onder een leien zadeldak. De gevel is bepleisterd en witgeschilderd, waarbij de eerste bouwlaag wordt gekenmerkt door een verhoogde hardstenen sokkel met enkele kelderverluchtingen met ijzeren afdekking. Tussen de bouwlagen is er een kordonvormende lekdrempel, die niet helemaal doorloopt aan de linkerzijde. De vensteropeningen zijn rechthoekig met een vlakke omlijsting, voorzien van rolluiken en grijsgeschilderde historische T-ramen. De bovenste bouwlaag heeft vensteropeningen die voorzien zijn van een neutenpaneel. De uiterst linkse travee heeft een dubbele deur met bovenlicht als garagepoort. De middelste toegangstravee heeft een hardstenen deuromlijsting met grijze deur en een bovenlicht voorzien van violet ruitvormig glas-in-lood. Links van de deur een voetschraper. Hoofdgestel met architraaf en getande kroonlijst met modillons.

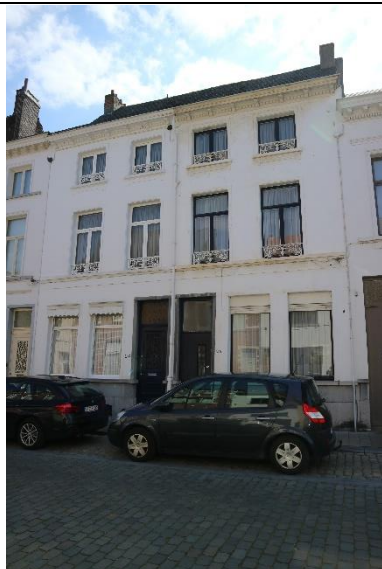
Gespiegelde burgerwoningen met enkelhuisopstand van drie traveeën en drie bouwlagen met neoclassicistische inslag onder een leien zadeldak. De gevel is bepleisterd en witgeschilderd, waarbij de eerste bouwlaag wordt gekenmerkt door een verhoogde hardstenen sokkel en een betralied keldervenster. De eerste en tweede bouwlaag worden van elkaar gescheiden door een kordonvormende lekdrempel. De rechthoekige vensteropeningen zijn voorzien van een vlakke omlijsting en vensterleuningen, waarbij de vensteropeningen van de derde bouwlaag ook voorzien zijn van neutenpanelen. Er worden diverse raamtypes gebruikt: schuiframen in de eerste bouwlaag, historische T-ramen in de tweede en tweevlakkige ramen op de mezzanine. Het hoofdgestel heeft een getande kroonlijst met modillons.

Nummer 24: Alle ramen zijn blauw geschilderd en op de eerste bouwlaag bevinden zich rolluiken. De voetschraper rechts van de deur werd gedicht. Hardstenen rechthoekige deuroplijsting waarin een deur met bovenlicht zit en een smal rechthoekig venster met ijzerwerk.

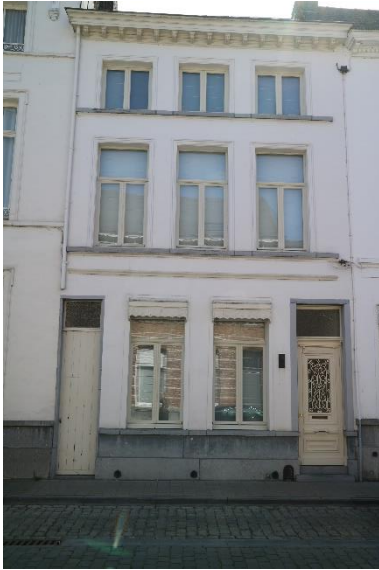
### ***De Heyderstraat 28***

Burgerwoning met enkelhuisopstand van vier traveeën en drie bouwlagen met neoclassicistische inslag onder een leien zadeldak. De gevel is bepleisterd en witgeschilderd, waarbij de eerste bouwlaag wordt gekenmerkt door een verhoogde hardstenen sokkel en vier verluchtingsgaten voor de kelder afgesloten met een rooster. De bouwlagen worden van elkaar gescheiden door kordonvormende lekdrempels in hardsteen, en de eerste en tweede bouwlaag worden van elkaar gescheiden door een geprofileerde kordonlijst. Links van de toegangstravee is er een voetschraper. De vensteropeningen zijn rechthoekig en hebben een geprofileerde omlijsting voorzien van T-vormige ramen op de eerste en tweede bouwlaag en tweevlakkige ramen op de mezzanine. Op de eerste bouwlaag hebben de ramen rolluikkasten. De uiterst linkse travee heeft een diensttoegang met een hardstenen deuromlijsting en een opgeklampte deur met bovenlicht. De toegangstravee bevindt zich uiterst rechts en heeft eveneens een hardstenen deuromlijsting met witgeschilderde paneeldeur met deуроoster, deurvenster en bovenlicht.

Eertijds was de natuurstenen omlijsting onbeschilderd en was de middelste vensteropening van de mezzanine een tijd lang een blind venster.

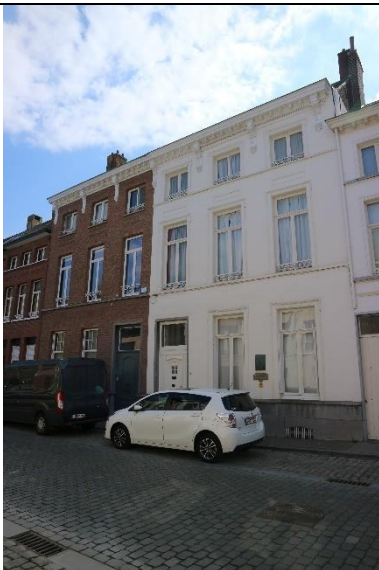
### ***De Heyderstraat 30 en 32***

Gespiegelde burgerwoningen met enkelhuisopstand in neoclassicistische stijl van drie traveeën en drie bouwlagen onder een leien zadeldak. De onderste bouwlaag heeft een verhoogde hardstenen sokkel, een betralied keldervenster met een voetschraper. De bouwlagen worden van elkaar gescheiden door kordonvormende lekdrempels.

Nummer 30 is bepleisterd en witgeschilderd en de vensteropeningen zijn rechthoekig met een geprofileerde omlijsting en is voorzien van vensterleuning. De eerste en tweede bouwlaag is voorzien van historische T-ramen, de mezzanine heeft tweevlakkige ramen. Boven de vensteropeningen van de tweede bouwlaag is de gevel versierd met rechthoekige geprofileerde panelen. Hoofgestel met getande kroonlijst op modillons en consoles gesierd met bladmotief. Toegangstravee met deuromlijsting

Nummer 32 is gedecapeerd de en de vensteropening zijn rechthoekig en voorzien van vensterleuningen. De eerste bouwlaag heeft schuiframen, de tweede bouwlaag T-ramen en de mezzanine heeft tweevlakkige ramen. Boven de vensteropeningen van de tweede bouwlaag is de gevel voorzien van een rechthoekige profilering, de mezzanine heeft hardstenen lekdrempels. Hoofgestel met getande kroonlijst op modillons en consoles gesierd met bladmotief. Toegangstravee met deuromlijsting in hardsteen en deur met driedelige indeling en bovenlicht.

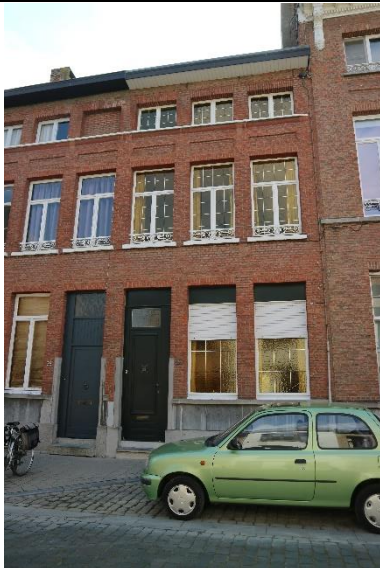
### ***De Heyderstraat 34 en 36***

Gespiegelde neoclassicistische burgerwoningen van drie traveeën en drie bouwlagen onder een leien zadeldak. De onderste bouwlaag wordt gekenmerkt door een verhoogde hardstenen sokkel, waarbij de toegangstravee deels een hardstenen omlijsting heeft. De gevel is gedecapeerd en heeft rechthoekige vensteropeningen voorzien van vensterleuningen, waarbij deze op de tweede bouwlaag voorzien zijn van witgeschilderde hardstenen lekdrempels. Boven de vensteropeningen van de tweede bouwlaag is er een rechthoekige profilering. De tweede bouwlaag wordt van de mezzanine onderscheiden door een kordonvormende lekdrempel.

Nummer 34 is op de eerste bouwlaag voorzien van schuiframen met geelkleurige ruiten en rolluiken, de tweede bouwlaag heeft T-ramen met geelkleurige ruit en de mezzanine heeft tweedelige ramen met geelkleurig glas. Toegangstravee met deur met bovenlicht.

Nummer 36 is op de eerste bouwlaag voorzien van schuiframen, de tweede bouwlaag heeft T-ramen en de mezzanine heeft tweedelige ramen. Toegangstravee met deur met bovenlicht, keldervenster in de middelste travee en keldergat in de linkse travee. De mezzanine heeft een blind venster in de rechtertravee.

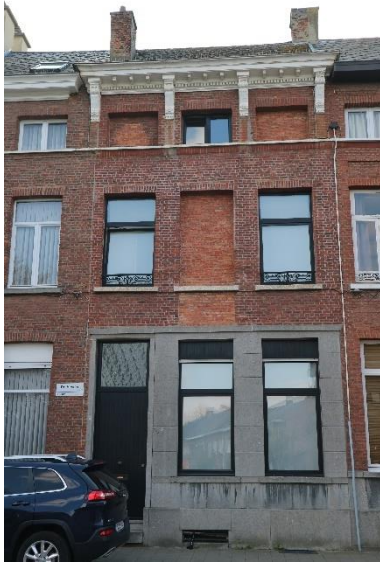
### ***De Heyderstraat 38***

Neoclassicistische burgerwoning met enkelhuisopstand van drie traveeën en drie bouwlagen onder een leien zadeldak. Onderste bouwlaag in 1930 volledig uitgewerkt in hardsteen met imitatiebanden en een verhoogde sokkel met keldervenster en keldergat. De gevel is gedecapeerd en heeft rechthoekige vensteropeningen voorzien van vensterleuningen, waarbij deze op de tweede bouwlaag voorzien zijn van witgeschilderde hardstenen lekdrempels. De tweede bouwlaag wordt van de mezzanine onderscheiden door een kordonvormende lekdrempel. Blinde vensters met duidelijke bouwsporen komen voor in de middelste travee van de tweede bouwlaag en de eerste en derde travee van de mezzanine. De woning is voorzien van vernieuwde ramen met op de eerste bouwlaag rolluiken en op de mezzanine tweevlakkige ramen. Onderste bouwlaag met opgeklampte deur en bovenlicht. Getande kroonlijst op modillons en consoles gesierd met bladmotief.

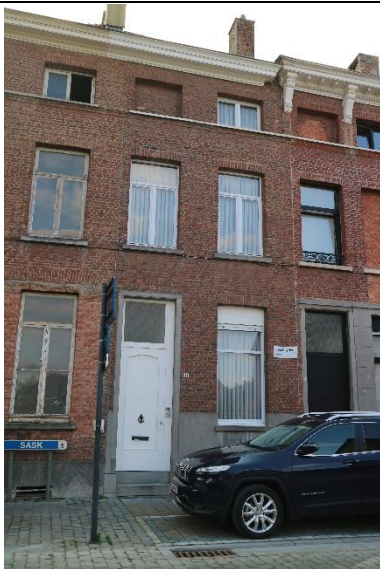
### ***De Heyderstraat 40***

Neoclassicistische burgerwoning met enkelhuisopstand van twee traveeën en drie bouwlagen onder een leien zadeldak. De gevel is gedecapeerd en heeft een verhoogde sokkel met keldervenster. De tweede bouwlaag wordt van de mezzanine onderscheiden door een kordonvormende lekdrempel. De rechthoekige vensteropeningen zijn voorzien van hardstenen lekdrempels, een schuifvenster met rolluiken op de eerste bouwlaag, een T-ramen op de tweede bouwlaag, mezzanine met tweevlakkig raam en blind venster. Toegangstravee met hardstenen deuromlijsting en deur met bovenlicht.

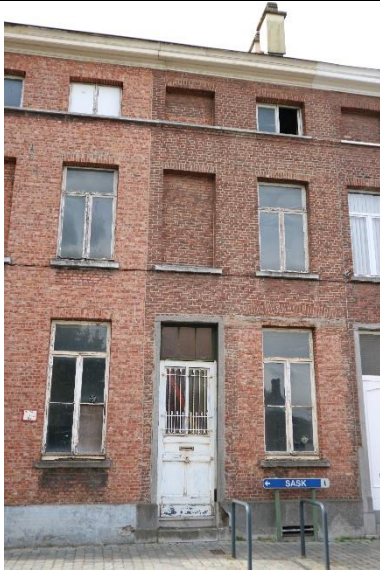
### **De Heyderstraat 42**

Neoclassicistische burgerwoning met enkelhuisopstand van twee traveeën en drie bouwlagen onder een afgewolfd zadeldak met pannen. De gevel is gedecapeerd en heeft een hardstenen sokkel met keldervenster. De tweede bouwlaag wordt van de mezzanine gescheiden door een kordonvormende lekdrempel. De rechthoekige vensteropeningen zijn voorzien van hardstenen lekdrempels, en historische T-ramen op de eerste bouwlaag en de tweede bouwlaag en tweevlakkig raam op de mezzanine. Toegangstravee met blinde vensters en een hardstenen deuromlijsting en beglaasde paneeldeur met ijzerwerk en een bovenlicht. Voetschraper beschadigd en deel van de hardsteen afgebroken, bouwsporen van een poort in de rechtertravee.

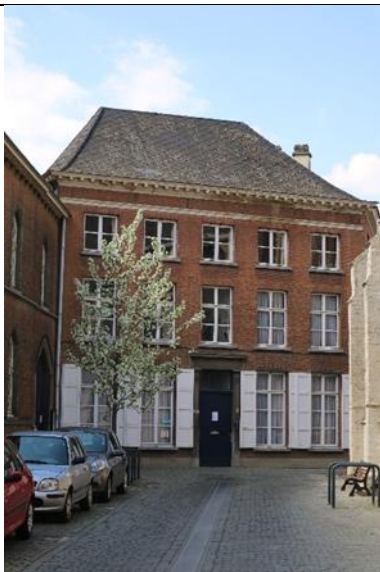
Laat-classicistische pastorie van vijf traveeën en drie bouwlagen onder een schilddak met leien. Dit hoekpand sluit aan op de neoclassicistische rijwoningen van De Heyderstraat 42-34. De gevel is gedecapeerd en heeft een hardstenen sokkel. De woning heeft rechthoekige vensteropeningen voorzien van hardstenen lekdrempels. De eerste bouwlaag heeft vensterluiken met goed bewaard luikbeslag en een centrale toegangstravee met een hardstenen entablementomlijsting en een houten opgeklampte deur met bovenlicht. Eerste bouwlaag met achtlvakkige ramen, tweede bouwlaag met zesvlakkige ramen en derde bouwlaag met viervlakkige historische ramen. Hoofdgestel met architraaf en een houten kroonlijst met modillons. De gevel toont afdrukken van muurankers.

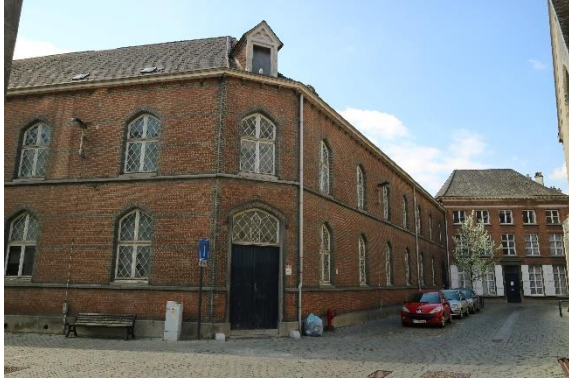
***De Heyderstraat 44 - Kluizestraat 39***

Neogotisch L-vormig klooster van de predikheren - ook 'de Kluis' genoemd, naar ontwerp van J. Van Ockeleyen. Bakstenen hoekcomplex van twee bouwlagen met tien traveeën: twee traveeën aan de zijde van de Kluizestraat, één hoektravee en zeven traveeën aan de zijde van de De Heyderstraat. Het klooster heeft gecombineerde zadeldaken bestaande uit mechanische pannen en asbesthoudende leien, een aflijnende houten kroonlijst op klossen.

Het klooster heeft kordonvormende lekdrempels in hardsteen, muurbanden in zwarte baksteen en een hardstenen plint. De vensteropeningen zijn tudorboogvormig en de historische ramen hebben een ruitvormige roedeverdeling uit ijzer. De hoektravee is tevens een toegangstravee met een hardstenen deuromlijsting. De deur heeft een bovenlicht met ruitvormige roedeverdeling. De hoektravee heeft een dakkapel met drielobmotief.

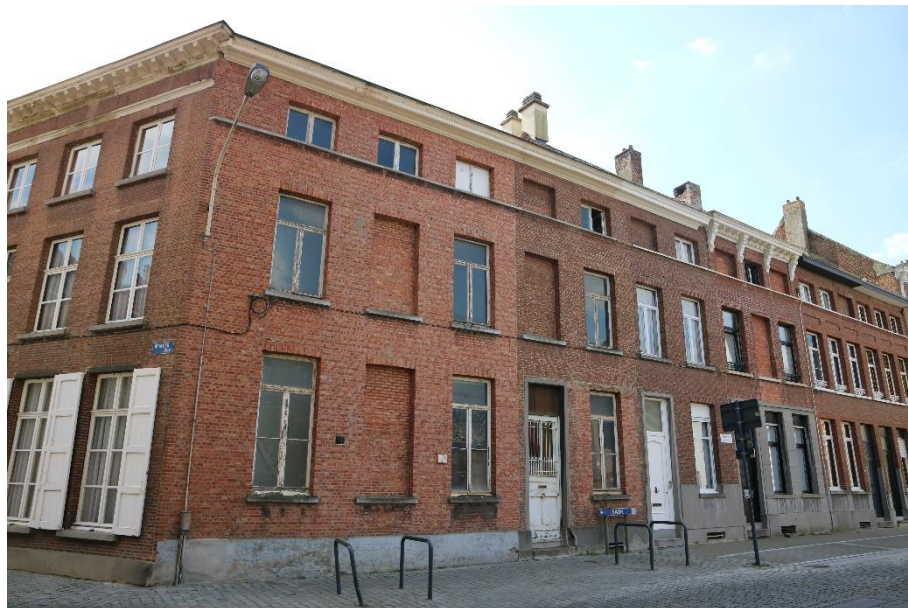
Zicht op de ontleisterde woningen vanaf de pastorie met de nummers 34,36, 38, 40 en 42

Oorspronkelijk hadden de woningen in het beschermde stadsgezicht een witgeschilderde gevelbepleistering, met uitzondering van het neogotische predikherenklooster de Kluis. Ook de pastorie was in oorsprong bepleisterd en witgeschilderd. De gevels van de woningen waren bepleisterd, zeker tot de jaren 1950. In de jaren 1960 werd bij een aantal woningen de gevelbepleistering weggehaald, met name De Heyderstraat nummers 32 tot 44. Het was een modeverschijnsel om de baksteen en de structuur van het gebouw te laten zien, daar waar een pleisterlaag oneffenheden, bouwsporen camouflerde en zorgde voor een egaler uitzicht van de woning. Waar de gevelbepleistering nog aanwezig is, verkeert ze in goede tot zeer goede staat.

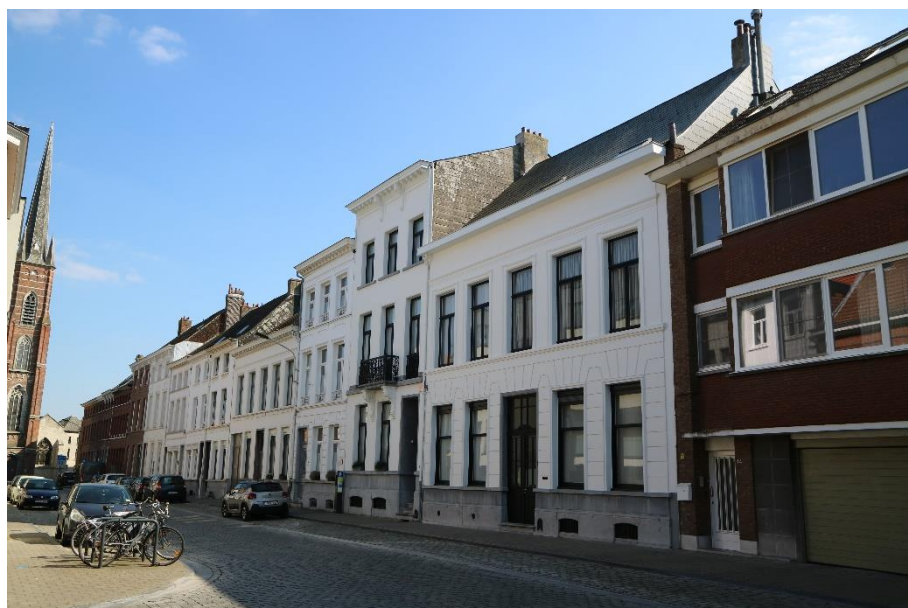
Zicht op de bepleisterde en witgeschilderde woningen

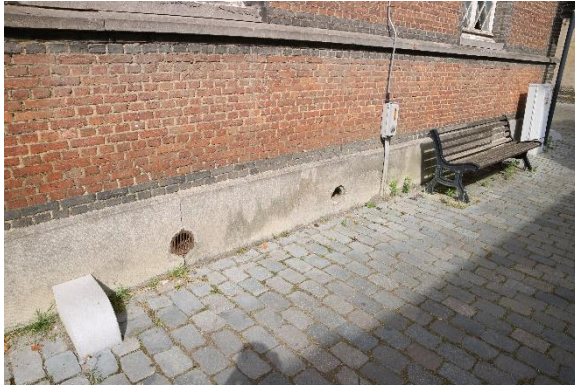
Het predikherenklooster met hardstenen plint en keldergaten

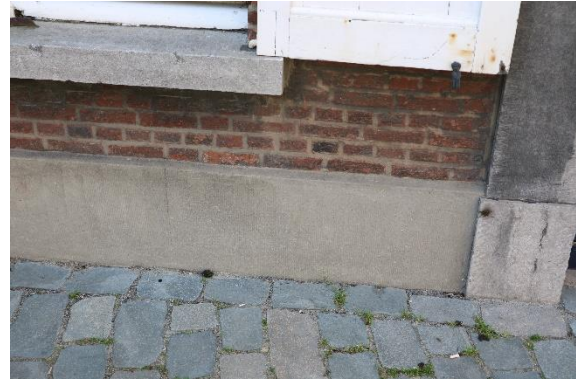
Hardstenen sokkel bij de pastorie.

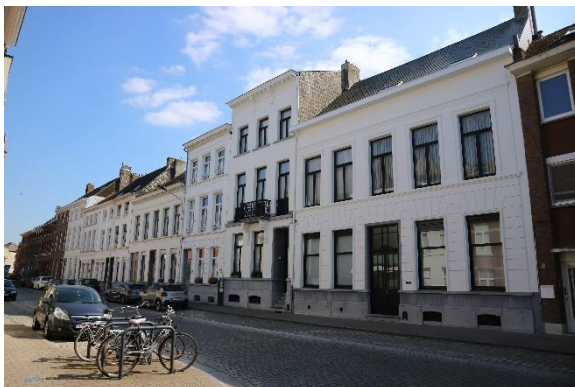
Zicht op de doorlopende verhoogde hardstenen sokkels in de De Heyderstraat

Het is in de straat opmerkelijk dat bijna alle neoclassicistische woningen in de De Heyderstraat een verhoogde hardstenen sokkel bezitten tot aan de onderzijde van de vensteropeningen. Een enkele keer zoals bij De Heyderstraat 28 is zelfs de hele onderste bouwlaag met hardsteen bekleed. Het predikherenklooster en de pastorie hebben een hardstenen plint die veel lager is dan bij de andere panden binnen het beschermd stadsgezicht.

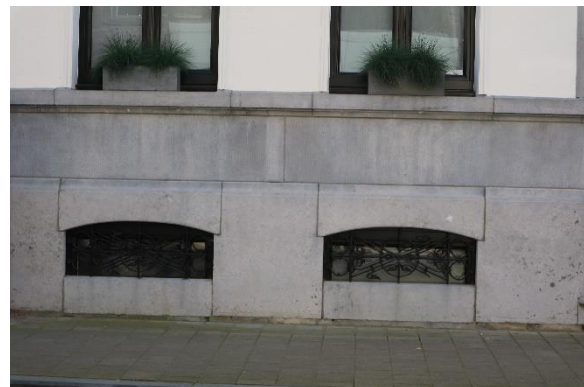
Detail van verhoogde hardstenen sokkel bij nummer 18

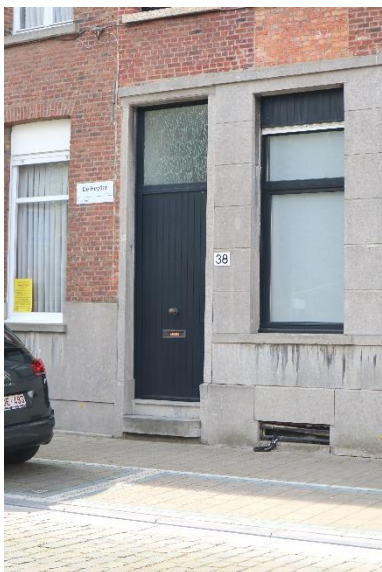
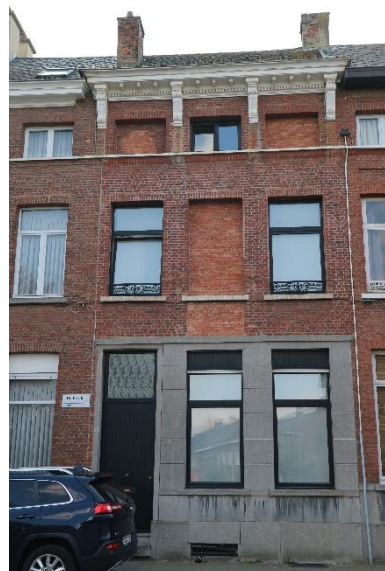
Zicht op De Heyderstraat 38 met een de onderste bouwlaag in hardsteen

Bij De Heyderstraat 38 werd de hele onderste bouwlaag uitgewerkt in hardsteen. De uitvoering van de onderste verdieping dateert van rond 1930. Toen de paters deze voormalige schoolgebouwen lieten omvormen tot woningen.

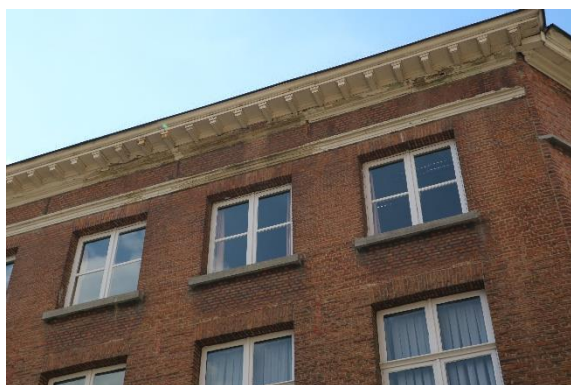
Kroonlijst van de pastorie

De kroonlijst is de vooruitspringende lijst die het bovenste deel of bekroning vormt van de gevel net onder het dak. Kroonlijsten vormen een belangrijk onderdeel van de neoclassicistische stijl en verwijzen naar de bekroning van de Griekse tempels. Ze zijn geprofileerd, getand en voorzien van modillons of consoles met een plantenmotief.

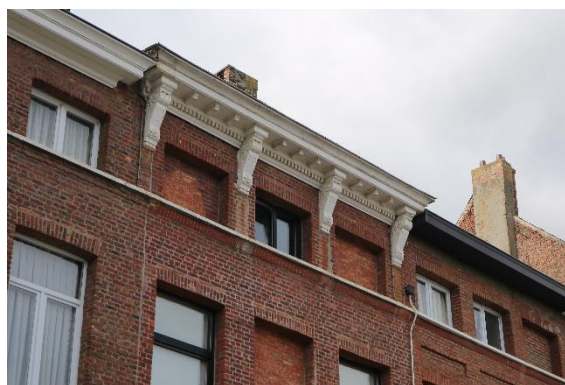
Kroonlijst De Heyderstraat 38

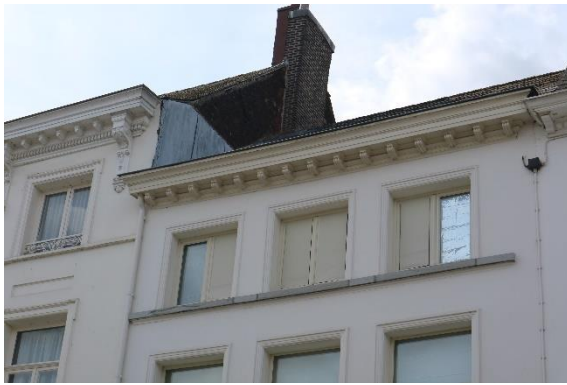
Vernieuwde kroonlijst De Heyderstraat 28

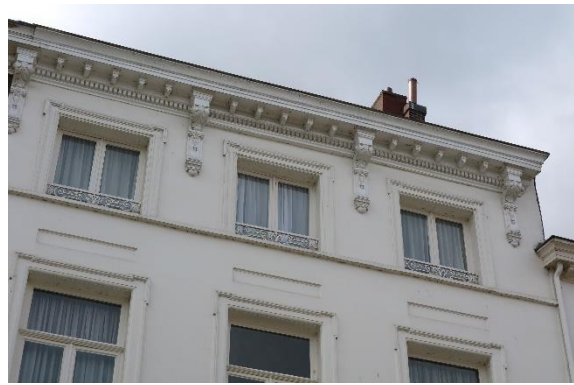
Kroonlijst 30 en 32

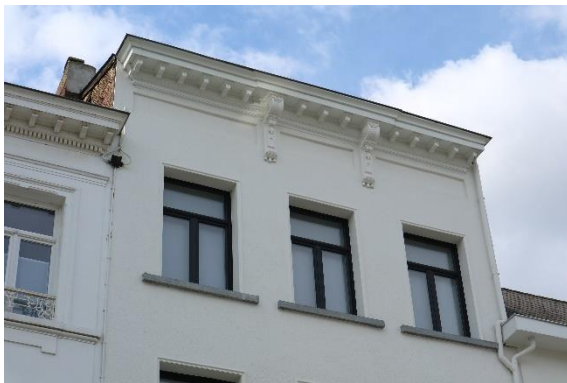
Kroonlijst De Heyderstraat 18

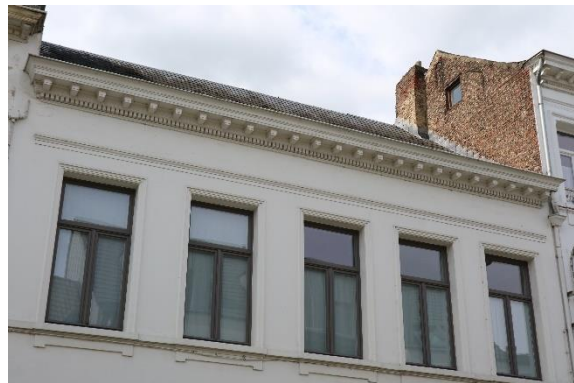
Kroonlijst De Heyderstraat 22

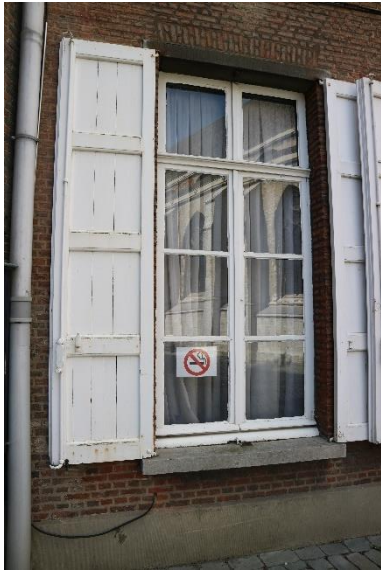
Ramen van de pastorij onderste bouwlaag

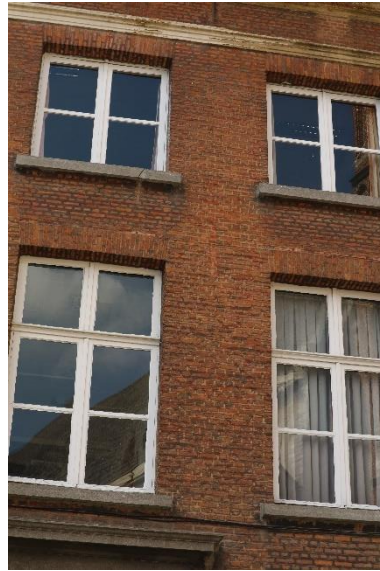
Ramen van de pastorij bovenste bouwlagen

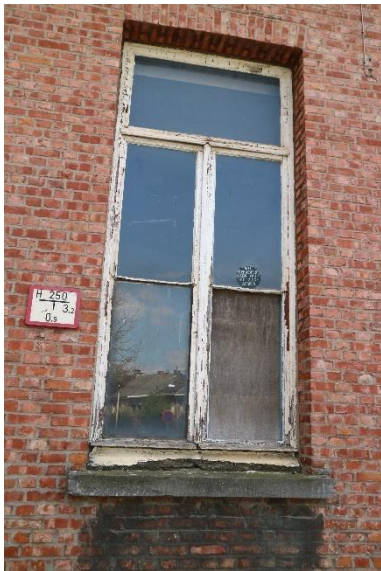
T-raam De Heyderstraat 42

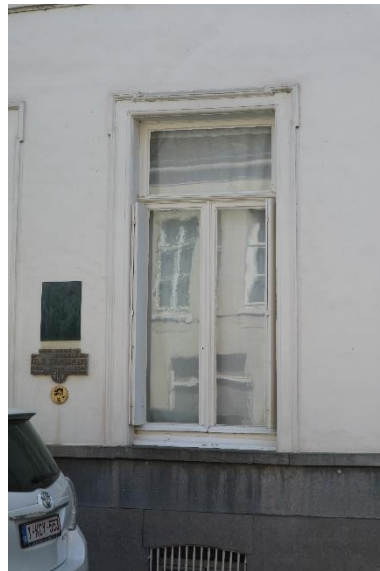
T-raam met vensterluik De Heyderstraat 30

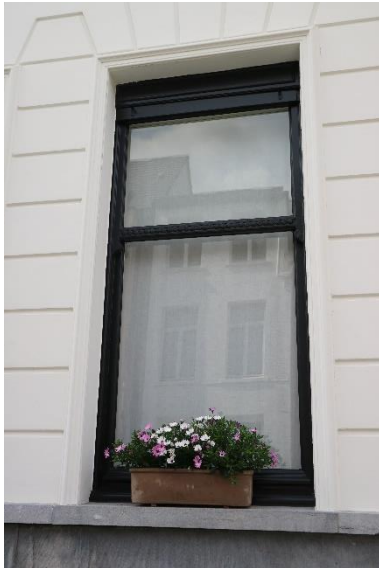
Schuifraam De Heyderstraat 16

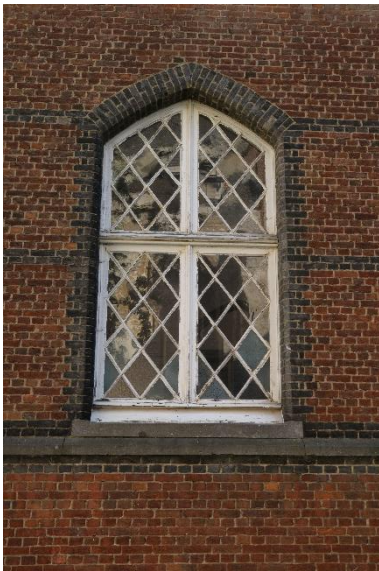
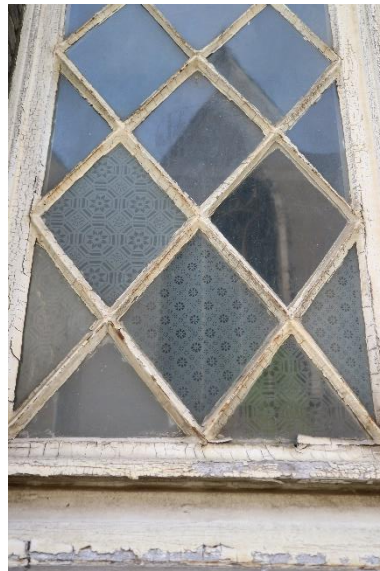
Het predikherenklooster heeft een neogotische stijl, meer bepaald nog in een tudorstijl. Het principe van deze ramen is net zoals de T-ramen en kunnen opendraaien, maar de vormgeving en de roedeverdeling is anders dan de standaard ramen. Bovendien hebben ze veel plaatsen een patroon.

Ramen van het predikherenklooster

Detail van het glaswerk

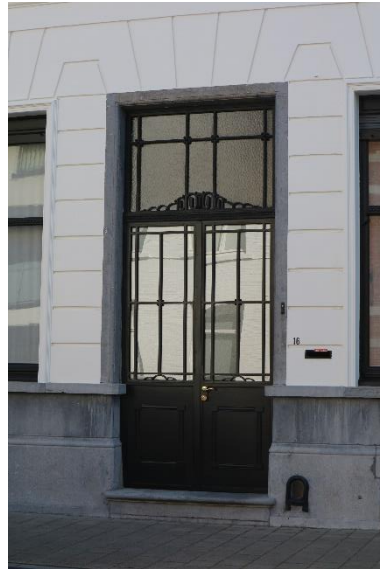
Recentere dubbele beglase deur De Heyderstraat 16

Bij de meeste panden in het stadsgezicht komen enkele deuren voor, met als uitzondering het predikherenklooster en De Heyderstraat 16 waar een dubbele deur aanwezig is. De meeste deuren zijn voorzien van een bovenlicht. Dit is een raam net boven de deur met als doel licht in de hal of gang te brengen. Deuren met een deurrooster en deurglas komen ook voor.

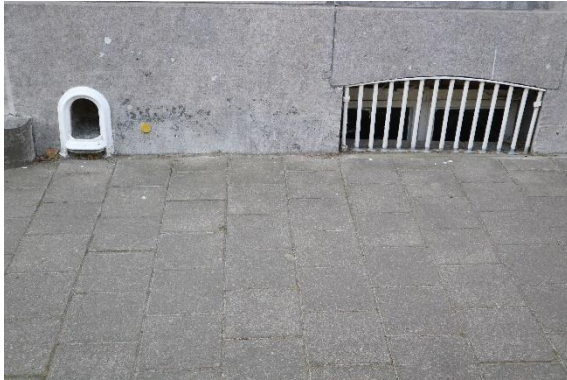
Voetschrapers werden gebruikt om het vuil van de onderkant van schoenen te schrapen alvorens men het huis binnenkwam. Op veel plaatsen zijn ze nog aanwezig vlak naast de deur.

Voetschraper De Heyderstraat 30

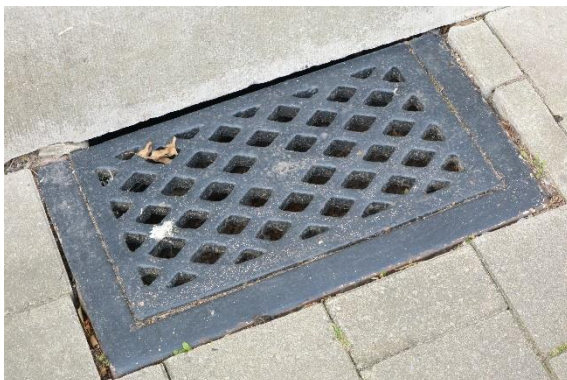
Kelderroosters zijn vooral een praktisch element om te zorgen dat de keldergaten afgedicht zijn, maar toch licht en lucht kunnen doorlaten. Daarnaast moeten ze ook de kelderramen beveiligen. Roosters werden zowel op een sobere wijze gemaakt, maar andere werden versierd met decoratieve elementen. In de De Heyderstraat komen beide vormen voor.

Kelderrooster De Heyderstraat 36

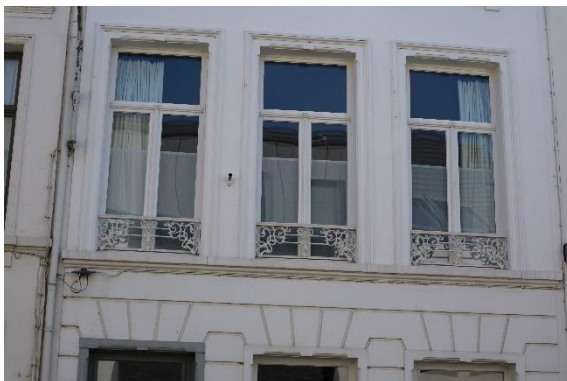
Vensterleuning De Heyderstraat 20

De balustrades vormden een beveiliging op balkons en bij fenêtres-à-terre (letterlijk ramen tot op de grond). Door de techniek van gietzijzer konden er op een decoratieve elementen zoals balustrades en allerhande leuningen op grote schaal gefabriceerd worden. Meestal werden er plant of bloemmotieven gebruikt. In de De Heyderstraat zijn de balustrades zeldzaam (enkel nummer 18), maar vensterleuningen komen vaak voor.

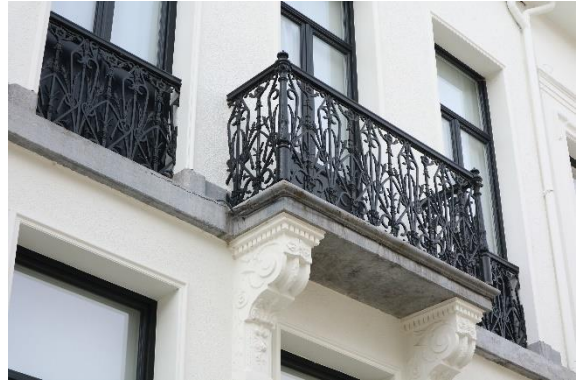
Balustrade De Heyderstraat 18

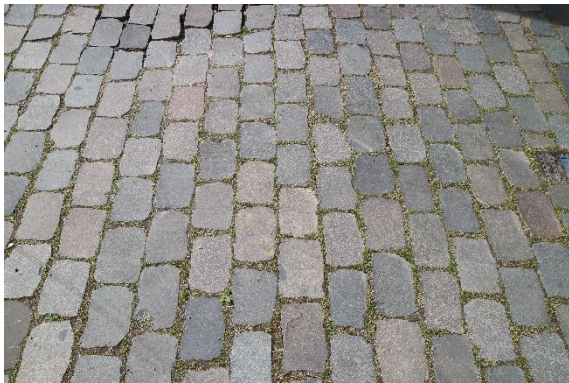
De bestrating langs het beschermd stadsgezicht is gelijk wat betreft het rijgedeelte en bestaat uit gezaagde kasseien. Het voetpad ter hoogte van de meeste woningen bestaat uit een vierkante tegel. De grens wordt gevormd door een hardstenen boord.

Bestrating ter hoogte van het predikherenklooster De Kluis en de pastorie

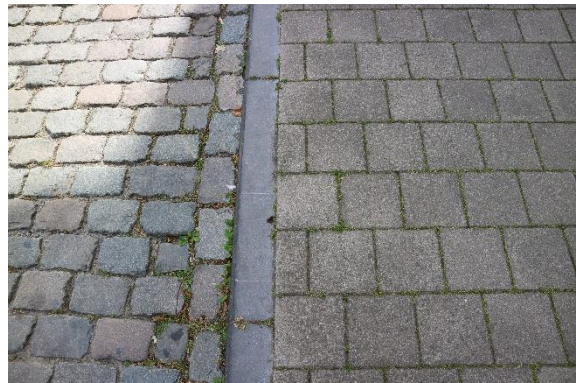
Bestrating, boord en voetpad aan de De Heyderstraat 16-42

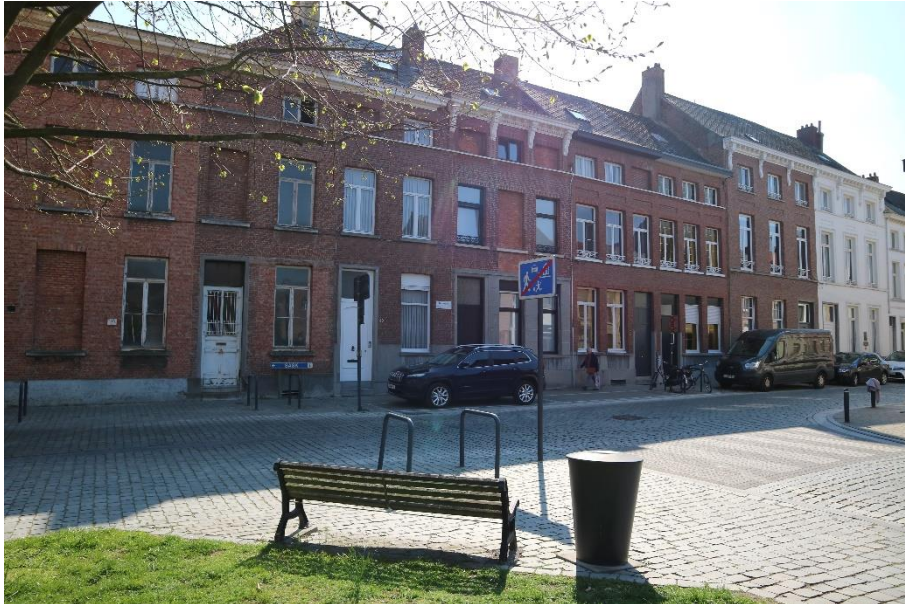
Zicht op de bedaking in de De Heyderstraat 36-44

De bedaking in de De Heyderstraat is divers en veel van de oorspronkelijke bedaking is verdwenen. Aanvankelijk werden er veel pannen gebruikt, maar ook leien. In de loop der tijd werd veel bedaking vervangen door kunstleien met asbestcement dat in het begin van de twintigste eeuw haar opgang maakte en lang en op grote schaal werd toegepast als dakbedekking of gevelbekleding.

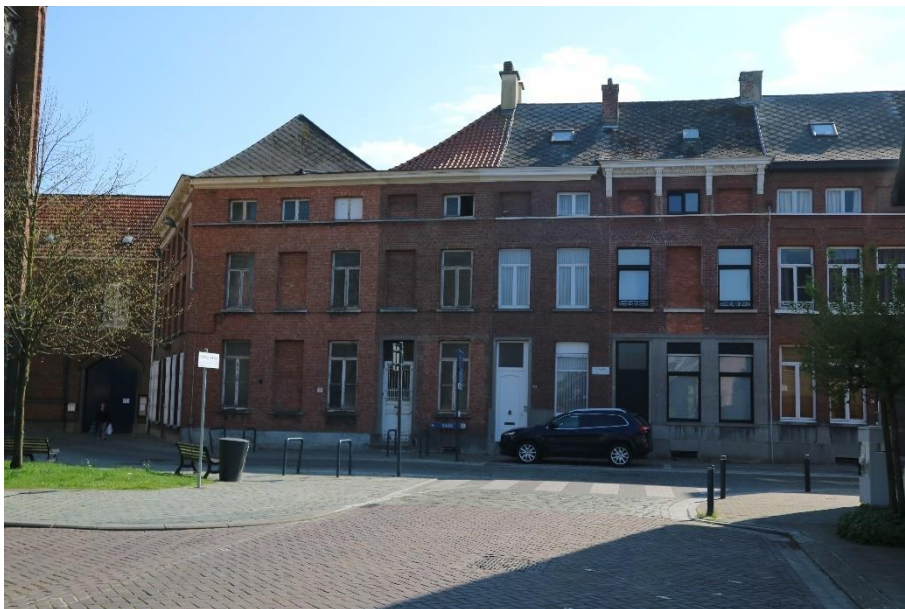
Zicht op de bedaking in de De Heyderstraat 36-44
