BEHEERSPLAN SINT-GUMMARIUSSTRAAT

BESCHERMD STADSGEZICHT: GEHEEL VAN STRAATGEVELS EN BEDAKING
2020-2044

Naam onroerend erfgoed	Geheel van straatgevels en aansluitende bedaking
Ligging onroerend erfgoed	Sint-Gummarusstraat 5-33; 2-32 Heilige Geeststraat 10
Beschermingsbesluit	2490
Beschermingsdatum	08/03/1993
ID: inventaris bouwkundig erfgoed	4615
Opdrachtgever	Stad Lier: Paradeplein 2 bus 1; 2500 Lier
Contactgegevens	info@stadlier.be
Uitvoering	Intergemeentelijke Onrorenderfgoeddienst IGEMO: Schoutetstraat 2, 2800 Mechelen
Projectnummer	30601100
Contactgegevens	erfgoed@igemo.be
Subsidiërende overheid	Agentschap Onroerend Erfgoed
Projectverantwoordelijke	Michael Van Craen

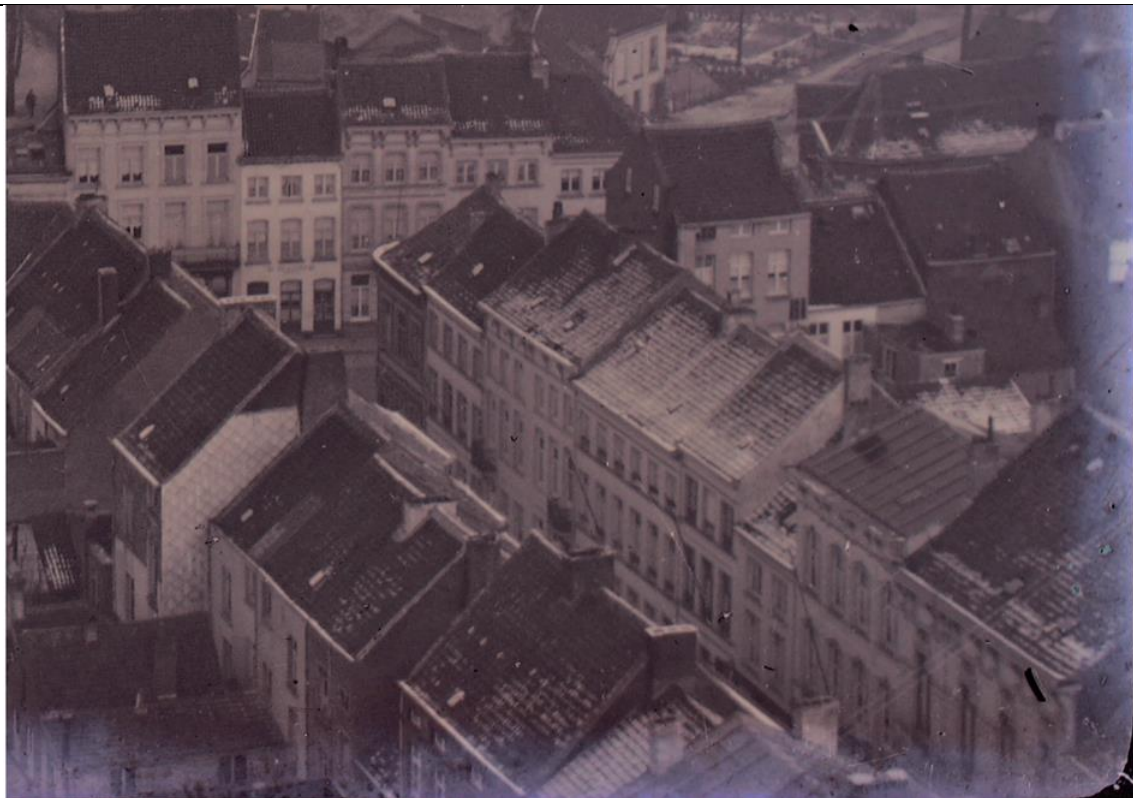
Detail van de bedaking. Het heeft net gesneeuwd en toont dat het merendeel van de woningen dakpannen heeft en nummer 24 een zinken dak. Enkele woningen hebben daklichten. *Bron:* SLI001011296

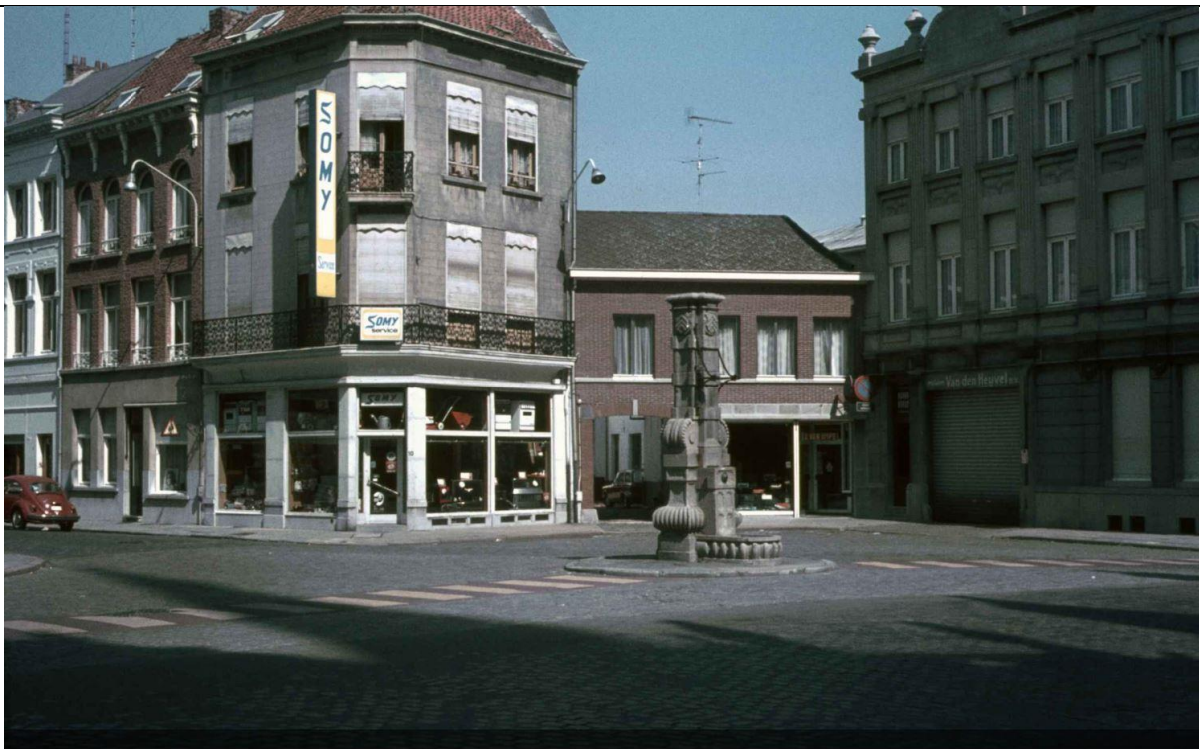
Zicht op het hoekpand Heilig Geeststraat 10 en Sint-Gummarusstraat 2 waar de oorspronkelijke consoles en kroonlijst nog zichtbaar zijn. Foto vermoedelijk in de jaren 1960. Bron: SLI001013323

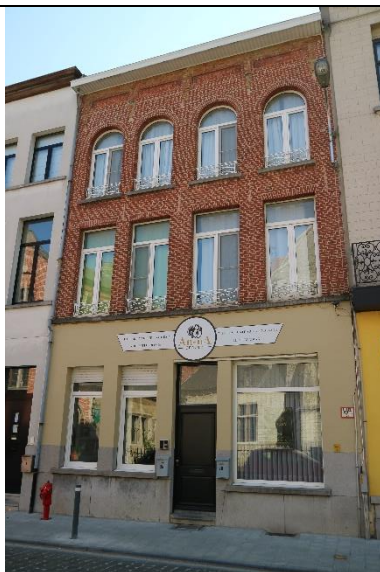
Sint Gummarusstraat 2

- Neoclassicistisch winkelhuis van vier traveeën en drie bouwlagen onder een leien zadeldak.
- De gevel is ontleisterd.
- De onderste bouwlaag werd aangepast. De houten winkelpui werd verwijderd en vervangen door een (beschilderde) cementering op een verhoogde hardstenen sokkel.
- Rechthoekige deuropening en vensteropeningen, waarvan de rechter vensteropening groter is.
- Tweede bouwlaag met een kordonvormende hardstenen lekdrempel, rechthoekige vensteropeningen, met geschilderde ijzeren vensterleuningen en aangepaste PVC of aluminium ramen.
- Derde bouwlaag met hardstenen lekdrempels, rondbogige vensteropeningen met geschilderde

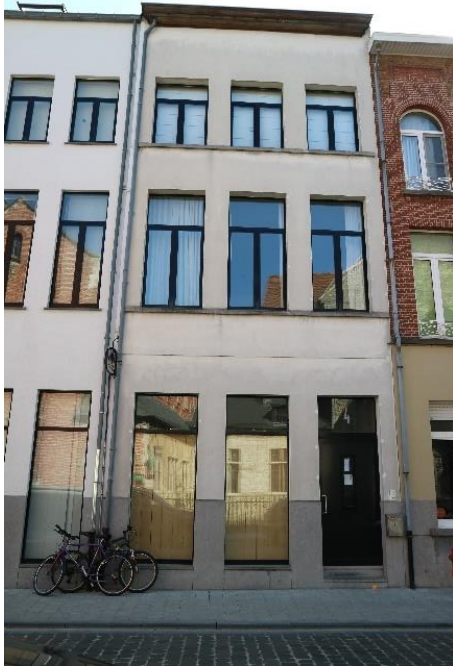
Sint-Gummarusstraat 4

- Recente woning met enkelhuisopstand van drie bouwlagen en drie traveeën onder een zadeldak.
- Onderste bouwlaag met rechthoekige muuropeningen en fenêtres à terre.
- Tweede en derde bouwlaag met kordonvormende lekdrempels en rechthoekige vensteropening met T-ramen.
- Houten kroonlijst.

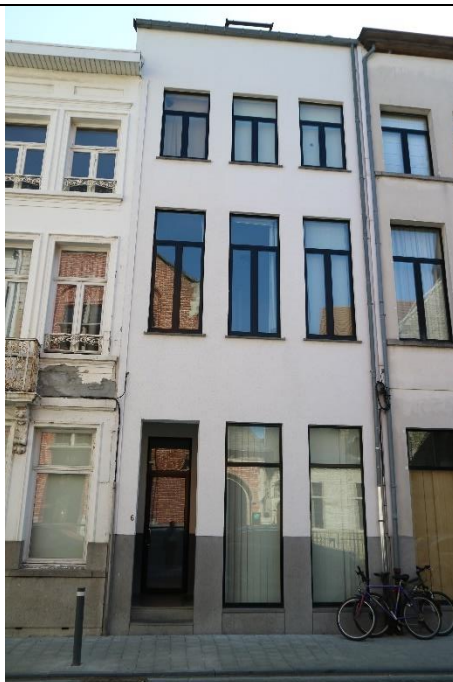
Sint-Gummarusstraat 6

- Recente woning met enkelhuisopstand van drie traveeën en drie bouwlagen onder een zadeldak met dakvlakvenster.
- Bepleisterde en witgeschilderde gevel.
- Onderste bouwlaag met rechthoekige muuropeningen en fenêtres à terre.
- Rechthoekige vensteropeningen met hardstenen lekdrempels.

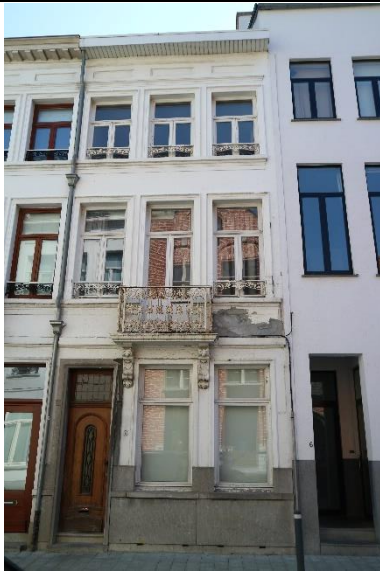
Sint-Gummarusstraat 8

- Neoclassicistisch burgerhuis.
- Enkelhuisopstand van drie traveeën en drie bouwlagen onder een zadeldak.
- De gevel is bepleisterd en witgeschilderd en onderverdeeld door kordons en kordonvormende lekdrempels.
- Onderste bouwlaag met verhoogde hardstenen sokkel en rechthoekige geprofileerde vensteropeningen met houten guillotineramen.
- Deuropening omlijst met hardsteen en aangepaste houten deur met deurglas en bovenlicht.
- Tweede bouwlaag met geprofileerde rechthoekige vensteropeningen. Linker- en rechtertravee met vensterleuningen, centrale travee met fenêtres à terre en balkon op consoles met ijzeren balustrade en witgeschilderde houten T-ramen.
- Derde bouwlaag met geprofileerde rechthoekige vensteropeningen met vensterleuningen en houten T-ramen.
- Hoofdstel met geprofileerde architraaflijst en geprofileerde panelen.
- Aangepaste kroonlijst.

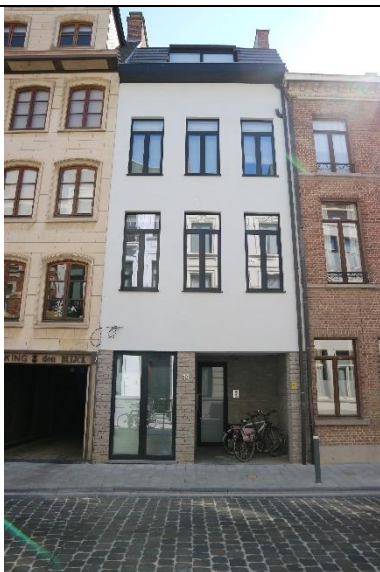
Sint-Gummarusstraat 14

- Recente woning met enkelhuisopstand van drie bouwlagen en drie traveeën onder een mansardedak.
- Bepleisterde en witgeschilderde gevel.
- Onderste bouwlaag uitgewerkt in lichtgekleurde baksteen.
- Bovenste bouwlagen met rechthoekige T-ramen. Dak met dakterras.

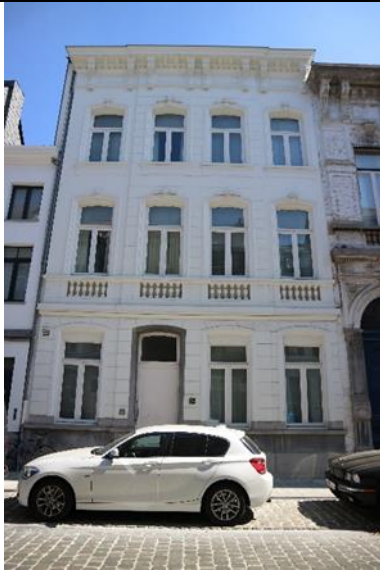
Sint-Gummarusstraat 24

- Neoclassicistische burgerwoning
- Vier traveeën en drie bouwlagen onder een zadeldak.
- Bepoetste en witgeschilderde lijstgevel met een uitgewerkte axiale travee.
- Getoogde vensteropeningen met houten T-ramen. Eerste bouwlaag met imitatiemuurbanden en verhoogde hardstenen sokkel.
- Deuropening met hardstenen omlijsting en aangepaste houten deur met bovenlicht geflankeerd door vensteropeningen voorzien van rolluikkasten.
- De tweede bouwlaag heeft een kordonvormende lekdrempel.
- De vensteropeningen bekroond met bladmotief en stenen balustrade en houten fenêtres à terre.
- Bovenste bouwlaag heeft vensteropeningen bekroond met bladmotief en hardstenen lekdrempel en houten T-ramen
- Neutenpanelen net onder de lekdrempels.
- Hoofdgestel met architraaflijst, fries met geprofileerde panelen en getande houten kroonlijst met modillons en consoles met bladmotief en guttae.

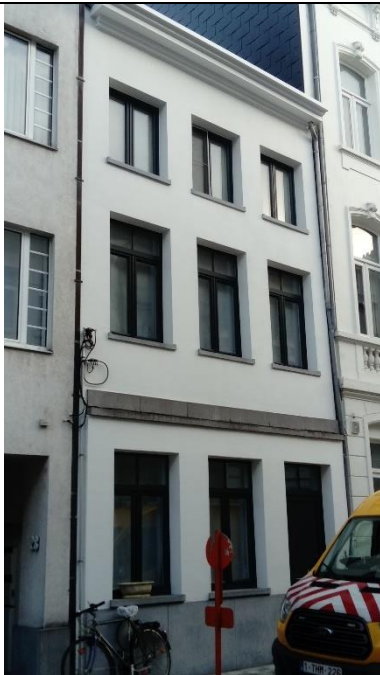
Sint-Gummarusstraat 26

- Woning met enkelhuisopstand van drie bouwlagen en drie traveeën onder een zadeldak.
- Bepoetste en witgeschilderde gevel.
- Onderste bouwlaag met verhoogde hardstenen plint.
- Kordonlijst en lekdrempels in hardsteen.
- Eerste en tweede bouwlaag met moderne T-ramen en bovenaan tweevlakkige ramen.

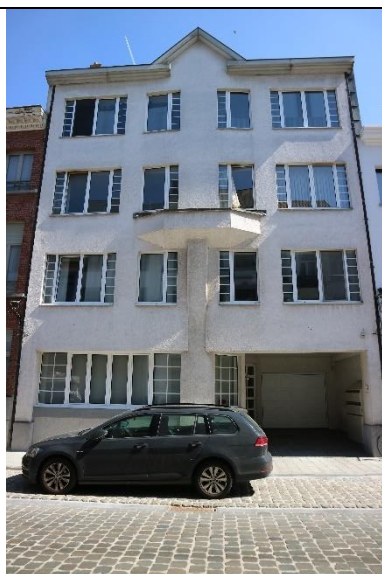
Sint-Gummarusstraat 28-30

- Appartementsgebouw van vier bouwlagen en vier traveeën, rechthoekige vensteropeningen en vensterregisters.
- Dieperliggende garage.
- Balkon over de twee middelste traveeën.

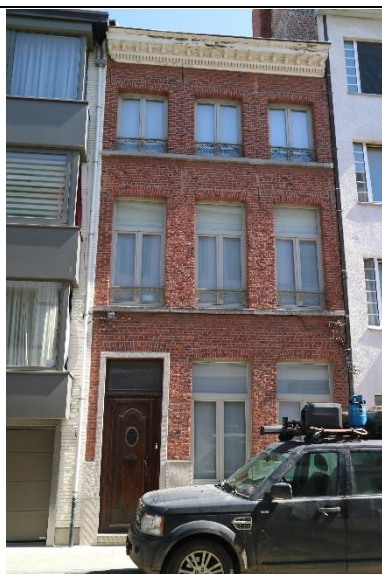
Sint-Gummarusstraat 32

- Neoclassicistisch burgerhuis van drie bouwlagen en drie traveeën.
- Gevel gedecapeerd en verdeeld door kordonvormende lekdrempels.
- Onderste bouwlaag met verhoogde hardstenen sokkel, rechthoekige vensteropeningen en aangepaste houten T-ramen.
- Deuropening omlijst met hardsteen en aangepaste houten deur met bovenlicht.
- Tweede bouwlaag met rechthoekige vensteropeningen, ijzeren vensterleuningen en aangepaste houten T-ramen.
- Derde bouwlaag, mezzanine met rechthoekige vensteropeningen, ijzeren vensterleuningen en tweevlakkige aangepaste houten opendraaiende ramen.
- Hoofdgestel met getande houten kroonlijst en modillons.

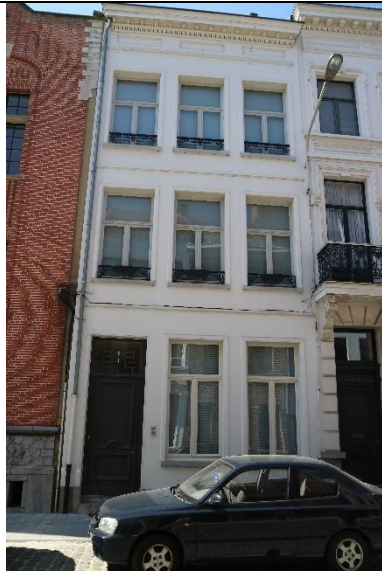
Sint-Gummarusstraat 5

- Neoclassicistisch burgerhuis van drie bouwlagen en drie traveeën onder een leien zadeldak.
- Gevel bepleisterd en wit geschilderd en verdeeld door kordons.
- Onderste bouwlaag met hardstenen plint met voetschraper, geprofileerde deuromlijsting en houten deur met vast bovenlicht.
- De vensteropeningen zijn omlijst, voorzien van hardstenen lekdrempels en houten T-ramen.
- Tweede bouwlaag met rechthoekige vensteropeningen, ijzeren vensterleuning en houten T-ramen.
- Derde bouwlaag met rechthoekige vensteropeningen, ijzeren vensterleuning en houten T-ramen. Hoofdgestel met architraaflijst, geprofileerde panelen en getande houten kroonlijst met modillons.

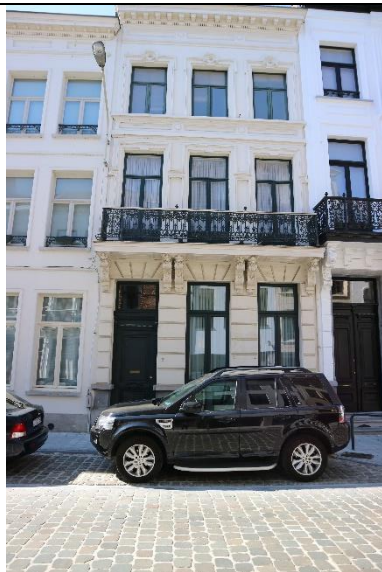
Sint-Gummarusstraat 7

- Neoclassicistische burgerhuis van drie traveeën en drie bouwlagen onder zadeldak.
- De gevel is bepleisterd en verdeeld door kordons.
- Onderste bouwlaag in bossagewerk uitgevoerd met een verhoogde hardstenen sokkel met voetschraper.
- Tweede bouwlaag met rechthoekige geprofileerde vensteropeningen, met houten fenêtres à terre.
- Gevelbreed balkon over drie traveeën op uitgewerkte consoles met drakenkoppen en bladmotief en gietijzeren balustrade.
- Derde bouwlaag met rechthoekige geprofileerde vensteropeningen bekroond met bladmotief, kordonvormende lekdrempels en houten T-ramen.
- Hoofdgestel met architraaflijst geprofileerde panelen en een getande houten kroonlijst met modillons.

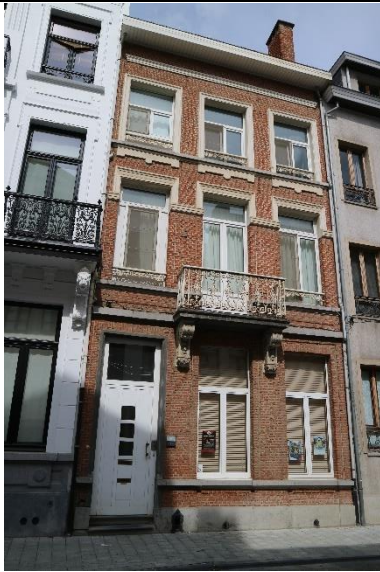
Sint-Gummarusstraat 11

- Neoclassicistische burgerhuis.
- Drie traveeën en drie bouwlagen onder een zadeldak.
- De gevel is gedecapeerd en verdeeld door kordons en kordonvormende lekdrempels.
- Onderste bouwlaag met hardstenen sokkel en voetschraper.
- Toegangstravee met hardstenen omlijsting en aangepaste deur in aluminium of PVC met bovenlicht.
- Rechthoekige vensteropeningen met kordonvormende lekdrempels waaronder sporen van verdwenen geprofileerde panelen of neutenpanelen.
- Tweede bouwlaag met centraal balkon op consoles en gietijzeren balustrade.
- Rechthoekige vensteropeningen met omlijsting en aangepaste ramen in aluminium of PVC.
- Linker en rechtertravee met ijzeren vensterleuningen, middelste travee met fenêtres à terre.
- Derde bouwlaag met rechthoekige vensteropeningen neutenpanelen en aangepaste ramen in aluminium of PVC.
- Hoofdgestel met architraaflijst en aangepaste kroonlijst.

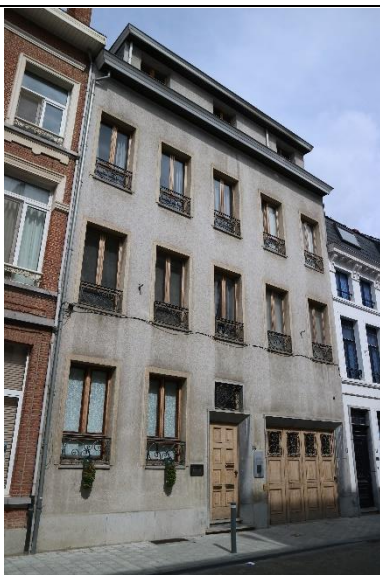
Sint-Gummarusstraat 13-15

- Appartementsgebouw met dubbelhuisopstand van drie bouwlagen en vijf traveeën.
- Gecementeerde lijstgevel met hardstenen plint.
- Rechthoekige vensteropeningen met vensterleuningen en hardstenen lekdrempel.
- Onderste bouwlaag met middelste toegangstravee met omlijste deuropening met houten deur en impostvenster voorzien van ijzerwerk.
- Rechts houten garagepoort voorzien van glas en ijzerwerk. Geprofileerde kroonlijst.
- Mezzanine met tweevlakkige ramen en kroonlijst.

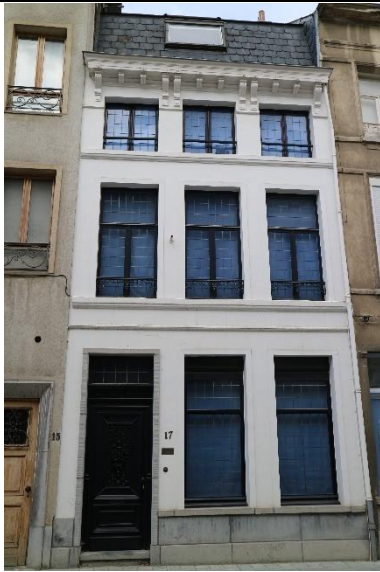
Sint-Gummarusstraat 17

- Neoclassicistische burgerhuis.
- Drie traveeën en drie bouwlagen onder een aangepast mansardedak.
- De gevel is bepleisterd, witgeschilderd en verdeeld door kordons en kordonvormende lekdrempels.
- Onderste bouwlaag met verhoogde hardstenen sokkel en rechthoekige deuromlijsting met houten deur en bovenlicht.
- Rechthoekige vensteropeningen met vlakke omlijsting en houten schuiframen (met aangepast glaswerk).
- Derde bouwlaag met rechthoekige vensteropeningen met vlakke omlijsting, ijzeren vensterleuningen en houten T-ramen (met aangepast glaswerk).
- Mezzanine met rechthoekige vensteropeningen, ijzeren vensterleuningen en tweevlakkig houten ramen (met aangepast glaswerk).
- Houten kroonlijst met consoles en modillons.

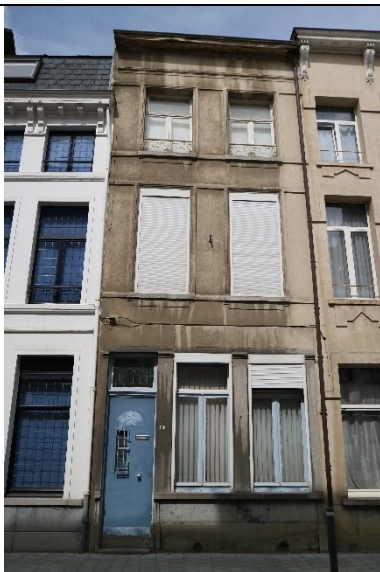
Sint-Gummarusstraat 19

- Burgerhuis met neoclassicistische inslag
- Twee traveeën en drie bouwlagen onder een zadeldak.
- Gecementeerde lijstgevel verdeeld door kordons en kordonvormende lekdrempels.
- Onderste bouwlaag met verhoogde hardstenen sokkel, keldergaten en rechthoekige vensteropeningen met nieuwe rolluikkasten en houten T-ramen en aangepaste houten deur
- Tweede bouwlaag met rechthoekige vensteropeningen met omlijsting en hardstenen lekdrempels, ijzeren vensterleuningen, nieuwe rolluikkasten en houten T-ramen
- Derde bouwlaag met rechthoekige vensteropeningen, ijzeren vensterleuningen en hardstenen lekdrempels en houten T-ramen.
- Hoofdgestel met architraaflijst en houten kroonlijst

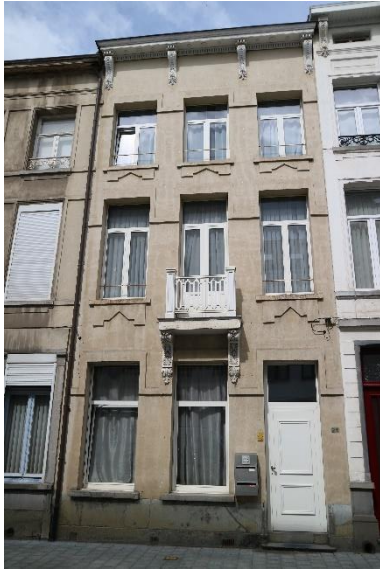
Sint-Gummarusstraat 21

- Neoclassicistische burgerhuis van drie traveeën en drie bouwlagen onder een zadeldak.
- De gevel is gecementeerd en verdeeld door kordonvormende lijsten.
- Onderste bouwlaag met verhoogde hardstenen sokkel, rechthoekige vensteropeningen met vlakke omlijsting en hardstenen lekdrempels en aangepaste ramen in aluminium of PVC.
- Deuropening met bovenlicht en vlakke omlijsting en aangepaste deur in aluminium of PVC.
- Tweede bouwlaag met rechthoekige vensteropeningen, hardstenen lekdrempels en aangepaste ramen in aluminium of PVC.
- Linker- en rechtertravee met neutenpanelen, middelste travee met aangepast fenêtres à terre in aluminium of PVC, balkon op consoles en balustrade tussen postamenten.
- Derde bouwlaag met rechthoekige vensteropeningen, hardstenen lekdrempels en neutenpanelen en aangepaste ramen in aluminium of PVC. .
- Hoofdgestel met getande kroonlijst en consoles.

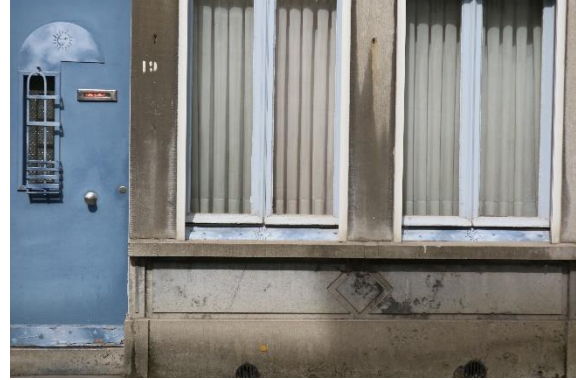
Verhoogde hardstenen plint bij Sint-Gummarusstraat 19

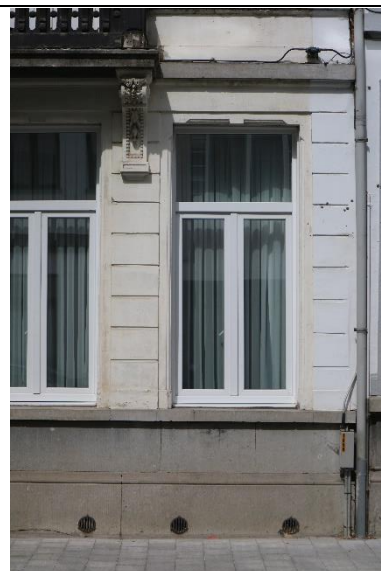
Verhoogde hardstenen plint bij Sint-Gummarusstraat 23

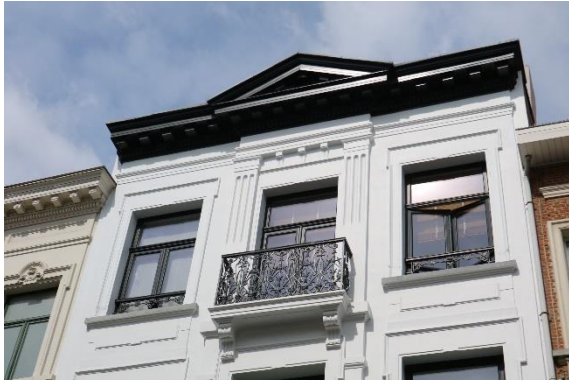
Kroonlijst Sint-Gummarusstraat 9

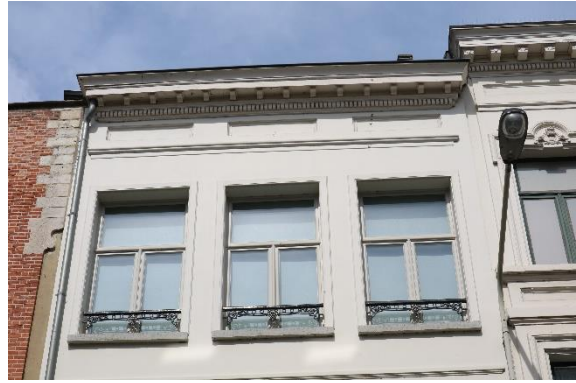
Kroonlijst Sint-Gummarusstraat 7

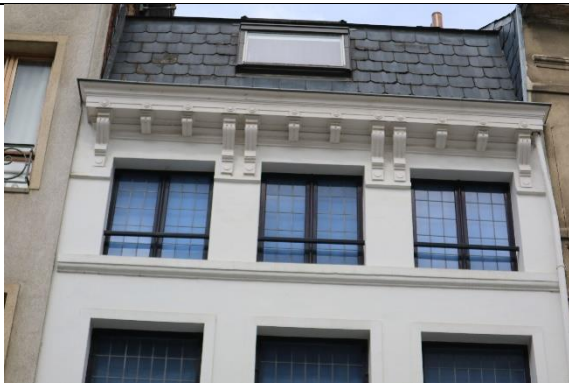
Kroonlijst Sint-Gummarusstraat 17

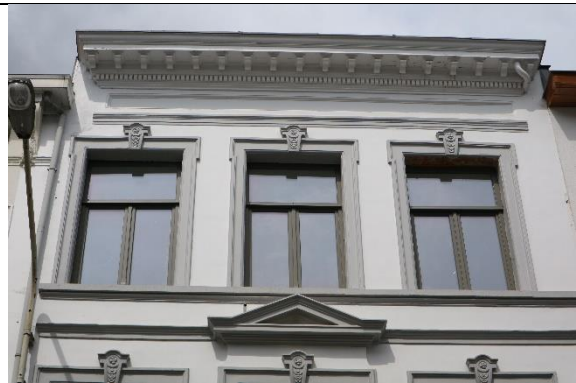
Kroonlijst Sint-Gummarusstraat 25

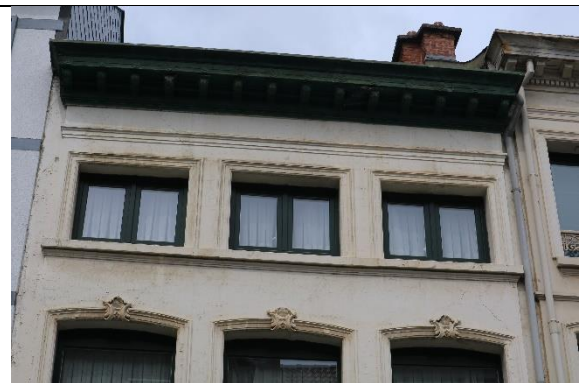
Tweevlakkige ramen Sint-Gummarusstraat 29

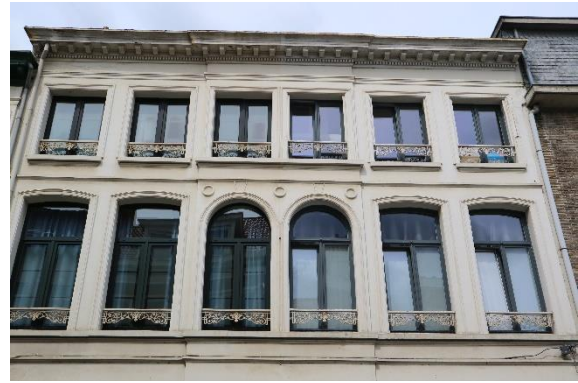
Mengeling T-ramen en tweevlakkige ramen in rechthoekige, steekbogige en rondbogige vensteropeningen Sint-Gummarusstraat 31-33

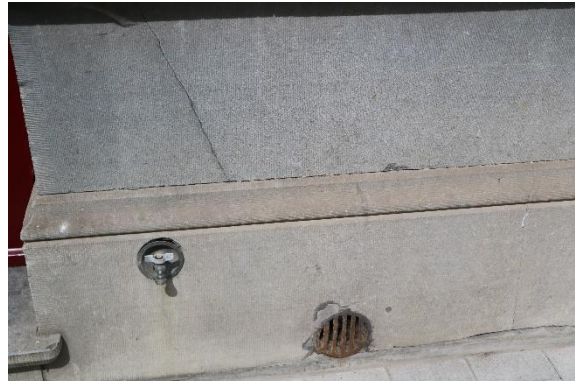
Aansluiting van waterkraan en afdichting keldergat Sint-Gummarusstraat 23

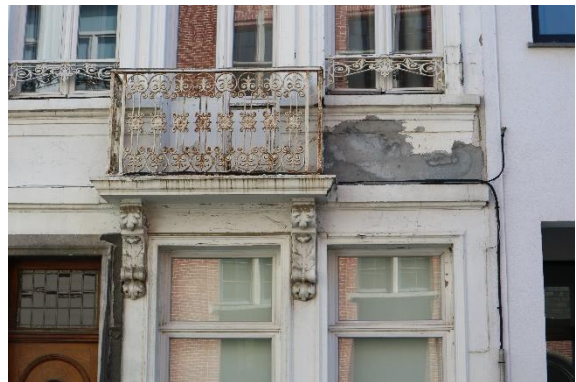
Gietijzeren balustrade en vensterleuningen Sint-Gummarusstraat 8

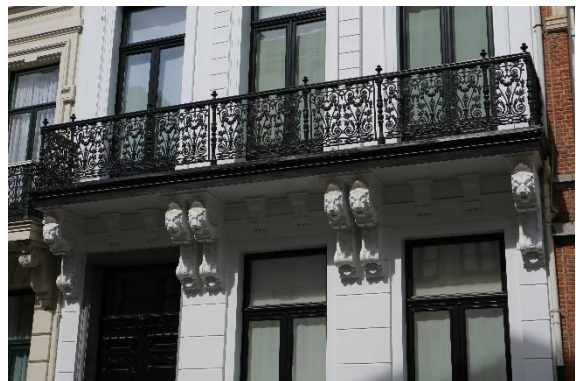
Gietijzeren balustrade Sint-Gummarusstraat 7

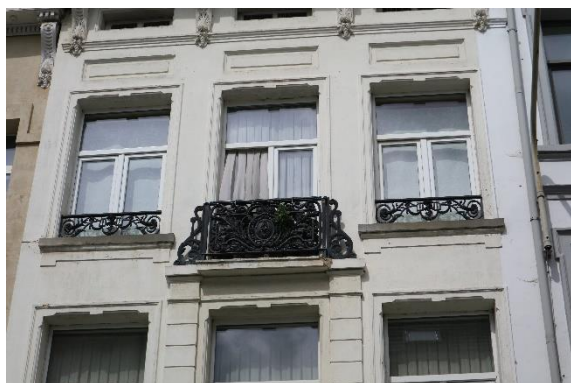
Gietijzeren balustrade Sint-Gummarusstraat 9
