BEHEERSPLAN RECHTESTRAAT

BESCHERMD STADSGEZICHT: RECHTESTRAAT, HOOGBRUG EN NETEBOORD TUSSEN
RECHTESTRAAT EN KERKSTRAAT

2020-2044

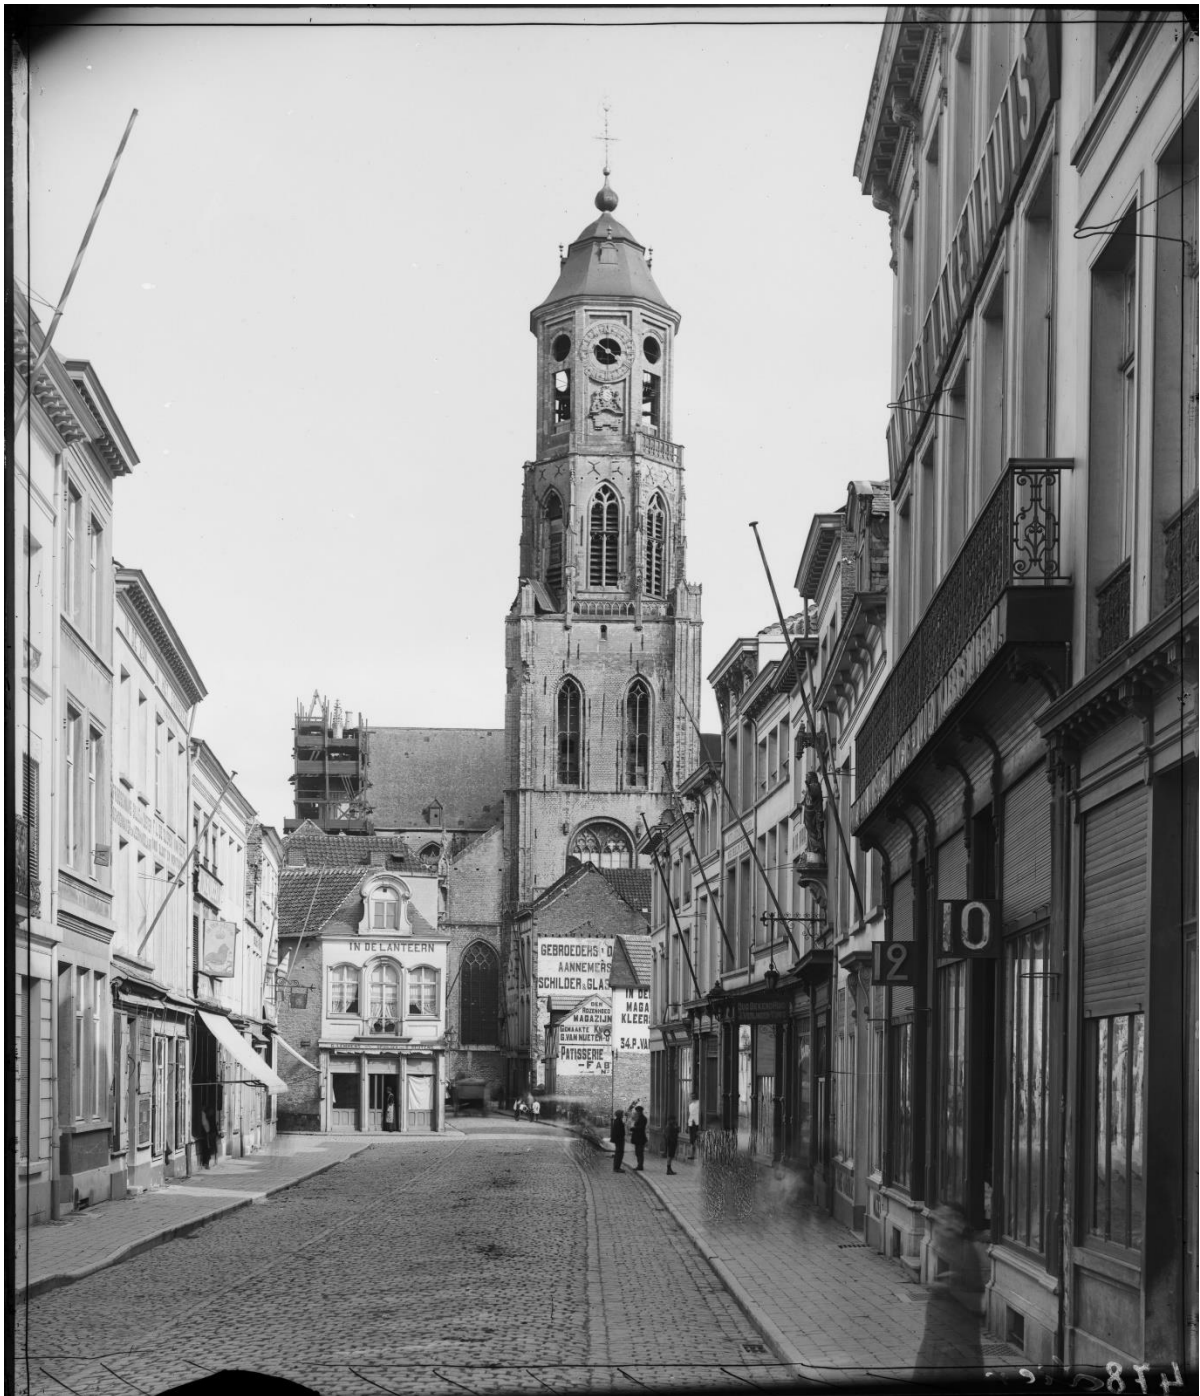
Laatste foto van de Rechtestraat met versmalling. Bij de wederopbouw verdwenen de noodwoningen en de nog bestaande woningen. Een nieuwe rooilijn werd getrokken en de weg werd verbreed om het verkeer beter door te laten én om een zicht te hebben op het portaal van de Sint-Gummaruskerk. Voorheen stonden de woningen dicht bij het portaal en was het onzichtbaar vanaf de Rechtestraat. De winkelpuien van het Lakenhuis rechts vooraan zijn goed zichtbaar alsook de ballustrade en de huisnummers 10 en 12. Eén of meerdere vensters van deze woning moet toegang hebben gegeven tot het balkon. De schoenwinkel toont een Heilig Hartbeeld aan de gevel dat gepolychromeerd is. Vandaag is het beeld witgeschilderd. Links is de gevelreclame van smids De Clerck nog duidelijk op de gevel geschilderd. KIK-IRPA-Königlich Preussische Messbild-Anstalt C000478.

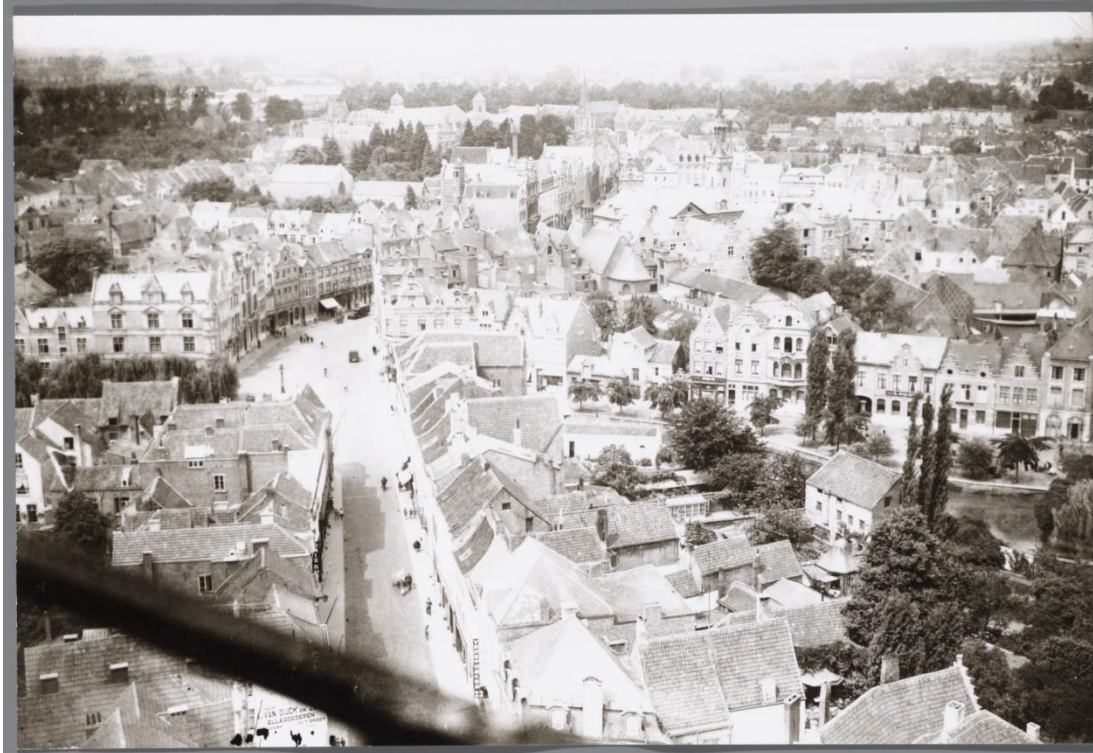
Panorama foto van de Rechtestraat richting de Grote Markt 1925-1940. Links zijn de tuinen en Smidse De Clerck goed zichtbaar. De tuin van het Hof van Lier heeft veel bomen. Het atelier achter Rechtestraat 1 is er nog, maar de andere tussenin zijn omgevormd tot tuinen. Enkele van deze bomen bestaan nog en zijn hier nog klein. De pannen bedaking en achterhuizen met oude kernen zijn goed zichtbaar op de foto. SLI001003915

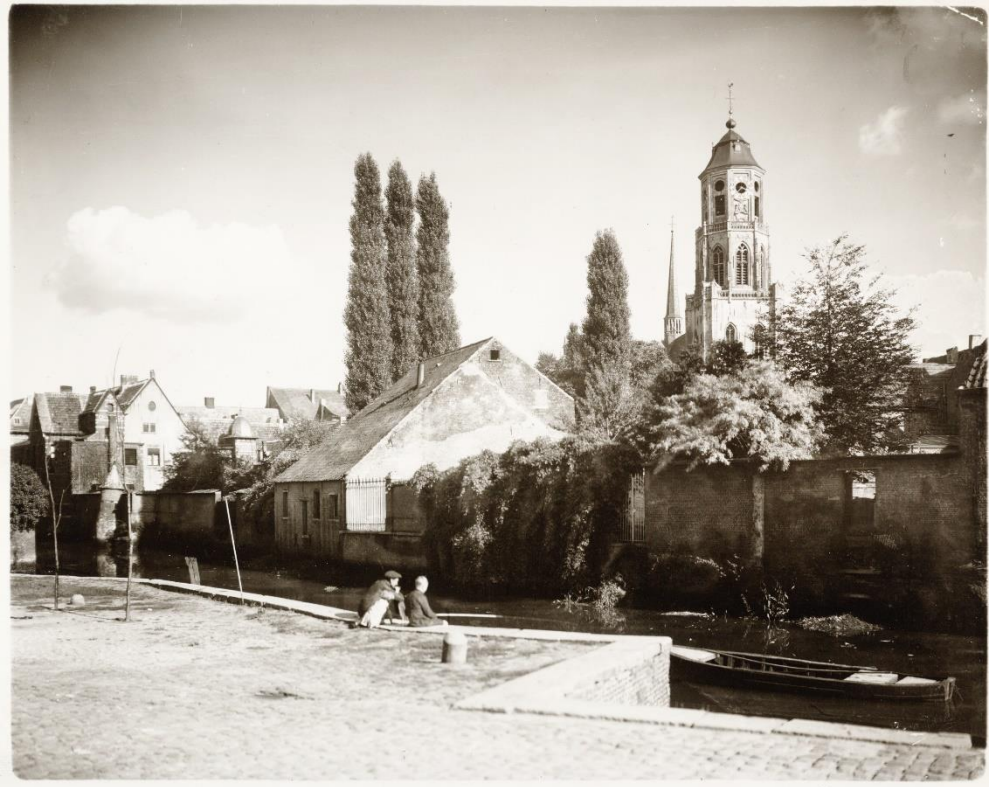
Zicht op de Smidse ca. 1914. De aftekening op de muur duidt op sporen van een schuin dak van een verdwenen werkplaats. De tuilmuren vertonen duidelijk openingen van voormalige poorten en deuren en zijn dus waarschijnlijk buitenmuren. Het primitief kadaster toont bovendien dat er in de negentiende eeuw meerdere werkplaatsen waren langs de Neteboord. SLI001000745

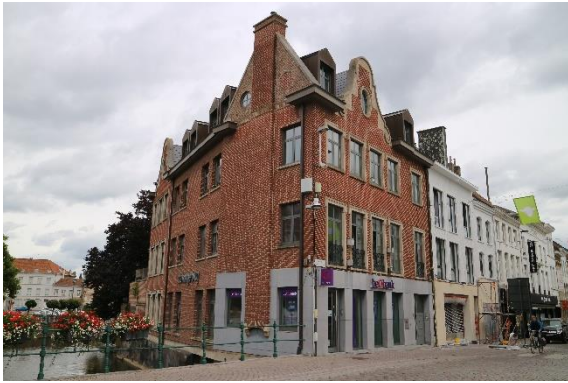
Rechtestraat 1-3

- Hoekpand in een neotraditionele stijl met restanten oudere kelder (kade gemetst ca. 15^{de} eeuw).
- Pand zwaar verbouwd in 1963.
- Straatgevel bestaande uit drie bouwlagen en vijf traveeën onder een zadeldak met centrale klokgevel. Zijgevel aan de waterkant bestaande uit drie + vier + drie traveeën en drie bouwlagen onder zadeldak met aan de beide zijkanten klok- en topgevel
- Palend aan de Binnennete
- Onderste bouwlaag volume aan de straatzijde is uitgewerkt in blauwe hardsteen.
- Overige geveldelen bestaan uit een bakstenen parament met rechthoekige muuropeningen al dan niet met zandstenen vensteromlijstingen en vensterleuning.
- Leien bedaking
- Dak met staande dakvensters en schouwen in parament.
- Tuinmuur in bakstenen parament met ijzeren hekwerk aan de Neteboord.

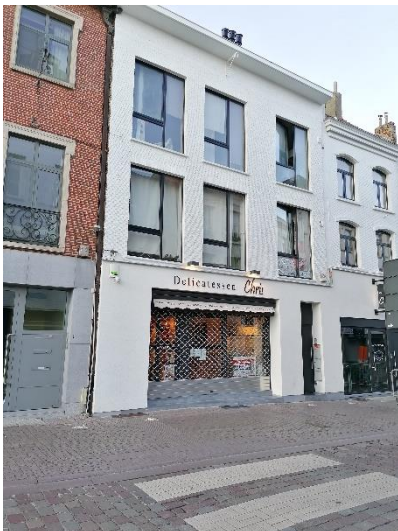
Rechtestraat 5

- Aangepast enkelhuis, mogelijk met oudere resten in kelder
- Drie bouwlagen en drie traveeën onder een zadeldak met witgeschilderde gevel.
- Onderste bouwlaag met winkelpui en rechter deurtravee.
- Tweede en derde bouwlaag met rechthoekige vensteropeningen, witgeschilderde lekdrempels en moderne tweedelige ramen waarvan het rechterdeel vast en het linkerdeel kiep- en draairaam.
- Samengevoegd met nummers 1-3 na 1937, daarna weer opgedeeld
- In 1965 verbouwd samen met nummers 1-3.

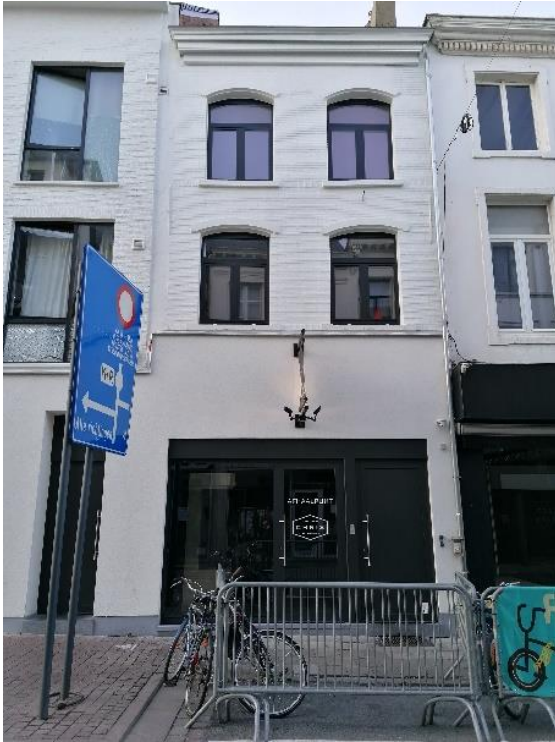
Rechtestraat 7

- Neoclassicistische stadswoning
- Enkelhuis, met oudere kern
- Drie bouwlagen en twee traveeën onder een zadeldak
- Witgeschilderde ontleisterde gevel
- Onderste bouwlaag met aangepaste winkelpui
- Tweede en derde met getoogde vensteropeningen, raamdoprels en aangepaste ramen.
- Houten geprofileerde kroonlijst.

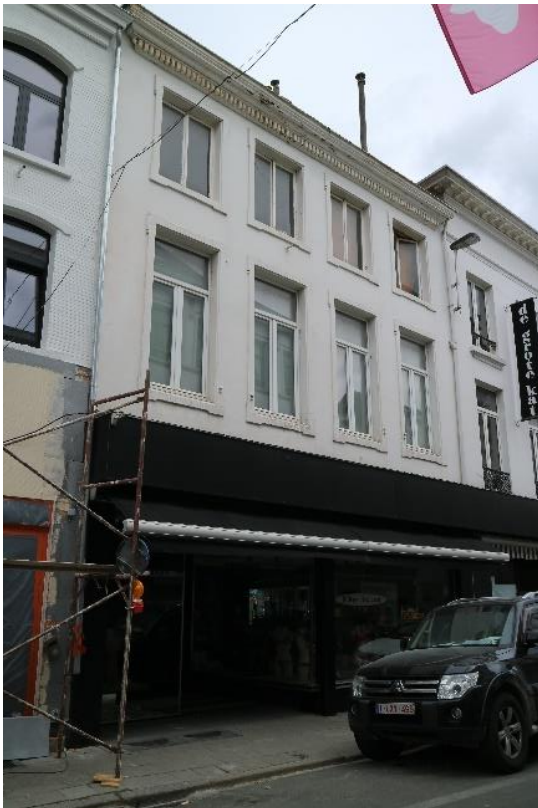
Rechtestraat 9

- Neoclassicistische stadswoning met oudere kern (vermoedelijk 17^{de} eeuw)
- Drie bouwlagen en vier traveeën onder een pannen zadeldak.
- Bepleisterde en witgeschilderde lijstgevel.
- Onderste bouwlaag met aangepaste glazen winkelpui en luifel met daarboven zwart reclamepaneel.
- Rechthoekige muuropeningen met omlijsting.
- Tweede bouwlaag met aangepaste T-ramen.
- Derde bouwlaag met aangepaste tweevlakkige ramen.
- De karakteristieke houten ramen werden vervangen door vlakke PVC ramen.
- Houten geprofileerde kroonlijst.
- Tuin met oude beuk (komt voor op foto's vanaf ca. 1920).
- Tuinmuur in bakstenen parament met ijzeren hekwerk aan de Neteboord.

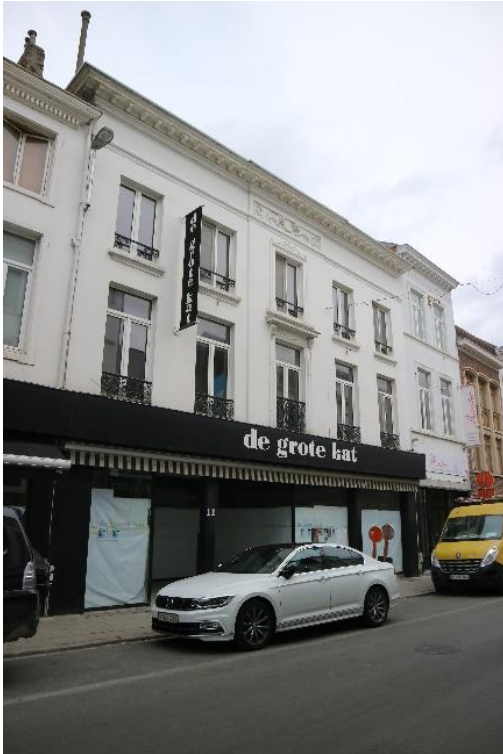
Rechtestraat 11

- Neoclassicistisch breedhuis met oudere kernen (16^{de}, 17^{de}, 18^{de} eeuw).
- Vijf traveeën en drie bouwlagen onder een plat dak. Oorspronkelijk pannen zadeldak.

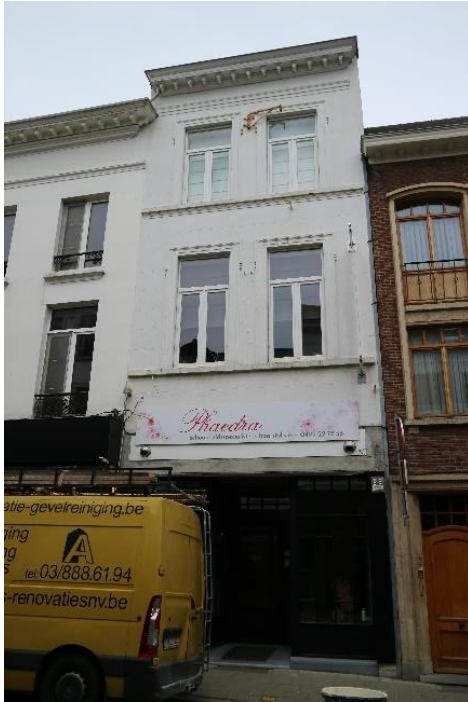
Rechtestraat 13

- Neoclassicistisch enkelhuis met oudere kernen (16^{de}, 17^{de}, 18^{de} eeuw).
- Twee traveeën en drie bouwlagen onder een zadeldak.
- Bepleisterde en witgeschilderde lijstgevel.
- De bouwlagen zijn gescheiden door kordonvormende lekdrempels.
- Onderste bouwlaag met aangepaste winkelpui.
- Tweede bouwlaag met rechthoekige vensteropeningen en geprofileerde omlijsting en aangepaste T-ramen.
- Derde bouwlaag met rechthoekige vensteropeningen en geprofileerde omlijsting en aangepaste T-ramen.
- Tussen de vensteropeningen ijzeren katrol.
- Geprofileerde architraaflijst en een kroonlijst op modillons.
- De karakteristieke houten T-ramen werden vervangen door vlakke PVC ramen

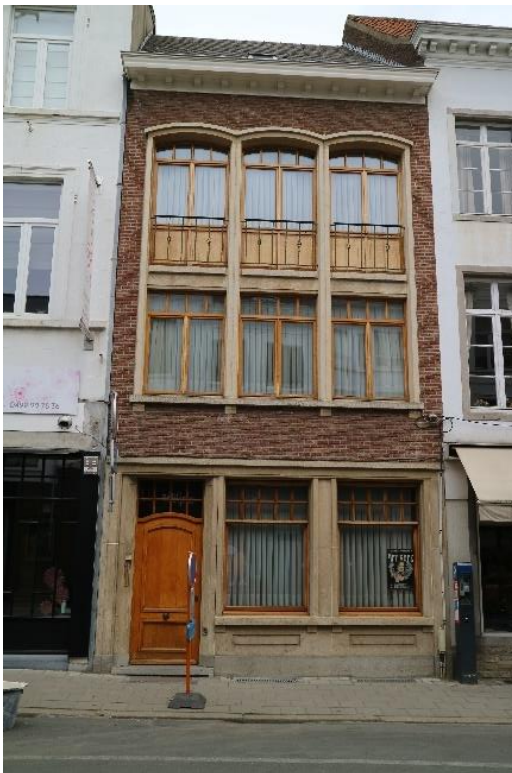
Rechtestraat 15

- Burgerwoning in enkelhuisopstand van ca. 1970
- Drie traveeën en drie bouwlagen onder een zadeldak.
- Gevel uitgewerkt in baksteen.
- Onderste bouwlaag uitgewerkt in similisteen op een hardstenen sokkel met rechthoekige vensteropeningen en kordonvormende lekdrempel.
- Onder de vensteropeningen zijn er twee panelen.
- Houten deur met bovenlicht en houten roedeverdeling.
- Tweede en derde bouwlaag met vensterregister met omlijsting in similisteen en houten T-ramen met een houten roedeverdeling bovenaan.
- Tweede bouwlaag met rechthoekige vensteropeningen, de derde bouwlaag met steekbogige vensteropeningen, fenêtres-à-terre en ijzeren borstwering.
- Kroonlijst met modillons.

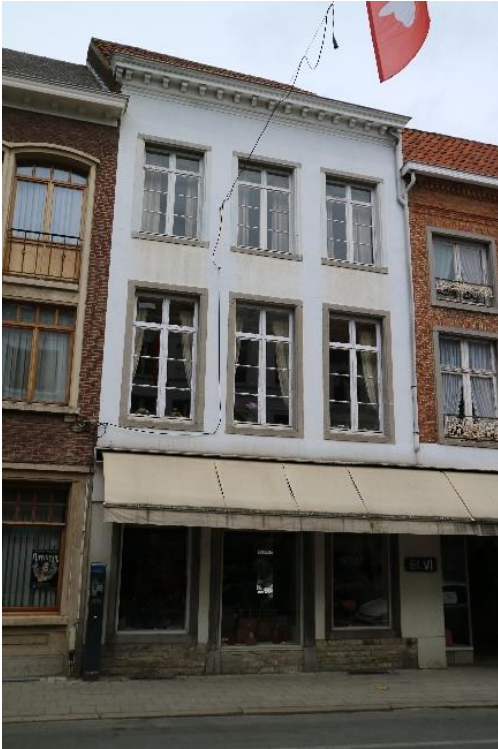
Rechtestraat 17

- Neoclassicistische breedhuis met oudere kern (opklimmend tot 17^{de} à 18^{de} eeuw)
- Drie traveeën en drie bouwlagen onder een pannen zadeldak.
- Bepleisterde en witgeschilderde gevel op een natuurstenen plint
- Gevelbrede luifel.
- Onderste bouwlaag met winkelpui in natuursteen, met dichtgemaakte deurtravee in het midden.
- De deurtravee heeft een bovenlicht met een waaier. Vensteropeningen met vlakke hardstenen omlijsting.
- Tweede bouwlaag heeft rechthoekige vensteropeningen met hardstenen omlijsting en T-ramen met een roedeverdeling.
- Derde bouwlaag met hardstenen omlijsting en T-ramen met roedeverdeling.
- Houten kroonlijst met modillons.
- Achtergelegen smidse aan de Neteboord (aparte fiche beschikbaar)

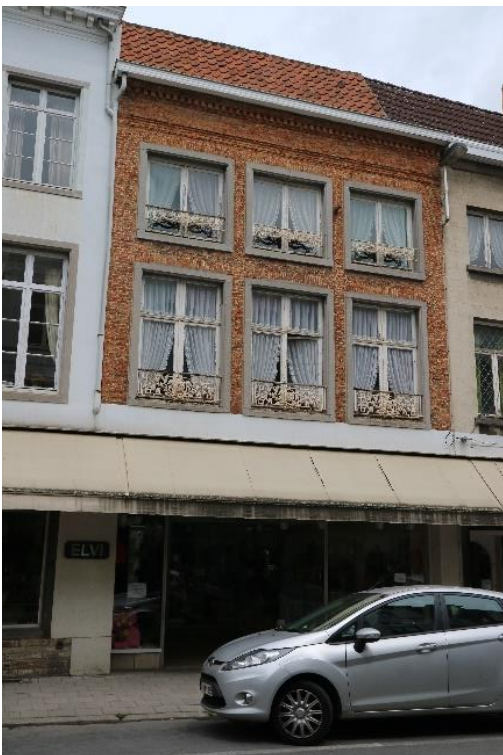
Rechtestraat 19

- Neoclassicistische woning met oudere kern
- Drie bouwlagen en drie traveeën met verkleinende ordonnantie.
- Gevel in similliteen en met gevelbrede luifel.
- Onderste bouwlaag aangepast met glazen winkelpui.
- Tweede bouwlaag met rechthoekige en hardstenen lekdrempels.
- T-ramen met ruitvormig groengekleurd glas-in-lood.
- Derde bouwlaag met vierkante vensteropeningen met hardstenen lekdrempel en tweevlakkige ramen.
- Aangepaste kroonlijst.

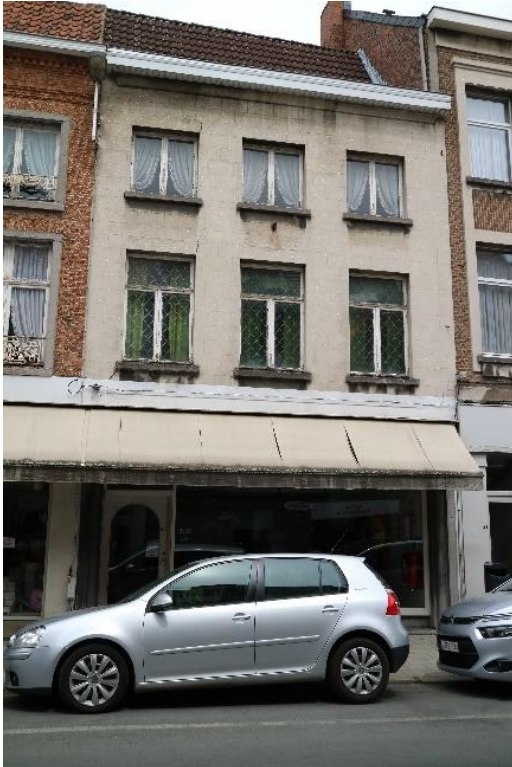
Rechtestraat 21

- Neoclassicistische woning met oudere kern
- Drie bouwlagen en drie traveeën met verkleinende ordonnantie.
- Gevel in similliteen en met gevelbrede luifel.
- Onderste bouwlaag aangepast met glazen winkelpui.
- Tweede bouwlaag met rechthoekige en hardstenen lekdrempels.
- T-ramen met ruitvormig groengekleurd glas-in-lood.
- Derde bouwlaag met vierkante vensteropeningen met hardstenen lekdrempel en tweevlakkige ramen.
- Aangepaste kroonlijst.

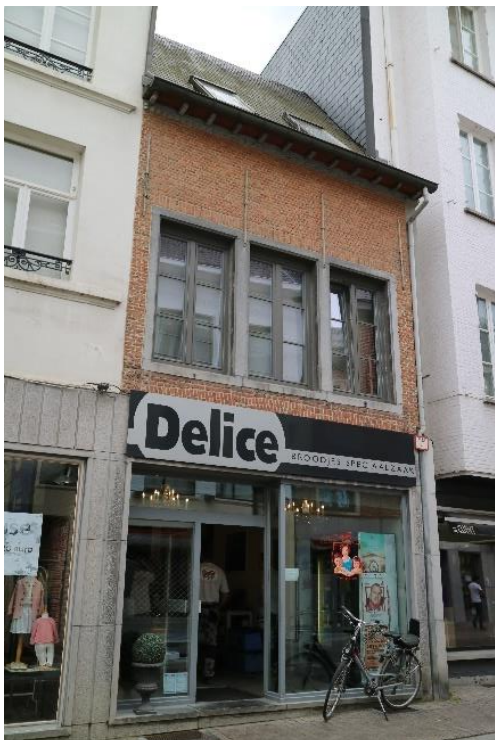
Rechtestraat 4

- Traditionele stadswoning.
- Vermoedelijk zeventiende-eeuwse kern.
- Drie traveeën en twee bouwlagen onder een aangepast geknikt leien zadeldak. Oorspronkelijk geknikt rode pannen zadeldak.
- Bakstenen gevel met lange muurankers.
- Onderste bouwlaag in hardsteen met aangepaste winkelpui.
- Tweede bouwlaag met een vlakke hardstenen vensterregister uit de achttiende eeuw.
- De karakteristieke houten zesvlakramen werden in 2018-2019 vervangen.
- Houten kroonlijst op modillons.

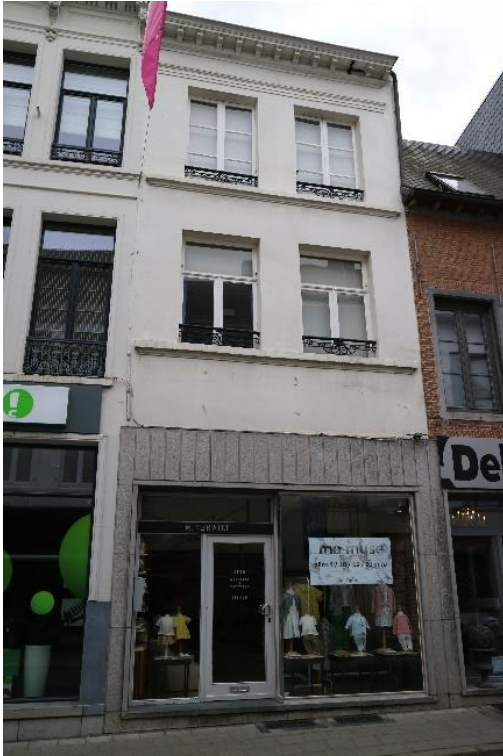
Rechtestraat 6

- Neoclassicistisch breedhuis met oudere kern.
- Drie bouwlagen en twee traveeën onder aangepast leien zadeldak. Oorspronkelijk rode pannen zadeldak.
- Bepleisterde en witgeschilderde gevel met kordonvormende lekdrempels en muuranker.
- Onderste bouwlaag met aangepaste winkelpui.
- Tweede bouwlaag met rechthoekige vensteropeningen, ijzeren vensterleuning en houten T-ramen.
- Derde bouwlaag met rechthoekige vensteropeningen, ijzeren vensterleuning en opendraaiende houten zesvlakramen met roedeverdeling.
- Geprofileerde architraaflijst en vlakke fries. Geprofileerde houten kroonlijst op modillons.

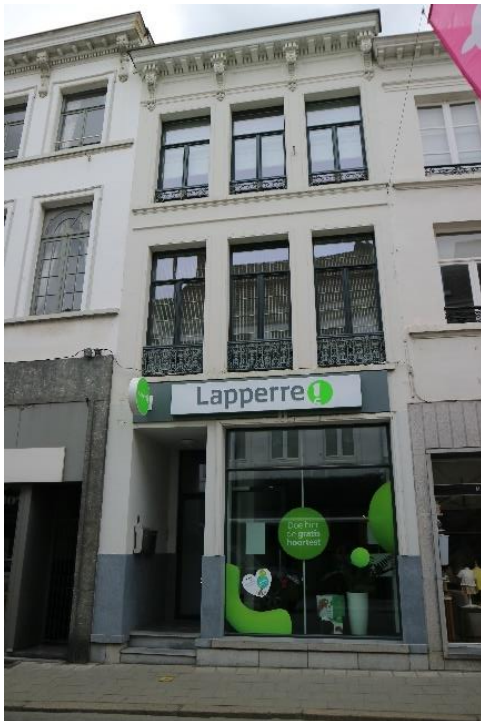
Rechtestraat 8

- Neoclassicistisch breedhuis met oudere kern.
- Drie bouwlagen en drie traveeën onder een leien schilddak. Oorspronkelijk rode pannen schilddak.
- Bepleisterde en witgeschilderde gevel met kordonvormende lekdrempels.
- Onderste bouwlaag met verhoogde hardstenen sokkel.
- Rechthoekig portaal en rechthoekige aangepaste winkelpui.
- Tweede bouwlaag met rechthoekige vensteropeningen, ijzeren vensterleuning en aangepaste T-ramen.
- Derde bouwlaag met rechthoekige vensteropeningen, ijzeren vensterleuning en aangepaste T-ramen.
- Geprofileerde architraaflijst en fries met geprofileerde panelen.
- Getande houten kroonlijst op consoles en modillons.

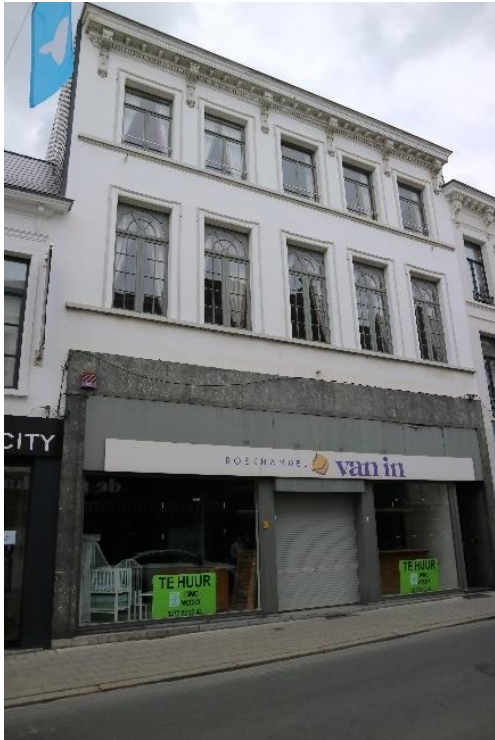
Rechtestraat 10

- Neoclassicistisch breedhuis met oudere samengevoegde kernen.
- Vijf traveeën en drie bouwlagen onder twee leien schilddaken (van drie en twee traveeën). Oorspronkelijk rode pannen schilddaken.
- Gevel bepleisterd en witgeschilderd met kordonvormende lekdrempels.
- Onderste bouwlaag met aangepaste gevelbrede winkelpui bekleed in hardsteen.
- Tweede bouwlaag met rechthoekige vensteropeningen met geprofileerde omlijsting en houten T-ramen met roedeverdeling.
- Derde bouwlaag met rechthoekige vensteropeningen, vensterleuningen en houten T-ramen.
- Getande kroonlijst op consoles en modillons.
- Aangepast publiciteit.

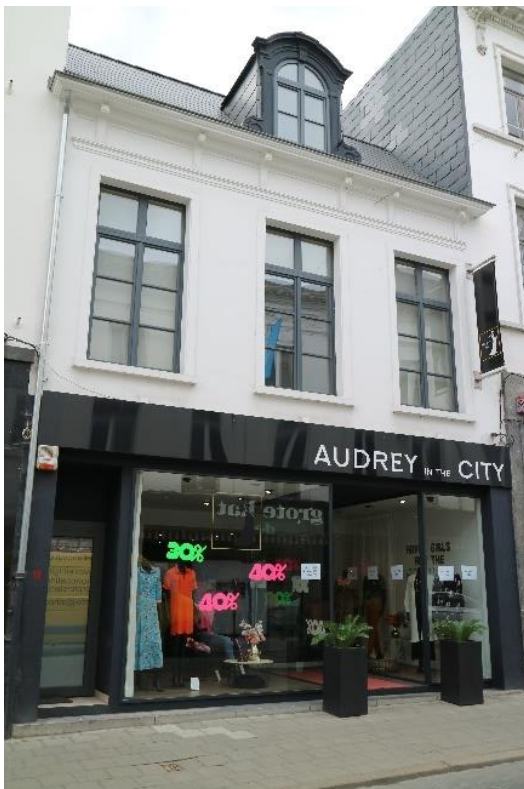
Rechtestraat 12

- Neoclassicistisch breedhuis met oudere kern.
- Drie traveeën en twee bouwlagen onder een leien zadeldak met staande houten dakkapel. Oorspronkelijk rode pannen zadeldak.
- Gevel bepleisterd en witgeschilderd met kordonvormende lekdrempels.
- Onderste bouwlaag met aangepaste gevelbrede winkelpui bekleed in zwarte hardsteen en twee deuropeningen.
- Tweede bouwlaag met rechthoekige vensteropeningen met geprofileerde omlijsting en aangepaste T-ramen met roedeverdeling.
- De karakteristieke houten achtlakramen werden vervangen.
- Houten geprofileerde kroonlijst op consoles.

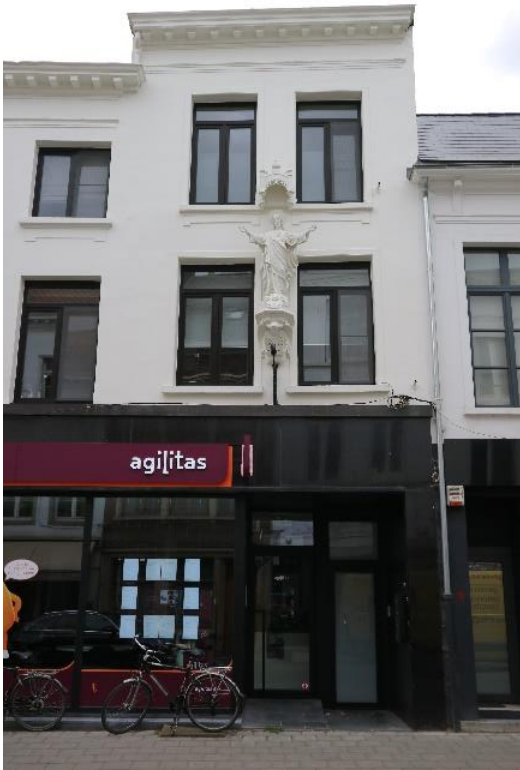
Rechtestraat 14A

- Neoclassicistische breedhuis met oudere kern van twee traveeën
- Drie bouwlagen onder een zadeldak.
- Bepleisterde en witgeschilderde lijstgevel.
- Onderste bouwlaag met doorgetrokken winkelpui met zwarte stenen bekleding.
- Tweede bouwlaag met rechthoekige vensteropeningen in een vlakke omlijsting met aangepaste T-ramen.
- Centraal Heilig Hartbeeld onder een bekronend baldakijn op een console met engelfiguur met opschrift: "Gebenedijd zij Jesus Christus, Ware God en Ware Mensch.
- Daaronder smeedwerk met bloemenmotief van een verdwenen straatlantaarn.
- Derde bouwlaag met rechthoekige vensteropeningen in een vlakke omlijsting met neutenpanelen en T-ramen.
- Architraaflijst met vlakke fries en kroonlijst op modillons.
- Aangepaste publiciteit.

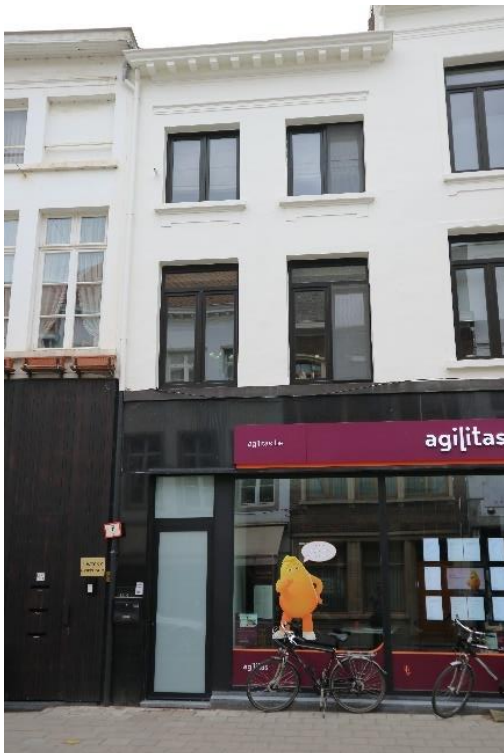
Rechtestraat 14B

- Neoclassicistisch breedhuis met oudere kern
- Twee traveeën en drie bouwlagen onder een zadeldak.
- Bepleisterde en witgeschilderde gevel.
- Onderste bouwlaag met doorgetrokken winkelpui met toegangstravee naar de bovenverdieping.
- Tweede bouwlaag met rechthoekige vensteropeningen op kordonvormende lekdrempels met aangepaste T-ramen.
- Tweede verdieping met rechthoekige vensteropeningen met tweevlakkige ramen in een vlakke omlijsting met beschilderde lekdrempels en neutenpanelen.
- Architraaflijst en vlakke fries, houten kroonlijst op modillons.
- Aangepaste publiciteit.

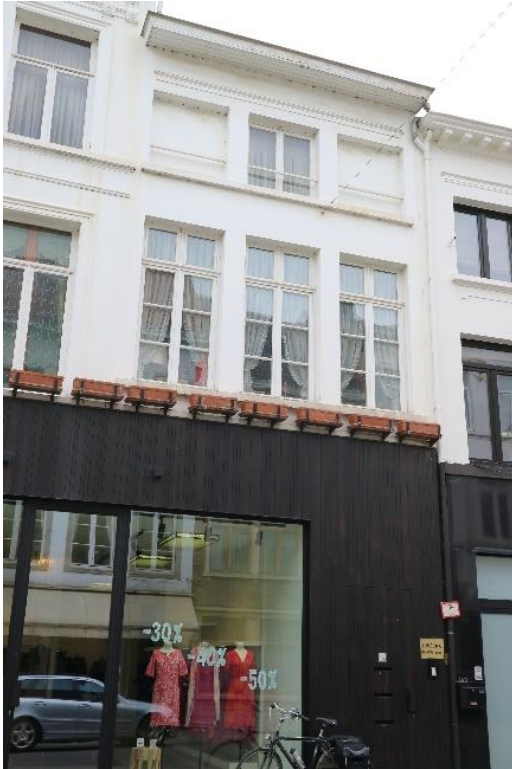
Rechtestraat 16A

- Neoclassicistisch breedhuis met oudere kern
- Drie traveeën en drie bouwlagen onder een pannen zadeldak.
- Bepleisterde en witgeschilderde gevel.
- Onderste bouwlaag met doorgetrokken winkelpui met houten bekleding en rechts een toegangstravee naar de bovenverdieping.
- Tweede bouwlaag met rechthoekige vensteropeningen op een kordonvormende lekdrempel en T-ramen met roedeverdeling.
- Derde bouwlaag met mezzanine en vierkante vensteropeningen op een kordonvormende lekdrempel met vensterleuningen.
- Links en rechts blinde ramen en centraal tweevlakkig raam.
- Architraaflijst met vlakke fries en aangepaste houten kroonlijst.

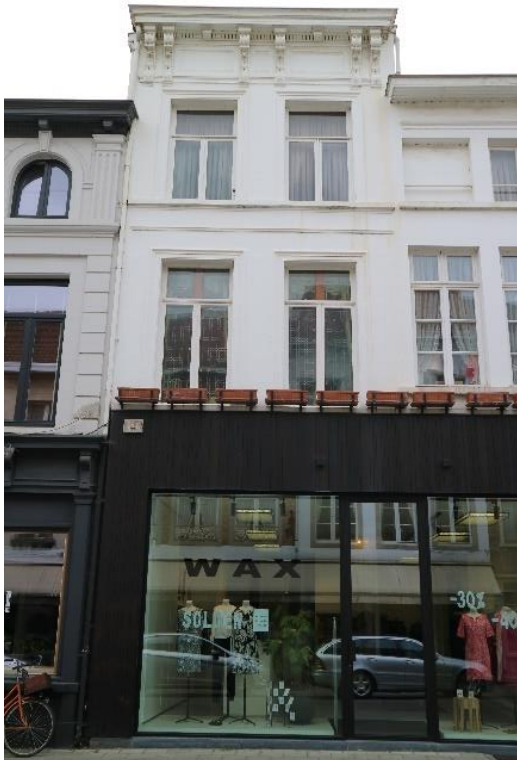
- Neoclassicistisch breedhuis met oudere kern.
- Twee traveeën en drie bouwlagen onder een schilddak met rode dakpannen
- Bepleisterde en witgeschilderde gevel. Onderste bouwlaag met doorgetrokken winkelpui met houten bekleding.
- Tweede bouwlaag met rechthoekige vensteropeningen in een geprofileerde omlijsting op kordonvormende lekdrempel en T-ramen met glas-in-lood.
- Derde bouwlaag met rechthoekige vensteropeningen in een geprofileerde omlijsting op kordonvormende lekdrempel met T-ramen.
- Achtraaflijst en fries met geprofileerde panelen.
- Geprofileerde houten kroonlijst op consoles met modillons.

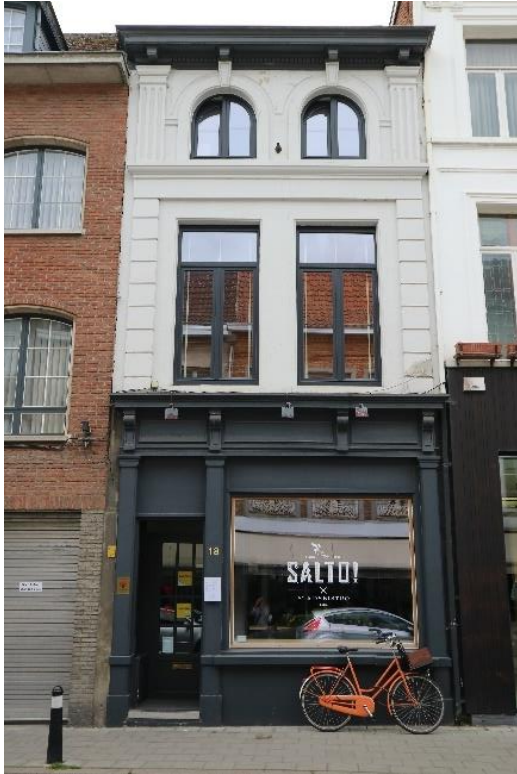
Rechtestraat 18

- Neoclassicistisch breedhuis met oudere kern
- Twee traveeën en drie bouwlagen onder een zadeldak.
- Onderste bouwlaag heeft een houten neoclassicistische winkelpui met lijst op rolwerkconsoles en links een toegangstravee.
- Tweede bouwlaag met rechthoekige vensteropeningen met T-ramen in een verdiept gevelvlak tussen geblokte lisenen die een entablement dragen.
- Derde bouwlaag met rondboogvensters in vlakke omlijsting met sluitsteen en tweevlakkige ramen.
- Houten kroonlijst met modillons wordt gedragen door flankerende gegroefde pilasters ondersteuning.

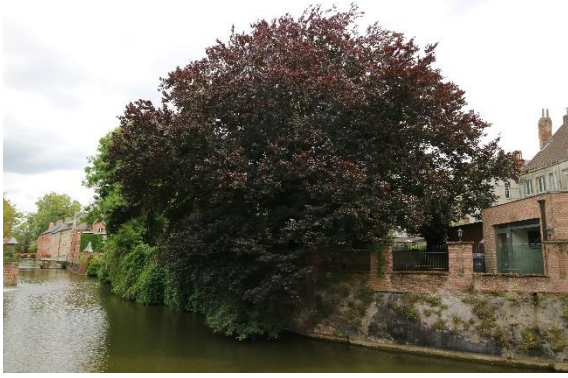
Bakstenen omheiningmuur ingevuld met ijzeren hekwerk aan tuin Rechtestraat 1-3. Waardevolle beuk in de tuin van Rechtestraat 9. De boom vraagt gespecialiseerd onderhoud.

De tuinen en beplanting aan de Neteboord vormen een belangrijk onderdeel van het beschermde stadsgezicht. Beplanting die schade toebrengt aan de constructies te worden verwijderd. Aanwezige beplanting moet regelmatig onderhouden worden door de eigenaars. Nieuwe beplantingen die bijdragen aan de esthetische waarden van het stadsgezicht en die de aanwezige constructie niet kan schaden mogen aangebracht worden. Actief onderhoud van de bakstenen tuinmuren en ijzerwerk is van even groot belang als onderhoud van de gevels. Reconstructie van verdwenen elementen (hekwerk, tuinmuren, tuinpaviljoen, etc.) kan wanneer dit gebaseerd is op historisch bronnenmateriaal. Niet bebouwde tuinzone blijft onbebouwd.

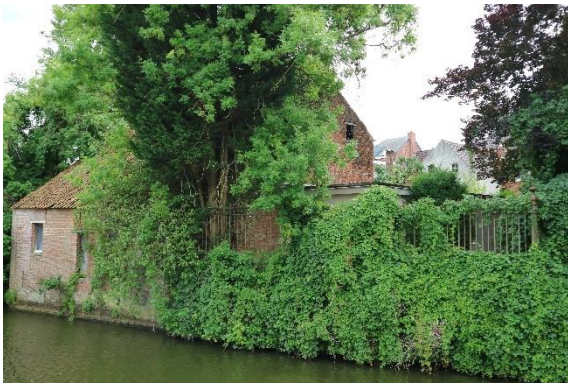
Zicht op de smidse in de tuin van Rechtestraat 17 en op het hekwerk en de bakstenen tuinmuur Rechtestraat 11. Het hekwerk gaat terug tot einde negentiende eeuw.

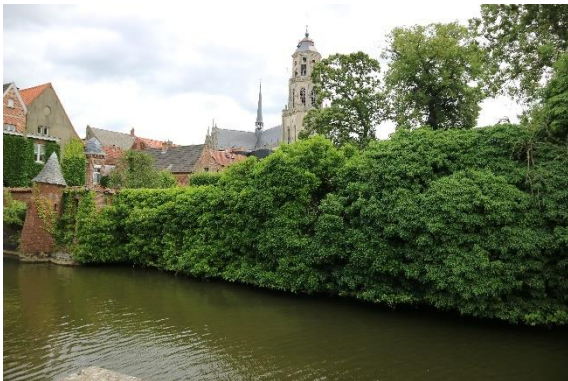
Het groen aan de tuilmuren heeft een esthetische en biologische waarde in de stad, maar veroorzaakt ook schade aan bakstenen.

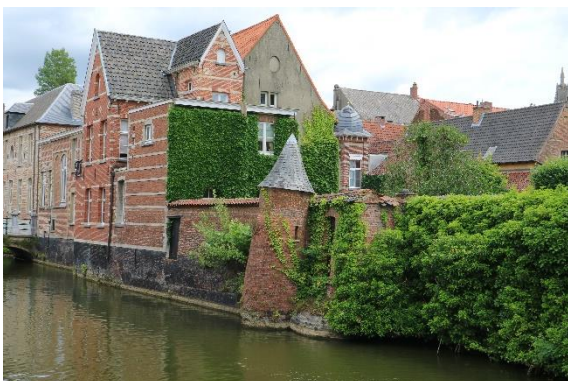
Tuinmuur met toren van het Hof van Lier (Kerkstraat 2-4) aan de waterkant met bakstenen muur op gepikte plint afgedekt met Vlaamse pannen. In het midden wordt de muur onderbroken door rond torentje onder leien spits en ijzeren hekwerk.

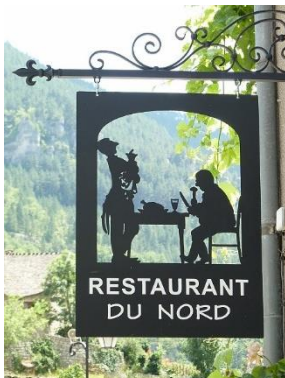
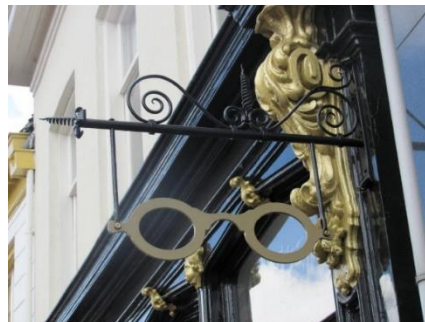
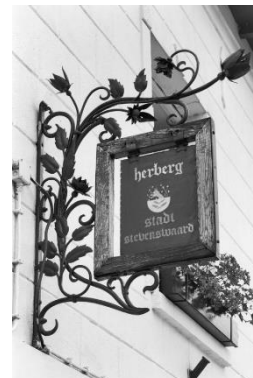
Verticale of dwarsgeplaatste uithangborden

Verticale uithangborden zijn vanop straat het meest zichtbaar voor klanten. Het kleine formaat maakt het ideaal om een logo op aan te brengen. Het kan ook gaan om een symbool of voorwerp dat in één oogopslag begrijpelijk maakt waar de zaak om draait. Zulke dwarse uithangborden worden best net boven de etalage geplaatst ter hoogte van het kader boven de vensterlijst. Het plaatsen van nieuwe borden boven de vensterdorpel van de eerste verdieping is niet toegestaan. De afmetingen van het bord worden beperkt tot 60 x 60 cm.

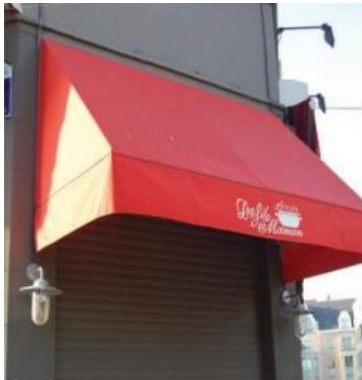
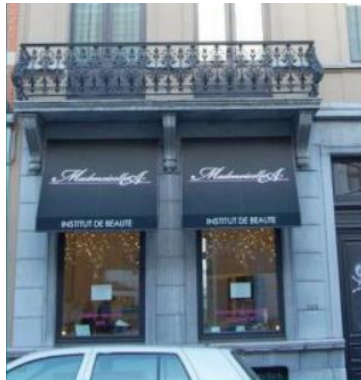
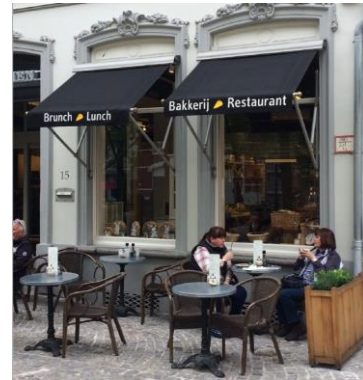
6.7.7. Zonnetenten

Bepaalde winkels hebben behoefte aan een zonnetent. Zonnetenten worden enkel toegestaan wanneer het noodzakelijk wordt geacht voor specifieke ambachten (bv. vlees, vis, kaas, etc.) waarbij zonnewering noodzakelijk is voor de bewaring van de uitgestalde producten in de etalage.

Op de neerhangende boord van de zonnetent kan eventueel publiciteit worden aangebracht en dit kan eventueel het parallelle uithangbord aanvullen of vervangen. Let wel dat het doek van een zonnetent snel kan verbleken door zonlicht, of vuil worden door stof en regen. Het vraagt dus regelmatig onderhoud en of vervanging.

Zonnetenten worden enkel ter breedte van vensteropening of etalage geplaatst, maar niet boven de deuropening. Zonnetenten die meerdere gevels overspannen worden in de toekomst niet meer toegestaan. Deze worden opgesplitst per pand om de leesbaarheid van het individuele pand te verbeteren.

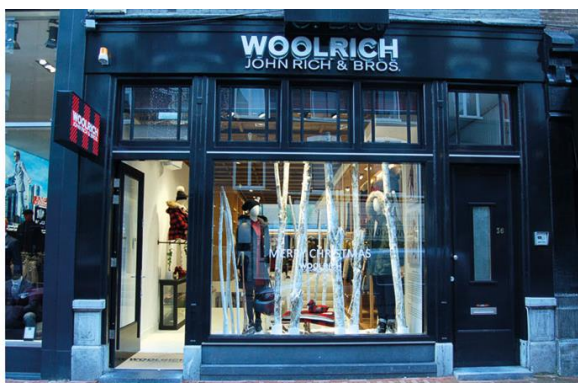
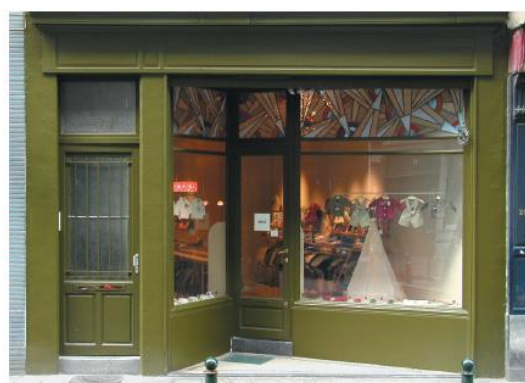
Voordelen:

- Dankzij deze oplossing kunnen de twee functies van het gebouw volledig worden gescheiden.
- Geschikt wanneer er een nieuwe trap naar de verdiepingen moet worden geplaatst (of in tweeën gesplitst om een rechtstreekse verbinding tussen de handelszaak en de 1^e verdieping te maken – kantoren, opslagruimte).
- In de schuin afgaande ruimte onder de trap kunnen rekken worden geplaatst.⁶⁰

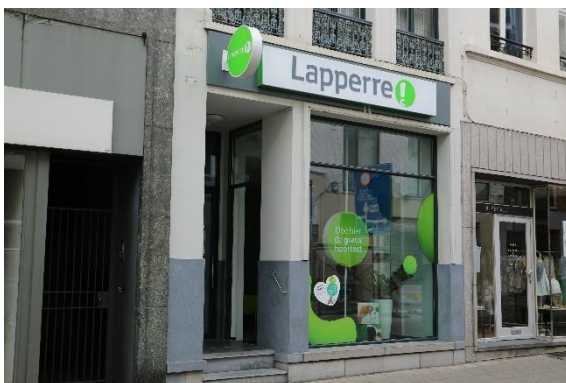
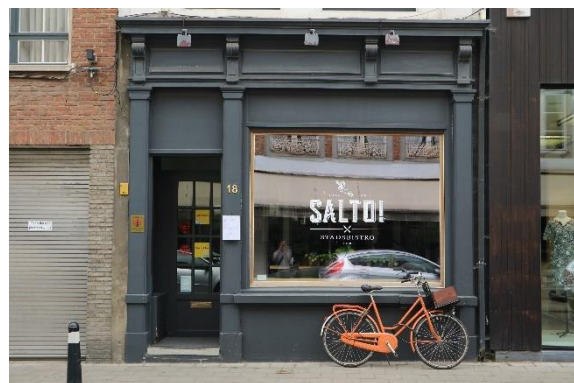
Voordelen:

- Het uitstalraam blijft behouden.
- De vermindering van de handelsruimte blijft beperkt.
- Deze oplossing maakt het mogelijk om, in het geval van een ingang opzij, de huidige voorpui te behouden en de verbouwing dus te beperken.
- In de gang kan de wand met toegang tot de handelszaak ook van glas zijn om meer licht binnen te laten en de zaak meer zichtbaarheid te geven.⁶¹

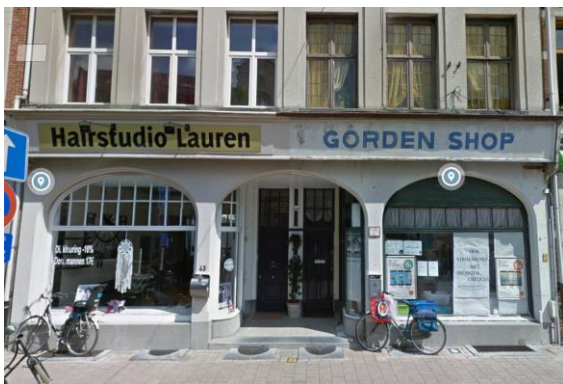
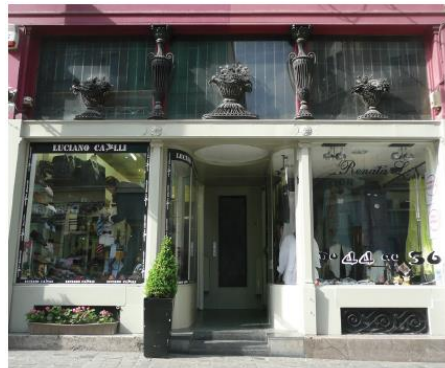
Een centrale ingang voor twee handelszaken

Voordelen

- Deze oplossing maakt het mogelijk om de gelijkvloerse handelsruimte(s) te verhuren aan twee afzonderlijke handelaars, wat de opbrengst kan verhogen.⁶²
