BEHEERSPLAN ONROEREND ERFGOED

GODSHUIS HEILIG GEESTHUIS
Heilige-Geeststraat 7, 2500 Lier
Beschermingsbesluit nr. 1489 - 19.08.1980

OPDRACHTGEVER:
OCMW LIER
PARADEPLEIN 2 BUS 2
2500 LIER

BEHEERSPLAN OPGEMAAKT DOOR:
KARUUR ARCHITECTEN BVBA
LANGE VAN BLOERSTRAAT 80
2060 ANTWERPEN

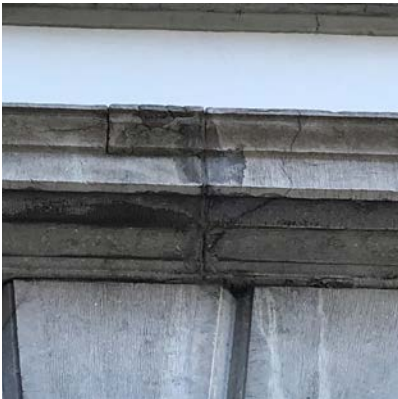
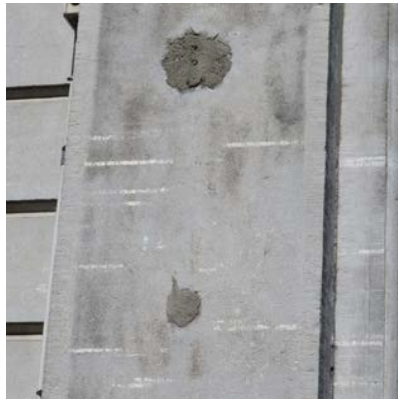
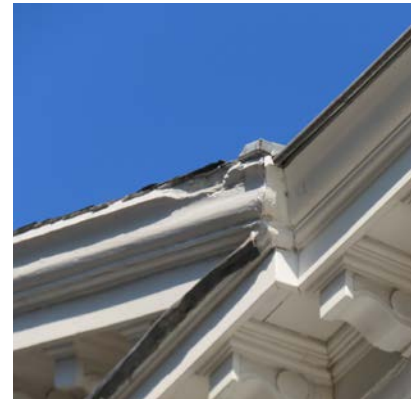
De buitengevels van gebouw A zijn op enkele kleinere gebreken na nog in een relatief goede staat. De arduinen lijsten vertonen enkel barsten of brokkelen plaatselijk af. Op de arduinen pilasters zijn nog sporen terug te vinden van de originele gevellantaarns. De frontonlijst is plaatselijk sterk verweerd.

TYPISCHE SCHADEBEELD VOORGEVEL VAN GEBOUW A

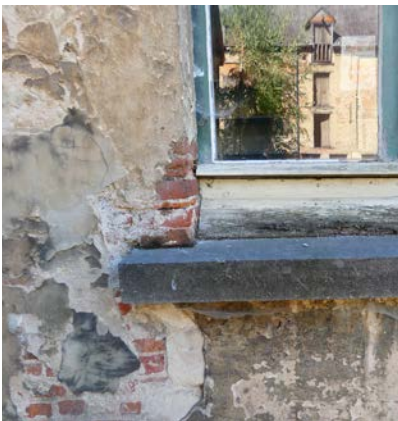
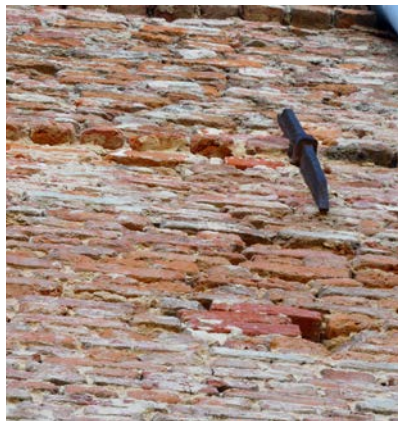
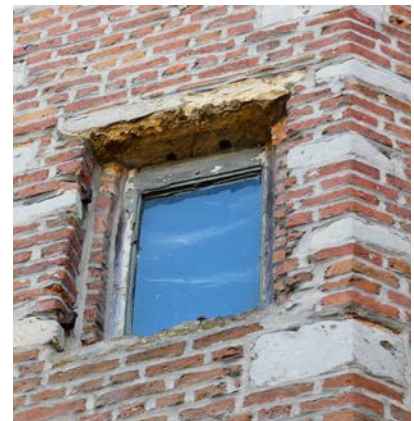
De gevelafwerking van de achtergevel is verweerd en op verschillende plaatsen weggefallen. De bakstenen zijn op sommige plaatsen verweerd of oppervlakkig beschadigd. Door uitspoeling van voegwerk verzandt de legmortel en komen stenen los uit verband. Dit schadebeeld vinden we bijvoorbeeld terug in de puntgevel van het dakvenster. In de oksel van de achtergevel met de traptoren kunnen we enkele scheuren waarnemen. De traptoren werd meer recent hervoegd met een storende cementmortel. Een aantal elementen in zachte natuursteen zijn gevoelig verweerd, zoals bijvoorbeeld de lateien van enkele vensters in de traptoren.

TYPISCHE SCHADEBEELD BAKSTEEN EN NATUURSTEEN ACHTERGEVEL VAN GEBOUW A

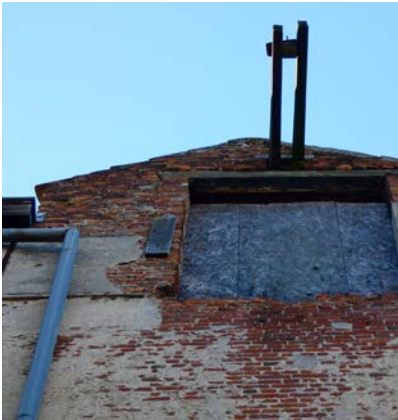
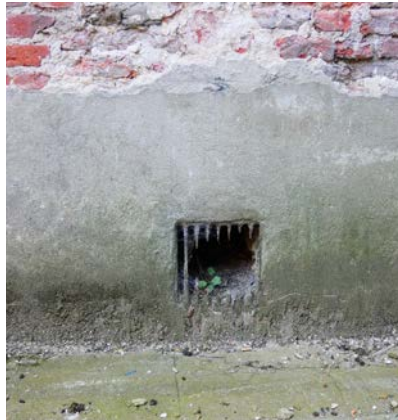
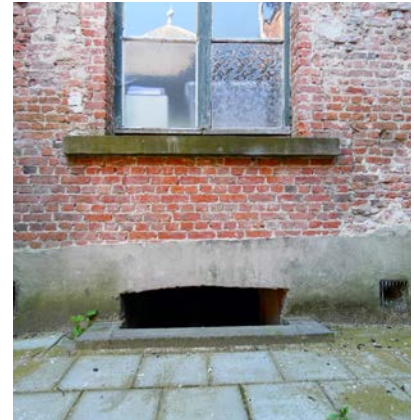
De hijsbalk van de dakkapel op de binnenplaatsgevel is ernstig verweerd, de initiële buitenluiken en de onderdorpel van deze gevelopening ontbreken vandaag.

Het ijzerwerk is over het algemeen licht roestig zonder materiaalverlies. De verbinding van de muurankers met de achterliggende structuren zijn niet zichtbaar, maar dienen bij effectieve restauratie te worden gecontroleerd. De verluchttingsroosters van de kelder zijn wel volledig doorgeroest. Ook het kelderrooster ontbreekt vandaag.

TYPISCHE SCHADEBEELD HOUTEN EN IJZEREN ONDERDELEN ACHTERGEVEL VAN GEBOUW A

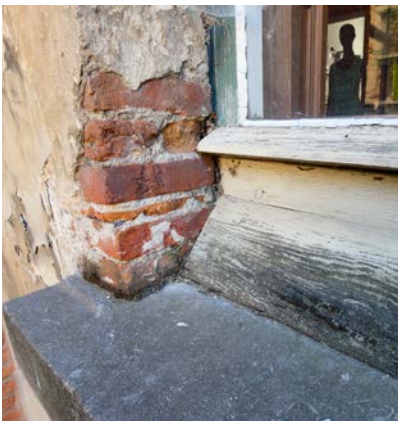
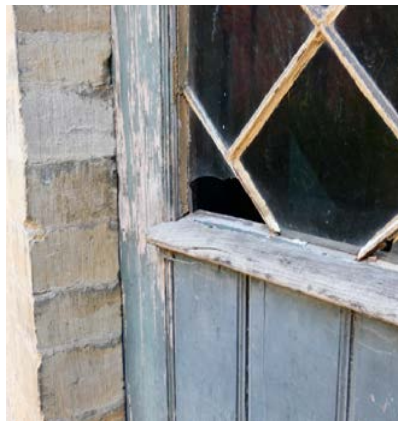
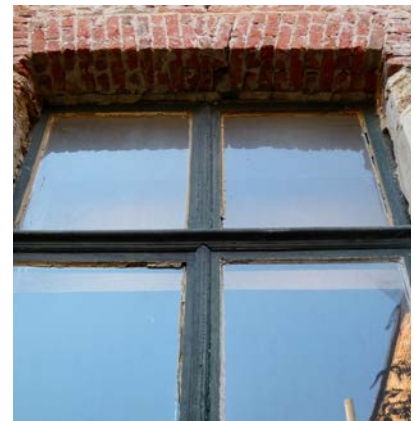
Het schrijnwerk is in zowel de voor- als achtergevel in redelijke staat. De schade betreft voornamelijk plaatselijk ingerotte waterlijsten, verduurde of weggevallen stopverf en schraal geworden schilderwerk. Plaatselijk werd de originele buitenbeglazing vervangen of ontbreken op de gelijkvloerse verdieping de binnenluiken. De luiken van het dakvenster ontbreken, de opening is momenteel dichtgetimmerd. De initiële afwerkkleur dient te worden bepaald na stratigrafisch onderzoek. Dit onderzoek kan ook helpen het schrijnwerk te dateren in de tijd.

TYPISCHE SCHADEBEELD HOUTEN SCHRIJNWERK ACHTERGEVEL VAN GEBOUW A

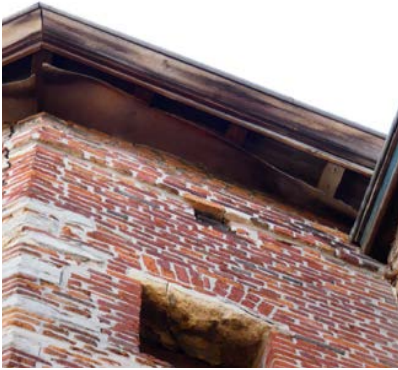
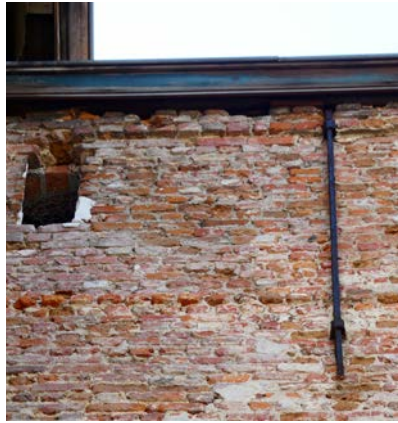
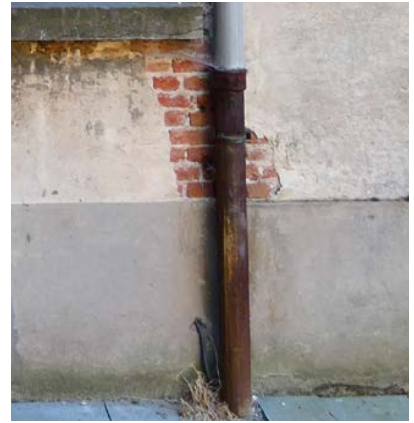
De pannen zijn in redelijke staat, maar ze sluiten vermoedelijk niet overal meer perfect aan. Plaatselijk lijkt een pan gebroken. De schoorsteen aan de westgevel is in slechte staat. De waterafvoer van de achtergevel in zink is sterk verweerd en plaatselijk lek en de bakgoot is er plaatselijk ingerot. Het schilderwerk van de goten is schraal geworden. De gietijzeren standpijpen van de regenafvoeren zijn sterk roestig.

TYPISCHE SCHADEBEELD REGENWATERAFVOEREN ACHTERGEVEL VAN GEBOUW A

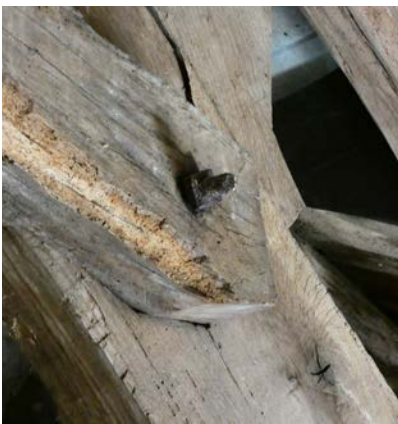
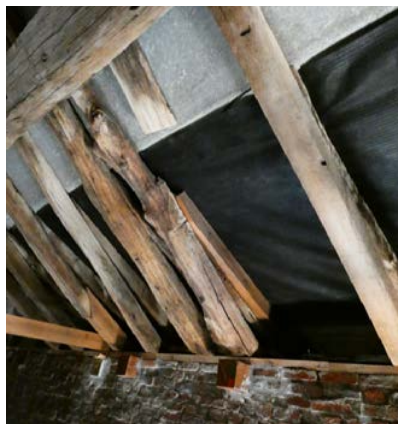
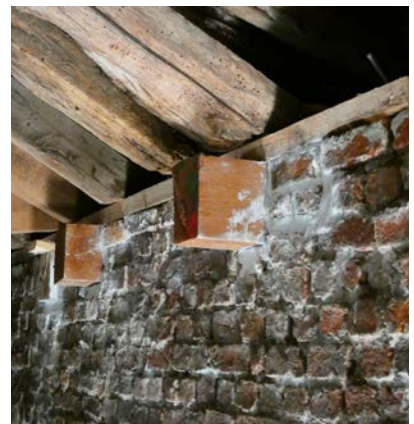
Bij de houten kapconstructies lijken enkele elementen aangetast door houtborende insecten. Hierdoor zijn enkele elementen (structureel) wat verzwakt. Voornamelijk de kepervoeten en muurplaten vertonen plaatselijk inrottingen. In 2018 werden er door Monumentenwacht enkele instandhoudingswerken uitgevoerd ter hoogte van de bakgoot en muurplaten van de voorgevel. De houten zoldervloer is op meerdere plaatsen beschadigd/ingerot door de oude lekken in de daken/goten. De vloeren zijn tijdelijk verstevigd met plaatmateriaal. Het kruiswerk ziet er op het eerste zicht nog goed uit. Haar ijzerwerk is wel roestig en enkele delen zijn verzwakt door roestvorming.

TYPISCHE SCHADEBEELD KAPCONSTRUCTIE GEBOUW A

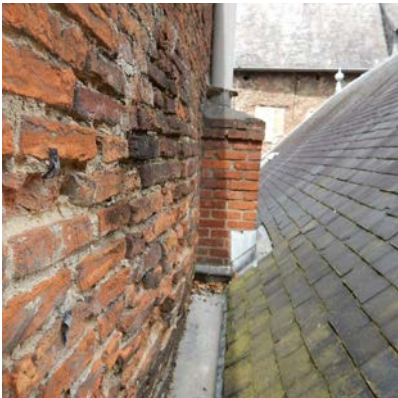
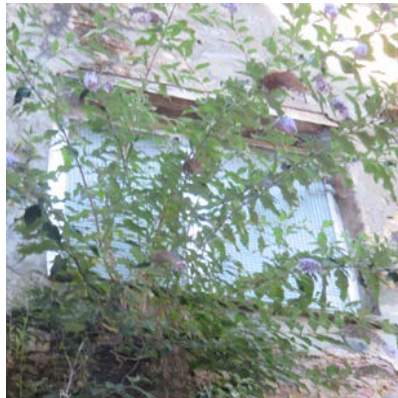
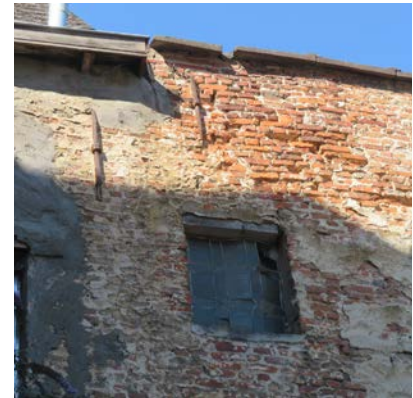
Ter hoogte van de westelijke buur buikt de gemene muur zeer sterk uit. Het voegwerk is er uitgespoeld waardoor de stabiliteit van de muur in gedrang komt. De algemene staat van deze scheimuur is erg slecht. De bakstenen zijn verweerd/oppervlakkig beschadigd. Door uitspoeling van voegwerk verzandt de legmortel en komen stenen los uit verband. Enkele muurdelen zijn begroeid met klimplanten. Het ijzerwerk van de muurankers zijn roestig met materiaalverlies tot gevolg. Het nog aanwezige glas-in-lood voor een dichtgemetste opening is volledig verweerd, het loodnet is verzwakt waardoor het glas-in-lood knikt en uitbuikt. Verschillende glaskalibers ontbreken.

SCHADE SCHEIMUUR BUUR WEST MET GEBOUW B

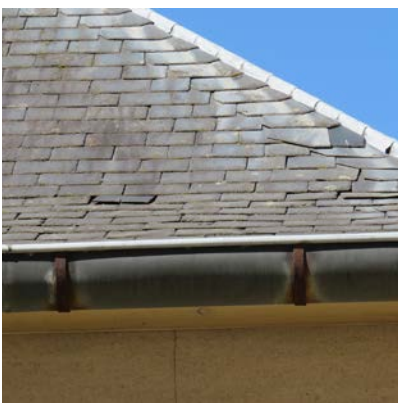
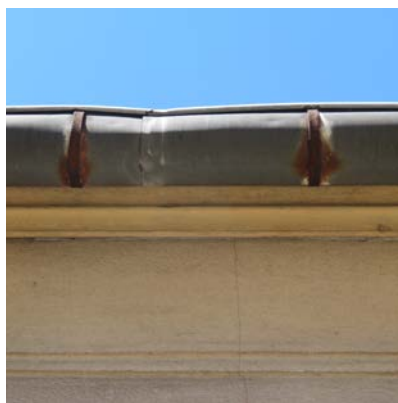
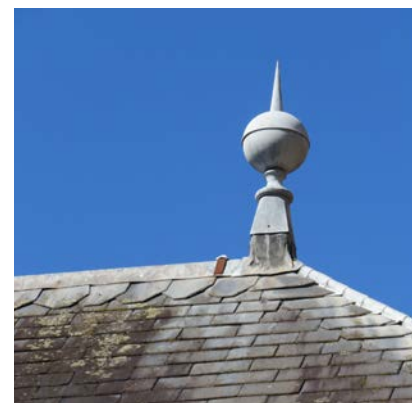
De leibedekking is algemeen in goede staat. Plaatselijk is een lei gebroken of uitgeschoven. Volgens Monumentenwacht hangt de aansluiting van het dak met het opgaand muurwerk van gebouw C los aangezien het niet werd ingewerkt in het muurwerk. Het lood staat plaatselijk open met waterinfiltratie tot gevolg. De beugels van de hanggoten en het noklood zijn sterk roestig. De loden aansluiting met de pironen lijkt ingescheurd en is aan vervanging toe. Het dak is voorzien van een asbest schoorsteen.

TYPISCH SCHADE BEELD DAKELEMENTEN GEBOUW B

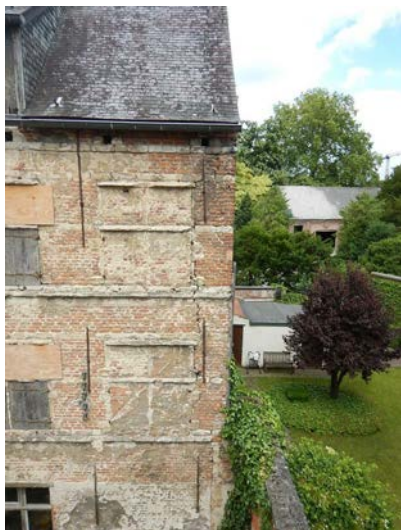
De gevels vertonen enkele zettingsscheuren, met beperkte vochtinfiltratie tot gevolg. Momenteel zonder zichtbare vervolgschade. De zuidgevel lijkt los te scheuren van het gebouw. De samenhang van het metselwerk is sterk verzwakt, waardoor de stabiliteit mogelijk in gedrang komt. Ter hoogte van de westgevel komt het schouwkanaal los van het achterliggende muurwerk met een opening van ongeveer 10cm tot gevolg. Het geheel is vermoedelijk niet meer stabiel.

ZUIDGEVEL LIJKT LOS TE SCHEUREN _ BRON:
MONUMENTENWACHT INSPECTIERAPPORT 2019

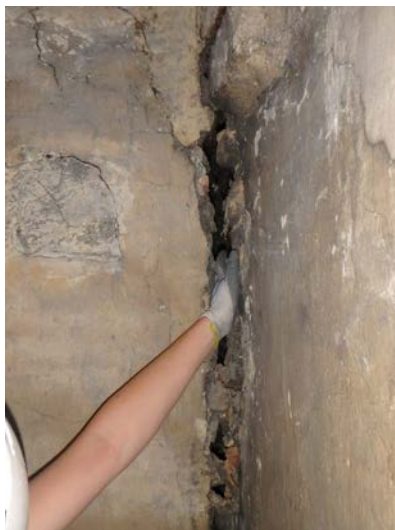
SCHOUWKANAAL KOMT LOS VAN HET ACHTER-
LIGGENDE MUURWERK _ BRON: MONUMENTEN-
WACHT INSPECTIERAPPORT 2019

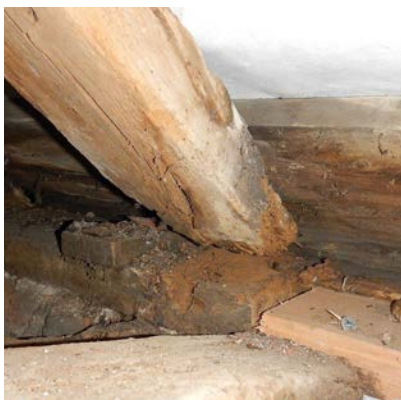
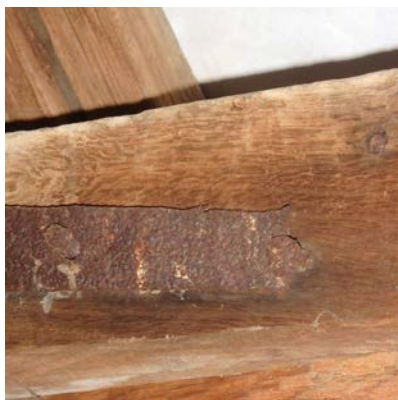
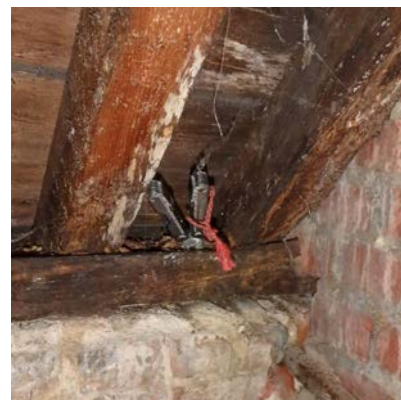
Bij de houten draagstructuren en kapconstructies zijn enkele elementen aangetast door houtborende insecten. Hierdoor zijn enkele elementen (structureel) wat verzwakt. Voornamelijk de kepervoeten en muurplaten vertonen plaatselijk inrottingen. De houten vloeren zijn op meerdere plaatsen beschadigd/ingerot door de oude lekken in de daken/goten. De vloeren zijn niet overal nog veilig beloopbaar. Plaatselijk zijn de ankers niet meer voldoende bevestigd t.g.v. roestvorming, enkele delen van de kapconstructie zijn verdwenen en verschillende kepers buigen door. Dit alles met lokale verzwakkingen tot gevolg. Op termijn kan dit ook zettingen van het dak veroorzaken met scheuren in het onderliggende muurwerk tot gevolg. Het kruitwerk ziet er op het eerste zicht nog goed uit. Het ijzerwerk is roestig. Enkele delen zijn verzwakt door roestvorming.

TYPISCH SCHADEBEELD AAN KAPCONSTRUCTIE GEBOUW C _ BRON; MONUMENTENWACHT INSPECTIERAPPORT 2019

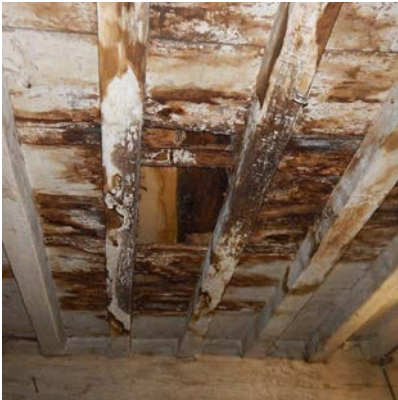
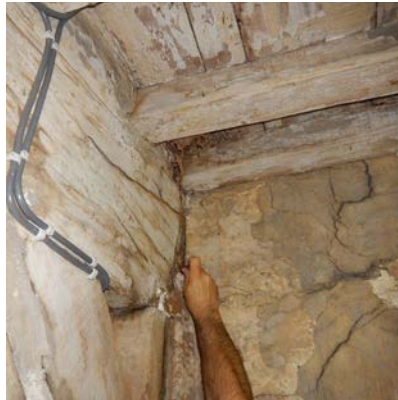
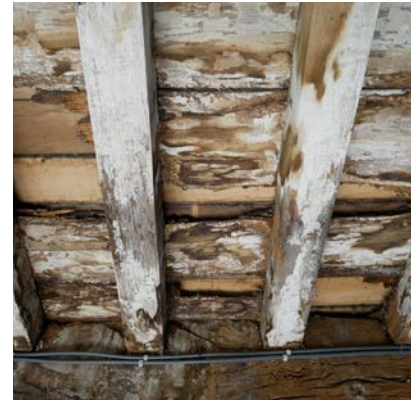
TYPISCH SCHADEBEELD HOUTEN VLOERSTRUCTUREN GEBOUW C_BRON; MONUMENTENWACHT INSPECTIERAPPORT 2019

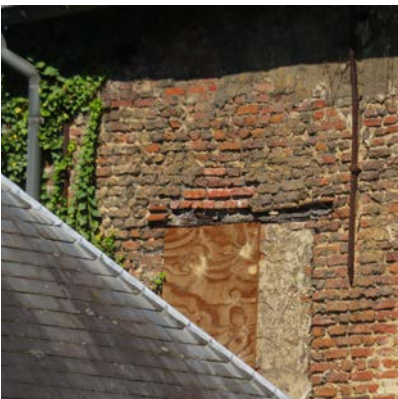
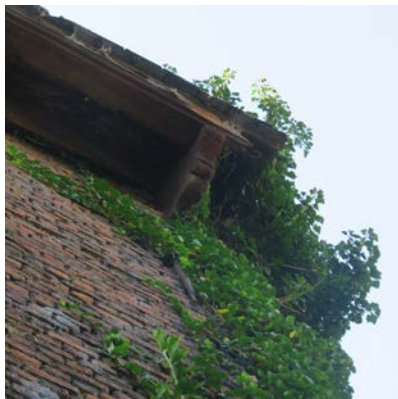
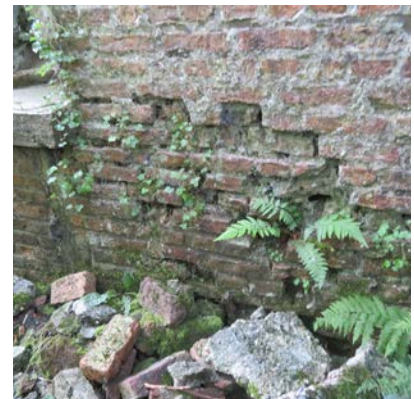
De gevelafwerking is verweerd en op verschillende plaatsen weggevallen. De bakstenen zijn verweerd/oppervlakkig beschadigd. Door uitspoeling van voegwerk verzandt de legmortel en komen stenen los uit verband. Er zijn vochtaftekeningen van de lekken in de goten en de daken. Enkele muren zijn begroeid met klimplanten. Ter hoogte westgevel groeit de klimop al onder de dakbedekking heen.

TYPISCH SCHADEBEELD BAKSTEENMETSSELWERK GEBOUW C

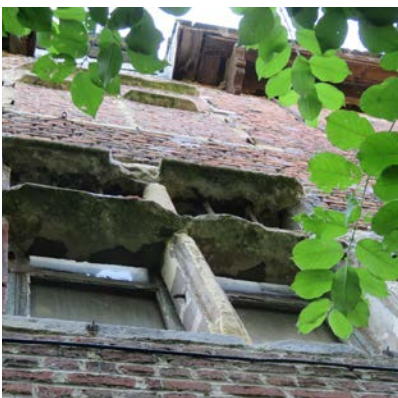
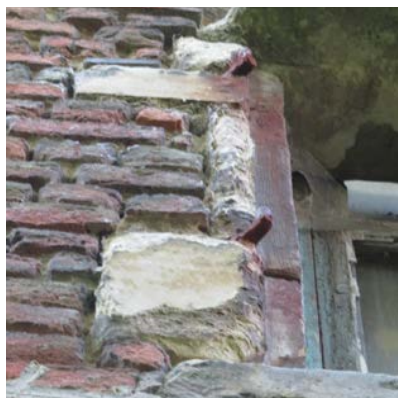
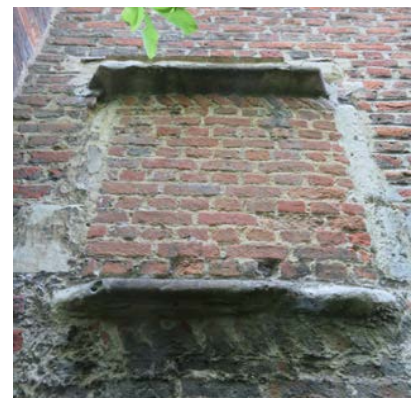
Hier en daar zijn er stukken natuursteen afgesplitst door mechanische impact, zettingen of het roesten van metalen onderdelen. Een aantal figuratief uitgewerkte elementen in een zachte natuursteen zijn gevoeliger voor verwerking. Verschillende kruismonelen zijn ingescheurd of hangen los, waardoor ze kunnen wegvalen. Hierdoor zijn de stenen kruisramen plaatselijk instabiel en kunnen ze wegvalen. Dit is een constructief onderdeel van het gebouw waardoor de stabiliteit van de gevel vermindert.

TYPISCH SCHADEBEELD NATUURSTEEN GEBOUW C

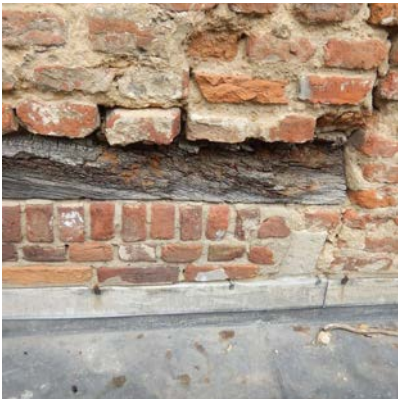
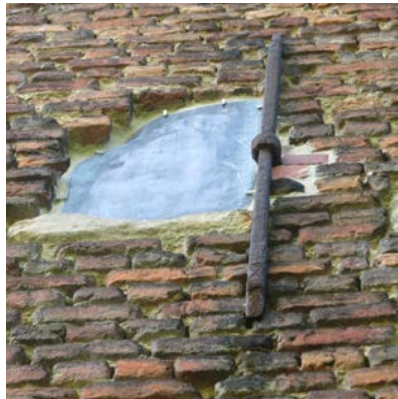
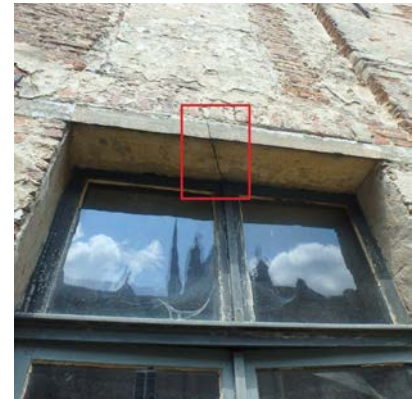
Enkele lateien en raamdorpels in hout zijn gebroken. De verschillende houten latei zijn sterk verweerd. Op termijn kan dit zorgen voor structurele verzwakkingen. De hijsbalk van de dakkapel op de binnenplaatsgevel is volledig ingerot. Het bovenliggende houtwerk werd slordig vernieuwd. De hijsbalk is onbruikbaar en enkele delen dreigen weg te vallen.

Het ijzerwerk is over het algemeen roestig met materiaalverlies tot gevolg. Doordat het ijzer dun wordt, kan de functionaliteit in het gedrang komen. Roestig ijzer kan bovendien tot zevenmaal uitzetten en het steenwerk zo beschadigen. De verbinding van de muurankers met de achterliggende structuren zijn niet zichtbaar, maar dienen bij effectieve restauratie te worden gecontroleerd.

TYPISCH SCHADEBEELD HOUTEN- EN IJZEREN ONDERDELEN GEBOUW C_BRON; MONUMENTENWACHT INSPECTIERAPPORT 2019

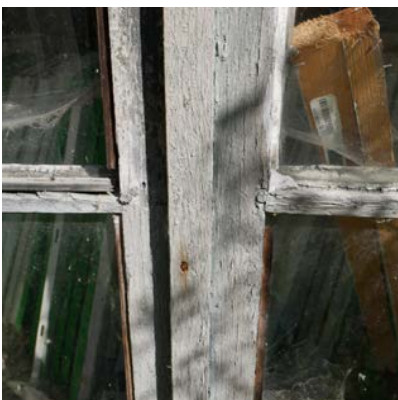
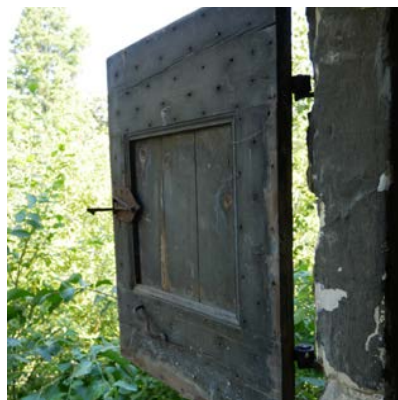
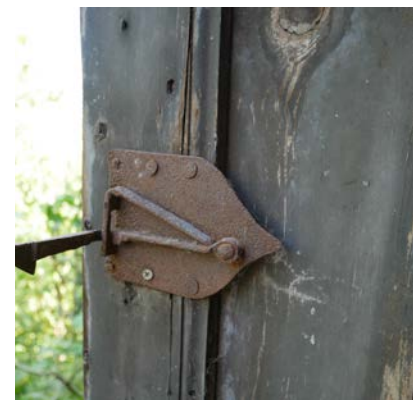
Het schrijnwerk vertoont meerdere gebreken:

- het hang- en sluitwerk is op meerdere plaatsen zo roestig dat ramen niet meer open kunnen of uit het hout breken;
- het houtwerk is plaatselijk ingerot;
- waterlijsten en dorpels zijn losgekomen of reeds verdwenen;
- verschillende planken van de kroonlijsten/windveren zijn verdwenen of sterk ingerot;
- de stopverf is op meerdere plaatsen weggefallen waardoor de beglazing kan wegvallen of reeds weggefallen is.

TYPISCH SCHADEBEELD SCHRIJNWERK GEBOUW C

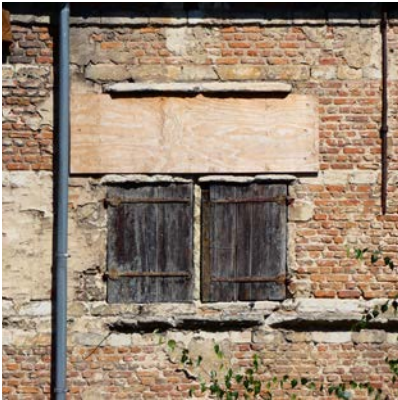
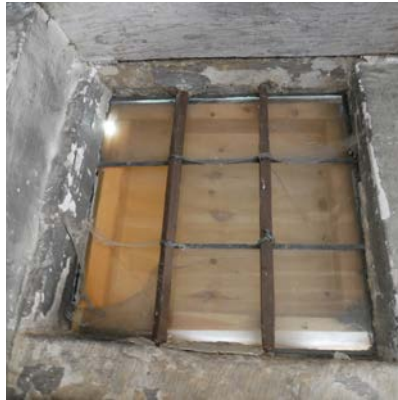
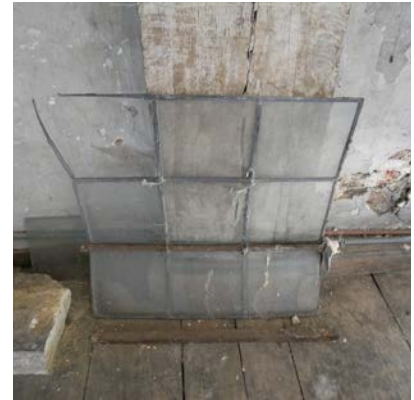
Her en der werden delen dichtgemaakt/verstevigd met plaatmateriaal. Dit is geen duurzame oplossing. Verschillende originele luiken ontbreken. De originele glas-in-loodramen zijn in erg slechte staat; komen los, schade aan het loodnetwerk, schade aan glaskalibers en schade aan bindroedes en –loodjes.

TYPISCH SCHADEBEELD GLAS-IN-LOOD GEBOUW C

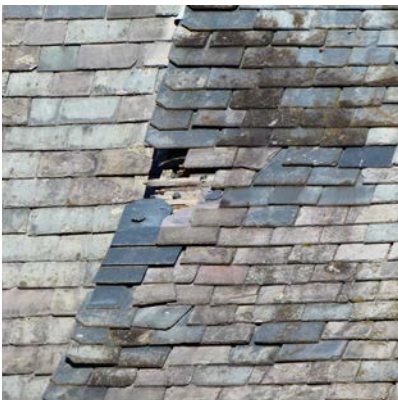
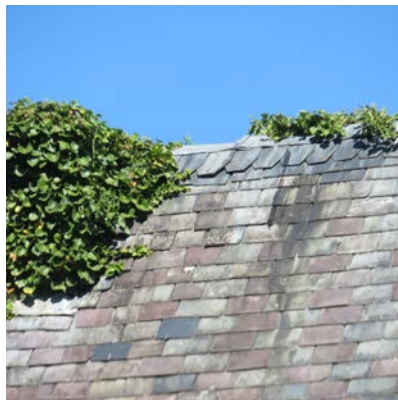
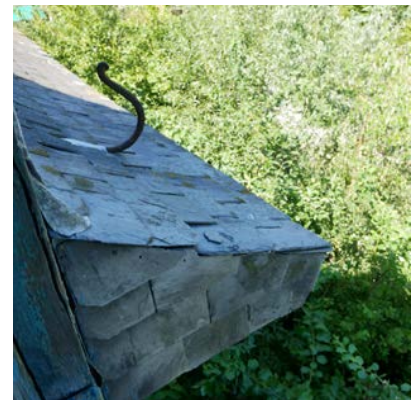
De leibedekking is algemeen in goede staat. Plaatselijk is een lei gebroken of uitgeschoven. Het noklood werd in 2017 door Monumentenwacht plaatselijk hersteld met lood, bandijzer en schroeven. De weggefallen topbekroning werd gedicht met een reparatiecoating. Deze herstellingen zijn echter geen permanente oplossingen en dienen duurzaam vernieuwd te worden.

TYPISCH SCHADEBEELD LEIEN DAKBEDEKKING GEBOUW C

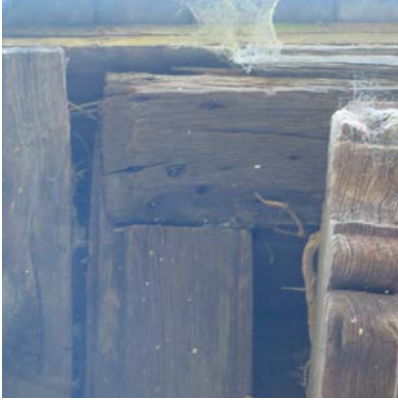
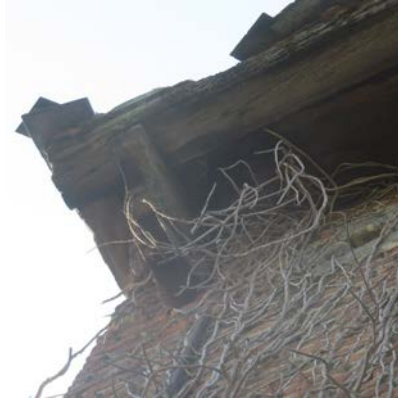
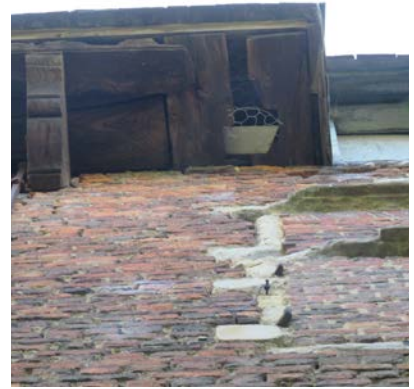
De goten zijn vervuild met plaatselijk verstoppingen van de afvoeren tot gevolg. De waterafvoer in zink is sterk verweerd en plaatselijk lek. Eerdere herstellingen voldoen niet meer. Bij de gietijzeren standpijpen is de wanddikte door roestvorming verminderd waardoor de buis op termijn geperforeerd kan raken met wateroverlast op de muur tot gevolg.

TYPISCH SCHADEBEELD DAKOVERSTEEK ACHTERGEVEL GEBOUW C

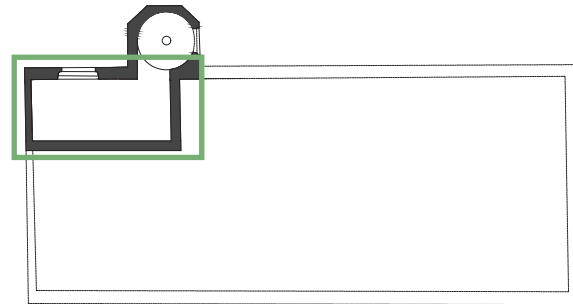
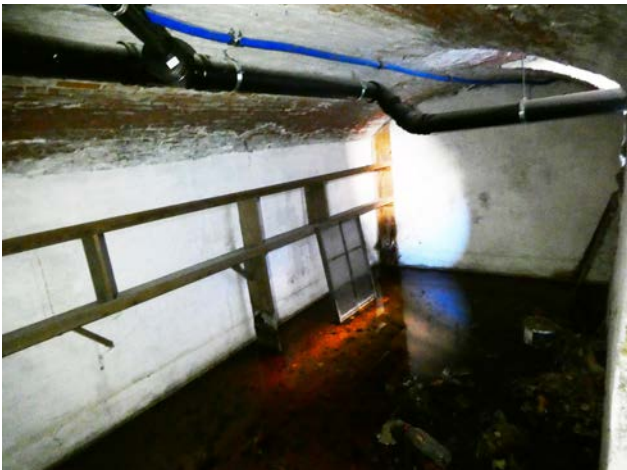
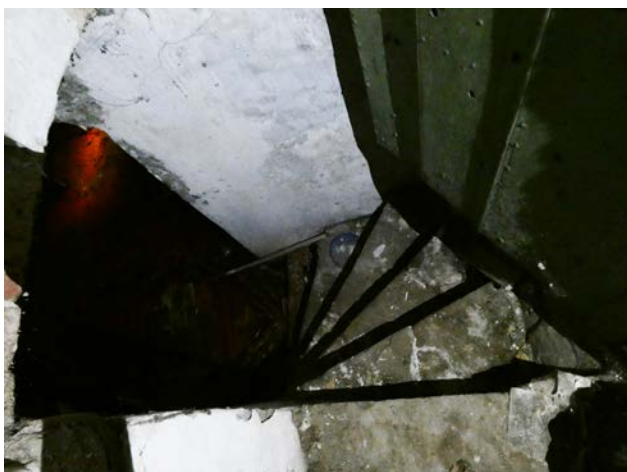
voornaamste schade - vochtig door grondwater of binnenlopend water, ideale omgeving voor de ontwikkeling van zwammen, kelderraam niet meer aanwezig, vervuild door duivenkadavers en rondzwerfend bouwafval

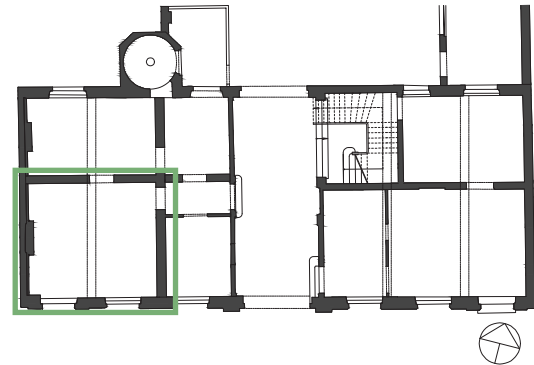
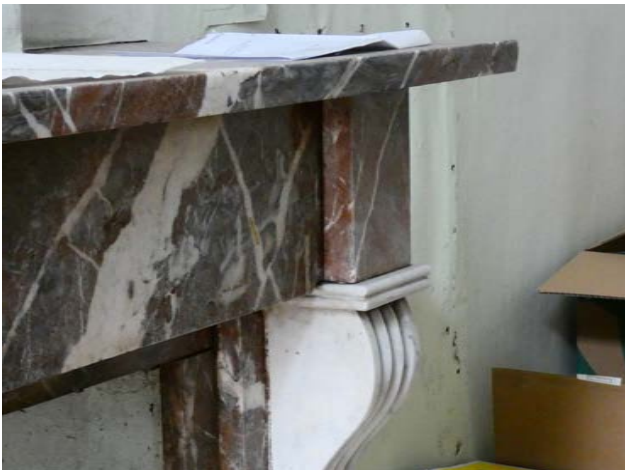
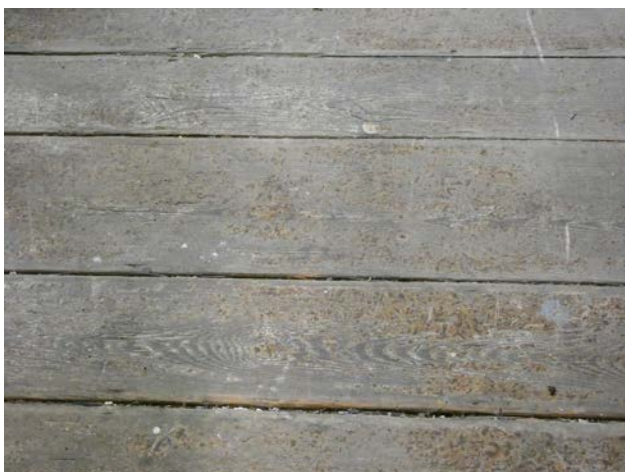
voornaamste schade - voorzetwand rot door vocht-
infiltratie, loskomend pleisterwerk, verschaalde af-
werking plankenvloer, verdwenen 19de eeuwse bin-
nendeuren (enkel deurlijst bewaard)

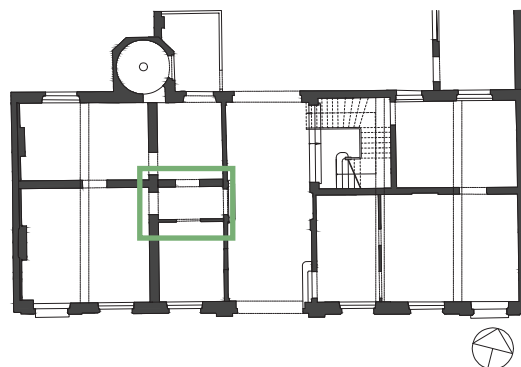
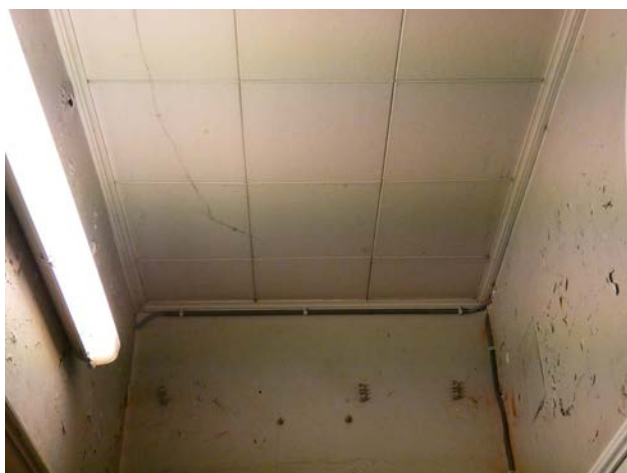
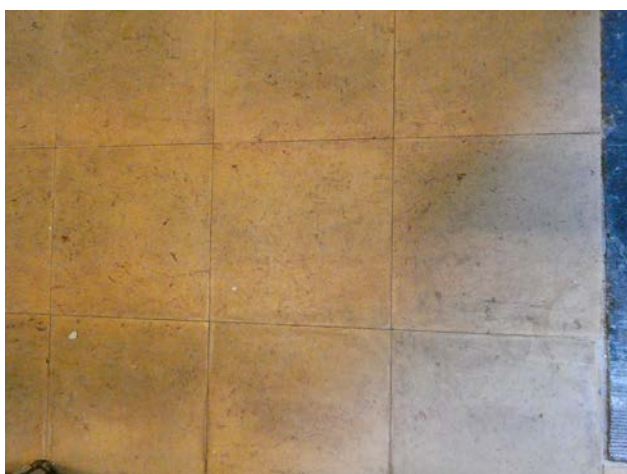
voornaamste schade - afbladderende verf, storende opbouw leidingen

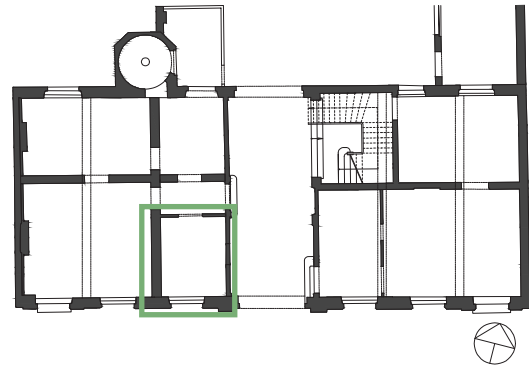
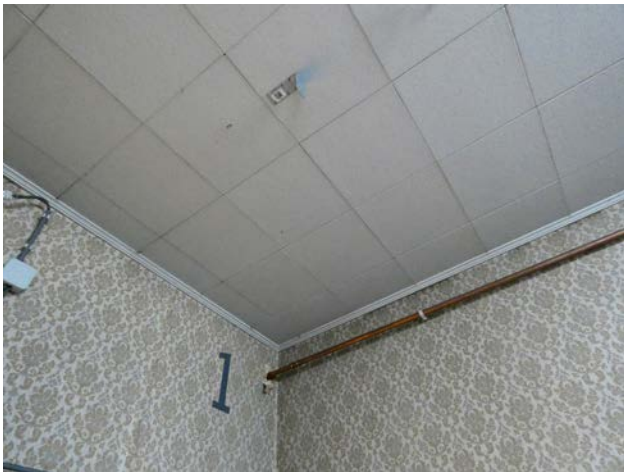
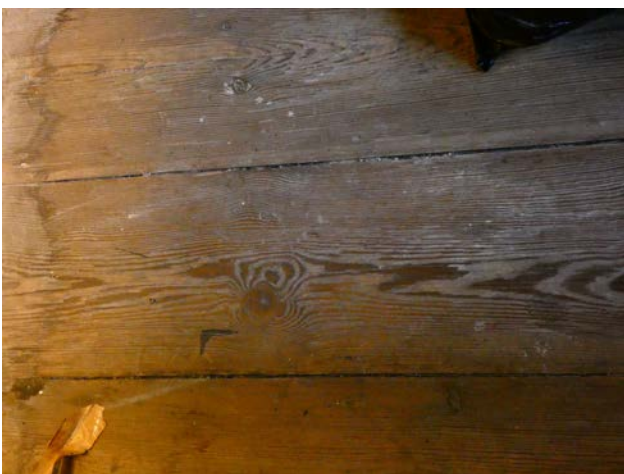
voornaamste schade - verschaalde afwerking plan-
kenvloer, ontbrekende paneeldeur, behang bescha-
digd en verdeelbord elektriciteit in het zicht

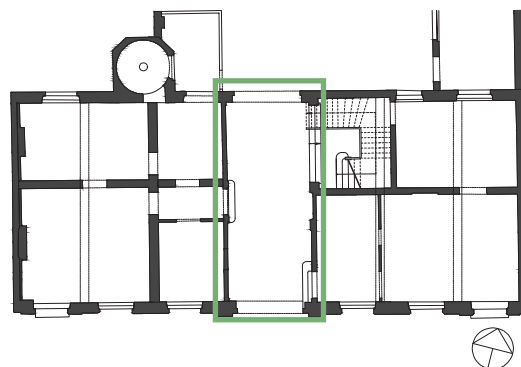
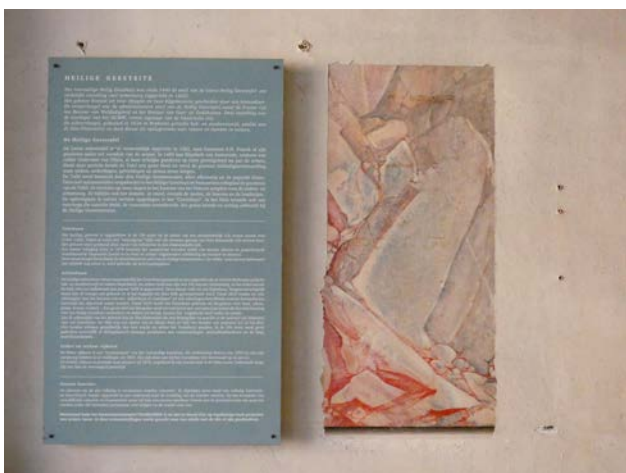
specifieke details - gedenksteen met vermelding stichters, authentiek belsysteem, lokale vrijleggingen tonen mogelijks 19de eeuwse marmerimitatie onder huidige afwerking

voornaamste schade - opstijgend vocht muren, verf bladdert af, zoutuitbloeiingen vloer, roestig anker in pilaster

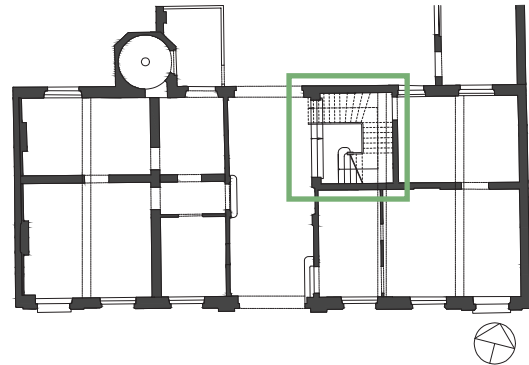
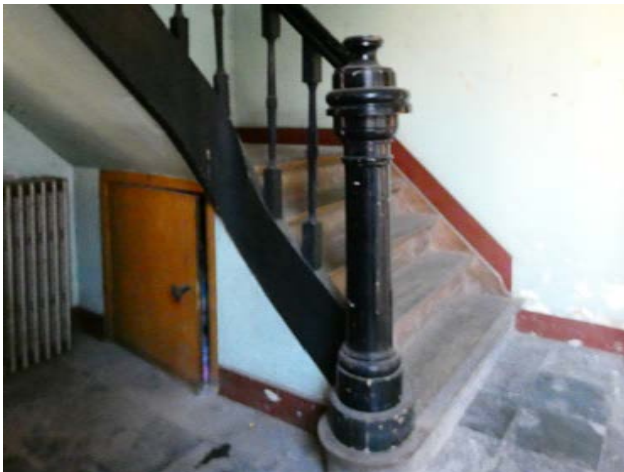
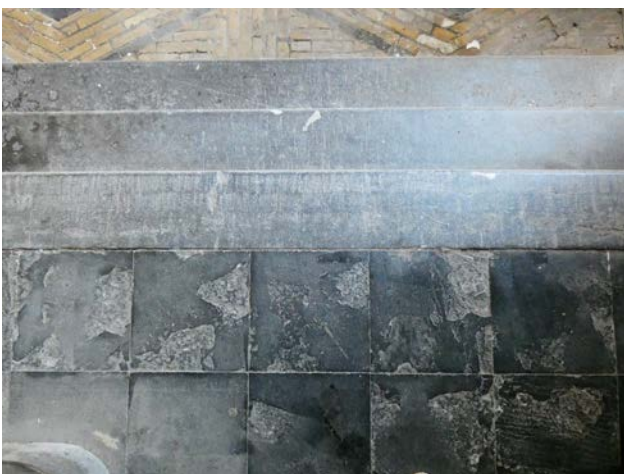
specifieke details - elegante 19de eeuwse wenteltrap

voornaamste schade - natuurstenen tegels plaatselijk afgesleten, pleisterwerk plaatselijk beschadigd, afwerklaag traptrede afgesleten

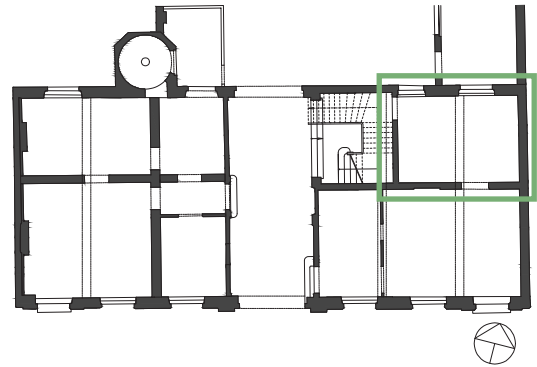
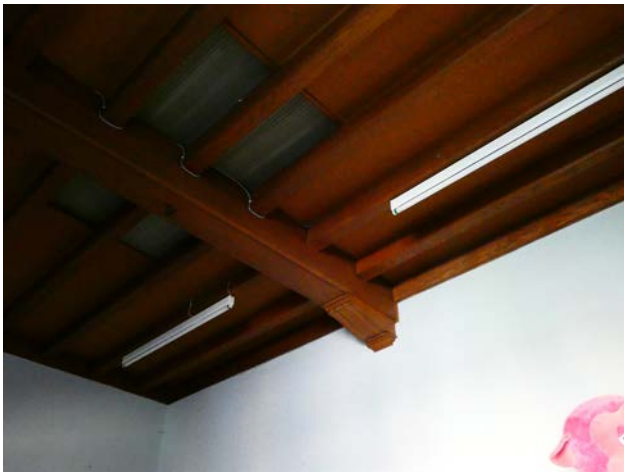
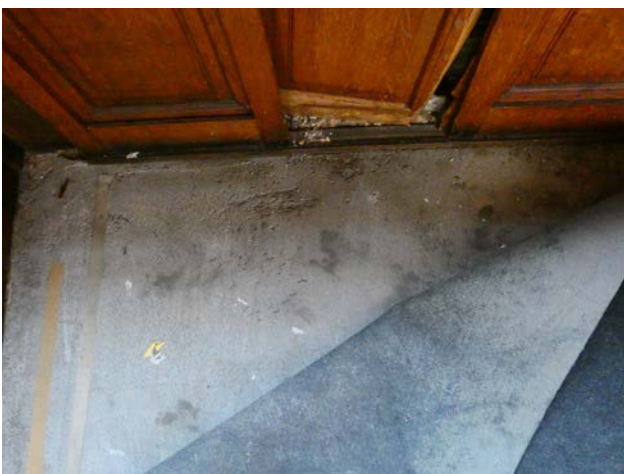
voornaamste schade - recent dichtgelegde opening in plafond, loszittende panelen van de lambrisering

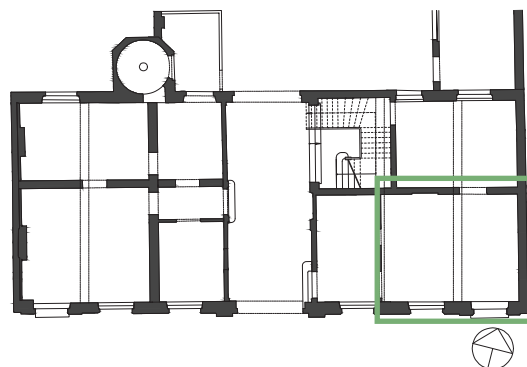
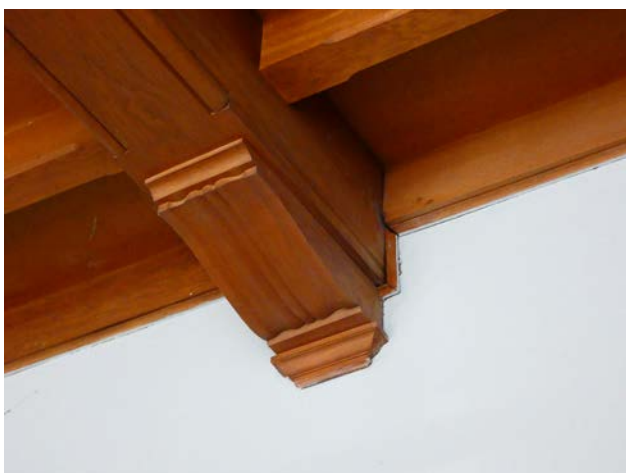
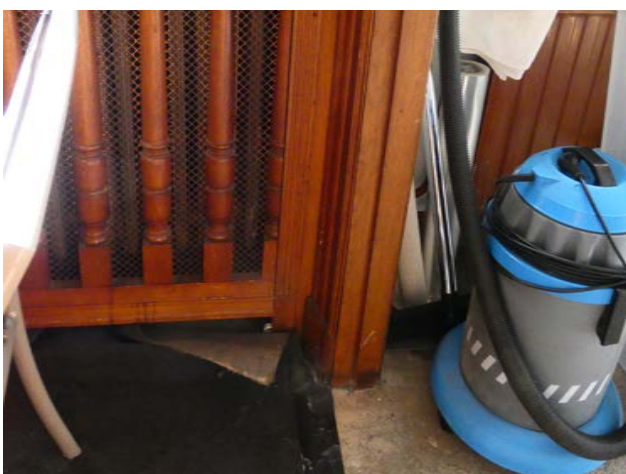
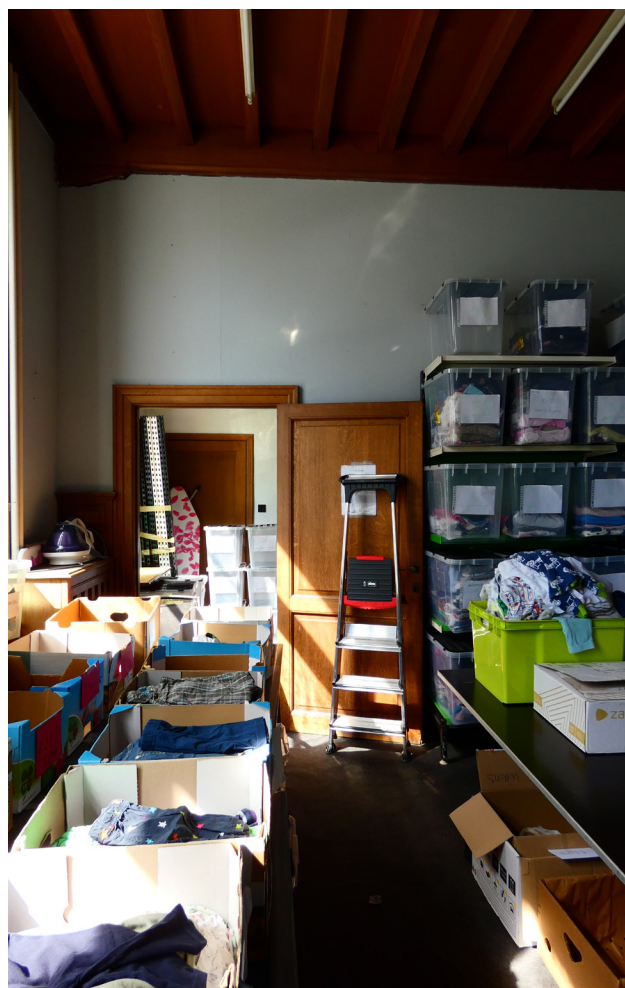
voornaamste schade - binnenluiken ontbreken

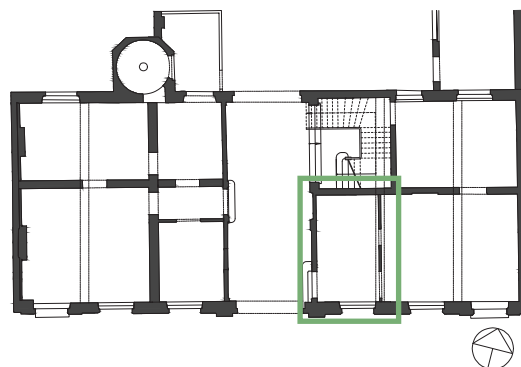
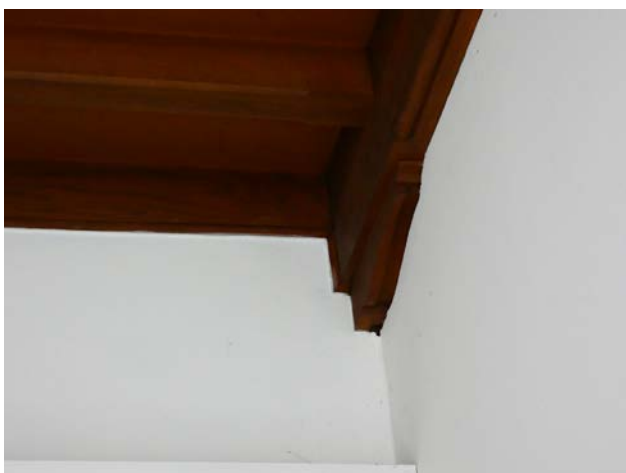
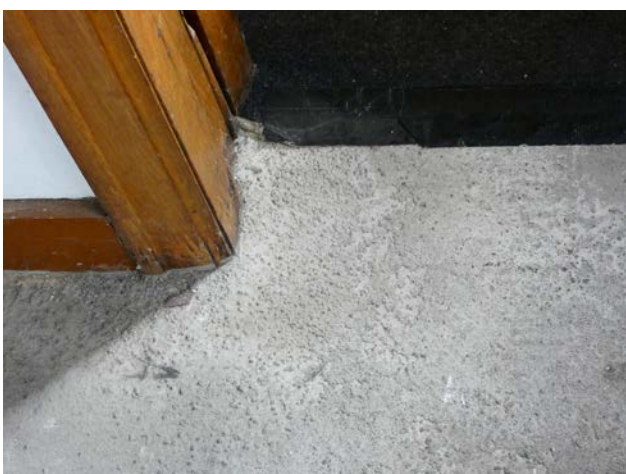
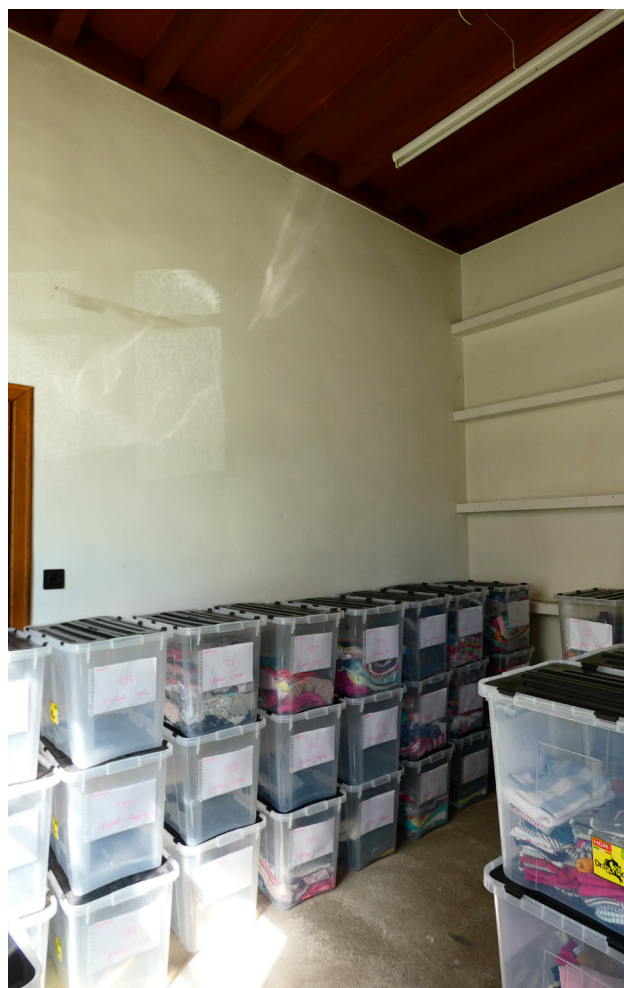
voornaamste schade - binnenluiken ontbreken

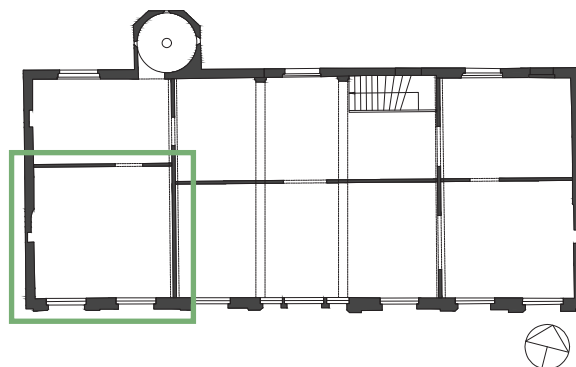
voornaamste schade - scheuren en barsten pleis-
terwerk, vochtschade pleisterwerk, afgesleten afwer-
klaag planken

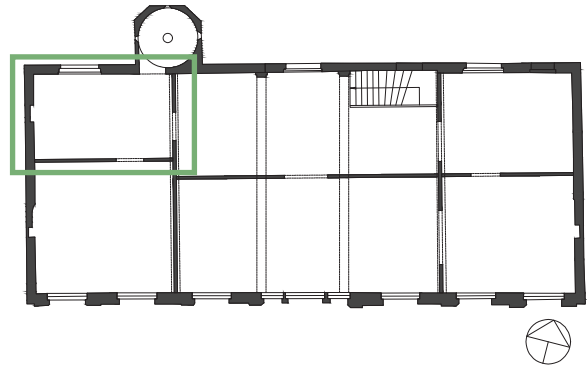
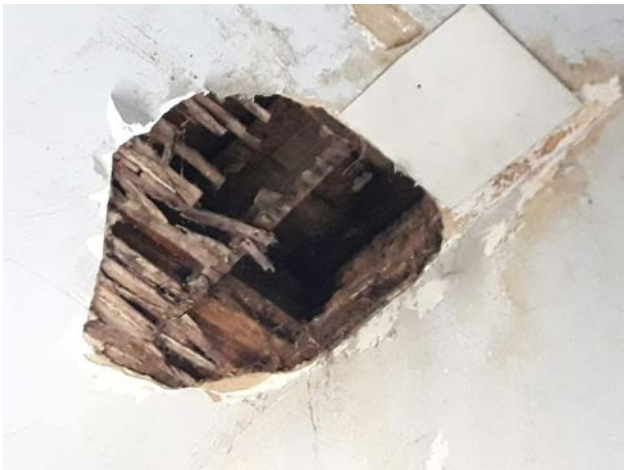
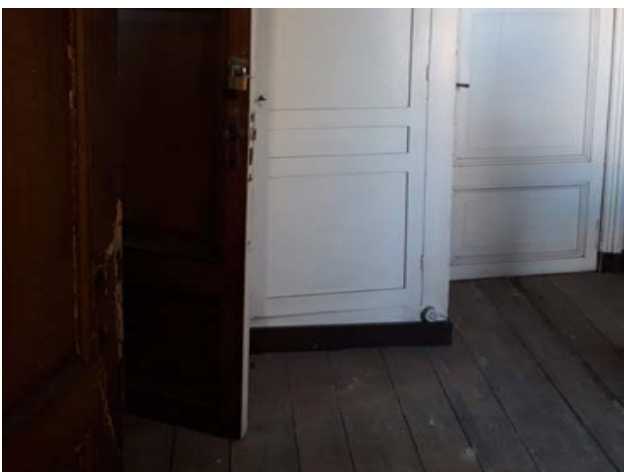
voornaamste schade - scheuren en barsten pleisterwerk, vochtschade pleisterwerk plafond, afgesleten afwerklaag planken, scheur in westelijke muur ter hoogte van schouw

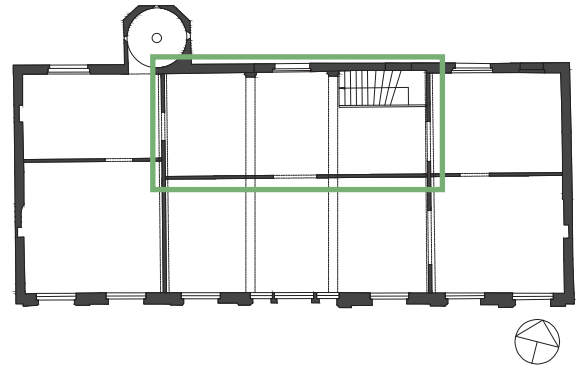
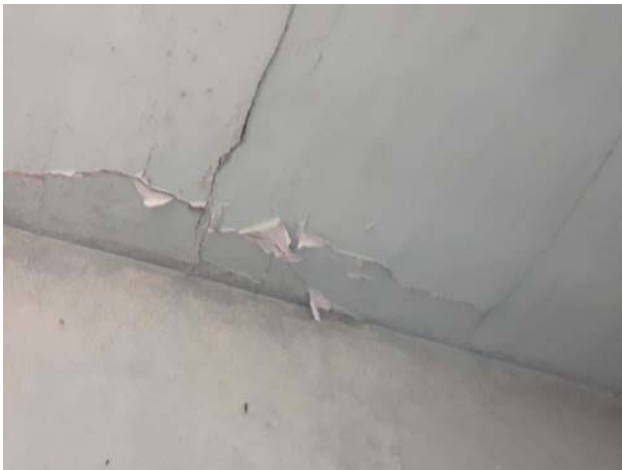
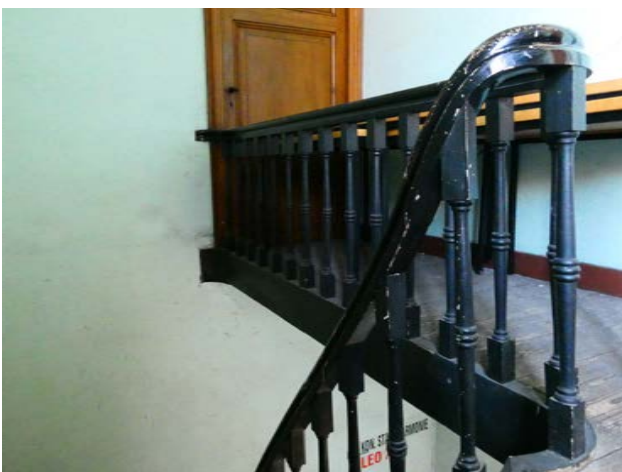
voornaamste schade - scheuren en barsten pleisterwerk, vochtschade pleisterwerk plafond, afgesleten afwerklaag planken, diagonale barsten in zuidelijke binnenmuur
