BEHEERSPLAN ONROEREND ERFGOED

GODSHUIS HEILIG GEESTHUIS
Heilige-Geeststraat 7, 2500 Lier
Beschermingsbesluit nr. 1489 - 19.08.1980

OPDRACHTGEVER:
OCMW LIER
PARADEPLEIN 2 BUS 2
2500 LIER

BEHEERSPLAN OPGEMAAKT DOOR:
KARUUR ARCHITECTEN BVBA
LANGE VAN BLOERSTRAAT 80
2060 ANTWERPEN

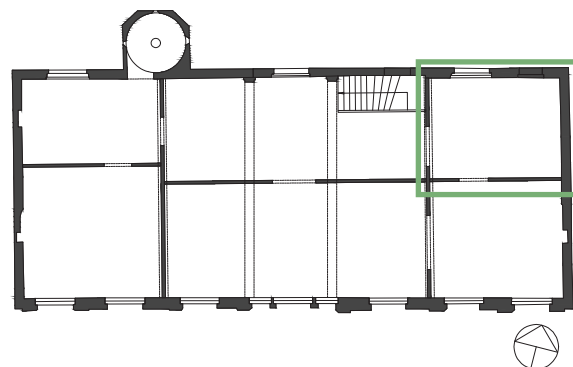
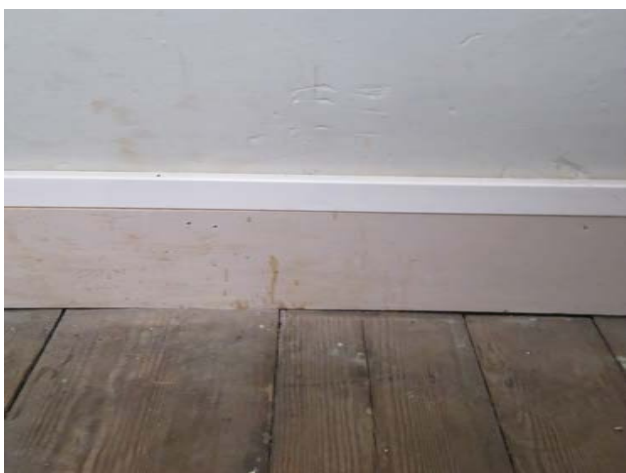
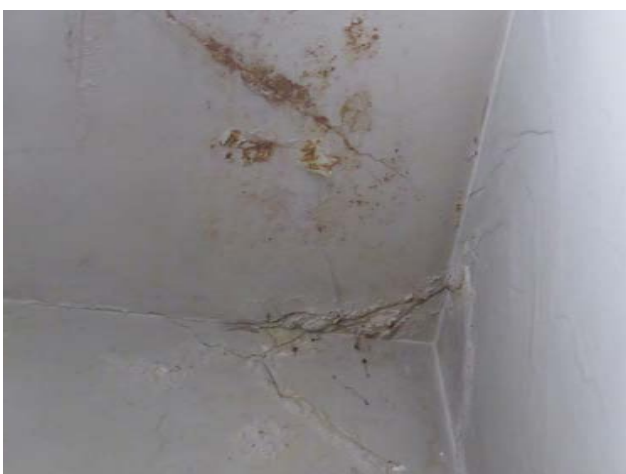
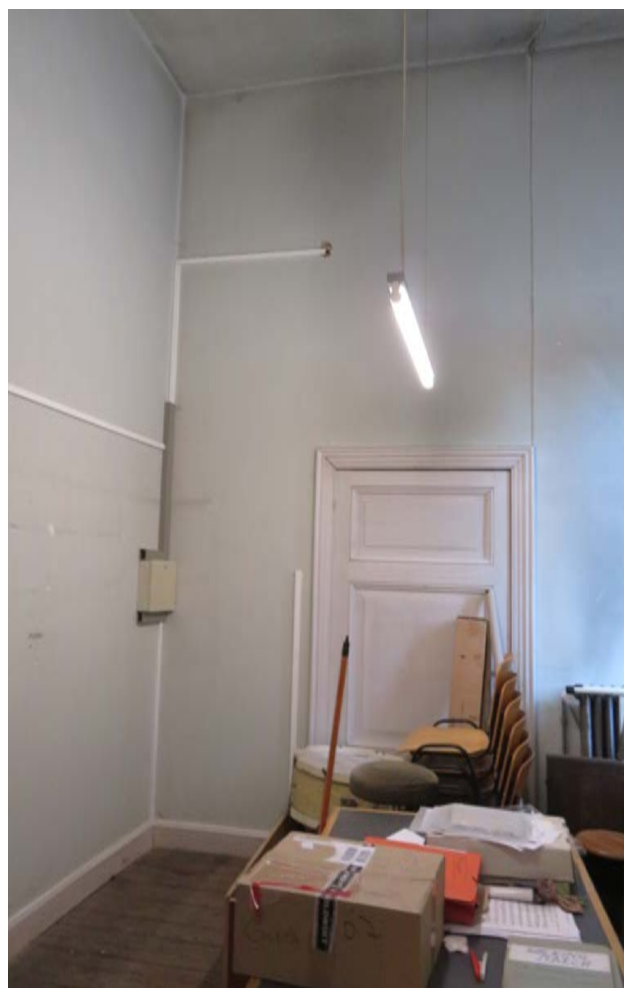
voornaamste schade - scheuren en barsten pleisterwerk, vochtshade pleisterwerk plafond, afgesleten afwerklaag planken

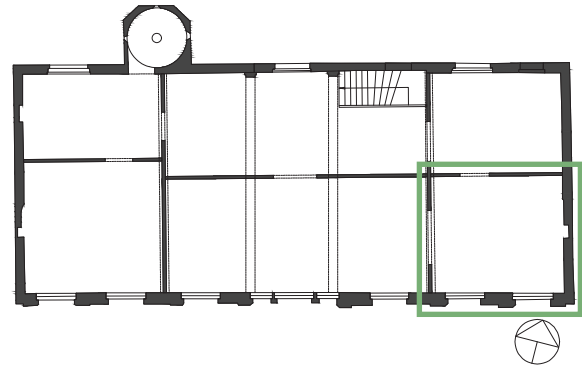
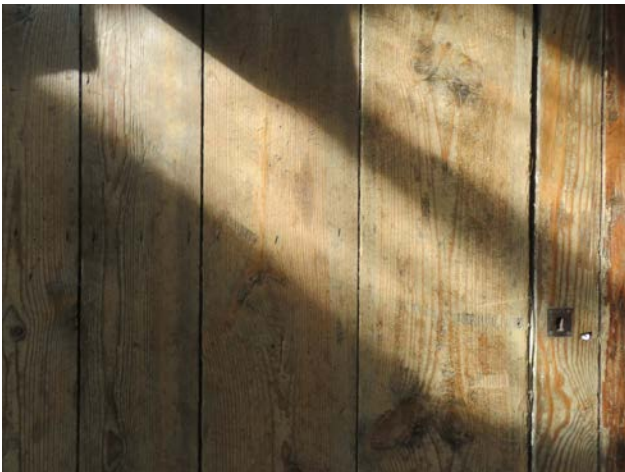
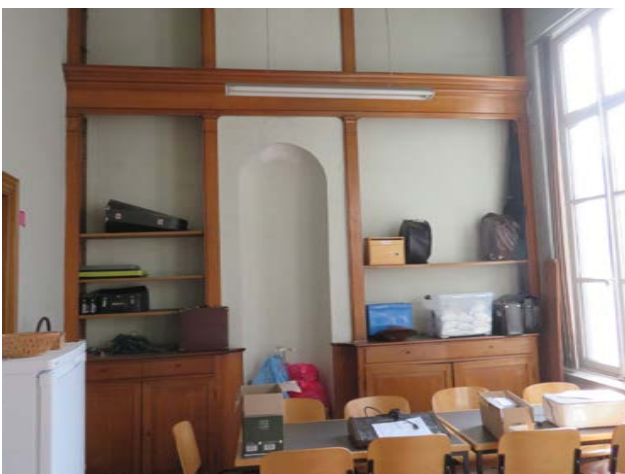
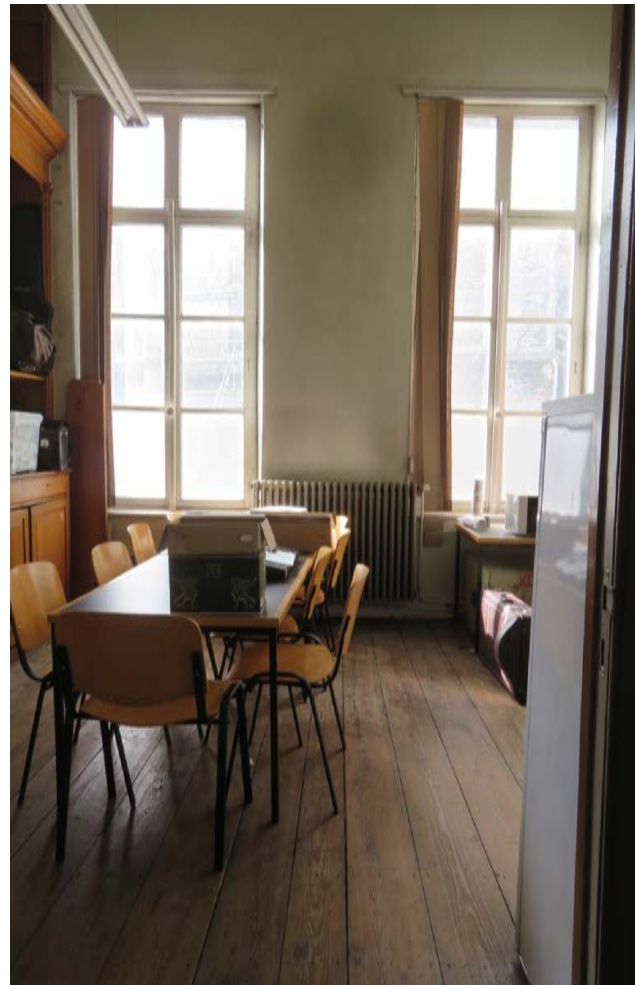
voornaamste schade - scheuren en barsten pleisterwerk, vochtschade pleisterwerk plafond, afgesleten afwerklaag planken, plaatselijk ontbrekende delen in vloer of meer recente herstellingen, in westelijke wand boven sporen van een eertijds hogere 19de eeuwse dubbele deur

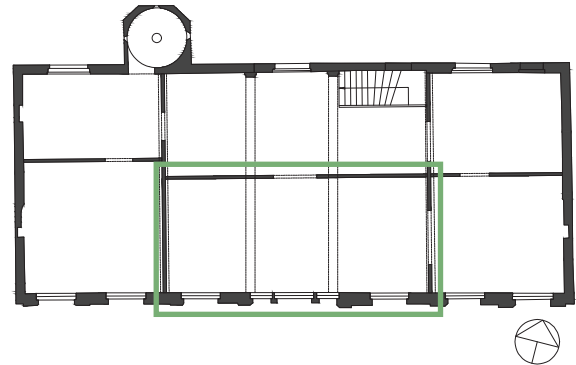
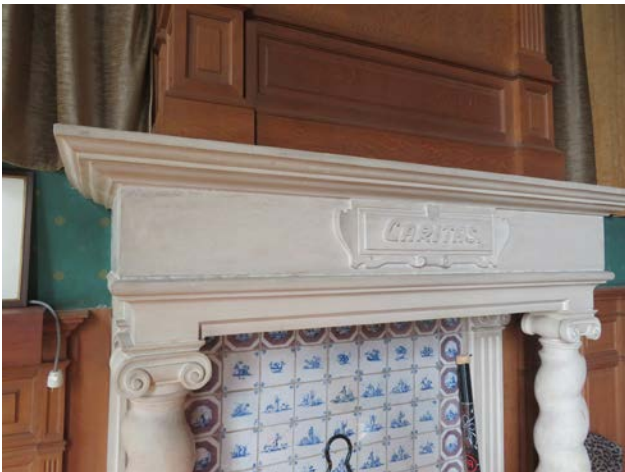
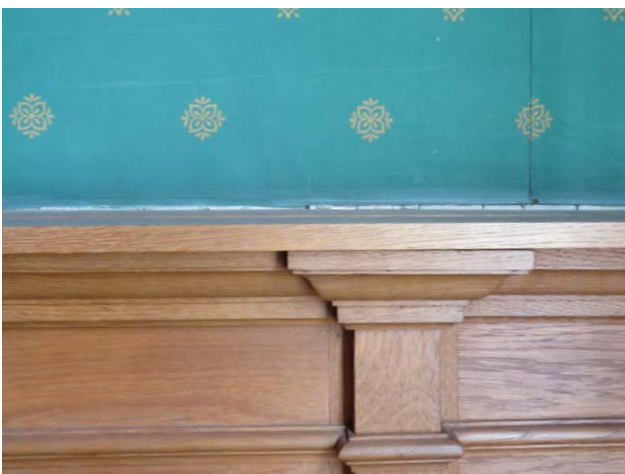
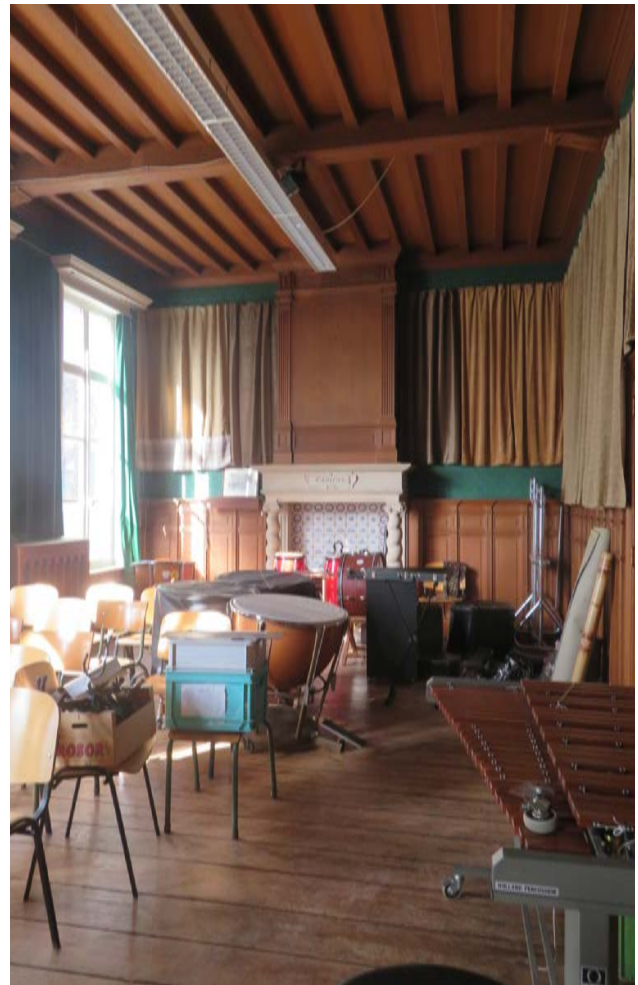
specifieke details - eiken radiatoromkastingen met messing voorplaat ingewerkt in lambrisering, 20ste eeuwse neo-vlaamserenaissance schouwmantel
voornaamste schade - enkele scheuren in behang, vochtschade op spreidsel tussen kinderbalken, afgesleten afwerklaag planken

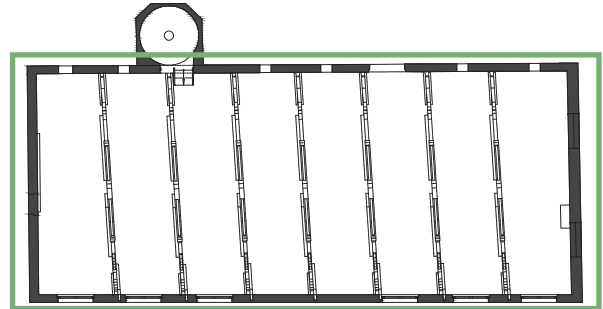
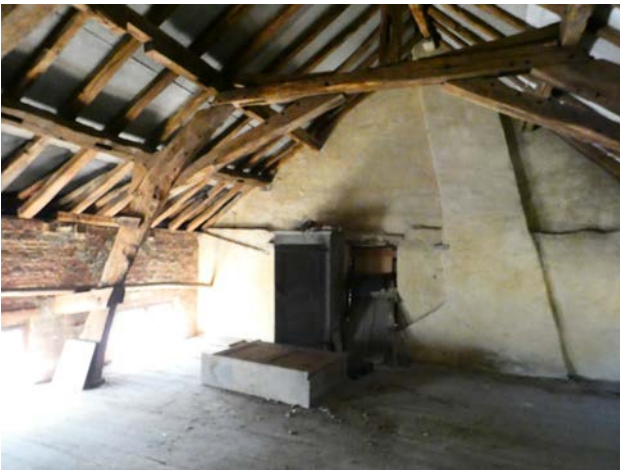
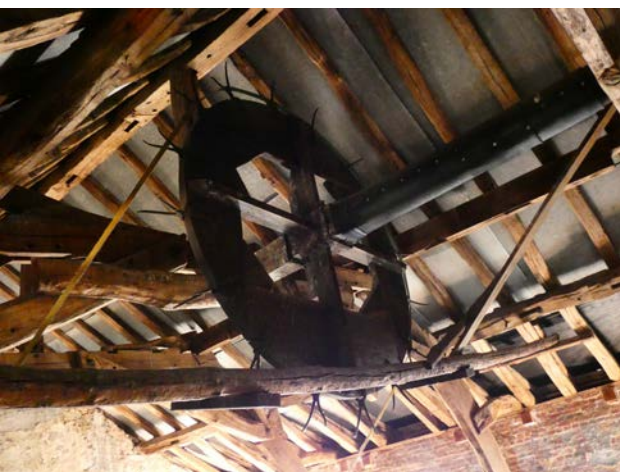
specifieke details - origineel 15de eeuws hijsrad

voornaamste schade - rotte plankenvloer tgv vocht-
schade, plaatselijk aantasting door houtborende in-
secten, inrotting van kepervoeten en muurplaten,
plaatselijk komen ankers los door roestvorming

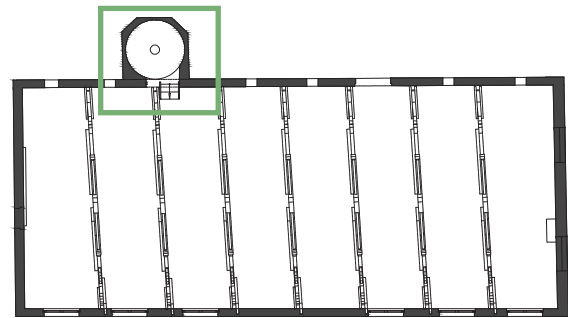
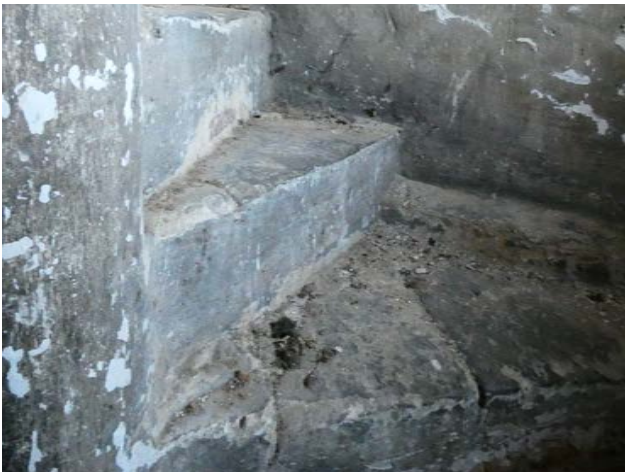
TRAPTOREN

voornaamste schade - scheuren en barsten pleisterwerk, afbrokkelend pleisterwerk, scheur in buitenmuur bovenaan

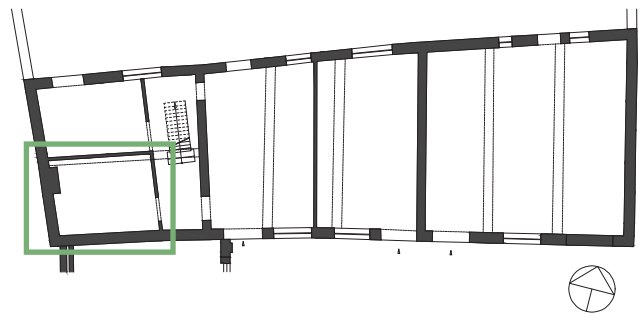
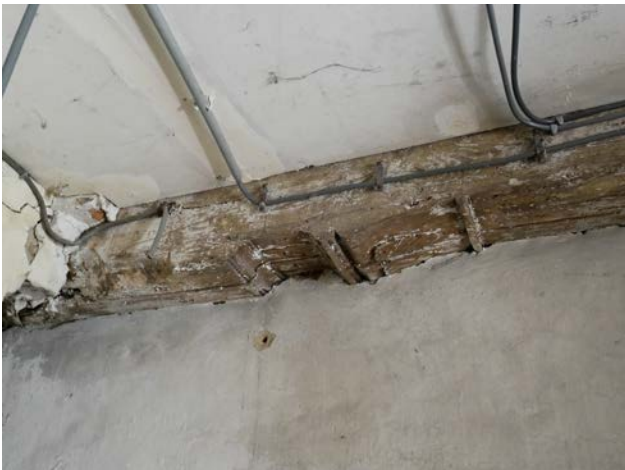
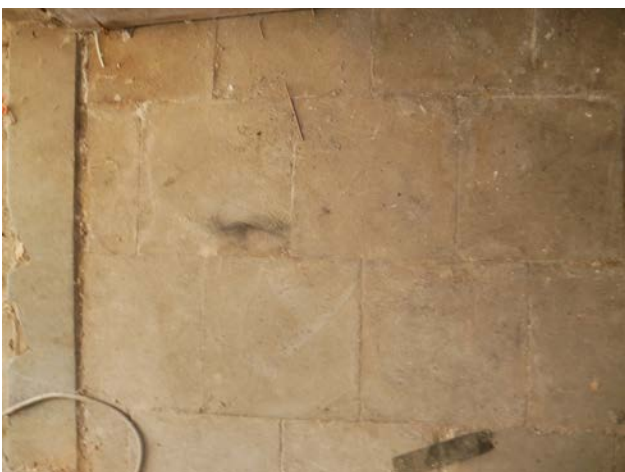
specifieke details - houten moerbalk met versierde balksleutel (datering 1608)

voornaamste schade - algemeen vochtige en vervallen aanblik, asbesthoudende leidingen, pleister- en kalkwerk in erbarmelijke staat

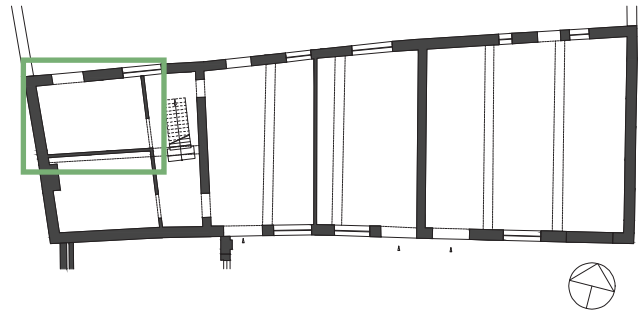
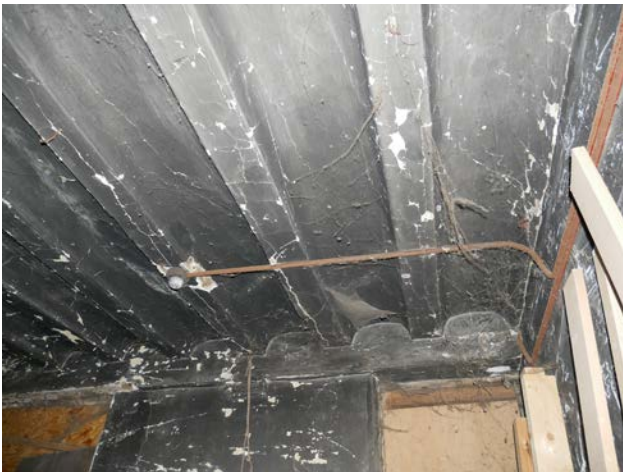
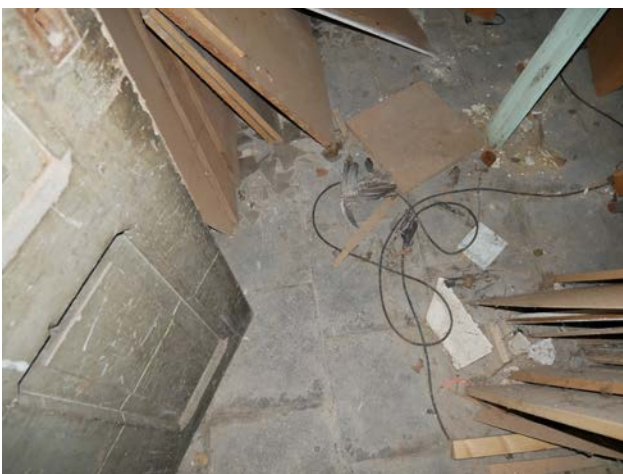
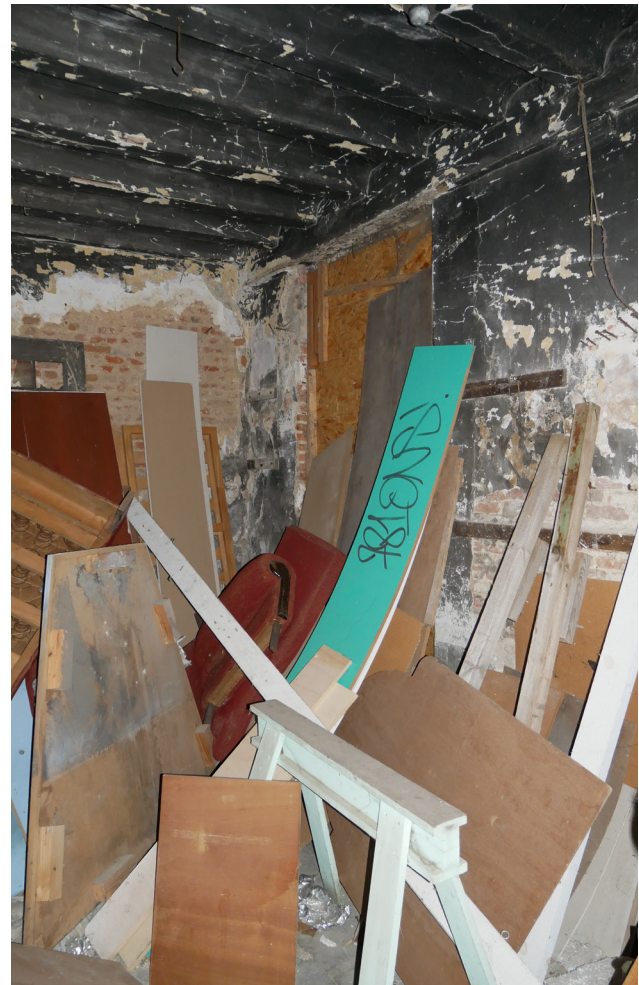
voornaamste schade - algemeen vochtige en vervallen aanblik, pleister- en kalkwerk in erbarmelijke staat, bouwafval aanwezig

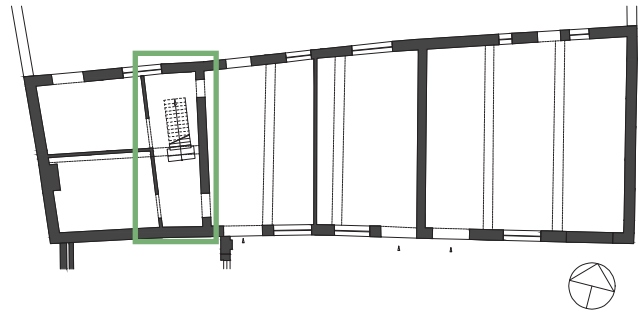
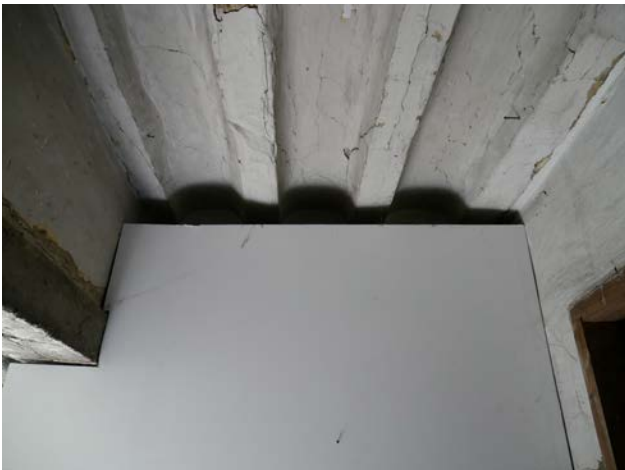
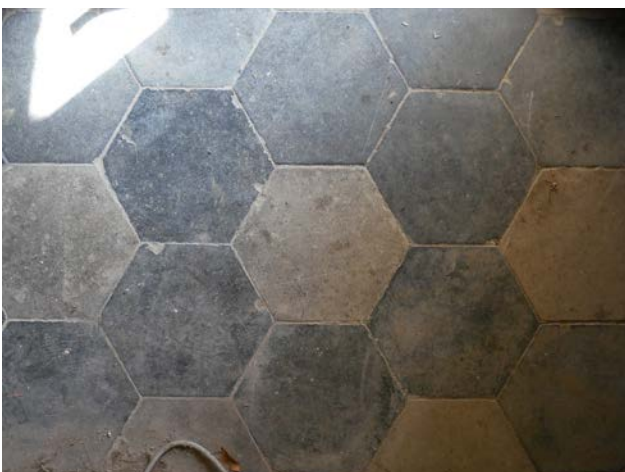
specifieke details - wit gekalkte moerbalk op witgekalkte console, later ingebrachte laddertrap op betonnen sokkel

voornaamste schade - pleister- en kalkwerk in erbarmelijke staat, loskomende planken achterkant laddertrap, recente betonnen latei, opstijgend vocht achtergevel

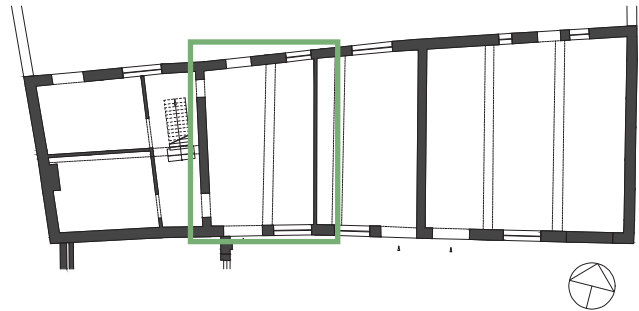
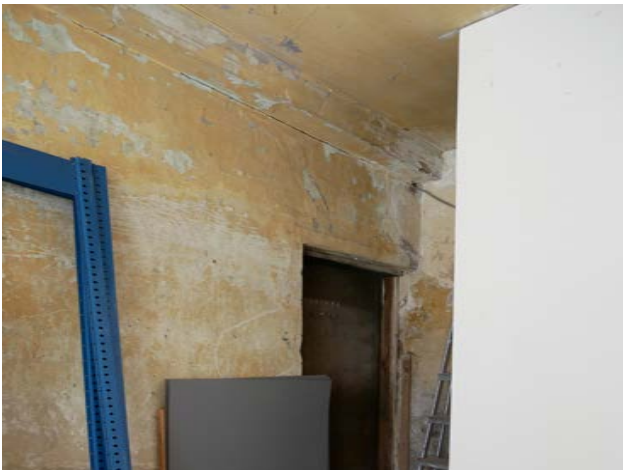
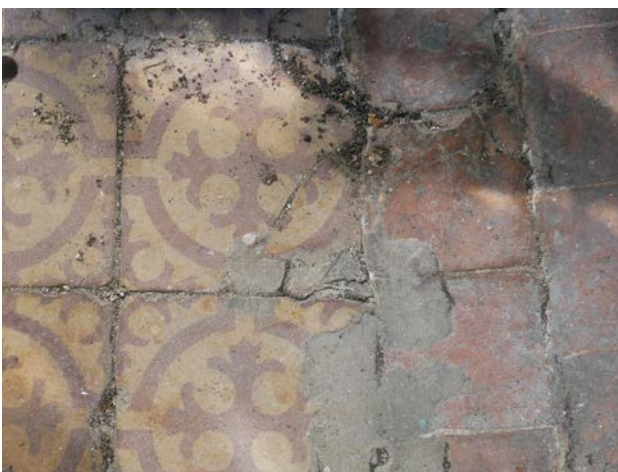
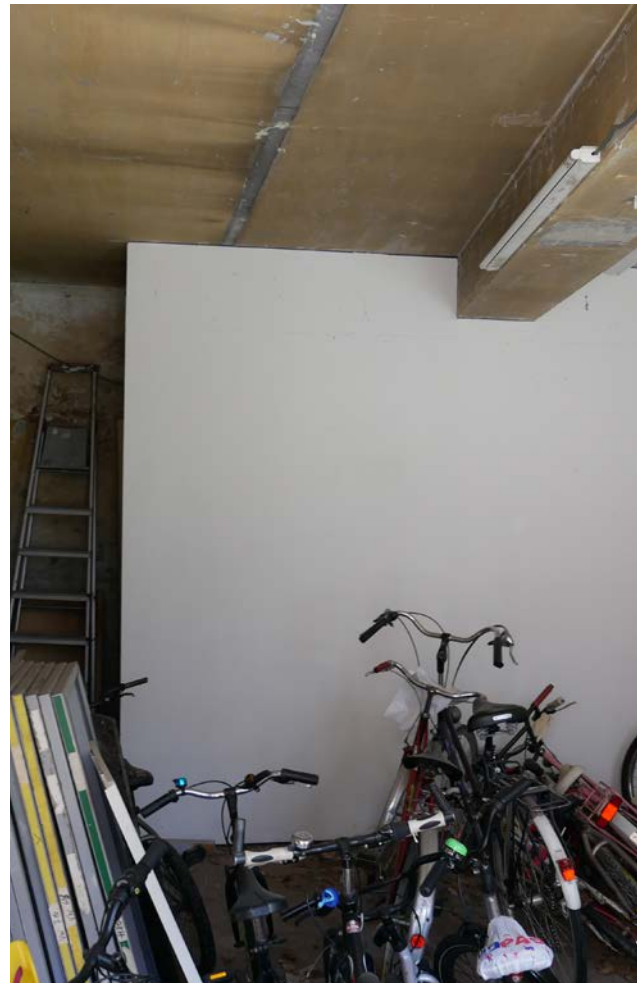
voornaamste schade - pleister- en kalkwerk in erbarmelijke staat, verroest putdeksel aan inkomdeur

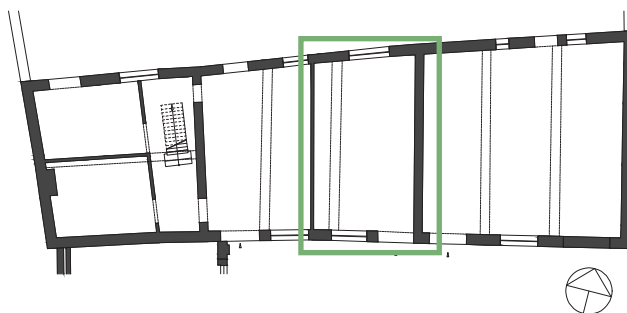
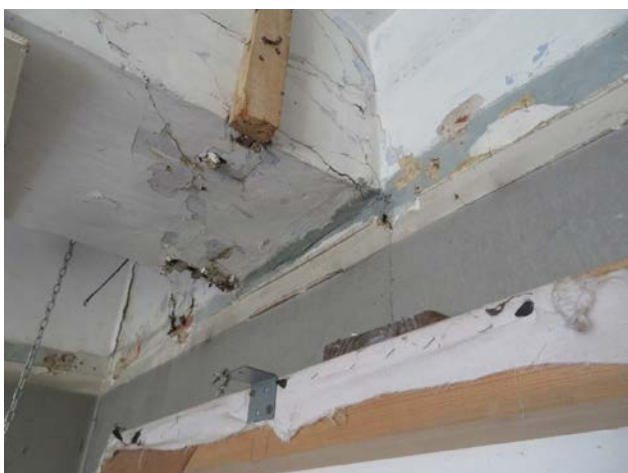
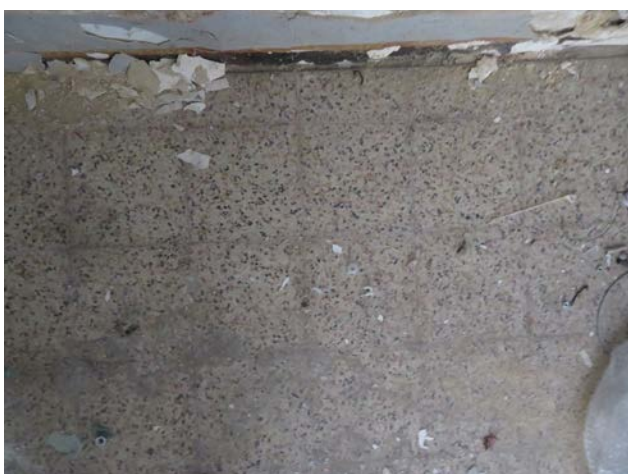
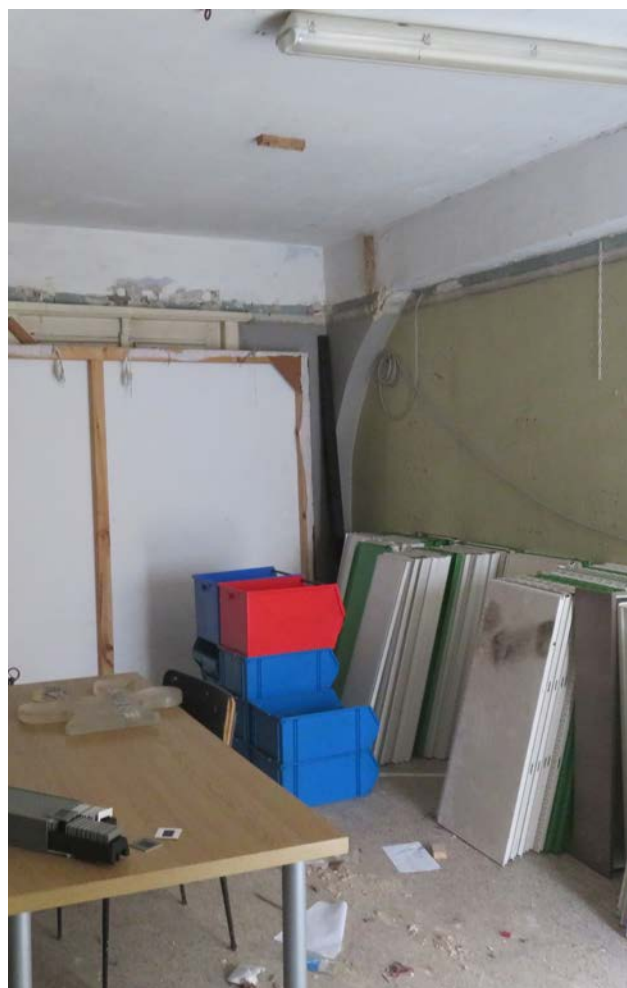
voornaamste schade - pleister- en kalkwerk in erbarmelijke staat, open wachtput voor leidingen?

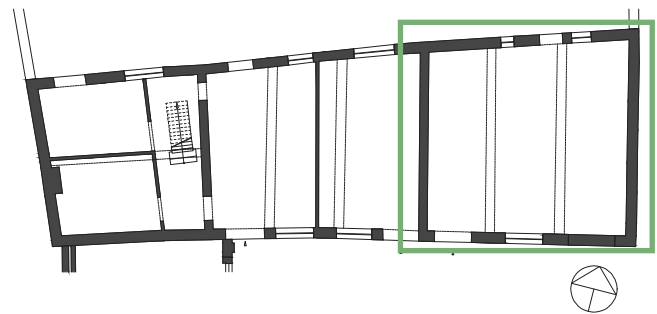
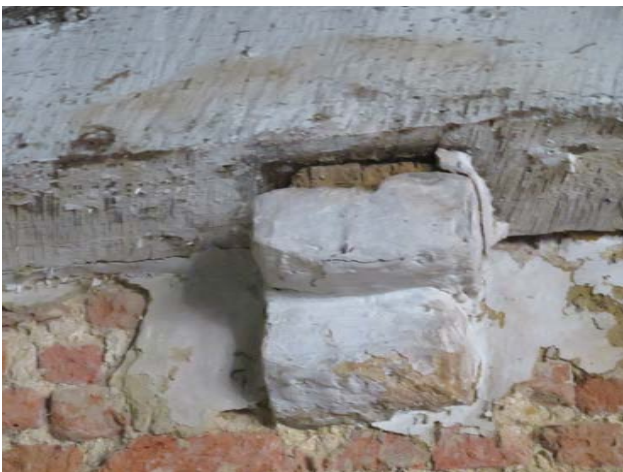
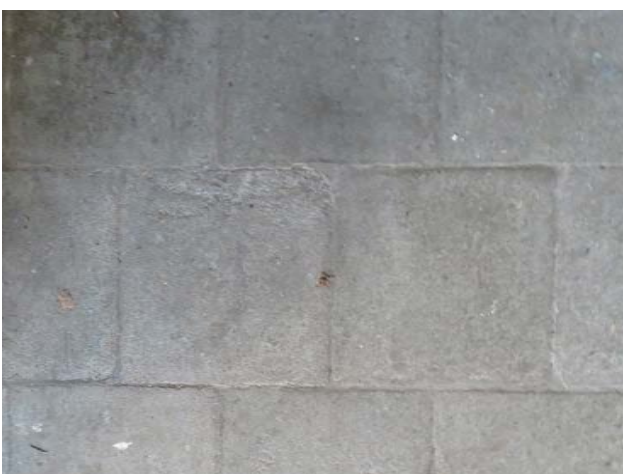
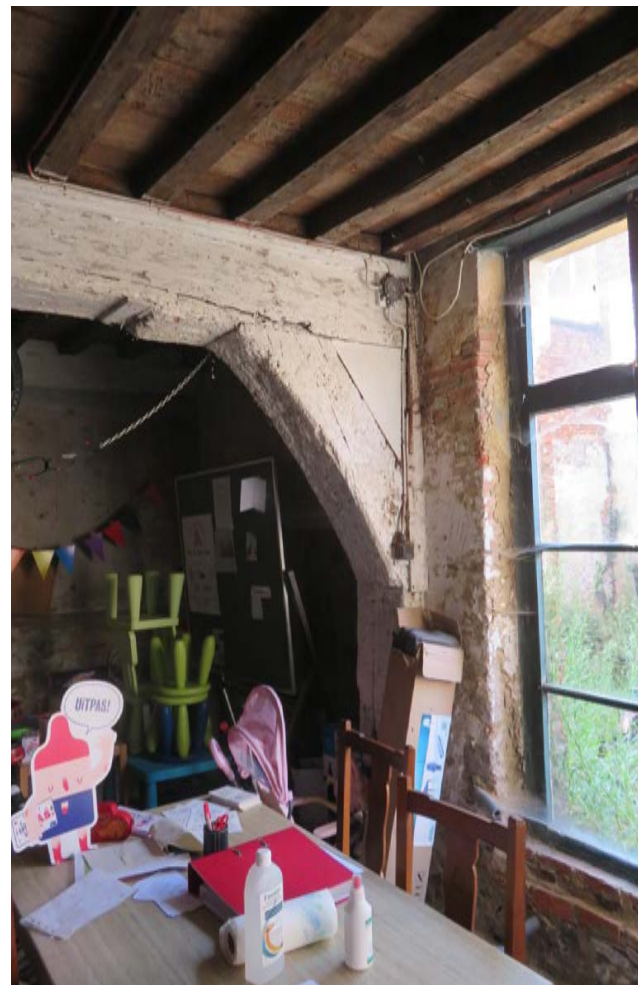
voornaamste schade - pleister- en kalkwerk in erbarmelijke staat, plaatselijk memelaantasting in houtwerk, opstijgend vocht achtergevel

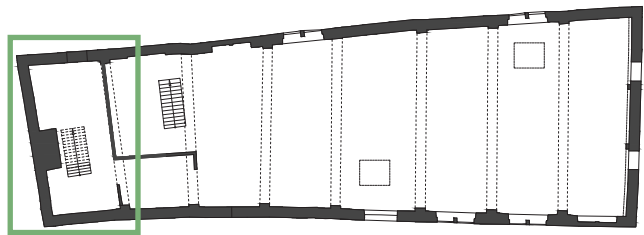
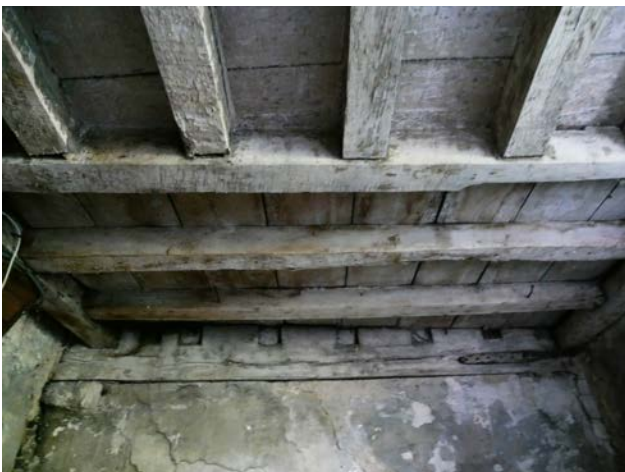
EERSTE VERDIEPING

voornaamste schade - pleister- en kalkwerk in erbar-
melijke staat, plaatselijk memelaantasting houtwerk,
roestige ankers, diagonale barsten in muur, schouw
komt los van westgevel

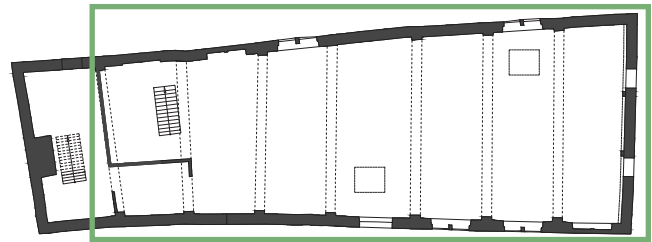
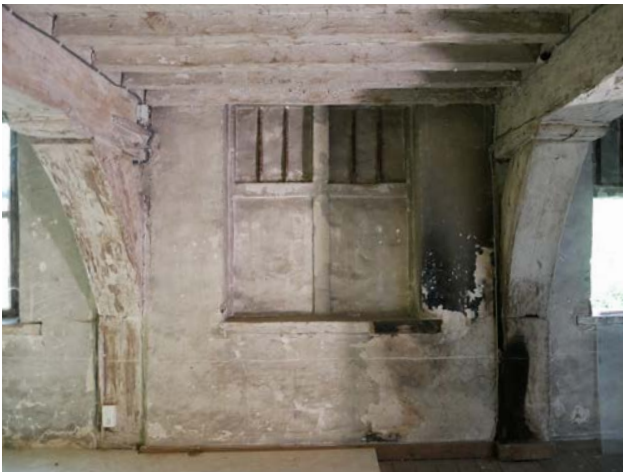
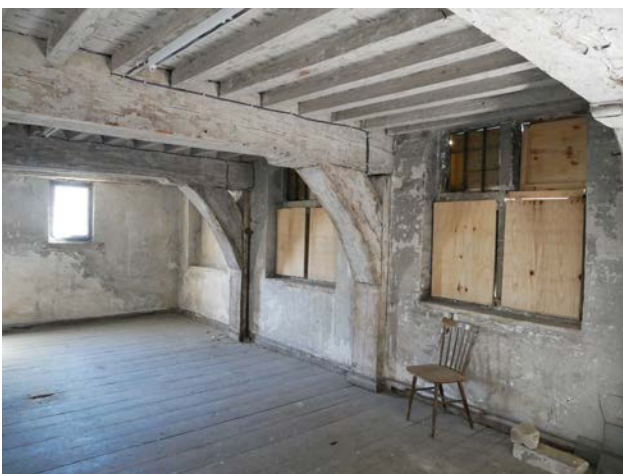
EERSTE VERDIEPING

voornaamste schade - kalkwerk in erbarmelijke staat, plaatselijk memelaantasting houtwerk, roestige ankers, rotte vloerplanken, plaatselijk scheuren in metselwerk, plaatselijk rotte houten raamdorpels

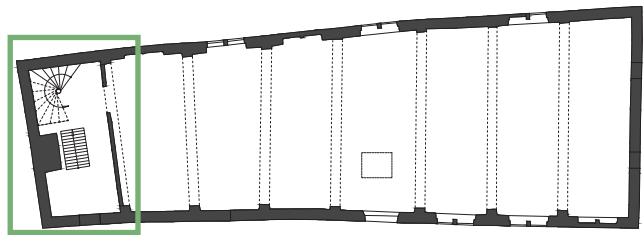
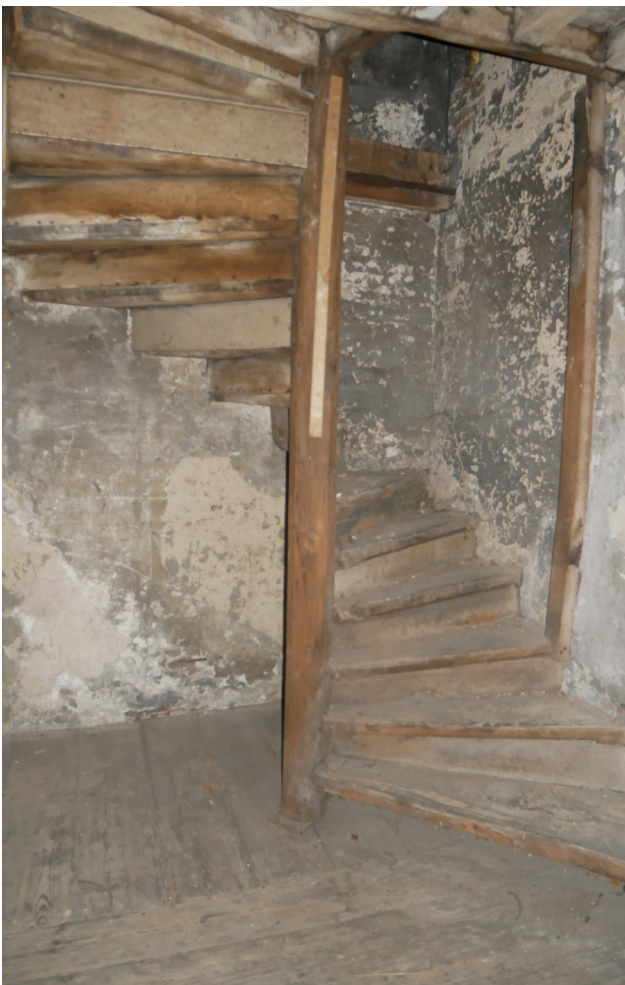
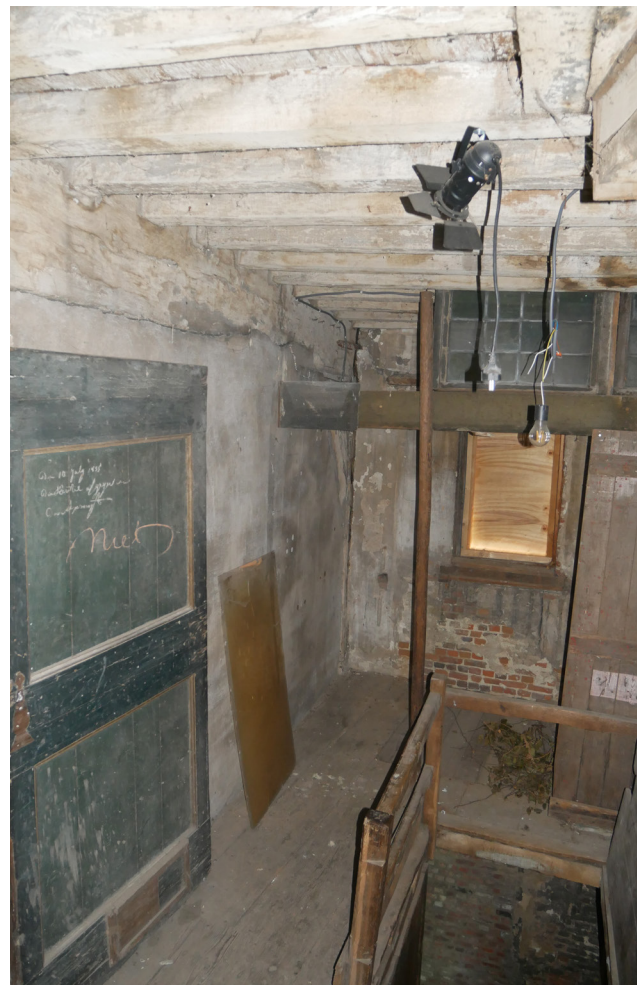
TWEEDE VERDIEPING

voornaamste schade - kalkwerk in erbarmelijke staat, plaatselijk memelaantasting houtwerk, roestige ankers, rotte vloerplanken, plaatselijk scheuren in metselwerk

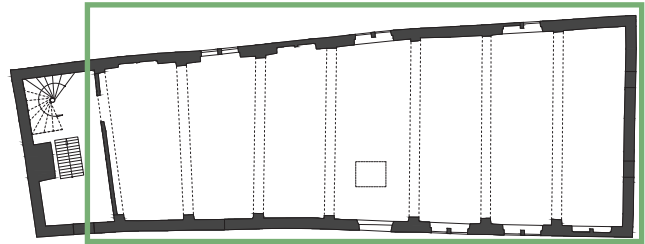
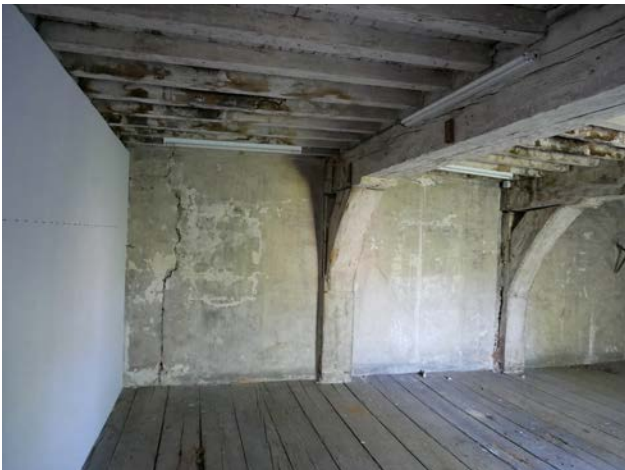
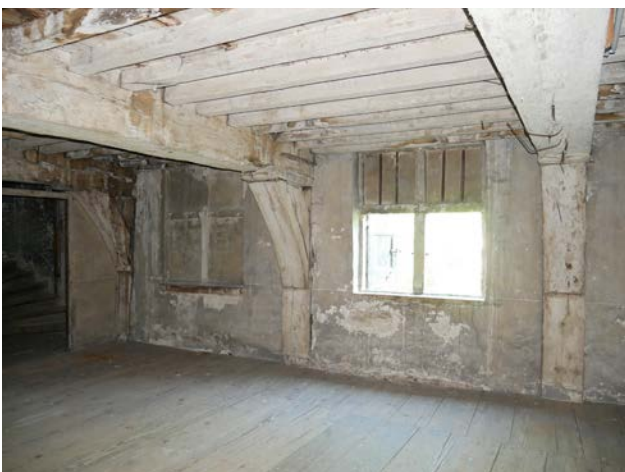
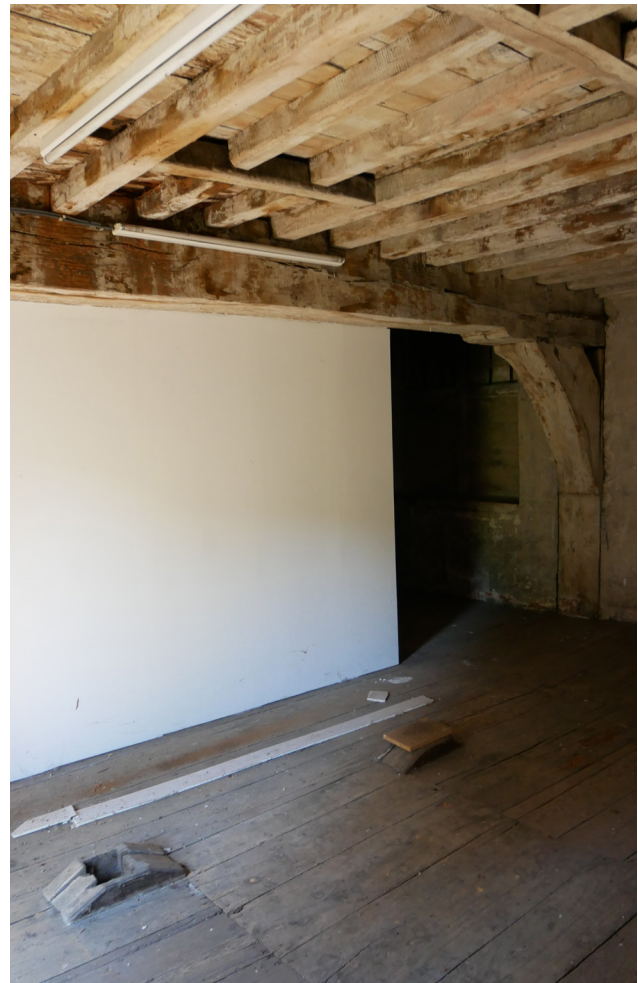
TWEEDE VERDIEPING

voornaamste schade - kalkwerk in erbarmelijke staat, plaatselijk memelaantasting en rot houtwerk, roestige ankers, rotte vloerplanken, plaatselijk scheuren in metselwerk

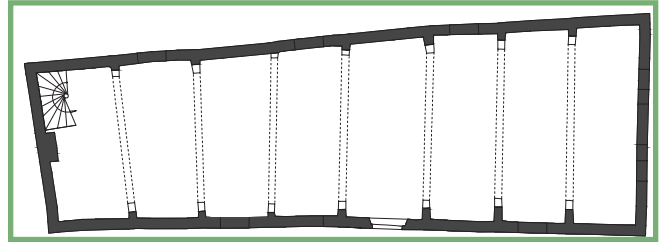
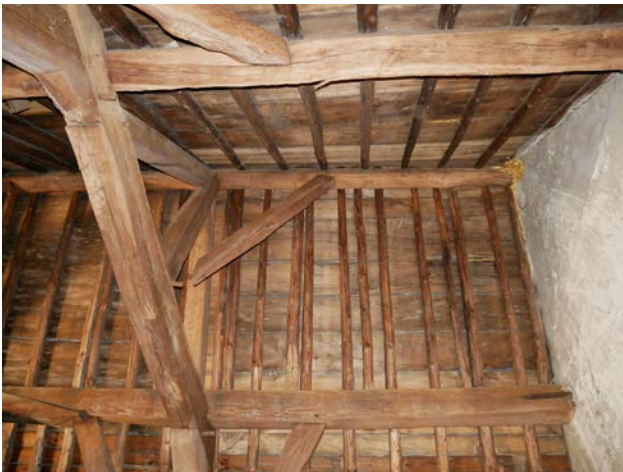
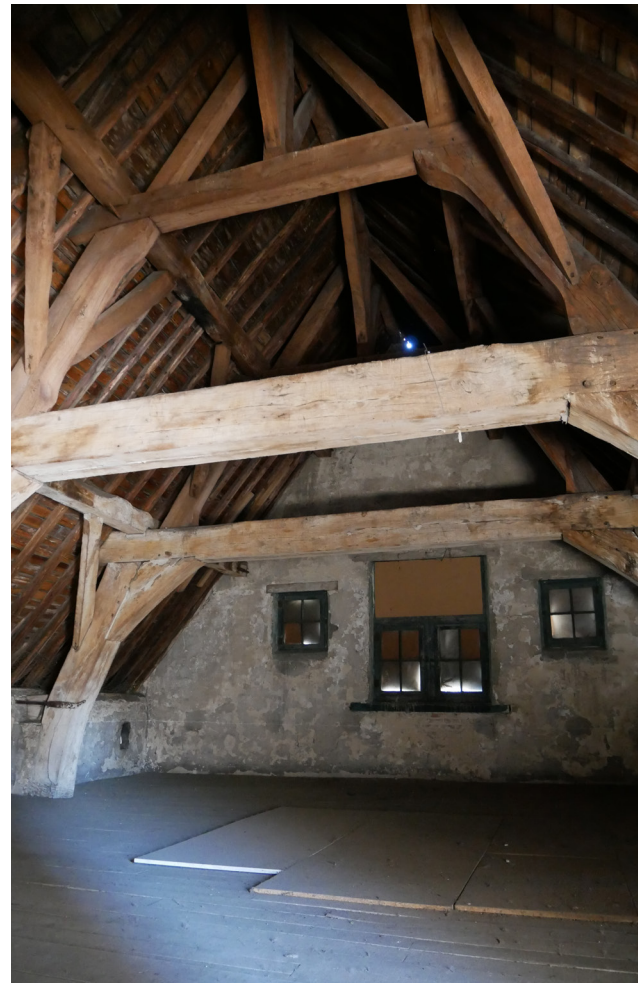
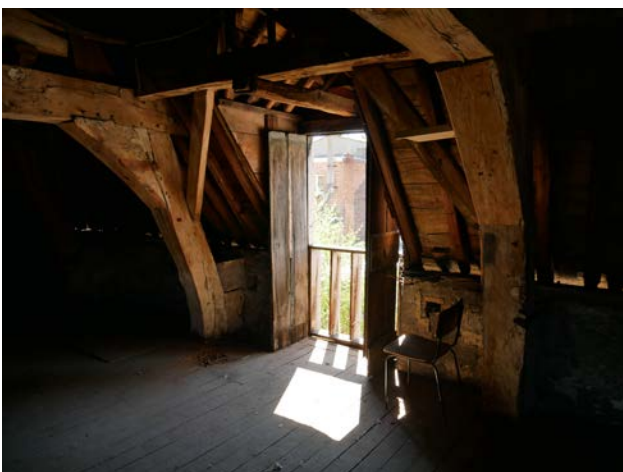
ZOLDER

voornaamste schade - kalkwerk in erbarmelijke staat, plaatselijk memelaantasting en rot houtwerk, roestige ankers, rotte vloerplanken, plaatselijk scheuren in metselwerk

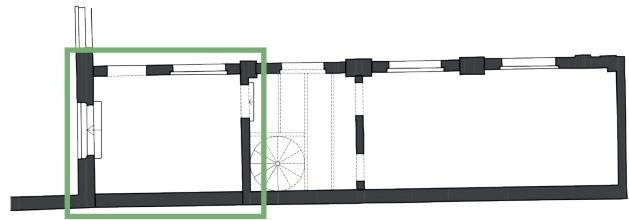
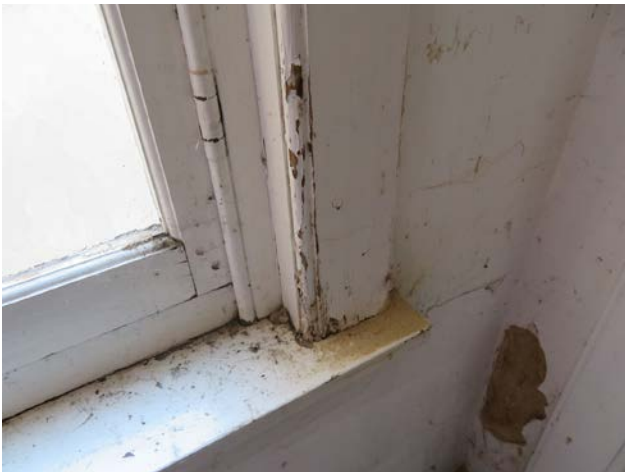
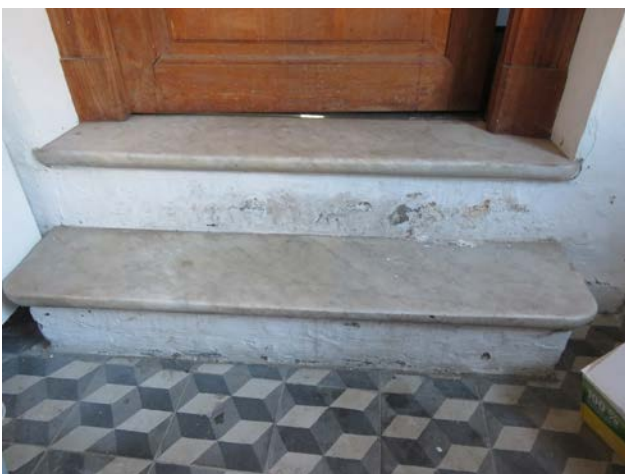
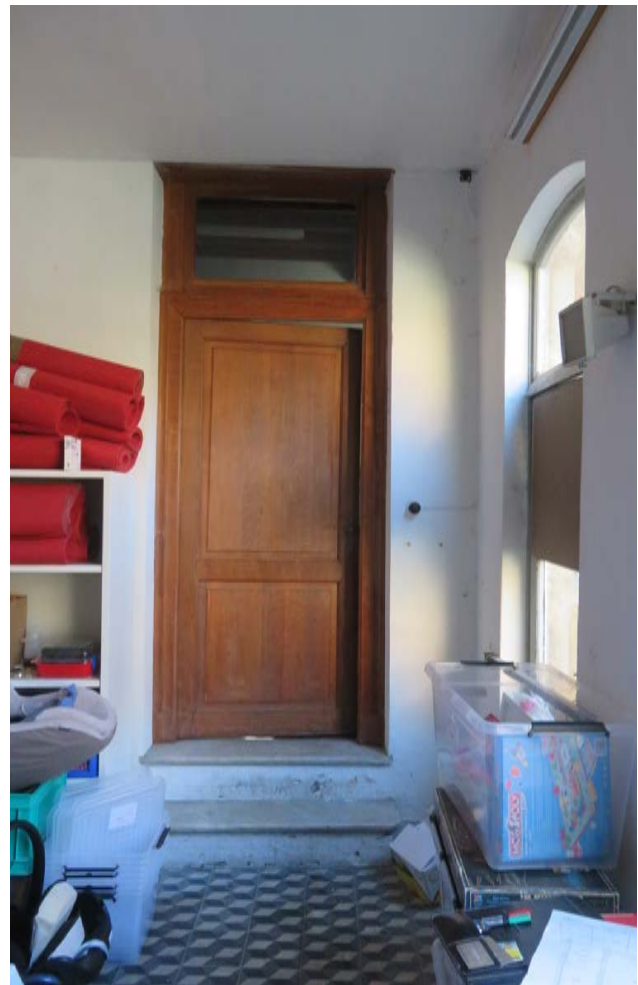
specifieke details - wit marmeren traptredes

voornaamste schade - pleisterwerk plaatselijk loskomend, plaatselijk houten venstertablet en raamlijsten rot, één ontbrekende deurvleugel

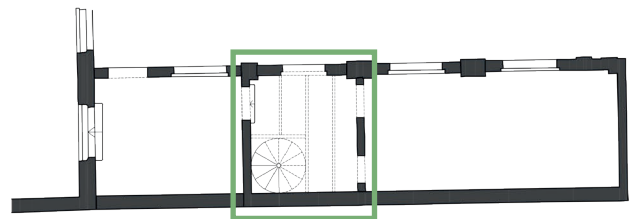
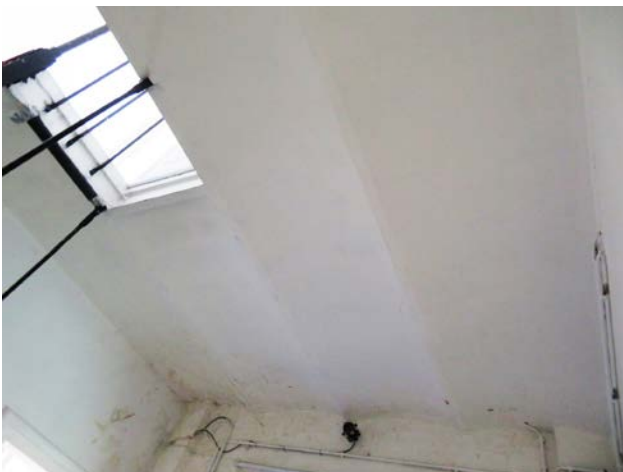
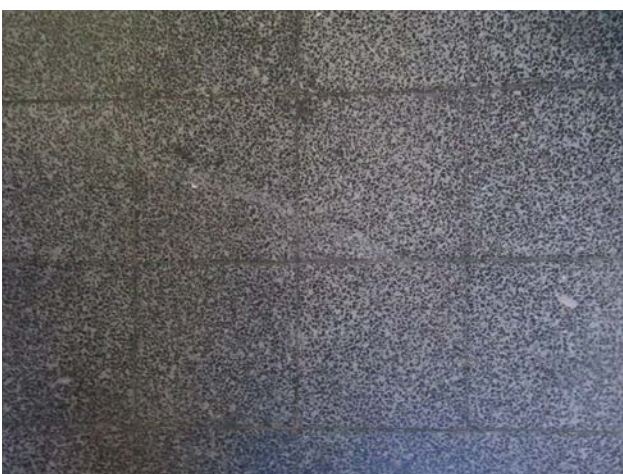
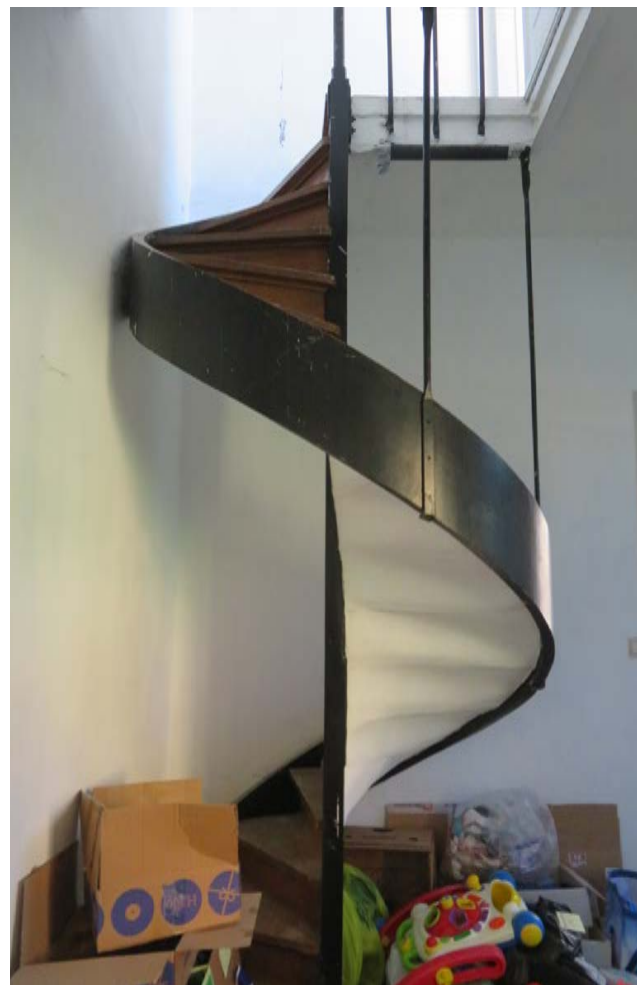
specifieke details - houten spiltrap met ijzeren raveelconstructie

voornaamste schade - pleisterwerk plaatselijk loskomend, vochtschade

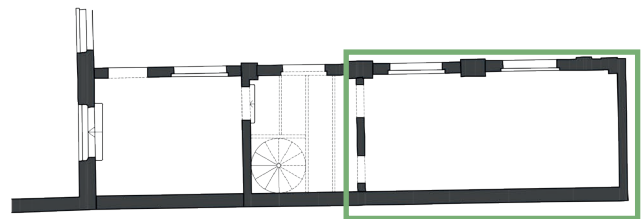
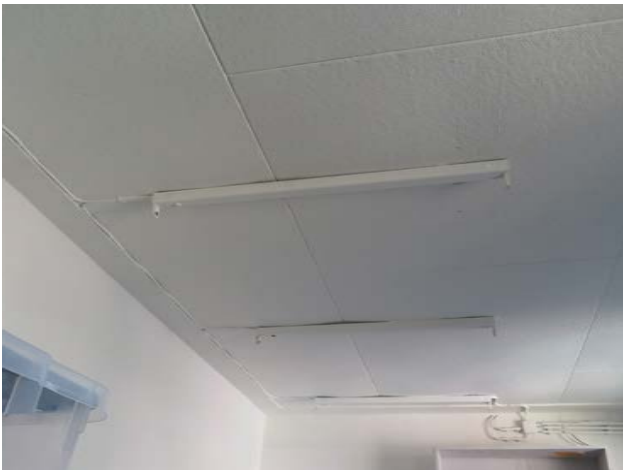
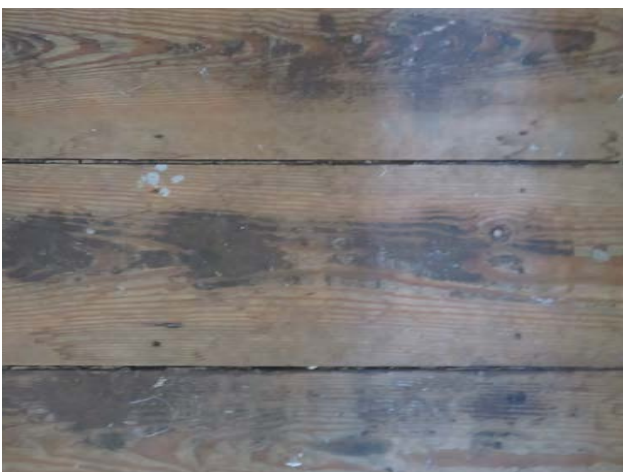
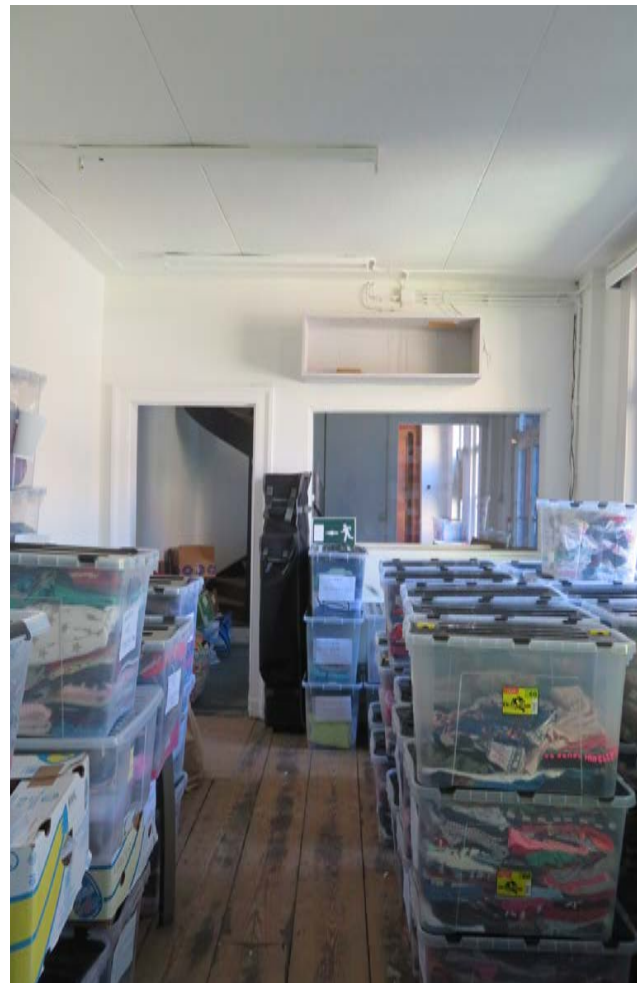
voornaamste schade - opstijgend vocht, pleister-
werk plaatselijk loskomend, recente storende her-
stelling plankenvloer, schraal geworden afwerklaag
plankenvloer
