BEHEERSPLAN ONROEREND ERFGOED

GODSHUIS HEILIG GEESTHUIS
Heilige-Geeststraat 7, 2500 Lier
Beschermingsbesluit nr. 1489 - 19.08.1980

OPDRACHTGEVER:
OCMW LIER
PARADEPLEIN 2 BUS 2
2500 LIER

BEHEERSPLAN OPGEMAAKT DOOR:
KARUUR ARCHITECTEN BVBA
LANGE VAN BLOERSTRAAT 80
2060 ANTWERPEN

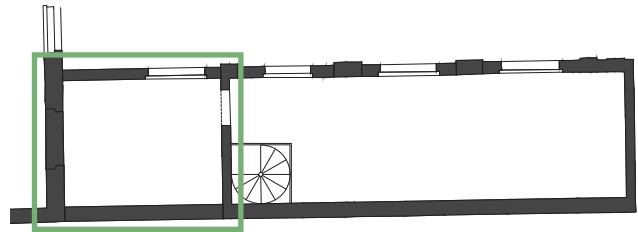
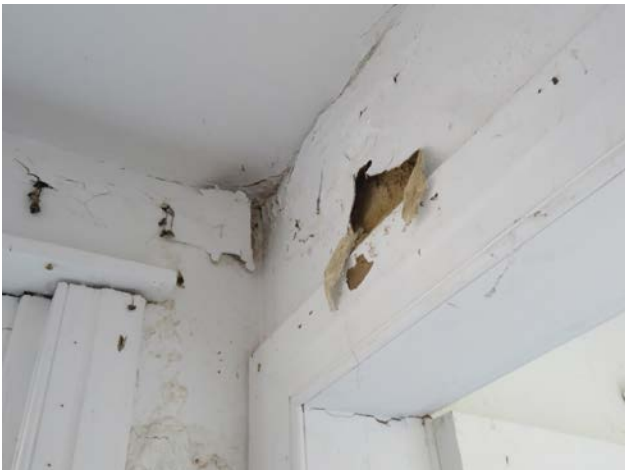
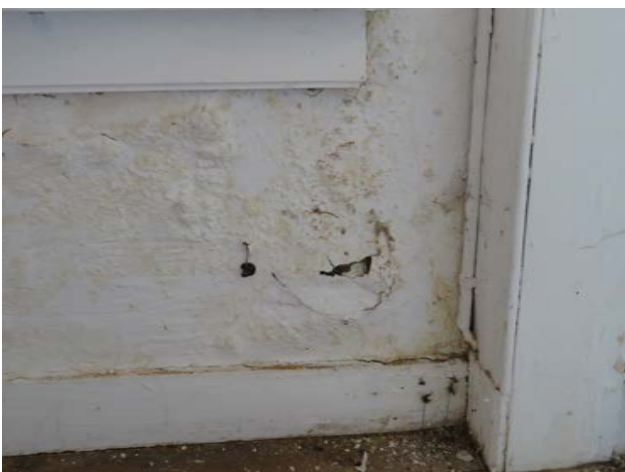
voornaamste schade - zwamaantasting buitenmuur door vochtinfiltratie, pleisterwerk komt los, schraal geworden afwerklaag plankenvloer

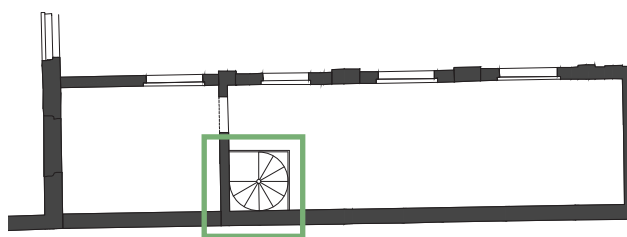
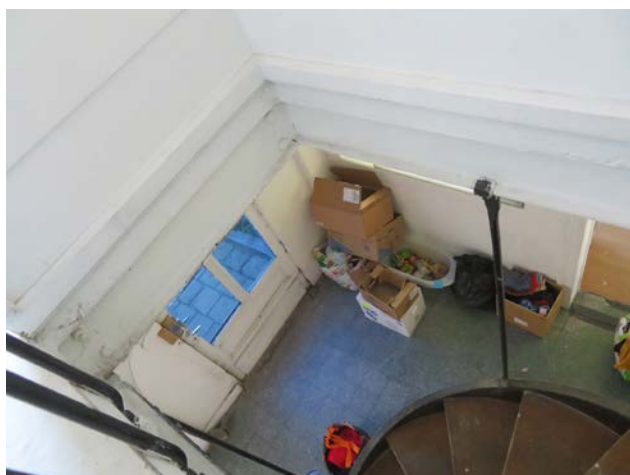
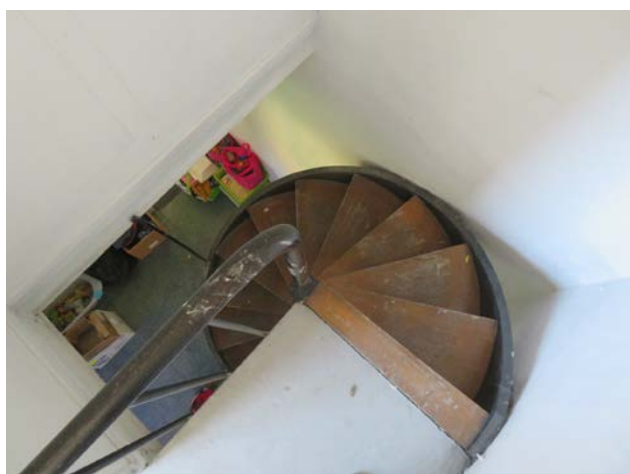
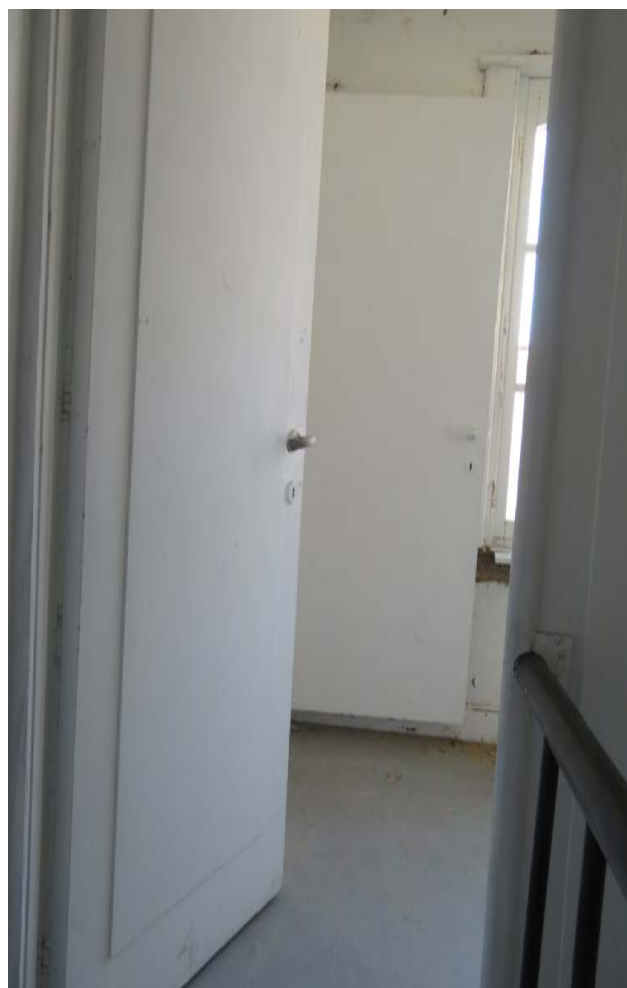
voornaamste schade - geen zichtbare schade

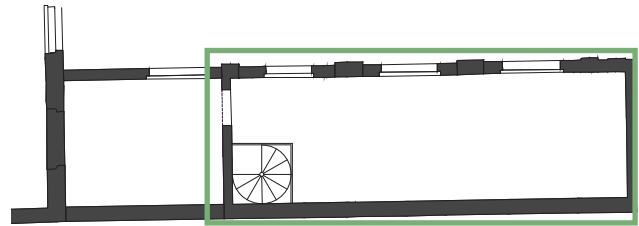
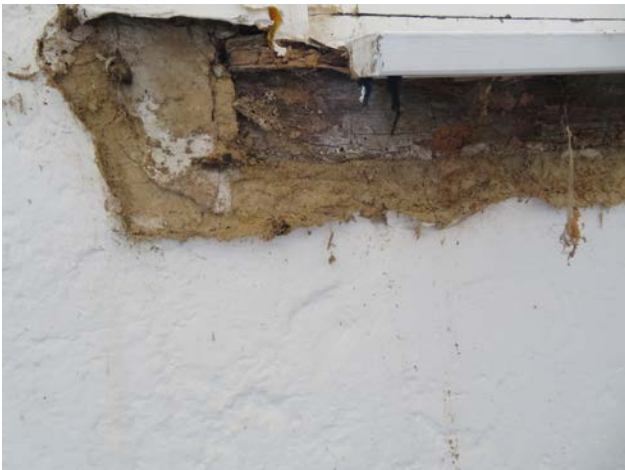
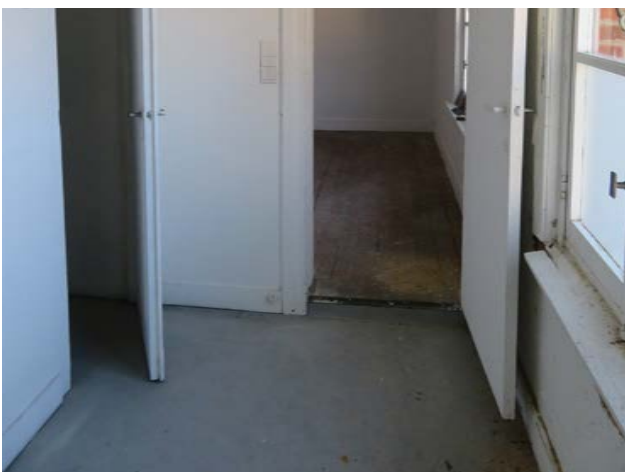
voornaamste schade - zwamaantasting buitenmuur door vochtinfiltratie, pleisterwerk komt los, rotte houten raamdorpels en venstertabletten

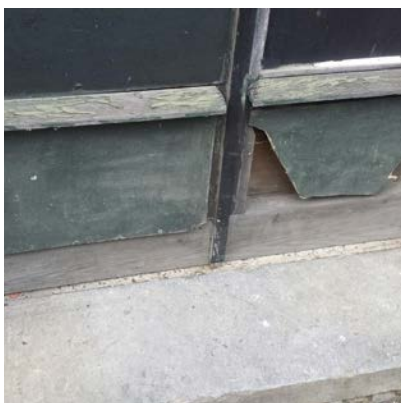
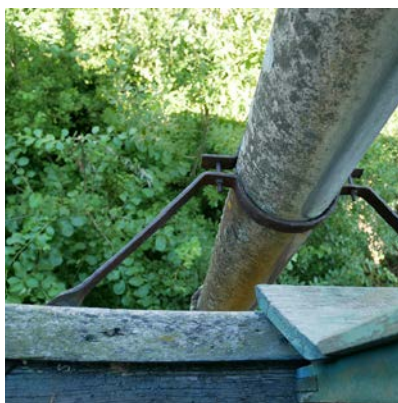
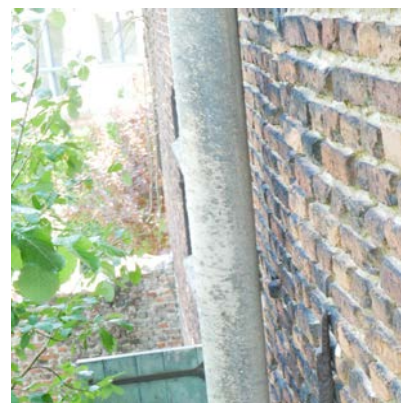
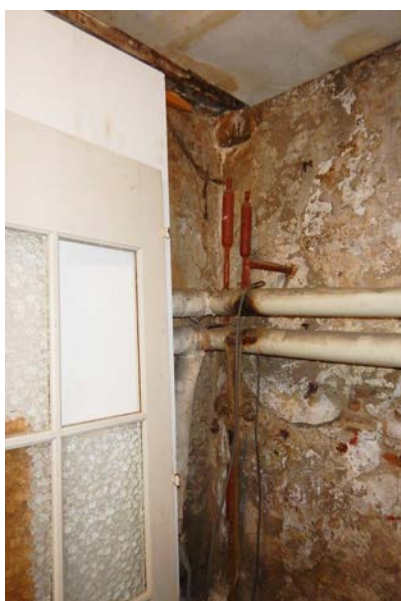
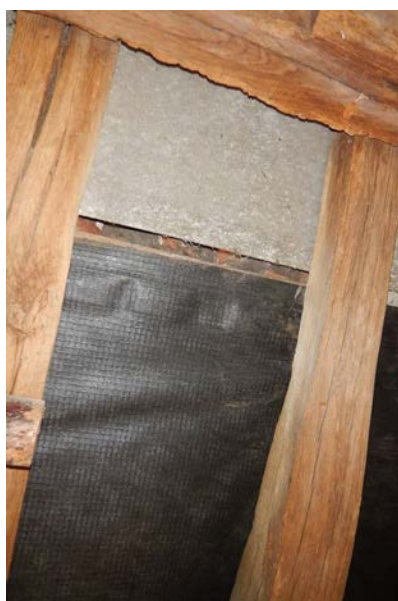
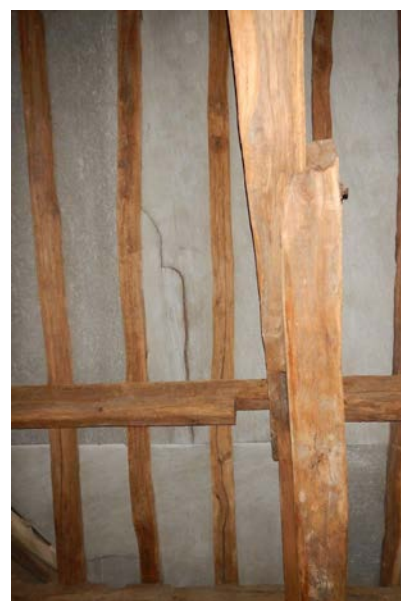
OVERZICHT VAN ASBESTHOUDENDE MATERIALEN OP DE H.GEESTSITE

- asbestcement leien in deur onderaan van de voorgevel van gebouw C;
- verschillende schouwpijpen van alle gebouwen;
- leidingen in het stooklokaal van gebouw A;
- het onderdak van dak gebouw A;

Het onderdak bestaat uit asbesthoudend plaatmateriaal. Plaatselijk zijn de platen gebroken en/of sluiten ze niet waterdicht op elkaar aan. Door verwerking of beschadiging kunnen gevaarlijke vezels vrij(ge)komen (zijn). Enkele later toegevoegde onderdakplaten sluiten niet goed aan met het oude onderdak waardoor bij lekken het geheel niet meer waterdicht is.
