Beheersplan  
Heilige Familiekerk Lier  
en pastorie met tuin

## Beheersplan

<b>BETREFT</b>	Heilige Familiekerk en pastorie met tuin
<b>LIGGING</b>	Lier
<b>BESCHERMINGSBESLUIT</b>	M.B. 18 juni 2009 'Parochiekerk Heilige Familie en omgeving'
<b>BEHEERSPLAN OPGEMAAKT DOOR</b>	Steenmeijer Architecten BVBA Kleine Pieter Potstraat 21 2000 Antwerpen T 03 225 26 40 info@steenmeijer.be ref: 0445_009_2000
<b>OPDRACHTGEVER</b>	Stad en OCMW Lier Paradeplein 2 bus 1 2500 Lier
<b>SUBSIDIËRENDE OVERHEID</b>	Agentschap Onroerend Erfgoed Herman Teirlinckgebouw Havenlaan 88 bus 5 1000 Brussel
<b>DATUM</b>	1 maart 2019

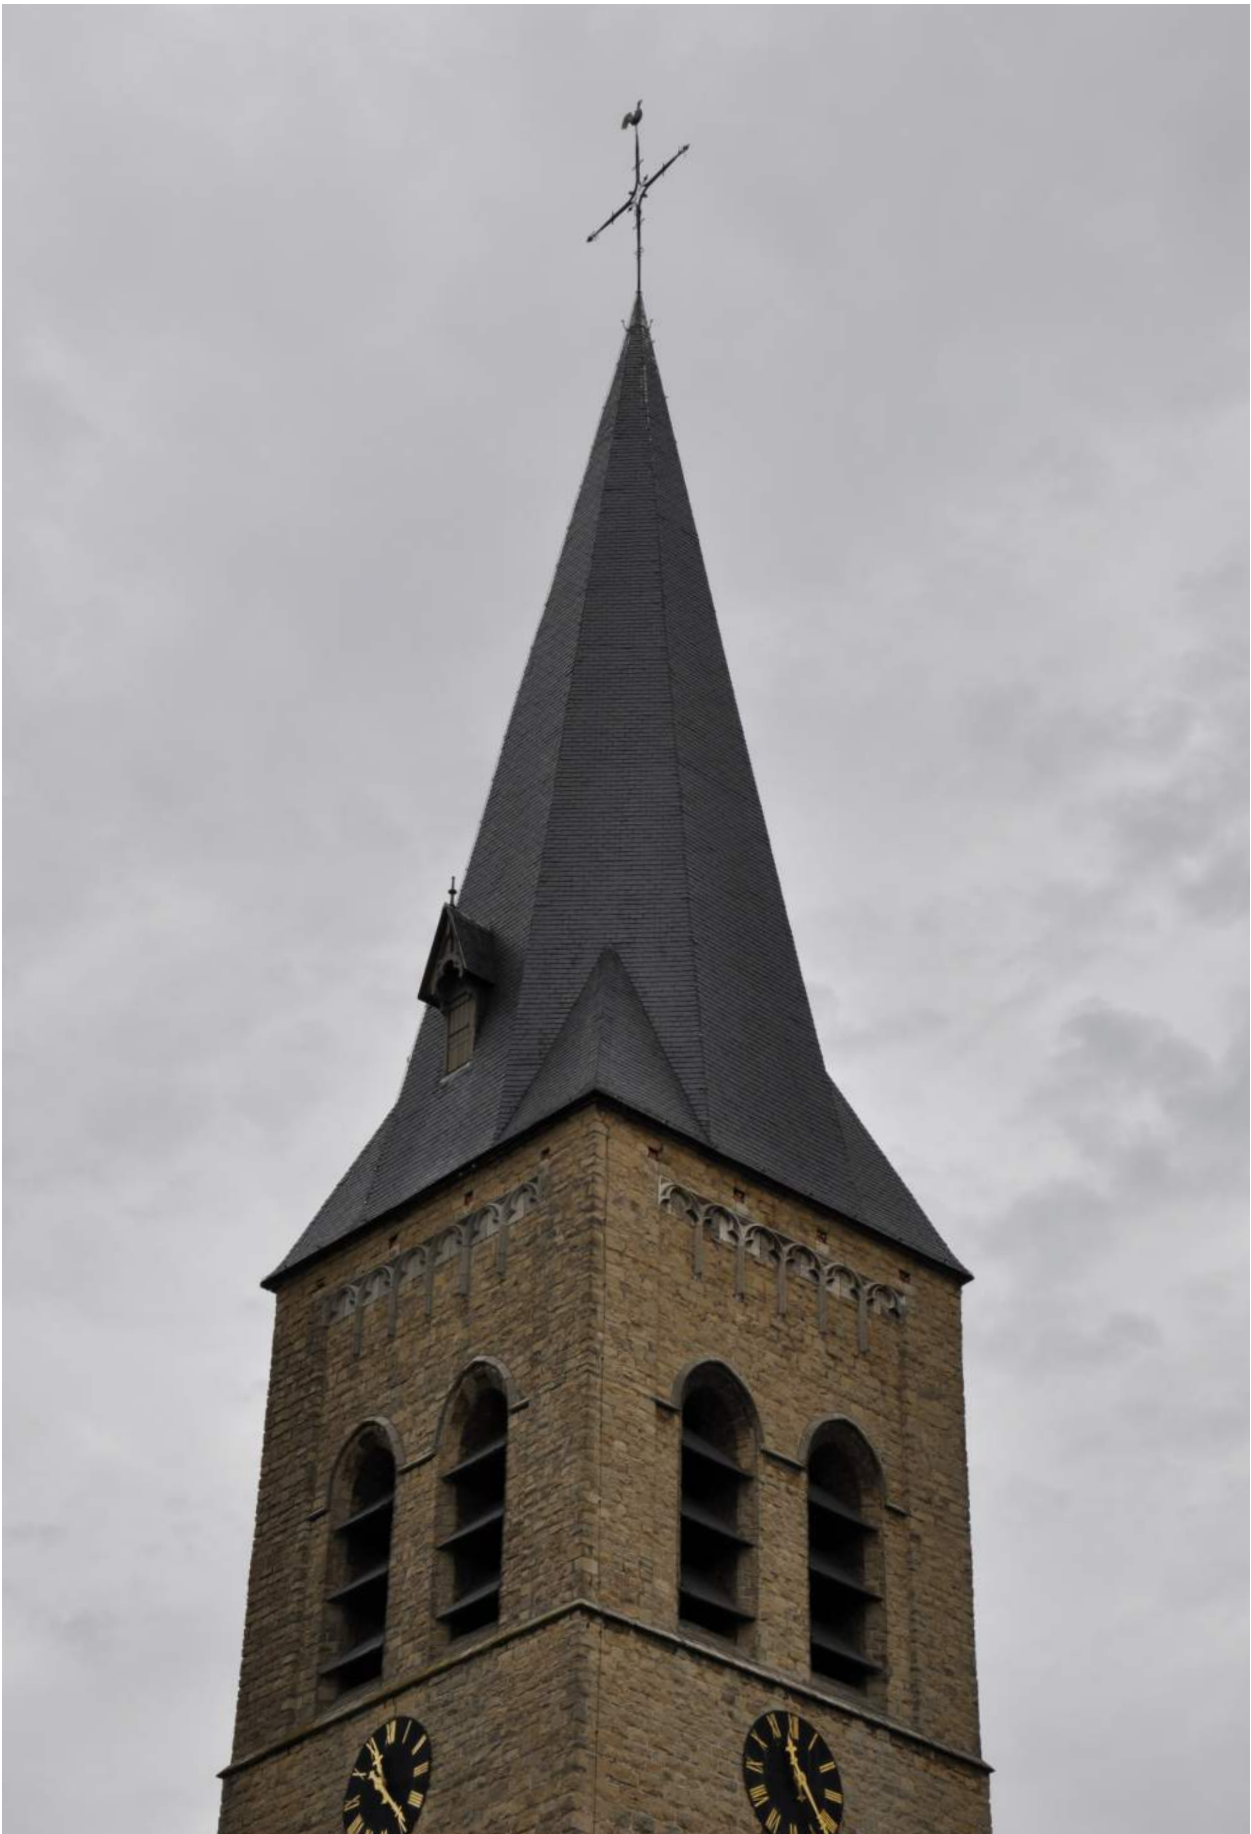
Afb. 26. Het dak van de toren.

Materiaal:	smeedijzeren torenkruis met (verguld?) koperen windhaan
Beschrijving:	Op de spits van de toren pronkt een groenig koperen windhaan op een gekruld smeedijzeren torenkruis. Waarschijnlijk was de haan verguld en is dit verweerd. De haan vertoont oude schietgaten uit W.O.I of W.O.II.
Diagnose:	De windhaan dient van dichtbij met een hoogwerker te worden geïnspecteerd. Op het eerste zicht lijkt de windhaan in goede staat te zijn. Door verweering is de vergulding waarschijnlijk verdwenen. De verweerde koperen basis geeft de haan op dit moment zijn groene kleur. In 2007 werd het draaimechanisme van de windhaan hersteld.

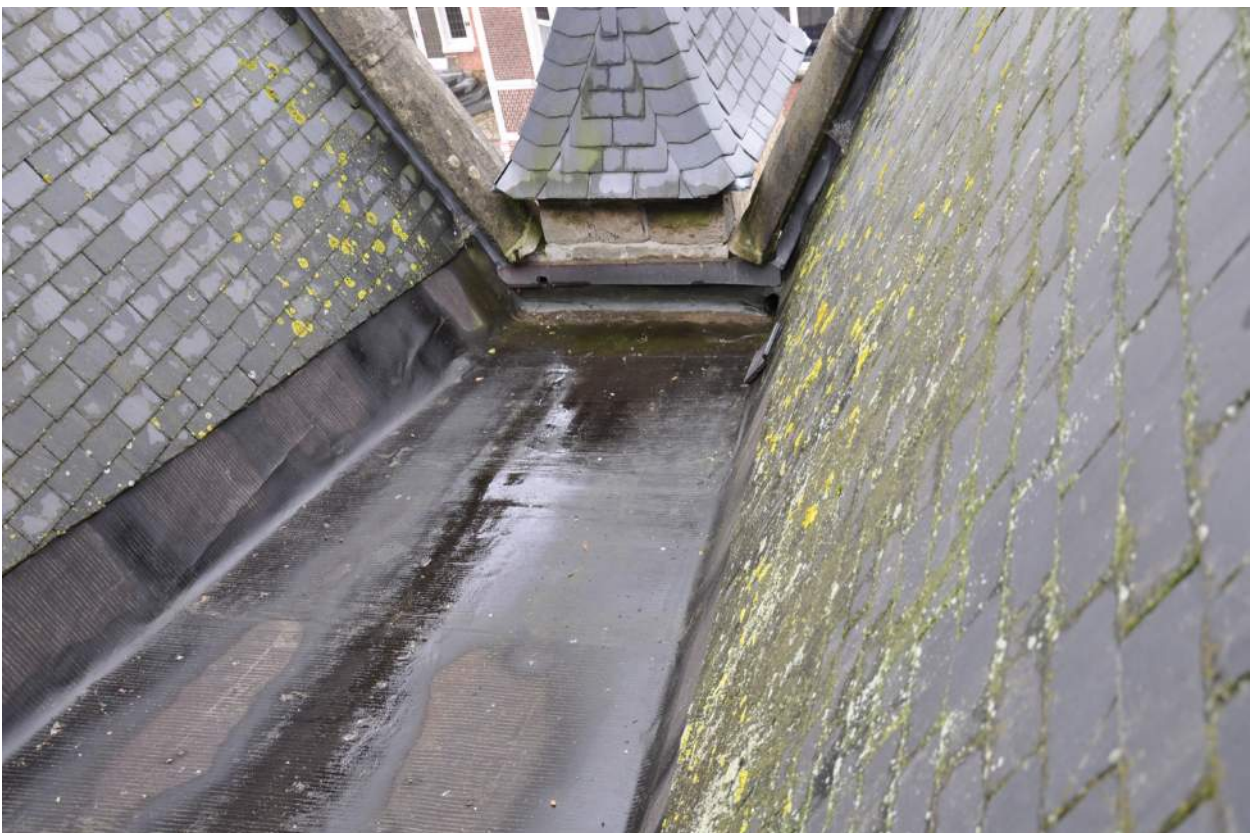
Afb. 31. Een van de daken van de zijbeuk.

Materiaal:	aardewerk
Beschrijving:	Op de nok van de zadeldaken liggen donkergrijze keramische nokpannen. De pannen zijn vlak met een geprononceerde overlapping
Diagnose:	De nokpannen zijn in goede staat; er zijn verschillende pannen weggevallen, op veel plaatsen is de mortel eronder losgekomen.
Materiaal:	lood
Beschrijving:	De nokken van de dakjes op de steunberen zijn voorzien van noklood bevestigd met beugels. De aansluitingen van het dak met de gevel is voorzien van loden slabben.
Diagnose:	Het noklood is in goede staat, op enkele plaatsen zijn de loden slabben losgekomen.

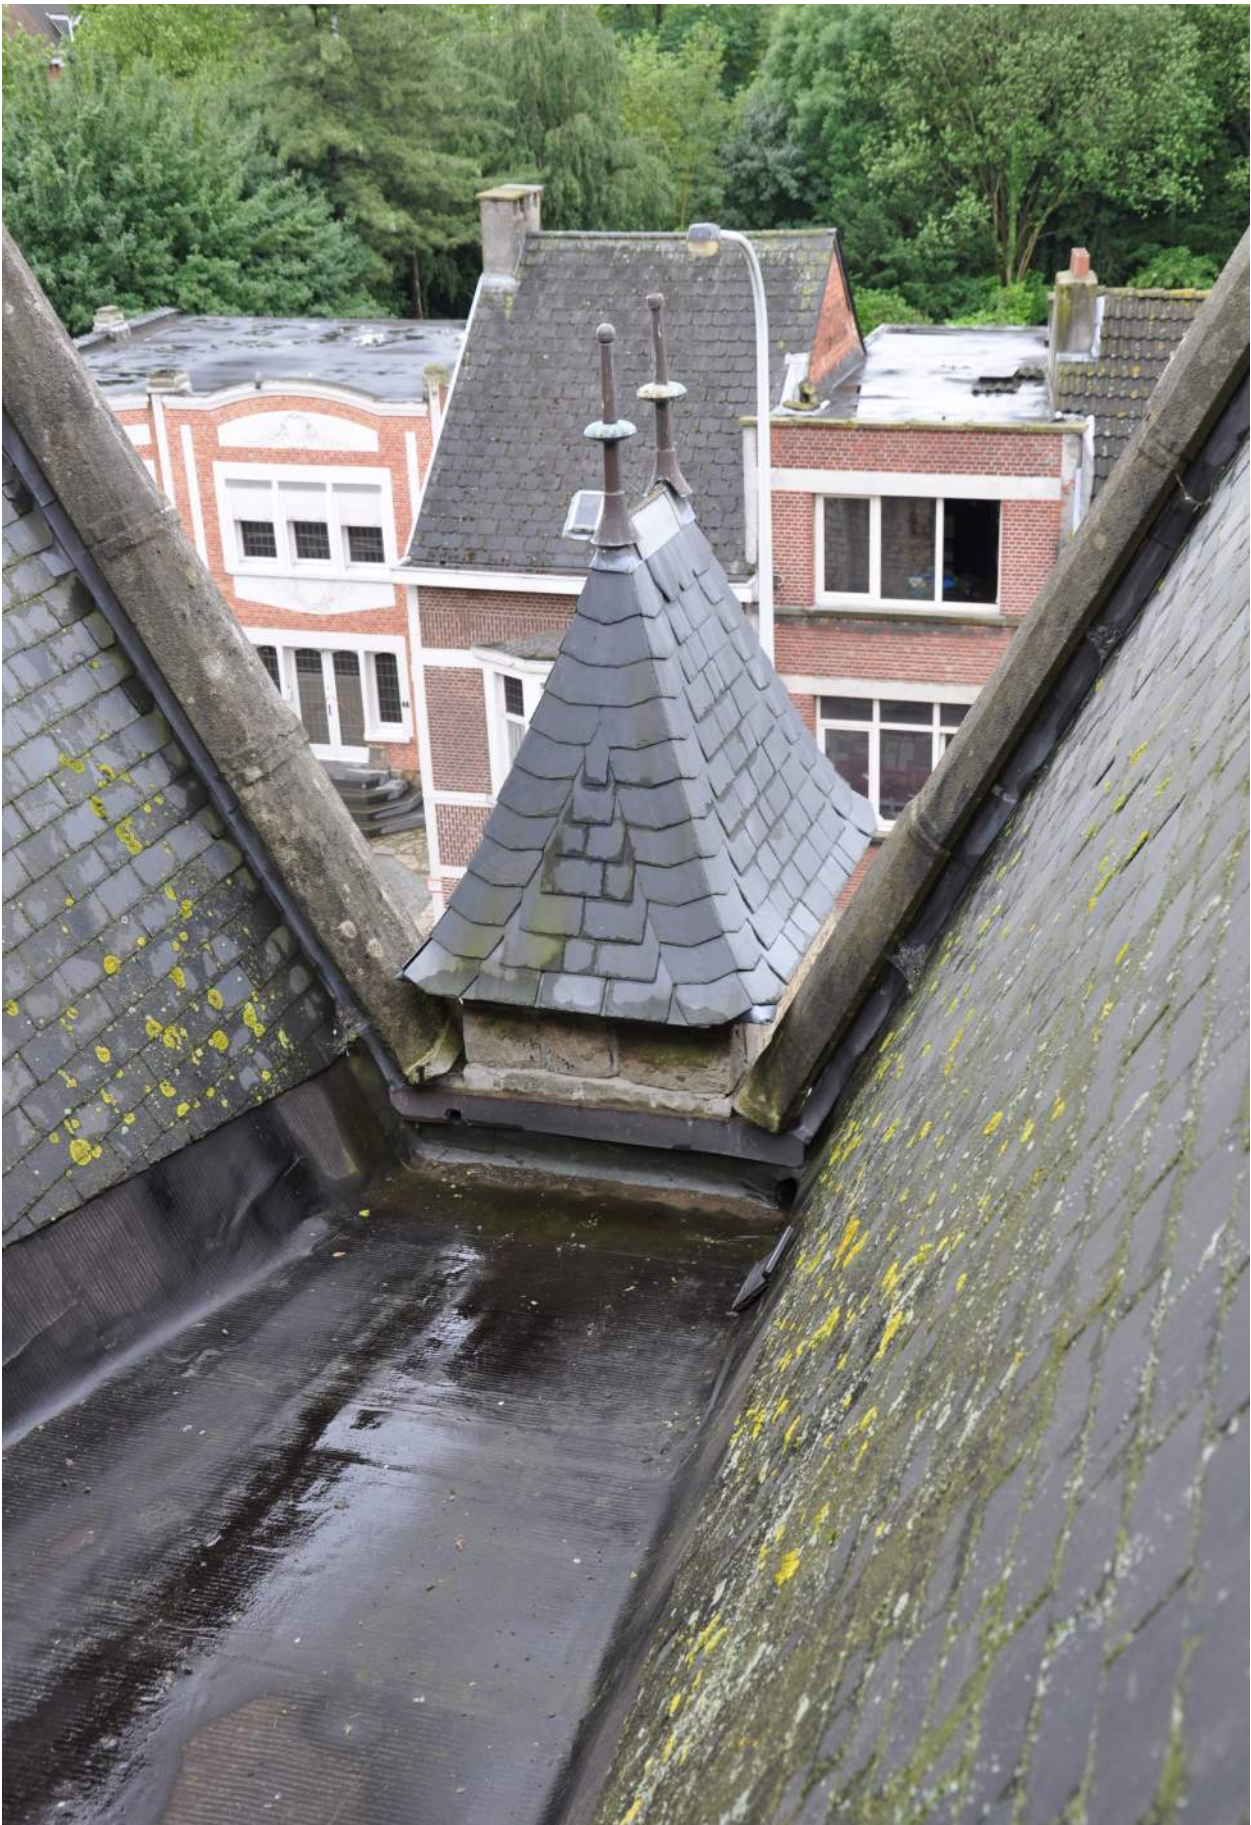
Afb. 32. Een van de schilddakjes met pironen.

Materiaal:	EPDM en koper
Beschrijving:	De daken zijn voorzien van met EPDM afgewerkte goten. Aan de gevelzijde bevindt zich het tapgat dat uitmondt in een koperen vergaarbak tegen de gevel. Ook de regenwaterafvoeren zijn in koper.
Diagnose:	<p>De EPDM is in goede staat; gezien de vochtaftekeningen in het interieur dienen de aansluitingen aan de gevelzijde nagezien te worden.</p> <p>De vergaarbakken en bochtstukken zijn na te zien aangezien er veel sporen zijn van overstromingen/lekken.</p> <p>Geen goten voorzien aan de lage daken van de uitbouwen voor de biechtstoelen waardoor het parement hier sterk vervuild is.</p>

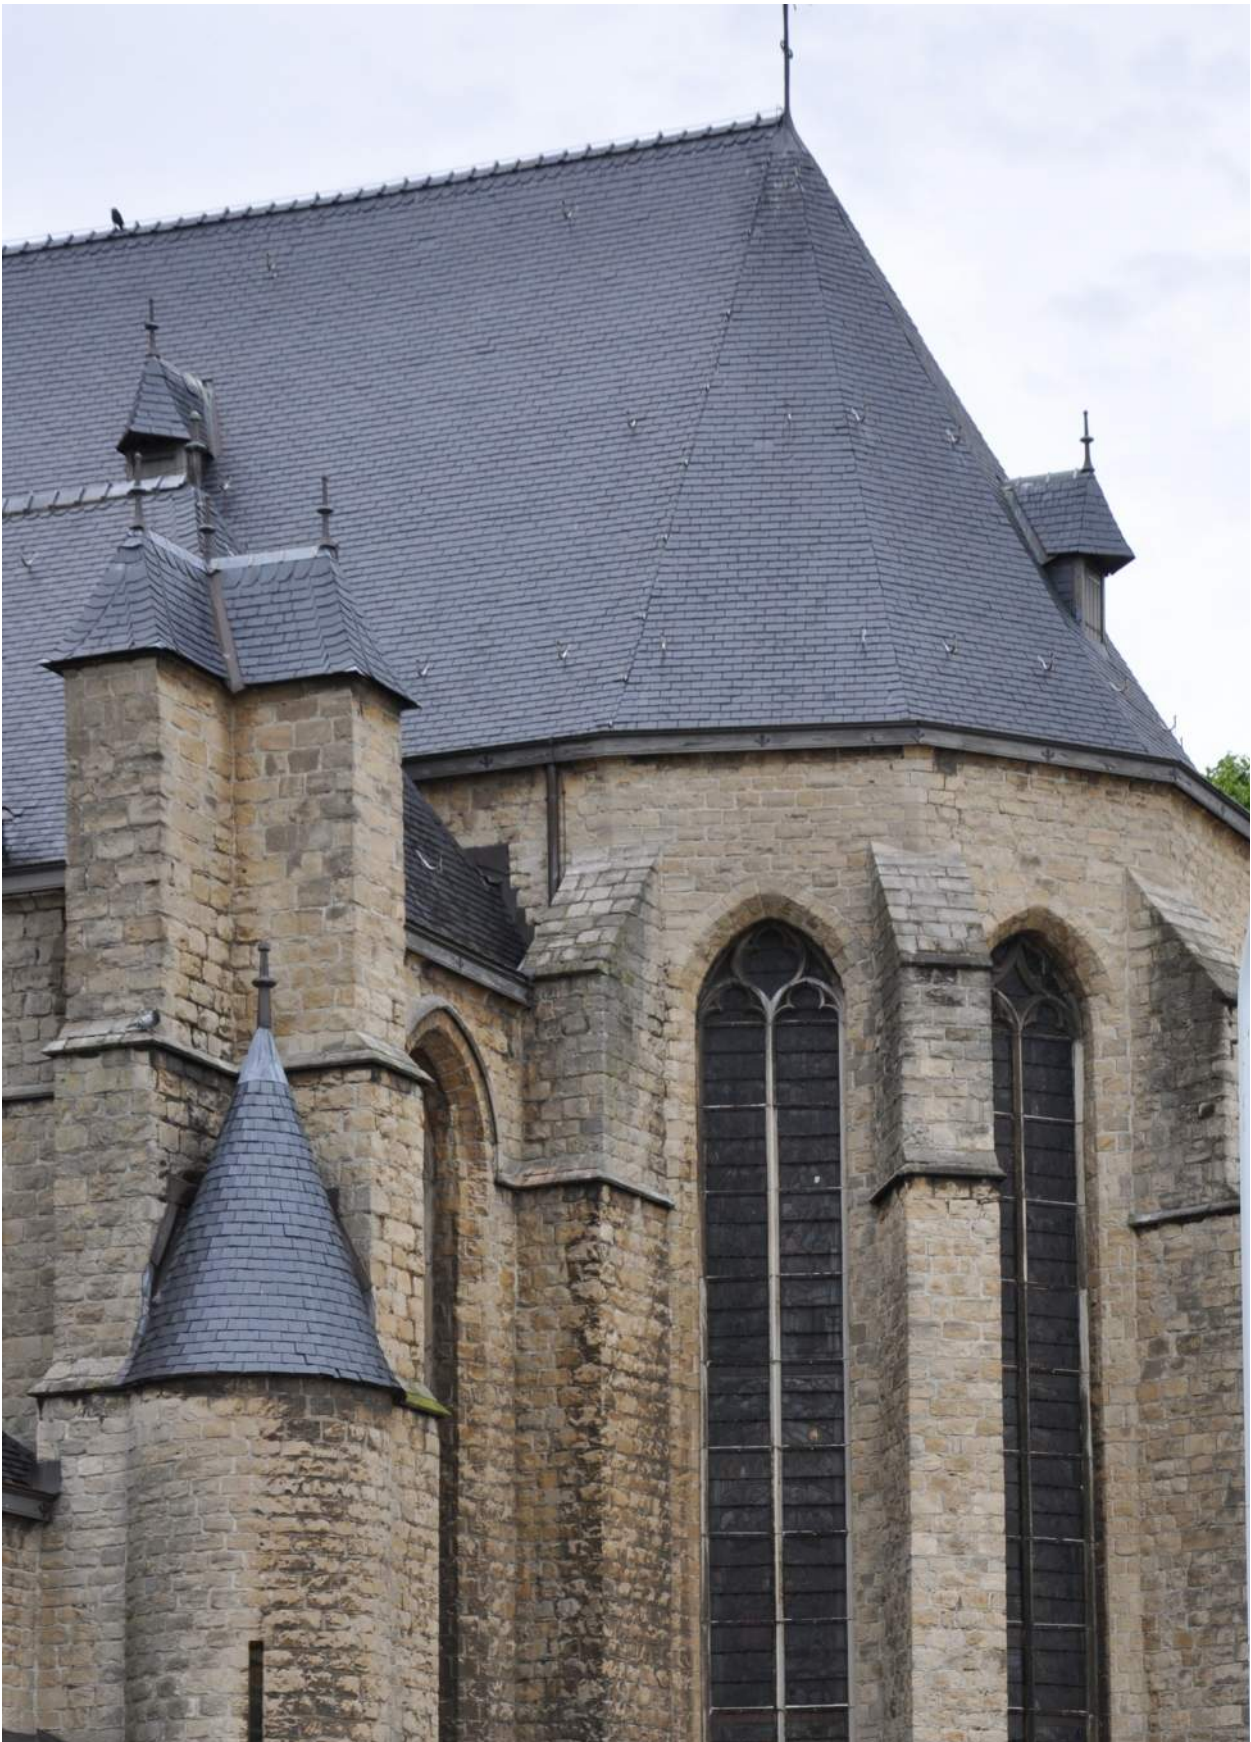
Afb. 33. Het dak van het koor.

Materiaal:	koper
Beschrijving:	Rond de kapel bevindt zich een koperen goot. Via een koperen buis watert deze goot af.
Diagnose:	Het koper is in goede staat. Aan het tappunt is er een lek.

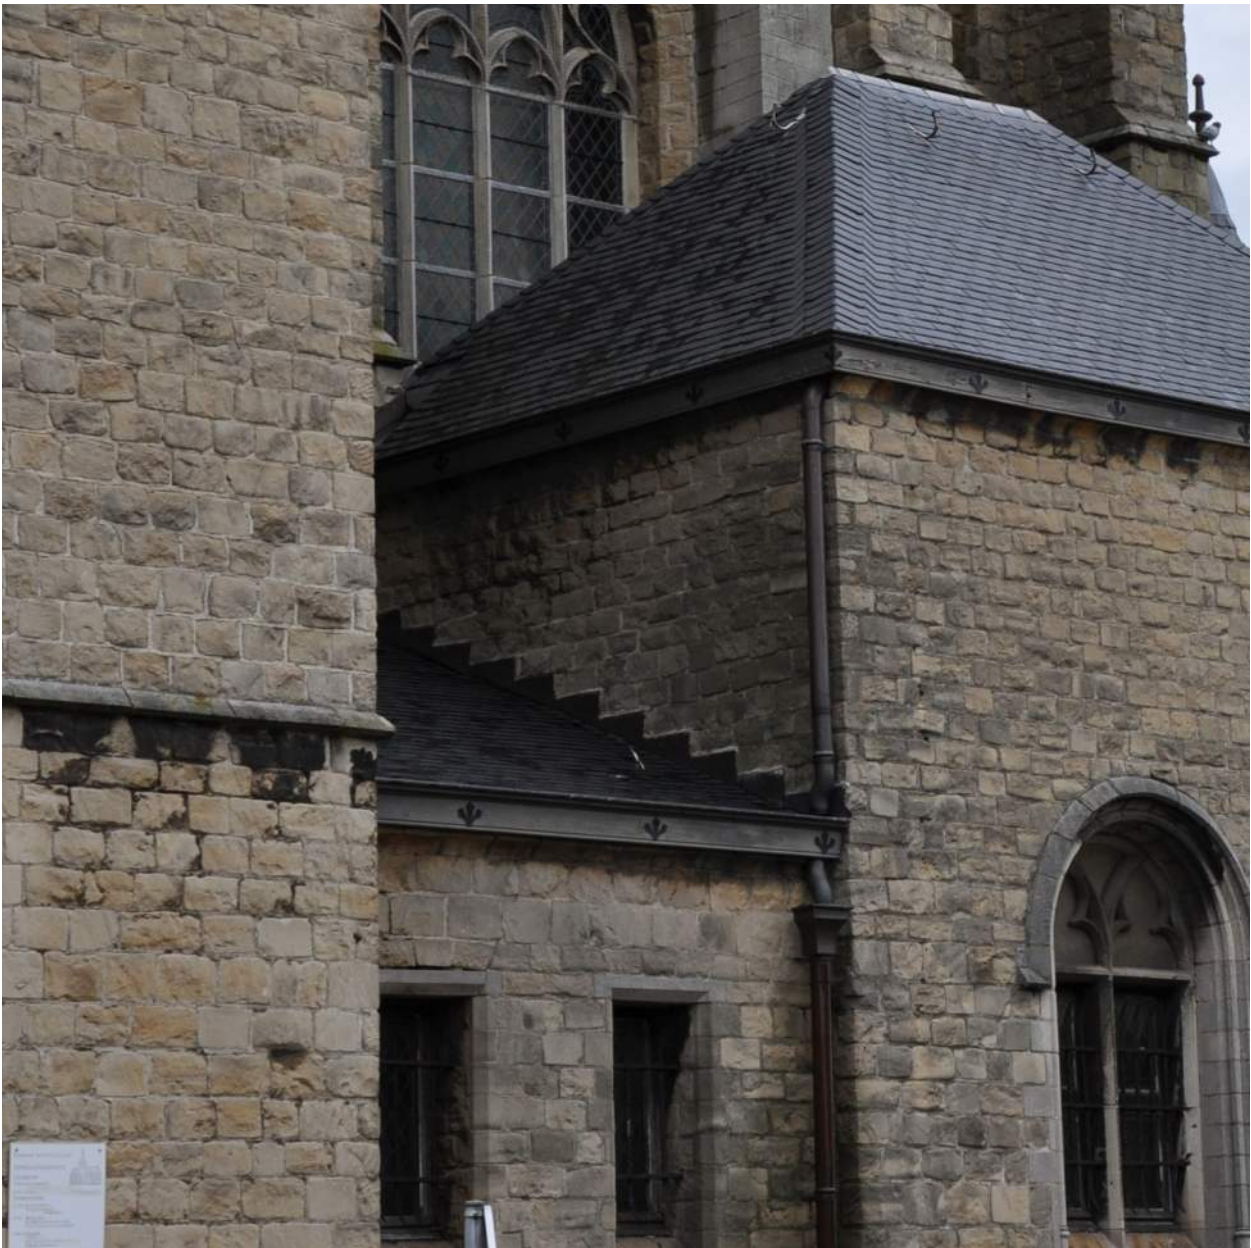
Afb. 37. Het dak van de berging naast de sacristie.

Materiaal:	koper
Beschrijving:	Rond de sacristie bevindt zich een koperen goot. Via een koperen buis watert deze goot af in een lager gelegen goot (dak berging en portiek).
Diagnose:	Het koper is in goede staat

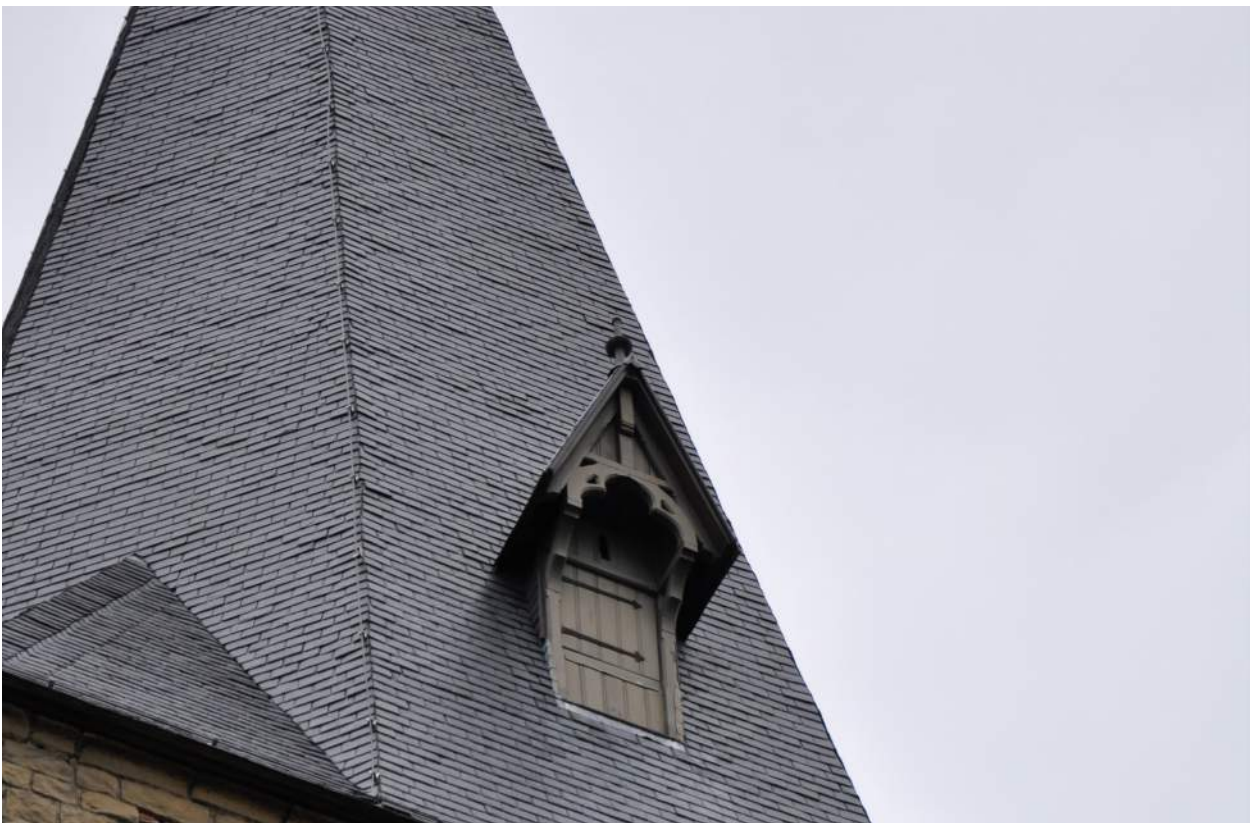
Afb. 39. Een houten dakkapel in de torenspits.

Materiaal:	eikenhout en smeedijzer
Beschrijving:	Aan de zuidzijde van de naaldspits is een dakkapel aangebracht. Het luik bestaat uit een paneel deur dat ophangt aan smeedijzeren gehengen. Het dak boven het luik steekt ruim over en is versierd met een driepasboog in houtwerk.
Diagnose:	De beschermende verflaag is licht verweerd. Het hang- en sluitwerk is in goede staat.

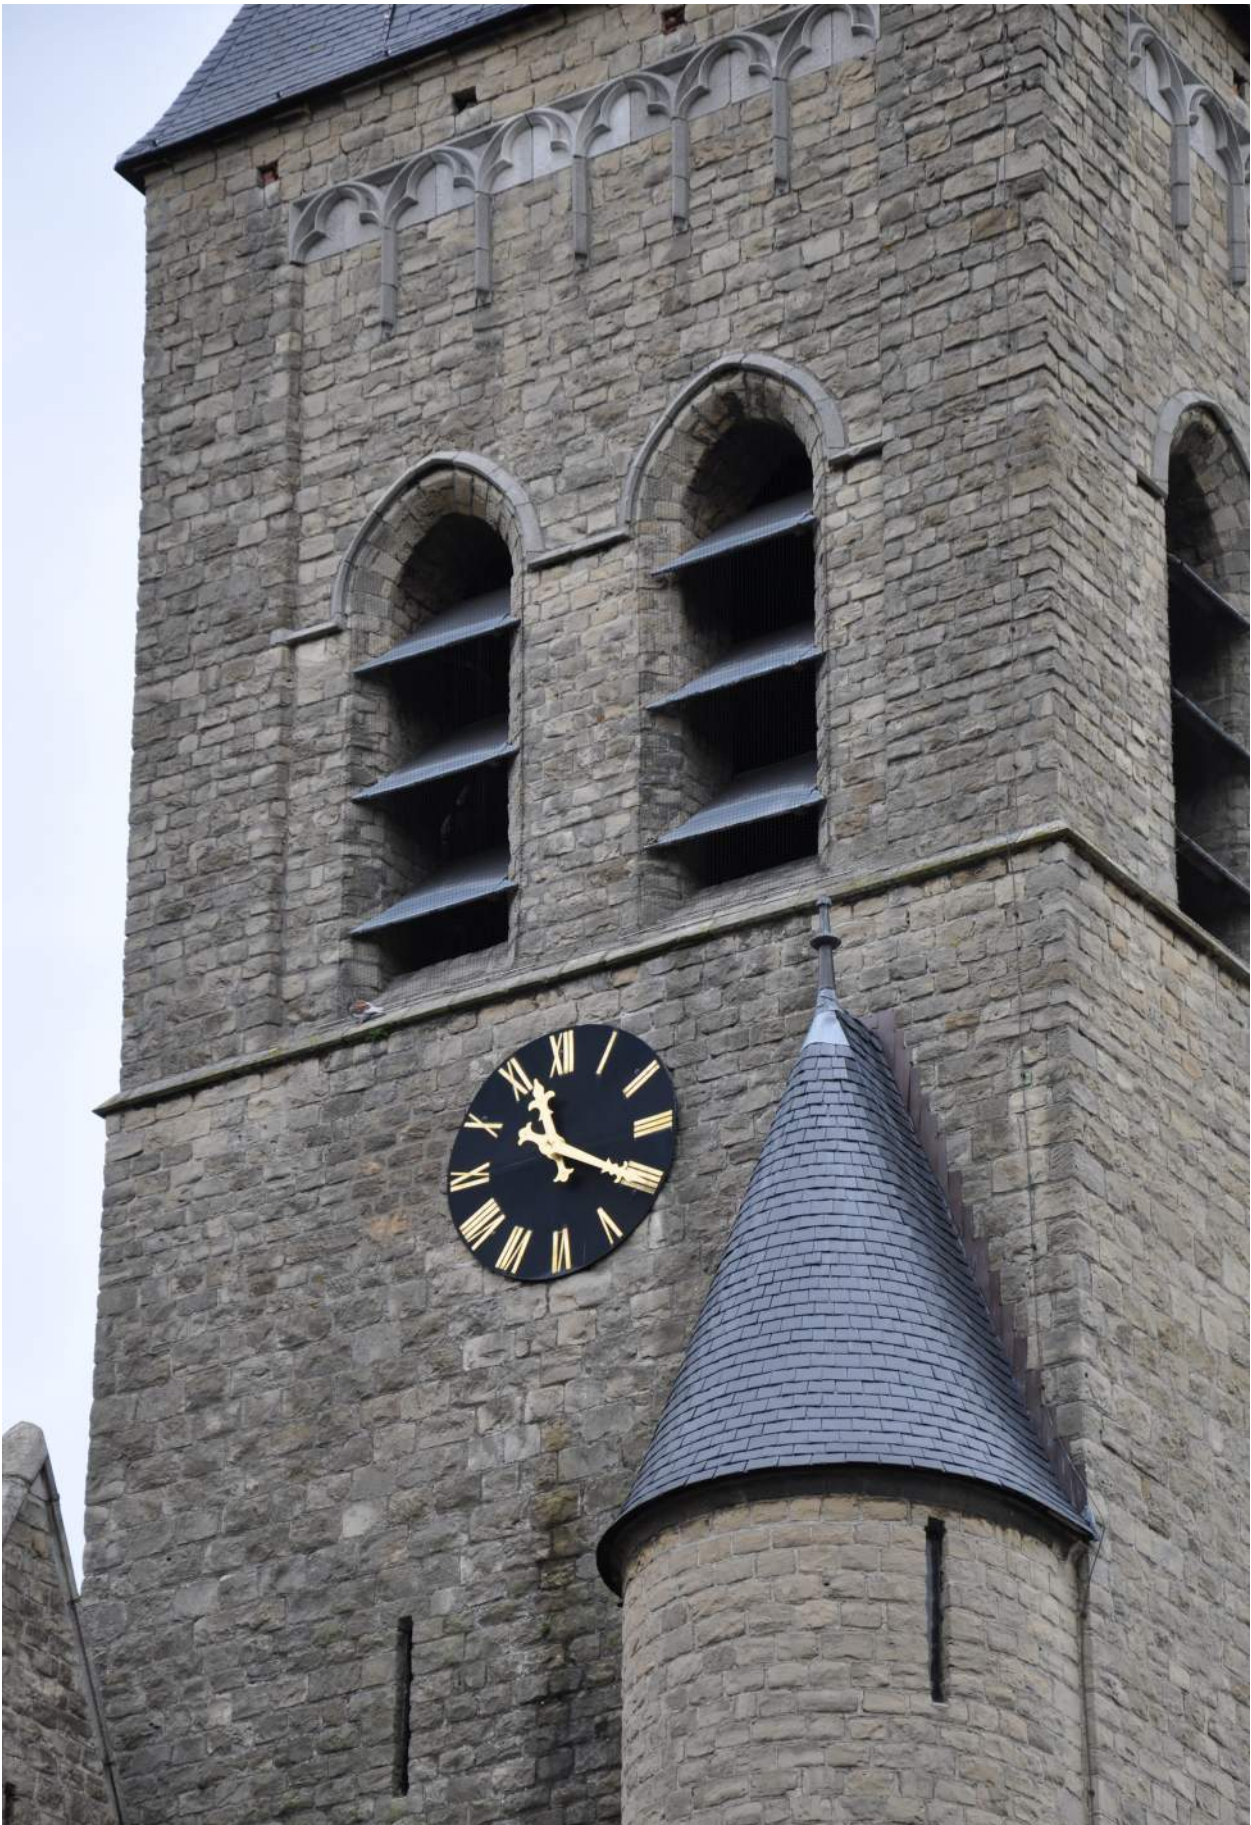
Afb. 40. De galamberden in de toren.

- Materiaal: grenen en lood
- Beschrijving: De biforen van de vierde geleding hebben ieder drie galmberden. De klokken en de beiaard bevinden zich op de bovenste verdieping van de toren. De recent in grenen vernieuwde galmberden zijn bekleed met lood.
- Diagnose: In goede staat, recent vernieuwd.

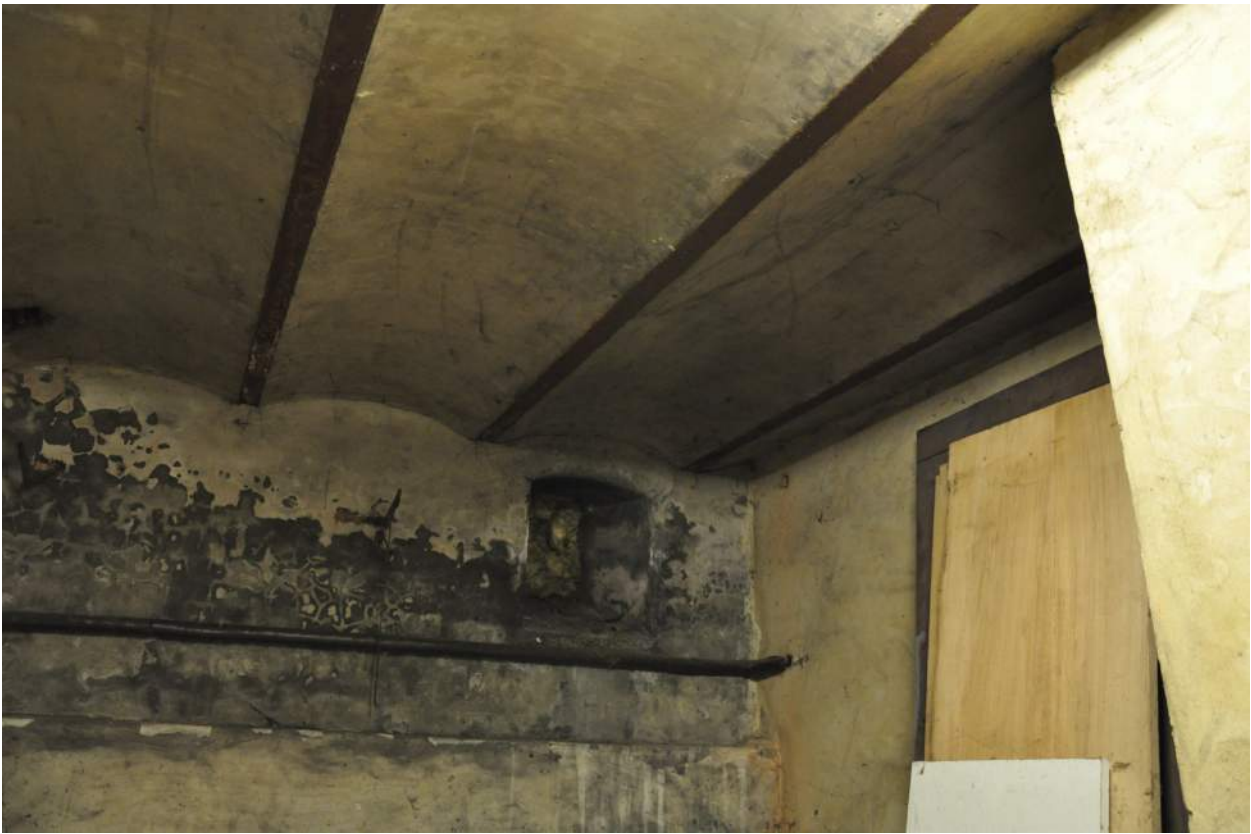
Afb. 45. Troggewelven in de kelder van de sacristie

Materiaal:	baksteen, staal
Beschrijving:	De kelder is afgedekt met een vloer in troggewelven bestaande uit stalen liggers waartussen in baksteen gewelven zijn gemetseld.
Diagnose:	In goede staat, enkel wat vervuild (o.a. stof, spinnenwebben...).

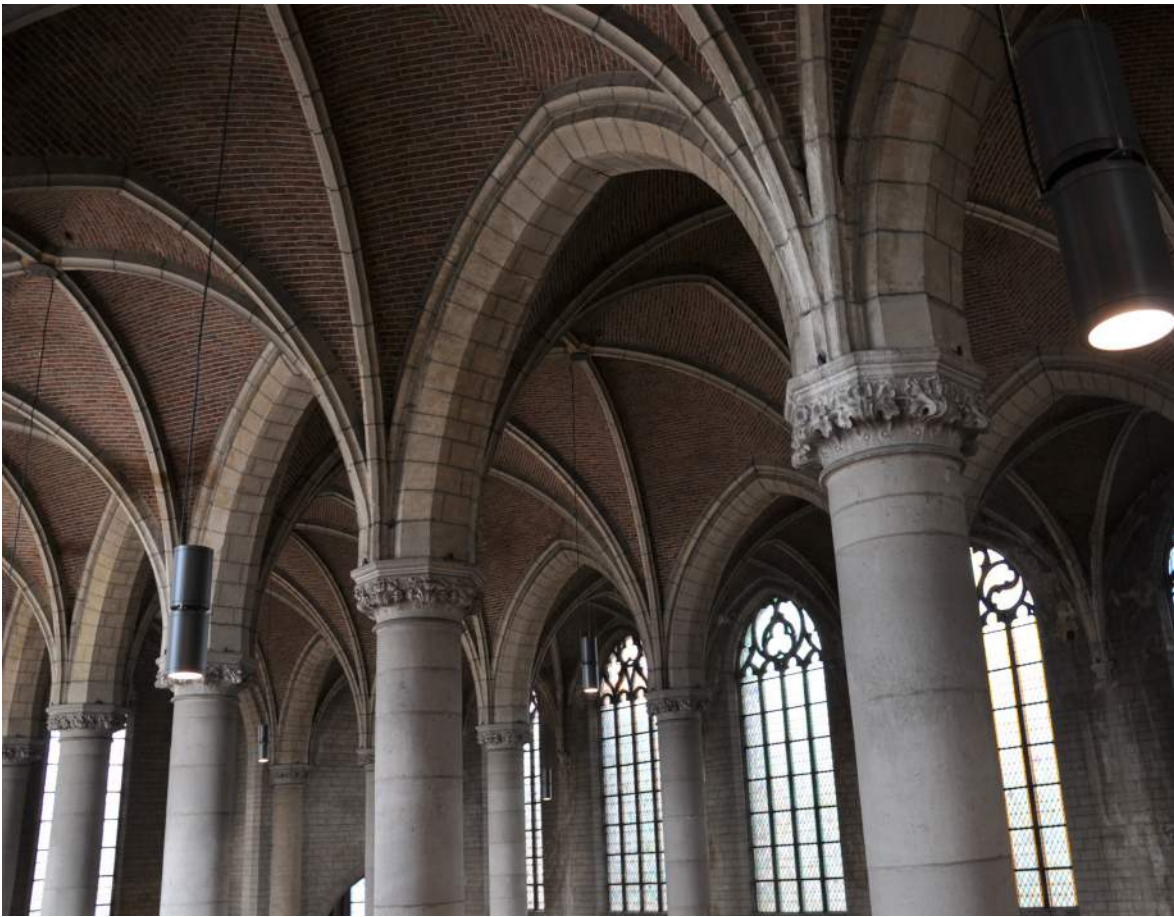
Afb. 51. De gewelven in het schip.

Materiaal:	baksteen, kalkpleister, kalkverf
Beschrijving:	Kruisribgewelven waarbij de gewelfvlakken in zichtbaar rood metselwerk zijn uitgevoerd. De ribben en bogen in baksteen zijn voorzien van imitatie natuursteen afwerking, enkel de sluitstenen lijken effectief in witte natuursteen te zijn uitgevoerd.
Diagnose:	In redelijke staat, plaatselijk is er scheurvorming.

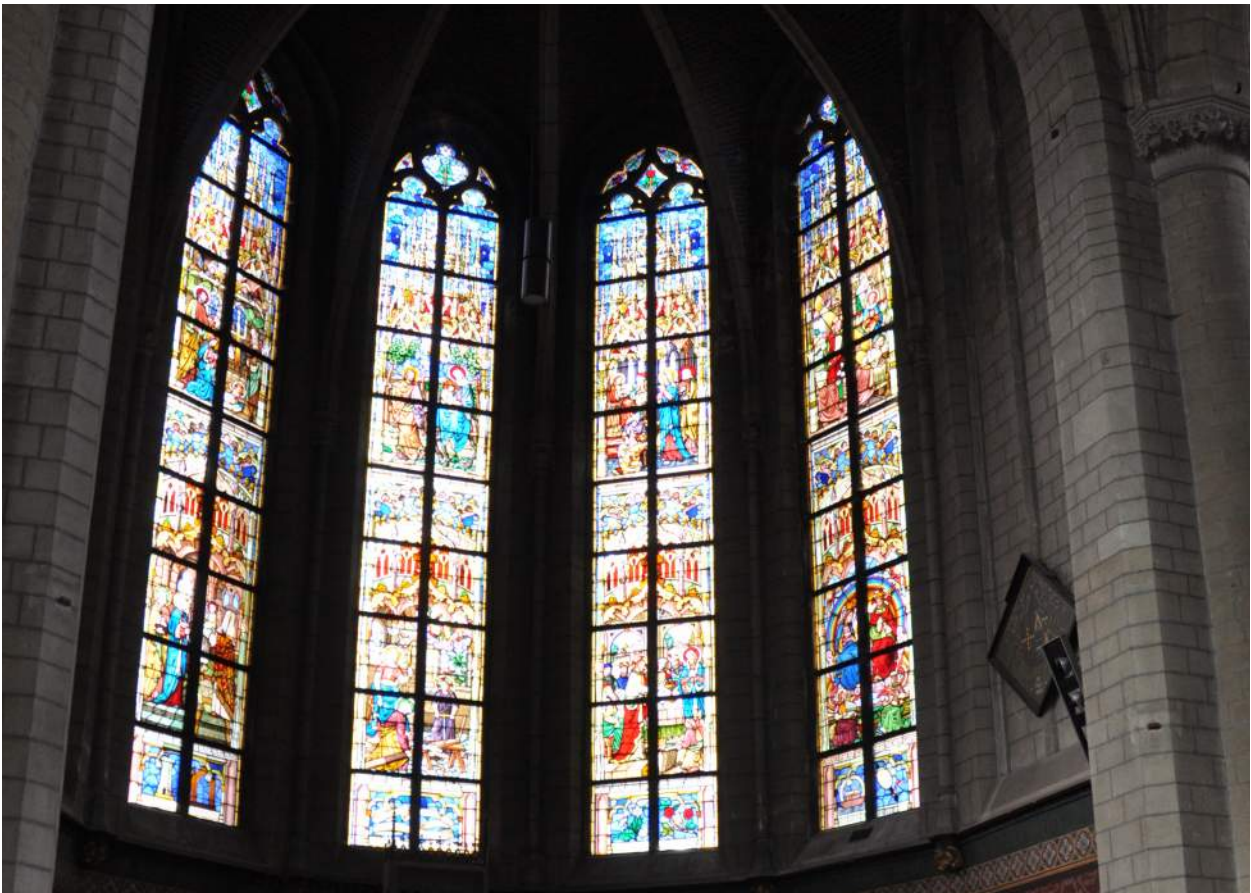
Afb. 59. Vier van de vijf glas-in-loodramen in het koor.

- Materiaal: gebrandschilderd glas en lood
- Beschrijving: De glasramen van het hoogkoor verbeelden taferelen uit het leven van de Heilige Familie. Het zijn giften van de Familie Wegge, mevr. Julia Loots, de Familie Van Bostraeten, Joannes Stockaer en mevr. Elisabeth Van In. In 1948 zijn de ramen gerestaureerd door Oscar Calders.
- Diagnose: Enkele lacunes waar te nemen, monelen vaak gescheurd waardoor risico op grote gevolgschade groot is.

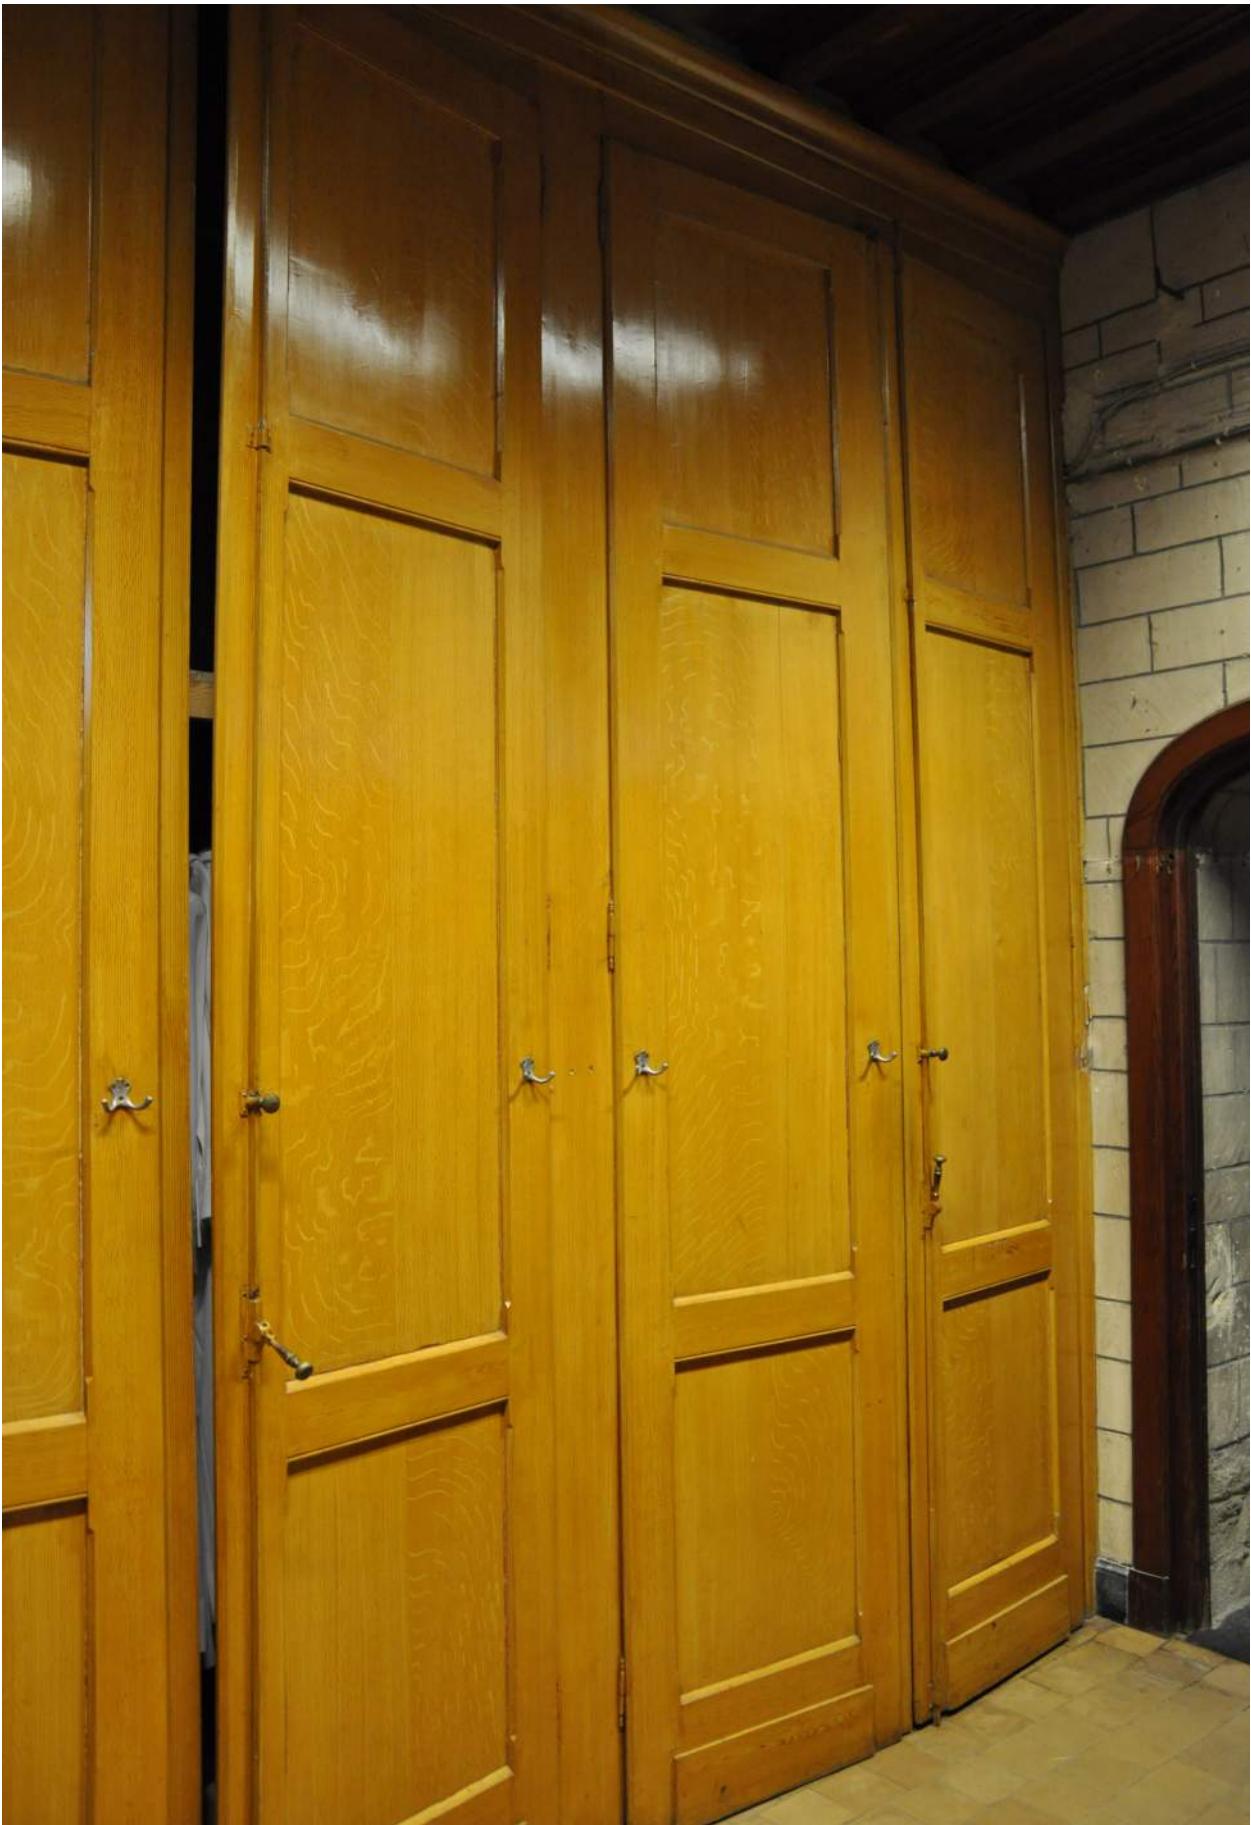
Afb. 70. De gewadenkasten in de berging.

- Materiaal: eikenhout
- Beschrijving: Tegen de westelijke wand van de berging is een gewadenkasten aangebracht. Deze is vernist en ondertussen is de vernislaag sterk vergeeld wat erg storend werkt. Mogelijk is de vernislaag aangebracht als bescherming tegen de houtborende insecten die kasten hebben aangevreten.
- Diagnose: In redelijke staat; inactieve aantasting door *Anobium Punctatum* (gewone houtworm).

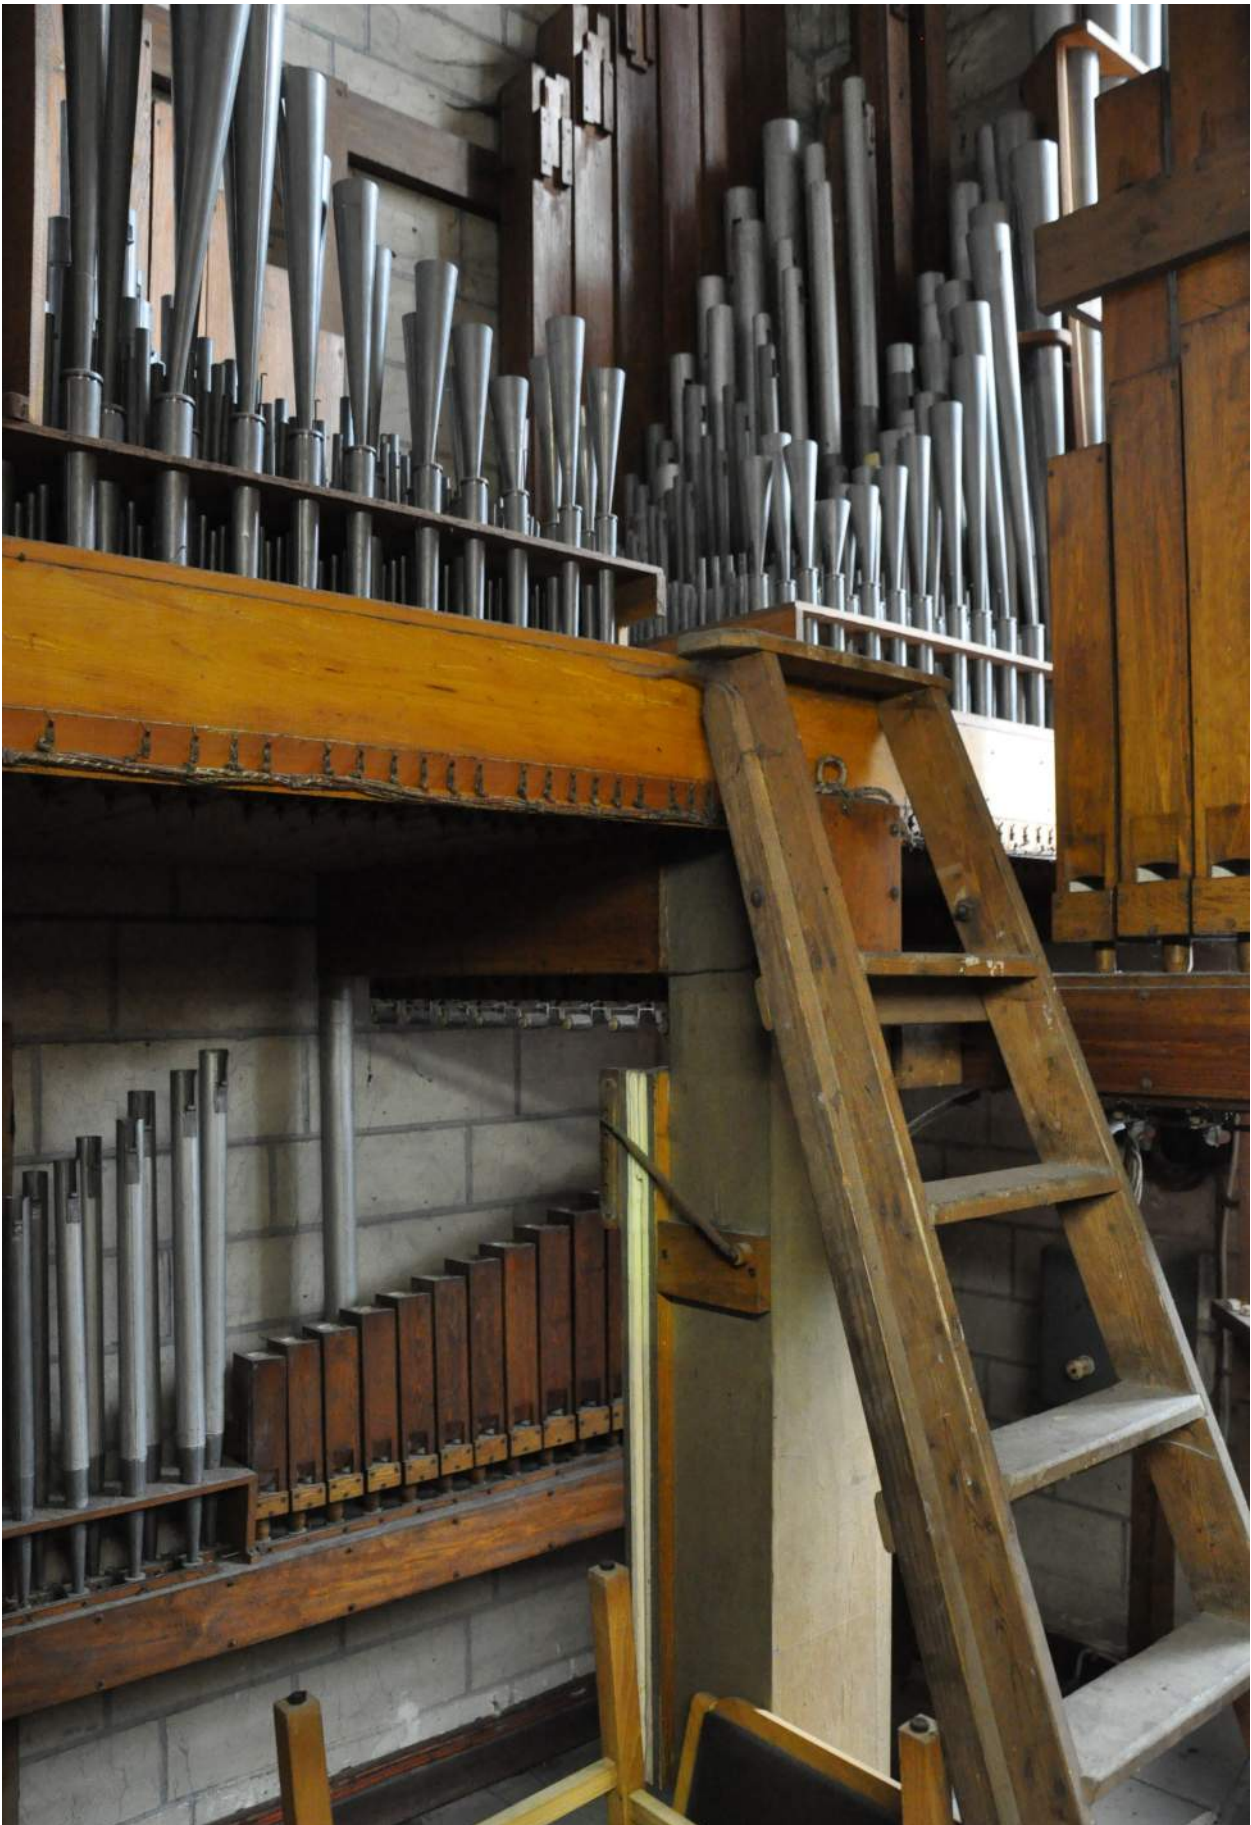
Afb. 73. Het orgel.

Materiaal:	Hout, tin (leer, papier,...)
Beschrijving:	Orgel uit 1953 van de hand van Gerard D'Hond. Het orgel neemt vrijwel het volledige doksaal in en telt een twintigtal registers.
Diagnose:	Het orgel is niet meer bespeelbaar. De kast en het binnenwerk zijn wel in redelijke staat, een enkele pijp is geplooid. Groot onderhoud is noodzakelijk.

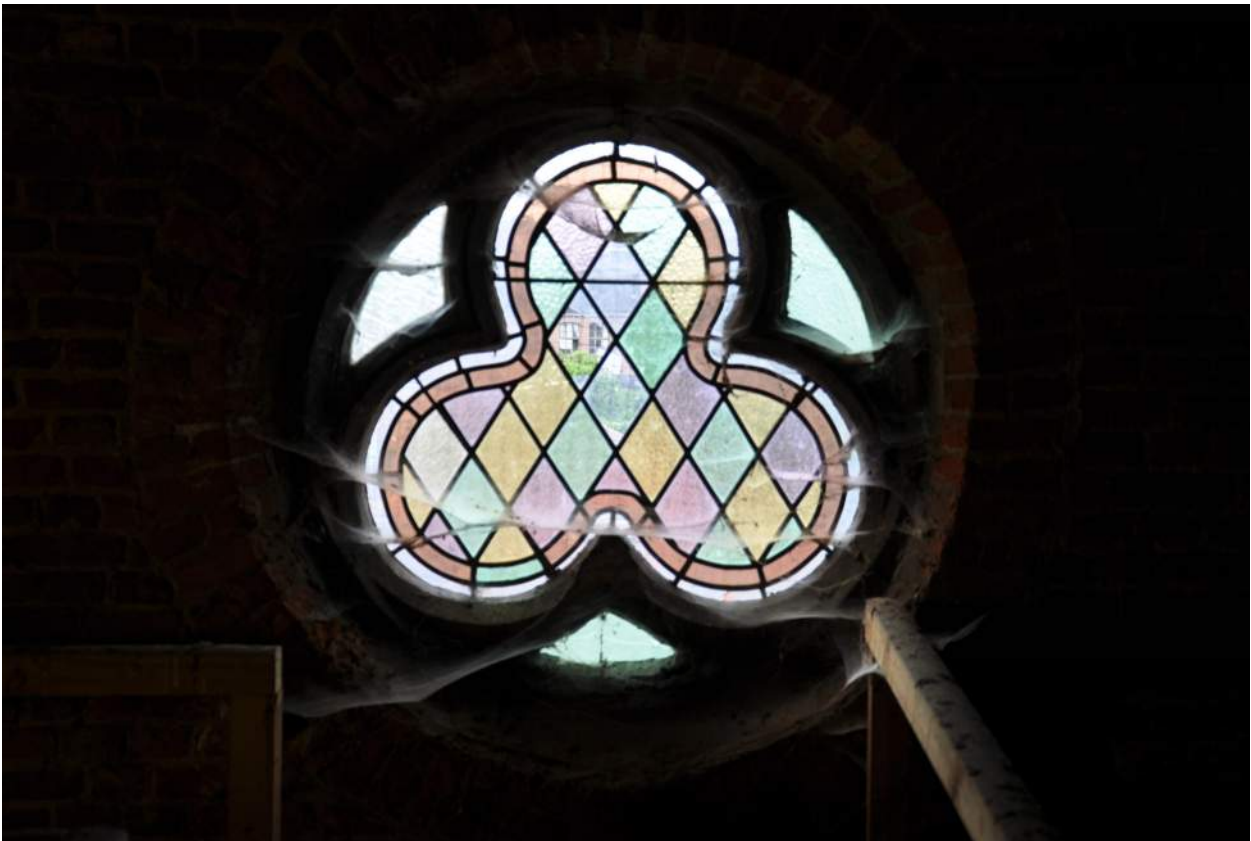
Afb. 75. Het glas-in-loodraam in de westelijke topgevel van het schip.

Beschrijving: Klein rond venster in de westelijke topgevel voorzien van drielob met gelood glas. Het raam bestaat uit blank en gekleurd glas, gelood in een ruitmotief.

Diagnose: Het glas-in-lood is verweerd/vervuild. Er ontbreken enkele ruitjes.
