Beheersplan  
Heilige Familiekerk Lier  
en pastorie met tuin

## Beheersplan

<b>BETREFT</b>	Heilige Familiekerk en pastorie met tuin
<b>LIGGING</b>	Lier
<b>BESCHERMINGSBESLUIT</b>	M.B. 18 juni 2009 'Parochiekerk Heilige Familie en omgeving'
<b>BEHEERSPLAN OPGEMAAKT DOOR</b>	Steenmeijer Architecten BVBA Kleine Pieter Potstraat 21 2000 Antwerpen T 03 225 26 40 info@steenmeijer.be ref: 0445_009_2000
<b>OPDRACHTGEVER</b>	Stad en OCMW Lier Paradeplein 2 bus 1 2500 Lier
<b>SUBSIDIËRENDE OVERHEID</b>	Agentschap Onroerend Erfgoed Herman Teirlinckgebouw Havenlaan 88 bus 5 1000 Brussel
<b>DATUM</b>	1 maart 2019

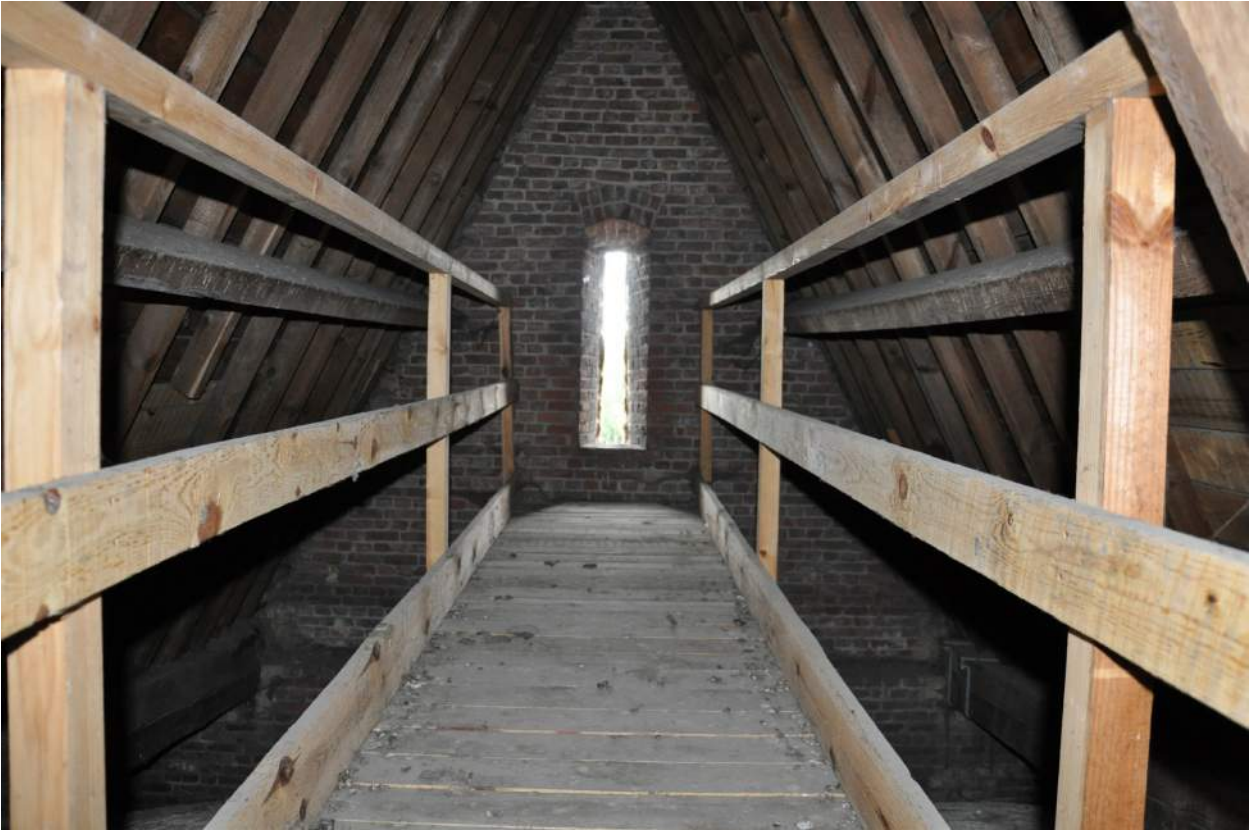
Afb. 76. Een van de zolders boven de zijbeuken.

De dakstructuur boven de zolders van de zijbeuken (de 'zijkapellen') is uitgevoerd doormiddel van een eenvoudig schaarspant met een dubbele hanenbalk waar de gordingen op geplaatst zijn. In de gevel zijn er smalle lichtopeningen die recent zijn dichtgezet met een glasplaat. Ook hier zijn er loopbruggen.

Diagnose: De ruimte lijkt vrij te zijn van duiven. Niet direct sporen aanwezig die wijzen naar de oorzaak van de vochtaftekeningen in het interieur.

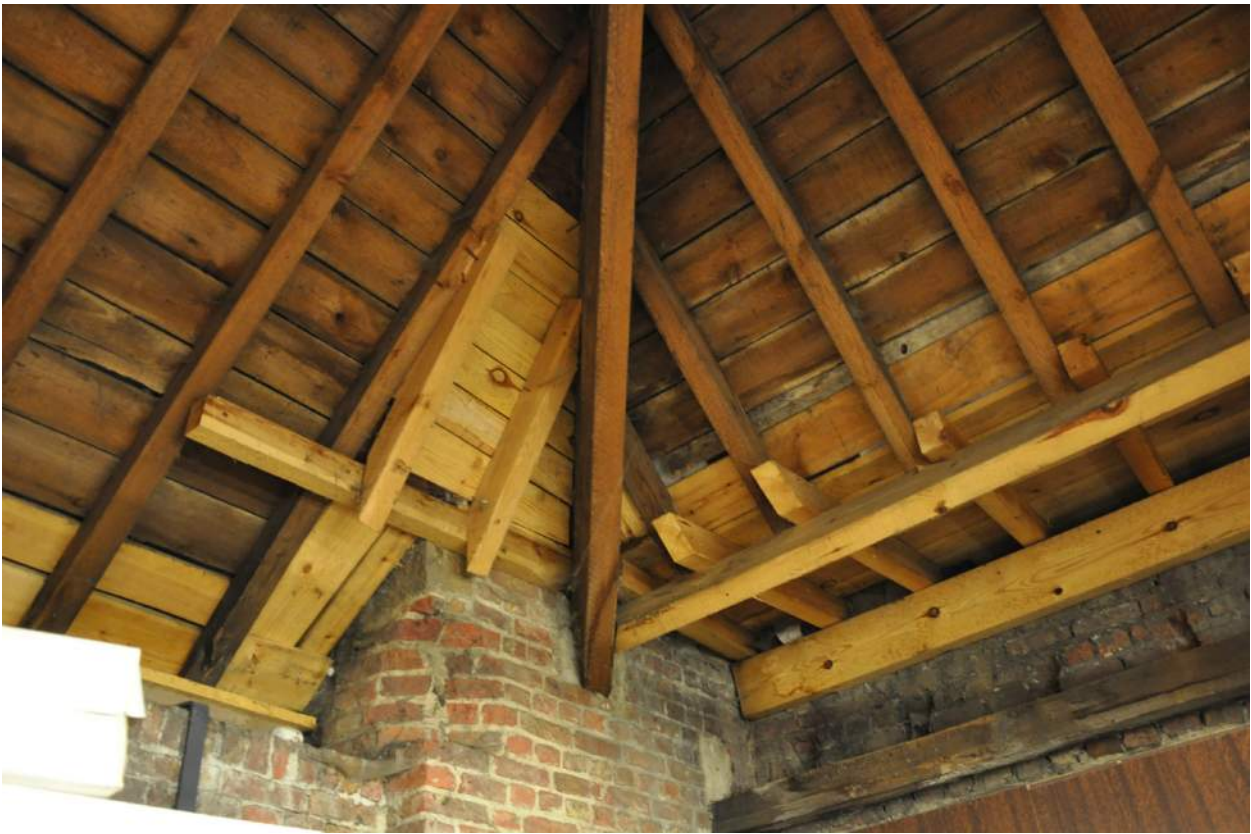
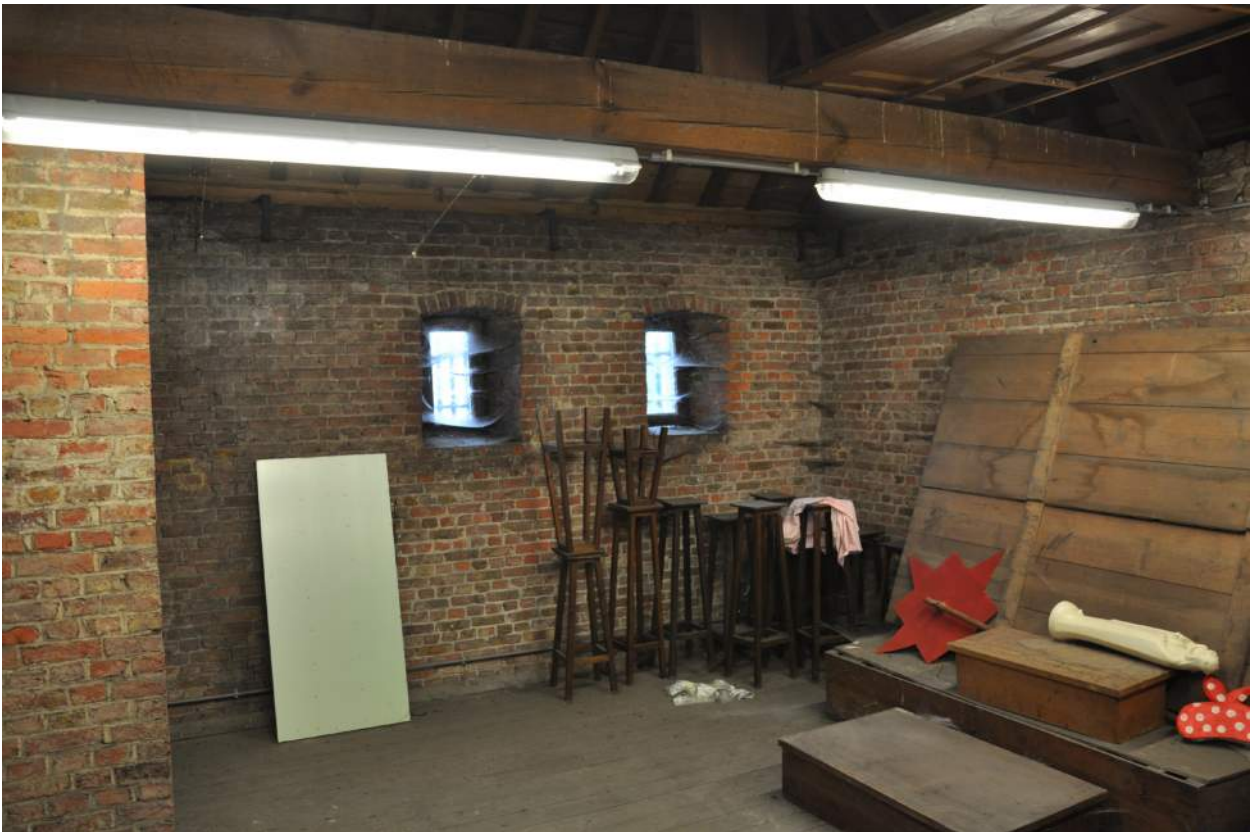
De dakstructuur boven de sacristie is uitgevoerd doormiddel van twee eenvoudige nokstijlspanten dewelke de nokbalk en de hoekkepers van het schilddak dragen. Aan de goten zijn verschillende aanpassingen (vermoedelijk in 2007) gebeurd (verbreed), waarschijnlijk raakten deze gemakkelijk verstopt.

Diagnose: De ruimte lijkt vrij te zijn van duiven. Er staan verschillende afgedankte elementen zoals een gewadenkast, kandelaars en polychroom geschilderde baldakijntjes.

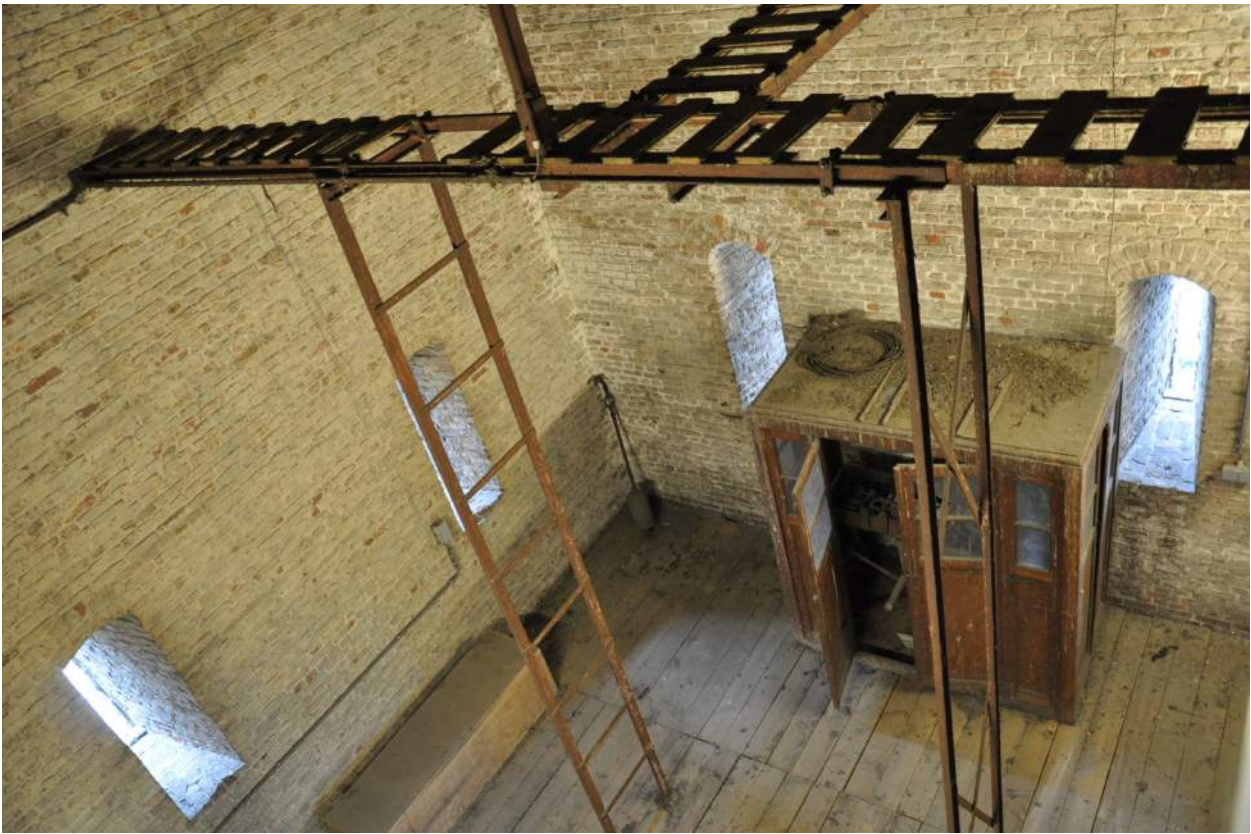
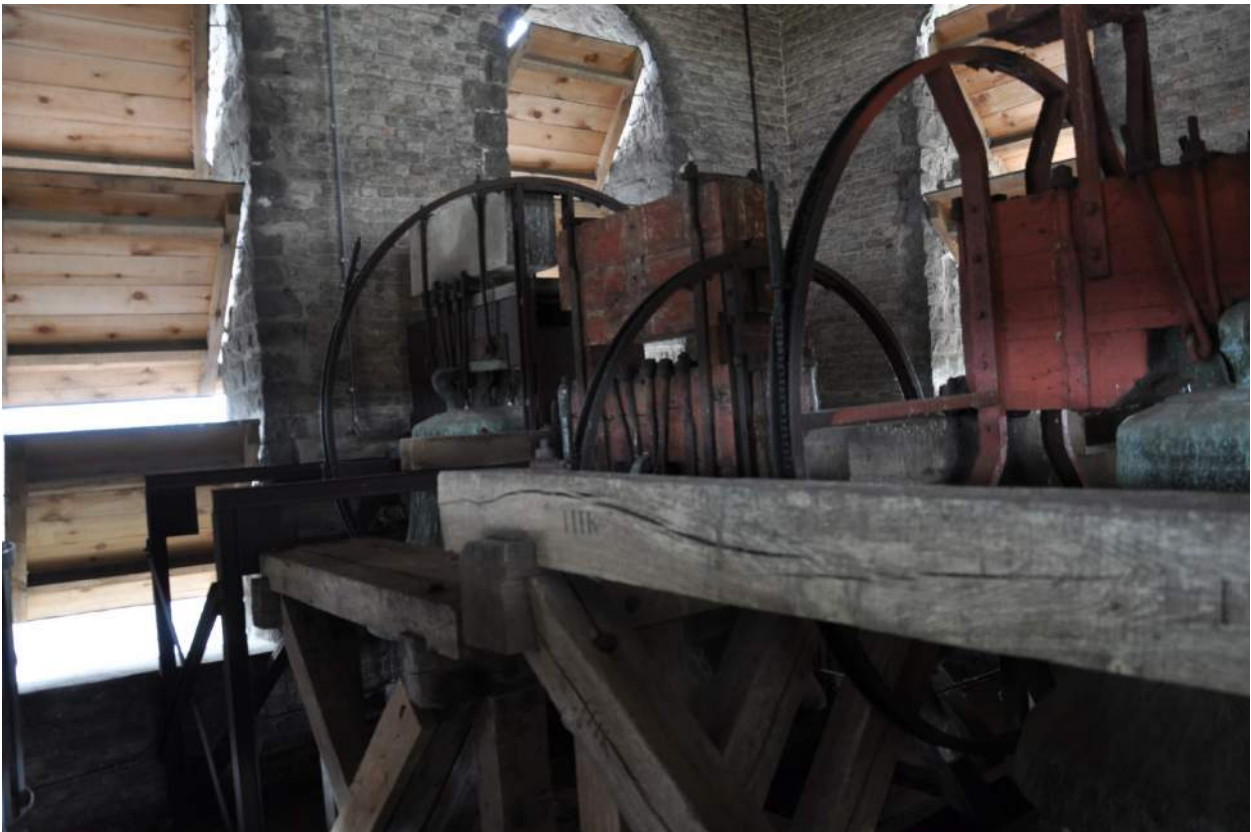
Diagnose:	Een enkele balkkop van de dakstructuur is aangetast, maar verder lijkt deze in orde.  Oude torenuurwerk (incl. kast) wordt niet optimaal bewaard.  Op het niveau van de klokken liggen verschillende karkassen van vogels; duivenwering is niet in orde. Klokken te onderhouden (o.a. reinigen).  Dakstructuur met enkele kleine gebreken.
-----------	--

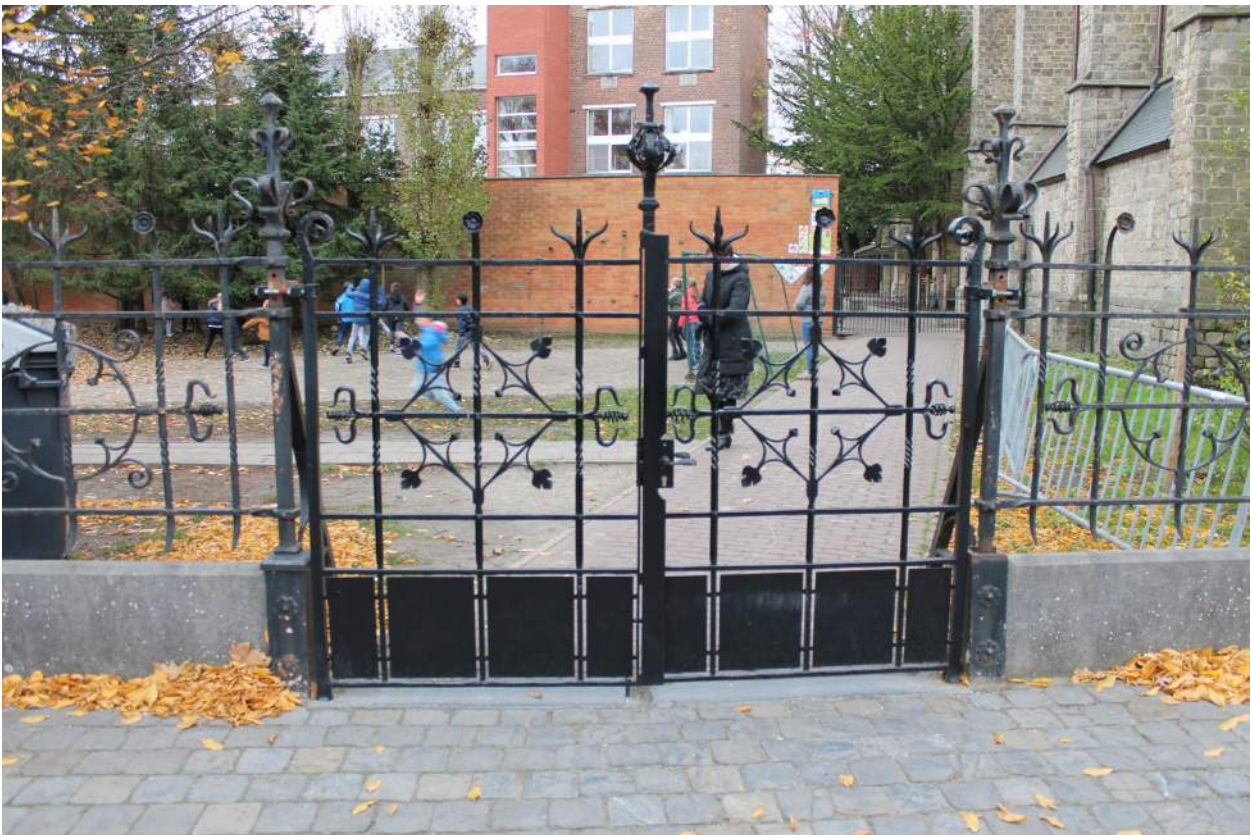
Afb. 83. Het hekwerk tussen de pastorie en de kerk.

Materiaal:	Smeedijzer
Beschrijving:	Het hekwerk dat de pastorie met de kerk verbindt is waarschijnlijk van dezelfde makelij als het smeedwerk van de doopkapel. Het betreft een mooi uitgewerkt hekwerk bestaande uit een dubbel poorthek met aan weerszijde vier elementen tussen vijf stijlen met bekroning. De elementen bestaan uit een maaswerk van telkens vier horizontale en vijf verticale staven. Centraal zijn er afwisselend cirkel- of ruitvormen die worden versierd met krullen, punten en bladeren. De verticale staven worden bovenaan afgewerkt met afwisselend bloemen en kraaienpoten.  Ook aan de oostzijde van de kerk bevinden zich nog twee stukken hekwerk waaraan vrij recent nieuwe elementen zijn toegevoegd. Er is enigszins getracht aan te sluiten bij de bestaande delen.
Diagnose:	Het smeedwerk is in vrij goede staat. Recent werd er een onoordeelkundige aanpassing gedaan aan het poortgedeelte. De scharnieren werden afgezaagd en stalen elementen werden

aangelast en met draadstangen verbonden met de stijlen; e.e.a. vermoedelijk om het functioneren van de poort te verbeteren. Ook werd er een vrij dikke coating aangebracht wat afbreuk doet aan het aspect van het smeedwerk.

Het poortgedeelte in het hekwerk tussen de kerk en de pastorie werd recentelijk aangepast. Er werden onoordeelkundige toevoegingen en aanpassingen gedaan die het authentieke aanzicht schaden. Best worden de storende elementen verwijderd en vervangen door elementen die beter aansluiten bij het karakter van het smeedwerk. Natuurlijk zal hierbij de gewenste functionaliteit behouden blijven.

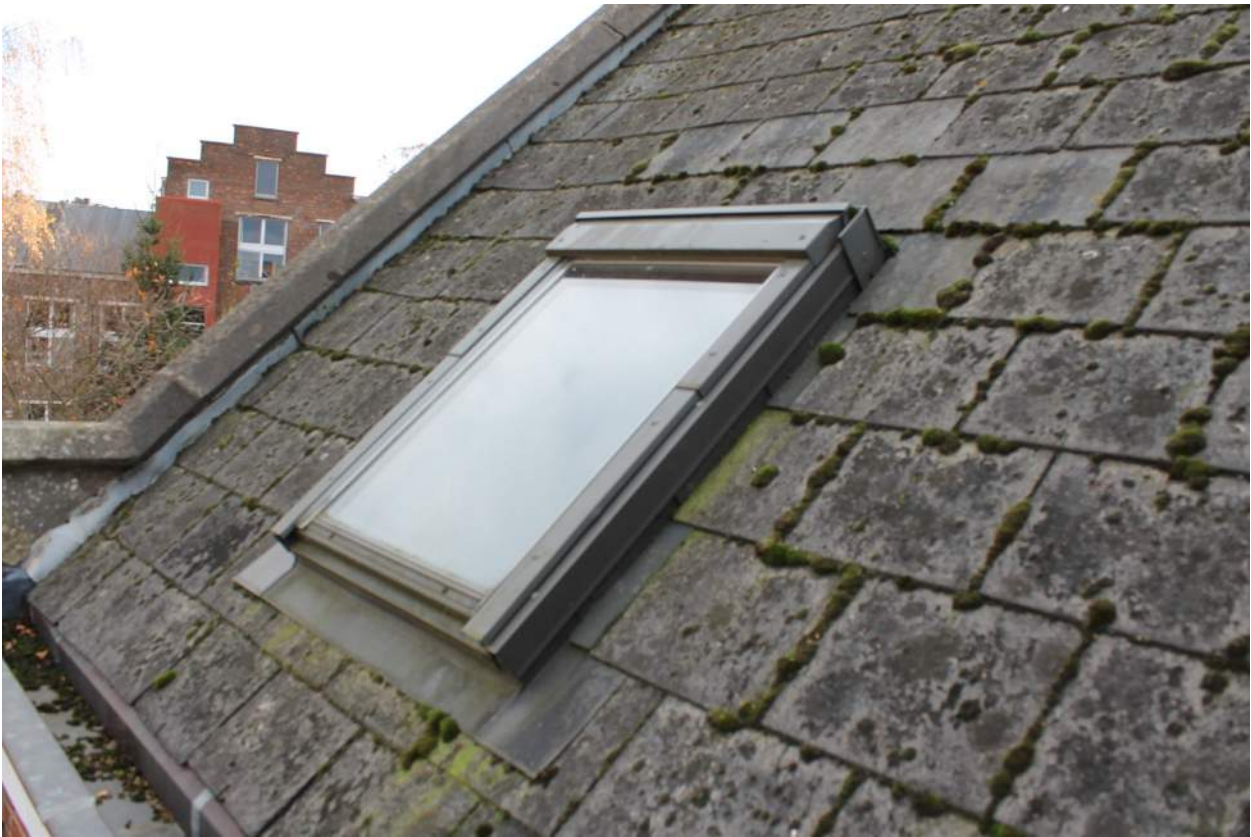
Afb. 88. Grijs vezelcementleien bedekken het dak van de hoofdbouw.

Materiaal:	lood
Beschrijving:	De aansluitingen van het dak met de gevel zijn voorzien van loden slabben.
Diagnose:	Het lood is in goede staat; wel witte aanslag op de leien

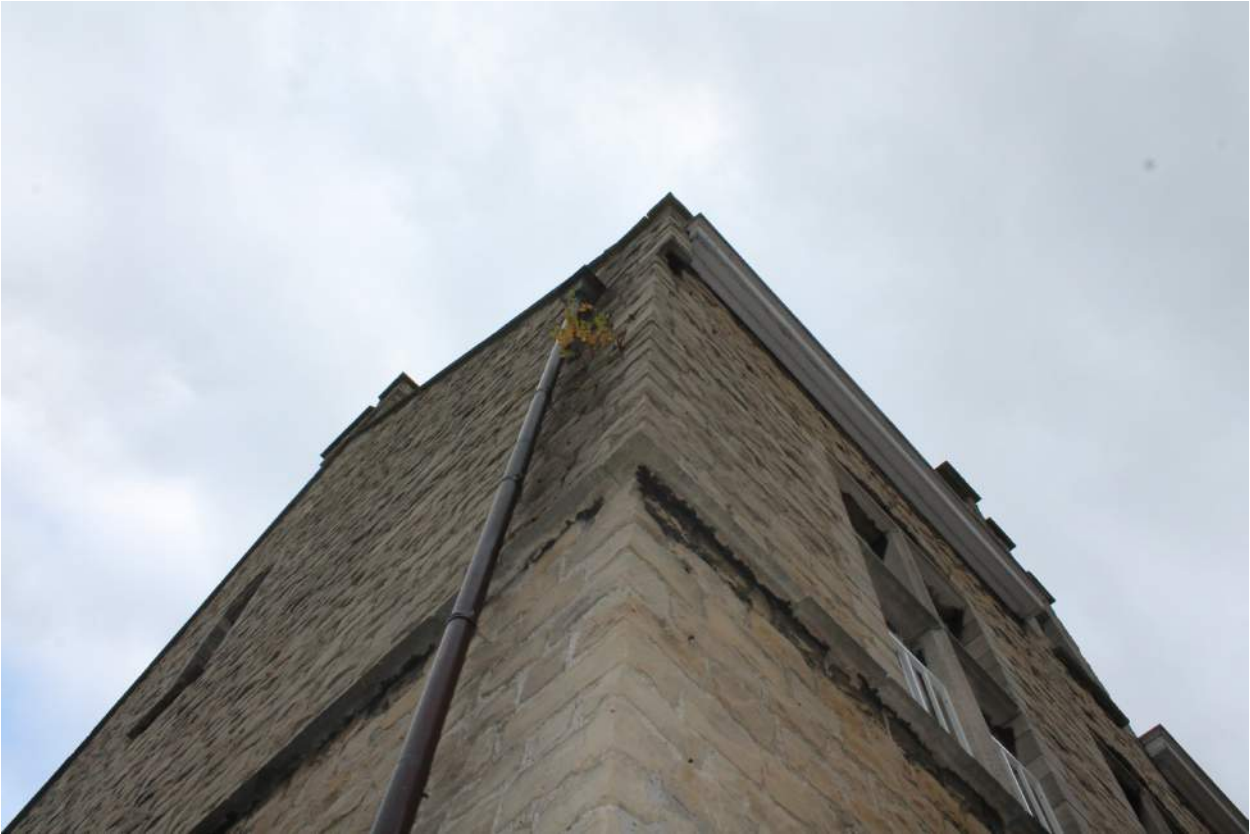
Afb. 90. De regenwaterafvoer tegen de zijgevel.

Materiaal:	koper
Beschrijving:	Tegen de zijgevel bevindt zich een koperen goot. Via een vergaarbak en een koperen buis watert deze goot af.
Diagnose:	Het koper is in goede staat.

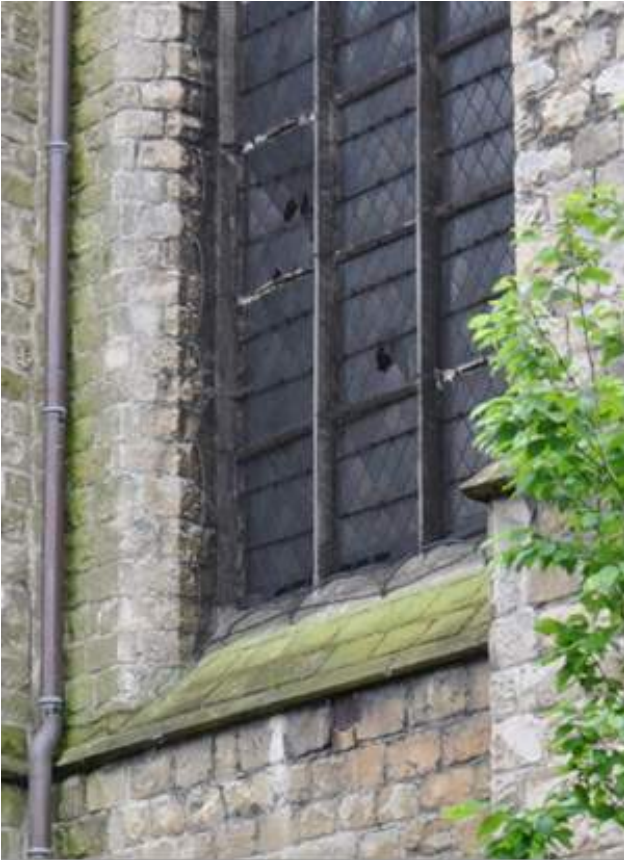
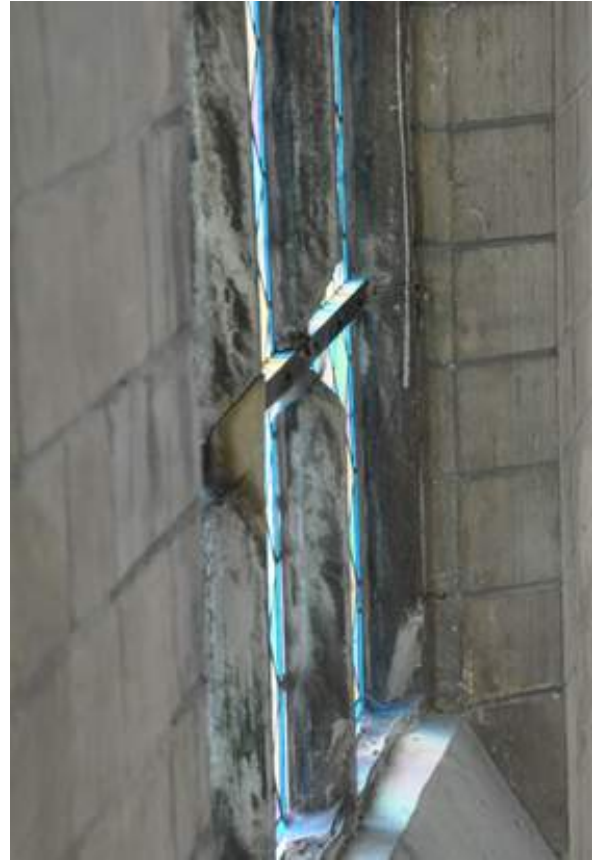
Naast de vochtproblematiek dringt een restauratie van alle glas-in-loodramen zich op. De gecorrodeerde raamburgen zorgen er namelijk voor dat het volledige raam onder spanning komt te staan en stukken natuursteen en glas loskomen en naar beneden vallen. Aan de buitenzijde zijn sinds enige tijd opvangnetten geplaatst. In de kerk zijn de zijbeuken afgezet voor de bezoeker. Een demontage van de glas-in-loodramen en een herstel in een gespecialiseerd atelier zijn nodig om de ramen duurzaam te kunnen restaureren. Eventuele voorzetsbeglazing kan daarbij worden aangebracht om de ramen te beschermen (bijvoorbeeld tegen steeninslag van de nabijgelegen steenweg en speelplaats).

Afb. 108. De zeer slechte conditie van de glas-in-loodramen.

De glas-in-loodramen verkeren over het algemeen in zeer slechte staat. De ijzeren raambruggen roesten met de nodige gevolgschade. De degradatie is ondertussen zo ver gevorderd dat er stukken natuursteen van de ramen omlaag vallen. Voor de veiligheid zijn daarom aan de binnenzijde de zijbeuken afgesloten en aan de buitenzijde zijn er netten en opvangbakken geplaatst.

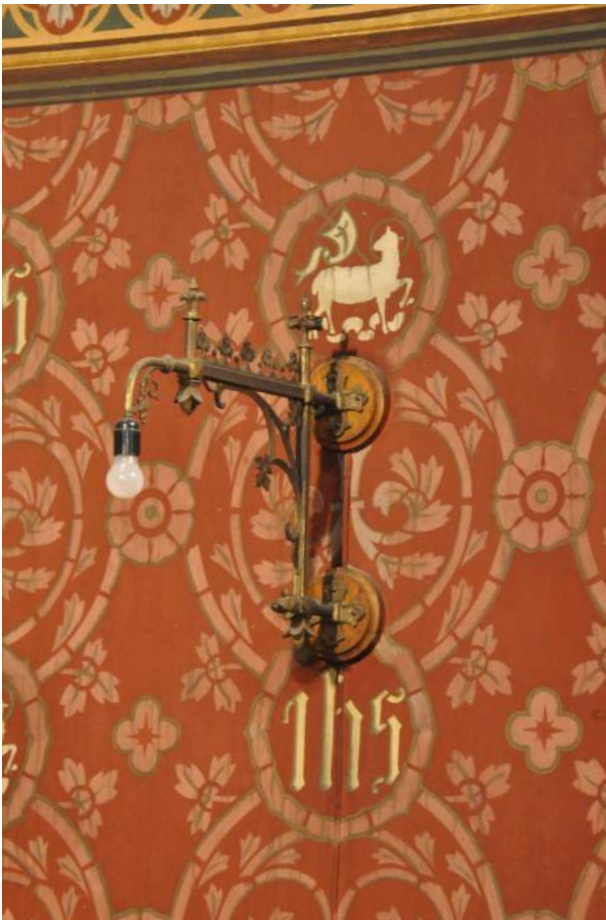
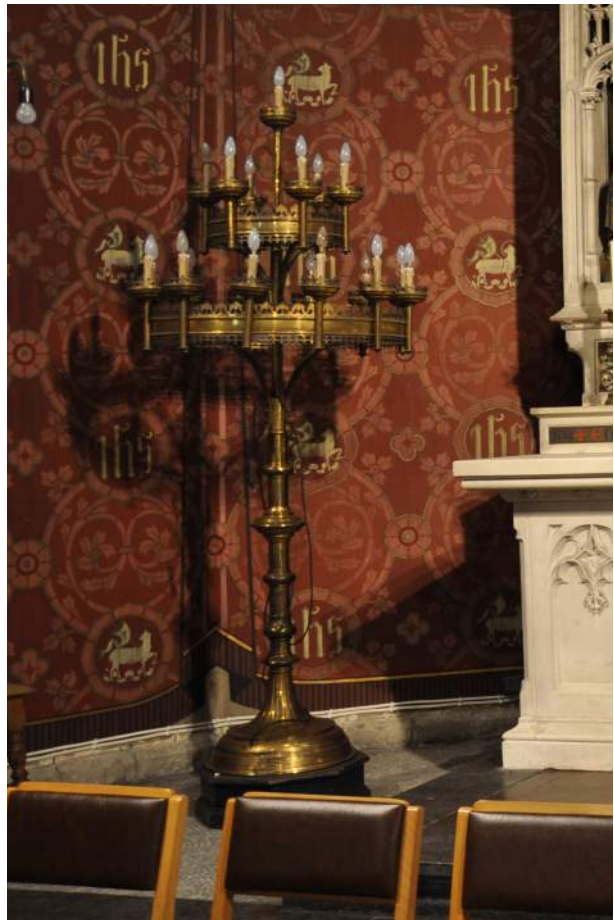
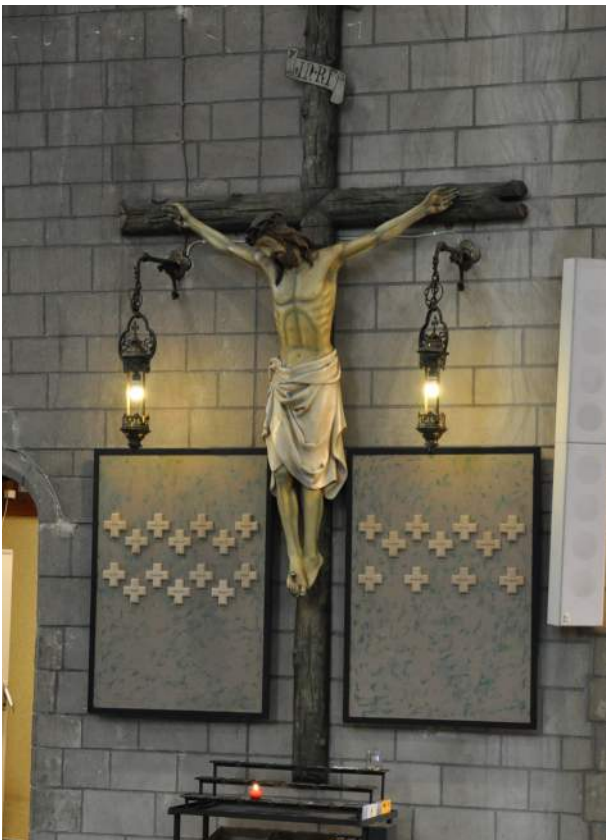
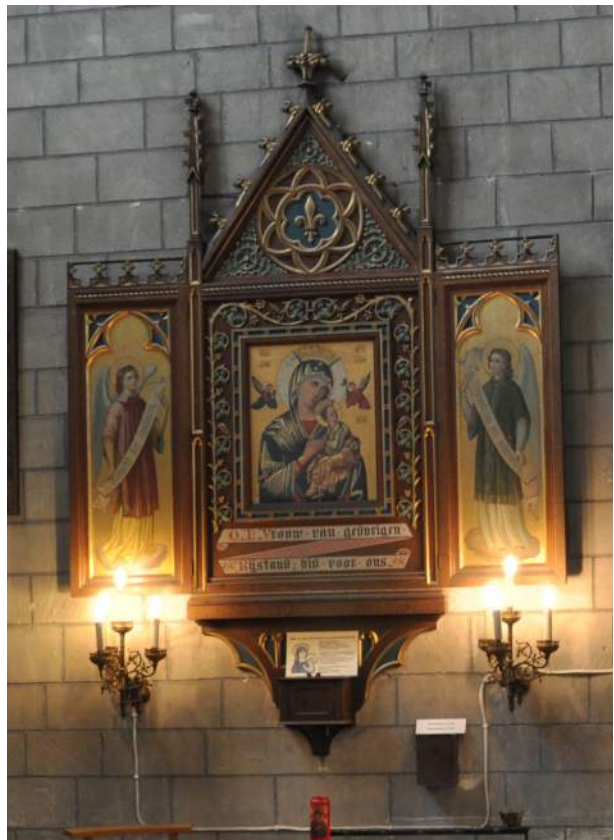
Diagnose	<p>Het binnenwerk van de armaturen dient te worden nagekeken.</p> <p>Een aantal lichtpunten ontbreken of werken niet.</p> <p>Het koper is vervuild. De vernislaag vertoont veel schade.</p>

- herstel van metselwerk en scheuren, incl. ontzouting indien nodig;
- losgekomen gewelfribben verankeren;
- herstel van afwerkingslagen van muren en plafonds;
- herstel van natuurstenen altaren, beeldhouwwerk,...;
- herstel van schrijnwerk en vast meubilair (inkomsassen, biechtstoelen, binnendeuren, kastmeubels...);
- herstel van neogotische lichtarmaturen.
