Beheersplan

Zimmertorensite Lier

15.06.2020

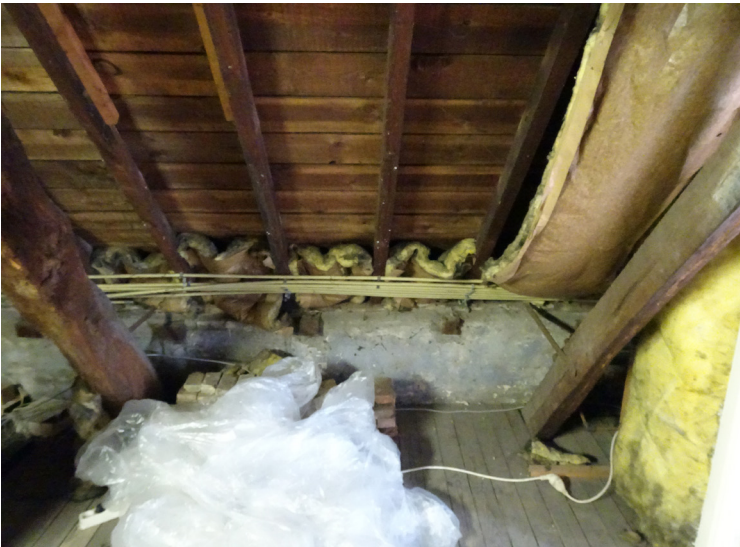
Afbeelding 152. Het dak is deels geïsoleerd met minerale wol.

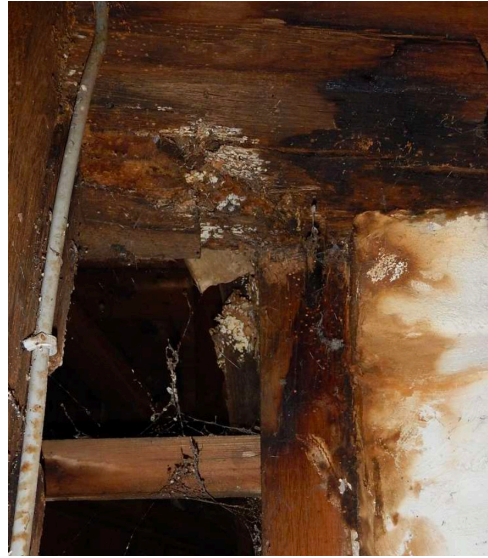
Afbeelding 180. Aangetaste dakstructuur t.h.v. de natuurstenen schoorsteen.
(bron: verslag Monumentenwacht, 2018, p. 11)

- Ter hoogte van de natuurstenen schoorsteen van de toren is de schade aan de dakstructuur het grootst. Dit is een direct gevolg van de open naden in de loodaansluitingen tussen de schoorsteen en het dak, en de sterke verwerking van het voegwerk van de schoorsteen.

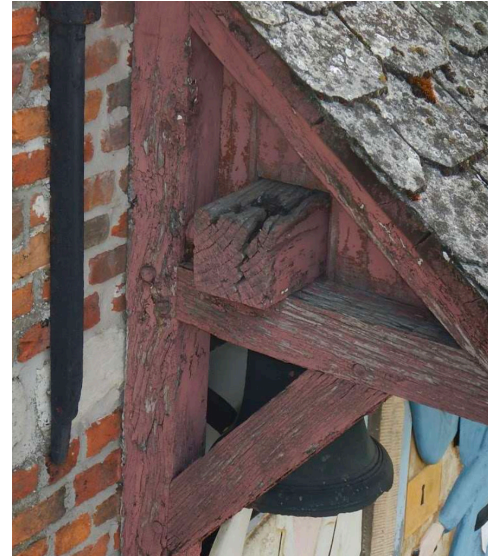
Afbeelding 181. Verweerde houten structuur van de afdakjes in zuidwestgevel.
(bron: verslag Monumentenwacht, 2018, p. 18)

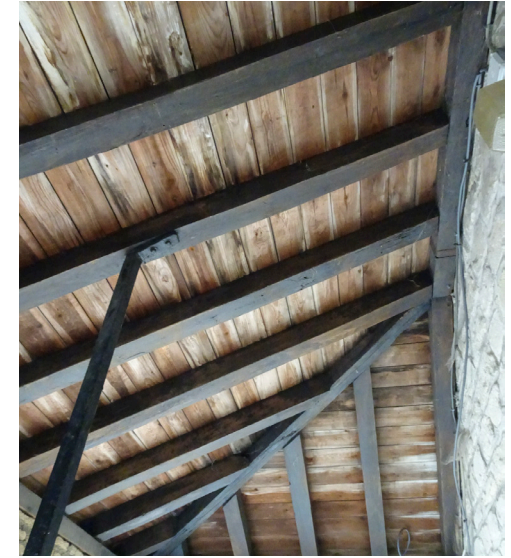
Afbeelding 182. De dakstructuur van het dak boven de toegangsdeur is in goede staat.

- De dakstructuur van het dak boven de toegangsdeur aan de zuidoostzijde is over het algemeen in goede staat. De bebording van dit dak vertoont wel sporen van vochtschade die wellicht dateren uit een vroegere periode.

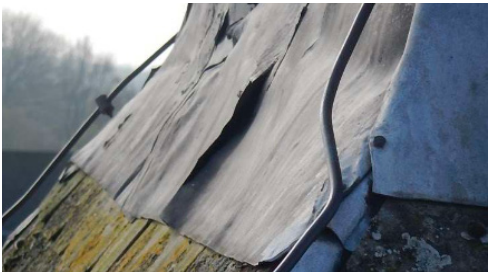
Afbeelding 188. Verweerd voegwerk van de schoorsteen.
(bron: verslag Monumentenwacht, p. 10)

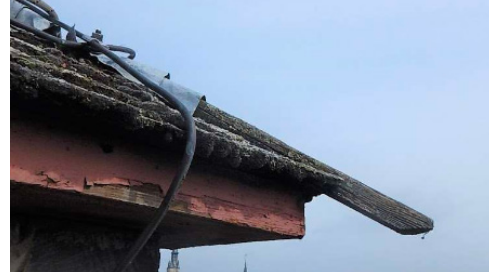
Afbeelding 189. Hanggoot (noordwestgevel) en verschaalde boardplank.
(bron: verslag Monumentenwacht, 2018, p. 9 en 10)

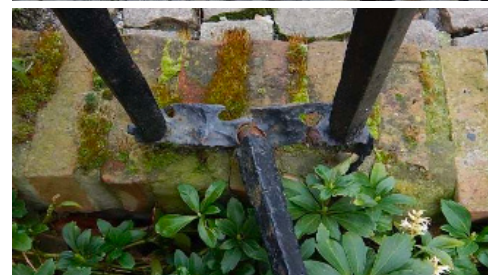
- De muurankers en diefijzers zijn over het algemeen roestig. Roest zorgt voor uitzetting van het materiaal, wat op zijn beurt kan leiden tot vervolgschade aan het baksteenmetselwerk of de natuursteen.
- Ook de lantaarns aan de noordoost- en zuidwestzijde, de balustrade van de toegangstrap met smeedijzeren beeldje en het hekwerk aan de noordoostzijde zijn over het algemeen roestig waardoor enkele delen daardoor al zijn afgebroken. Ook hier kan het roest leiden tot vervolgschade aan het baksteenmetselwerk of de natuursteen.

Afbeelding 201. Roestige lantaarn en hekwerk
(bron: verslag Monumentenwacht, 2018, p. 13)

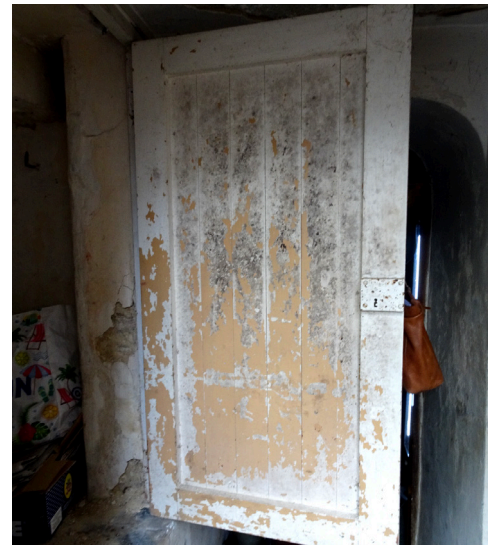
- De buitendeuren zijn over het algemeen in goede staat. Hier is het vooral de verflaag die zeer plaatselijk vervuild of afgebladderd is. Verder is het houtwerk van de deuren in goede staat en is het nergens ingerot. Vooral bij de deuren langs weerszijden van het gangetje dat via de zuidoostzijde van het gebouw toegang geeft tot de kelder, is de verflaag sterk verweerd.

Afbeelding 213. Verweerde verflaag bij deur in gangetje naar kelder.

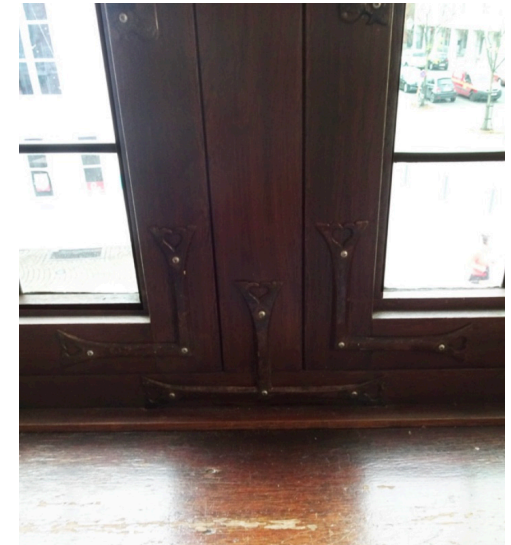
Afbeelding 214. Het hang- en sluitwerk is over het algemeen in goede staat.

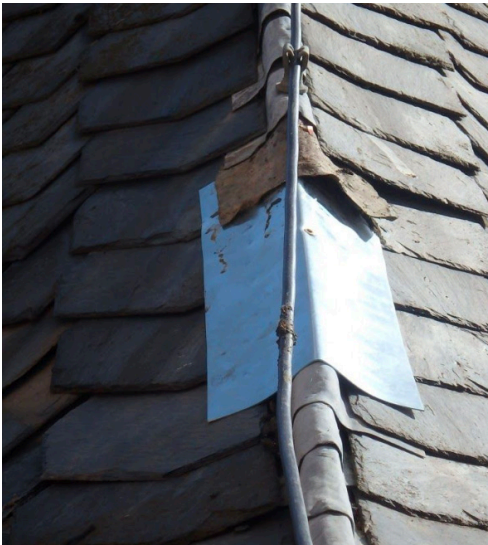
Afbeelding 223. Slecht herstelde hoekkeper.
(bron: verslag Monumentenwacht, 2019, p. 10)

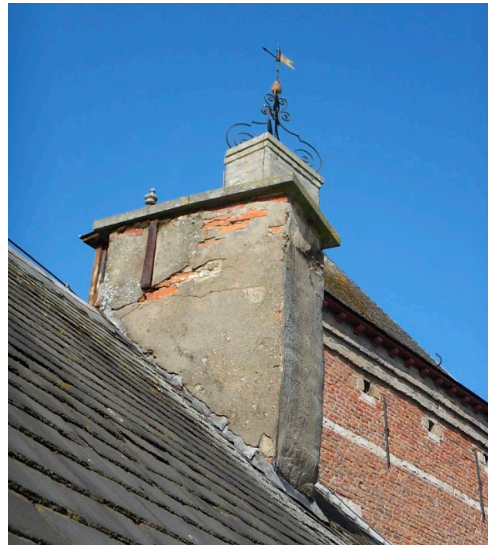
Afbeelding 224. Verweerde cementpleister.
(bron: verslag Monumentenwacht, 2019, p. 11)

- De twee bakstenen schoorstenen zijn afgewerkt met een cementbepleistering om zo vochtinfiltraties in het baksteenmetselwerk en de onderliggende structuur te voorkomen. Door de jaren heen is de bepleistering echter aan verschillende weersomstandigheden blootgesteld waardoor ze vandaag de dag sporen van verwerking vertoont. Er zijn namelijk barsten ontstaan in de bepleistering waardoor water de kans gekregen heeft om binnen te dringen. Ten gevolge van vorst- en dooicycli zijn verschillende deeltjes vervolgens afgebroken. Hierdoor is het onderliggende baksteenmetselwerk bloot komen te liggen en is dit op zijn beurt beginnen te verwerken. Zowel de bakstenen als het voegwerk van de schoorstenen vertonen momenteel dan ook sporen van verwerking.

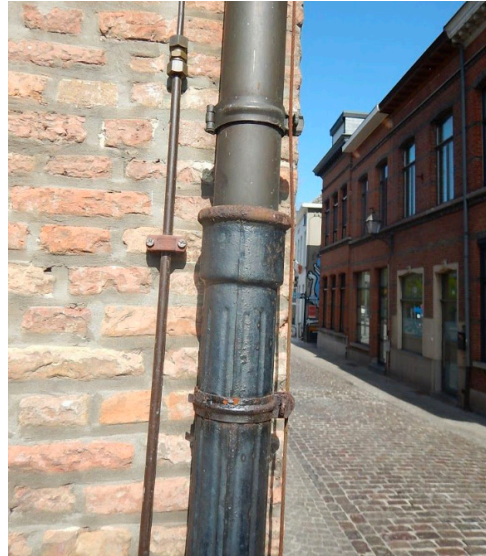
Afbeelding 228. Verroeste standpijp.
(bron: verslag Monumentenwacht, 2019, p. 14)

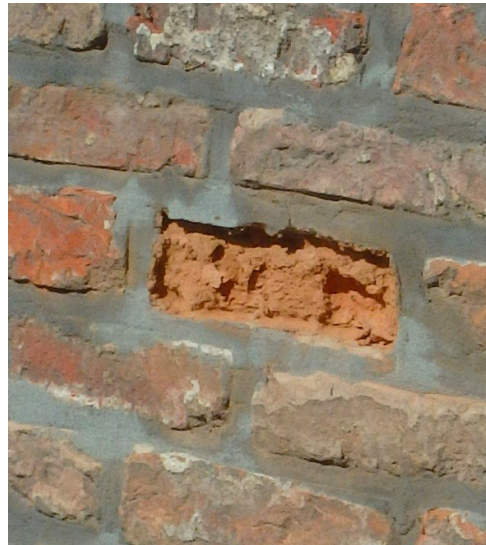
Afbeelding 232. Kapotgestraalde baksteen.
(bron: verslag Monumentenwacht, 2019, p. 14)

- Het voegwerk is niet compatibel met de bakstenen (cementmortel) waardoor het voegwerk op verschillende plaatsen is losgekomen en is uitgespoeld, en de bakstenen door de aanwezigheid van vocht in de stenen tijdens vorstperiodes op enkele plaatsen al kapot gesprongen zijn. Hierdoor krijgt water de kans om binnen te dringen wat kan leiden tot vervolgschade. De bakstenen zijn op sommige plaatsen zelfs als het ware 'besmeurd' met cementvoegwerk.

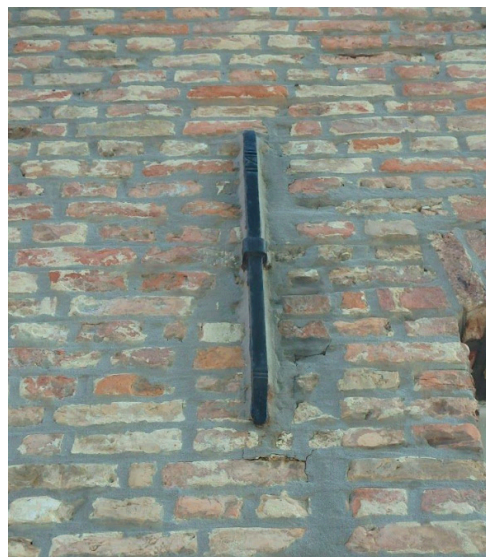
Afbeelding 236. De muurankers zijn over het algemeen in goede staat.
(bron: verslag Monumentenwacht, 2019, p. 19)

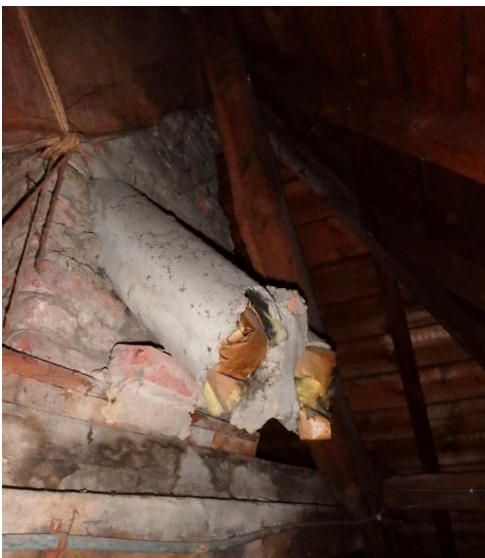
Afbeelding 243. Asbest op de zolder.
(bron: verslag Monumentenwacht, 2019, p. 6)

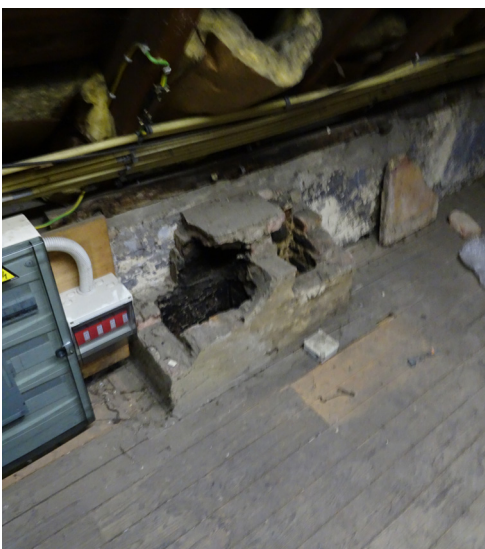
Afbeelding 245. Het schouwkanaal aan de zuidwestzijde is niet meer verbonden met de schoorsteen.
