Beheersplan Stadhuis met belfort, Lier

Antwerpen, 31 augustus 2018

Beheersplan

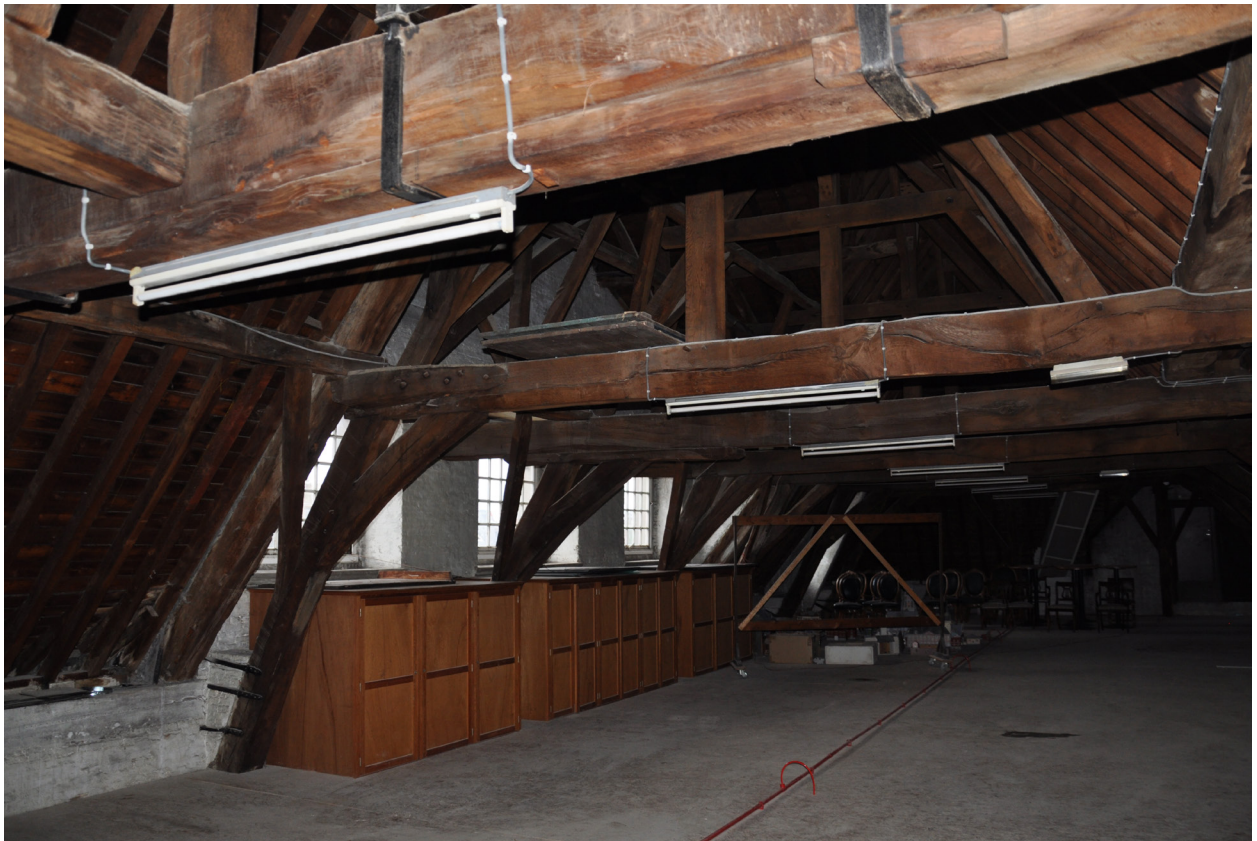
Afb. 16. De zolder van het stadhuis.

In 2003-2006 volgt dan een algemene restauratie van het belfort en het dak van het stadhuis. Het belfort heeft te lijden onder de aantasting van het hout door waterinfiltratie en door houtborende insecten. Duiven vinden vrij hun weg in de toren. Verschillende bouwelementen zijn verweerd of verdwenen. De volledige houten constructie krijgt daarom een curatief-preventieve en brandremmende behandeling. Dit gebeurt ook op de zolderverdieping van het stadhuis. Het belfort krijgt verder een opknapbeurt waarbij o.a. gevels worden gereinigd en behandeld tegen mosvorming, het buitenschrijnwerk, de luiken en de balustrade worden geschilderd en de trap van het belfort wordt hersteld. Andere gebreken aan het dak, de gevels, het schrijnwerk, het uurwerk en het interieur worden tijdens deze werken ook aangepakt.⁴⁰

Het stadsbestuur neemt tevens het dak van het stadhuis op in dit restauratiedossier, omdat het dichten van een aantal lekken en het behandelen van de volledige dakconstructie tegen insecten, houtrot en zwammen ... zich ook daar opdrong. De koperen dakbekleding van het plat dak wordt vernieuwd. De zoldervloer wordt bijkomend geïsoleerd om het warmteverlies in het gebouw te beperken.⁴¹

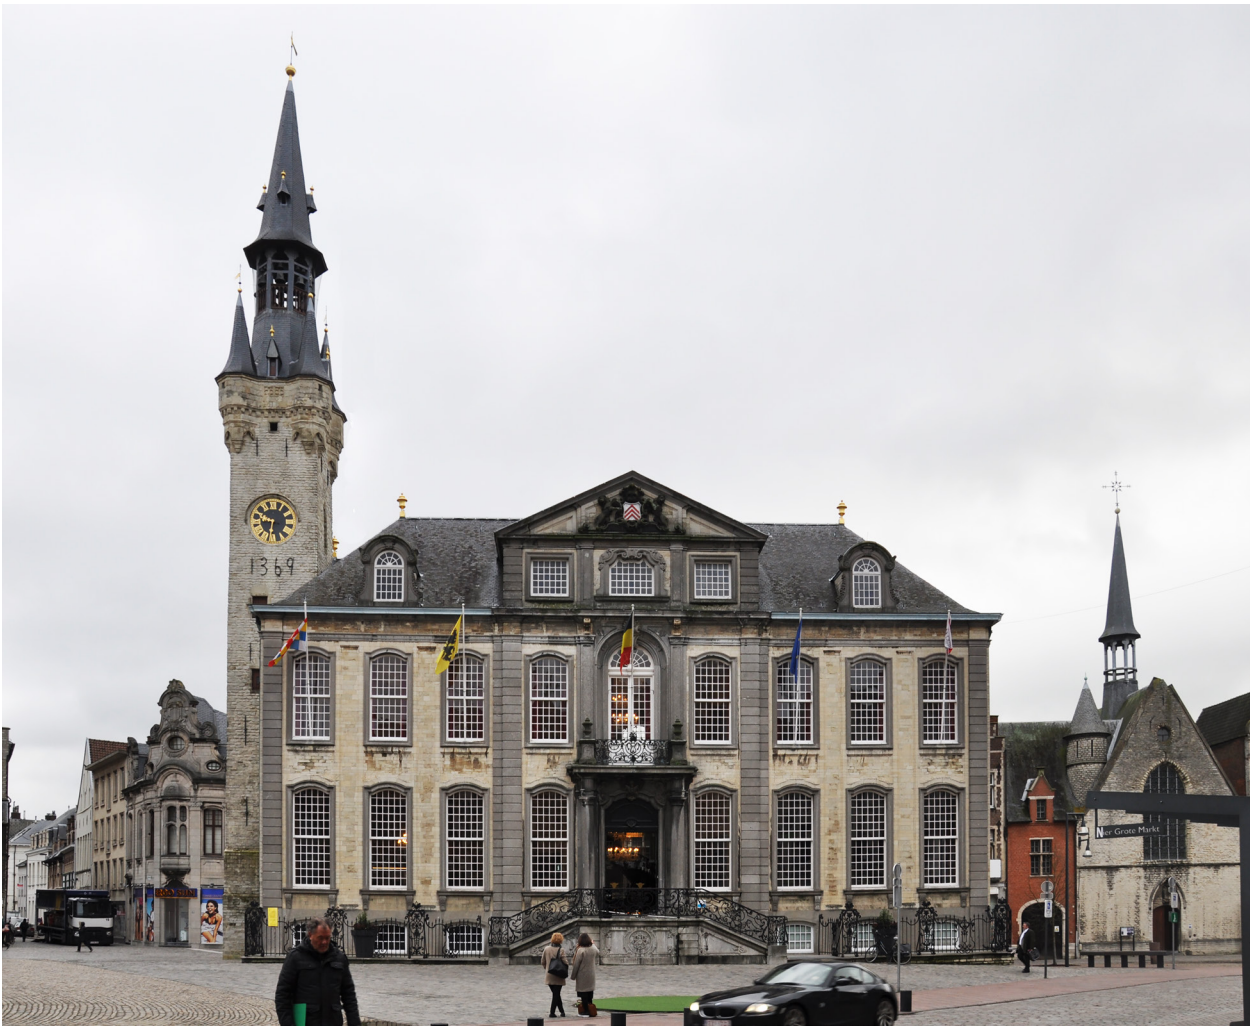
Afb. 25. Voorgevel (westgevel).

- Het smeedijzeren hekwerk is gecorrodeerd met of zonder gevolgschade. Op de meeste plaatsten gaat het om oppervlakkige roestvorming. Vooral aan de decoratieve elementen heeft corrosie zware schade veroorzaakt o.a. lacunes in smeedwerk, verlies van sierelementen en verbindingen, ...(cfr. uitgebreide diagnose: ERFGOED&VISIE, Hekwerk stadhuis Lier, onuitgegeven onderzoeksrapport, 2012.)

- De natuurstenen aansluitingen van het hekwerk hebben schade opgelopen door het gecorrodeerde smeedwerk. Scheuren ontstaan door de druk van het hekwerk op de natuursteen. (cfr. uitgebreide diagnose: ERFGOED&VISIE, *Hekwerk stadhuis Lier*, onuitgegeven onderzoeksrapport, 2012.)

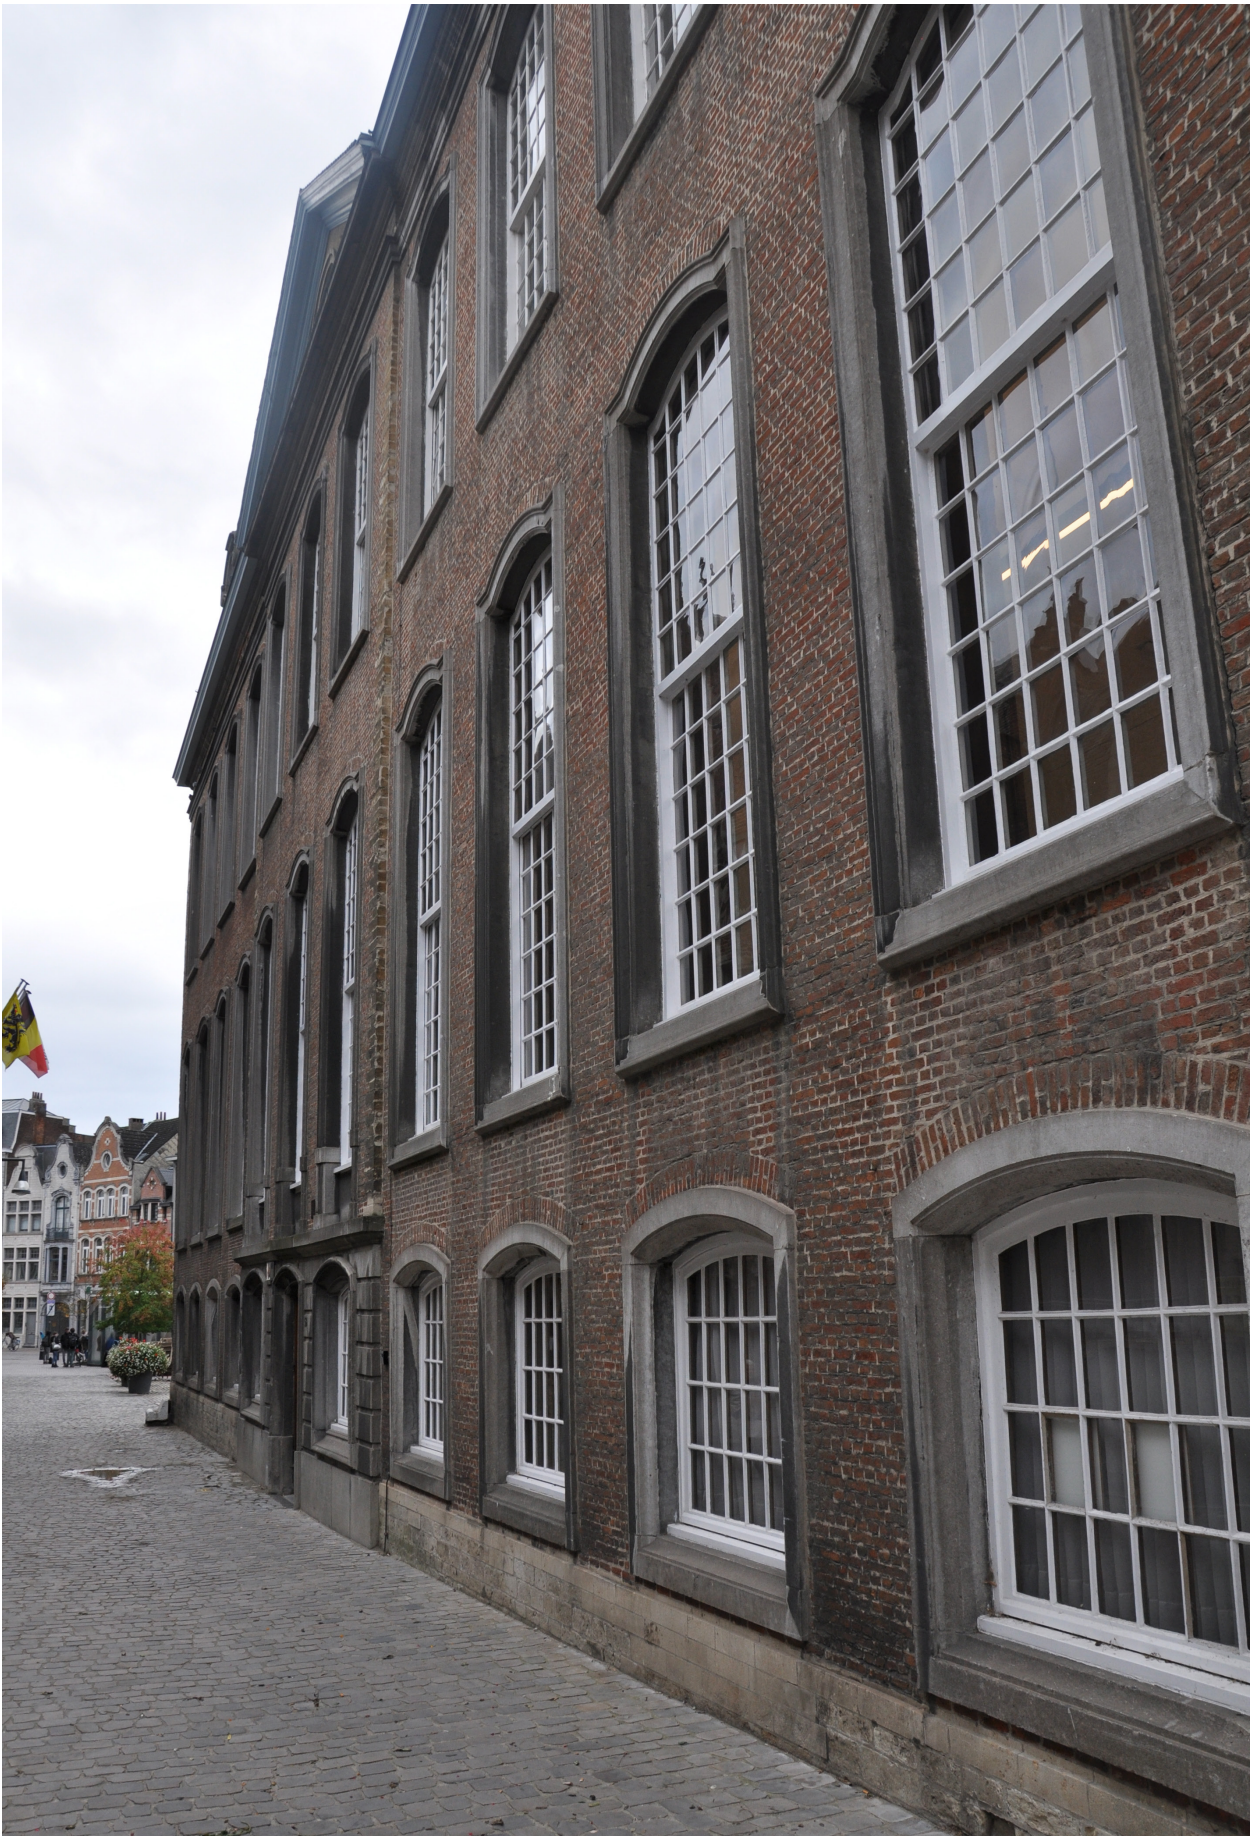
Afb. 31. Achtergevel.

- Het baksteenmetselwerk is in vrij goede staat. Plaatselijk zijn enkele voegen uitgespoeld of/ en bakstenen vervuild of met mos begroeid (o.a. onder of op lijsten en dorpels). Hetzelfde geldt voor het natuurstenen parament.
- Het buitenschrijnwerk (incl. hang- en sluitwerk) heeft nood aan een groot onderhoud. het hang- en sluitwerk moet worden hersteld zodat alle ramen opnieuw functioneel zijn. Enkele glaspanelen zijn gebarsten. Aan de binnenzijde zijn condensgootjes verstopt. Het schilderwerk is niet overal oordeelkundig uitgevoerd.
- De dakkapellen zijn in vrij goede staat, maar het voegwerk van de blauwe hardsteen en de loden aansluitingen met het dak zijn plaatselijk verweerd.

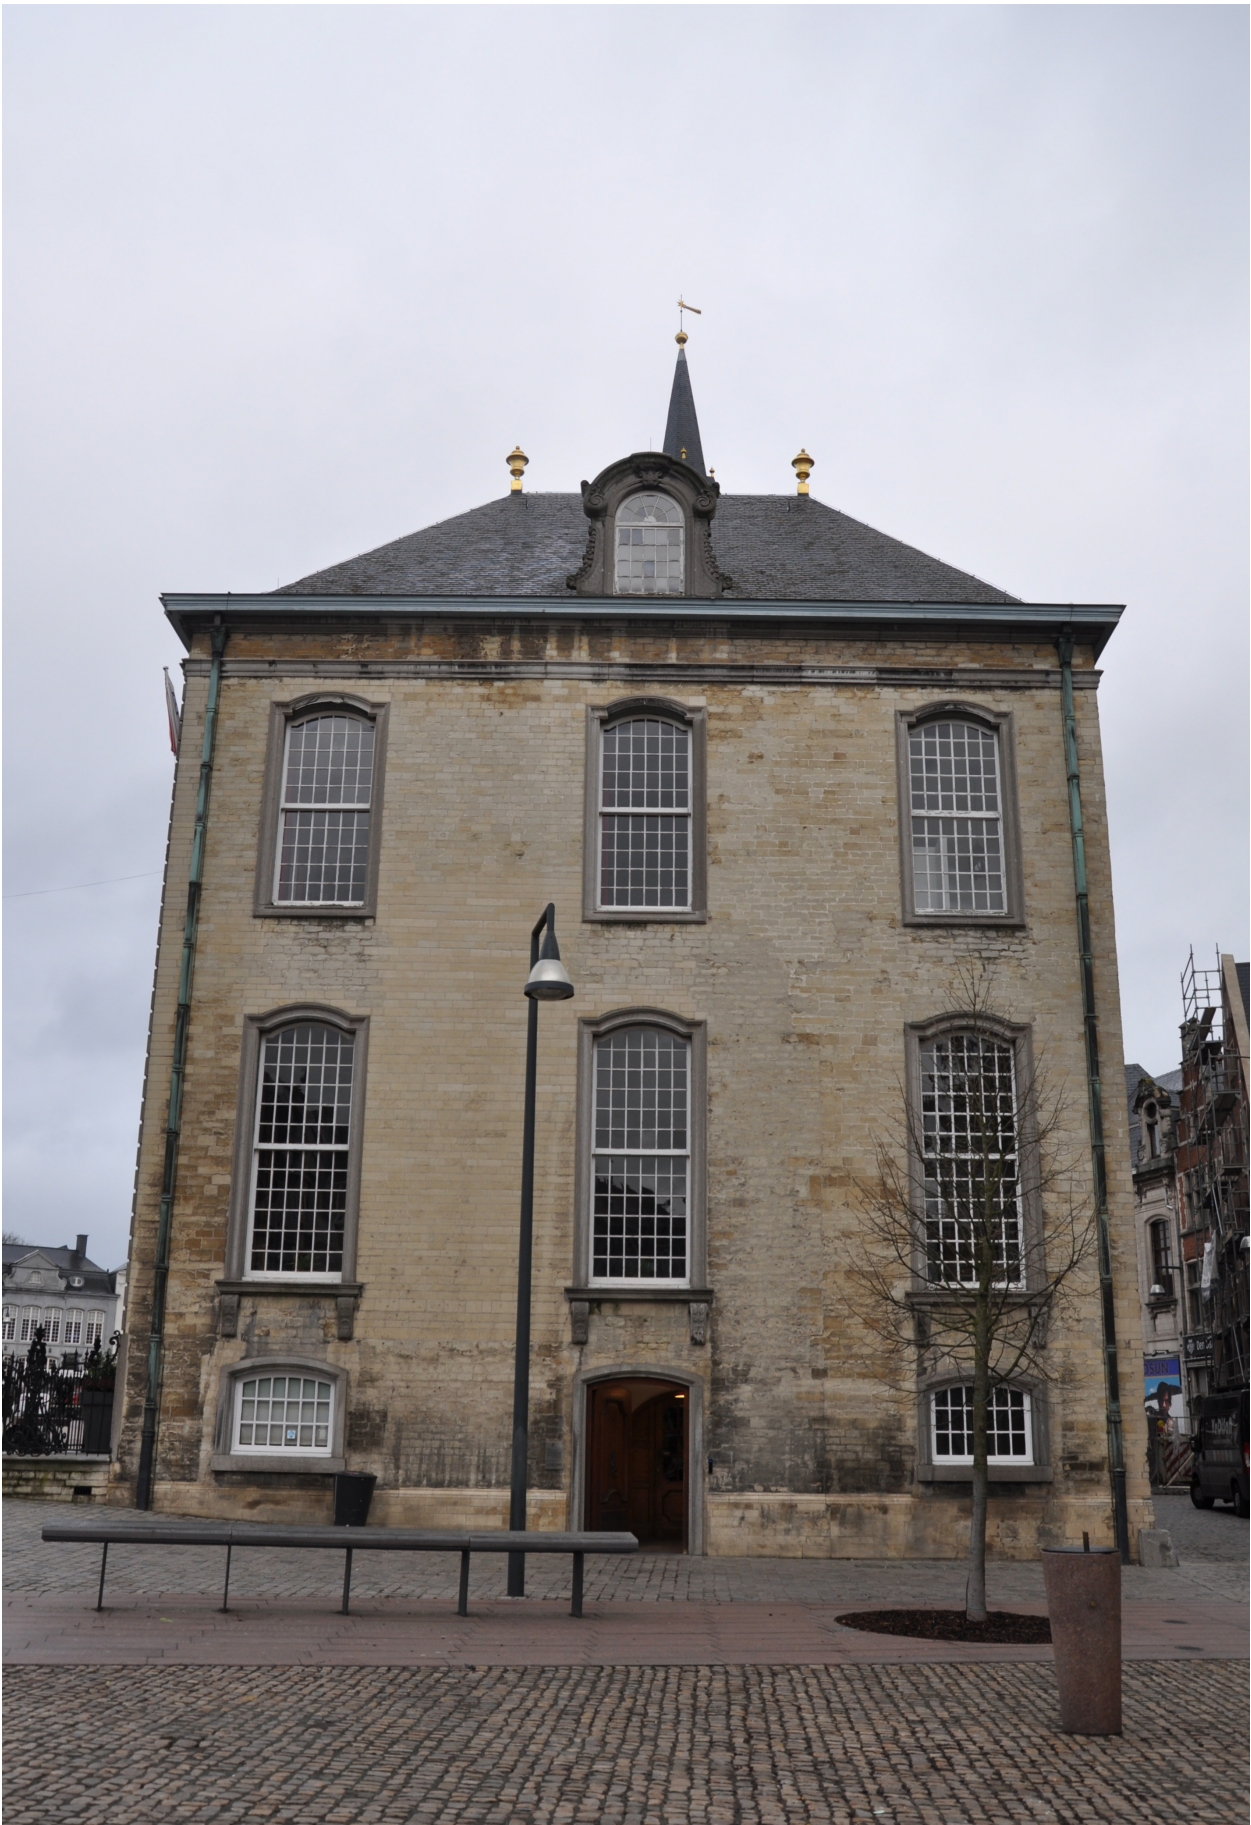
Afb. 34. Zuidelijke zijgevel.

- De ijzeren standpijp is gecorrodeerd. Een indringende geur komt uit het afvoerkanaal naar boven.
- De witte natuursteen is plaatselijk – voornamelijk onder lijsten, dorpels, goten ... – verweerd, verontreinigd of met mos begroeid.
- Het buitenschrijnwerk (incl. hang- en sluitwerk) heeft nood aan een groot onderhoud. Het hang- en sluitwerk moet worden hersteld zodat alle ramen opnieuw functioneel zijn. Enkele glaspanelen zijn gebarsten. Aan de binnenzijde zijn condensgootjes verstopt. Het schilderwerk is niet overal oordeelkundig uitgevoerd.
- Het beeld van Onze-Lieve-Vrouw met Kind is verweerd. Het neogotisch armatuur hangt er beschadigd bij.

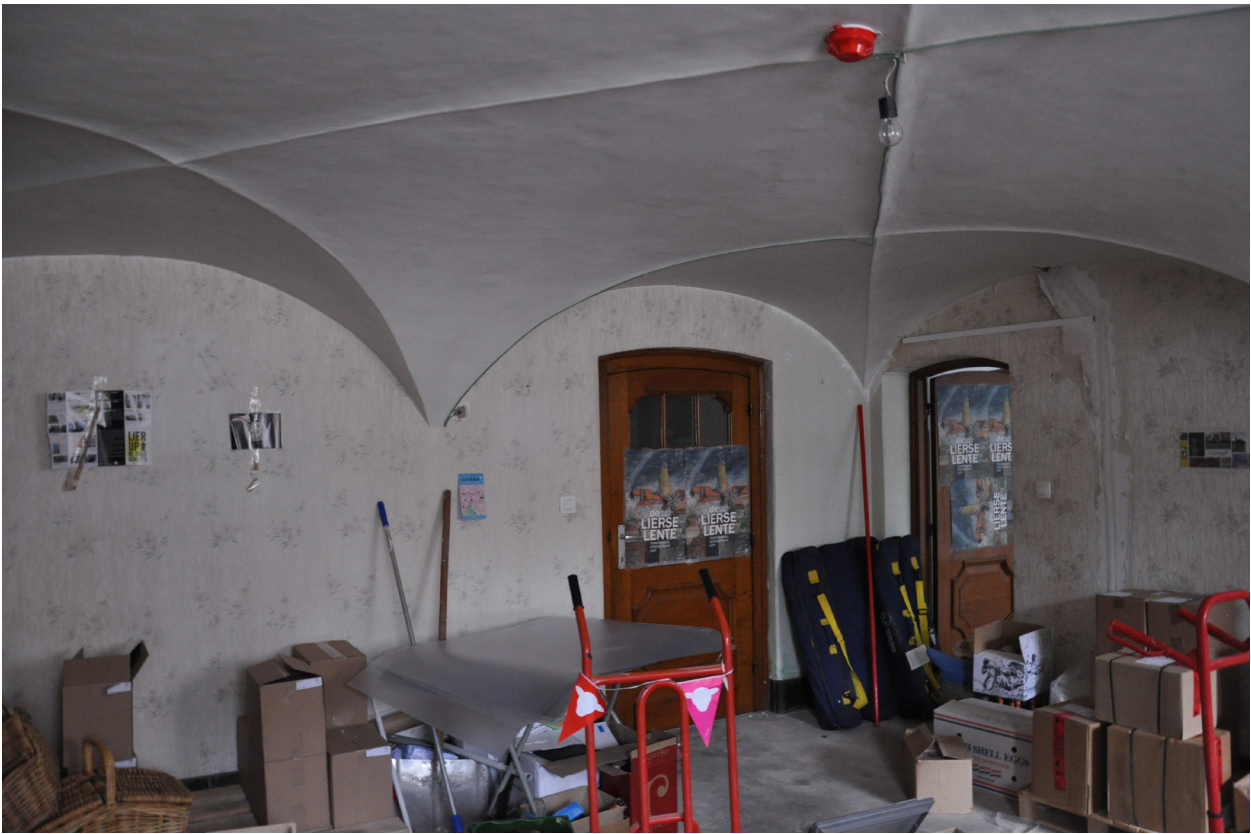
Afb. 46. Grote berging (7).

- De condensgootjes van de ramen zijn verstopt. Het raamwerk heeft nood aan een groot onderhoud en herstel (cfr. buitenschrijnwerk).
- Ter hoogte van de buitenste hoek tekent zich vocht af op het pleisterwerk.

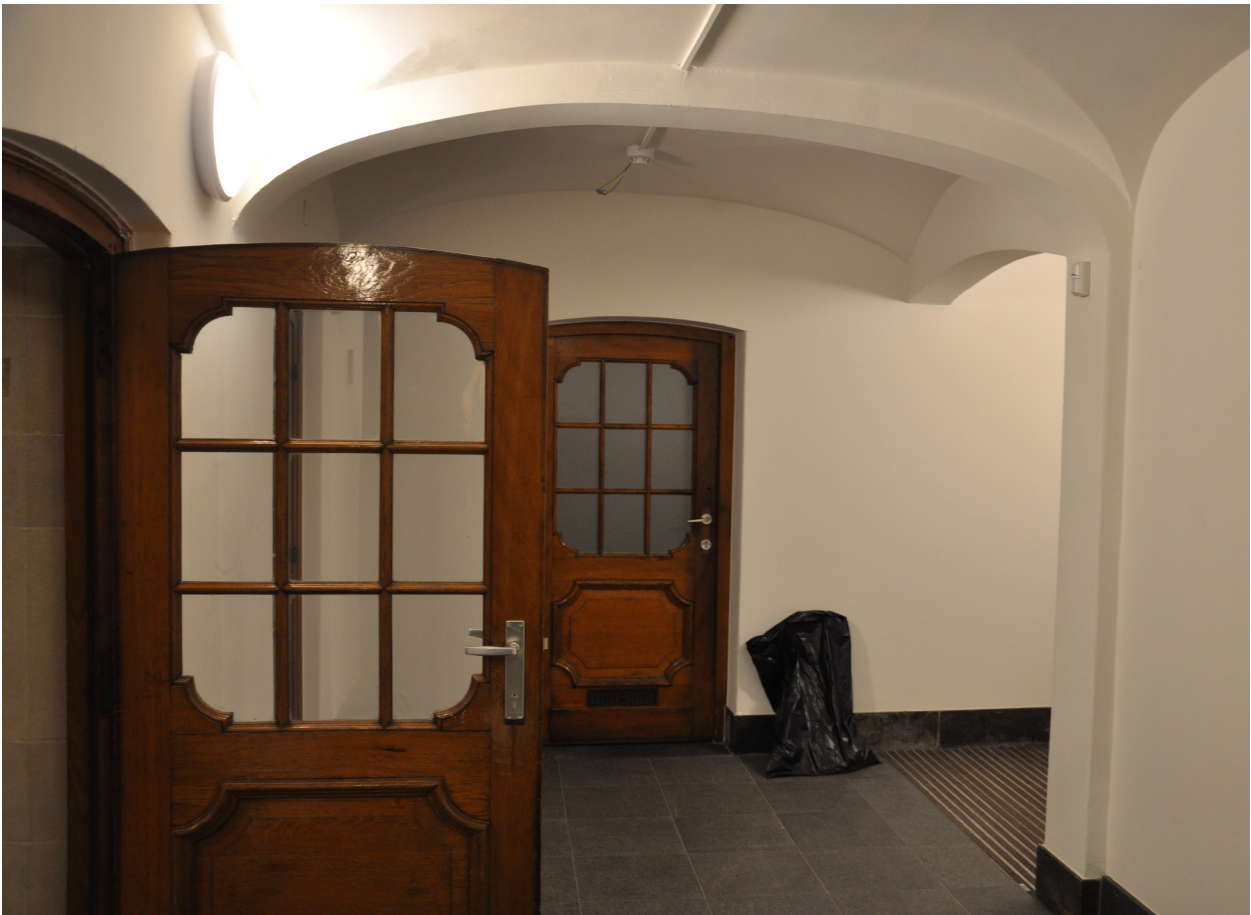
Afb. 48. Wachtzaal met lift en trappenhal (11).

- Het schilderwerk bladdert af.

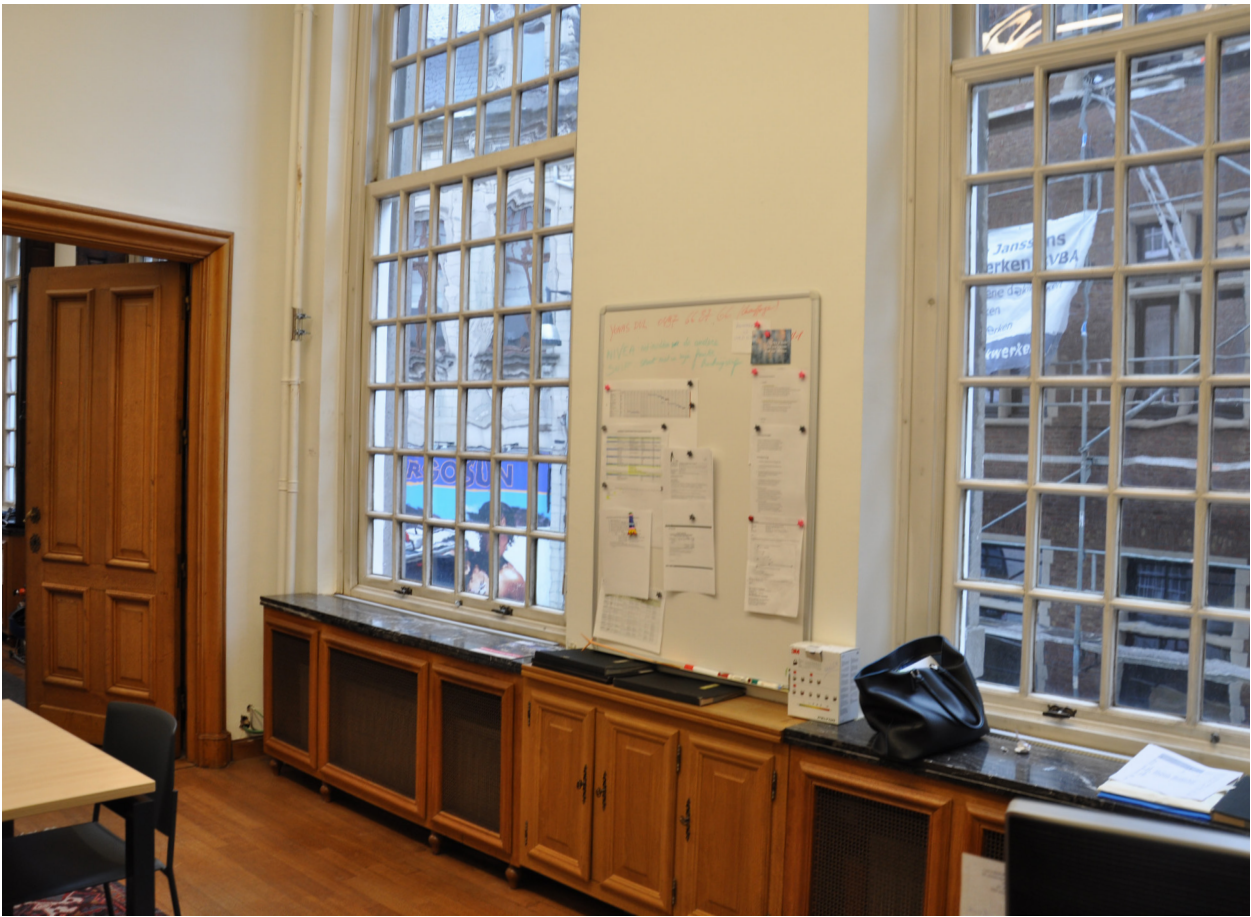
Afb. 56. Bureel 2 (onthaal burgemeester, 18).

- De 18de-eeuwse ramen hebben nood aan een groot onderhoud (cfr. diagnose buitenschrijnwerk gevels).

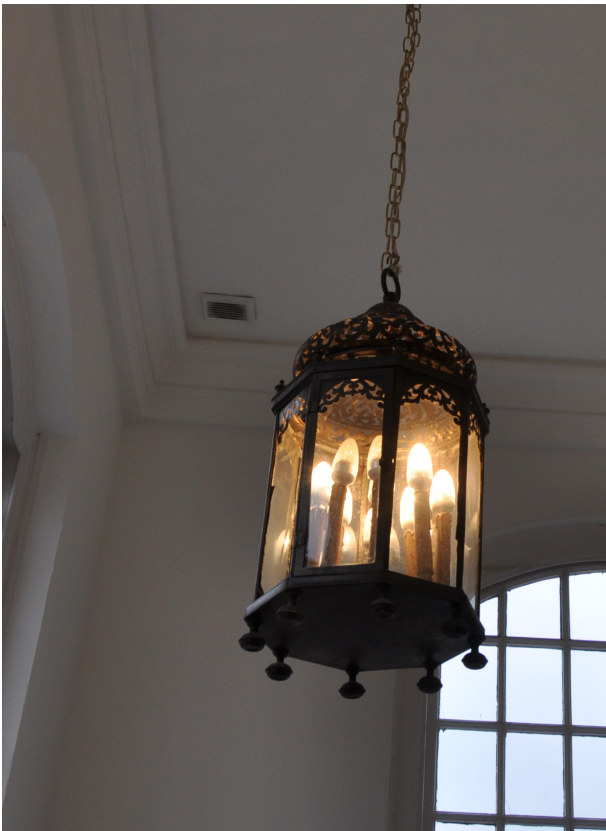
Afb. 59. Moors geïnspireerde luchter in toiletten (27).

- De vloer vertoont gebruiksslijtage o.a. plekken en mechanische schade door meubels.
- Op de marmeren venstertabletten tekenen zich kringen van glazen af.
- De luchter is fragiel, maar stabiel.
- De 18de-eeuwse ramen hebben nood aan een groot onderhoud (cfr. diagnose buitenschrijnwerk gevels).

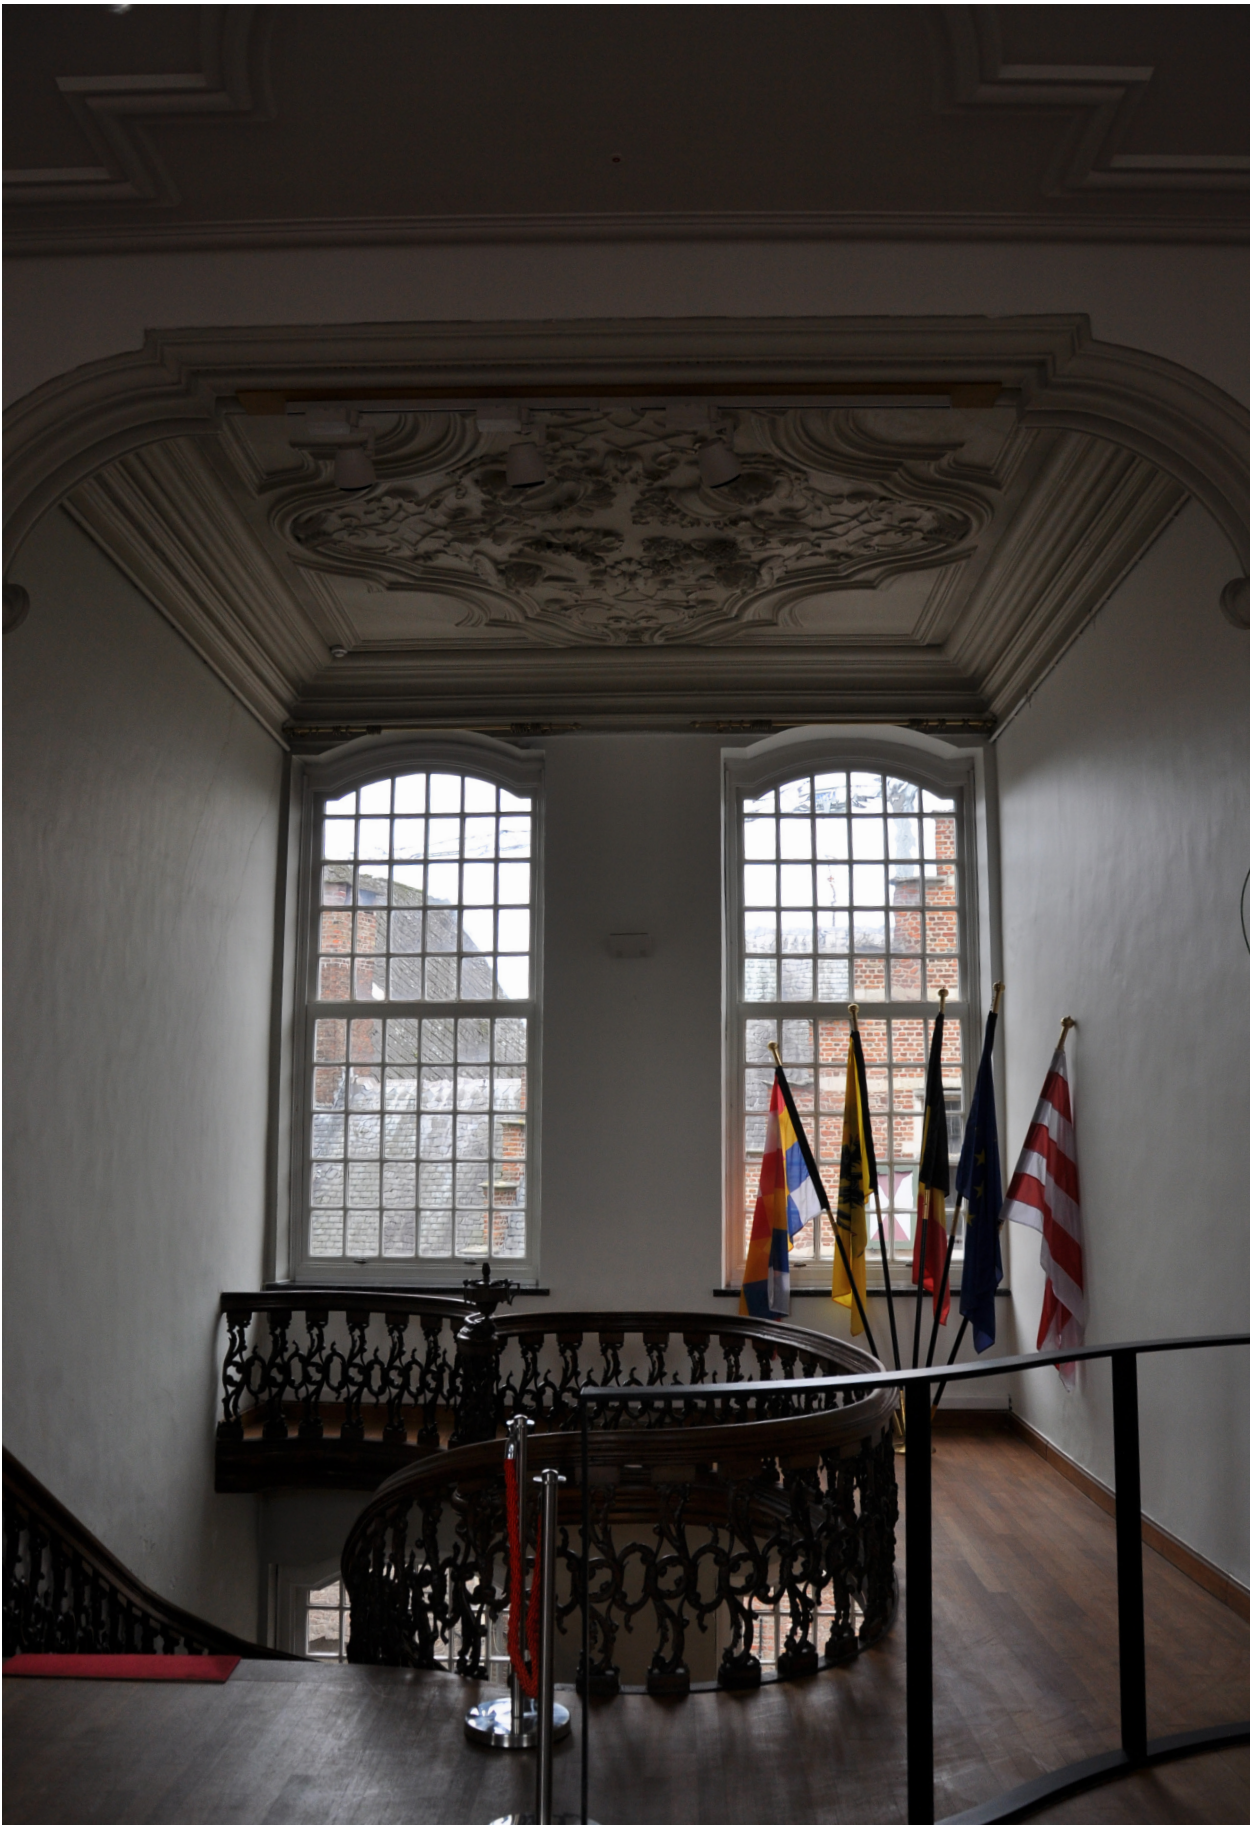
Afb. 61. Traphal met ontvangstruimte (22).

- In goede staat, recent gerenoveerd.
- De 18de-eeuwse ramen hebben nood aan een groot onderhoud (cfr. diagnose buitenschrijnwerk gevels).

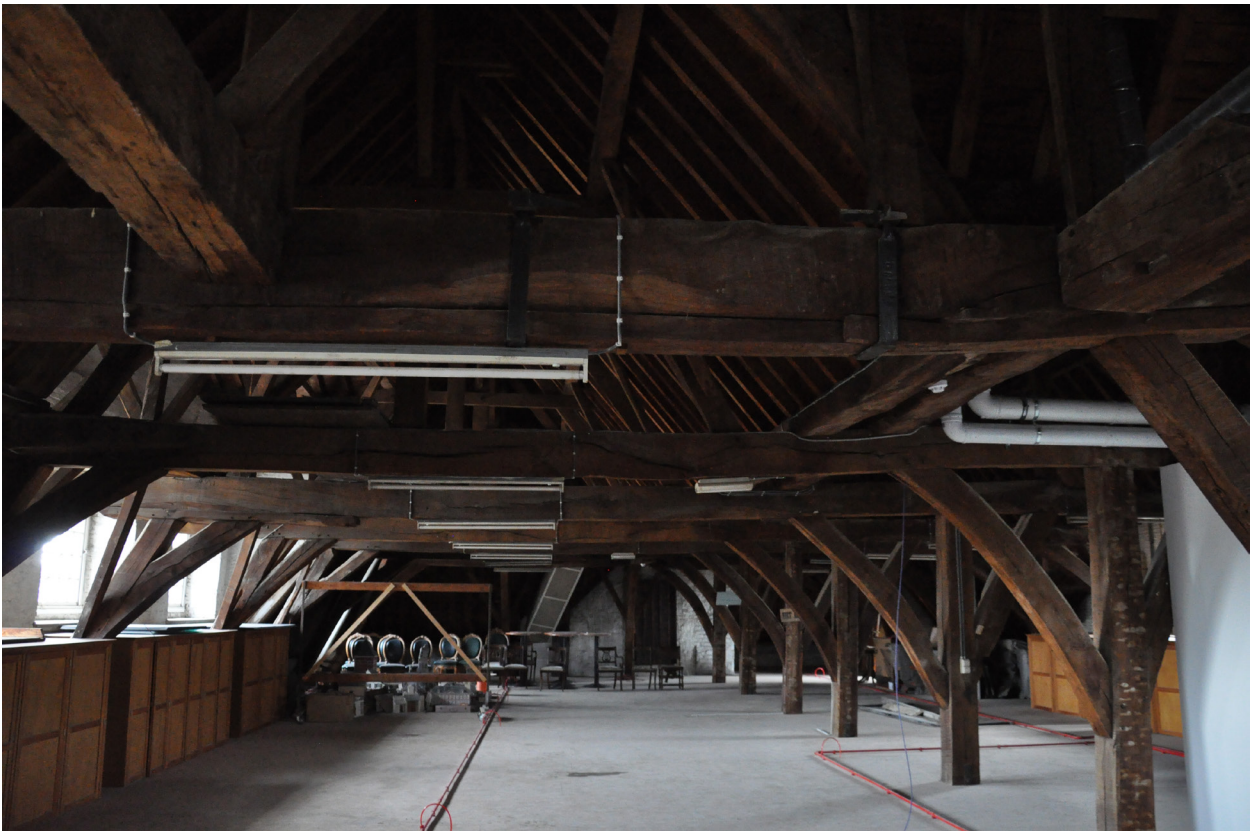
Afb. 63. Zolder (29).

- De stukken (o.a. replica's van Lierse monumenten) die op zolder staan, worden niet onder ideale omstandigheden bewaard (o.a. risico op beschadiging, stof, vuil ...).
- Enkele leien zijn gebarsten of verschoven. Dit zorgt voor vochtschade op zolder.
- Cfr. B. Dakconstructie
- De 18de-eeuwse ramen hebben nood aan een groot onderhoud (cfr. diagnose buitenschrijnwerk gevels).
