BEHEERSPLAN ONROEREND ERFGOED

Betreft:
Den Brill te Lier

Ligging:
Bril 4-6
2500 Lier

Datum ter goedkeuring ingediend:
31 oktober 2018

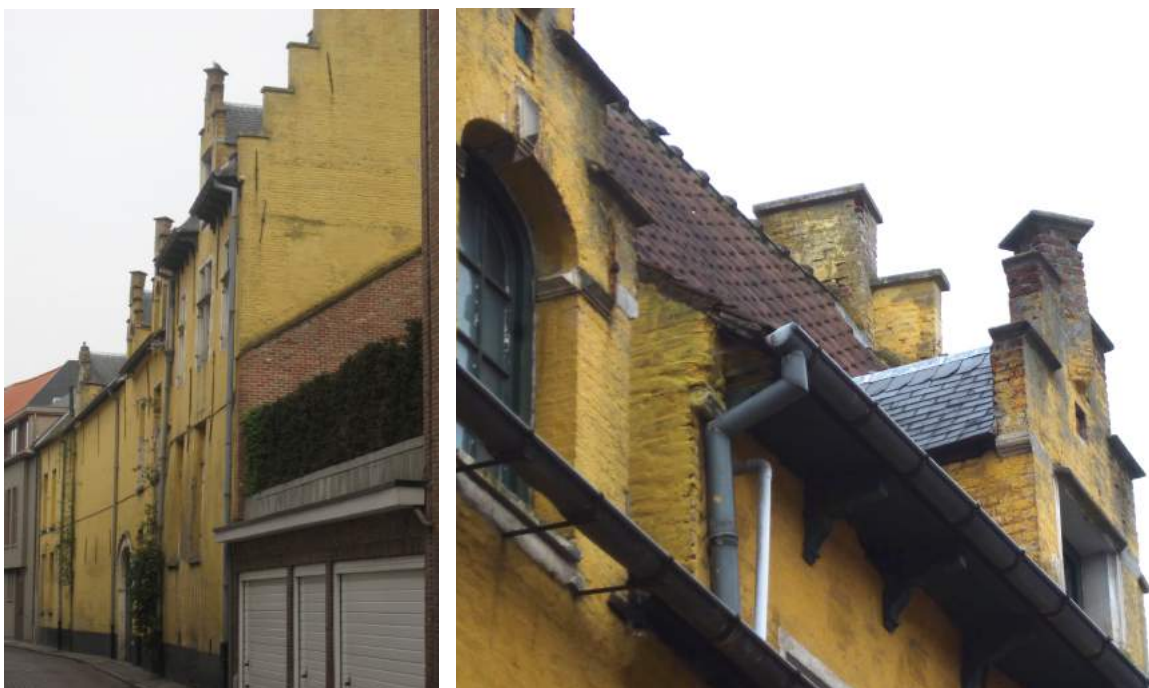
De korbboogpoort die de verbinding van de straat naar de binnentuin voorziet, heeft een omlijsting van witte kalkzandsteen en een korbboog met geprofileerde waterlijst en sluitsteen. Rechts van de korbboogpoort in de straatgevel zijn 4 vroeg 19^e eeuwse vensters met kleinhouten en getrokken glas bewaard gebleven. De aangrenzende deur heeft een gedeeltelijk geriemde omlijsting, vermoedelijk een verlaging van een vensteropening. Het houten buitenschrijnwerk van de ramen is wit geschilderd, dat van de poort en deur is donkergroen geschilderd. De dorpels zijn gemaakt van blauwe steen. Ter hoogte van de eerste verdieping bevinden zich enkele metalen bevestigingsstokken voor vlaggenmasten, maar deze zijn recent. In de voorgevel is ook bekabeling zichtbaar..

Figuur 24: voorgevel van den Brill; figuur 25: dakkapel in de voorgevel

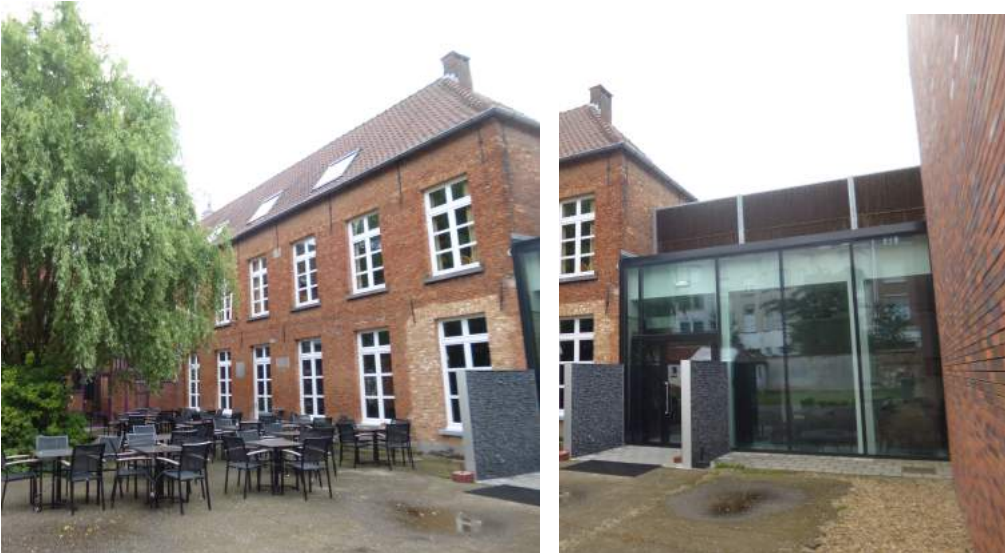
In de rechtse travee van de zuidoostelijke gevel bevindt zich een recente deuropening met betonnen latei. Ter hoogte van de deur naar de cafetaria zijn er sporen zichtbaar van afbraakwerken ter hoogte van de oorspronkelijke dorpel. Ook in de linkse travee bevindt zich een recente deuropening, het metselwerk is hier hermetst. Rondom de vensteropening naar lokaal 1.3 zijn de voegen hervoegd met een specie van lichtere kleur. Ter hoogte van lokaal 1.1 bevindt zich een verluchttingspijp, waardoor er beschadiging van het baksteenparement aanwezig is. In het buitenparament is een gedenksteen uit blauwe hardsteen ingemetseld, daterend uit 1859. Tegen het volume aan de zuidoostkant bevindt zich ook een nieuwe doorgang naar het theater.

Figuur 28: zuidoostelijke gevel; figuur 29: nieuwe doorgang naar het theater

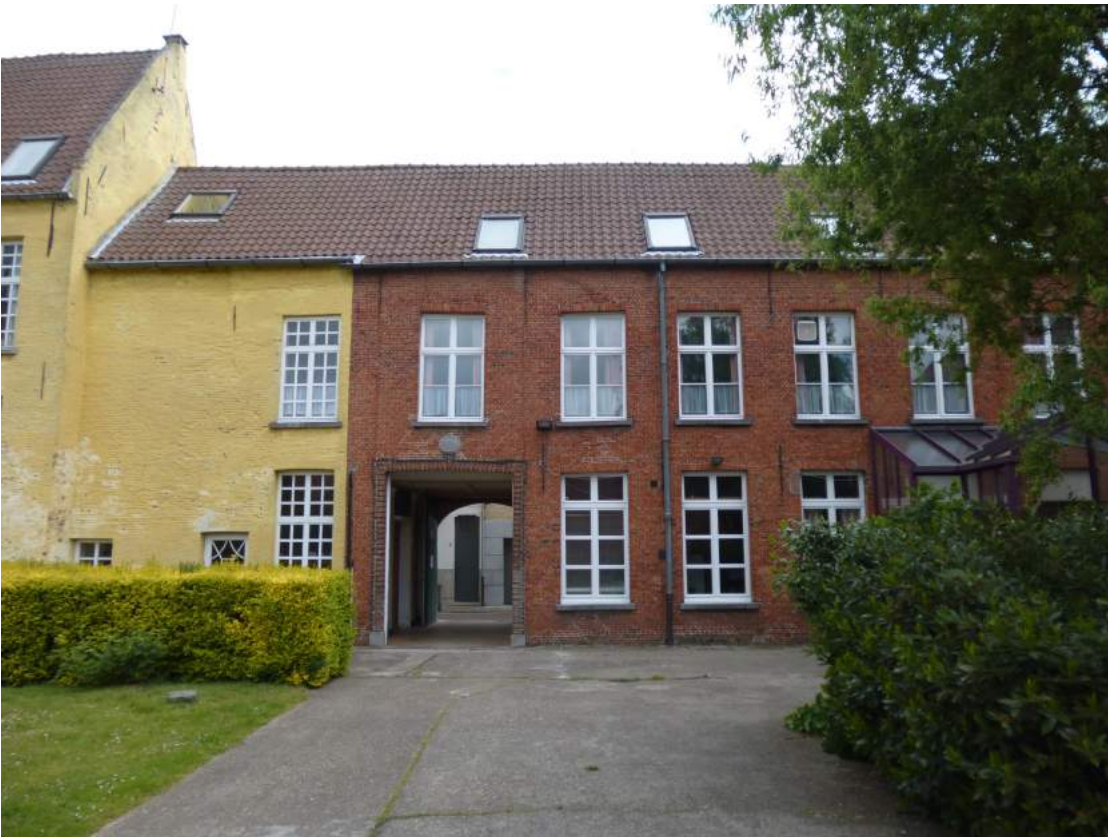
De noordoostelijke gevel bestaat visueel uit twee delen: het gekaleide deel en het niet gekaleide deel. Over de gehele gevel hebben de ramen een bakstenen hanenkam als latei. De poort bevindt zich in het niet gekaleide deel en heeft een geriemde poortomlijsting in afwisselend rode en zwarte baksteen, omboord met een band van zwarte baksteen. Op de hoeken aan de bovenzijde en in het midden van de latei is de omlijsting breder. Deze springt licht naar voren ten opzichte van het gevelvlak. Boven de geriemde poortomlijsting bevindt zich een medaillon van blauwe hardsteen, ingemetseld in het buitenparament. Deze dateert van 1844. Ter hoogte van de poort springt de travee over de volledige hoogte van het gebouw licht naar voren.

Figuur 30: noordoostelijke gevel – overgang tussen gekaleide en niet gekaleide deel, travée met poort

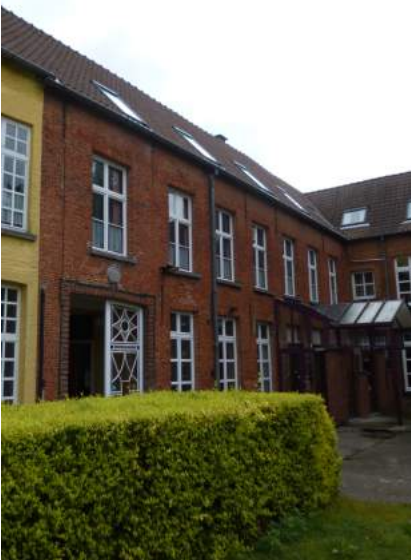
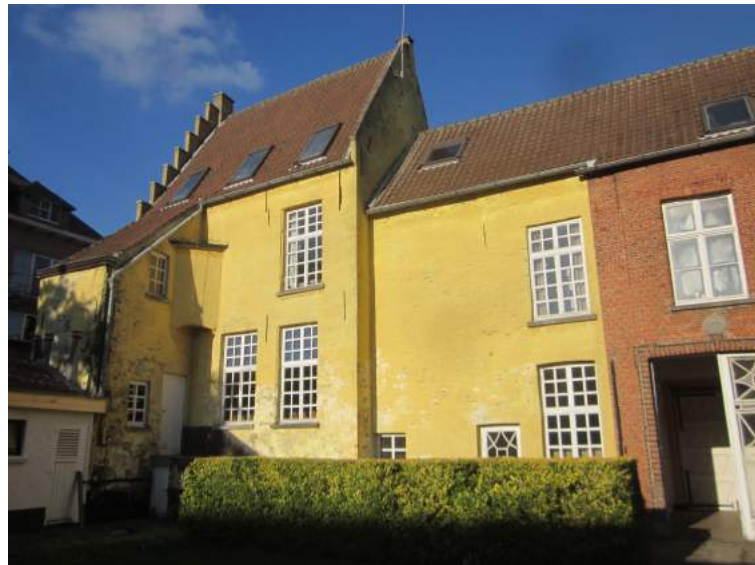
Het gekaleide gedeelte bestaat uit metselwerk en witte kalkzandsteen, die gekaleid zijn in een gele kleur. Op de gevel worden verschillende opeenvolgende lagen teruggevonden. Dit deel van de noordoostgevel heeft opnieuw een geteerde plint van zo'n 60 cm hoog zoals ook terug te vinden is aan de voorgevel. Hier springt deze licht naar voren ten opzichte van het gevelvlak. De omranding van de vensters is in baksteenparament. De ramen zijn zesvlakramen. Verder is het buitenschrijnwerk gelijkaardig aan het andere deel van de noordoostelijke gevel. In de hoek tussen de noordoostelijke en noordwestelijke gevel bevindt zich een deur. Deze is toegankelijk via een recent aangelegde trap in blauwe hardsteen. Er zijn geen looplijnen of patina aanwezig in de blauwe steen. Boven de deur bevindt zich een overkragend bouwvolume dat beide hoofdvolumes met elkaar verbindt. Tegen dit volume staat een lagere, witgeschilderde aanbouw waarin zich het sanitair bevond. Dit bijgebouw is reeds vernieuwd.

Figuur 31: niet gekaleide deel van de noordoostelijke gevel; figuur 32: geel gekaleid deel van de noordoostelijke gevel met lagere aanbouw tegen de noordwestelijke gevel
