Beheersplan

Jezuïetenklooster Lier

31.05.2021

Jezuïetenklooster Lier
Gasthuisvest 50 . 2500 Lier
Bescherminingsbesluit: MB 08.03.1993 (2490)

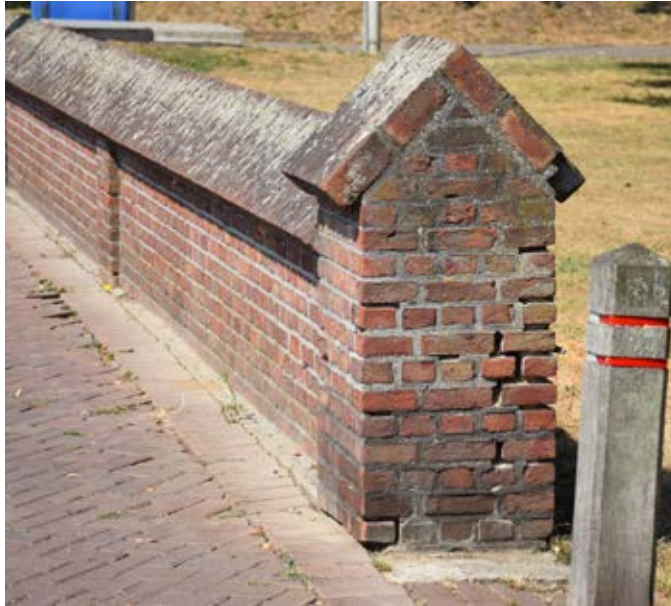
Afbeelding 126.
Bakstenen tuinmuur.

De tuinmuur verkeert structureel in een goede staat, al is de constructie in zijn geheel sterk verweerd en bedekt met mos. Plaatselijk is het voegwerk uitgespoeld en op enkele plaatsen weer slordig hersteld. Enkele herstellingen zijn met een lichtere mortel (kalkmortel) uitgevoerd dan het oorspronkelijke voegwerk (cementmortel) waardoor een scherp contrast ontstaat. Hier en daar ontbreken enkele bakstenen. Het baksteenmetselwerk is onderaan vochtig (donkerdere kleur en zoutuitslag) ten gevolge van opstijgend vocht of opspattend (regen)water.

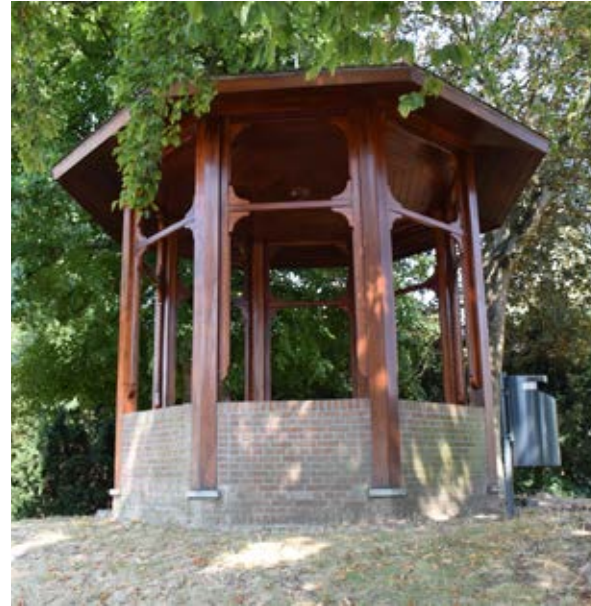
Afbeelding 127.
Het tuinpaviljoen.

Ook **het paviljoen** verkeert in een goede staat en wordt goed onderhouden. De houten constructie is volledig intact en vertoont geen gebreken. Het hout wordt beschermd door een vernislaag. Ook het baksteenmetselwerk, het zitmeubilair en de tegelvloer vertonen geen gebreken. Enkel de natuurstenen trede voor de ingang van het paviljoen is beschadigd.

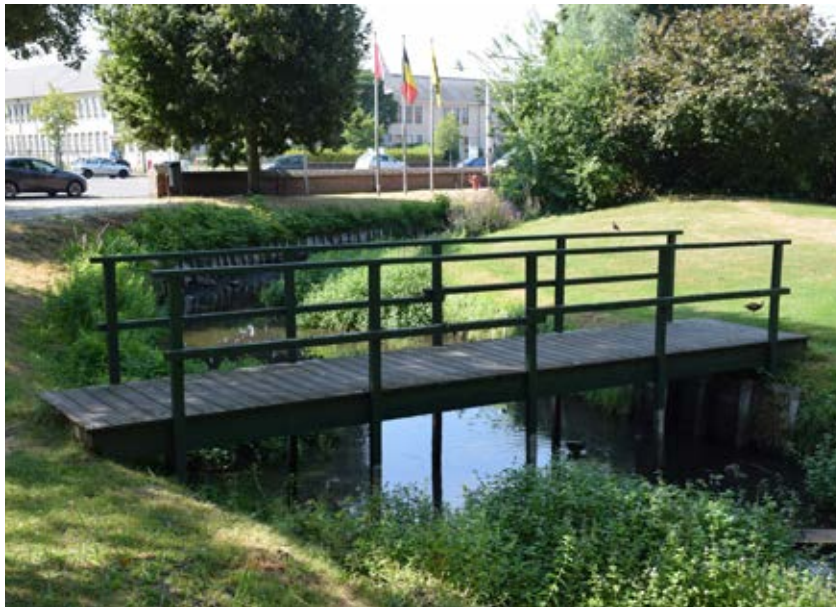
Afbeelding 129.
De brug.

Deze brug bevindt zich nabij de hoofdingang van de site. Het betreft een eenvoudige houten overloopbrug, bedekt met onafgewerkte (hedendaagse) houten planken. Aan weerszijden van de brug bevinden zich groen geschilderde balustrades, opgebouwd uit rechthoekige houten balken die tevens als pijlers fungeren. Deze brug bevat geen erfgoedwaarde.

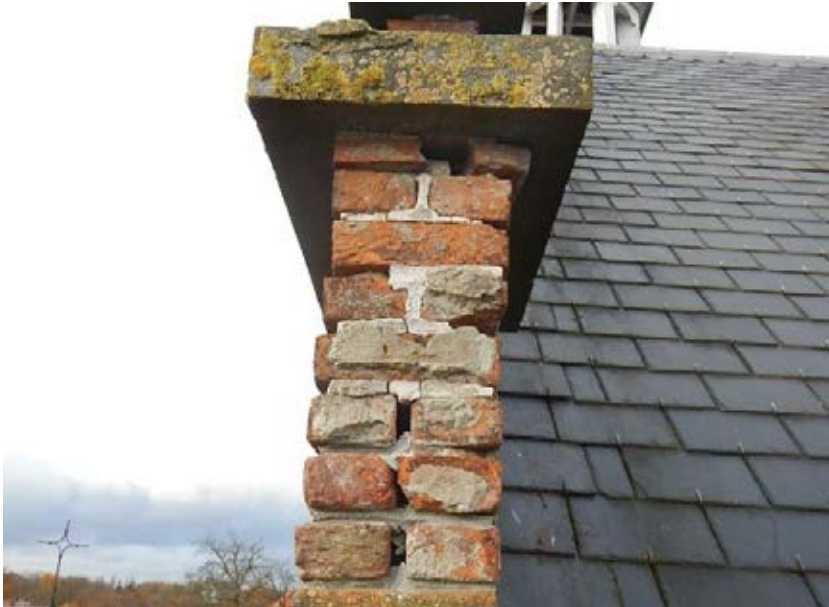
Afbeelding 324.
Verzwakt metselwerk in de zuidelijke gevel van vleugel A.
(Bron: verslag Monumentenwacht (12699/2019/B), p. 33)

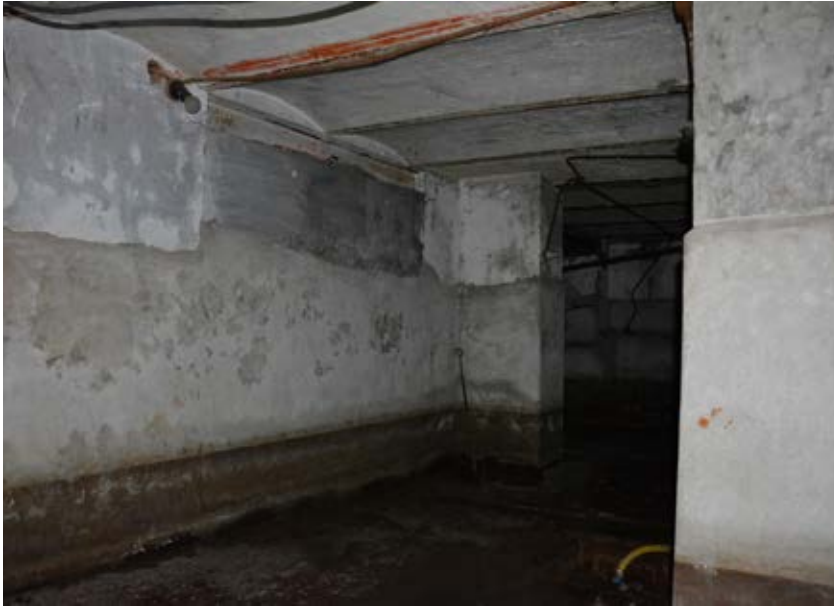
Afbeelding 329.
Verroeste I-liggers in de
kelderverdieping.

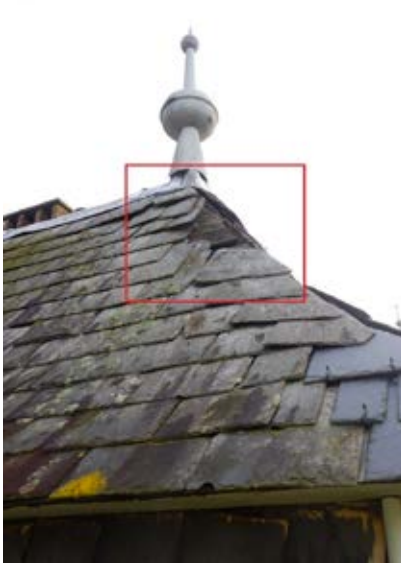
Afbeelding 330.
Ingerotte bebording waar de leien zijn verdwenen.
(Bron: verslag Monumentenwacht (12699/2019/B), p. 12)

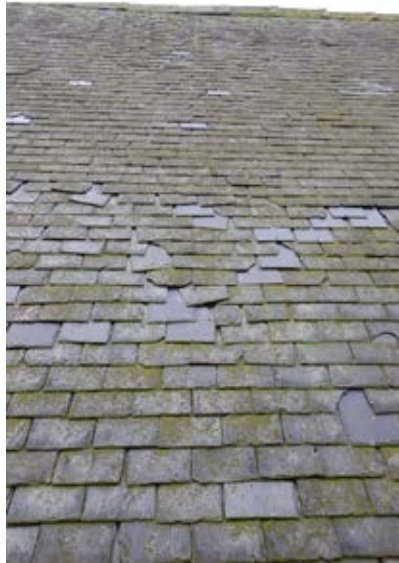
Afbeelding 331.
Beschadigde en weggeschoven leien.
(Bron: verslag Monumentenwacht (12699/2019/B), p. 13)

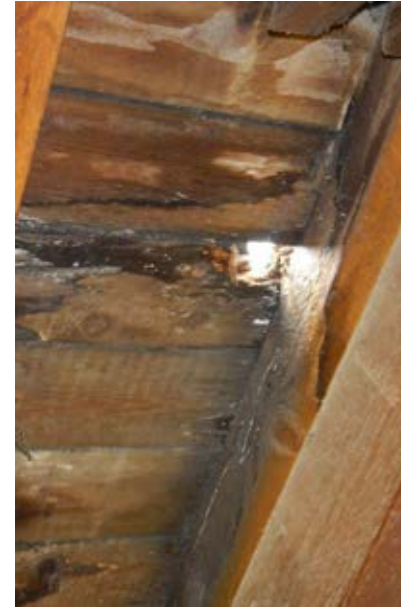
Afbeelding 332.
Gat in het dak.
(Bron: verslag Monumentenwacht (12699/2019/B), p. 13)

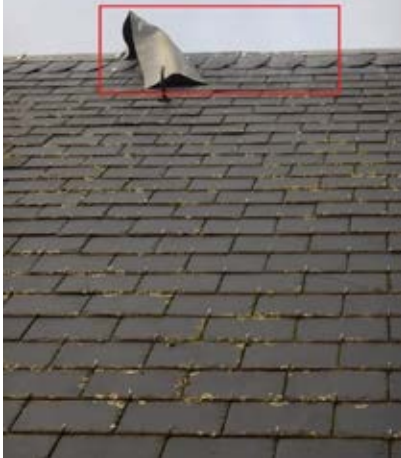
Afbeelding 335.
Loshangende loodafsluiting.
(Bron: verslag Monumentenwacht (12699/2019/B), p. 16)

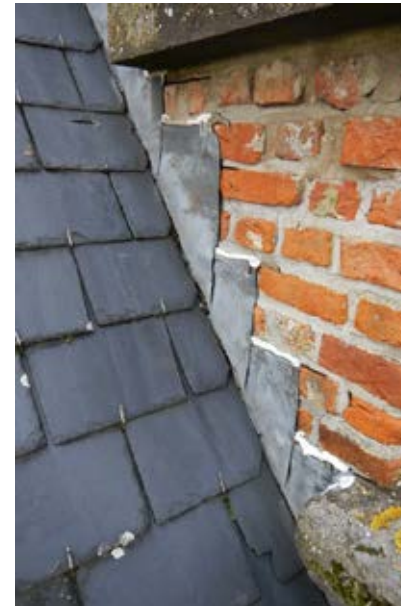
Afbeelding 336.
Weinig duurzame kitopvulling.
(Bron: verslag Monumentenwacht (12699/2019/B), p. 19)

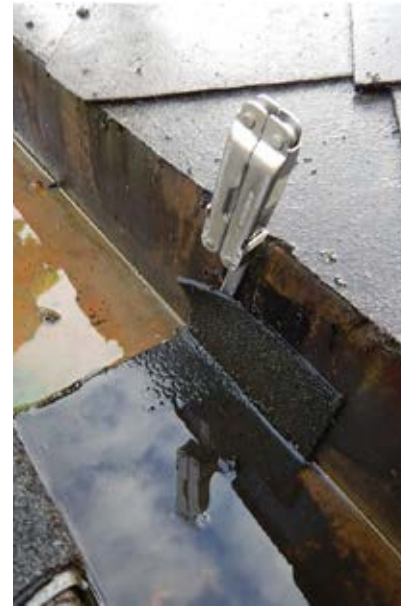
Afbeelding 340.
De rubberherstelling is weinig
duurzaam.
(Bron: verslag
Monumentenwacht
(12699/2019/B), p. 28)

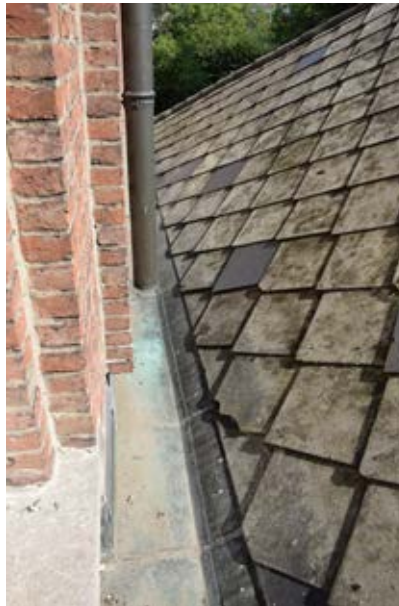
Afbeelding 342.
De smalle afvoerbuïs stop
bruusk in het midden van de
gevel.

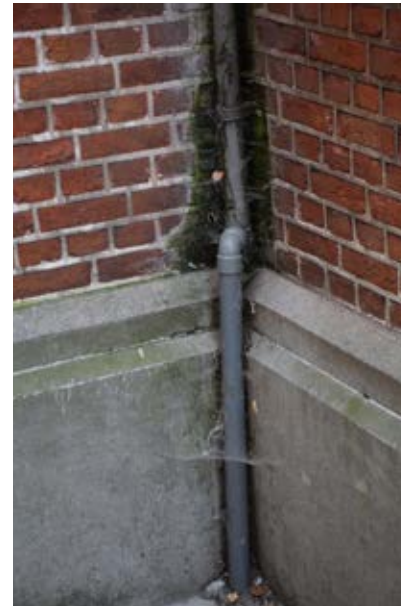
Afbeelding 343.
De onderste helft van de
afvoerbuïs is afgebroken.

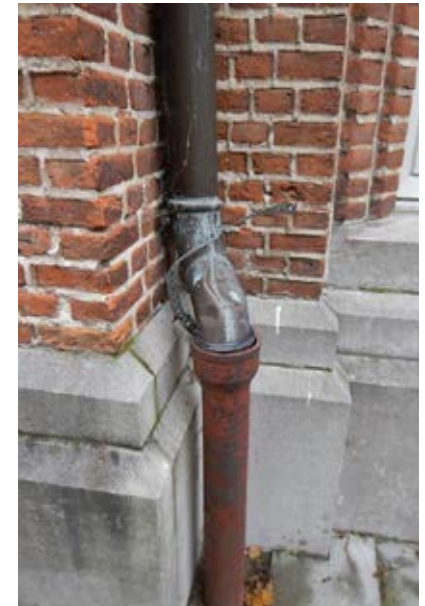
Afbeelding 345.
De standpijp is verroest en één
beugel is los.

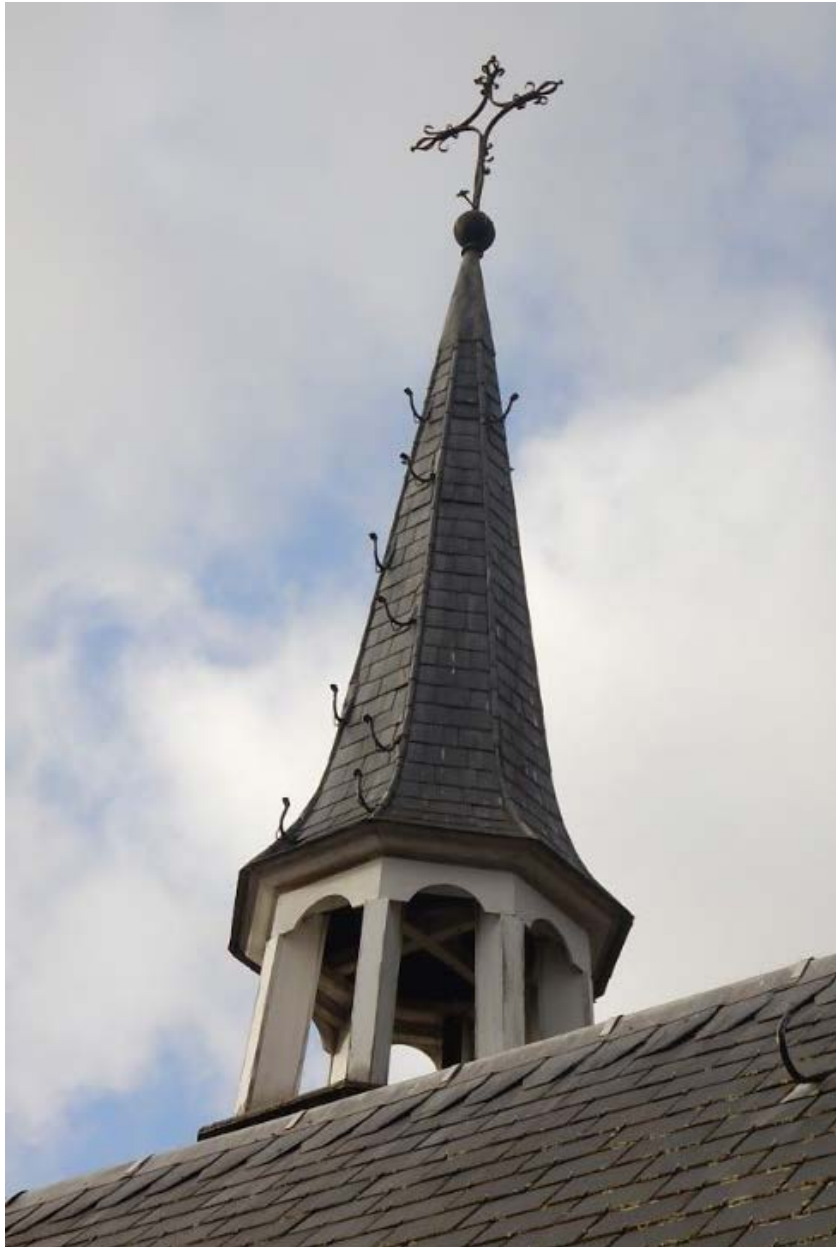
351

De meeste goten en daken zijn goed bereikbaar via de dakramen of ladders, maar er zijn **geen permanente veiligheidsvoorzieningen** (ladderhaken of ankerpunten) aanwezig.

Afbeelding 351.
Aan het torendak zijn
klimhaken bevestigd, in
tegenstelling tot de stijlen.
(Bron: verslag
Monumentenwacht
(12699/2019/B), p. 11)

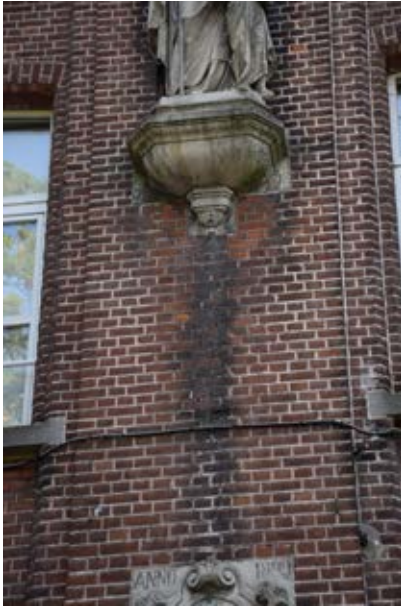
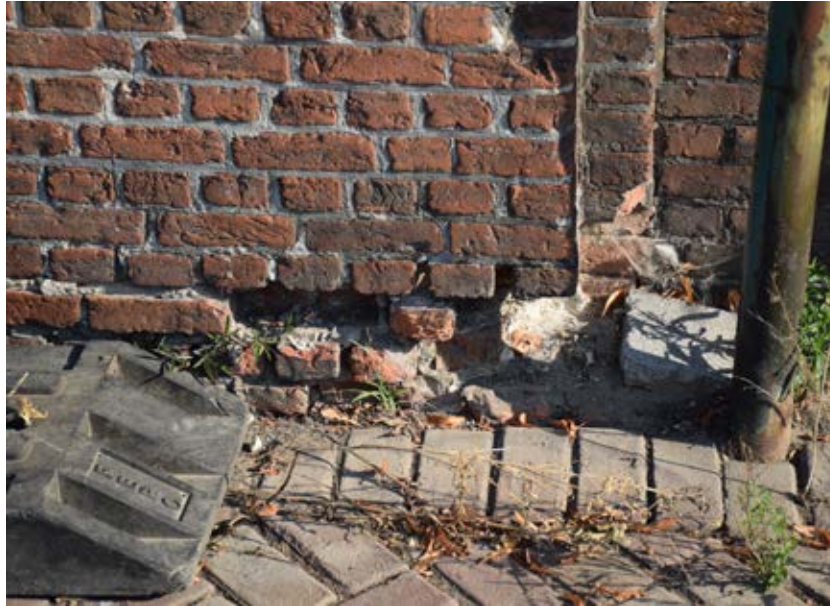
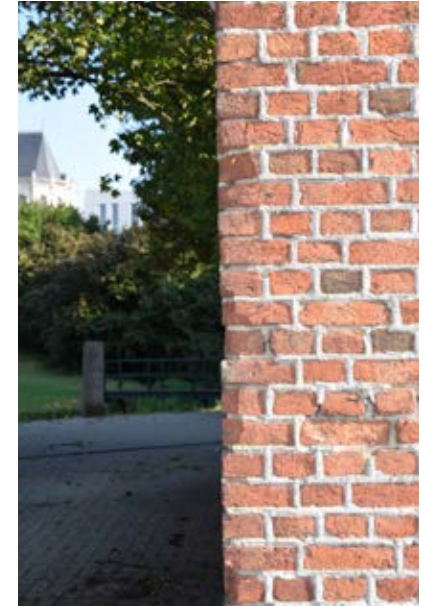
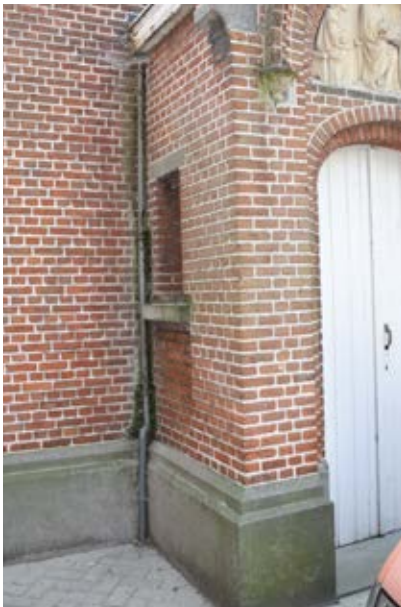
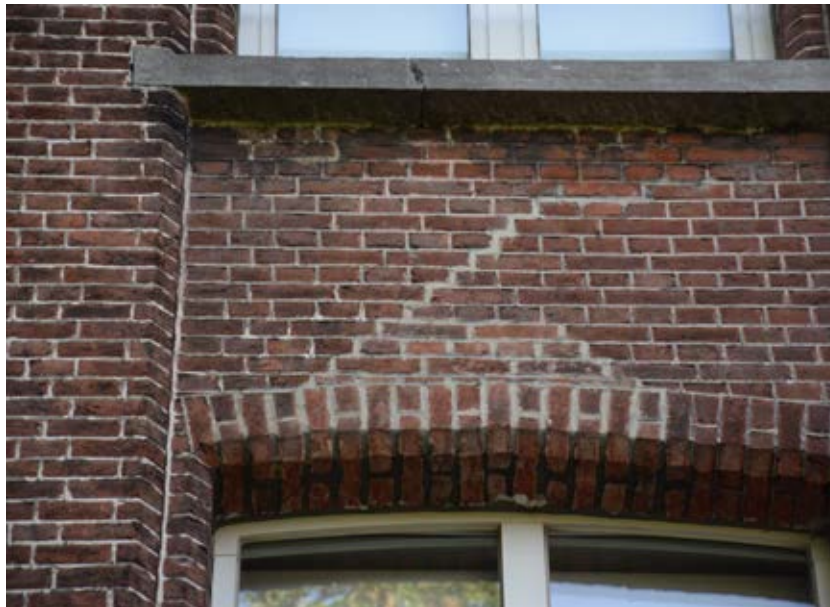
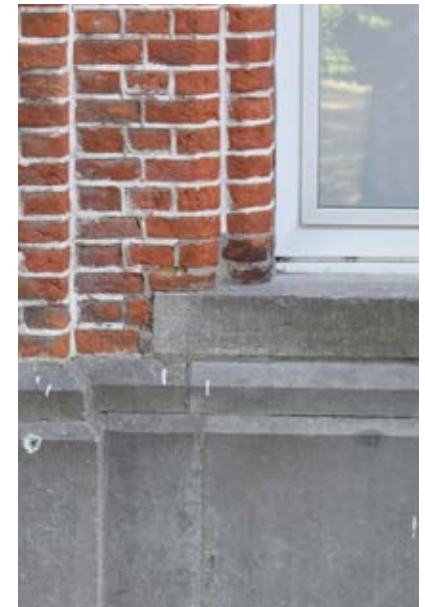
<i>Probleemstelling</i>	<i>Oorzaak</i>	<i>Locatie</i>	<i>Verslag MoWa</i>
Baksteenmetselwerk			
Vochttekeningen op het muurwerk en vervuiling.	Water loopt langs de gevel naar beneden door lekkende goten, hierdoor wordt ook vuil afgezet op de gevel.	Verspreid	A2019/13, p. 27 A2019/20, p. 33
Verzanding van de legmortel met instabiliteit van het metselwerk tot gevolg. Plaatselijk zijn enkele bakstenen weggevallen.	Sterk uitgespoeld voegwerk, versneld door niet afdoende regenwaterafvoeren en lekkende goten.	Verspreid	A2019/20, p. 33
Het metselwerk rond de muurankers wordt weggedrukt.	De muurankers zijn roestig.	Verspreid	A2019/17, p. 35
Het metselwerk onder de dorpels in de oostelijke gevel van de oostelijke aanbouw krijgen extra vochtbelasting.	Scheuren in de dorpels.	Oostelijke aanbouw	A2019/27, p. 36
De bakstenen in de ZW-hoek van de zuidelijke aanbouw zijn afgebroken.	Vermoedelijk dit het gevolg van een aanraking met een voertuig.	Zuidelijke aanbouw	nvt

Mosgroei op de gevel, voornamelijk onder de goten en in de hoeken.	Het baksteenmetselwerk komt vaak in contact met (regen)water en blijft daardoor lang vochtig en vormt een ideaal klimaat voor algen- en mosgroei.	Verspreid	nvt
Storende herstellingen met cementmortel.	Het oorspronkelijke voegwerk is afgewerkt met een knipvoeg (vleugel B) of gesneden voeg (vleugel A en kapel) in een kalk-cementmortel. Latere herstellingen werden op sommige plaatsen storend uitgevoerd met cementmortel en platvol gevoegd.	Verspreid	nvt

Afbeelding 355.
Mosgroei op het metselwerk, achter een lekkende afvoerbuïs.

Afbeelding 356.
Het opvallende voegwerk in scheuren vormt een contrast met het bestaande metselwerk.

Afbeelding 357.
Verschillende soorten voegwerk.

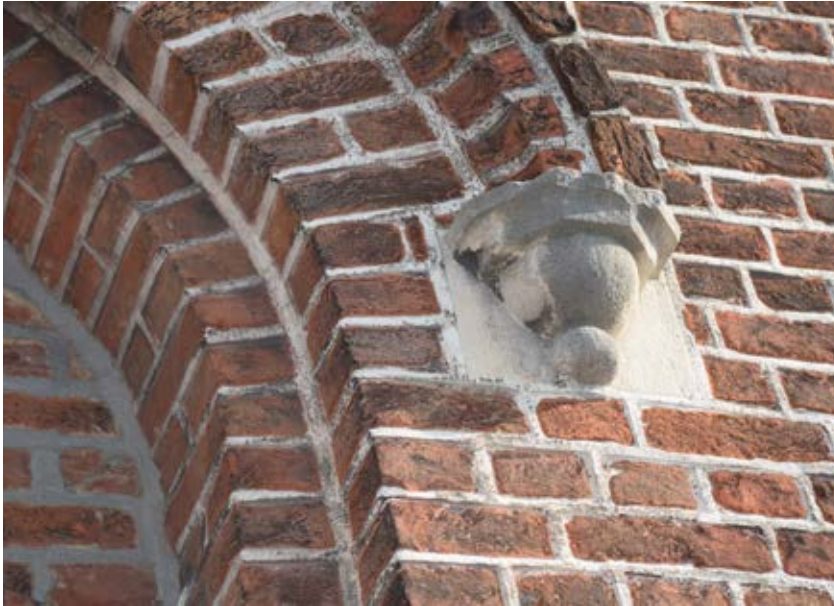
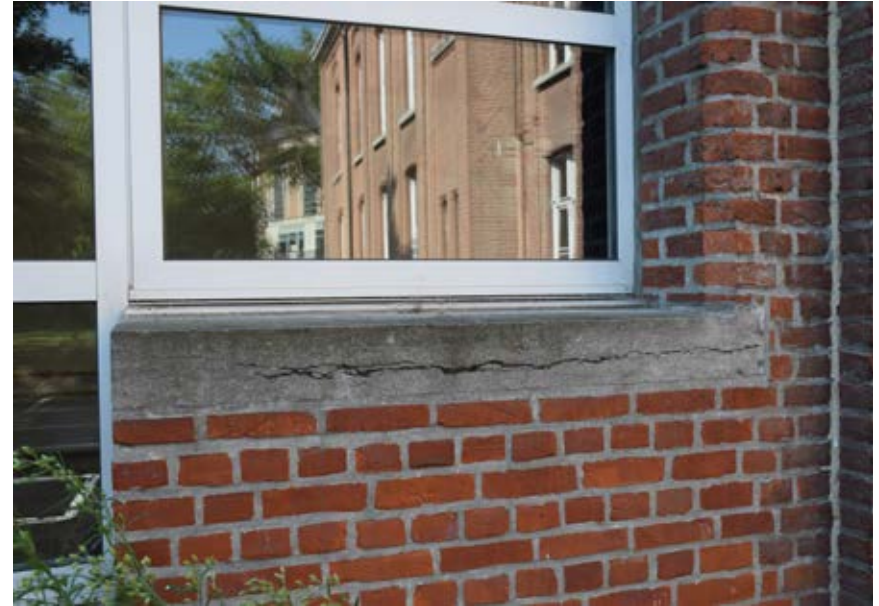
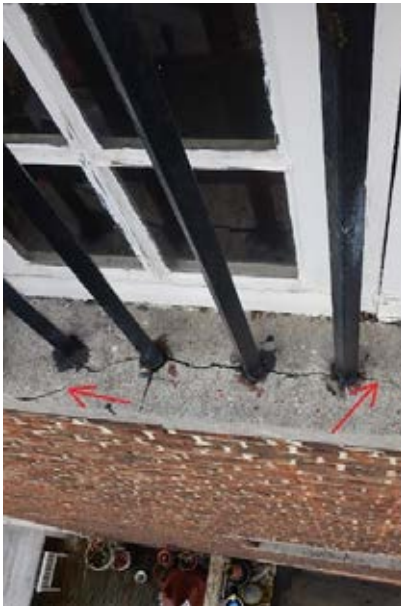
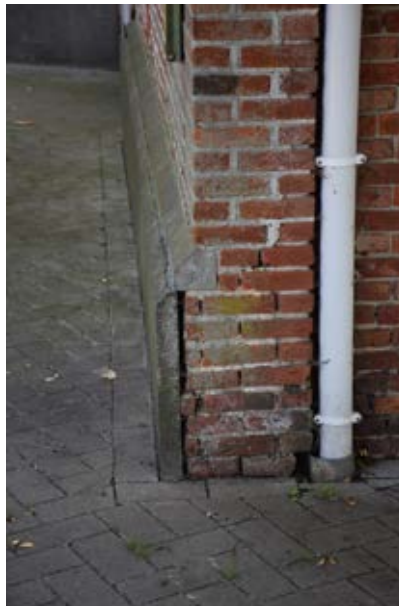
<i>Probleemstelling</i>	<i>Oorzaak</i>	<i>Locatie</i>	<i>Verslag MoWa</i>
Witte steen			
Verwerking van de decoratieve elementen in witte steen.	Verwerking door omgevingsfactoren.	Zuidelijke gevel van de zuidelijke aanbouw	nvt
Blauwe hardsteen			
Scheurtjes en afbrokkeling in de arduinen plinten. Om sommige plaatsen wordt de plint weggeduwd en kan water hierachter insijpelen.	Niet afdoende aansluitingsvoegen tussen opgaand muurwerk en de plintzone.	Verspreid	nvt
Scheurvorming in de natuurstenen dorpels en raamomlijstingen (bij de kapel).	Uitzetting van diefijzers door roestvorming.	Verspreid	A2019/17, p. 36, p. 40
Scheurvorming in de onderdorpel van de oostelijke aanbouw.	Mogelijk is dit het gevolg van een styloliet die afschilfert.	Oostelijke aanbouw	nvt
Mosgroei op de onderdorpels.	Regenwater stroomt niet makkelijk weg, waardoor het op de dorpel blijft liggen.	Oostelijke aanbouw	nvt
De dekstenen zijn verweerd.	Ouderdom en weersfactoren.	Verspreid	nvt

Afbeelding 359.
Scheurvorming in de arduinen onderdorpel.

Afbeelding 360.
Scheurvorming in de arduinen onderdorpel ten gevolge van roestige diefijzers.
(Bron: verslag Monumentenwacht (12699/2019/B), p. 37)

Afbeelding 361.
Afbrokkeling van de arduinen plint.

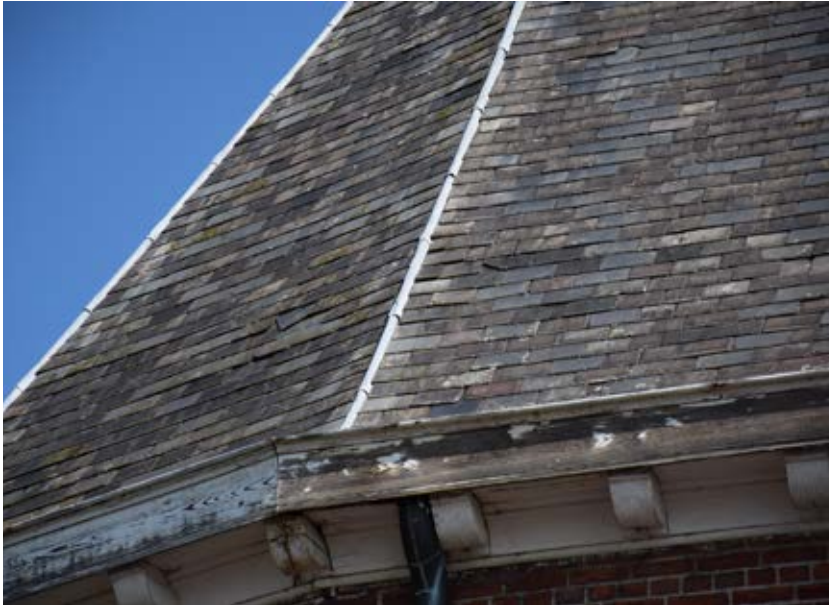
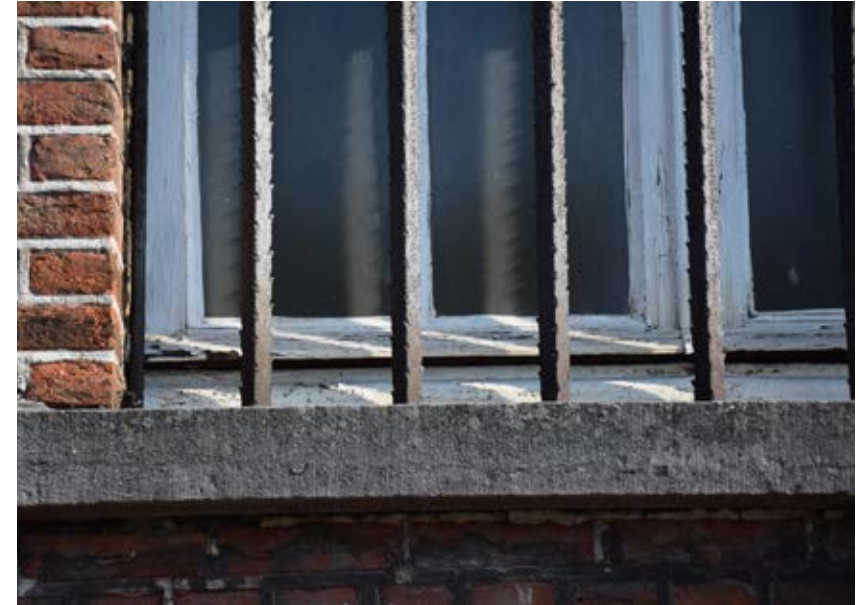
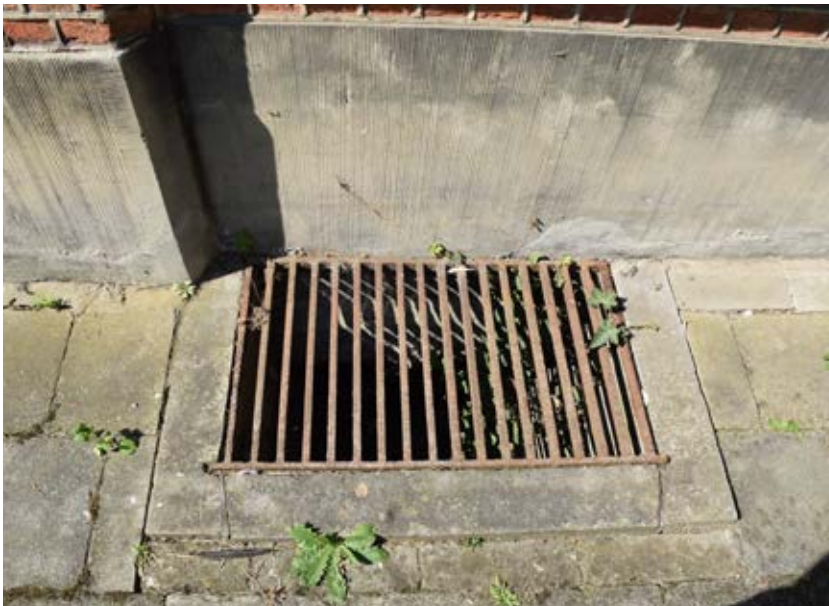
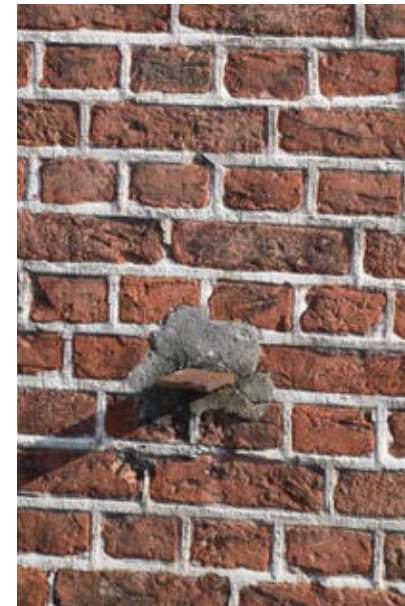
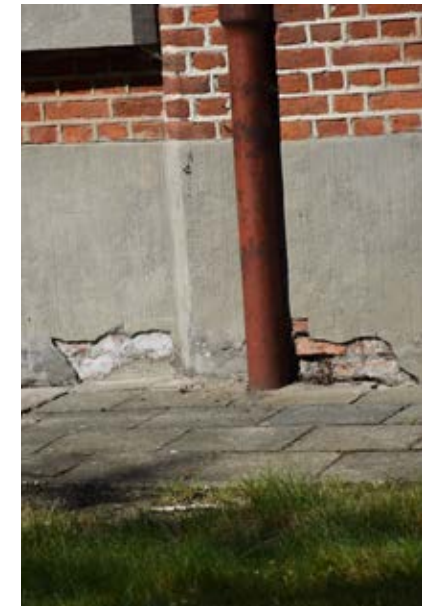
<i>Probleemstelling</i>	<i>Oorzaak</i>	<i>Locatie</i>	<i>Verslag MoWa</i>
Het schilderwerk van de kroonlijsten is sterk verweerd.	De afwerklaag is sinds lange tijd niet meer opnieuw aangebracht.	Verspreid.	A2019/22, p. 37
Afgebarsten delen van de gecementeerde plint.	Door vochtinfiltratie en vorst-dooicycli	Achtergevel vleugel B en aanbouwen	nvt
Dodekopschildering van het metselwerk is sterk verweerd.	Schildering werd nooit vernieuwd.	Vleugel A	nvt

Afbeelding 365.
Metalen objecten zijn in de gevel bevestigd met cementmortel.

Afbeelding 366.
Afgebarsten cementering achtergevel vleugel B door vochtinfiltratie en vorst-dooicycli

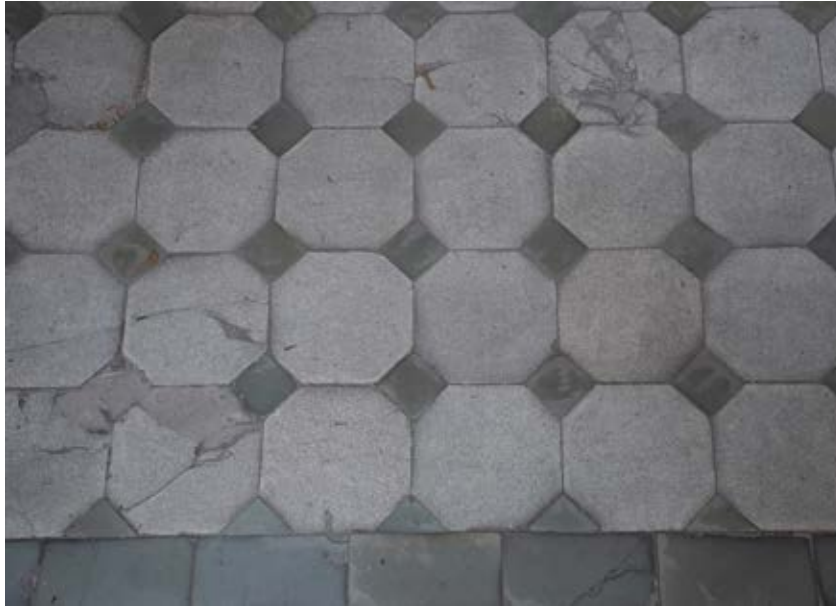
Afbeelding 367.
De tegelvloer van het balkon is beschadigd.

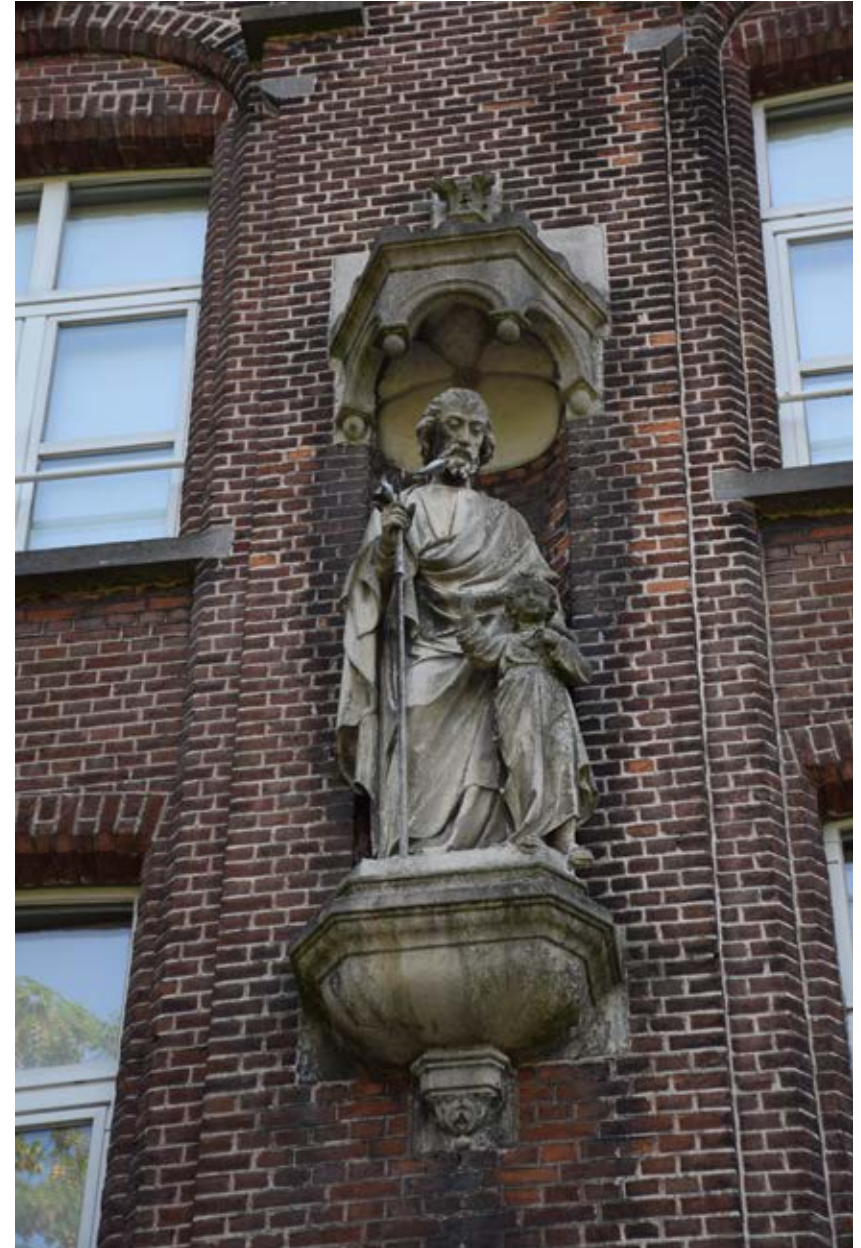
Afbeelding 368.
Het beeldhouwwerk in vleugel A is verweerd.

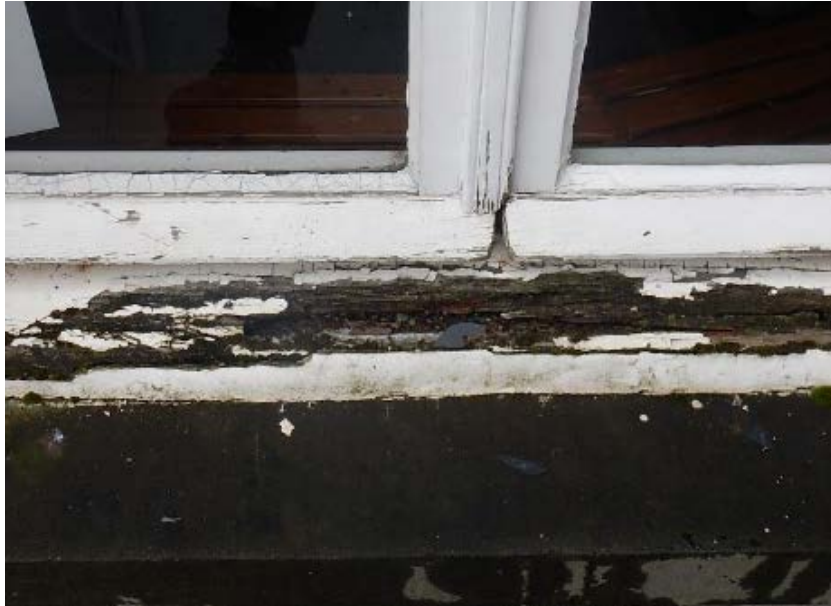
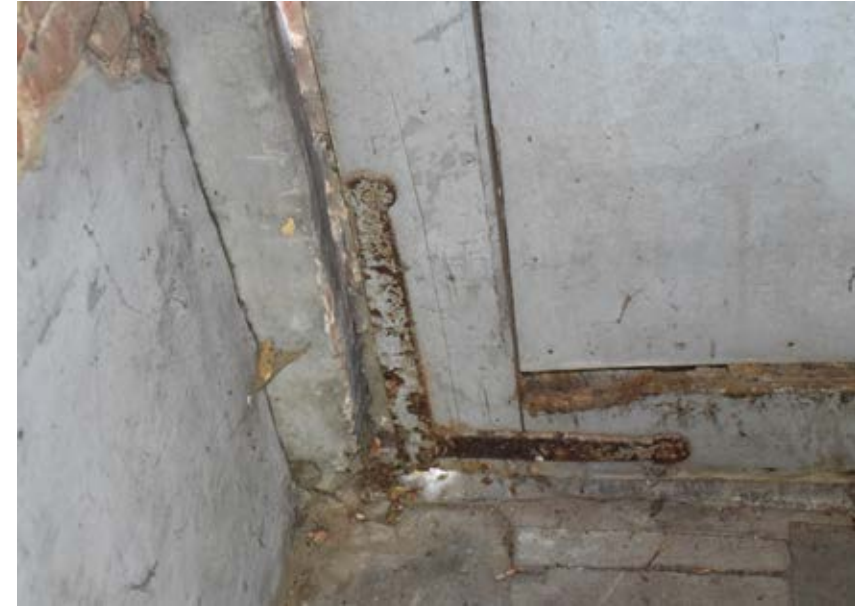
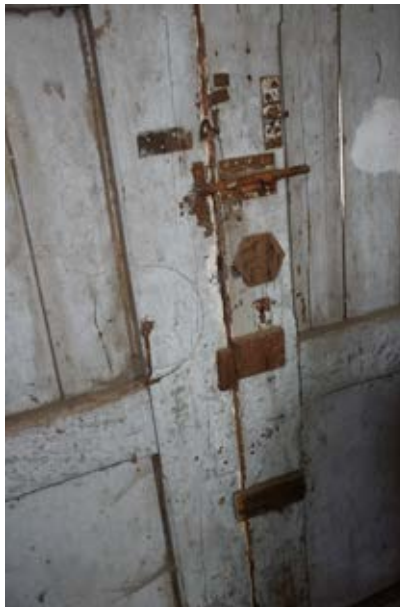
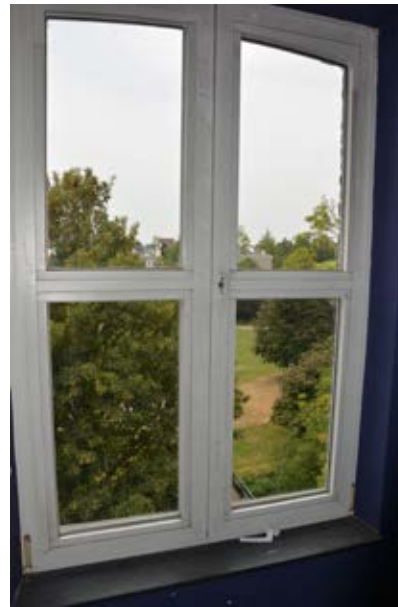
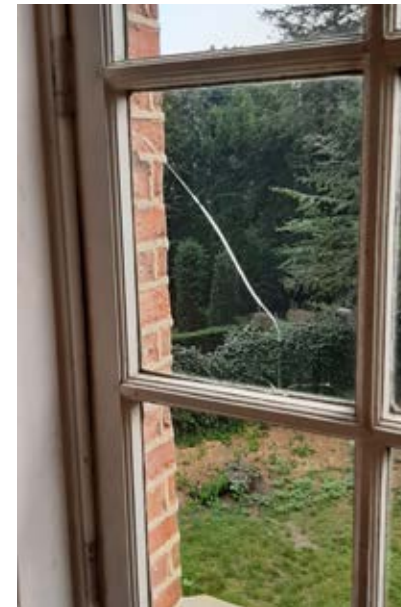
<i>Probleemstelling</i>	<i>Oorzaak</i>	<i>Locatie</i>	<i>Verslag MoWa</i>
Het houtwerk van de deuren en de ramen is plaatselijk verweerd of ingerot. Waterlijsten en dorpels zijn plaatsen losgekomen of verdwenen.	De afwerklaag is sterk verweerd waardoor het onderliggende houtwerk bloot komt te liggen en vatbaar is voor vochtinsijpeling.	Verspreid	A2019/22, p. 37

<i>Probleemstelling</i>	<i>Oorzaak</i>	<i>Locatie</i>	<i>Verslag MoWa</i>
Het hang- en sluitwerk is op meerdere plaatsen zo roestig dat ramen niet meer open kunnen.	Het hang- en sluitwerk is reeds lange tijd niet meer behandeld.	Verspreid	A2019/22, p. 37
Er is een klink van een venster afgebroken.	Gebruiksschade.	Westelijke gevel: traphal A2	nvt

<i>Probleemstelling</i>	<i>Oorzaak</i>	<i>Locatie</i>	<i>Verslag MoWa</i>
De stopverf is op meerdere plaatsen weggevallen waardoor de beglazing kan wegvallen.	Verwerking van de stopverf.	Verspreid	A2019/22, p. 37
Barsten in de beglazing.	Mechanische schade?	Noordelijke gevel van vleugel B	nvt

Afbeelding 372.
De vensterklink is afgebroken.

Afbeelding 373.
Op enkele plaatsen is de
beglazing gebarsten.

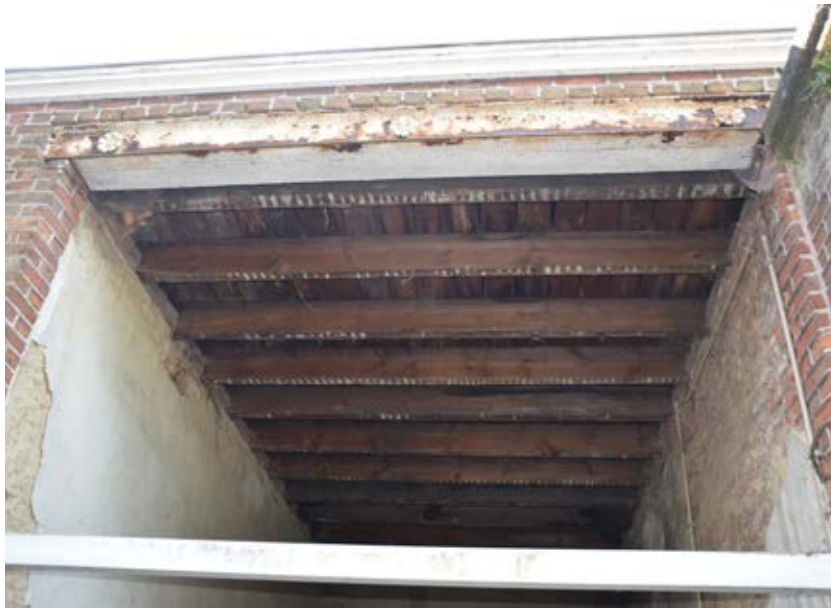
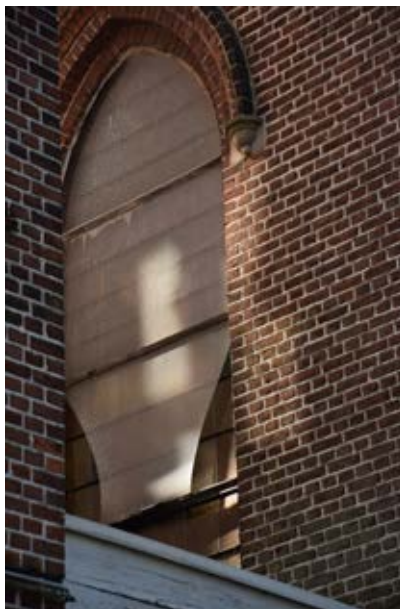
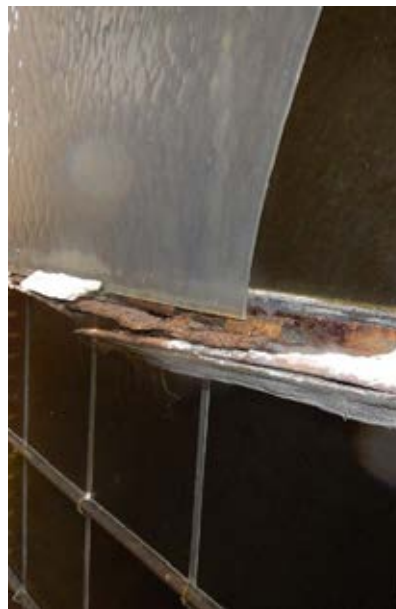
<i>Probleemstelling</i>	<i>Oorzaak</i>	<i>Locatie</i>	<i>Verslag MoWa</i>
De beglazing is sterk verweerd, vervuild en plaatselijk gebroken. Er zijn tevens geen condensgaatjes aanwezig.	Onvoldoende onderhoud en accidentele schade.	Verspreid	A2019/21, p. 40
De bindroeden en de ijzeren profielen zijn roestig.	De bindroeden zijn niet afgewerkt met een roestwerende afwerklaag.	Verspreid	A2019/21, p. 40
De voorzetbeglazing is gebroken.	De ijzeren profielen waarin de voorzetbeglazing zich bevindt, zijn zeer roestig met schade aan de beglazing tot gevolg.	Verspreid	A2019/21, p. 40

Afbeelding 375.
De voorzetbeglazing valt weg.

Afbeelding 376.
De ijzeren profielen zijn sterk verroest.

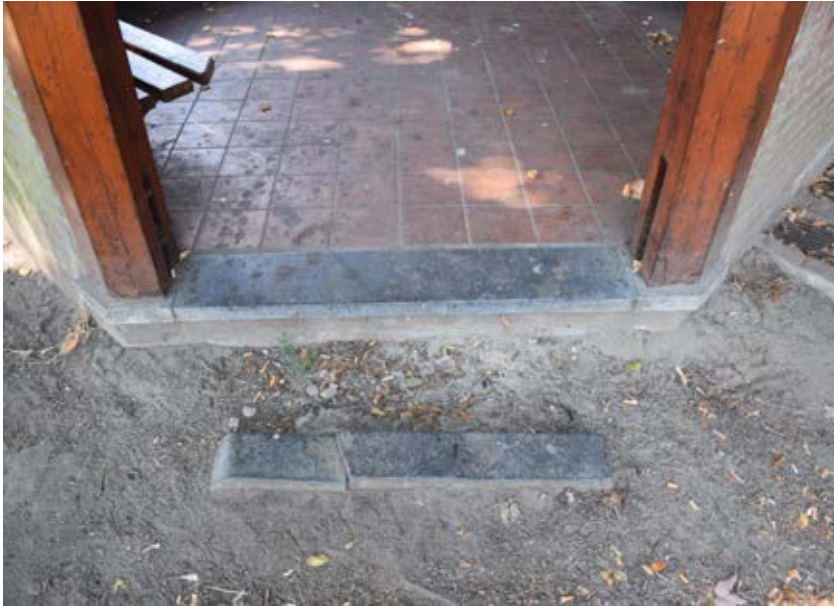
<i>Probleemstelling</i>	<i>Oorzaak</i>	<i>Locatie</i>	<i>Verslag MoWa</i>
De natuurstenen trede naar het paviljoen is doormidden gebroken. (249)	Mechanische schade.	Paviljoen	nvt

Afbeelding 377.
De natuurstenen trede is doormidden gebroken.

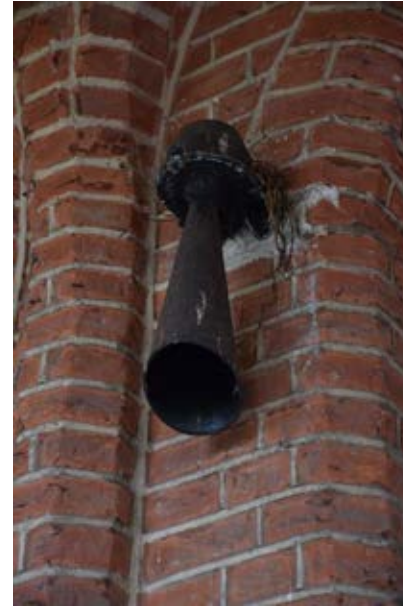
<i>Probleemstelling</i>	<i>Oorzaak</i>	<i>Locatie</i>	<i>Verslag MoWa</i>
De cementlaag boven het metselwerk van de tuinmuren brokkelt af.	De cementlaag is verweerd. Daarnaast is het ook mogelijk dat de cementlaag werd weggeduwd ten gevolg van de aanwezigheid van vocht in het achterliggende baksteenmetselwerk en vorst-dooicycli.	Binnentuin	nvt
De metalen latei boven de deur van de opslagplaats is verroest.	De witte beschermende afwerklaag is sterk verweerd.	Opslagplaats in de binnentuin (015)	nvt
Het ijzeren element op het balkon is verroest. (427)	De beschermende afwerklaag is verweerd.	Balkon	nvt

Afbeelding 378.
Het ijzeren element (mogelijk een toortsdover) is verroest.

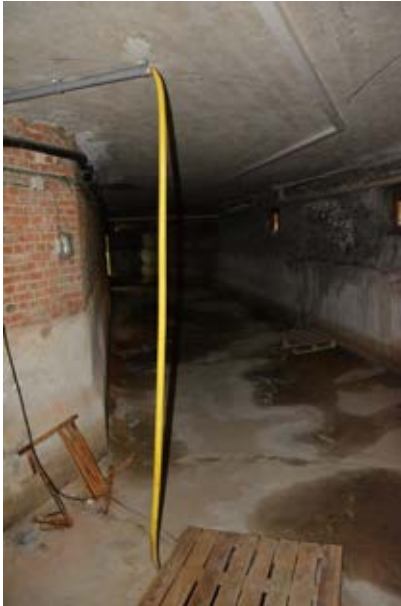
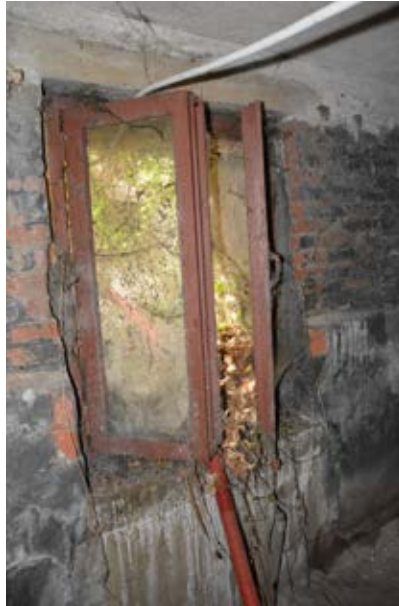
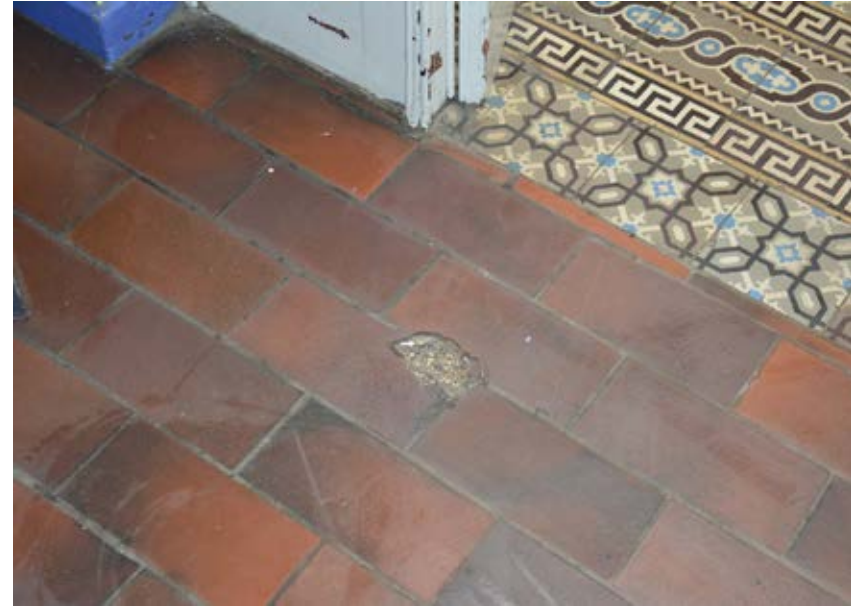
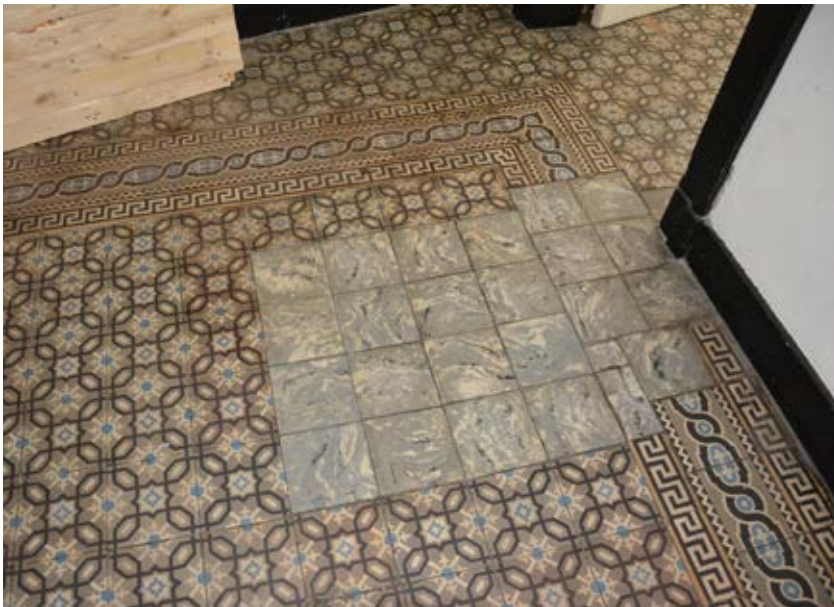
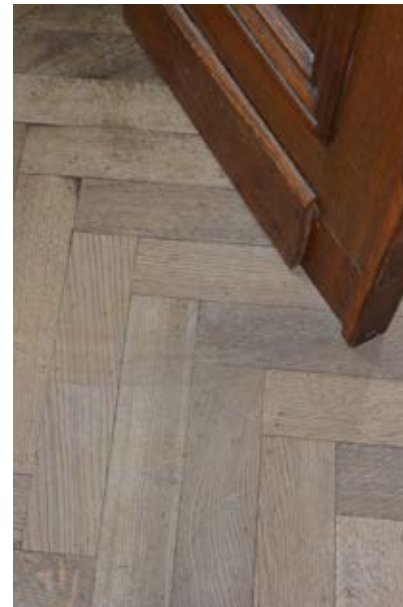
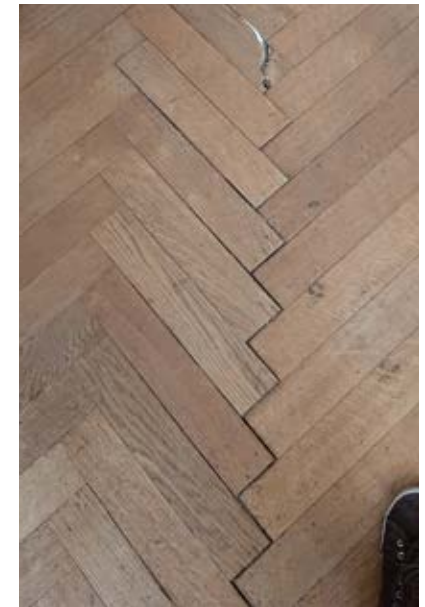
<i>Probleemstelling</i>	<i>Oorzaak</i>	<i>Locatie</i>	<i>Verslag MoWa</i>
Stenen vloeren			
Zoutuitbloeiing op de vloeren.	De stenen vloer zijn vochtig, door binnensijpelend water en opstijgend vocht.	Kelderverdieping	A2019/18, p. 32
Barsten, verweerde randen en gaten in de tegels.	Verwerking en gebruiksschade.	Verspreid	nvt
Vervanging van tegels door nieuwe exemplaren die niet aansluiten bij de oorspronkelijke tegels.	Ondoordachte en onvakkundige vervangingen.	Verspreid	nvt
Houten vloeren			
De zoldervloer is sterk vervuild.	De vervuiling is grotendeels het gevolg van vogeluitwerpselen.	Vleugel A: toren	A2019/26, p. 7
Sleepsporen van de opengaande deur op de houten vloer.	De deur is uitgezakt door slecht afgesteld hangwerk.	Hal B	nvt
Verwerking van de parketvloeren.	Gebruiksschade.	Vleugel B	nvt
Enkele stukken van het parket lijken niet goed meer aan te sluiten tegen de omliggende stukken.	Vervorming van het hout.	Verspreid	nvt

Lijmresten op de parketvloer.	Er werd in het verleden iets op de parketvloer geplakt en werd naderhand niet zorgvuldig verwijderd.	112	nvt
Sporen van vocht in de houten parketvloer onder de vensters en de radiatoren.	Het vocht is afkomstig van condensatie bij de vensters en mogelijk lekken in de radiatoren.	Verspreid	nvt
Vervuiling en verwerking van de houten plankenvloer.	Water- en gebruiksschade.	Hal B	nvt

Afbeelding 383.
Sleepsporen.

Afbeelding 384.
Spletten in de parketvloer.
