Beheersplan

Jezuïetenklooster Lier

31.05.2021

Jezuïetenklooster Lier
Gasthuisvest 50 . 2500 Lier
Bescherminingsbesluit: MB 08.03.1993 (2490)

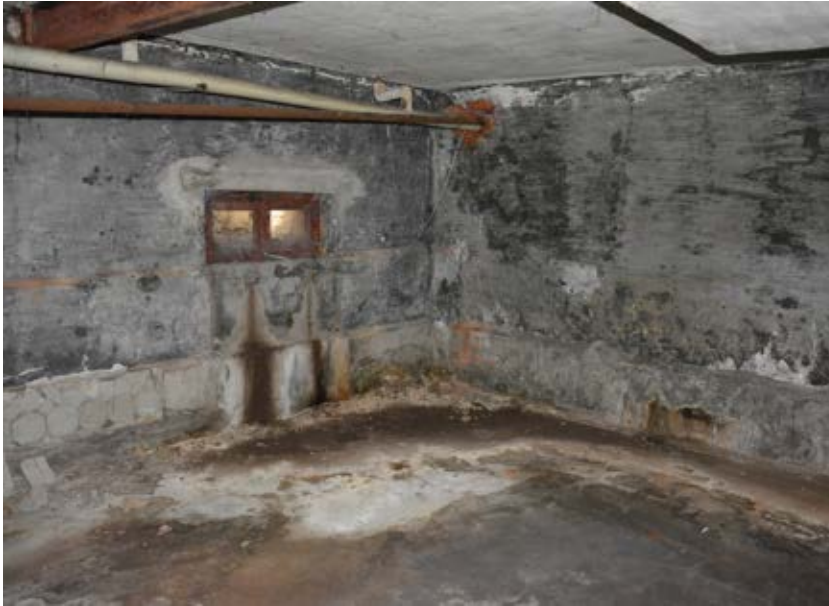
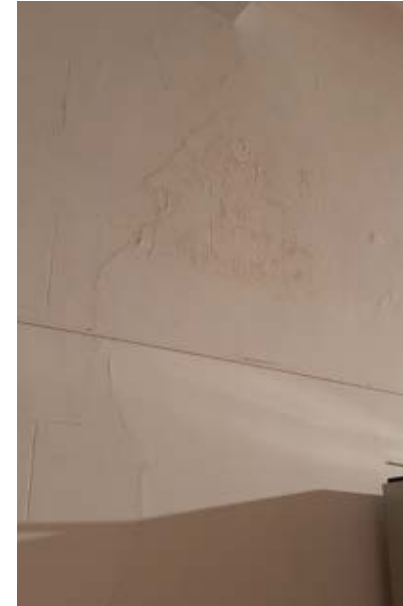
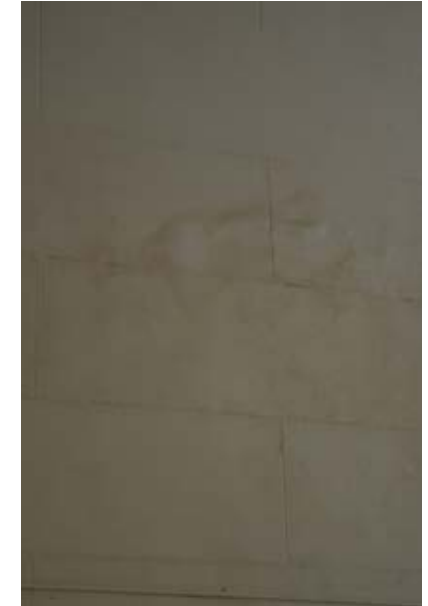
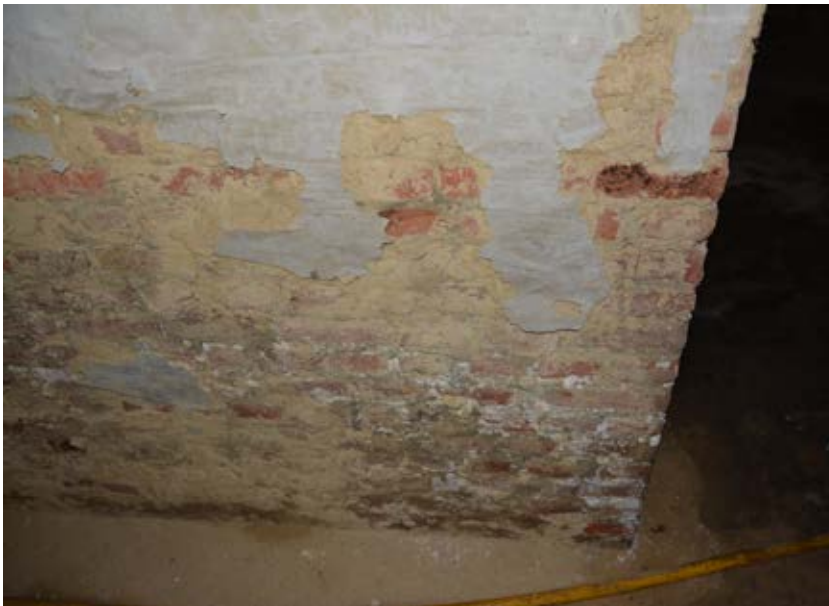
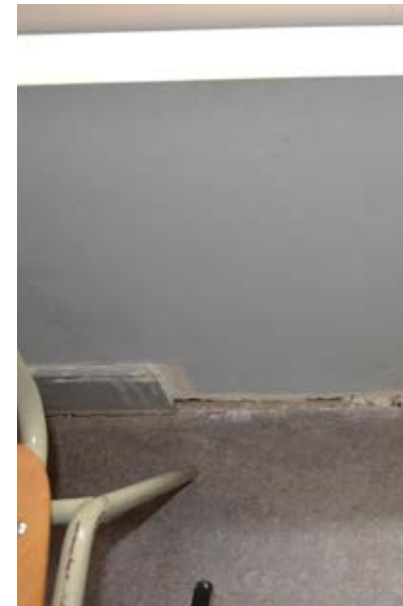
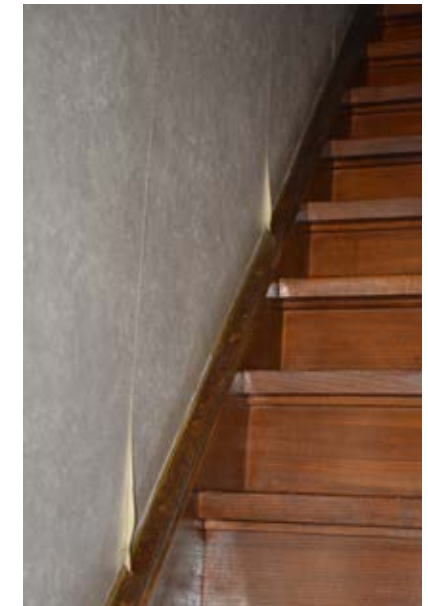
<i>Probleemstelling</i>	<i>Oorzaak</i>	<i>Locatie</i>	<i>Verslag MoWa</i>
Schimmel en vochtatfekeningen in de muren.	Er zijn (oude) lekken in de daken en goten aanwezig, waardoor vocht tot in het interieur binnendringt. In de kelders stroomt water binnen via niet-sluitende vensters en opstijgend vocht.	Oostelijke aanbouw, 214 (vleugel B)	A2019/08, p. 14
Blaasvorming en loskomend pleisterwerk.		Verspreid	A2019/24, p. 43
Afbladdering verflaag.	Vochtschade.	Verspreid	nvt
Deuken en krassen in de muren en de omlijstingen.	Gebruiksschade.	Verspreid	nvt
Scheurvorming in de bepleisterde muren.	De scheuren van de muren zijn het gevolg van zetting van het pleisterwerk of grote stabiliteitsproblemen (zie structuur)	Verspreid	nvt
De afwerkklagen van de houten plinten zijn verweerd.	Verwerking van de afwerklaag.	Verspreid	nvt
De houten plinten zijn beschadigd.	Verwerking en gebruiksschade.	Verspreid	nvt
Vochtplekken op de onderdorpel.	Condensatiewater stroomt van de vensters op de dorpels en blijft daar liggen.	Gang B1	nvt

Afbeelding 385.
Vochtplekken op de muren.

Afbeelding 386.
Vochtplekken op de muren.

Afbeelding 389.
Een deel van de plint is
verwijderd.

Afbeelding 390.
Het behangpapier is los.

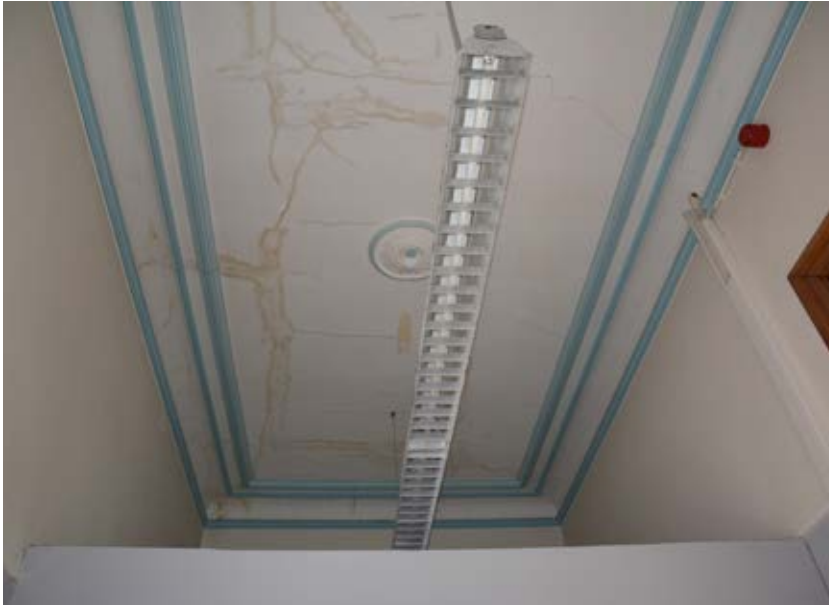
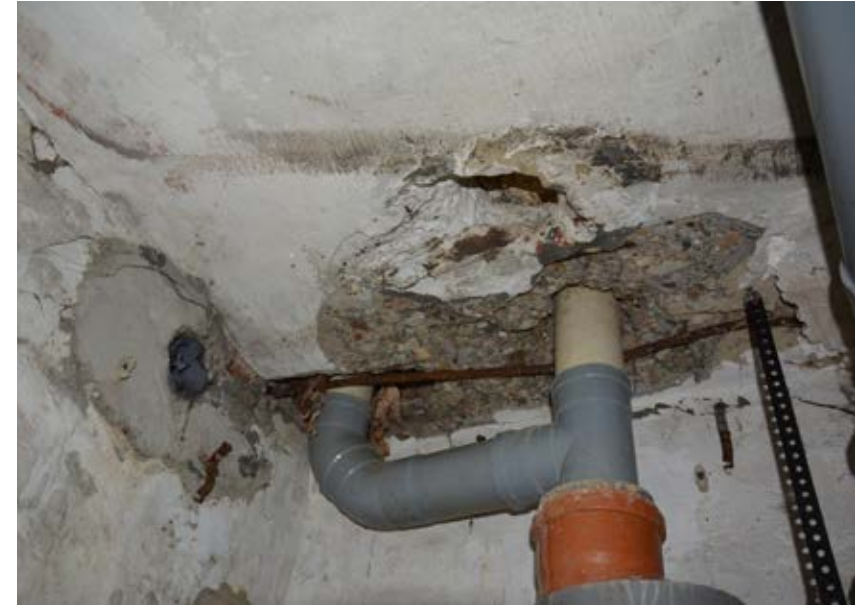
<i>Probleemstelling</i>	<i>Oorzaak</i>	<i>Locatie</i>	<i>Verslag MoWa</i>
Schimmel en vochtaftekeningen in de plafonds.	Er zijn (oude) lekken in de daken en goten aanwezig, waardoor vocht tot in het interieur binnendringt. Ook lekken in leidingen zijn een mogelijkheid.	Verspreid	A2019/08, p. 14
Blaasvorming en loskomend pleisterwerk.		Verspreid	A2019/24, p. 43
Verschilfering van de verflaag op de bepleisterde plafonds.	Vochtschade	Verspreid	nvt
Scheurvorming in de bepleisterde plafonds.	De scheuren zijn het gevolg van de zetting van het pleister.	Verspreid	nvt

Afbeelding 391.
Scheurvorming en
vochtaftekening in het
bepleisterd plafond.

Afbeelding 393.
Losgekomen aansluiting van
het vals plafond op de muur.

Afbeelding 394.
Eén van de panelen is
verwijderd.

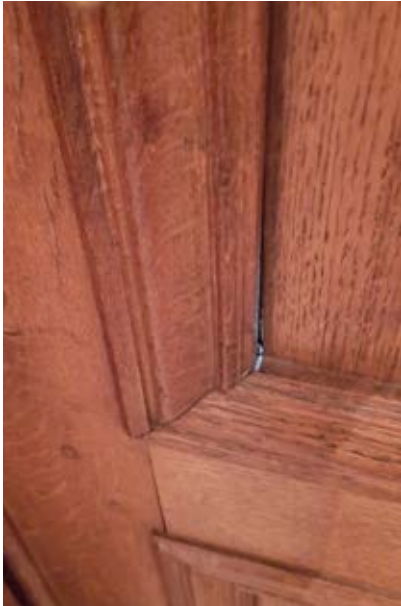
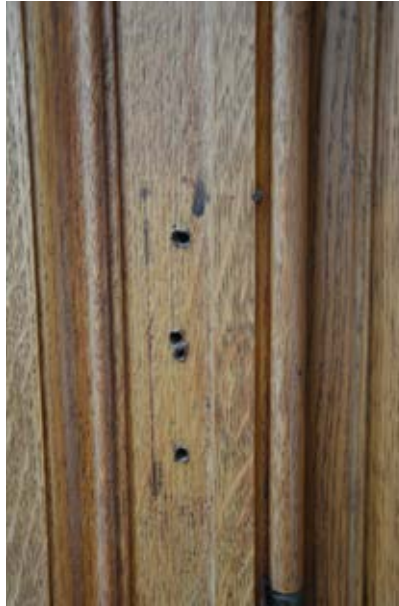
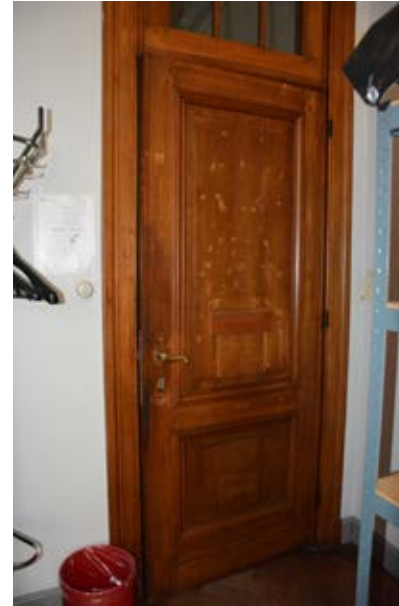
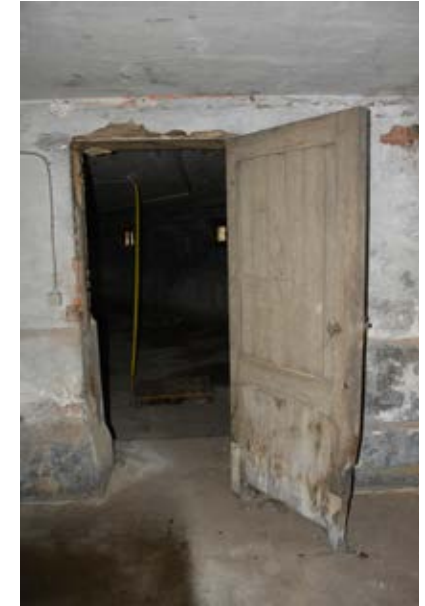
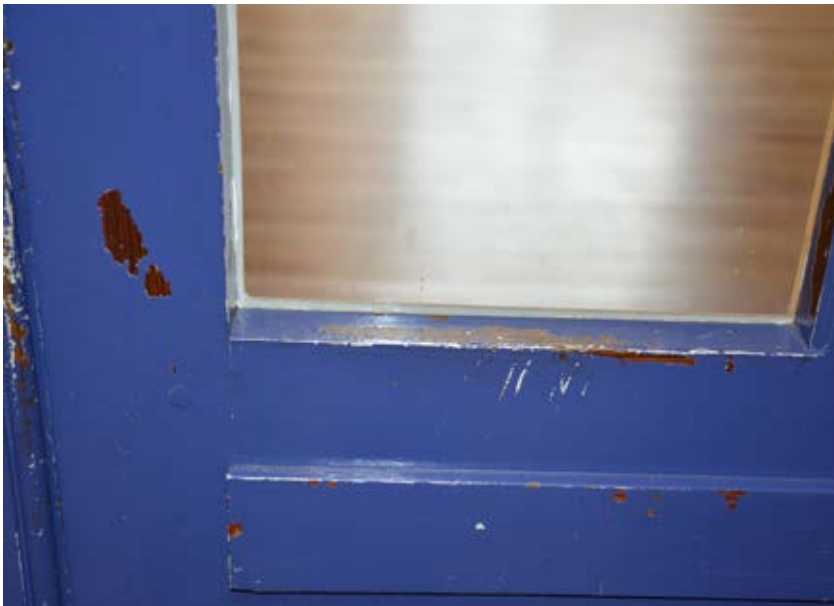
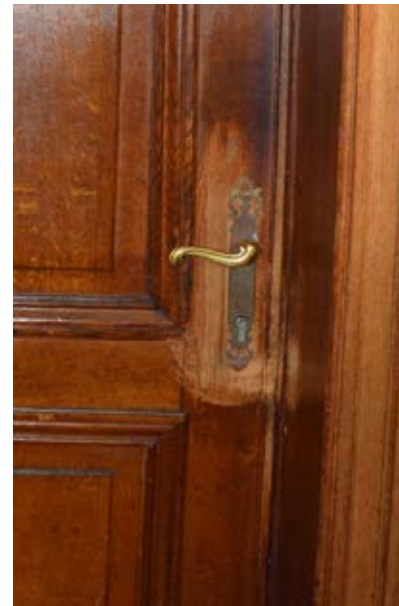
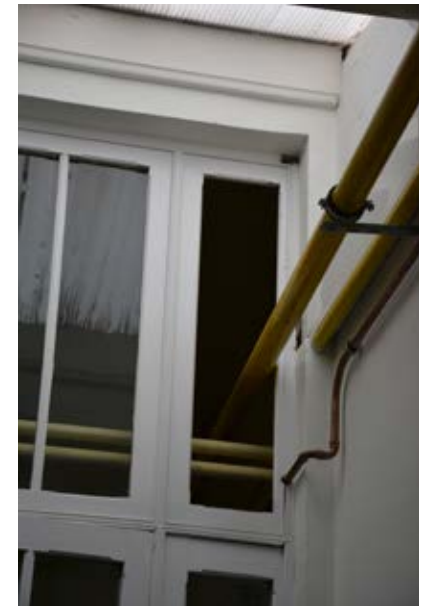
Afbeelding 396.
Mechanische schade in de houten deur.

Afbeelding 397.
Schade ten gevolge van plakband aan de deur.

Afbeelding 400.
Verwerking ten gevolge veelvuldig gebruik.

Afbeelding 401.
Beglazing verwijderd voor een leiding.

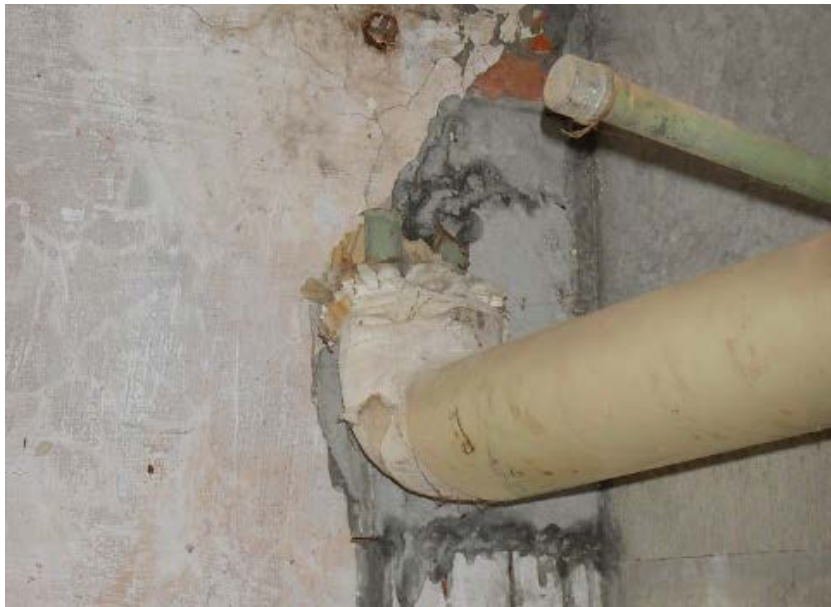
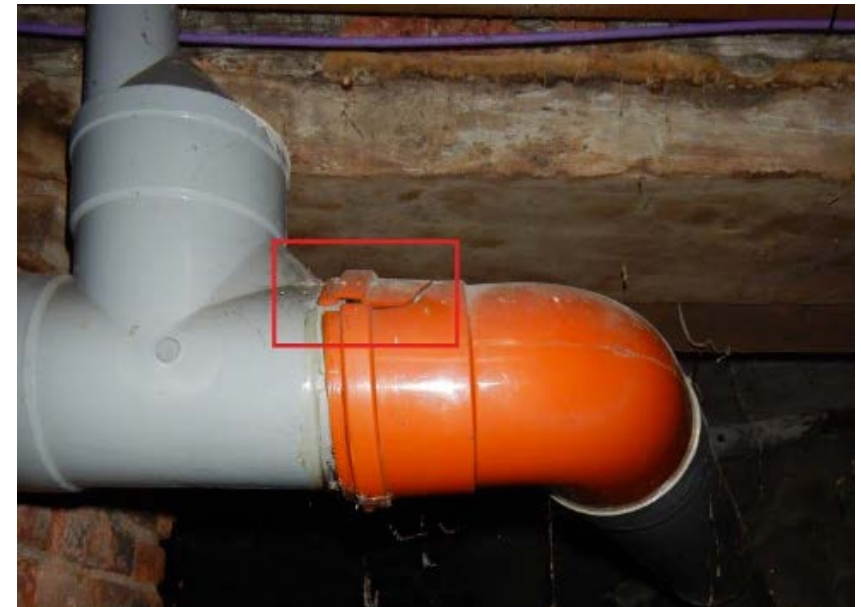
Afbeelding 409.
Mogelijke aanwezigheid van asbest in de omwikkeling.
(Bron: verslag Monumentenwacht (12699/2019/B), p. 9)

Afbeelding 410.
Lek in de leiding.
(Bron: verslag Monumentenwacht (12699/2019/B), p. 32)

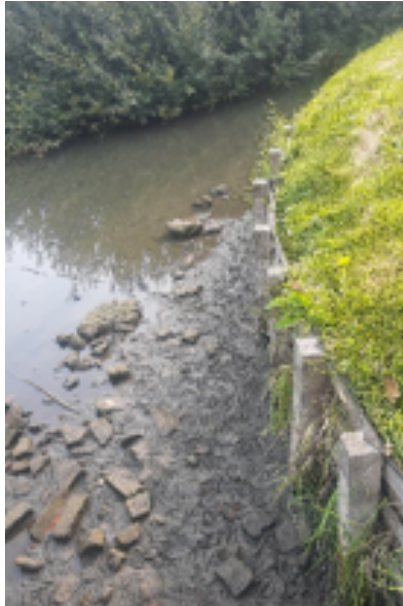
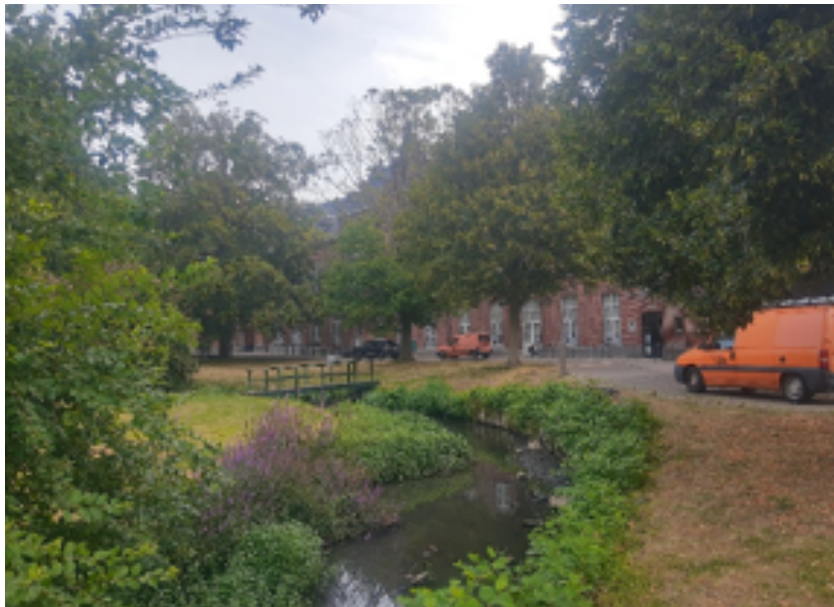
Afbeelding 414. Laagstand
waterniveau, steenpuin en
begroeide beschoeiing
(Landmax, 11.08.2020)

Afbeelding 415.
Japanse duizendknoop en in
de achtergrond onkruid tussen
de klinkers (Landmax,
11/08/2020)

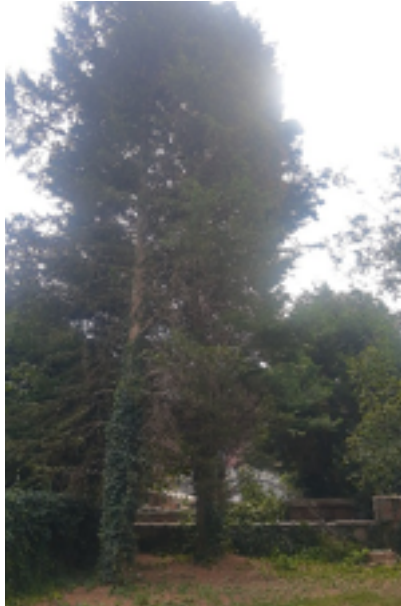
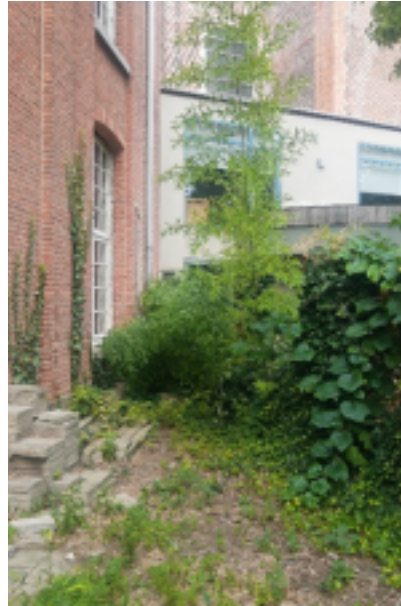
Afbeelding 416.
Asymmetrische kroon en
klimpopgroei tegen de stam
(Landmax, 11.08.2020)

Afbeelding 417.
Uitgeschoten bamboe
(Landmax, 11/08/2020)
