BEHEERSPLAN ONROEREND ERFGOED

LANDHUIS DE GROOTE HOFSTADT
Netelaan 2-6 - 2500 Lier
Beschermingsbesluit nr. 10596 - 19.08.1980

OPDRACHTGEVER:
STAD LIER
PARADEPLEIN 2 BUS 1
2500 LIER

BEHEERSPLAN OPGEMAAKT DOOR:
KARUUR ARCHITECTEN BV
LANGE VAN BLOERSTRAAT 80
2060 ANTWERPEN

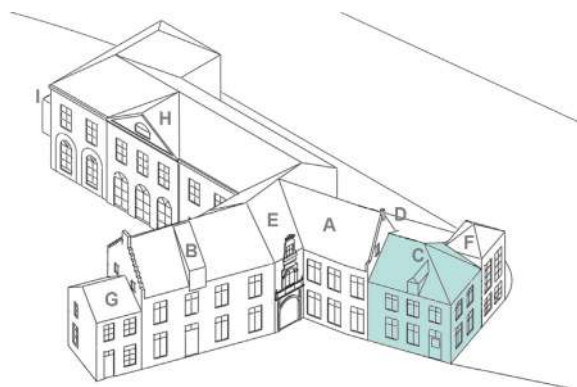
ZOLDERSPANTEN

De dakconstructie van gebouw C heeft een onlogische opbouw. Het spant lijkt opgebouwd uit recuperatiemateriaal en de spantbalk is aan de ene zijde ingewerkt in het spantbeen en aan de andere zijde er naast. De twee spantbenen komen bovenaan geschrinkt samen waarop de nokgording afsteunt. De kepers stenen op de gordingen. En de bebording zijn multiplex platen.

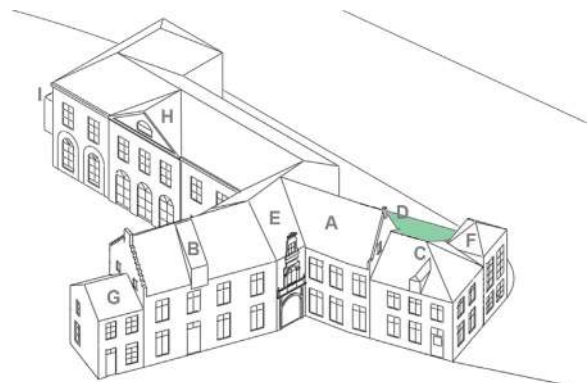
ZOLDERSPANTEN

De dakconstructie van gebouw D is een verlenging van het dak van gebouw A en C. De kepers steunen op de gording van het dak van gebouw A en de nokgording van C.

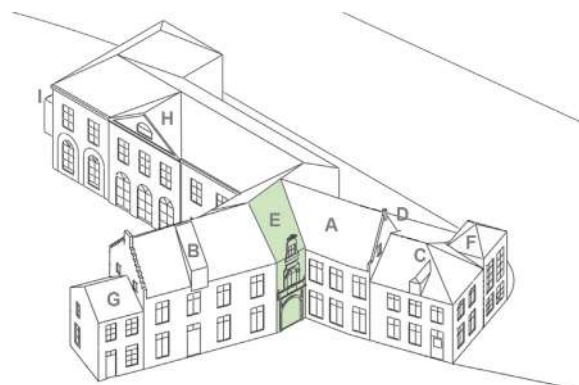
ZOLDERSPANTEN

De dakconstructie van gebouw E is aangepast om een verbinding te maken met gebouw H. De oude spanten zijn nog aanwezig maar de kepers lopen verder door naar boven.

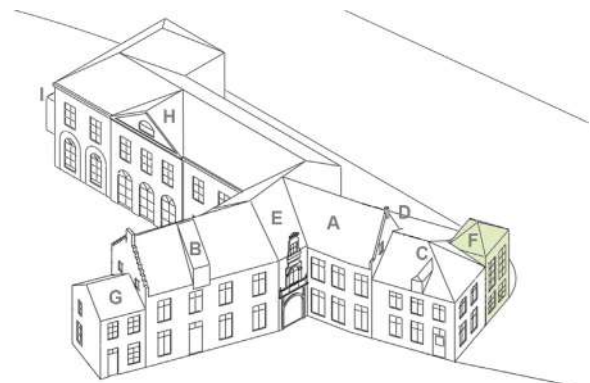
ZOLDERSPANTEN

De dakconstructie van gebouw F is moeilijk bereikbaar en dus niet makkelijk te inspecteren. Het dak heeft een piramide vorm met vier hoekkepers waar de andere kepers op afdragen.

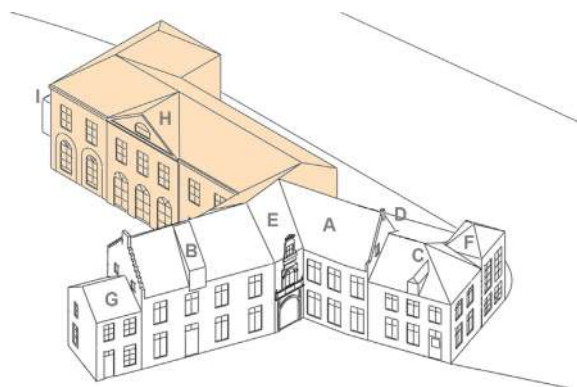
ZOLDERSPANTEN

De dakconstructie van gebouw H is opgebouwd uit A-spanten. De kapconstructie van dit deel bestaat uit tien originele spanten waarop de twee gordingen afsteunen. Het spantbeen van één spant loopt niet meer door. De bebording bestaat uit planken waarop de leien zijn genageld.

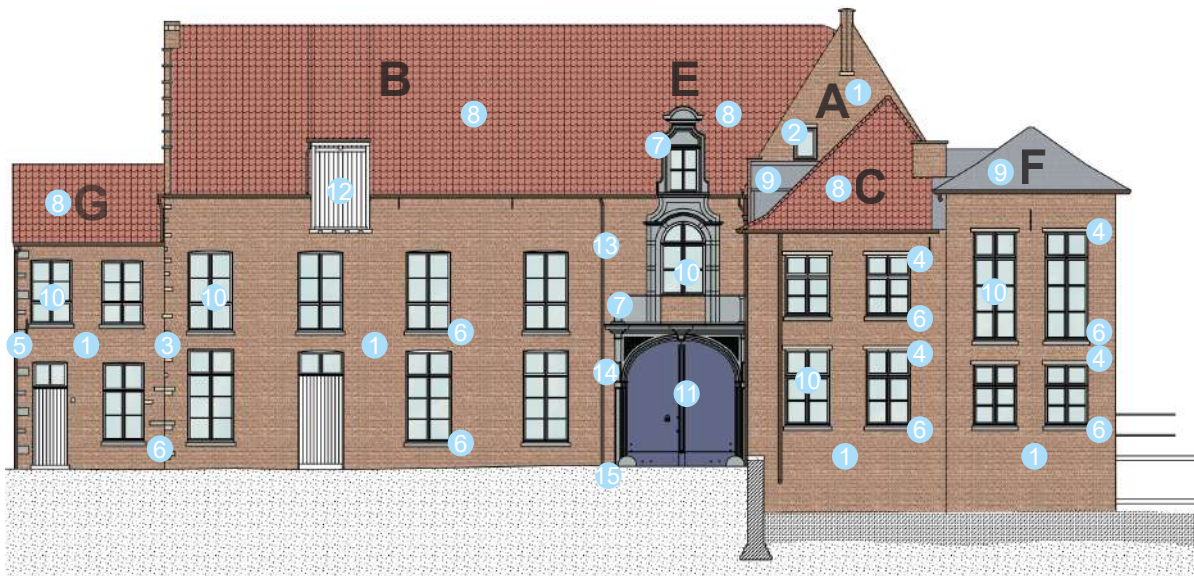
Het hof van Geertruyen is in het straatbeeld van de Netelaan een beeldbepalend gebouw in een bakzandsteenstijl hoewel er niet veel zandsteen meer is overgebleven. De ramen van gebouw B en C zijn allen gewijzigd van kruisvensters met zandsteen omlijsting naar houten ramen met enkel glas. Lokaal zijn er nog zandsteen fragmenten aanwezig zoals enkele negblokken en omlijstingen. De daken van gebouwen A, B, C, E en G zijn allen gelijktijdig vernieuwd en zijn uitgevoerd in een combinatie van rode en zwarte pannen. Dak F en de dakkapel van dak C zijn in natuurleien uitgevoerd. Gebouw E kent een blauw geschilderde houten poort met een omlijsting in blauwe hardsteen. De blauwe hardsteen trekt zich door naar boven als middenrisaliet rond het raam van de eerste verdieping en rond de dakkapel. In de zwinken van de omlijsting bevinden zich losagnes. Dit is een bloemrastermotief typisch voor de regence periode.

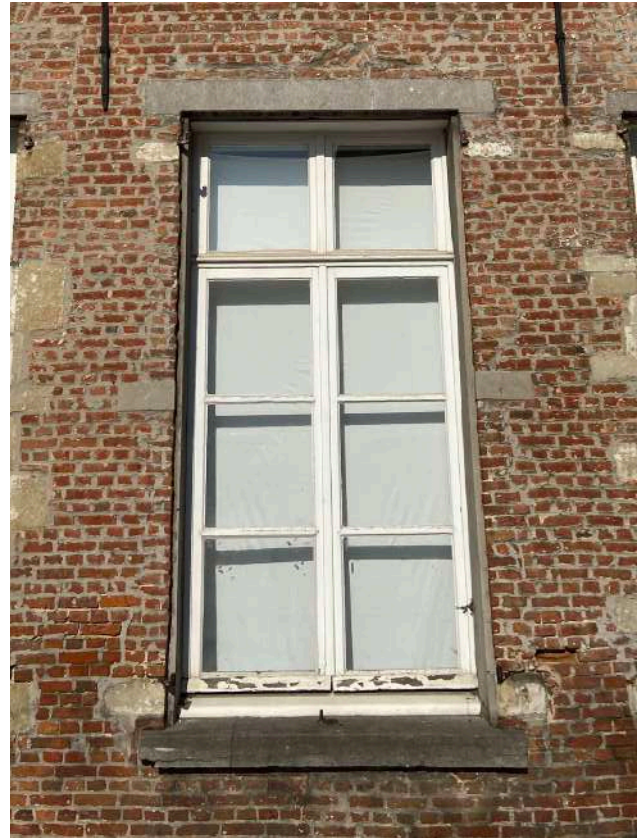
RAAMTYPE 1

Deze ramen komen voor in de voorgevel van gebouw A en dateren van begin 20ste eeuw. Het zijn achtlakramen met twee opengaande vleugels en vast bovenlicht. De ramen zijn in witgeschilderd hout met enkel glas.

Erfgoedwaarde: Indifferente erfgoedwaarde

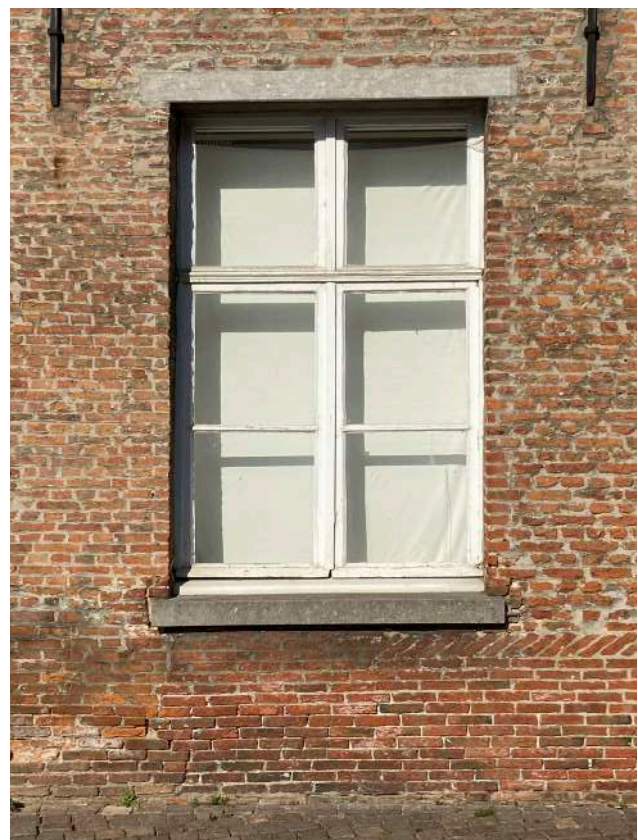
RAAMTYPE 2

Deze ramen komen voor in de gevels van de gebouwen A, B, C en H. Het zijn zesvlakramen met twee opengaande vleugels en vast bovenlicht met enkel glas. De ramen zijn in witgeschilderd hout. De ramen van gebouwen A en H zijn volgens het huidige hang- en sluitwerk te dateren van de verbouwingen van 1830 net als het raam in de hoek van de tuingevel van gebouw B. De andere ramen van gebouw B, C en F zijn 20ste-eeuwse replica's. Dit is te zien aan het recentere sluitwerk zonder makelaar.

Erfgoedwaarde: Hoge (A, E en H) en indifferente (B en C) erfgoedwaarde

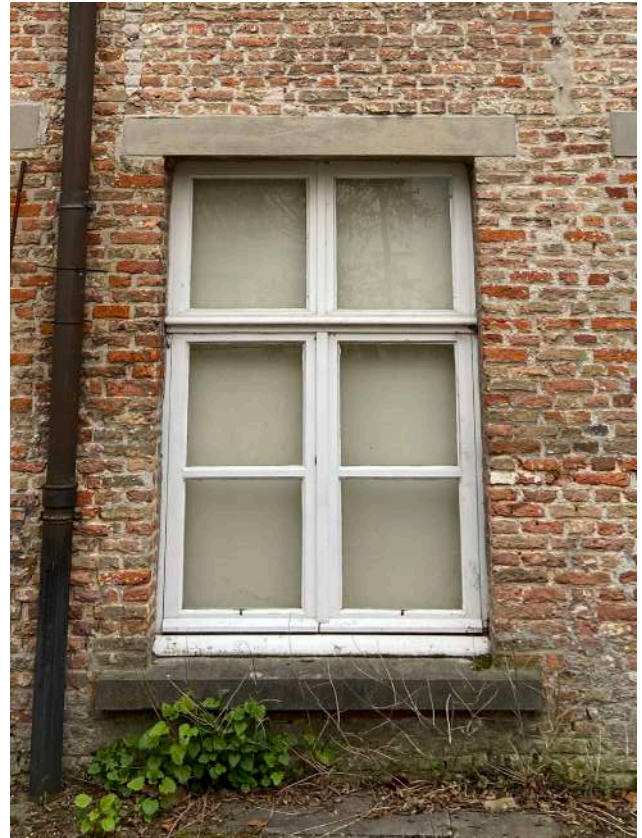
RAAMTYPE 3

Deze ramen komen voor in de gevels van de gebouwen C, D en F. Het zijn zesvlakramen met twee opengaande vleugels en vast bovenlicht met enkel glas. Dit type is kleiner dan type 2. De ramen zijn in witgeschilderd hout. De ramen van gebouwen D zijn volgens het huidige hang- en sluitwerk de daten van de verbouwingen van 1830. De andere ramen van gebouw C en F zijn 20ste-eeuwse replica's.

Erfgoedwaarde: Hoge (D) en indifferente (C en F) erfgoedwaarde

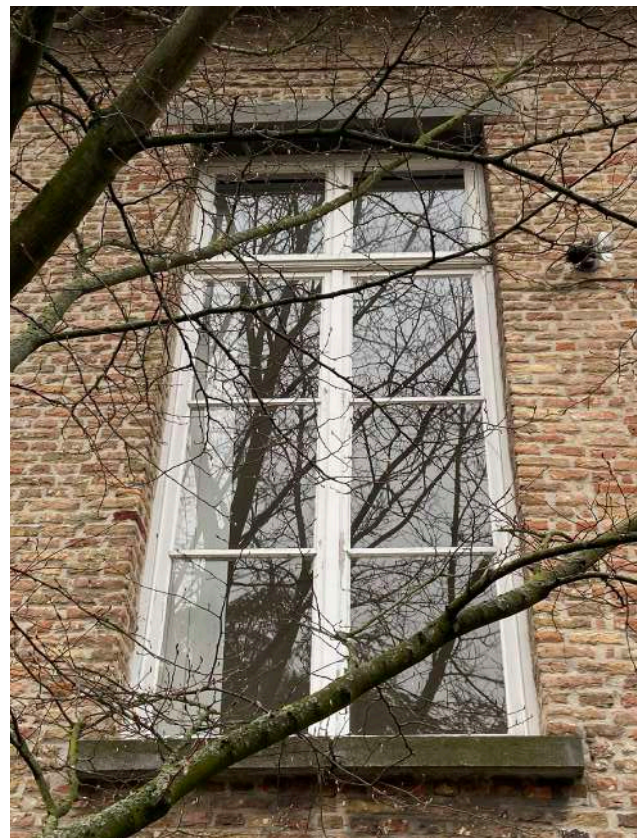
RAAMTYPE 4

Deze ramen komen enkel voor in op de eerste verdieping van gebouw F, het waterpaviljoen. Deze ramen dateren van begin 20ste eeuw. Het zijn hoge achtlvlakramen met twee opengaande vleugels en vast bovenlicht. De ramen zijn in witgeschilderd hout met enkel glas.

Erfgoedwaarde: Indifferente erfgoedwaarde

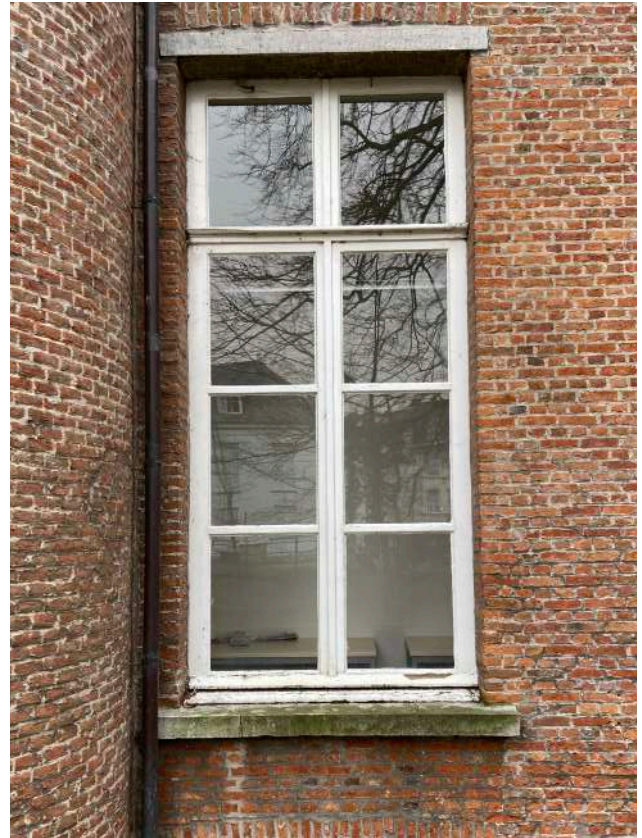
RAAMTYPE 5

Deze ramen komen enkel voor in de Netegevel op de gelijkvloerse verdieping van gebouw H. Deze ramen zijn origineel van de bouw van gebouw H in 1830. Het zijn hoge achtlakramen met twee opengaande vleugels en vast bovenlicht. De ramen zijn in witgeschilderd hout met enkel glas.

Erfgoedwaarde: Hoge erfgoedwaarde

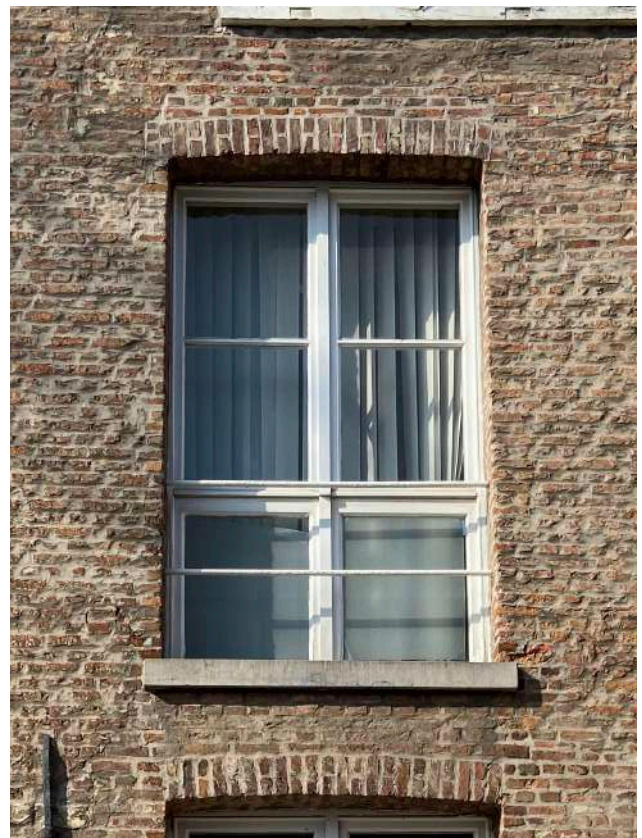
RAAMTYPE 6

Deze ramen komen voor in de voorgevel op de eerste verdieping van gebouw B en in een compactere versie ook op de eerste verdieping van gebouw G, de arbeiderswoning. Deze ramen zijn van de verbouwingswerken van de jaren '70. De ramen hebben een ongewone opbouw. Het zijn zesvlakramen met twee opengaande vleugels en vast onderlicht. Voor het onderlicht is horizontaal een staaf geplaatst. De ramen zijn in witgeschilderd hout met enkel glas.

Erfgoedwaarde: Indifferente erfgoedwaarde

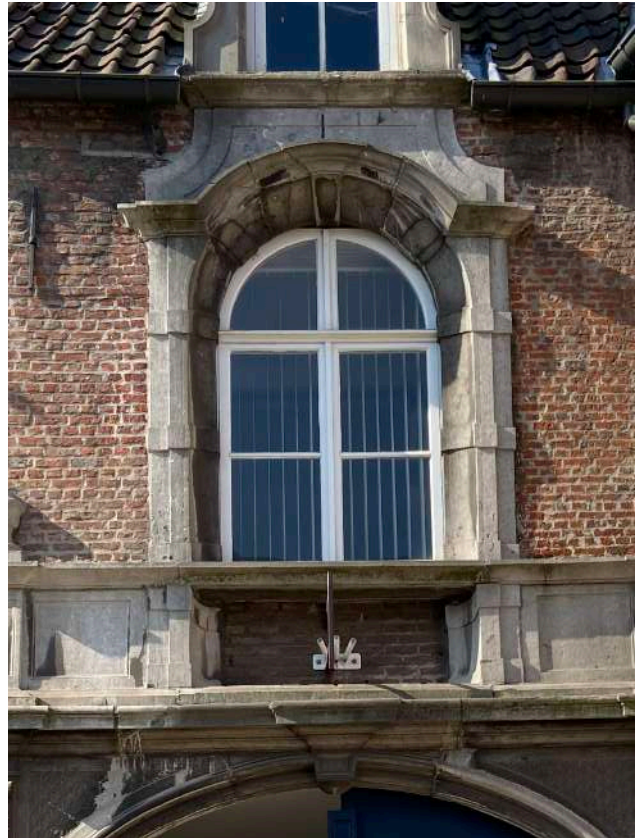
RAAMTYPE 7

Dit raam komt enkel voor in de straatgevel op de eerste verdieping van gebouw E, het poortgebouw. Het raam dateert van de verbouwingen in de 20ste eeuw. Het is een zesvlakraam met twee opengaande vleugels en vast boogvormig bovenlicht. Het raam is in witgeschilderd hout met enkel glas.

Erfgoedwaarde: Indifferente erfgoedwaarde

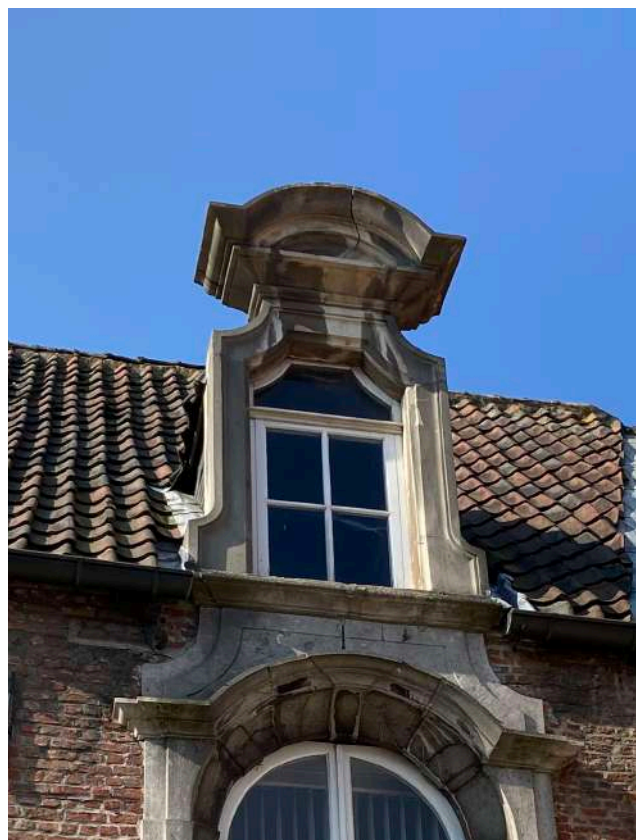
RAAMTYPE 8

Dit raam komt enkel voor in de straatgevel op de zolderverdieping van gebouw E, het poortgebouw. Het raam dateert van de verbouwingen in de 20ste eeuw. Het is een opengaand rechthoekig raam met kruisverdeling en vast bovenlicht. Het raam is in witgeschilderd hout met enkel glas.

Erfgoedwaarde: Indifferente erfgoedwaarde

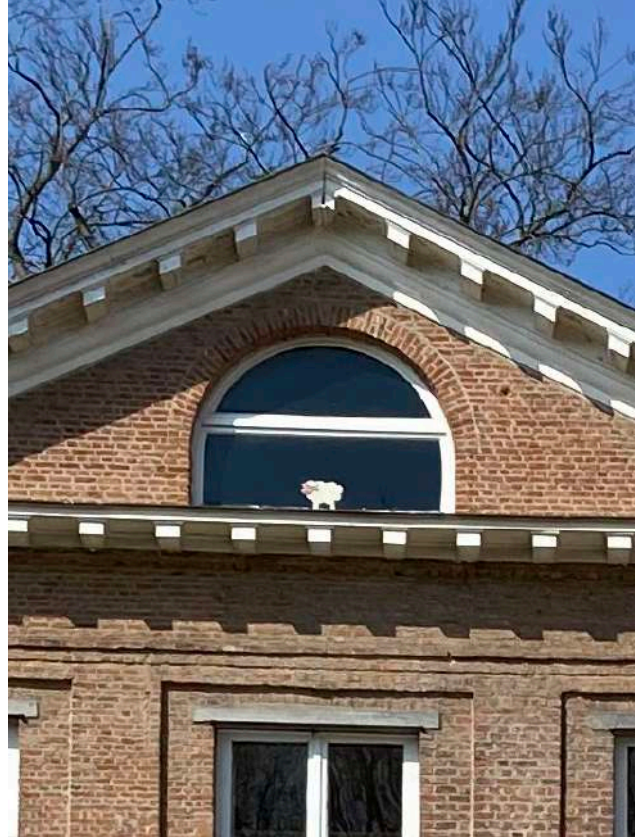
RAAMTYPE 17

Dit zolderraam komt een keer voor namelijk in het fronton van de tuingevel van gebouw H. Dit is een kantelraam met een vast gebogen bovenlicht zonder roedes. Dit raam is storend omdat de oorspronkelijke waaiervorm van de roedes niet meer aanwezig zijn.

Erfgoedwaarde: Storend

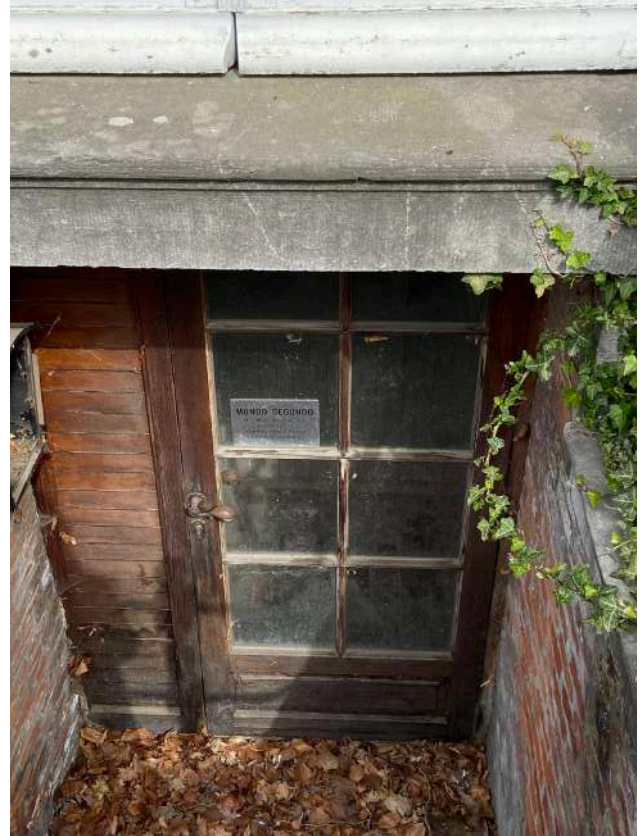
DEURTYPE 9

Dit deurtype komt voor in de kelder van gebouw H. Deurtype 9 is uitgevoerd als een houten rechthoekige paneel deur. Het geheel heeft onderaan een vast paneel en het andere deel is opgedeeld in zes ramen met houten roeden. De deur dateert van de renovatiewerken van de jaren '70. De deuropening naar de kelder is er in de jaren '70 gekomen.

Erfgoedwaarde: Storende erfgoedwaarde

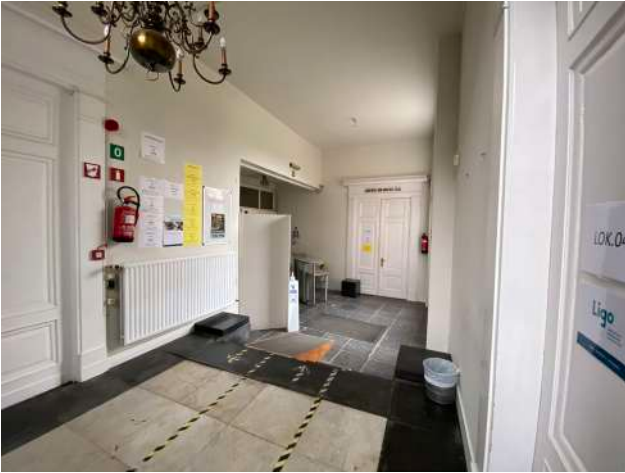
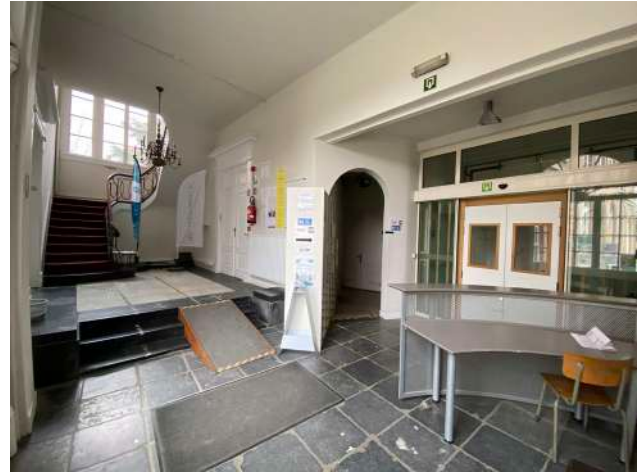
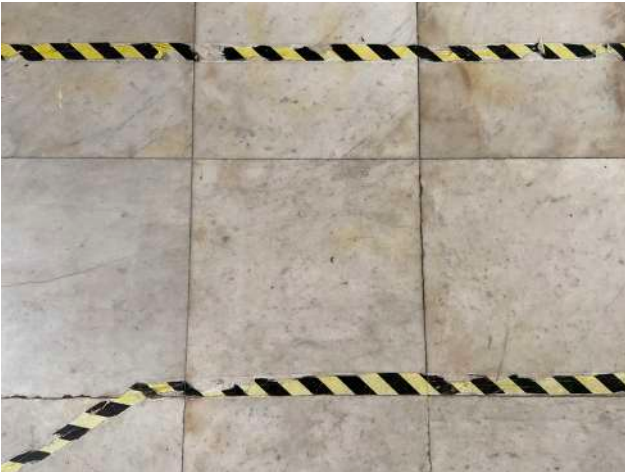
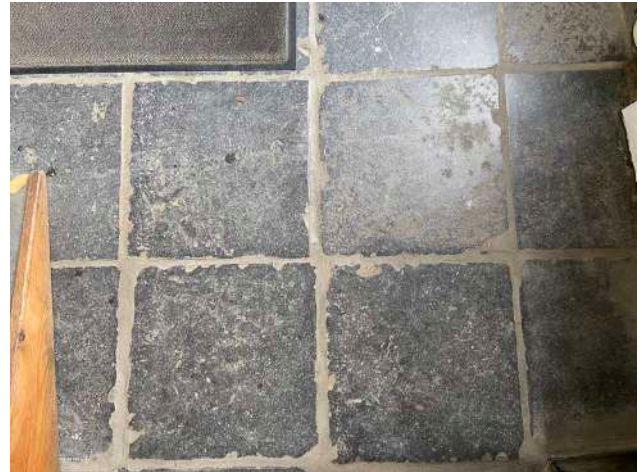
NATUURSTENEN VLOER - POSITIEVE ERFGOEDWAARDE

Voor zover kon worden waargenomen zijn de natuurstenen vloeren in redelijke staat. Een aantal tegels zijn gescheurd en dienen opnieuw verlijmd te worden. De vloeren zijn ook sterk vervuild door onder andere lijmen van tape. Deze lijm en andere vervuiling dienen verwijderd te worden. De blauwe hardsteen vloer is in goede staat.

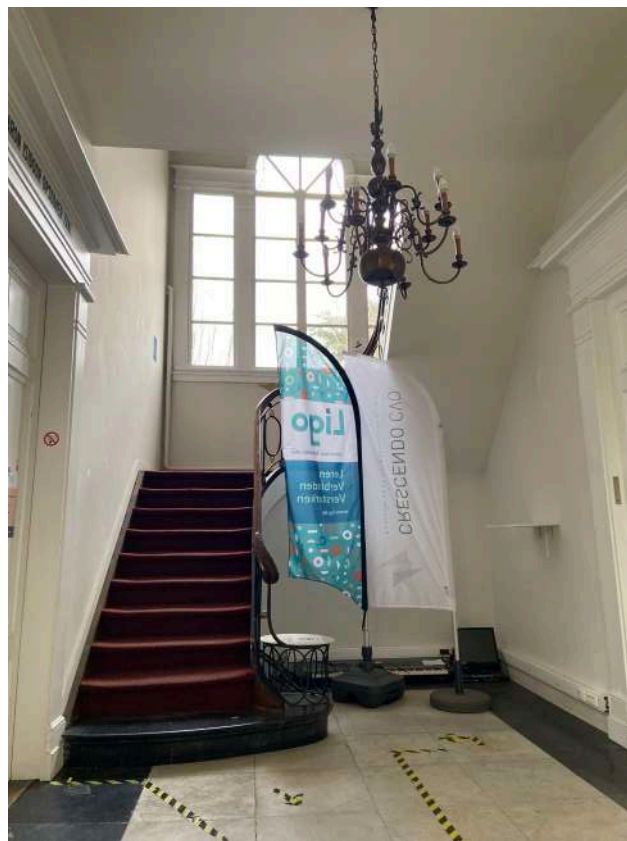
TRAP GELIJKVLOERS TYPE 1

Deze trap loopt van de gelijkvloerse verdieping met een tussenbordes naar de eerste en bevindt zich in de inkom. De trap is, op de eerste trede na, bekleed met rood tapijt. De onderste trede, de bloktrede is in natuursteen. De balustrade is opgebouwd uit sierlijk smeedijzerwerk met een houten leuning. De trappaal is een rond tafeltje met een wit natuurstenen blad en het onderstel in smeedijzer. Het einde van de houten leuning is geornamenteerd in een krul met blad- en bloemmotieven.

De trap is origineel ingebracht samen met de aanbouw in 1815. De stijl is Empire stijl. De trap heeft monumentenwaarde.

Erfgoedwaarde: Hoge erfgoedwaarde

De Empire trap en de trap van de zolder hebben monumentenwaarde. Voor beide trappen dient het houtwerk nagekeken te worden en hersteld waar nodig. De meeste schade is door gebruik. In functie van de integrale toegankelijkheid dienen de leuning van de trappen verhoogd te worden.

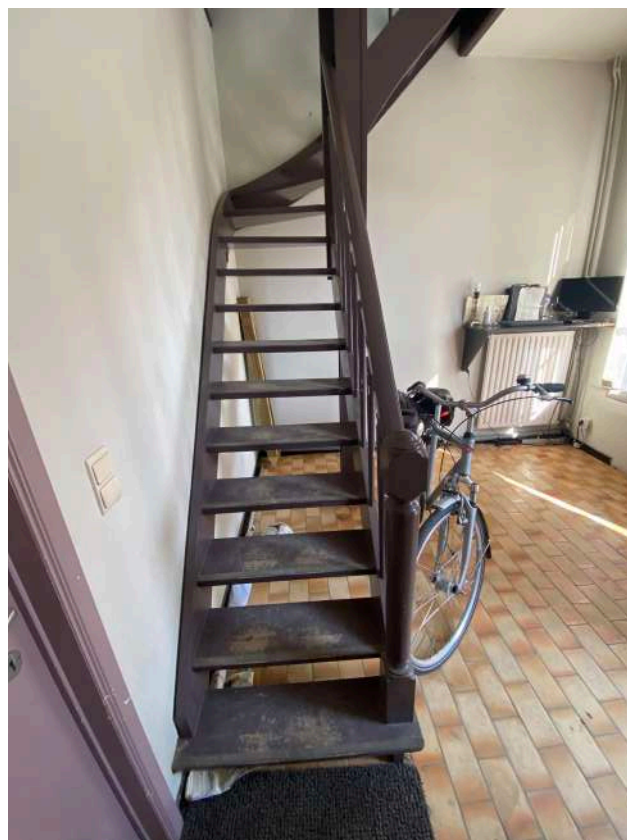
TRAP GELIJKVLOERS TYPE 2

Deze trap bevindt zich in gebouw G, de arbeiderswoning. De trap is sober en loopt van de gelijkvloerse verdieping naar de eerste verdieping. Het is een spilsteektrap met verdreven treden in de hoek. De trap is volledig in hout en donkerbruin geschilderd. De trap dateert vermoedelijk van begin 20ste eeuw.

Erfgoedwaarde: Indifferente erfgoedwaarde

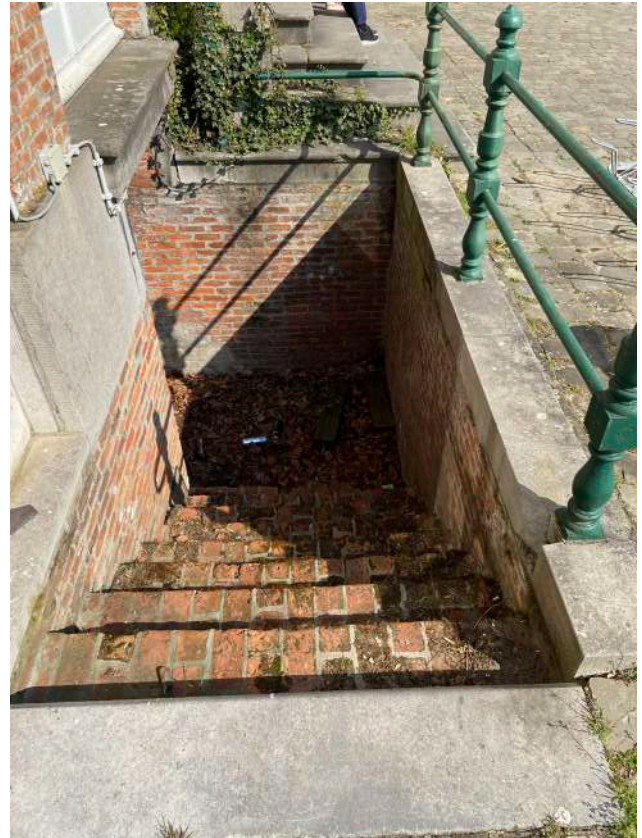
TRAP KELDER TYPE 3

Dit is een buitentrap naar de kelder in baksteen. De trap is een steektrap en toegevoegd in de 20ste eeuw.

Erfgoedwaarde: Storende erfgoedwaarde

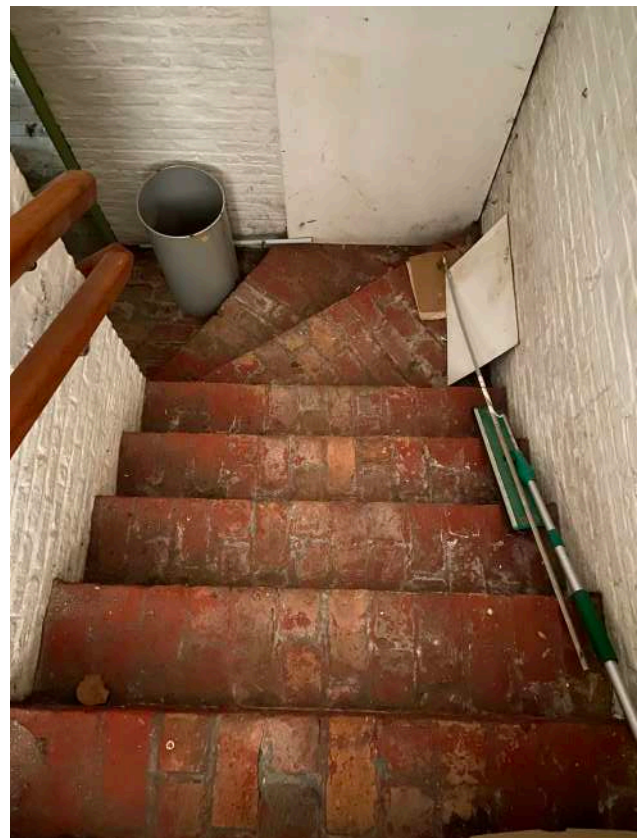
TRAP KELDER TYPE 4

Dit is een binnentrap naar de kelder in baksteen. De trap is een spilsteektrap en toegevoegd in de 20ste eeuw.

Erfgoedwaarde: Indifferente erfgoedwaarde

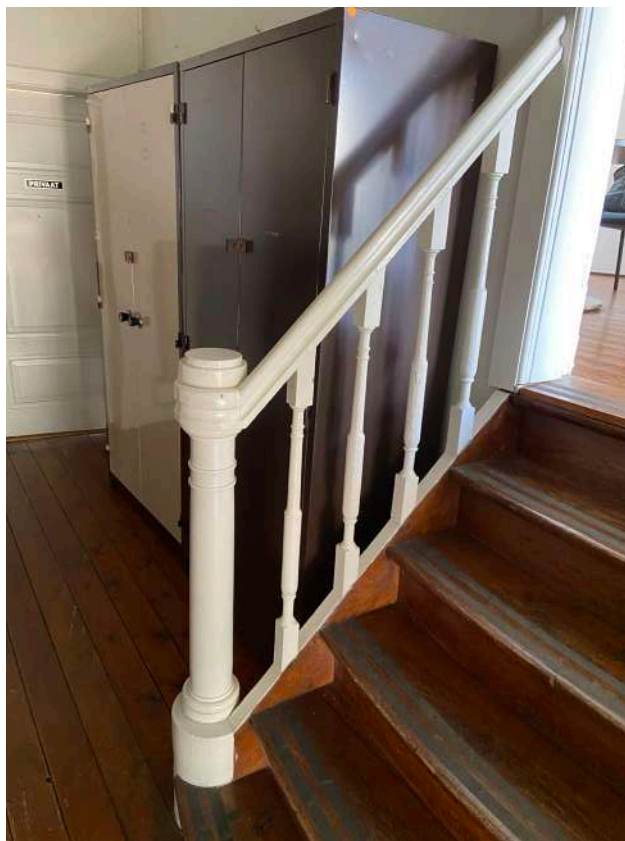
TRAP TUSSENVERDIEPING TYPE 7

Deze trap is identiek als trap type 6 enkel gaat loopt deze trap van de eerste verdieping van gebouw A naar de eerste verdieping van gebouw H. De trap heeft enkel gebruiksschade.

Erfgoedwaarde: Indifferente erfgoedwaarde

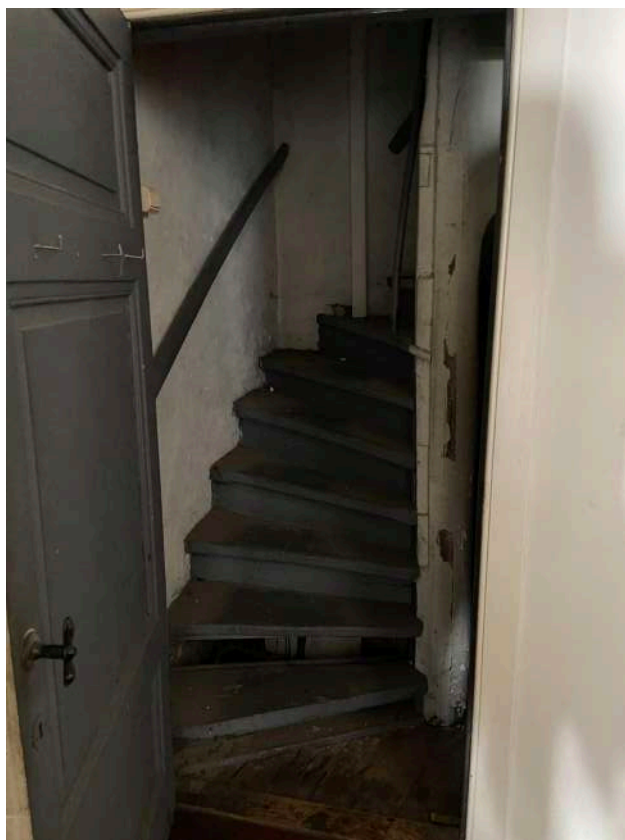
TRAP ZOLDER TYPE 8

Deze trap is de enige trap die naar de zolder gaat en bevindt zich op de eerste verdieping van gebouw A. De trap is een houten spiltrap. De datering van de trap is niet evident. Een houten spiltrap zoals deze, die de verdieping verbindt met de zolder, is karakteristiek voor dergelijk 17de eeuwse gebouwtypologie maar in de 19de eeuw werden zulke trappen ook nog gemaakt. Om uitsluitel hierover te krijgen zou hiervoor een dendrochronologisch onderzoek uitgevoerd moeten worden. De kinderbalken die zich bevinden onder de trap zijn recenter. Dit zou kunnen betekenen dat hier voorheen een opening was en de trap tot beneden liep. Dit zou gewijzigd kunnen zijn nadat de empiretrap geplaatst is of tijdens de werken in de 20ste eeuw. Enkel optredes zijn beschadigd of verdwenen en de trappaal vertoont aantastingen.

Erfgoedwaarde: Positieve erfgoedwaarde

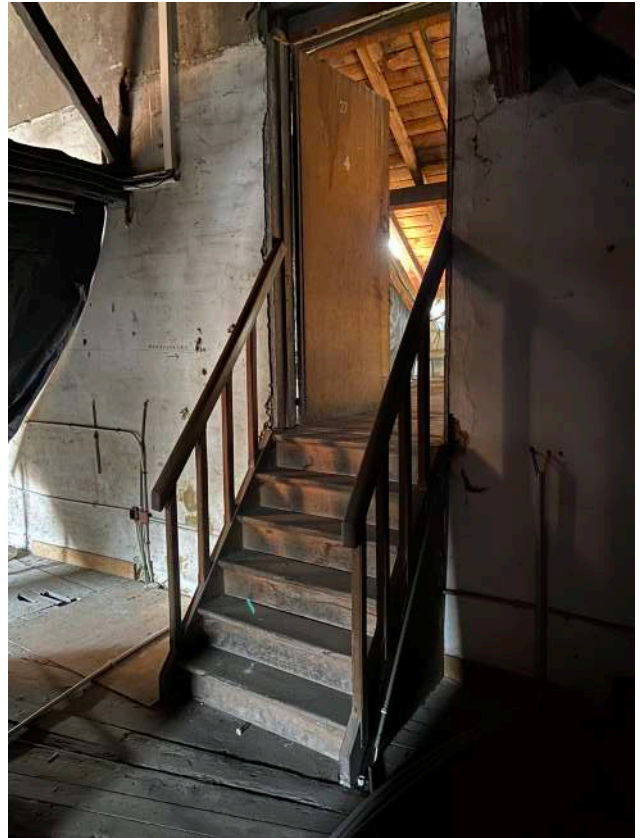
TRAP ZOLDER TYPE 9

Deze trap loopt van de zolder van gebouw A naar de zolder van gebouw H. Dit is een steile steektrap volledig in hout. Deze dateert vermoedelijk van de verbouwingswerken van 1815.

Erfgoedwaarde: Positieve erfgoedwaarde

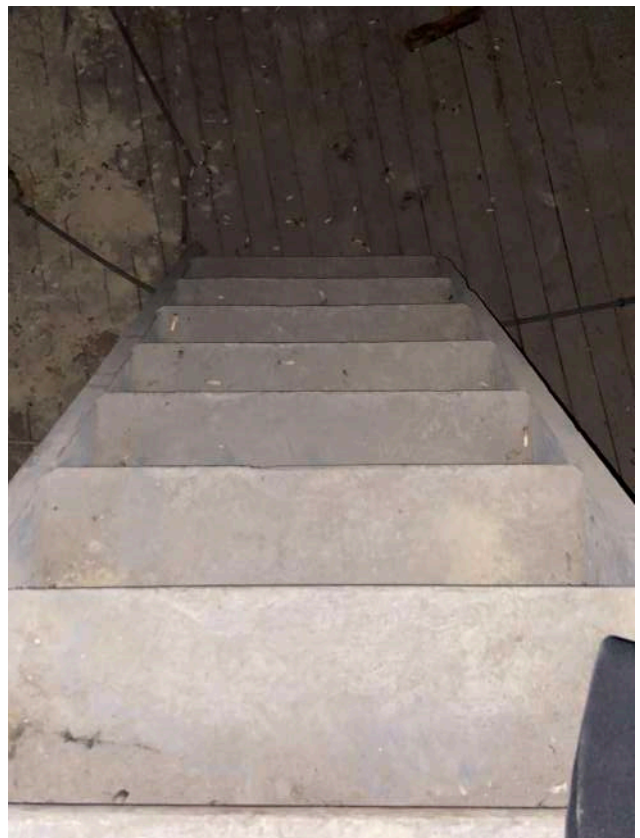
TRAP ZOLDER TYPE 10

Deze trap loopt van de zolder van gebouw A naar de lagere zolder van de achterbouw, gebouw D. Deze trap is in hout en heeft geen leuning. De datering van deze trap is moeilijk te achterhalen.

Erfgoedwaarde: Indifferente erfgoedwaarde

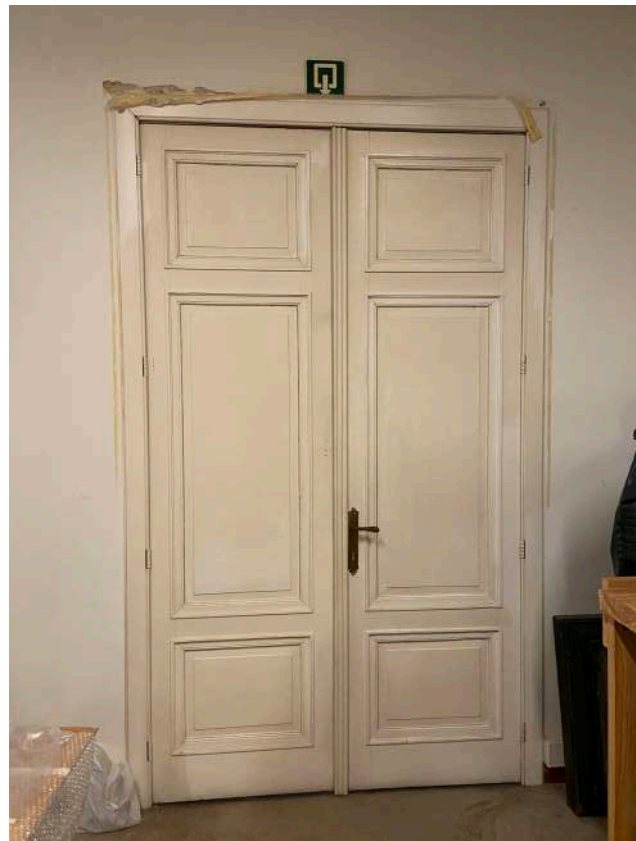
DEURTYPE 1 - VLEUGELDEUR

Deze vleugel deur is een paneel deur opgebouwd uit drie delen. Het hangwerk is een kogelscharnier met verborgen pen. Het beslag is in messing en niet meer origineel vermoedelijk geplaatst in de tweede helft van de 20ste eeuw. De deur zelf is vermoedelijk van de 19de eeuw.

Erfgoedwaarde: Middelhoge erfgoedwaarde

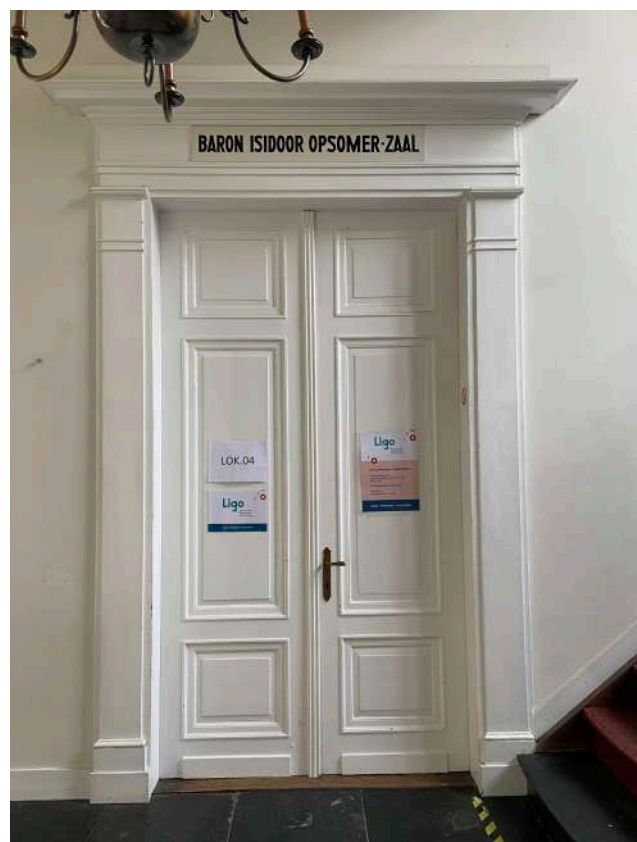
DEURTYPE 1A - VLEUGELDEUR

Deze vleugel deur is een paneel deur opgebouwd uit drie delen. Het hangwerk is een kogelscharnier met verborgen pen. Het beslag is in messing en niet meer origineel vermoedelijk geplaatst in de tweede helft van de 20ste eeuw. De deur heeft langs de binnenzijde dezelfde uitwerking als deurtype 1 alleen is deze langs de buitenzijde uitgewerkt met opliggende profielen. De omlijsting van de deur is niet meer origineel. Deze deuren waren er volgens de oud-leerlingen nog niet in de eerste helft van de 20ste eeuw daarom gaat het hier vermoedelijk om een namaak-versie van deurtype 1.

Erfgoedwaarde: Indifferente erfgoedwaarde

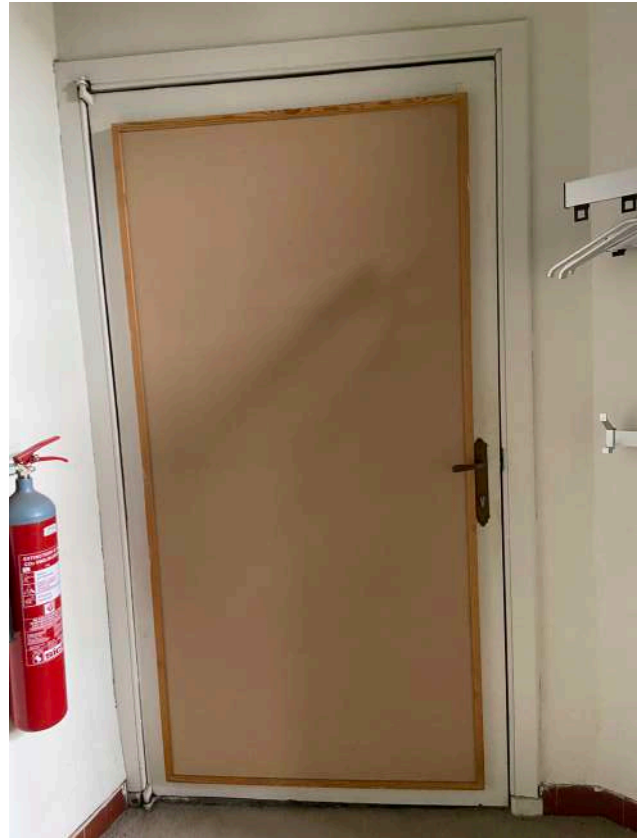
DEURTYPE 2 - ENKELE DEUR

Deze enkele houten deur is moeilijk te inventariseren aangezien er een plaat voor geplaatst is. Opvallend is het hangwerk met een smeedijzerpin boven- en onderaan in een smeedijzeren lus. Het beslag dateert van de tweede helft van de 20ste eeuw en hoort dus niet origineel bij de deur. De deur zelf is vermoedelijk 19de eeuws.

Erfgoedwaarde: Indifferente erfgoedwaarde

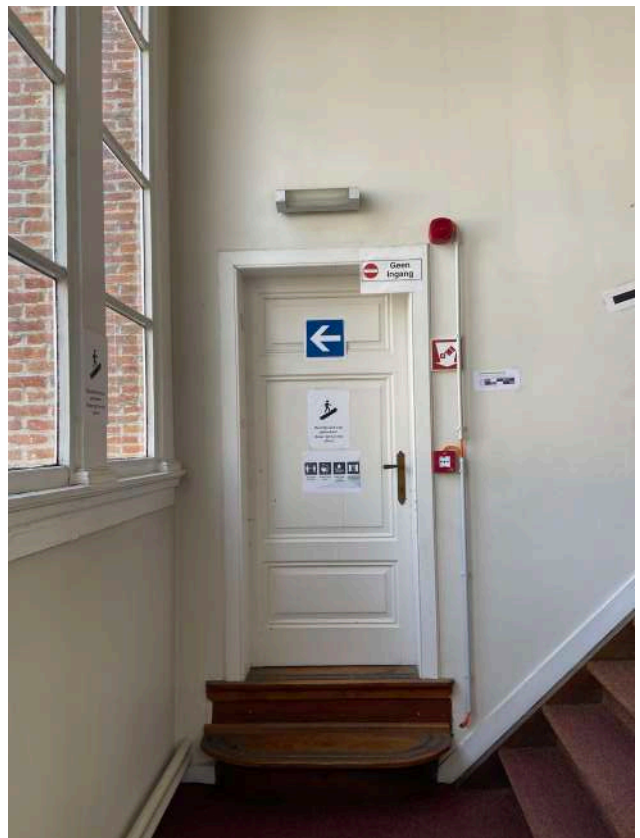
DEURTYPE 3 - ENKELE DEUR

Deze houten deur is een paneeldeur opgebouwd uit drie delen. De deur dateert vermoedelijk van de 19de eeuw.

Erfgoedwaarde: Indifferente erfgoedwaarde

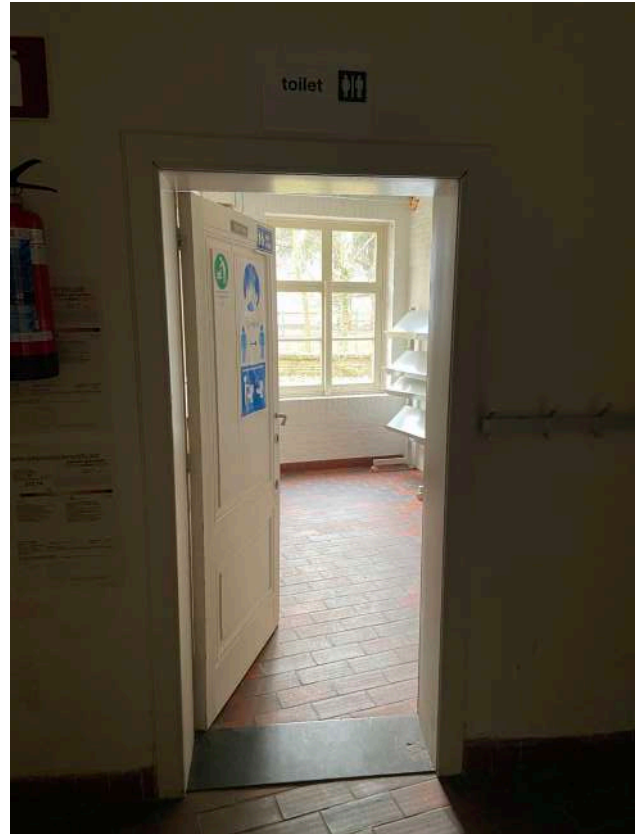
DEURTYPE 4 - ENKELE DEUR

Deze houten deur is een paneeldeur opgebouwd uit drie delen en langs de andere zijde vlak. De deur dateert van begin of midden 20ste eeuw. Het beslag is eerder van midden 20ste eeuw.

Erfgoedwaarde: Indifferente erfgoedwaarde

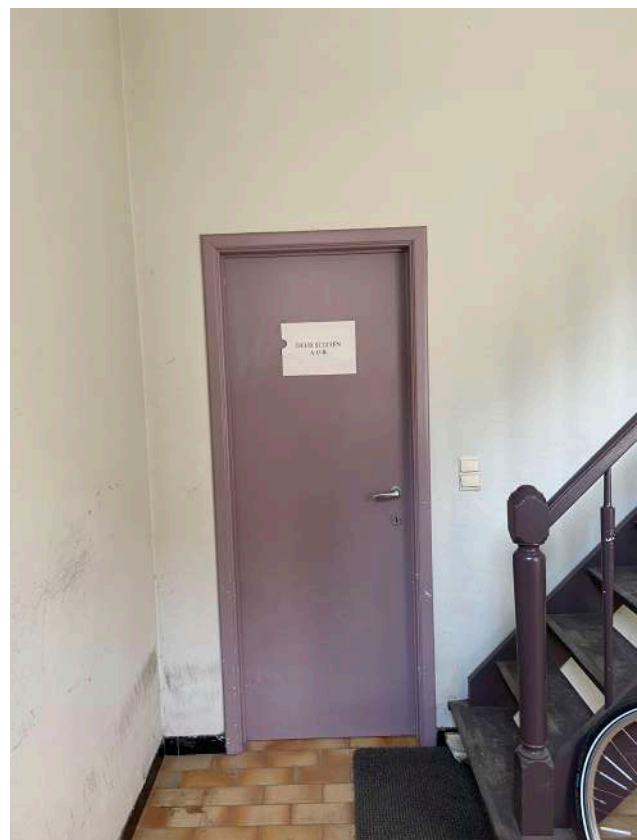
DEURTYPE 5 - ENKELE DEUR

Deze houten deur is vlakke opgebouwd. De deur dateert vermoedelijk van midden 20ste eeuw net als het hang- en sluitwerk in messing.

Erfgoedwaarde: Indifferente erfgoedwaarde

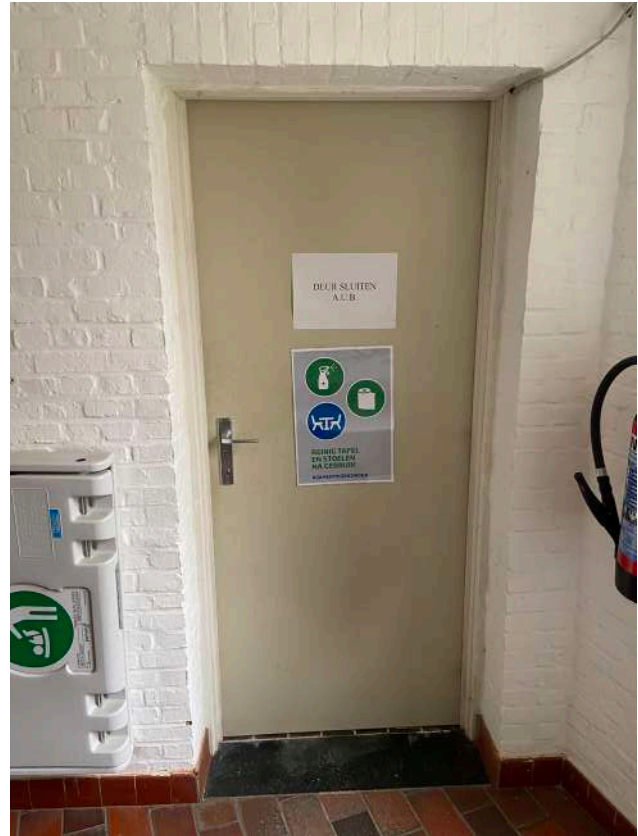
DEURTYPE 6 - ENKELE DEUR

Deze deur is een volle deur met inox klinken deze deur dateert van de verbouwingswerken in de jaren '70 en is niet waardevol.

Erfgoedwaarde: Storende erfgoedwaarde

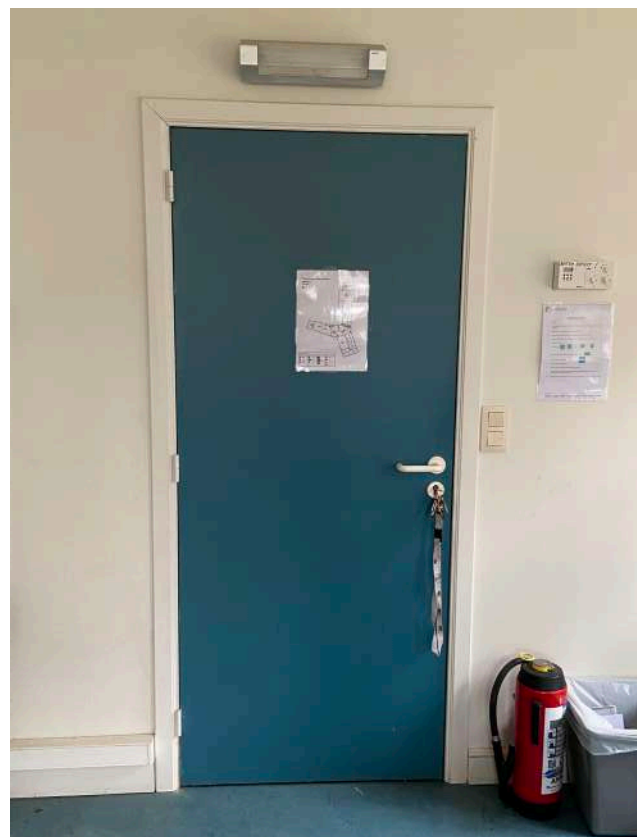
DEURTYPE 7 - ENKELE DEUR

Deze deur is een recente deur en was nog niet zichtbaar op de foto's genomen in 2019. De deur is een vlakke deur met drie scharnieren en een wit plastieke klink. De deur komt 15 keer voor en is niet waardevol.

Erfgoedwaarde: Storende erfgoedwaarde

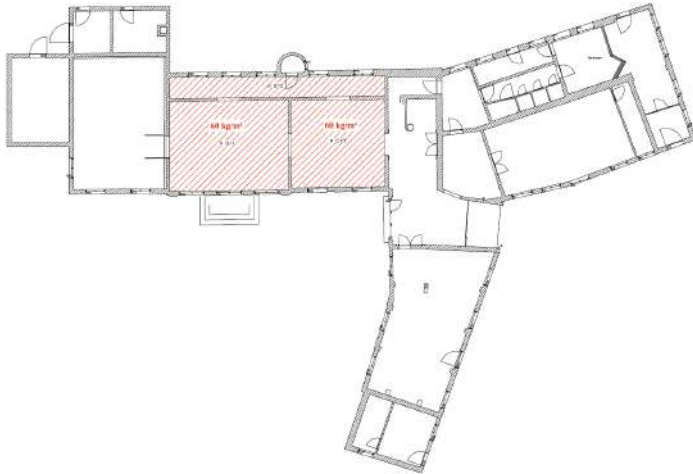
DRAAGVERMOGEN VLOER GELIJKVLOERS (BRON: TRICONSLT NV)

Het draagvermogen van de houtenroostering is niet overal toereikend. Volgens de berekening van het stabiliteitsbureau heeft de vloer van ruimte 0.10, 0.11 en 0.12 in gebouw H slechts een draagvermogen van 60kg/m². Het draagvermogen van de vloeren op de eerste verdieping zijn op de meeste plaatsen wel meer dan 300kg/m² enkel in ruimte 1.05 is het draagvermogen te laag slechts 190kg/m² alsook in ruimte 1.04 waar het draagvermogen 110kg/m² is. Voor deze ruimtes stelt de ingenieur verschillende opties voor namelijk: het verhogen van de houtsectie, het opstorten met epoxymortel, het toevoegen van staalsectie of een combinatie van deze technieken. Welke techniek de voorkeur krijgt hangt af van de nieuwe bestemming.

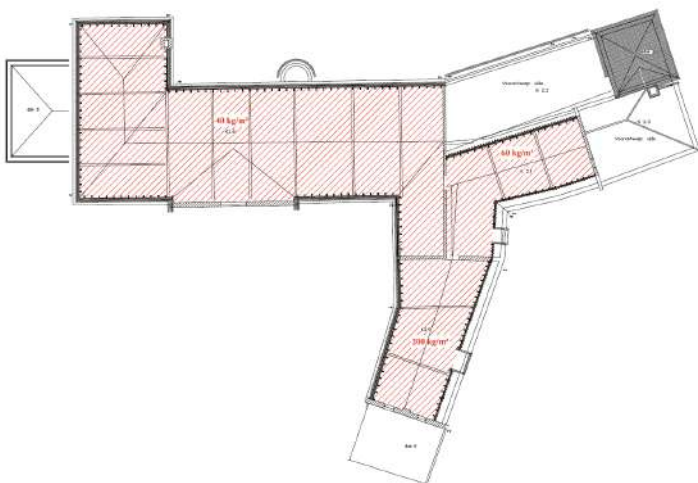
DRAAGVERMOGEN ZOLDERVLOER (BRON: TRICONSLT NV)

Het draagvermogen van de zoldervloeren is ook niet toereikend. De vloer van gebouw A heeft een draagvermogen van 60kg/m² en kan momenteel dus niet gebruikt worden. Dit geldt ook voor de houtenvloeren van gebouw H met een draagvermogen van 40kg/m². De zoldervloer van gebouw B heeft wel een draagvermogen van 200kg/m². Dit is nog steeds te laag maar hier kan overwogen worden om ingrepen uit te voeren om dit op te trekken indien er oppervlakte nodig is voor gebruik van de nieuwe functie hoewel hier de balken op kniehoogte de toegankelijkheid beperken en geopteerd moet worden om de vloer algemeen te verlagen naar de hoogte die hij had in de 16de eeuw en met voldoende draagkracht. Dit betekent dat de ramen langs de tuingevel dichtgemaakt dient te worden zoals het geval was begin 20ste eeuw.

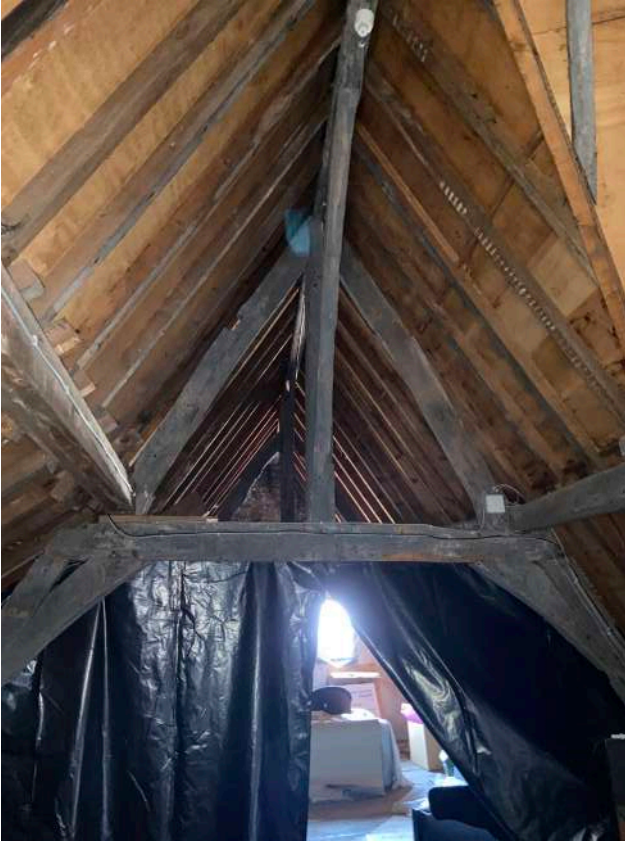
SPANT DAK 3 (GEBOUW A)

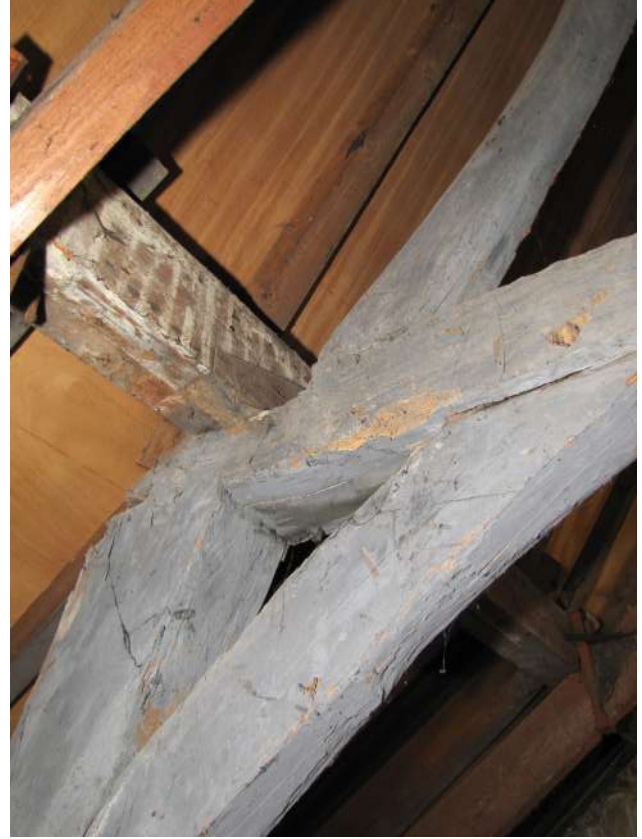
INSECTAANTASTING SPANTBEEN DAK 3 (GEBOUW A)
