BEHEERSPLAN ONROEREND ERFGOED

LANDHUIS DE GROOTE HOFSTADT
Netelaan 2-6 - 2500 Lier
Beschermingsbesluit nr. 10596 - 19.08.1980

OPDRACHTGEVER:
STAD LIER
PARADEPLEIN 2 BUS 1
2500 LIER

BEHEERSPLAN OPGEMAAKT DOOR:
KARUUR ARCHITECTEN BV
LANGE VAN BLOERSTRAAT 80
2060 ANTWERPEN

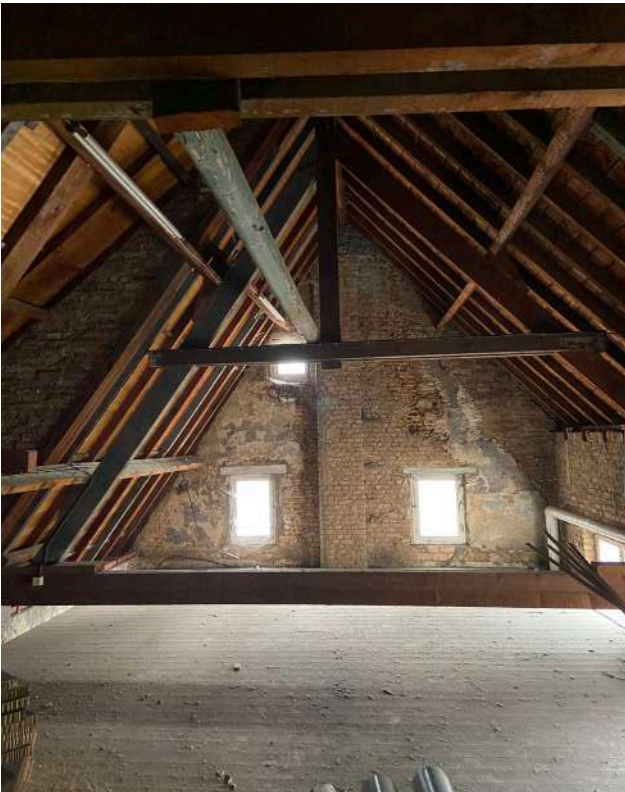
Dak 5 is door de ophoging van de tuingevel gewijzigd en de vloer is verhoogd. Dak 5 heeft geen ernstige gebreken.

DAKSTRUCTUUR DAK 5 (GEBOUW B)

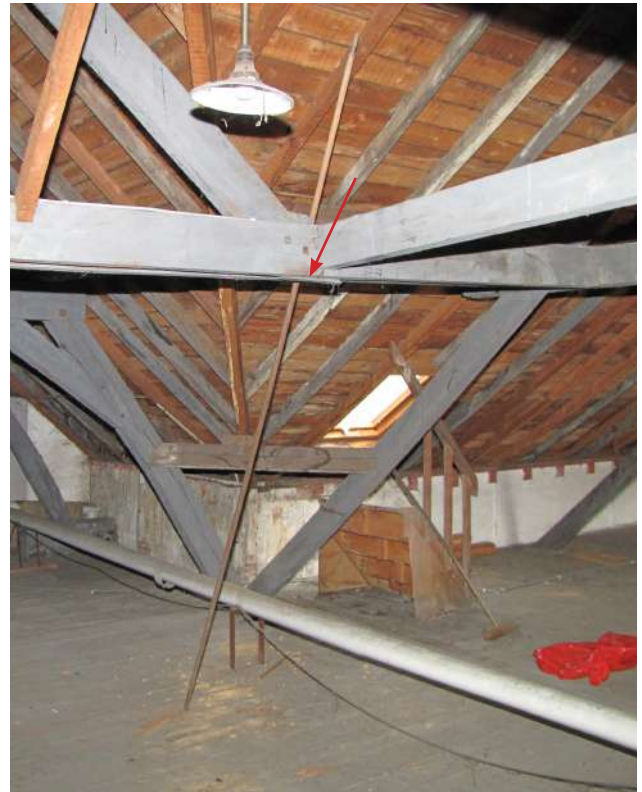
ONTBREKEND SPANTBEEN DAK 7 (GEBOUW H)

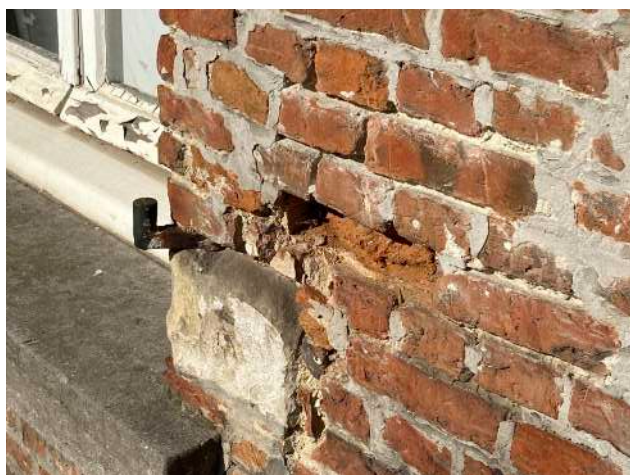
Het gevelmetselwerk langs de tuinzijde is in redelijk goede staat. Bij de gevel langs de Nete-arm en bij de straatgevel zijn een aantal stenen sterk verweerd of komen ze los. Deze stenen dienen nieuw zoals origineel vervangen te worden. Een zachte reiniging met stoom is aangewezen om de vervuiling van de gevel te verwijderen deze hoeft niet doorgedreven te zijn als de gevel bepleisterd wordt. Hetzelfde geldt voor storende invullingen met andere baksteen. Het is aangeraden om alle gevels te kaleien om de baksteen te beschermen. Dit werd vroeger ook standaard gedaan. Het voegwerk is op verschillende plaatsen uitgespoeld en dient dus te worden hervoegd met een kalkvoeg identiek aan de bestaande. Ook alle aanwezige cementvoegen dienen uit gekapt te worden en vervangen te worden door kalkvoegen. Cementvoegen zijn vaak harder als de baksteen zelf waardoor de baksteen bij uitzetting kan scheuren. Zoals in de diagnose van de constructieve opbouw beschreven staat dienen alle scheuren hersteld te worden. Een maximaal behoud van de originele baksteen dient het uitgangspunt te zijn. De tuin- en zijgevel van gebouw G (de arbeiderswoning) is nieuw 20ste eeuws metselwerk en in goede staat net als het metselwerk van gebouw I (de hoogspanningscabine). De toestand van het gevelmetselwerk in het water bij gebouw C en F kan in de huidige toestand niet gecontroleerd worden.

VERWEERDE BAKSTEEN GEBOUW A DOOR VORST

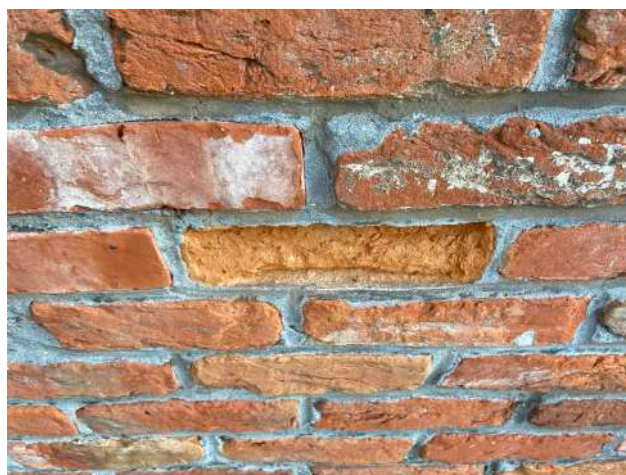
VERWEERDE BAKSTEEN NETEGEVEL DOOR VORST

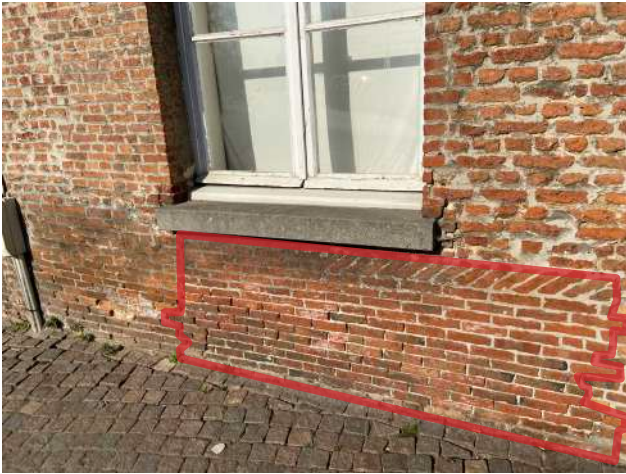
LATERE INVULLINGEN MET BAKSTEEN (AANGEDUID IN HET ROOD) VAN DE STRAATGEVEL VAN GEBOUW C. DEZE WAS NIET ZICHTBAAR ACHTER HET PLEISTERWERK

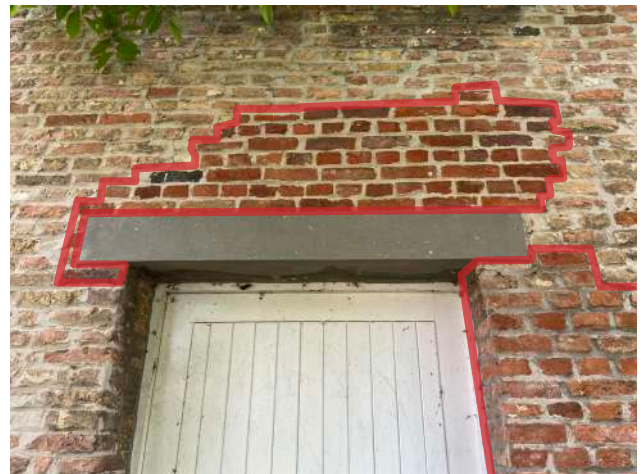
LATERE INVULLINGEN MET BAKSTEEN (AANGEDUID IN HET ROOD) VAN DE NETEGEVEL VAN HET WATERPAVILJOEN (GEBOUW F). DEZE WAS NIET ZICHTBAAR ACHTER HET PLEISTERWERK

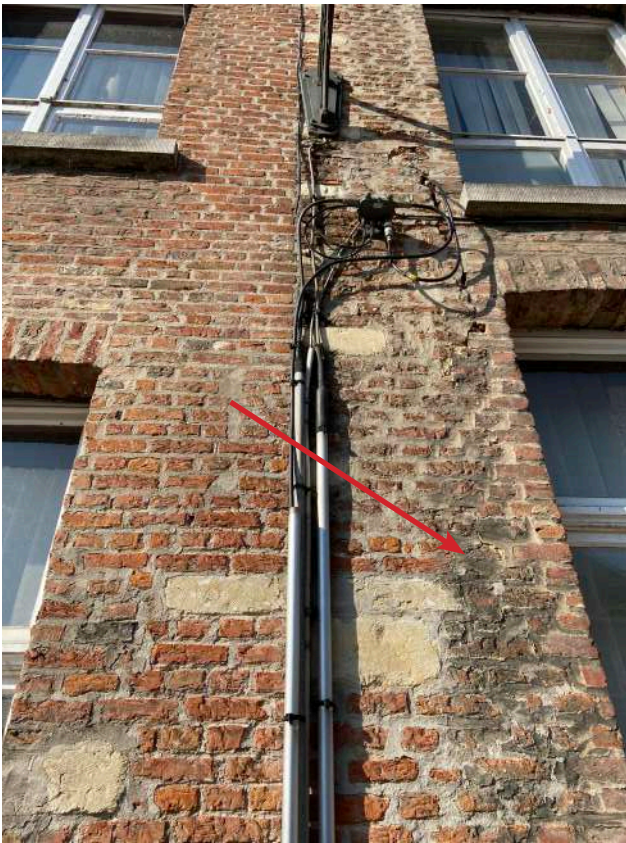
STERKE VERVUILING VAN DE GEVEL VAN GEBOUW B

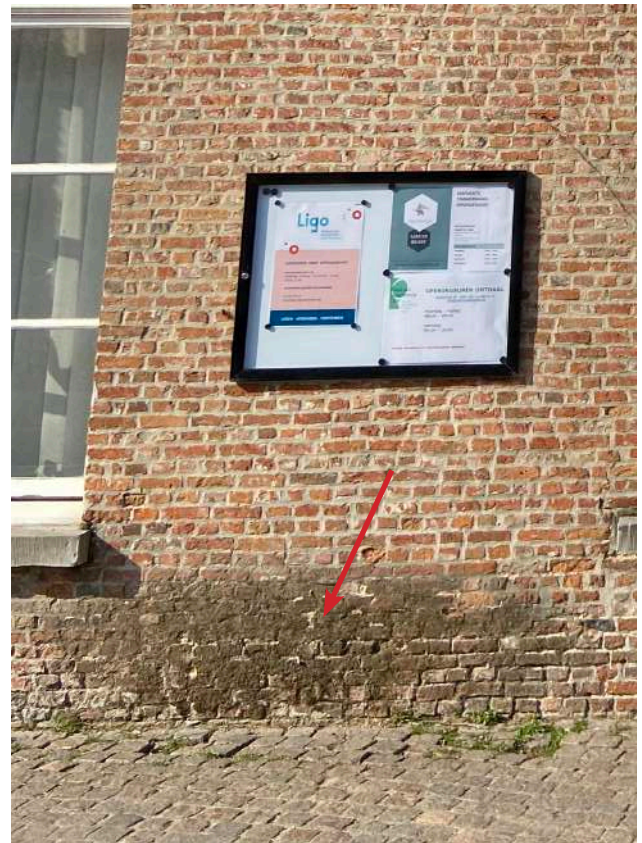
STERKE VERVUILING VAN DE GEVEL VAN GEBOUW B ONDERAAN

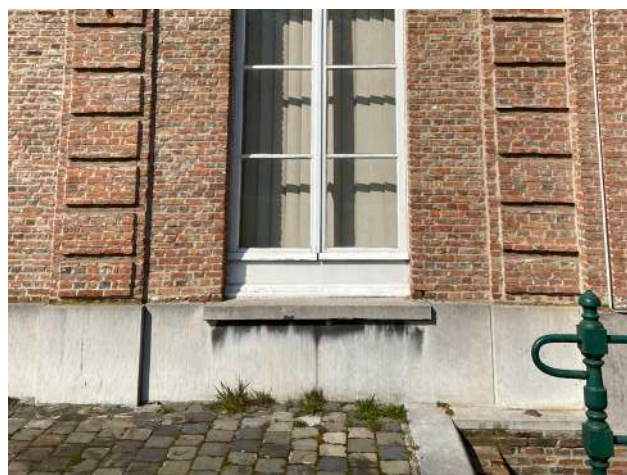
De blauwe hardstenen plinten, dorpels en lijsten en het risaliet van gebouw C zijn op verschillende plaatsen verweerd. Op een aantal plaatsen zijn er barsten en scheurtjes waarneembaar. Om de toestand grondig te analyseren dient de blauwe hardsteen via stoom gereinigd te worden en op locaties met sterke vervuiling is zandstralen aangeraden. Mosvorming en vervuiling door druipsporen komt vooral voor bij het risaliet van gebouw C, op de plint van de tuingevel onder de dorpels en de dorpels van de gevel langs de Nete-arm. Preventief kan er eventueel nog een moswerende behandeling worden aangebracht. De druipneuzen dienen te worden gecontroleerd en indien nodig terug te worden opengewerkt. In het risaliet komen scheuren voor die verlijmd dienen te worden dit geldt ook voor één dorpel van gebouw A. Vooral bij het risaliet maar ook bij enkele dorpels zijn kleinere delen afgebroken deze dienen hersteld te worden door bouchons te plaatsen of bij kleinere volumes via restauratiemortel waarvan de kleur goed is afgestemd op de originele kleur na reiniging. De dekstenen van de trapgevel van gebouw B zijn niet toegankelijk en kunnen niet gecontroleerd worden.

PLINT TUINGEVEL VERVUID DOOR UITLOPERS VAN DE DORPEL

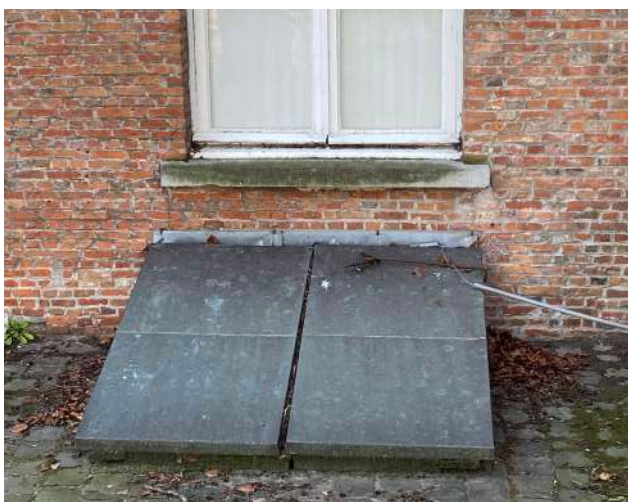
DORPEL NETEGEVEL VERVUID DOOR MOS

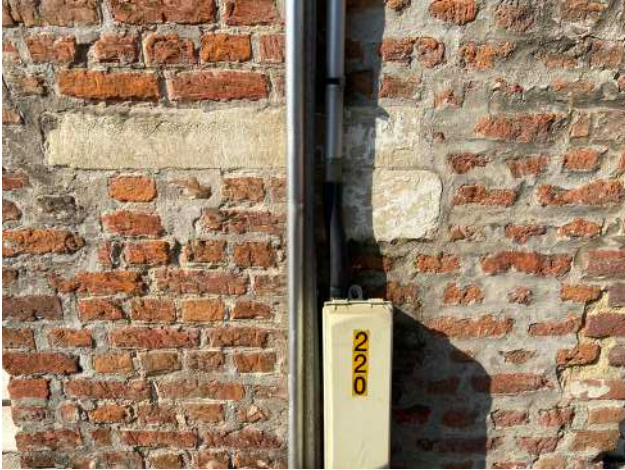
WITTE STEEN IN DE STRAAT GEVEL IS IN GOEDE STAAT

De witte steen verwerkt in het gevelmetselwerk is licht bevuild en op sommige plaatsen bedekt met mos maar bouwfysisch op het eerste zicht in een goede staat. De onderdelen in witte steen zullen voorzichtig worden gereinigd met stoom. Eventueel wordt er ook een preventieve moswerende behandeling aangebracht. Na reiniging zal de hardheid van de steen gecontroleerd moeten worden. Indien deze niet volstaat dient de witte steen vervangen te worden.

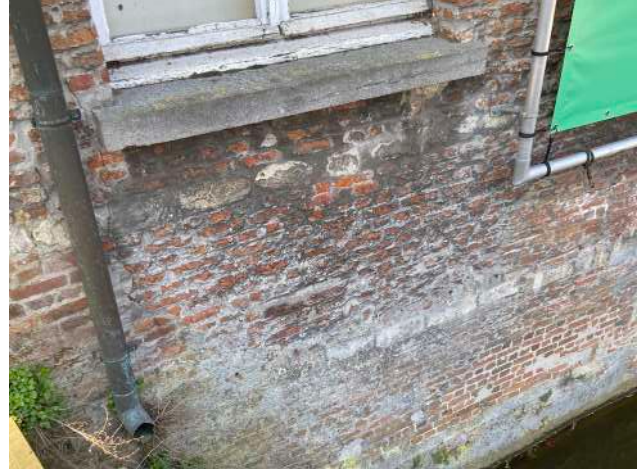
STERK VERVUILDE WITTE STEEN TER HOOGTE VAN HET WATER

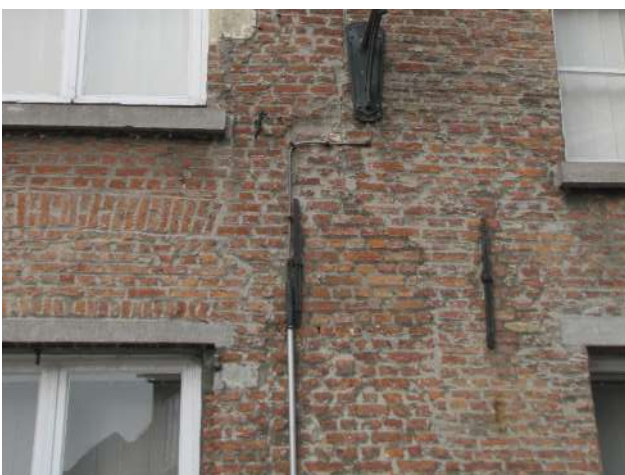
Het muurankers in smeedijzer zijn onderhevig aan roest, verschillende kleine delen ontbreken en schilferen af. Ten gevolge van deze verroesting worden op locaties waarbij de ankers zijn ingewerkt, zoals bij de tuingevel en bij gebouw F, delen het baksteenmetselwerk afgestoten met barsten als gevolg. Al het smeedijzerwerk dient roestwerend te worden behandeld en opnieuw zwart worden geschilderd.

OPLIGGENDE VERROESTE ANKERS IN DE STRAATGEVEL

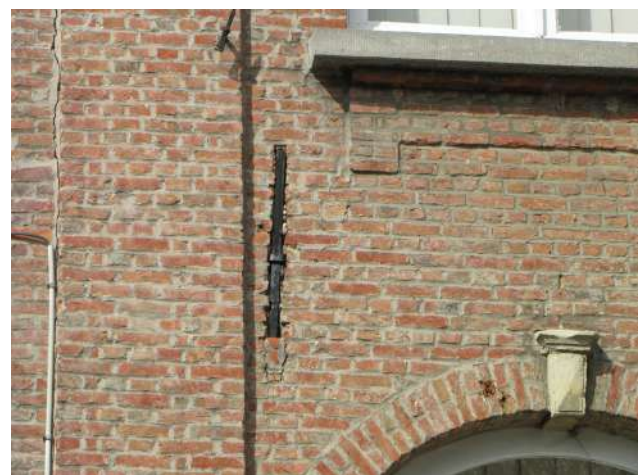
VERROESTE INGEWERKTE ANKERS IN DE TUINGEVEL

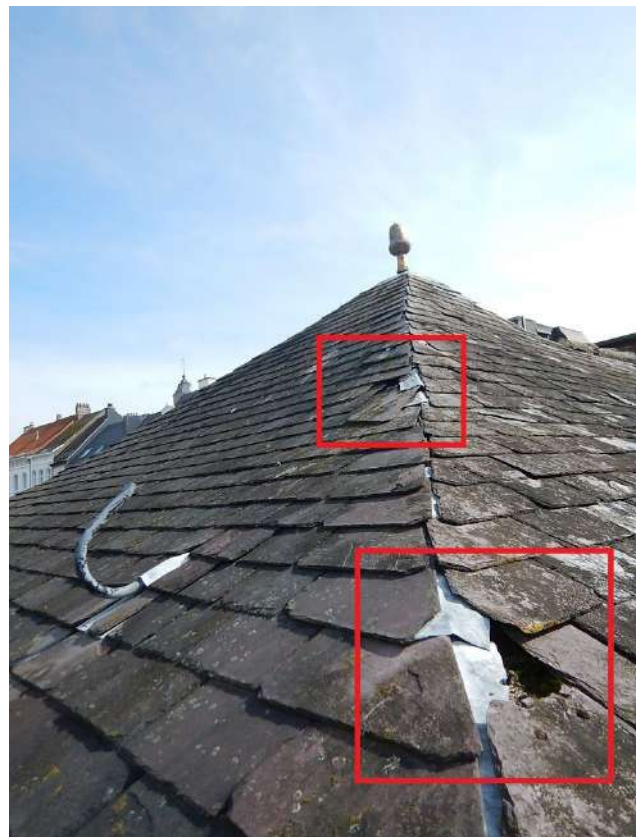
De leien dakbedekking van gebouw H, I en de tuingevel van gebouw B zijn sterk verouderd, bros geworden, en vervuild. Op verschillende locaties zijn er leien weggeschoven of gescheurd met lekken als gevolg. De leienbedekking dient integraal vervangen te worden. De leien zijn een combinatie van blauwe en paarse Fumay-leien. De groeve met paarse leien is uitgeput waardoor een ander type toegepast zal moeten worden die aansluit bij de oorspronkelijke kleur. De paarse leien zijn volgens het rapport van 2019 van Monumentenwacht ook in de slechtste staat. Wanneer het dak volledig aangepakt worden dient het onderdak mee vernieuwd te worden want hier het onderdak is opverschillende plaatsen rot en dient ook volgens de normen het dak ook voorzien te worden van ladderhaken voor een betere bereikbaarheid. Bij een grote dakrestauratie dient het integreren van isolatie afgewogen te worden i.f.v. herbestemming.

AFGESCHOVEN LEIEN (BRON: MONUMENTENWACHT)

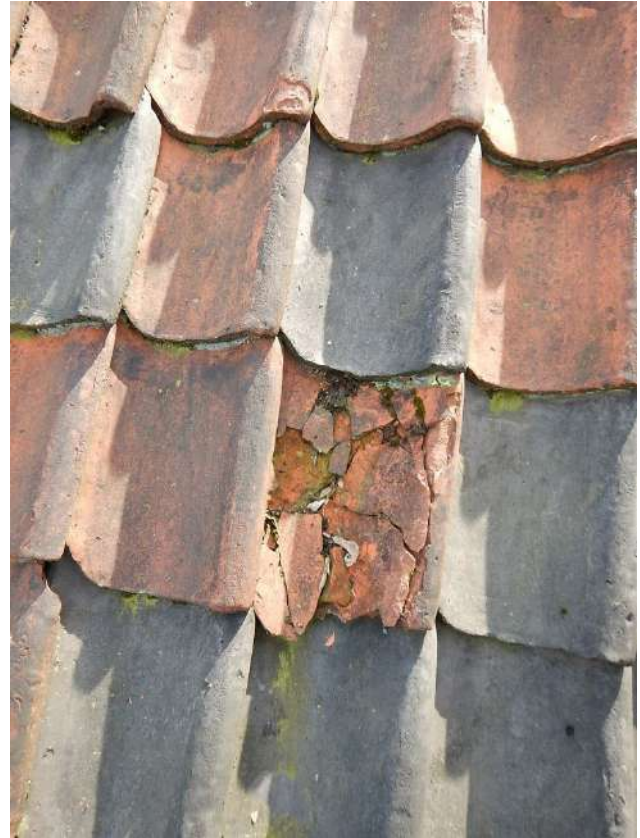
De pannen zijn sterk verweerd en brokkelen af met lekkages als gevolg. De pannen die nog wel in goede staat zijn dienen maximaal gerecupereerd te worden. Deze worden dan best herbruikt voor de zijde langs het straat. De verweerde dakpannen worden vervangen met pannen die zoveel mogelijk de oude benaderen. Hiervoor zal de ganse huidige dakbedekking afgenomen worden om ook het slechte onderdak en de bijbehorende pan- en tegellaten te vervangen. Bij zulke grote dakwerken moet ook de optie bekeken worden om het dak te isoleren en dient de toegankelijkheid van het dak geoptimaliseerd te worden door ladderhaken te plaatsen.

STERK VERWEERDE DAKPAN (BRON: MONUMENTENWACHT)

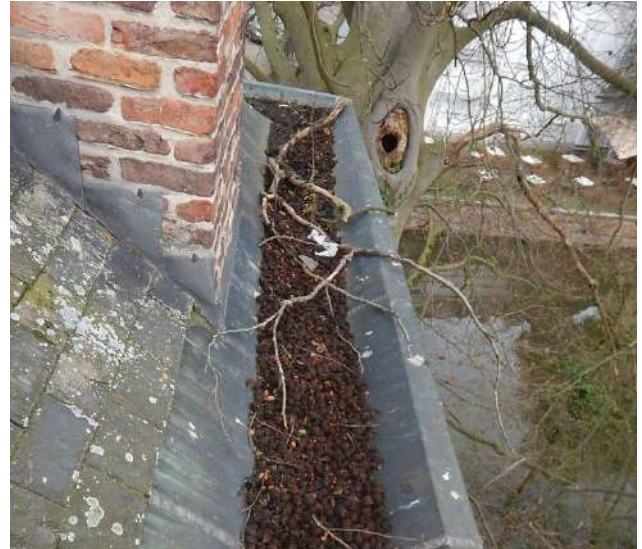
De zinken bakgoten lijken in redelijke staat. De meeste bakgoten zijn vervuild door afschuivende leien of stukken afgebrokken pannen als ook bladeren en takken van de bomen nabij. Het jaarlijks à twee jaarlijks uitkuisen is noodzakelijk. Om de takken en de bladeren in de goten te minderen dienen de nabijgelegen bomen regelmatig gesnoeid te worden zeker de taken dicht bij de gevel. Een aantal soldeernaden zijn gescheurd en de uitzetstukken in rubber zijn verweerd. De goten dienen lokaal hersteld te worden en van nieuwe uitzetstukken voorzien te worden.

VERVUILDE GOOT (BRON: MONUMENTENWACHT)

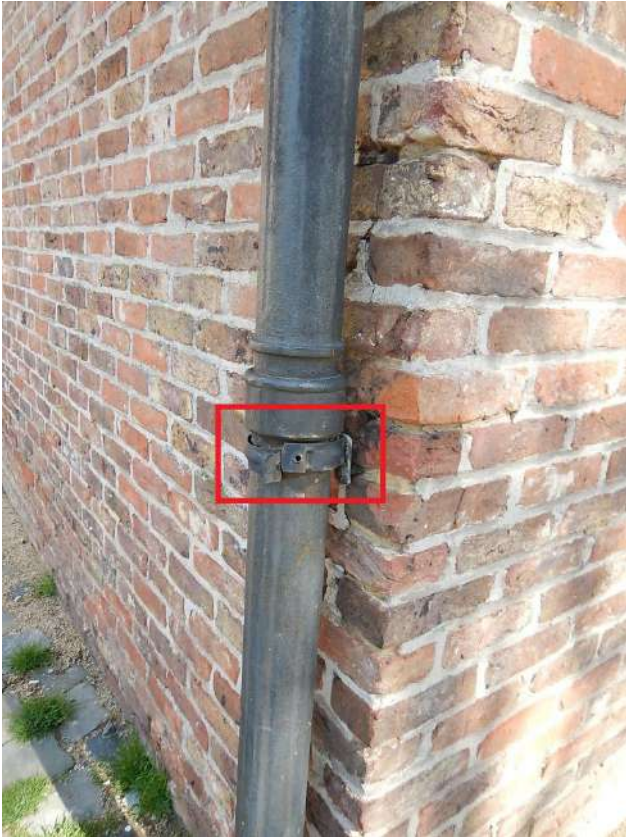
De gietijzeren voetbuizen zijn verroest. De voetbuizen moeten behandeld worden en zwart geverfd worden.

LOSGEKOMEN BEUGEL EN VERROESTE VOETBUIS (BRON: MONUMENTENWACHT)

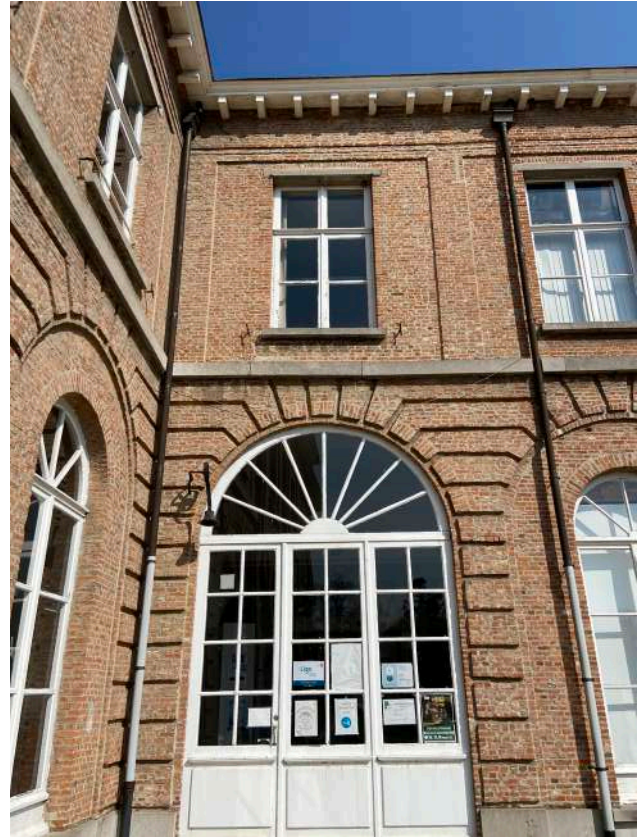
De koeren regenwaterafvoeren zijn in goede staat. Alle PVC-afvoeren dienen wel vervangen te worden door koper voor de herwaardering van het monument. De koperen buizen zelf zijn in goede staat maar de bevestigingsbeugels komen los en moeten vervangen worden.

TWEE AFVOERBUIZEN VAN DE TUINGEVEL DEELS IN PVC

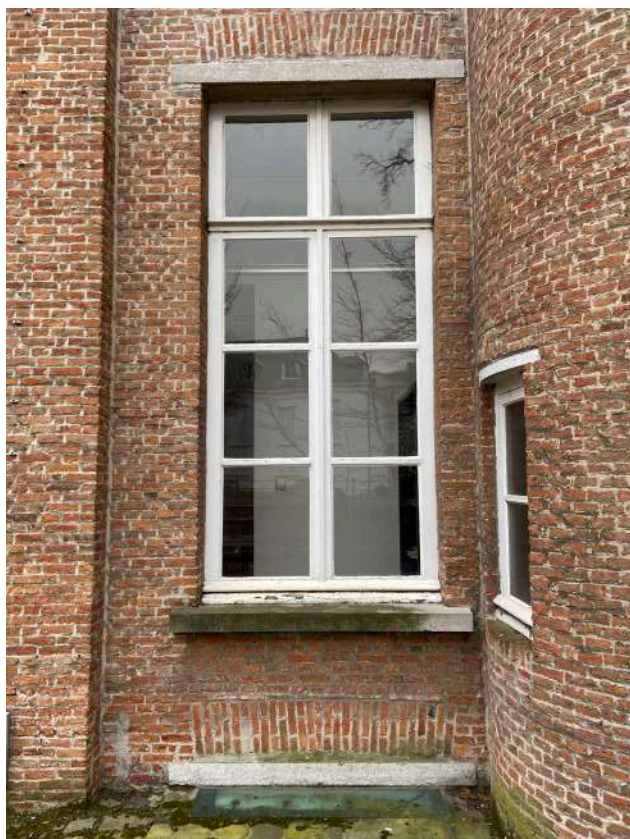
19DE EEUWS RAAM NETEGEVEL GEBOUW H MET AFBLADERING VAN VERF

De originele kleurzetting van het buitenschrijnwerk zal worden achterhaald doormiddel van een kleuronderzoek.

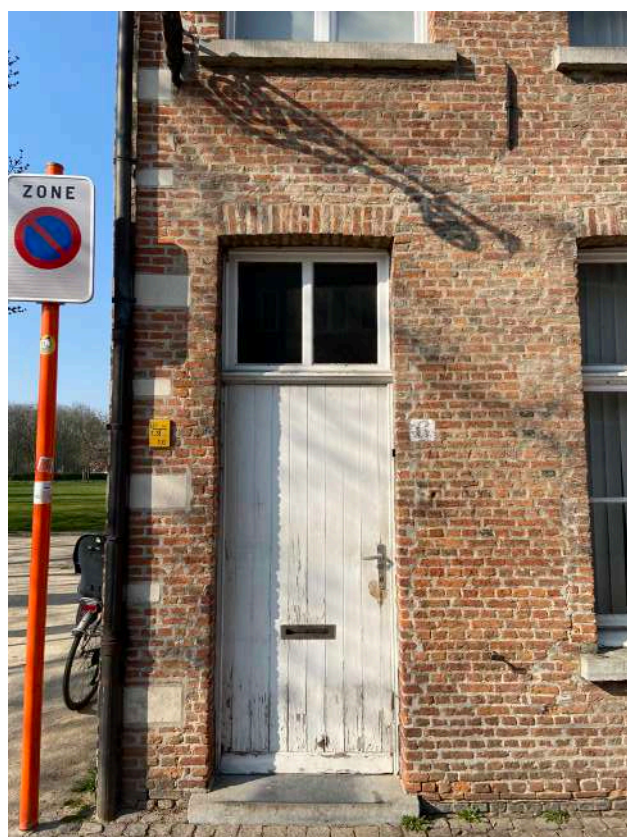
20STE EEUWSE VOORDEUR VAN GEBOUW G MET HOUTROT EN AFBLADERENDE VERF

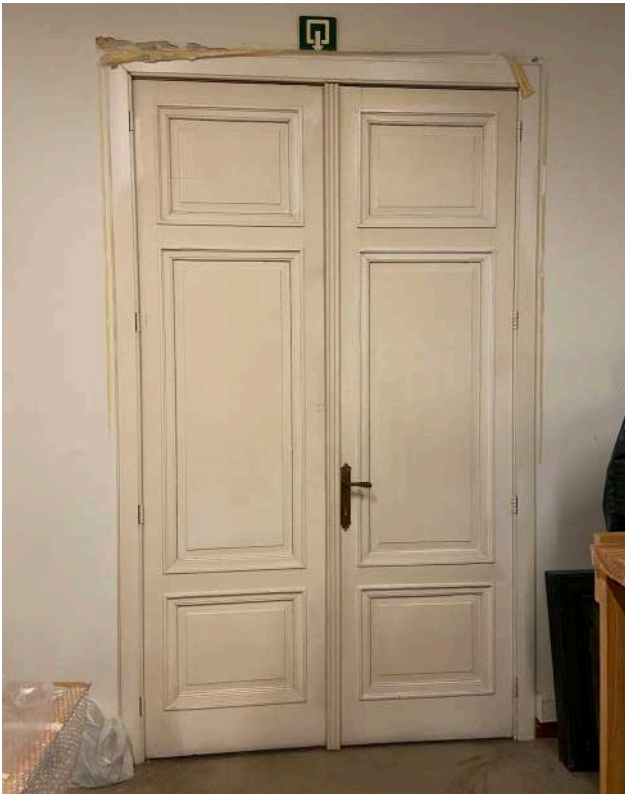
DE DUBBELE DEUR TUSSEN RUIMTE 0.03 EN 0.04 HEEFT EEN POSITIEVE MONUMENTENWAARDE

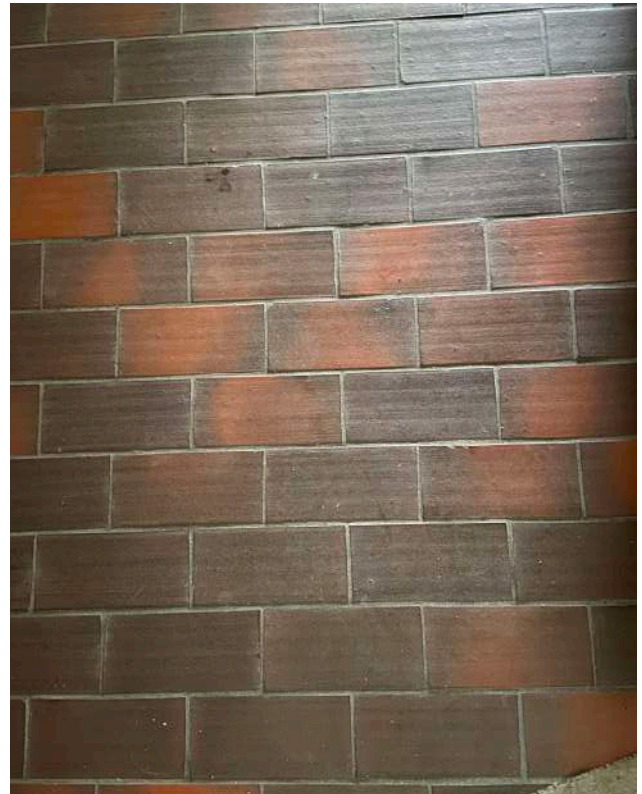
De tapijtvloer en de tegelvloer zijn storend. De 21ste eeuwse deuren van de lokalen op de eerste verdieping worden ook als storend ervaren.

DE TEGELVLOER IN RUIMTE 0.03 IS STOREND

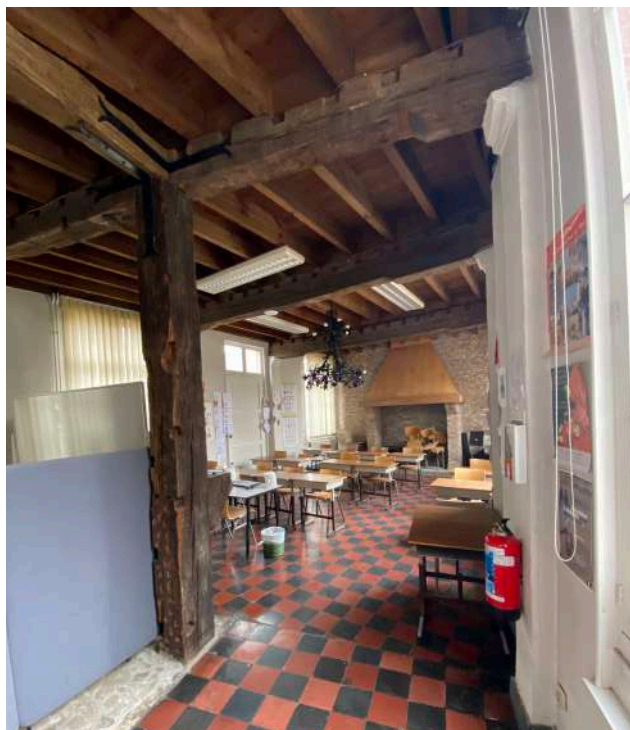
De invulwanden op de eerste verdieping de interieurelementen en het binnenschrijnwerk zijn storend net als de tegelvloeren en de bakstenen haard.

DE TEGELVLOER IS STOREND NET ALS DE HAARD EN DE ANDERE INTERIEURELEMENTEN

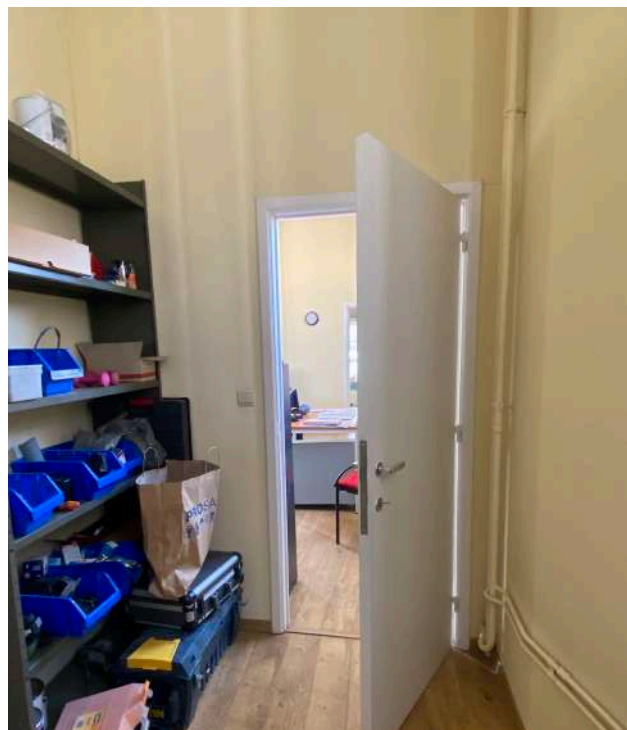
DE ENKELE DEUR MET INVULWAND IN RUIMTE 1.14 IS STOREND

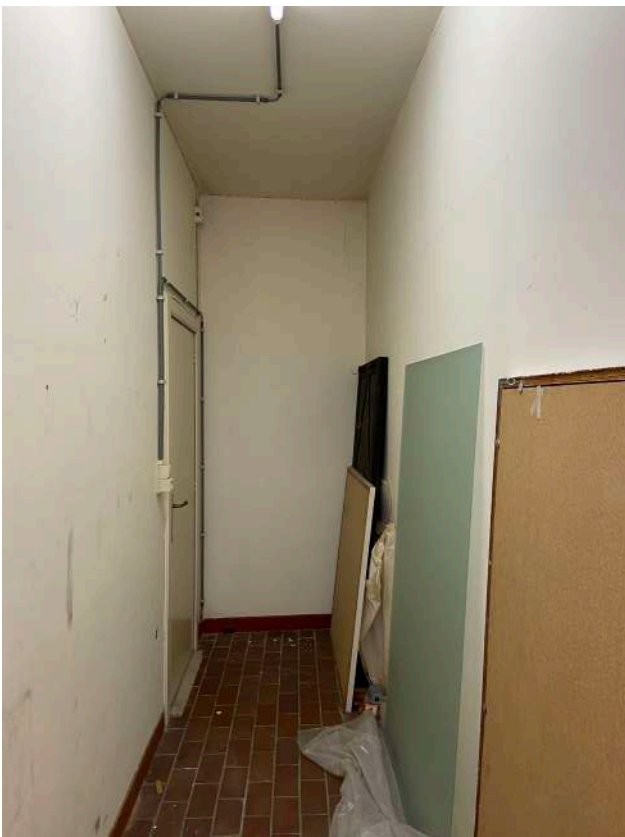
De invulwand in ruimte 0.04 en 0.05 samen met de deur is storend en dient verwijderd te worden. Dit geldt ook voor de deur op de eerste verdieping. Ook de tapijtvloer en tegelvloer zijn storend.

DE TEGELVLOER IN RUIMTE 0.05 IS STOREND

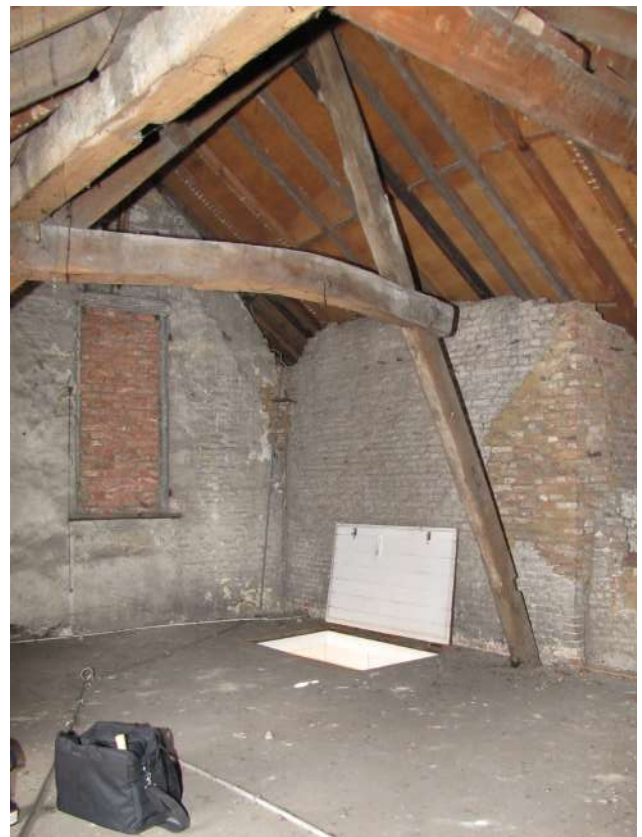
DE DAKSTRUCTUUR HEEFT EEN INDIFFERENTE WAARDE WEGENS DE VERSCHILLENDE AANPASSINGEN DOOR DE EEUWEN HEEN. (BRON: TRICONSLT NV)

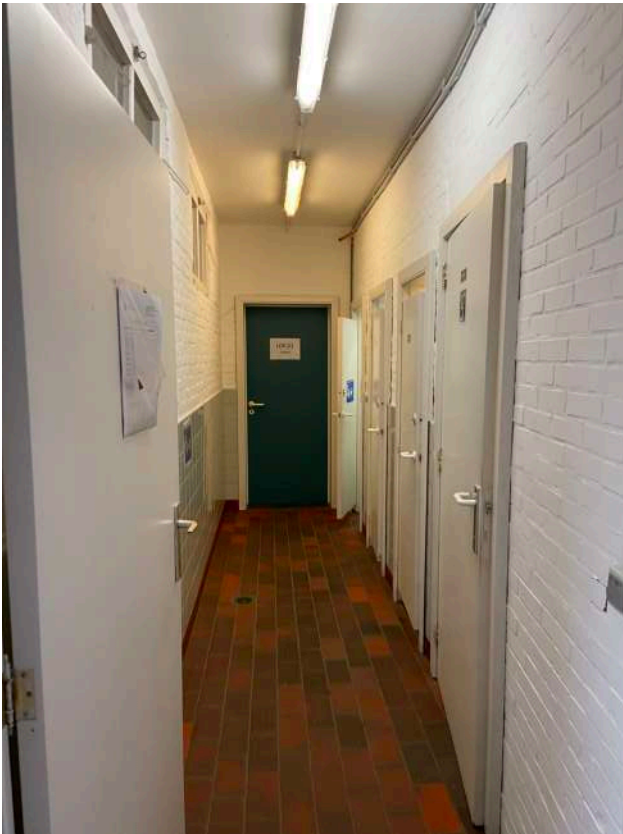
Alle binnenschrijnwerk, sanitair en binnenwanden op de wand van ruimte 0.06 na is storend. De tegelvloer en linoleumvloer is storend.

DE TEGELVLOER EN 20STE EEUWSE INVULLINGEN MET SCHRIJNWERK ZIJN STOREND.

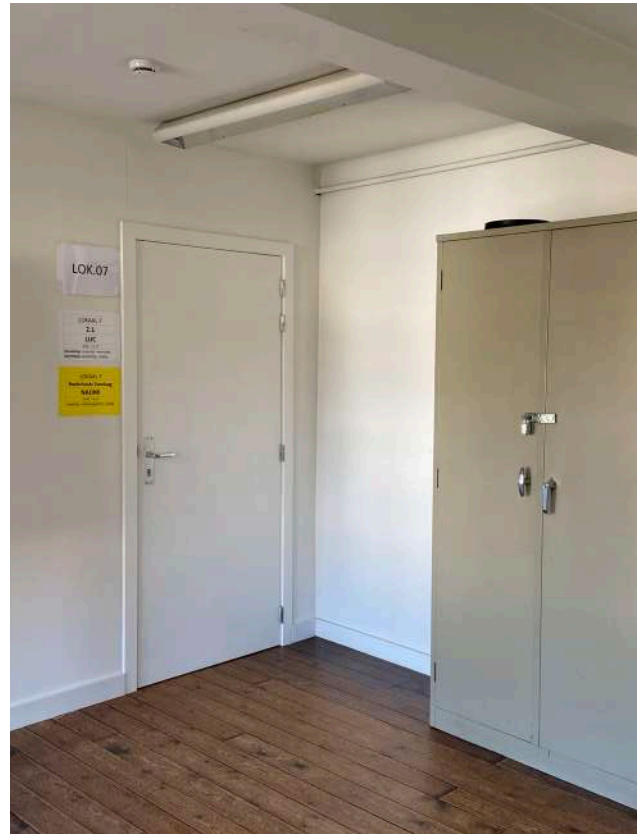
DE ENKELE DEUR MET INVULWAND IN RUIMTE 1.05 IS STOREND

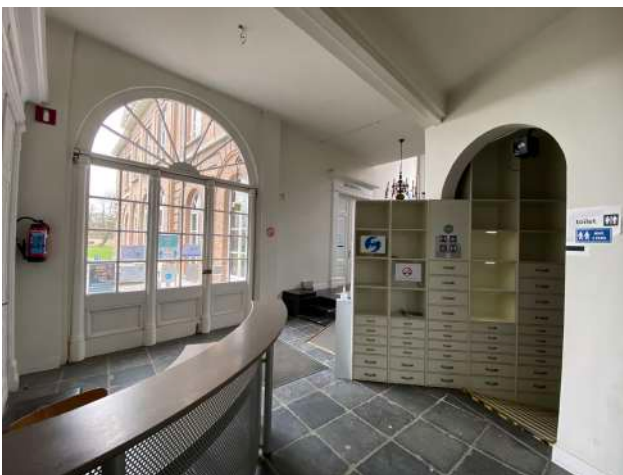
DE NATUURSTENEN VLOER HEEFT EEN POSITIEVE MONUMENTENWAARDE.

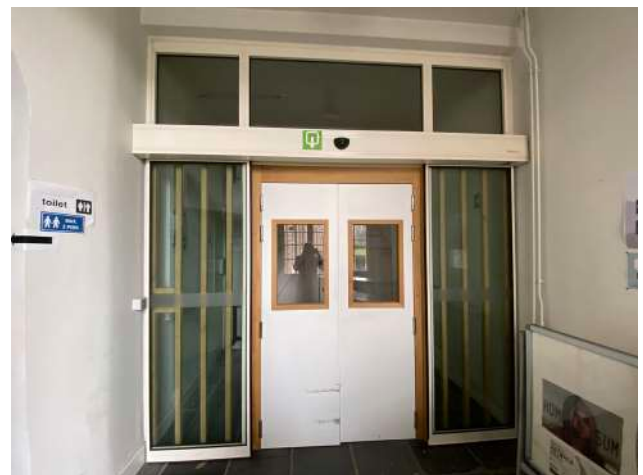
De sasdeur is storend.

DE SASDEUR IN RUIMTE 0.01 IS STOREND

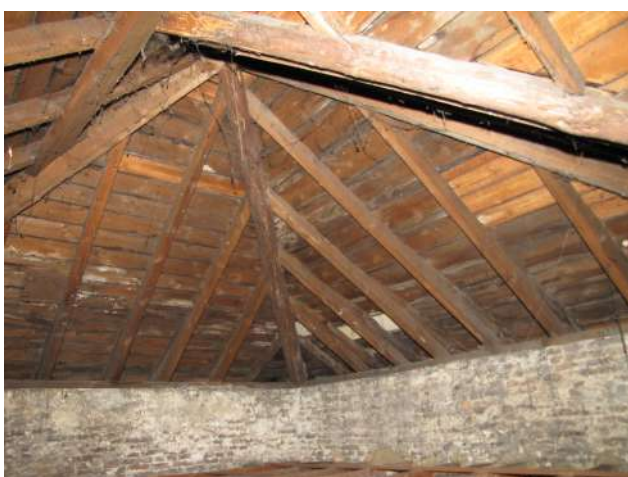
DE DAKSTRUCTUUR VAN HEEFT EEN HOGE MONUMENTENWAARDE

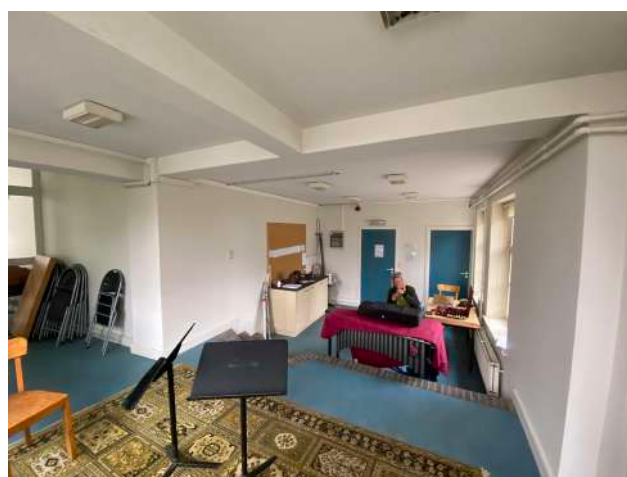
De linoleumvloer is storend.

DE LINOLEUMVLOER IS STOREND.

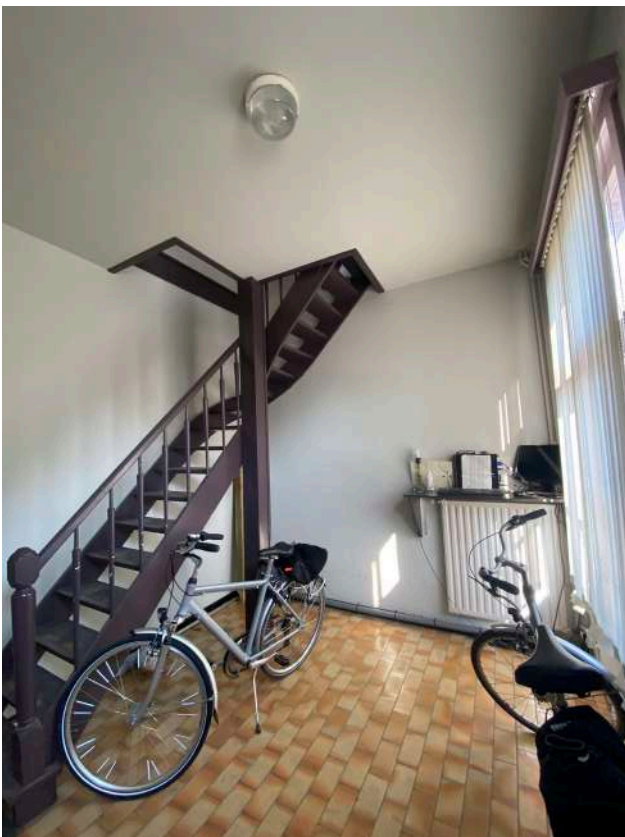
DE TEGELVLOEREN ZIJN STOREND EN DE TRAP IS INDIFFERENT.

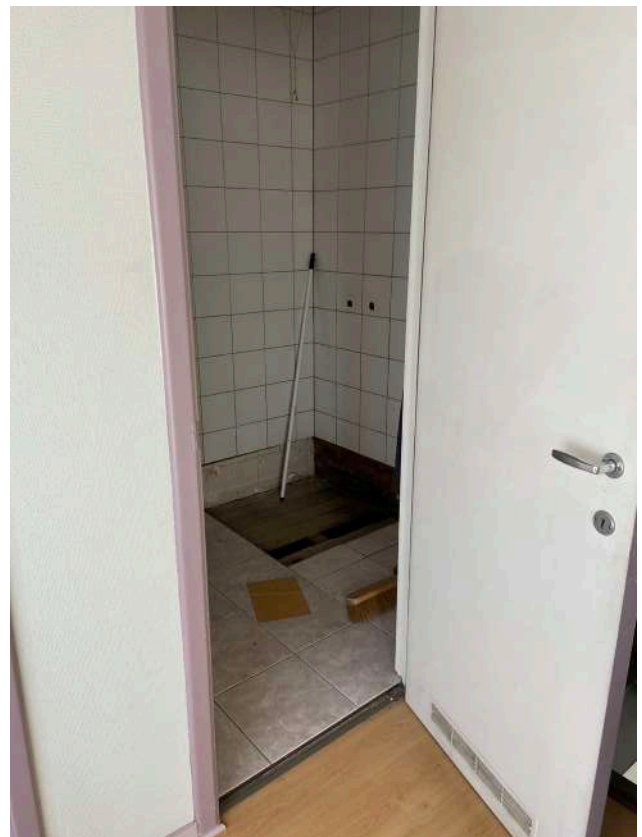
DE LAMINAAT EN TEGELVLOEREN ZIJN STOREND, DE INVULWANDEN ZIJN INDIFFERENT.

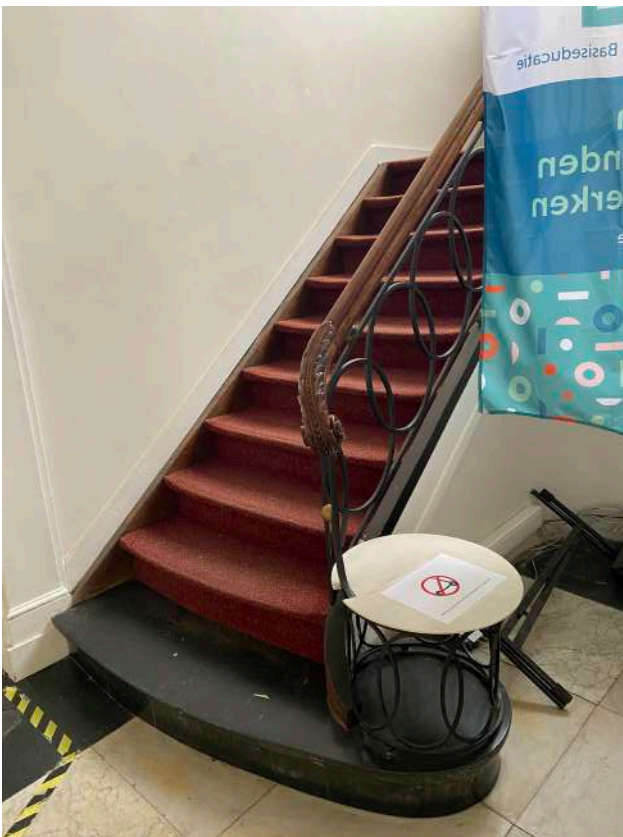
DE 19DE EEUWSE EMPIRETRAP HEEFT EEN HOGE MONUMENTENWAARDE EN DIENT BEHOUDEN TE BLIJVEN

De Empire trap en de trap van de zolder hebben monumentenwaarde. Voor beide trappen dient het houtwerk nagekeken te worden en hersteld waar nodig. De meeste schade is door gebruik. In functie van de integrale toegankelijkheid dienen de leuning van de trappen verhoogd te worden.

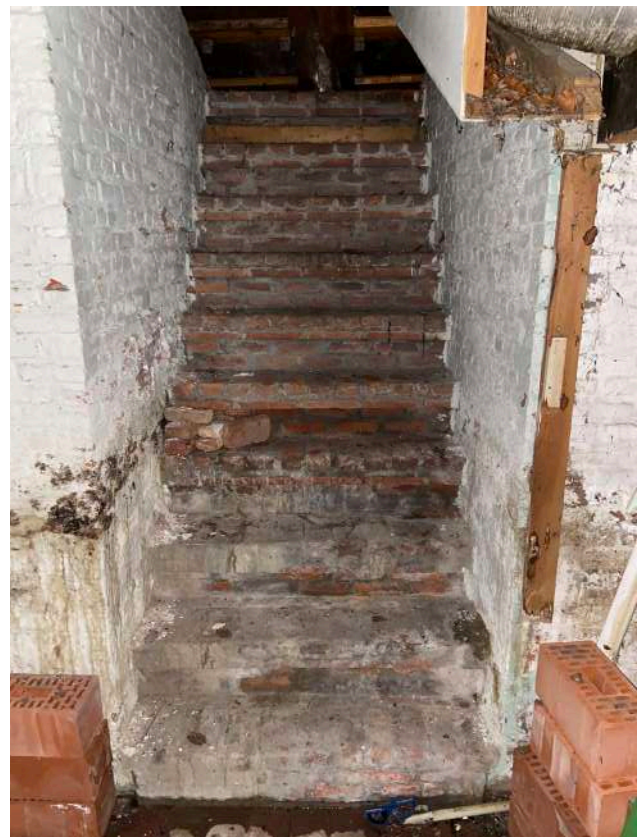
DE KELDERTRAP IN DE NETEGEVEL VAN GEBOUW H HEEFT EEN HOGE MONUMENTENWAARDE EN DIENT BEHOUDEN TE BLIJVEN
