628 LIER KLOOSTERSTRAAT EN OMGEVING

Bril 27-29, Deensestraat 5-6, Kloosterstraat, Volmolenstraat 64-72

BEHEERSPLAN

Opgemaakt door **ARAT architecten**

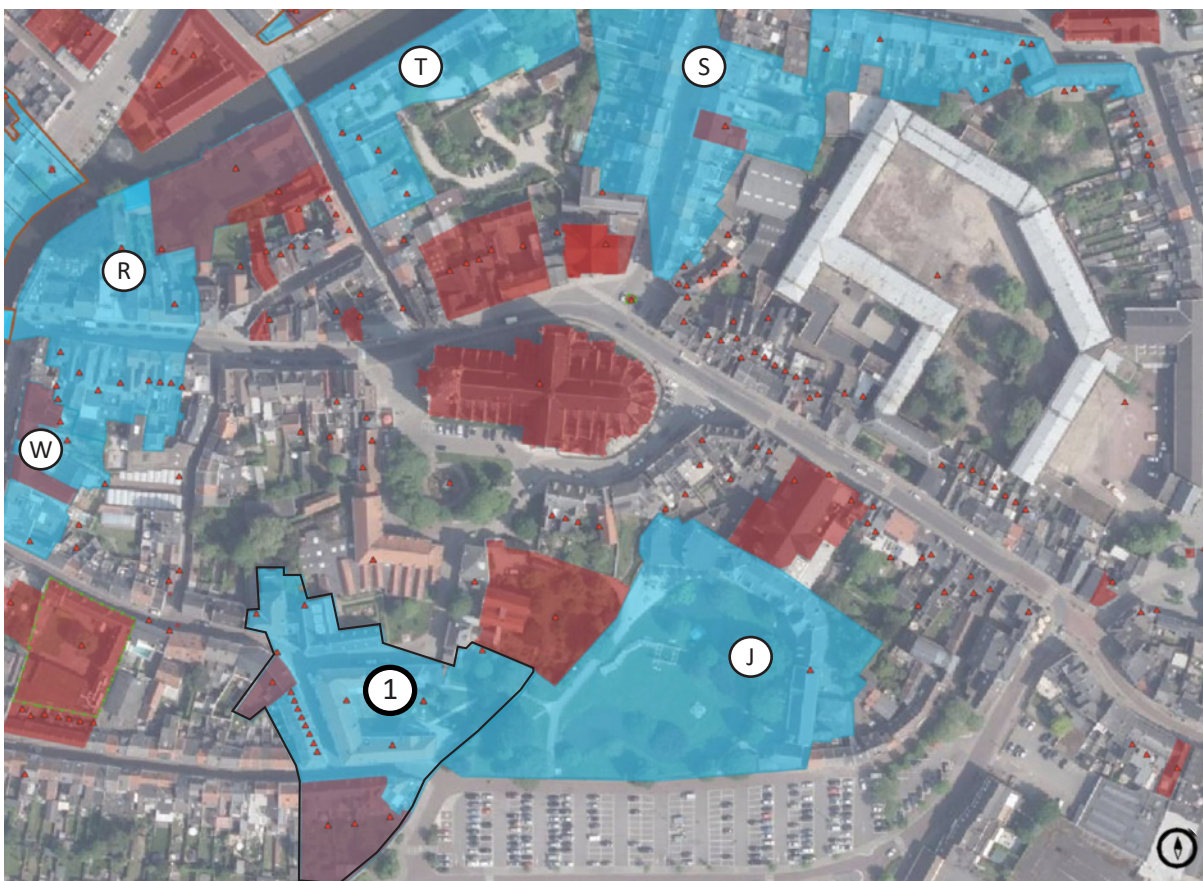
afb. 1: Orthofoto met aanduiding van onderzoeksgebied (zwarte doorlopen lijn) binnen de stedelijke context © Geoportaal

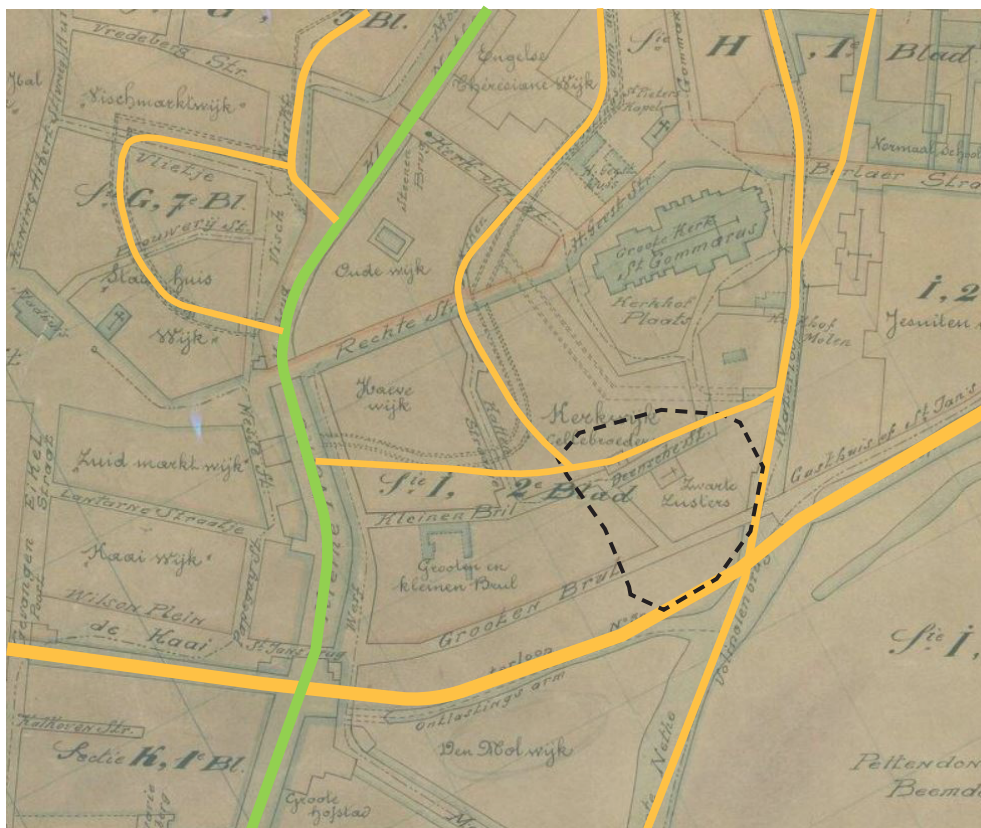
Het huidige uitzicht en stratenpatroon van de stad Lier is nauw verbonden met historische waterlopen en omwallingen. Op de kaart van het primitief kadaster dat werd opgemaakt omstreeks 1830, zijn in de omgeving van het onderzoeksgebied ettelijke waterlopen te zien die in in de loop der jaren werden dicht gelegd.

afb. 6: Primitief kadaster uit 1830 met aanduiding van het onderzoeksgebied en de historische waterlopen ©Cartesius

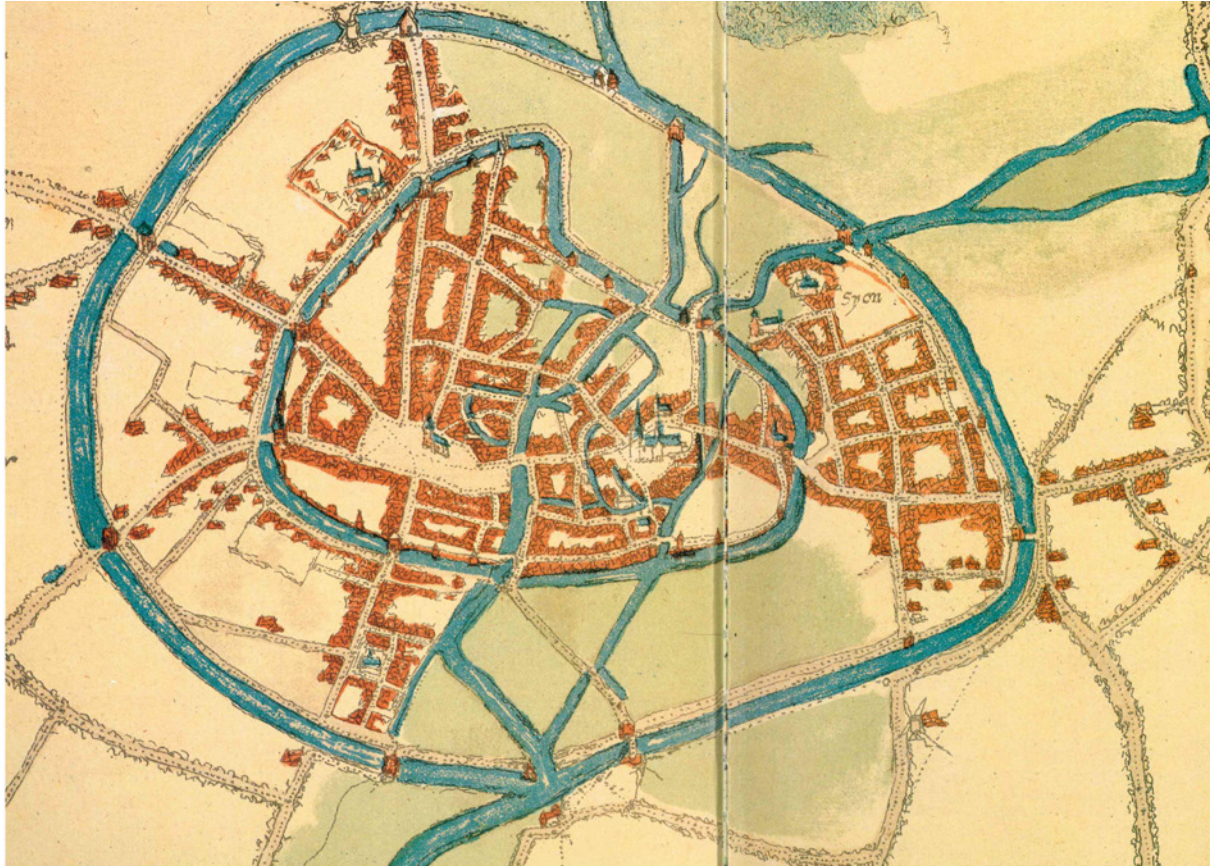
afb. 12: Plan door Jacob van Deventer op basis van driehoeksmeting. Ongedateerd (ca. 1560). Opvallend zijn de grote onbebouwde stukken tussen de eerste en de tweede stadsomwalling. ©Lier Historische atlas van België

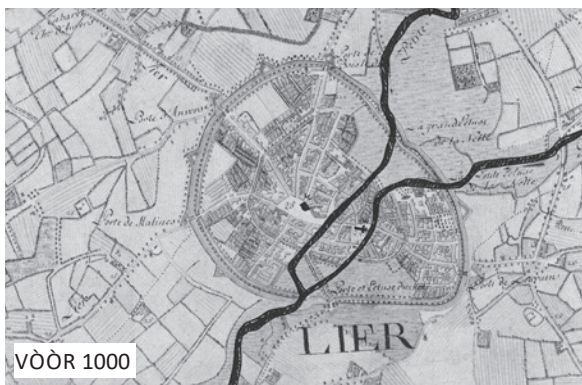
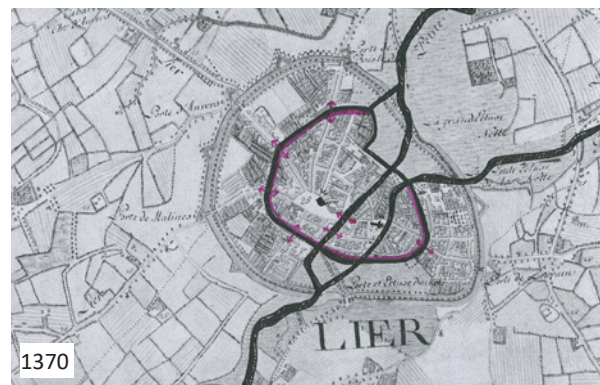
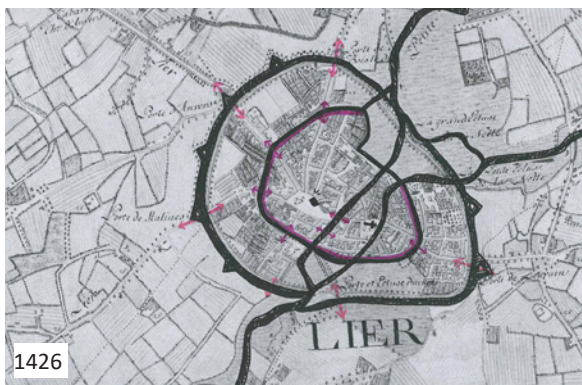
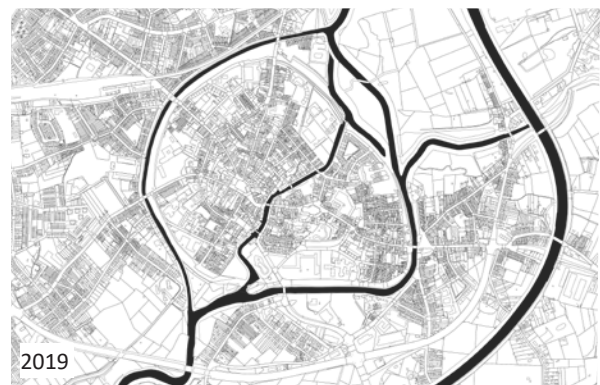
afb. 15: Evolutie van de Stadsomwalling in vergelijking met de huidige waterlopen in de stad Lier. ©Eigen reconstructie, onderlayers: Ferrariskaart 1777 - Geoportaal en GRB kaart 2018 - Kadaster FOD Financiën

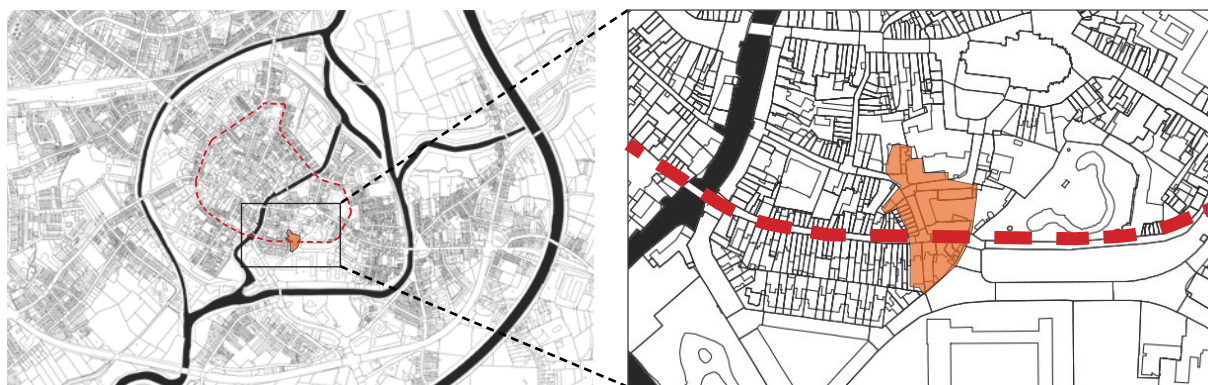
afb. 16: Aanduiding van de eerste omwalling (stippellijn rood) en de onderzoekssite (oranje). ©Eigen reconstructie, onderlayer: GRB kaart 2018 - Kadaster FOD Financiën

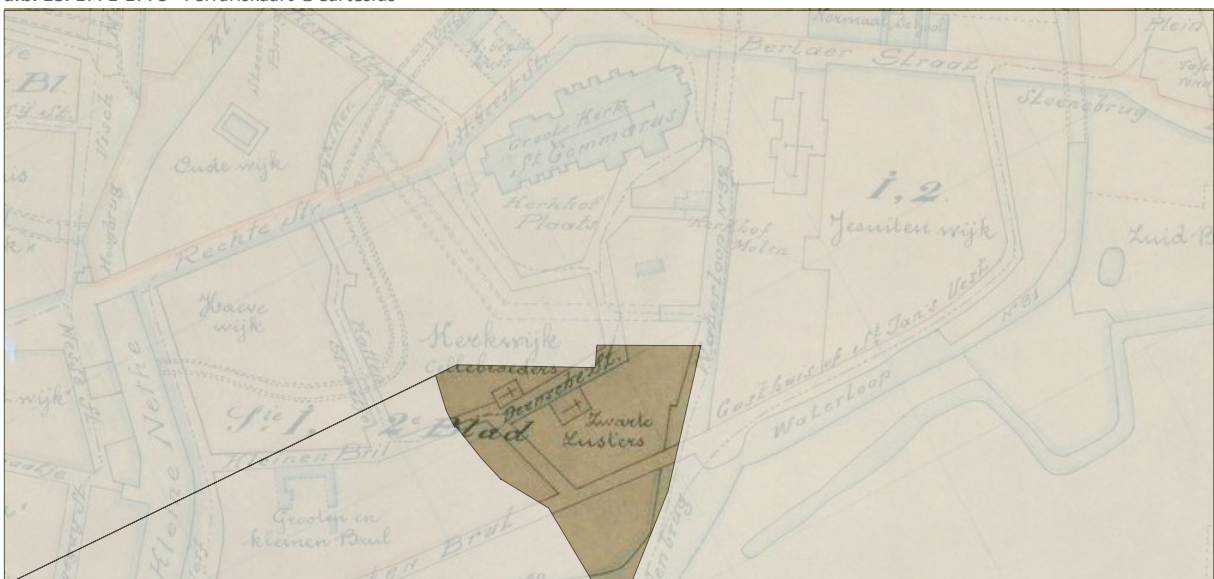
afb. 19: 1830 - Primitief kadaster ©Cartesius

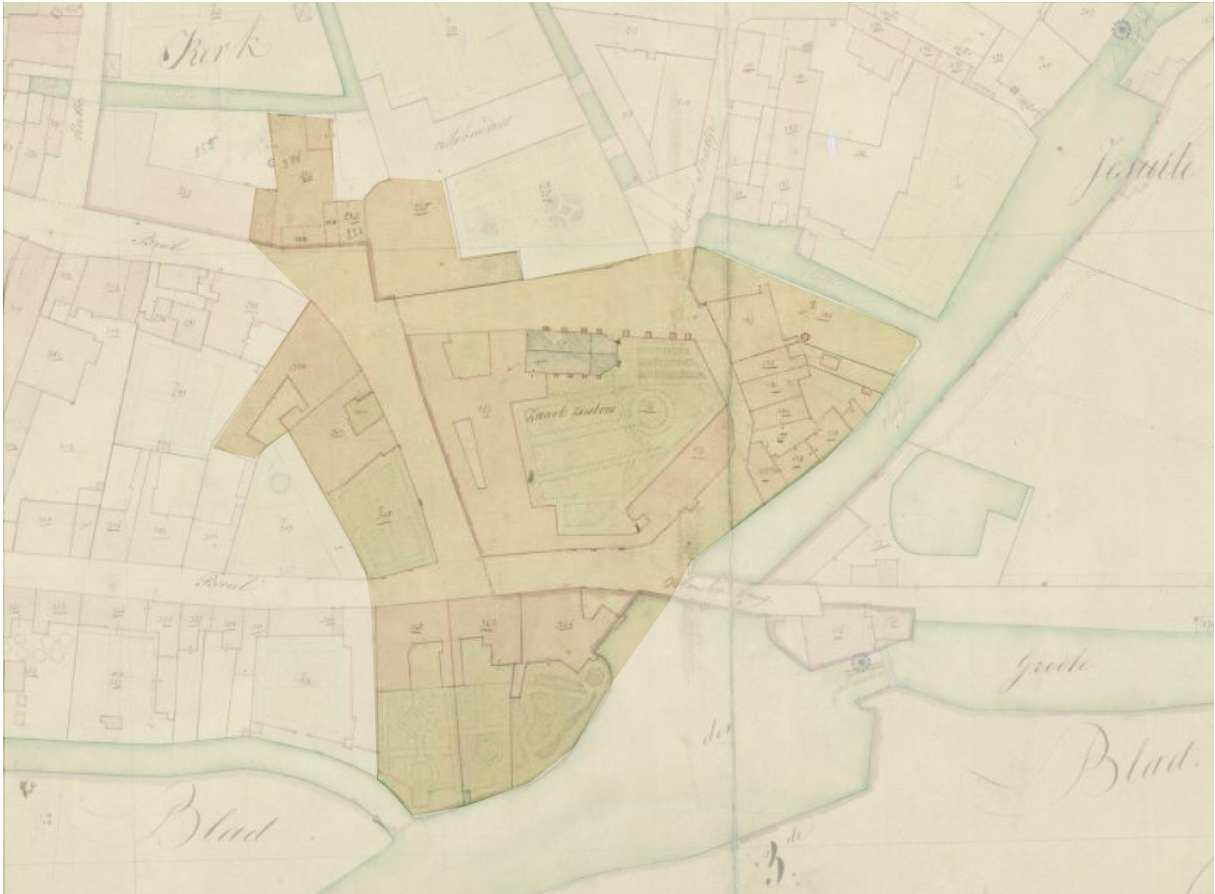
afb. 20: 1830 Primitief kadaster ©Cartesius

Het perceel van nummer 68 (in 1854 vermeld als 'Hof van Holland') werd verkaveld in 1835. Bij het primitief kadaster zien we het Hof van Holland met tuinmuur aan de kant van Volmolenstraat en herkennen we de footprint van de oude stadstoren Het Donderhuys, binnen het perceel van het 'Hof van Holland'. In de jaren 1860 wordt Het Donderhuys bijgevoegd bij het hoekperceel, waarna het volledig wordt geïntegreerd tijdens de bouw van de huidige hoekwoningen in 1860.

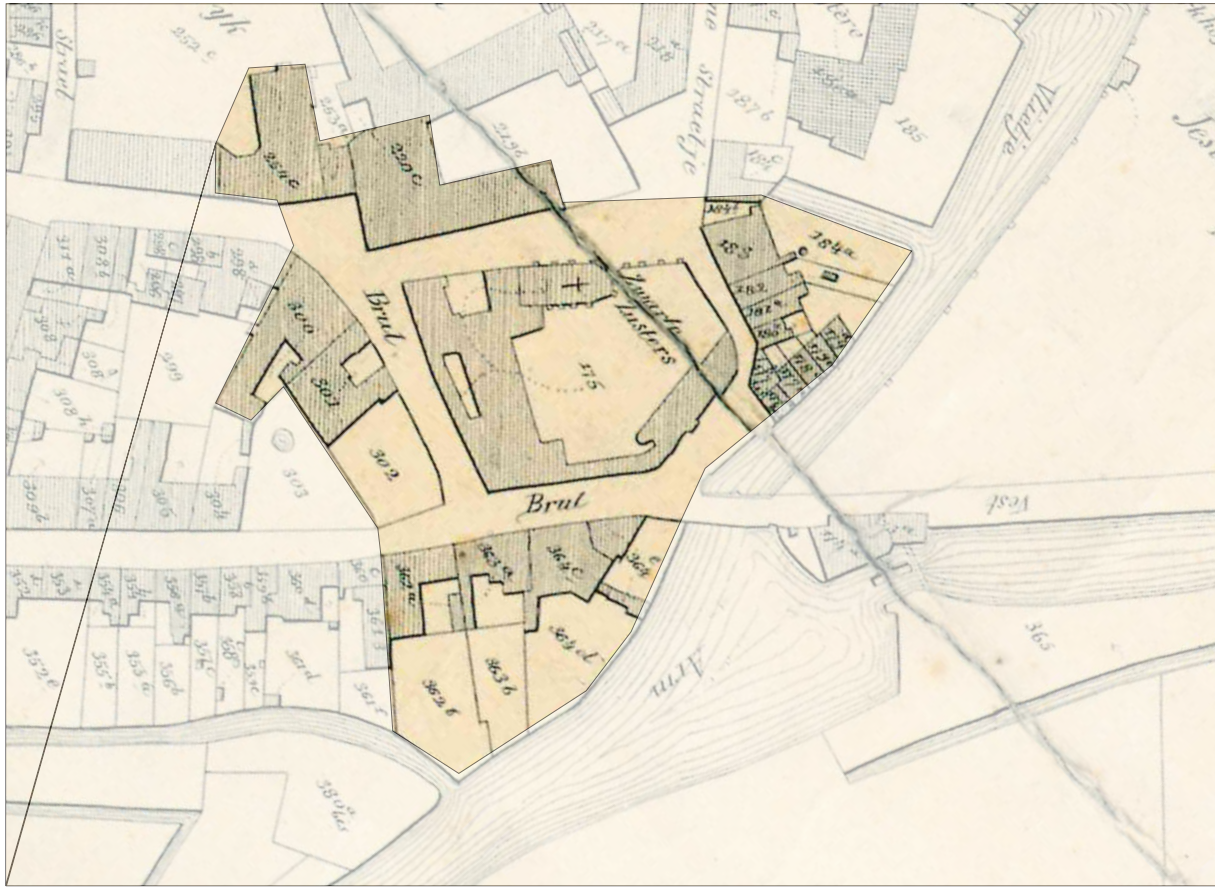
afb. 21: Kadasterkaart nà 1860 ©Cartesius

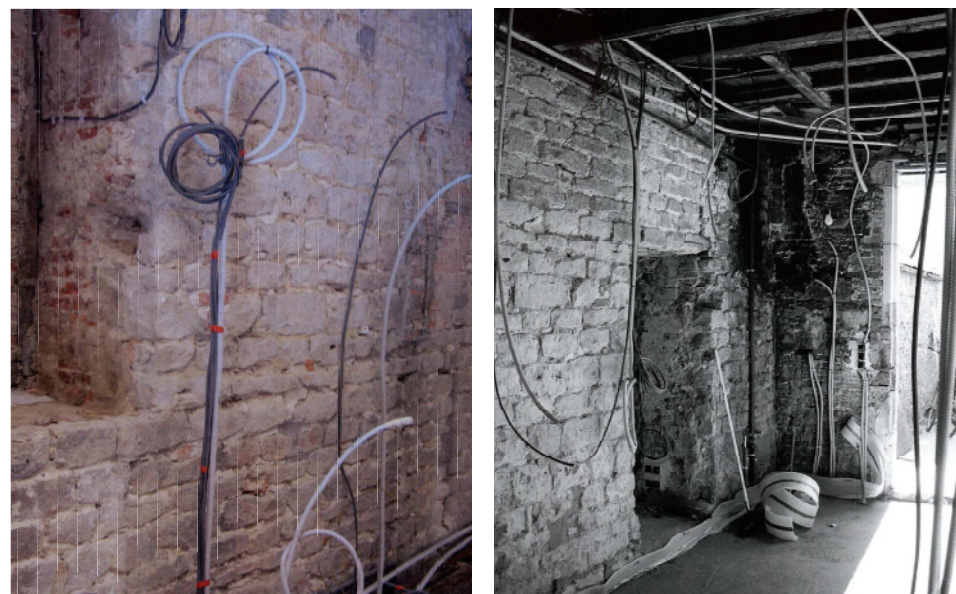
afb. 34: Tijdens de verbouwingen van woning op nummer 68 konden de originele buitenmuren worden blootgelegd. Rechts zien we een deel van de zuidgevel met één van de toegangsdeuren. ©Publicatie Open Monumentendag Het Donderhuys

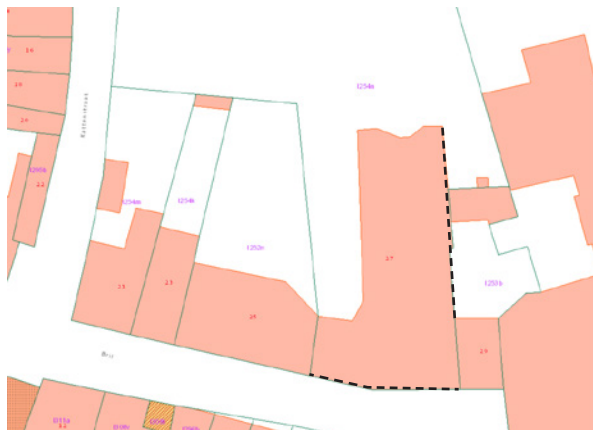
afb. 35: Primitief kadaster 1830 (©Cartesius) en huidig kadasterplan (©CadGis Viewer FOD Financiën). Aanduiding van de publieke gevels.

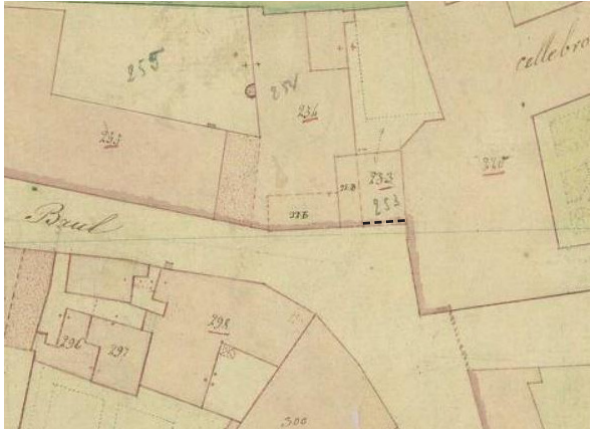
afb. 38: Primitief kadaster 1830 (©Cartesius) en huidig kadasterplan (©CadGis Viewer FOD Financiën). Aanduiding van de publieke gevels.

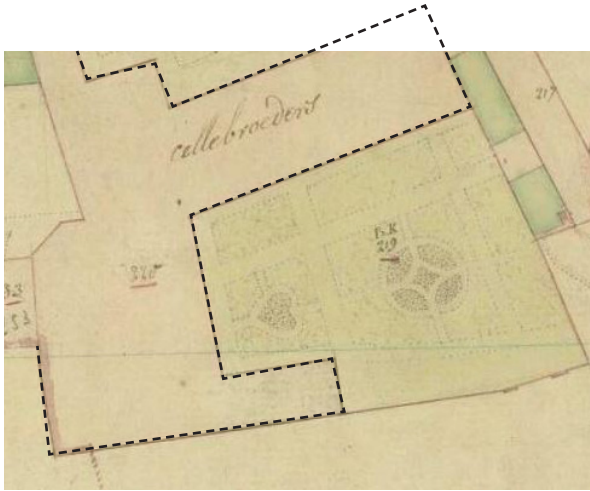
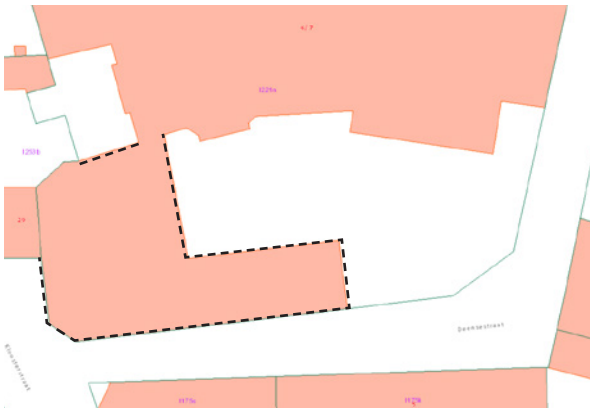
afb. 41: Primitief kadaster 1830 (©Cartesius) en huidig kadasterplan (©CadGis Viewer FOD Financiën). Aanduiding van de publieke gevels.

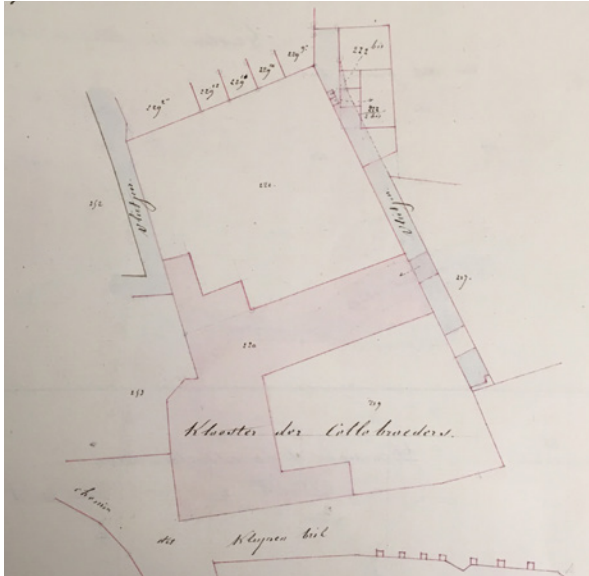
afb. 48: Mutatieschets 1847. Aanpassing vleugel. ©Kadaster FOD Financiën

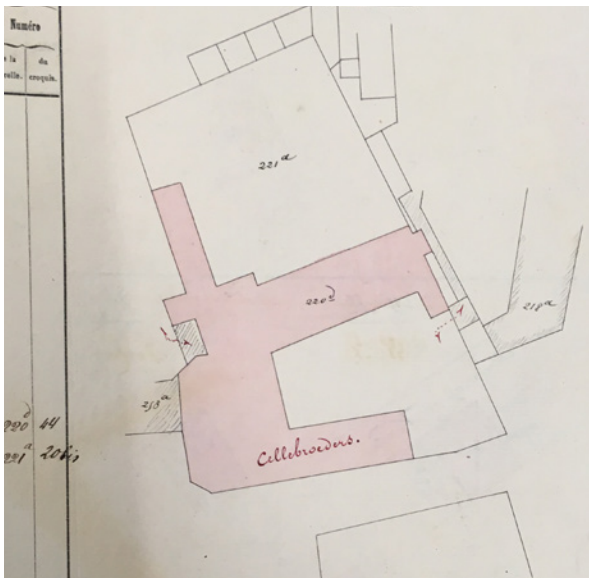
afb. 49: Mutatieschets 1876. Aanpassing vleugel. ©Kadaster FOD Financiën

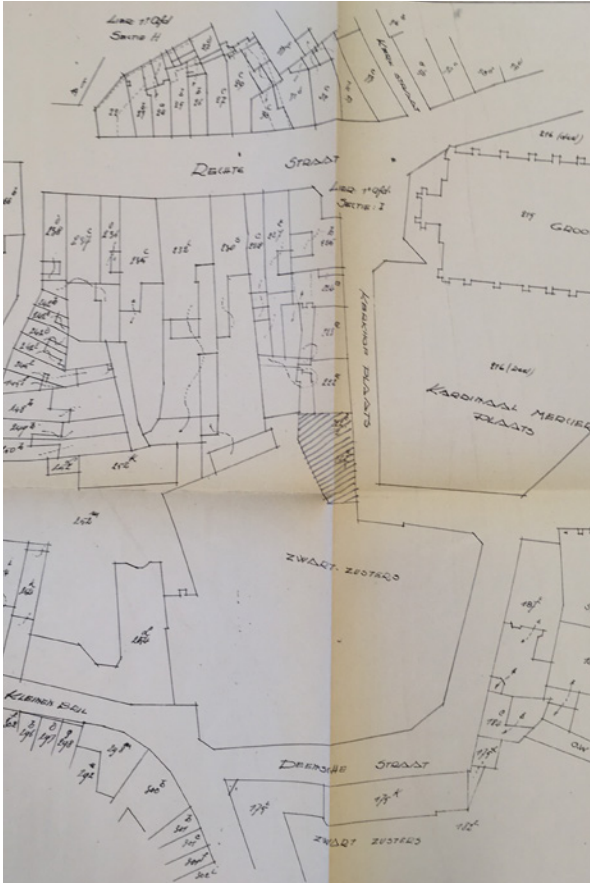
afb. 51: Plannen opgemaakt voor een verbouwing door de Zwartzusters in 1949 (rond die periode werd er ook een nieuwe zuidvleugel voor de eigen kloostergebouwen gebouwd). De zone binnen de rode stippellijn werd bewaard. ©Stadsarchief Lier

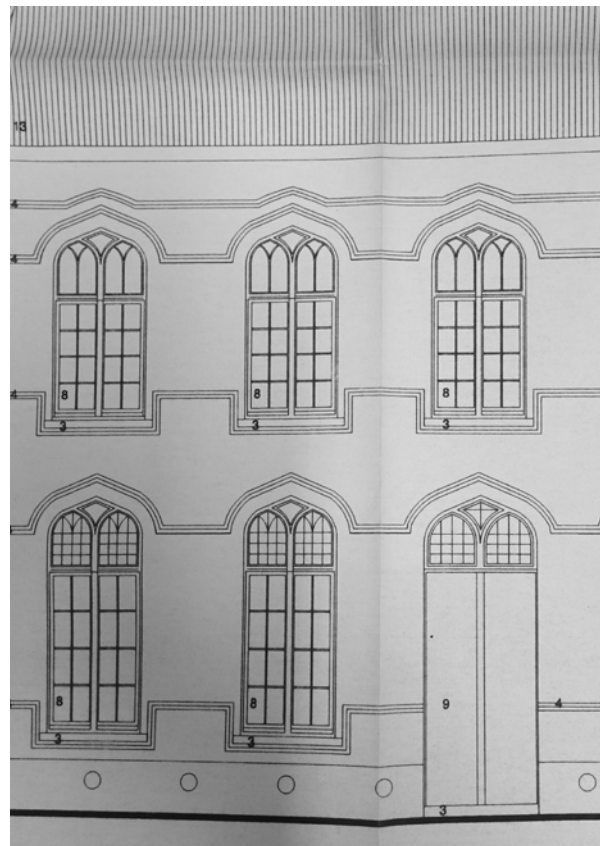
afb. 52: Aanvraag tot aanpassing gevel in de Deensestraat in 1950. De vensters op het gelijkvloers werden verlaagd. ©Stadsarchief Lier

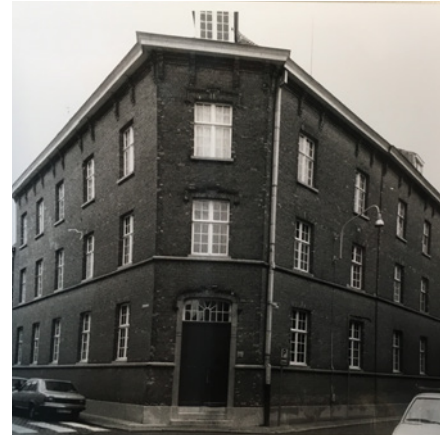
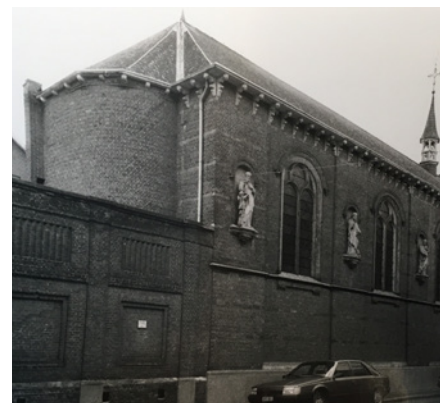
afb. 56: Foto van de straatgevels, genomen in 1987 ©Archief Agentschap Onroerend Erfgoed

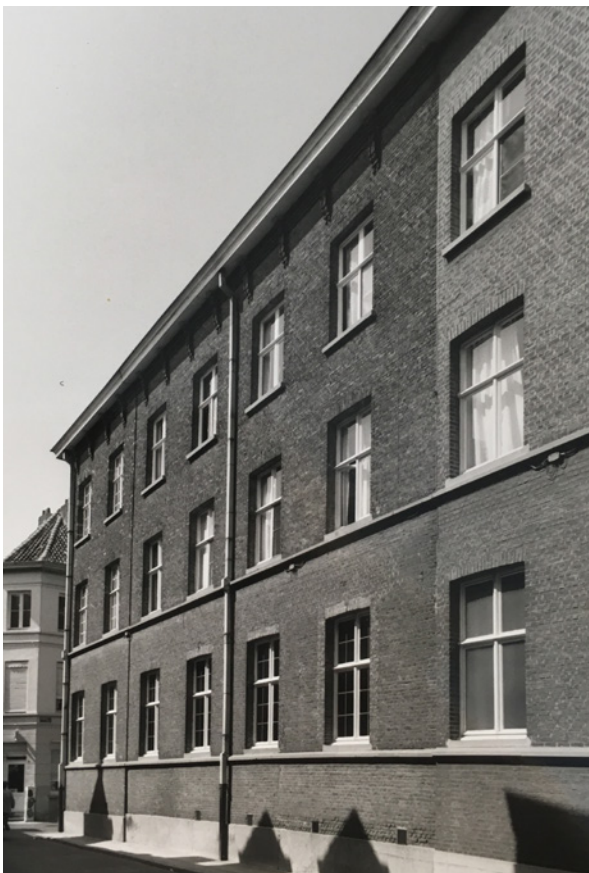
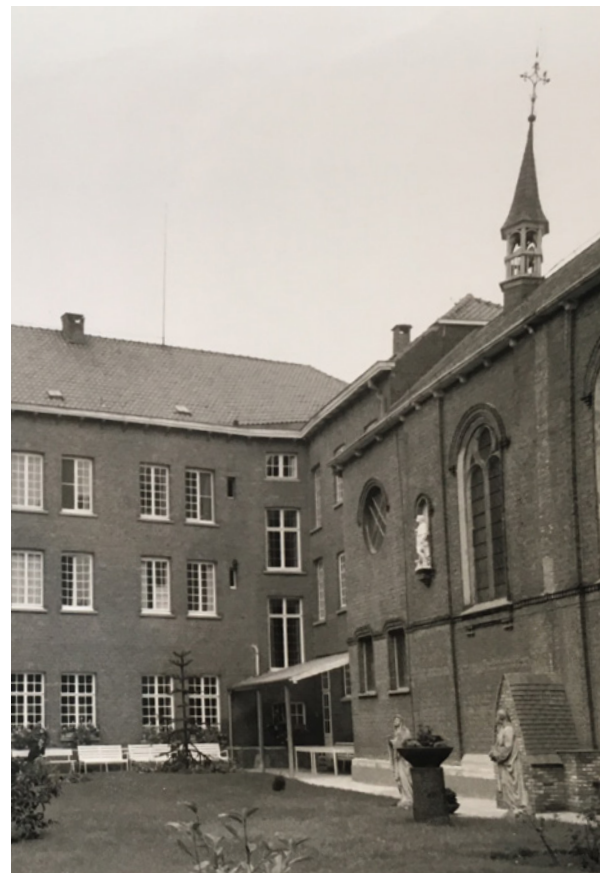
afb. 57: Foto van de nieuwe zuidvleugel aan straatzijde. Rechts zicht op de tuingevel van de oudere kloostervleugel met kapel. ©Archief Agentschap Onroerend Erfgoed

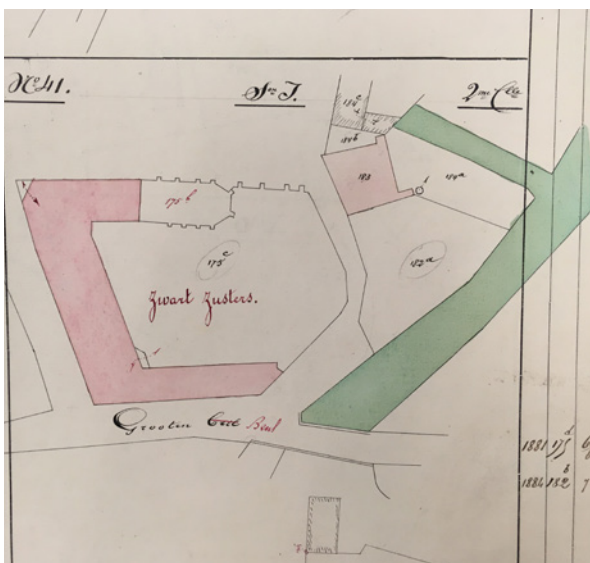
afb. 60: Mutatieschets 1876. 'Reepken' wordt afgebroken en grond bijgevoegd bij de kloostertuin. Optekening van de Lourdesgrot in de tuin. ©Kadaster FOD Financiën

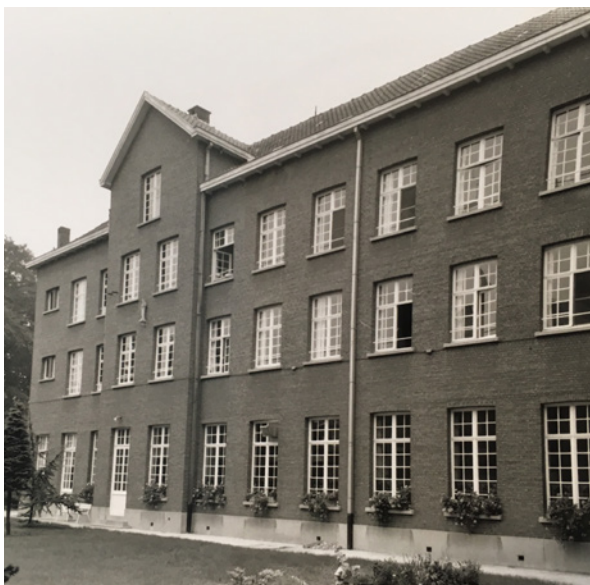
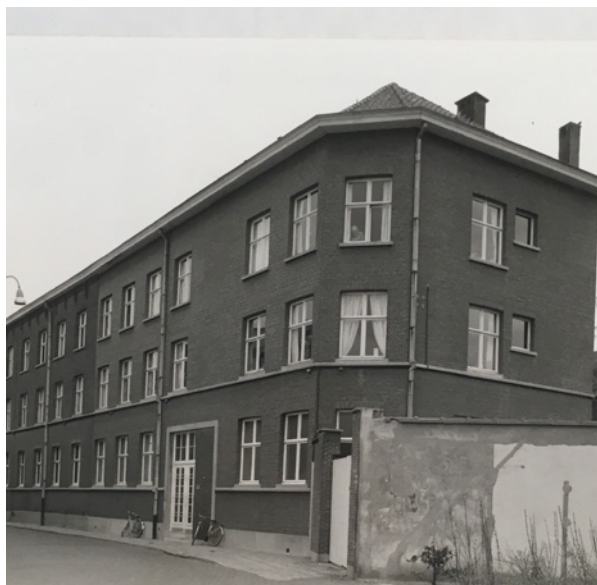
afb. 64: Tuingeveld en straatgevel van de nieuwe vleugel uit 1950. ©Archief Agentschap Onroerend Erfgoed

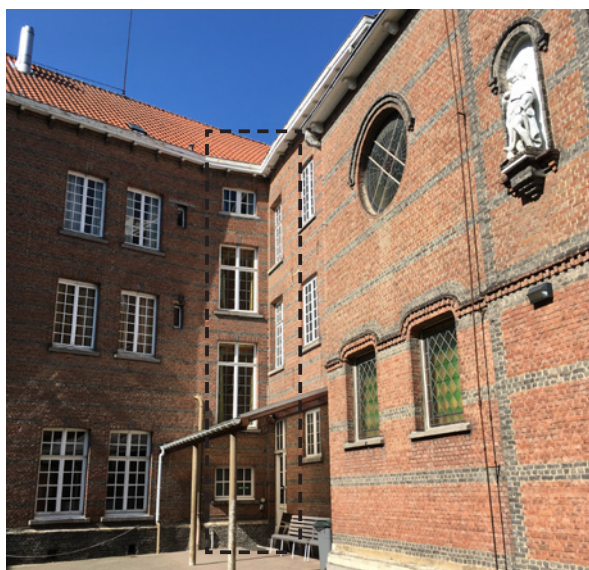
afb. 67: In de hoek van de kloostervleugels aan de tuinzijde duidt een afgeschuinde hoek met verspringende ramen op het achterliggende trappenhuis. De originele ramen werden hier vervangen (foto rechts genomen door ARAT in mei 2019). ©Archief Onroerend Erfgoed

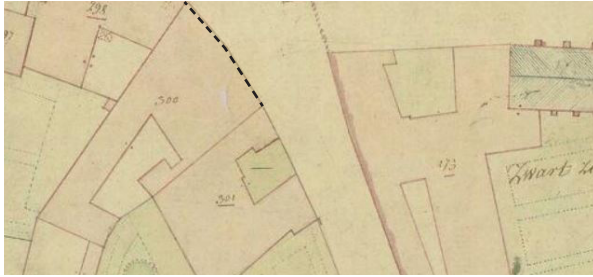
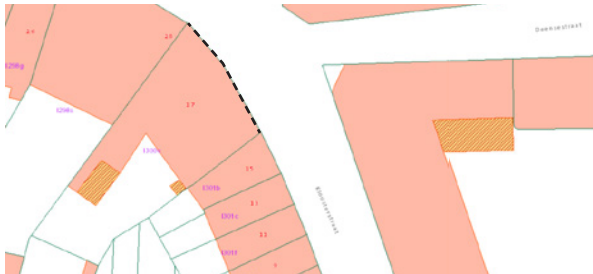
afb. 68: Primitief kadaster 1830 (©Cartesius) en huidig kadasterplan (©CadGis Viewer FOD Financiën). Aanduiding van de publieke gevels.

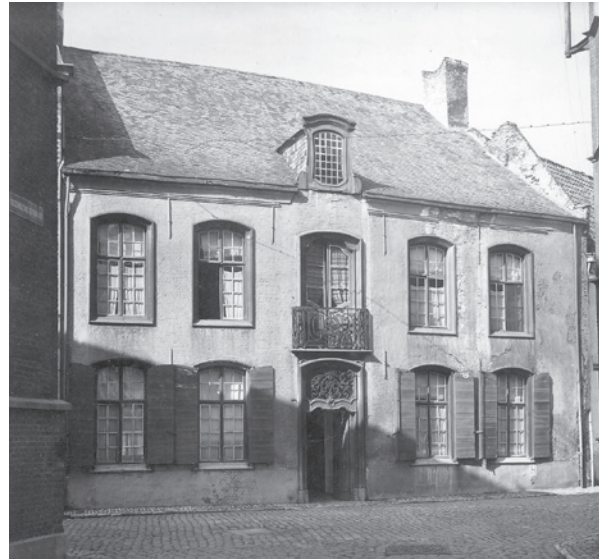
afb. 69: Voorgevel kanunnikenhuis vòòr 1980. ©KIK Balat

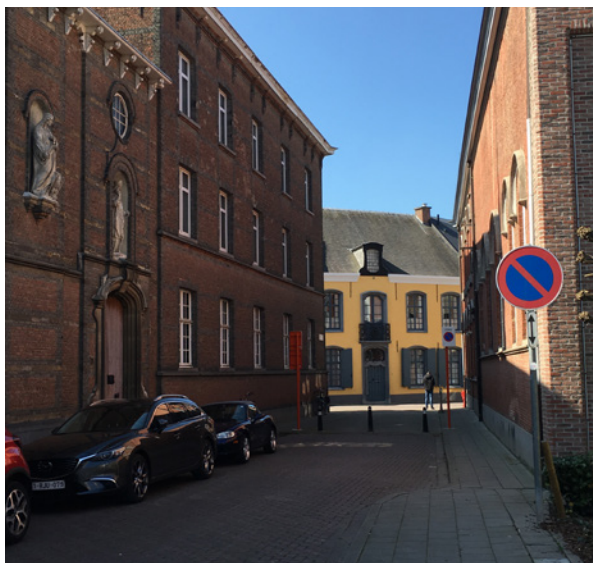
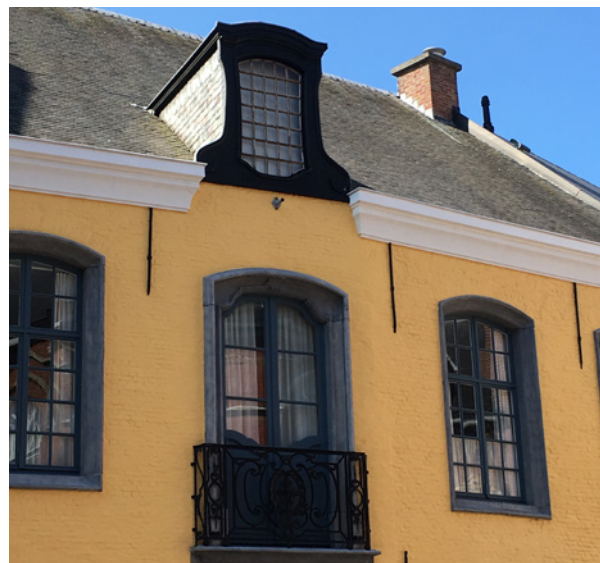
afb. 71: Beelden van het huidige aanzicht. De fraaie gevel met ambachtelijk glas en fraaie rococo-decoraties bleef erg mooi bewaard.

De toegangsdeur is een spiegelboogdeur in kwarthol geprofileerde arduinen omlijsting die rust op neuten. De rocailleversiering in het kalf is een typisch rococo-element. In het bovenlicht van de spiegelboogdeur zien we bijzonder sierlijke en weelderige smeedijzeren waaiers waarin het monogram van de kanunnik en rocailleversiering zijn ingewerkt. In de houten deur is een rond spionnetje uitgehouwen waarin de letters IHS te lezen vallen. Dit monogram kwam op in de hoge middeleeuwen en werd geregeld gebruikt op katholieke voorwerpen. Het is de weergave van de eerste drie letters van Jezus in Griekse hoofdletters: Iota, Eta en Sigma. De deurdorpel toont aan dat het straatniveau doorheen de jaren heen werd verhoogd. De verschillende traveeën worden onderscheiden door de slanke krulspie-ankers op zowel de gelijkvloerse als de eerste verdieping.

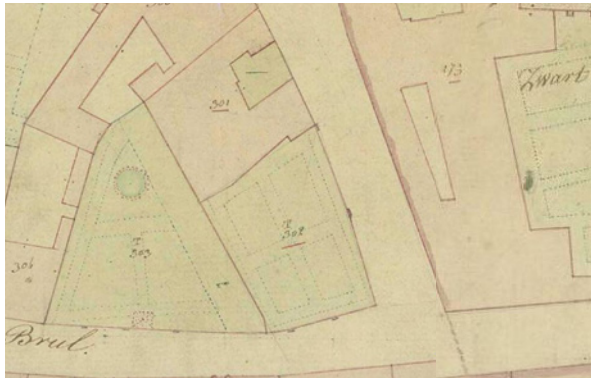
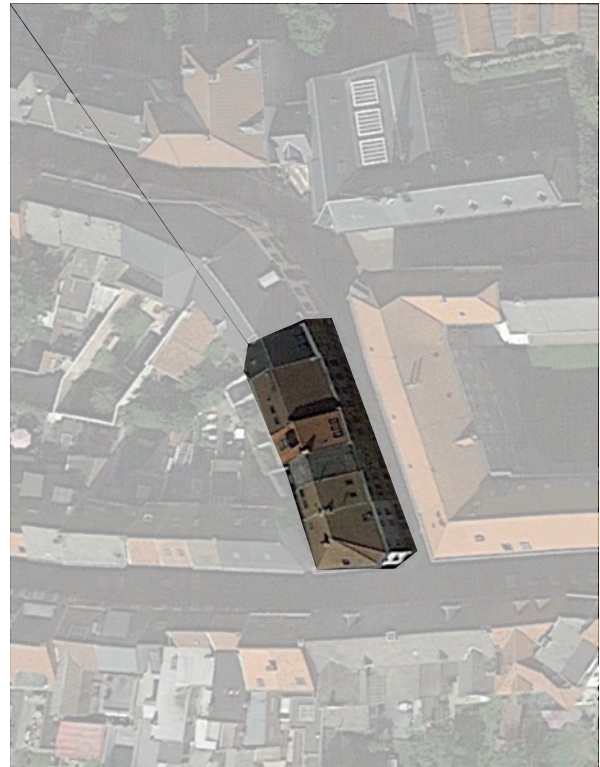
afb. 72: Primitief kadaster 1830 (©Cartesius) en huidig kadasterplan (©CadGis Viewer FOD Financiën). Aanduiding van de publieke gevels.

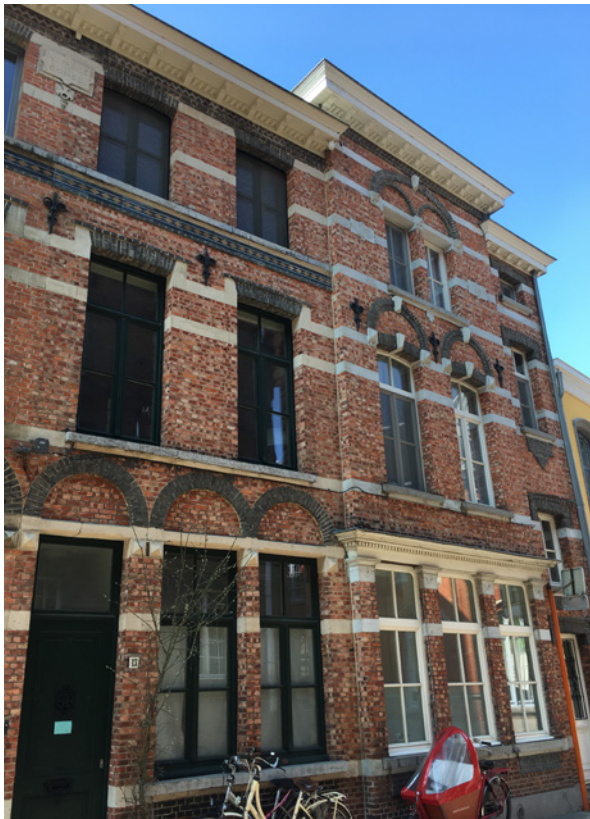
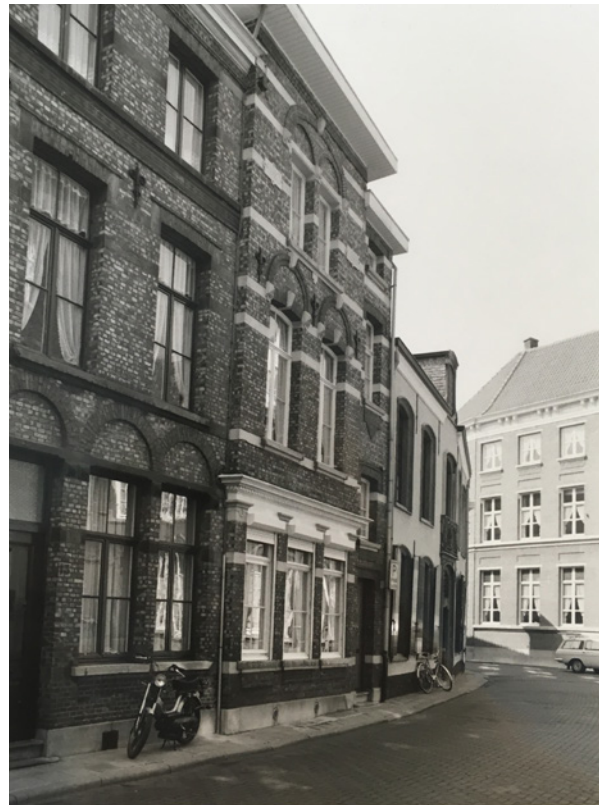
afb. 74: Foto van de voorgevel van nummers 13-15, genomen in 1987
©Archief Agentschap Onroerend Erfgoed

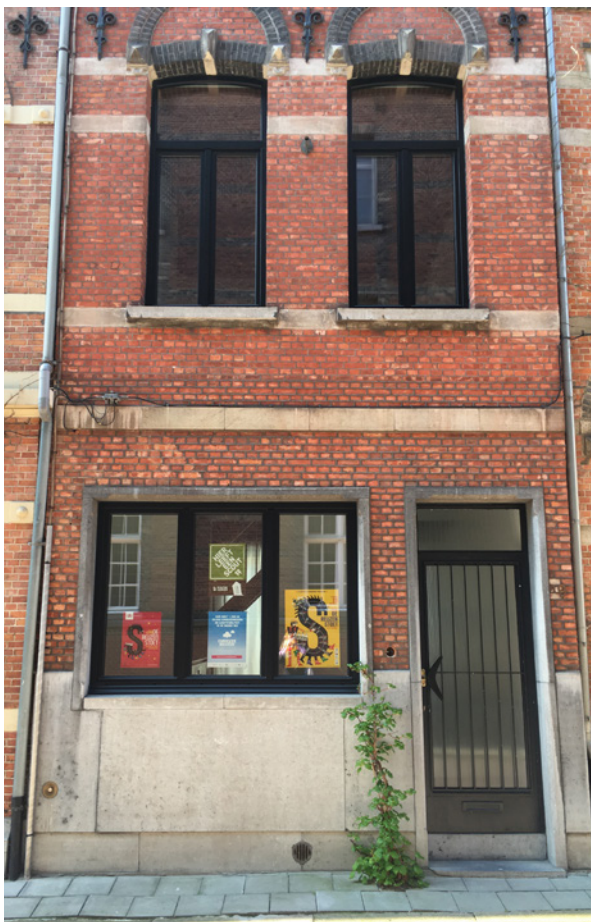
afb. 76: Aangepaste pui bij nummer 9 met harde cementvoegen en opgetrokken plint.

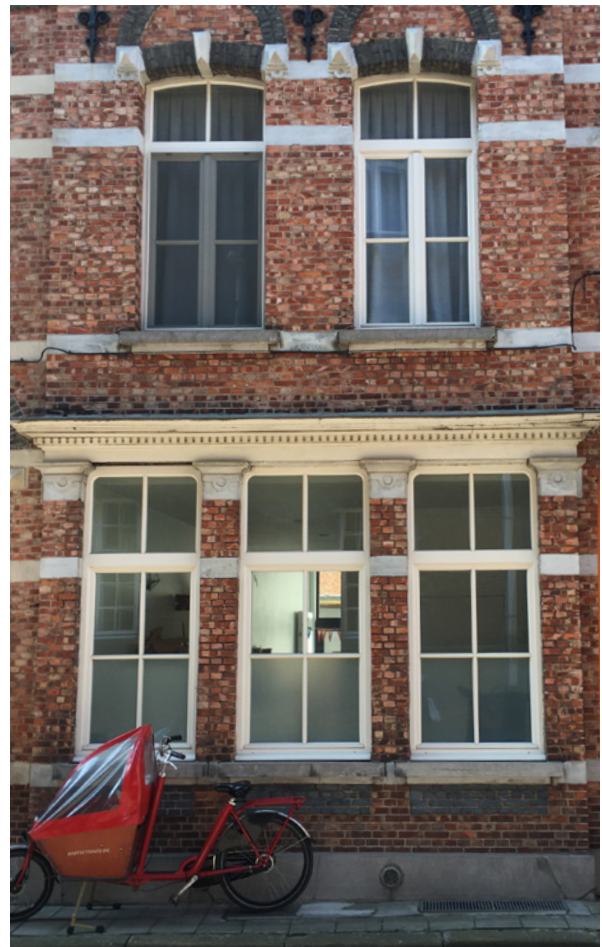
afb. 77: De pui van nummer 15 werd wel bewaard en vormt dus een goede referentie voor de oorspronkelijke gevel van nummer 9.

Woning nummer 15 is samen met woning nummer 9 opgevat als zijrisaliet van de eenheidsbebouwing. De pui bleef bewaard, net als de vormgeving van het fraaie raamschrijnwerk. Het schrijnwerk van de voordeur werd aangepast. De gevel wordt op termijn best gereinigd. De vervuiling situeert zich voornamelijk op het baksteenmetselwerk, de muurbanden en cartouches. Verder is de storende straatbedrading die zichtbaar is op de gevel, weg te werken. De blauwe hardstenen plint is oorspronkelijk en vertoont scheurvorming. Dit wordt best gerestaureerd om gevolschade te voorkomen.

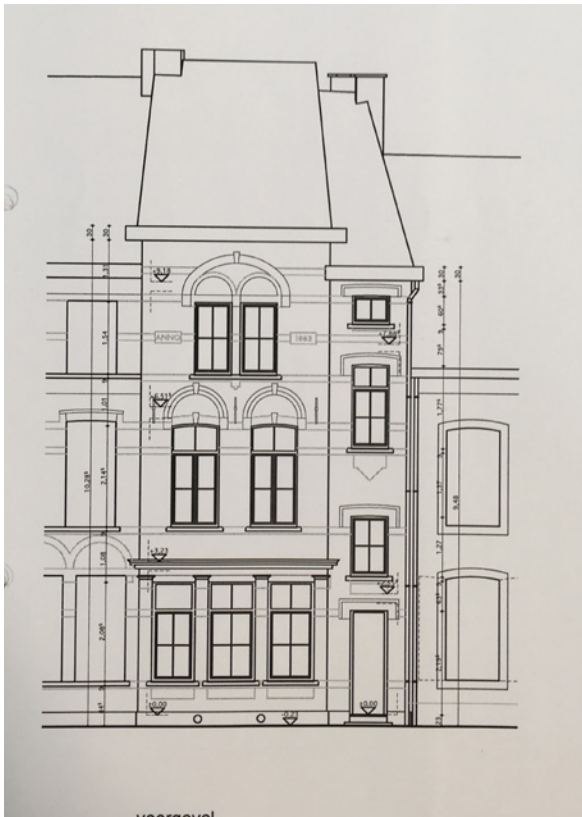
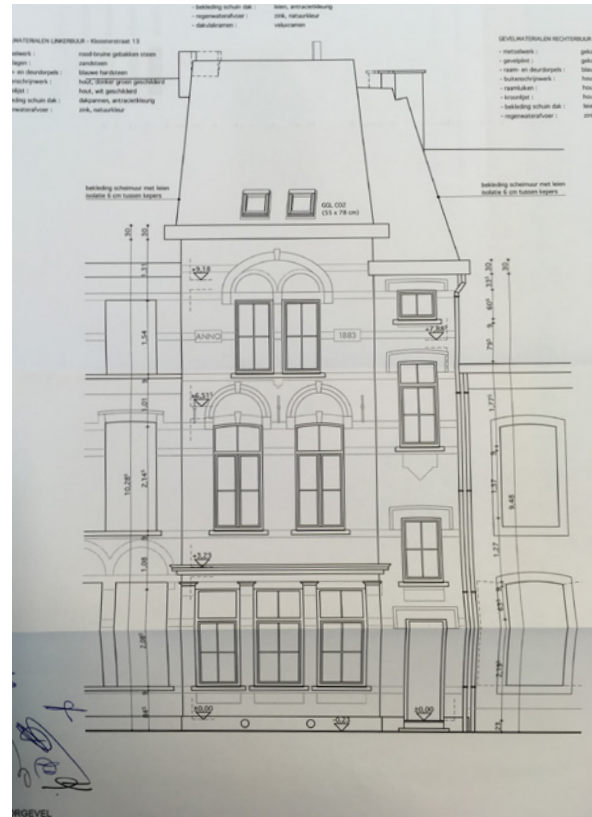
afb. 78: Woning nummer 15 werd in 2010 gerenoveerd onder leiding van K. Lens. Rechts is de vernieuwde en huidige situatie. ©Archief Onroerend Erfgoed

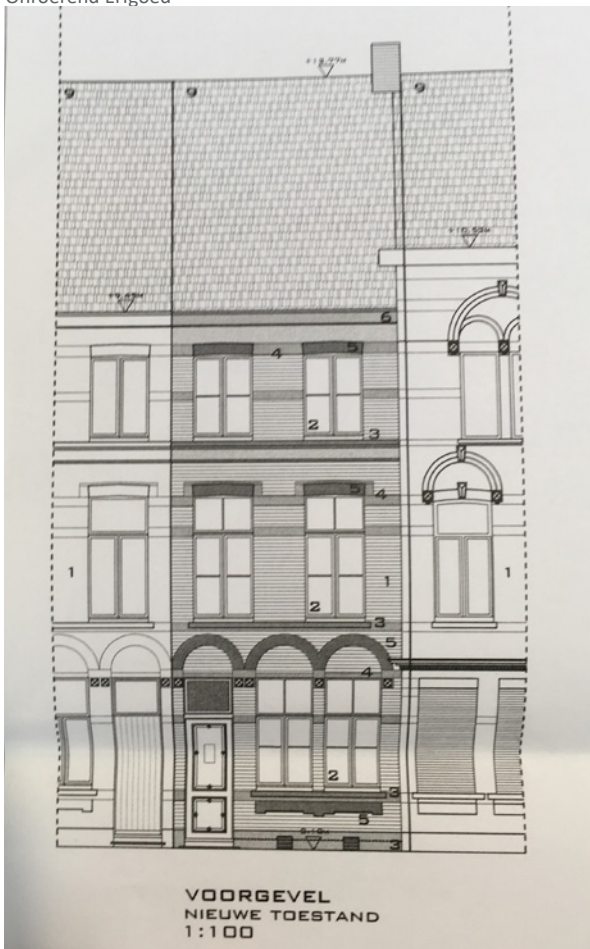
VOORGEVEL
NIEUWE TOESTAND
1:100

afb. 79: Woning nummer 13 werd ook in 2010 gerenoveerd ©Archief Onroerend Erfgoed

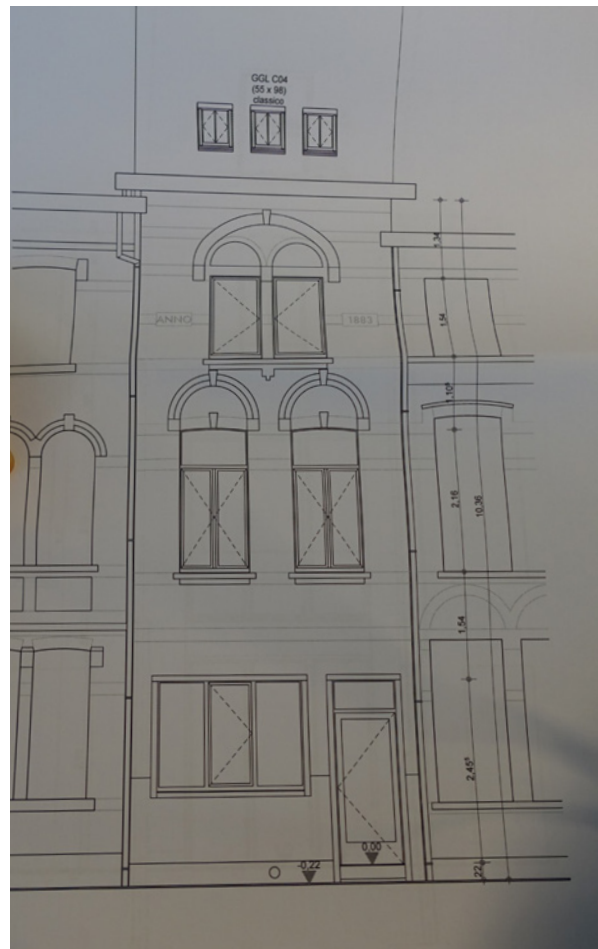
afb. 80: In 2012 werden drie dakkapellen toegevoegd aan woning nummer 9. Onder leiding van K.Lens. ©Archief Onroerend Erfgoed

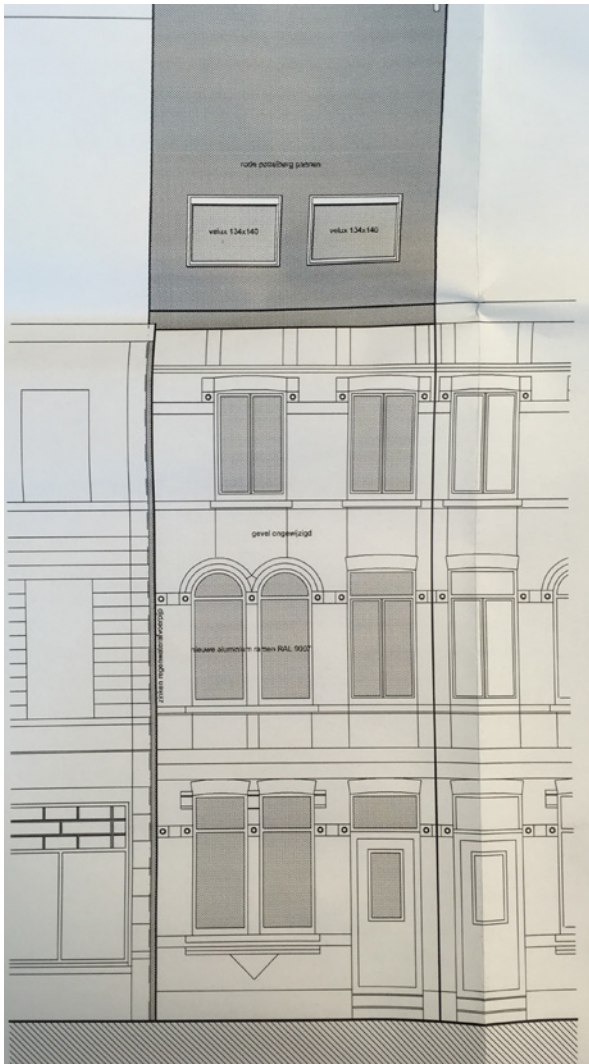
afb. 81: Woning nummer 5 werd in 2006 gerenoveerd onder leiding van A&D STUDIO. ©Archief Onroerend Erfgoed

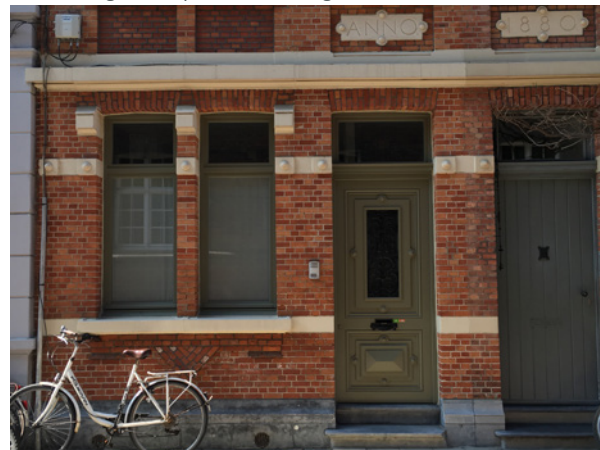
afb. 83: Huidig uitzicht van de pui van nummer 5. De voordeur is niet origineel maar werd vormgegeven naar historisch model.

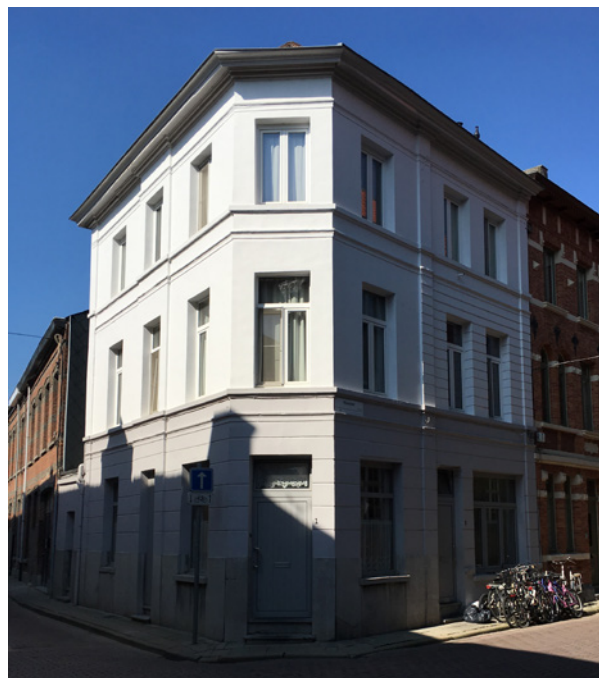
afb. 85: Huidig uitzicht van de hoekwoningen Kloosterstraat 1-3. Het buitenschrijnwerk werd aangepast.

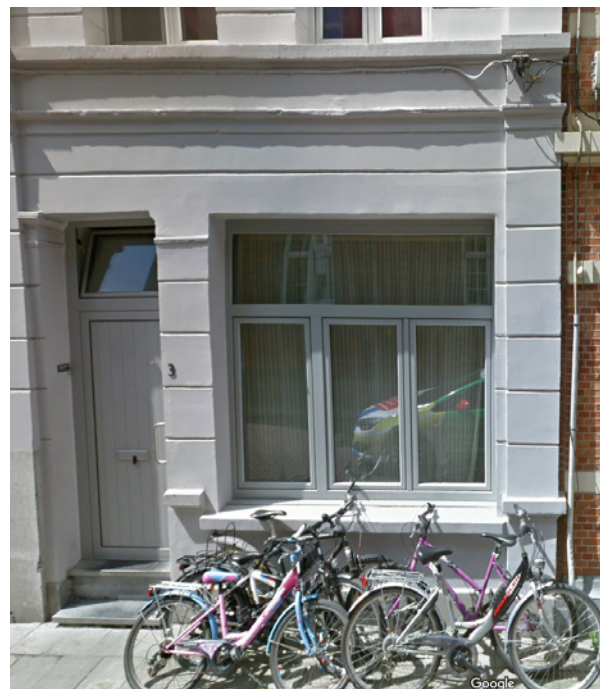
afb. 86: De ramen op de begane grond van woning nummer 3 werden in 1937 aangepast. Rechts huidig uitzicht. ©Stadsarchief Lier

De hoekwoning werd omstreeks 1880 gebouwd ter plaatse van de ommuurde tuin bij het gebouw van kanunnik De Bois. In 1937 werden de ramen op de begane grond van woning nummer 3 aangepast: 'ontwerp tot het plaatsen van eene vitrien aan het huis belgjen Kloosterstraat N3 te Lier, eigendom van mevr. wid. Schilleman(s)'.
