628 LIER KLOOSTERSTRAAT EN OMGEVING

Bril 27-29, Deensestraat 5-6, Kloosterstraat, Volmolenstraat 64-72

BEHEERSPLAN

Opgemaakt door **ARAT architecten**

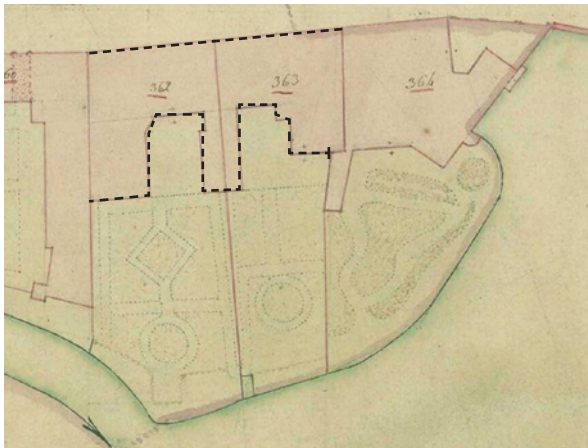
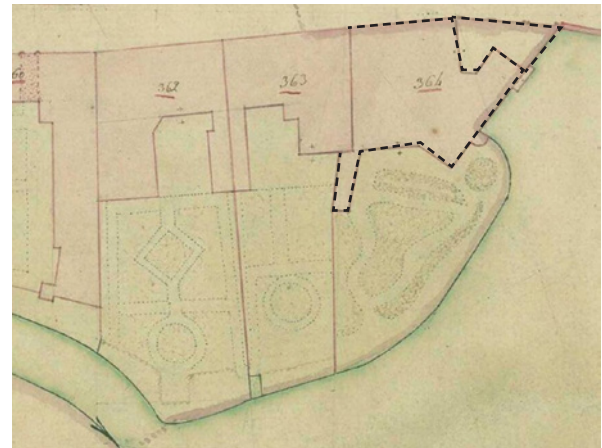
afb. 87: Primitief kadaster 1830 (©Cartesius) en huidig kadasterplan (©CadGis Viewer FOD Financiën). Links werden de publieke gevels van de twee burgerwoningen aangeduid (nummers 64-66), rechts die van het Hof van Holland (nummer 68).

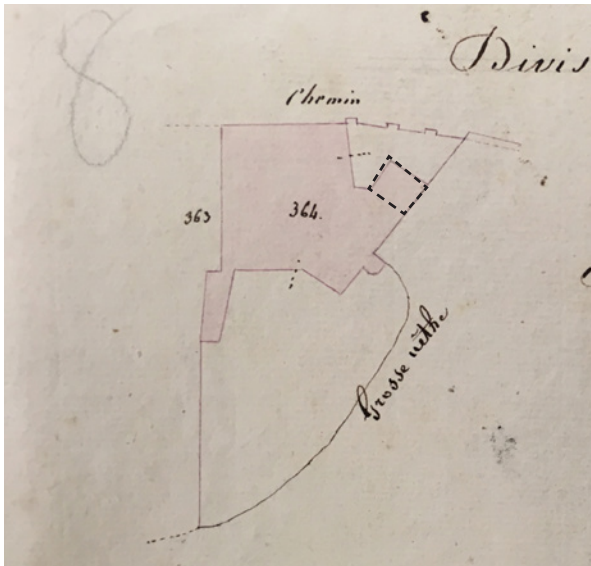
afb. 93: Mutatieschets 1835. Het perceel wordt gesplitst. Aanduiding van de footprint van Het Donderhuys. ©Kadaster FOD Financiën

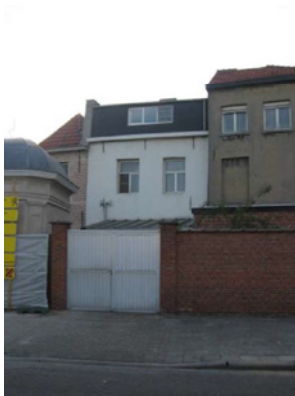
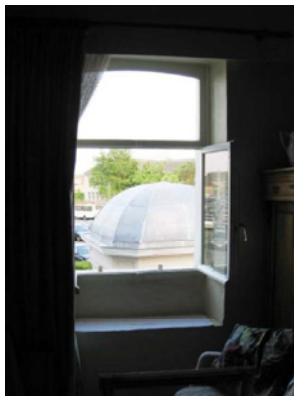
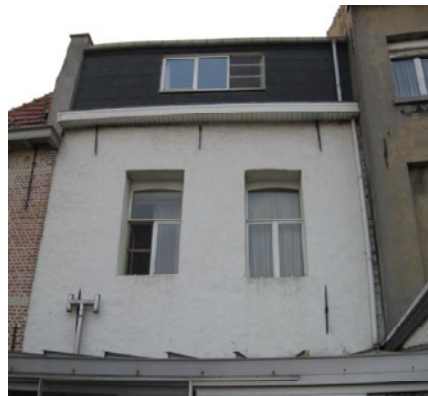
afb. 96: Simulatie en onderzoek van het Donderhuys naar aanleiding van Open Monumentendag. ©TriHarch studiebureau voor Stad Lier

Buitenzijde : de oorspronkelijke natuursteengevel zit achter een (buiten) pleisterlaag
-gelijkvloers : 2 doorgangen naar een veranda. Begin vorige eeuw: nog 1 raam en 1 deur
-1^e verdieping : 2 ramen die langs de binnenzijde authentiek kunnen zijn. Langs de buitenzijde : vroegere schietgaten ?
-2^e verdieping : muur langs straatzijde afgebroken.. Was oorspronkelijk zo'n 2 m hoger cfr. zijde C

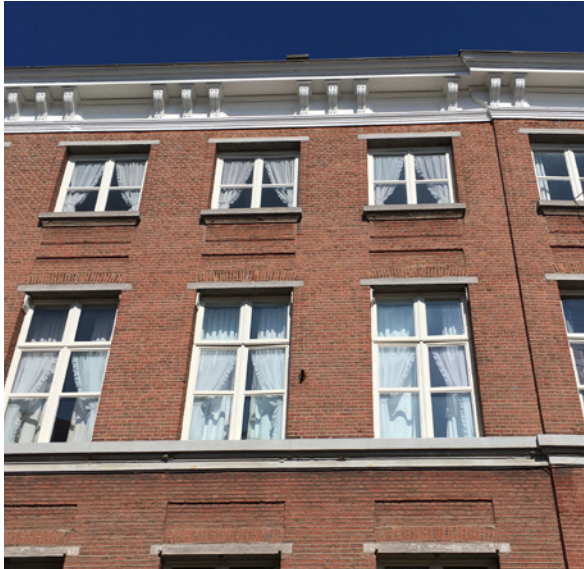
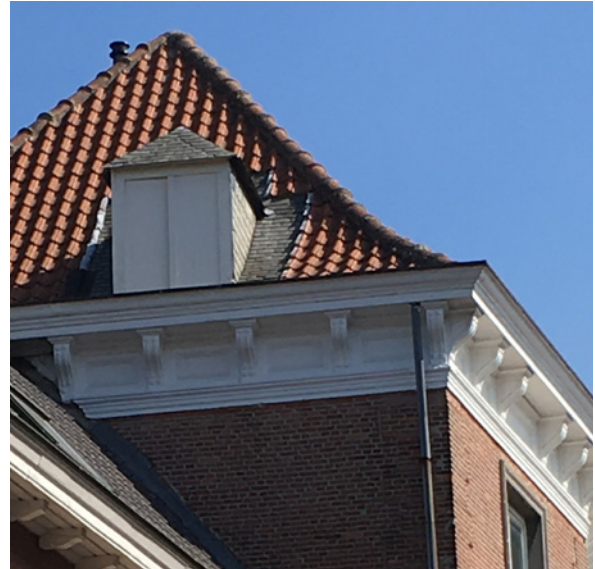
afb. 103: Het breedhuis heeft drie bouwlagen onder een met mechanische pannen bedekt zadeldak. In de westgevel zit een dakkapel.

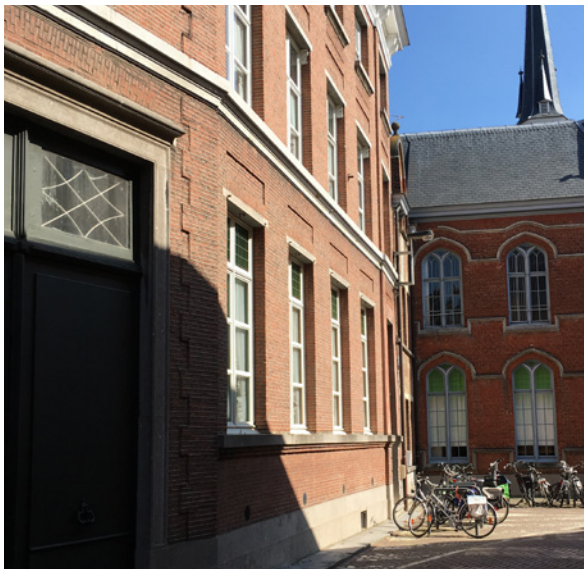
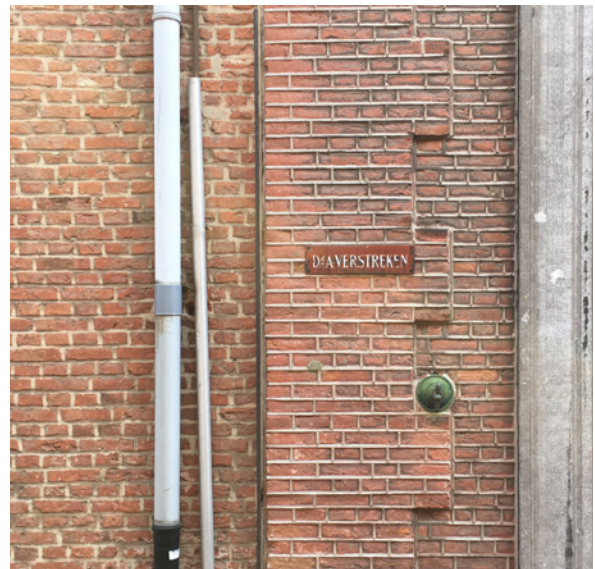
afb. 104: Getande lisenen decoreren de poorttravee.

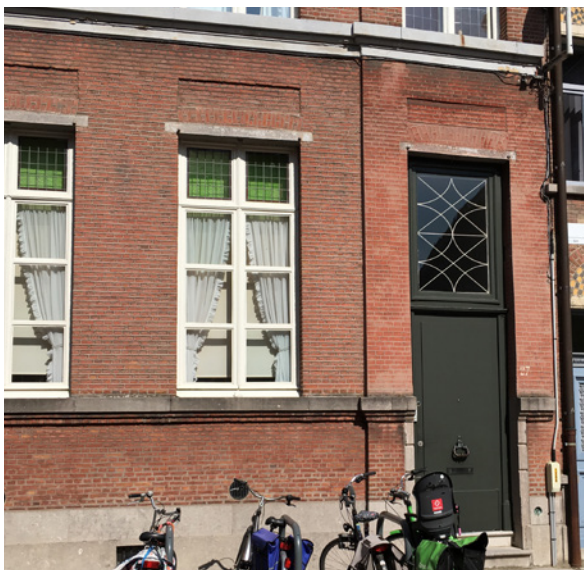
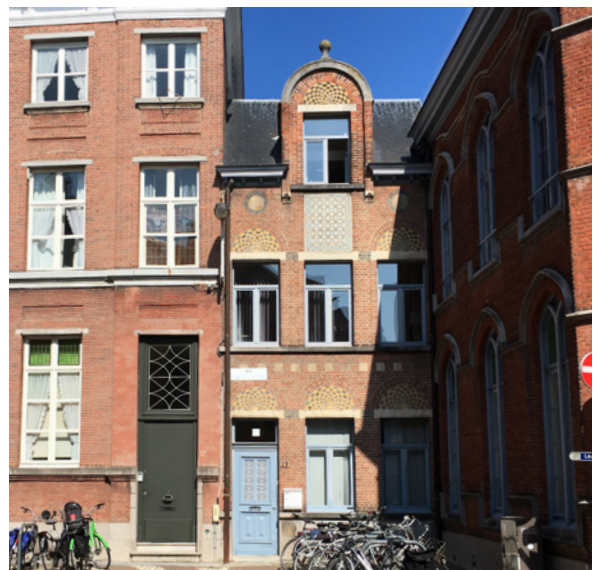
afb. 105: In de uiterste travee werd een raam omgevormd tot toegangsdeur. Naastgelegen stadswoning met lijstgevel.

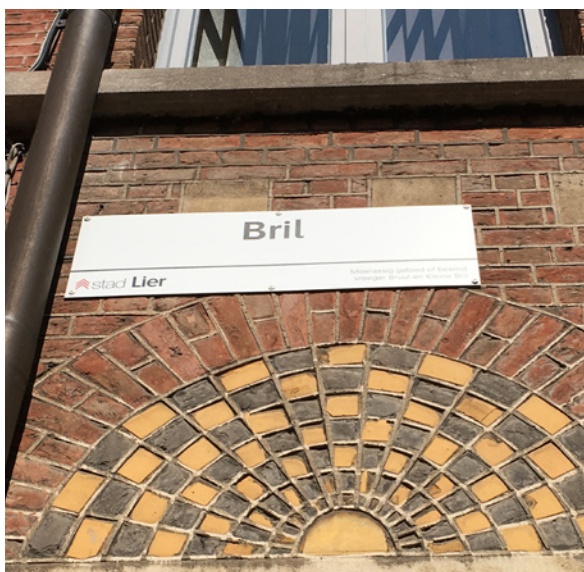
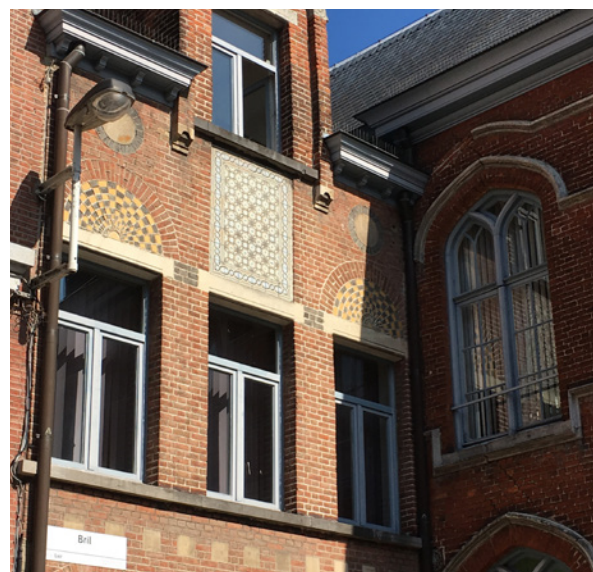
afb. 106: Mozarabisch geïnspireerde ornamenten en siermetselwerk geven de lijstgevel kleur.

De stadswoning tussen de voormalige brouwerij en het Sint-Jozefruisthuis werd aan het begin van de twintigste eeuw gebouwd. Het betreft een breedhuis van drie traveeën met twee bouwlagen onder een zadeldak dat bedekt wordt door mechanische pannen. De lijstgevel is gedecoreerd met Moorse geïnspireerde ornamenten in de boogvelden boven de rechthoekige muuropeningen. Het kleurrijke metselwerk brengt de gevel tot leven. De centrale dakkapel heeft een halfronde arduinen kroonlijst en een bekronend topstuk. De latei wordt gedecoreerd door half cirkelvormig inlegwerk van grèstegels. Op de eerste verdieping is centraal een paneel met tegelversiering te zien. De houten kroonlijst steunt op modillons en wordt lokaal onderbroken door de dakkapel.

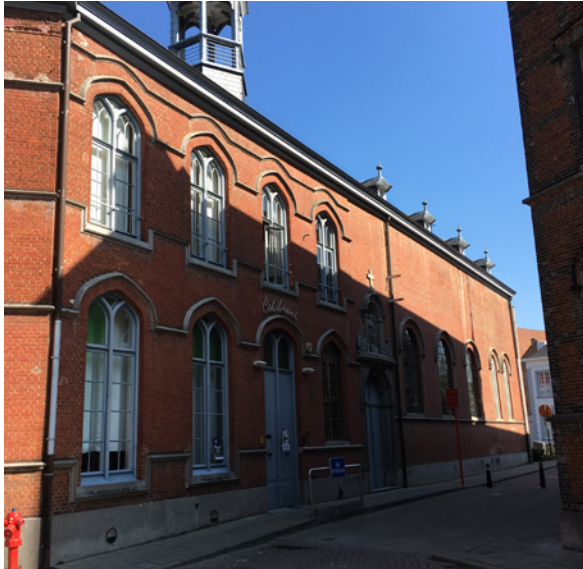
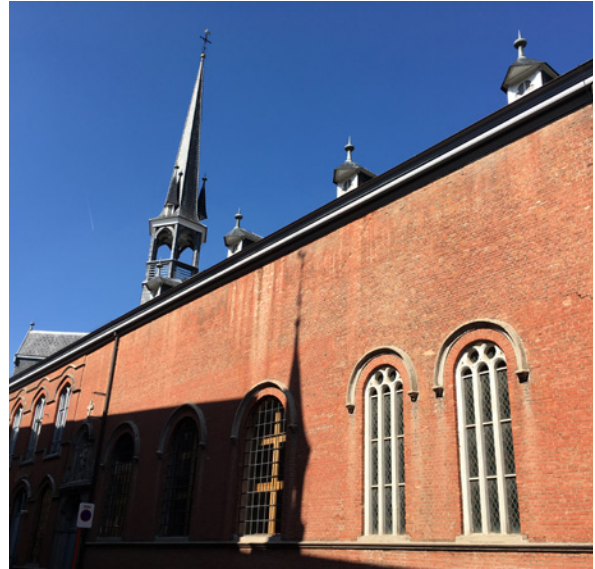
afb. 107: De ingesloten kapel werd destijds gebouwd door de Lierse cellebroeders. De gevel loopt over in een voormalige kloostervleugel.

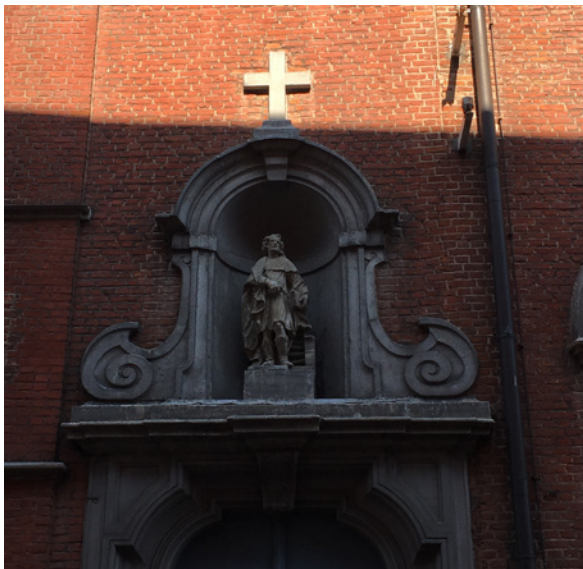
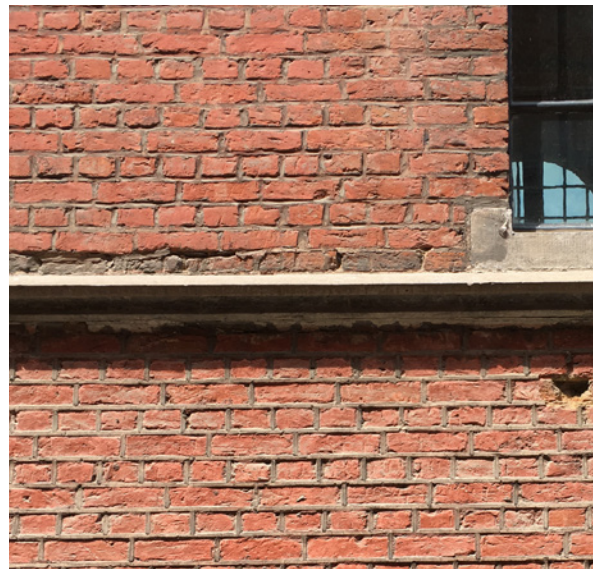
afb. 108: Beeltenis van de Heilige Alexius in de ingangstravee, patroon van de cellebroeders. Detail van het verschil in voegwerk onder en boven de waterlijst aan de straatzijde van de kapel.

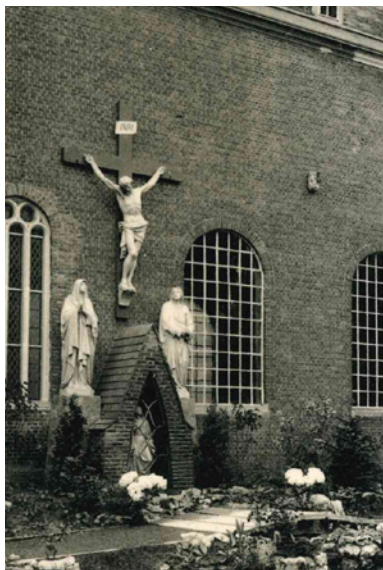
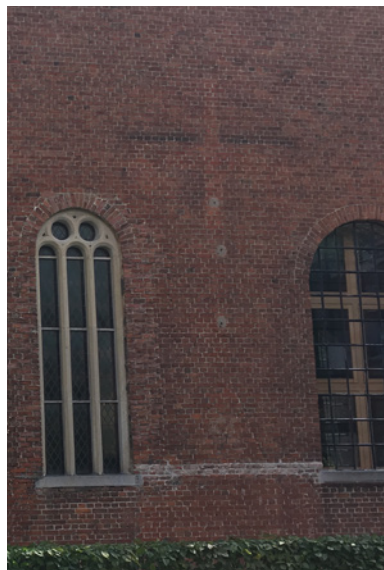
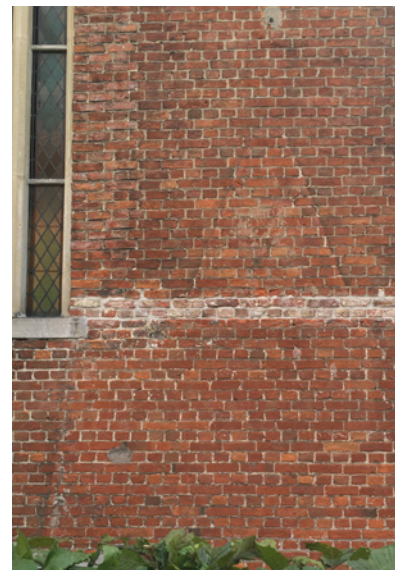
afb. 109: Historisch beeldmateriaal toont aan dat de calvarie en de crucifix die wordt besproken bij het zwartzustercomplex, oorspronkelijk in de binnentuin van het oude Alexianenconvent stond. Hiervan zijn sporen zichtbaar in de zuidelijke tuingevel.

De tuingevels behoren strikt gezien niet tot de bescherming. Er werd echter opgemerkt dat de calvarie en de metershoge crucifix die tegenwoordig in de kloostertuin van de Zwartzusters tegen de kapel te zien is, oorspronkelijk in de binnentuin van het Alexianenconvent stond. Deze werd wellicht verplaatst nadat de zusters het kloostercomplex van de cellebroeders opkochten. Sporen zijn zichtbaar in de tuingevel van de kapel.

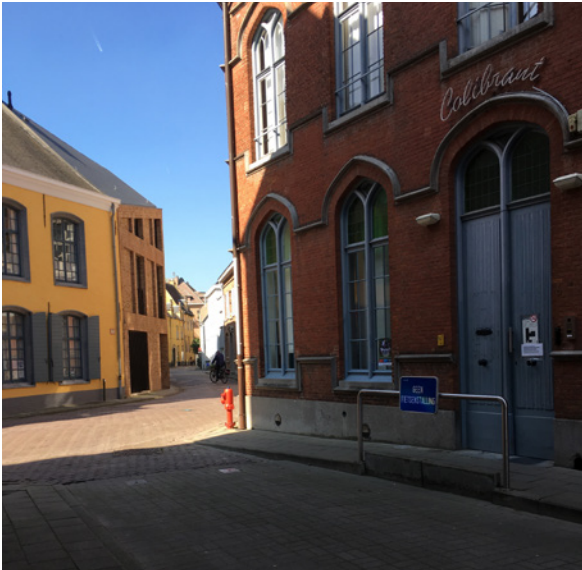
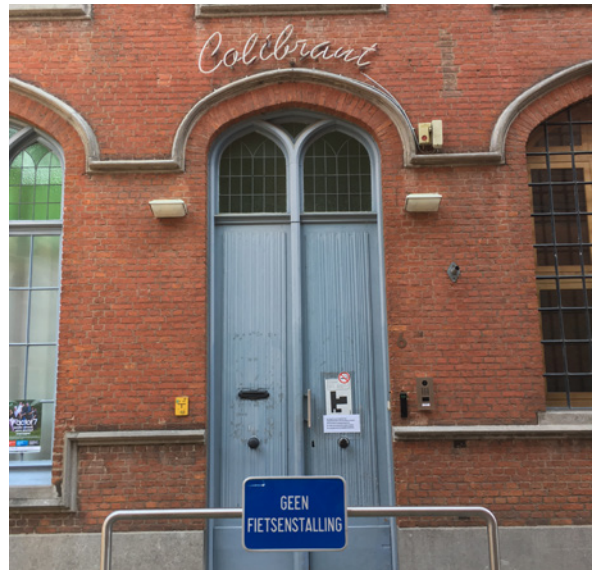
afb. 110: De neogotische kloostervleugel werd herbouwd eind negentiende eeuw.

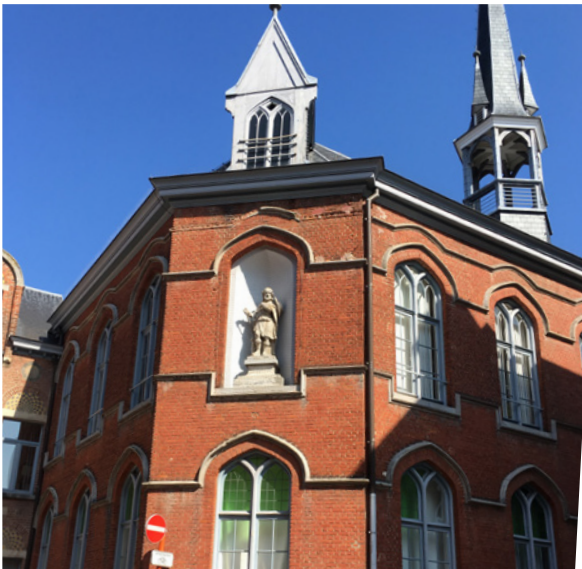
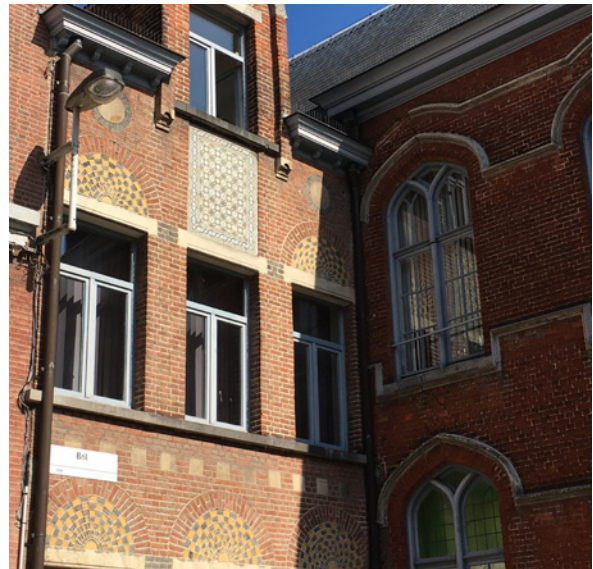
afb. 111: Bovenaan de afgesneden gevel is de lijst gedeeltelijk weggevallen. Aansluiting met de naastgelegen stadswoning.

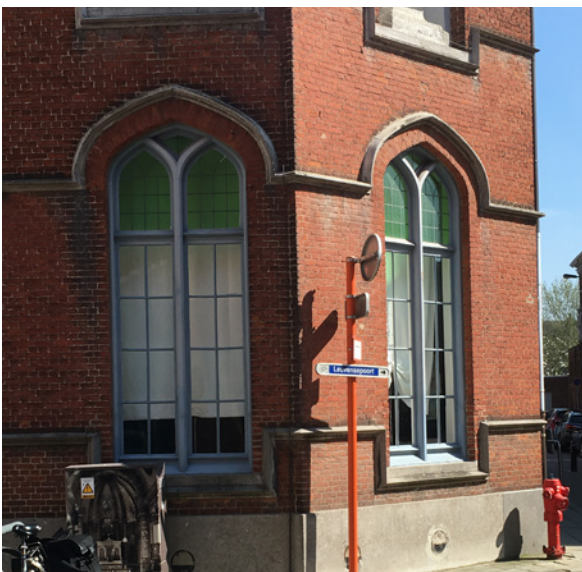
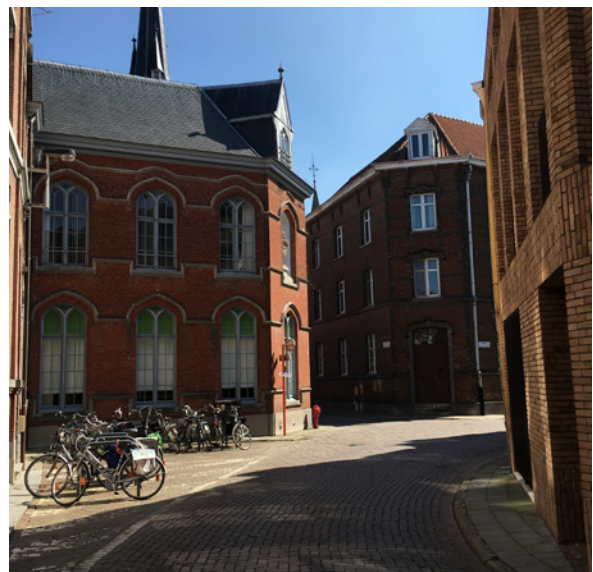
afb. 112: De muurlijst loopt over in de omkadering van de spitsboogramen. Zicht vanuit de Bril.

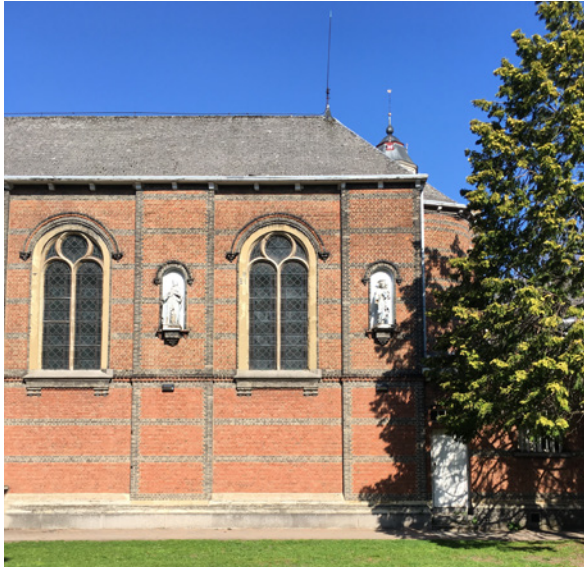
afb. 113: Zicht op de noordgelegen kapel met rechts de lage sacristie.

Ten oosten van de kapel is een lage bakstenen sacristie van drie traveeën aangebouwd. Het bevat één bouwlaag onder een schilddak en heeft rechthoekige muuropeningen met wit geschilderd traliewerk en arduinen latei en raamdorpel. Net als de kapel heeft de sacristie muurbanden van gesmoorde baksteen. De kroonlijst rust op gelijkaardige modillons als de tuingevel van de kapel. De enkele muurankers onder de kroonlijst zijn wit geschilderd. Een licht getoogde houten deur biedt via twee arduinen treden toegang tot het interieur vanuit de tuin. Boven de deur een ellipsvormig venster, opnieuw met diefijzers. De arduinen plint van de kapel loopt niet door: de arduinen afdeksteen bedekt de verbrede bakstenen plint van de sacristie. Er zijn enkele muurroosters in de plint zichtbaar. Verlichting in opbouw op de hoek van de sacristie zorgt voor ontsierende elektrische bedrading over de gevel.

De sacristie heeft baat bij een grondige restauratie. Het gebouw wordt overschaduwed door een boom waarvan de takken dringend dienen gesnoeid te worden om schade aan het dak te voorkomen. Het metselwerk is erg vervuild, op vele plaatsen zijn scheuren en uitgespoeld voegwerk zichtbaar. Her en der werden leemtes in het metselwerk hersteld met een harde cementvoeg, dit moet vermeden worden in combinatie met de zachte bakstenen. De elektrische bedrading en het houten afdak ontsieren de kopse gevel van de sacristie. Het zicht op de Sint-Gummaruskerk vanuit de tuin wordt versterkt wanneer het afdak en de recente garage af worden gebroken. In elk scenario - of er nu een publiek pad doorheen de tuin wordt aangelegd -

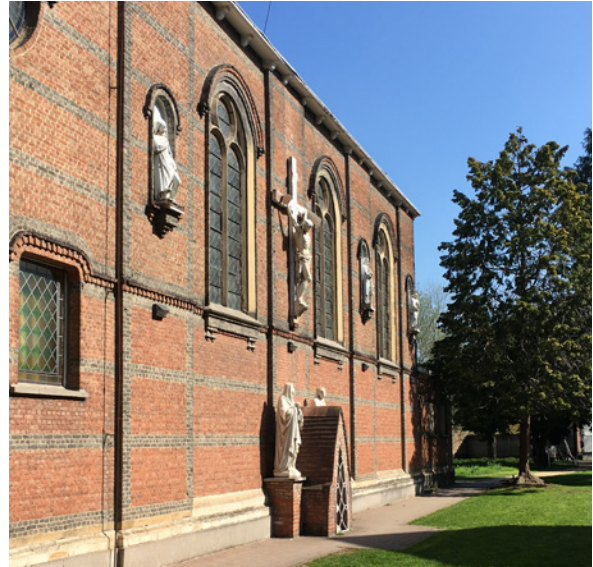
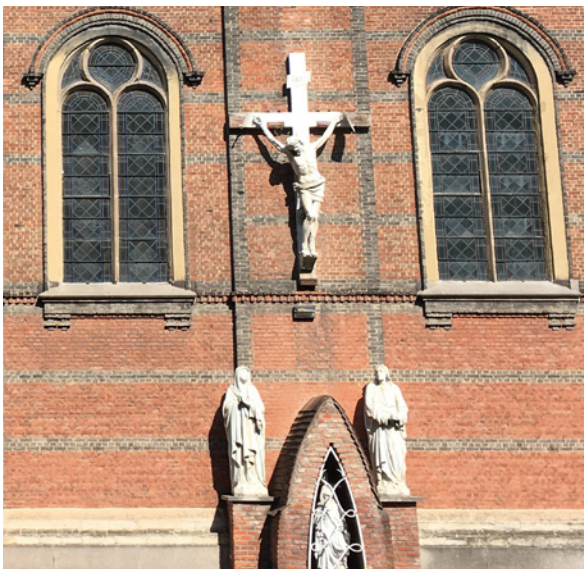
afb. 114: Centrale calvarie. De kapel werd aan het einde van de negentiende eeuw vernieuwd in dezelfde stijl als de bestaande kloostervleugels.

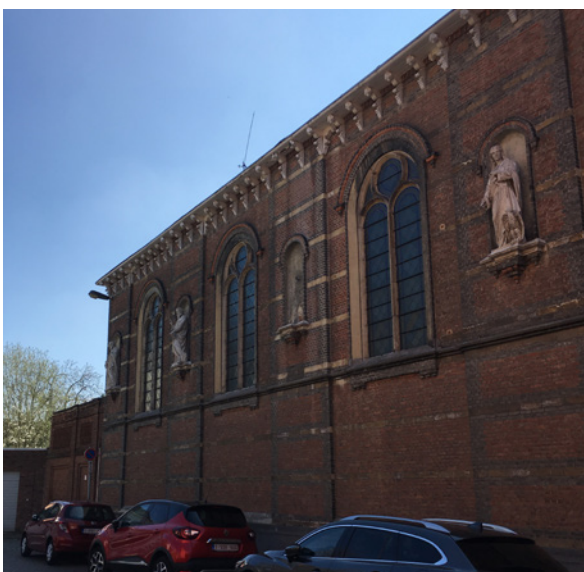
afb. 115: Zicht op de straatgevel van de kapel met tuinmuur.

De straatgevel is op eenzelfde manier opgebouwd als de tuingevel, met uitzondering van de omlijsting van de rondboogvensters en muurbanden. Deze zijn in tegenstelling tot de tuingevel uit zandsteen vervaardigd. De toegangstravee bevat een korfboogdeur in geprofileerde zandstenen omlijsting met vleugelstukken. In de voluutsluitsteen staat het jaartal 1882 gegrift.

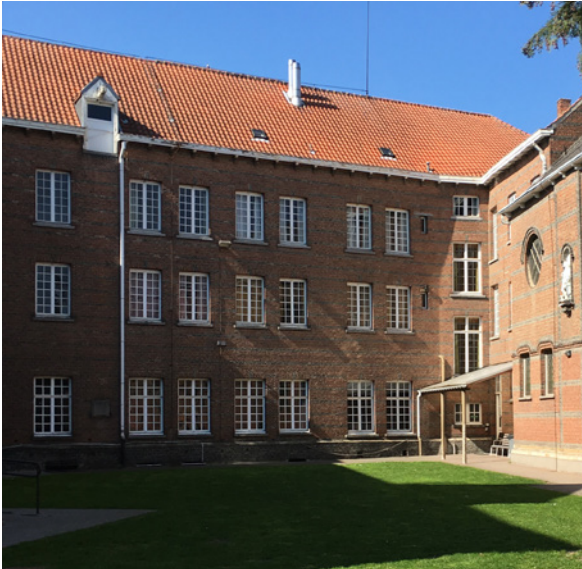
afb. 116: L-vormige tuingevel met afgesneden hoek. Aansluiting met nieuwe vleugel die midden twintigste eeuw werd aangebouwd.

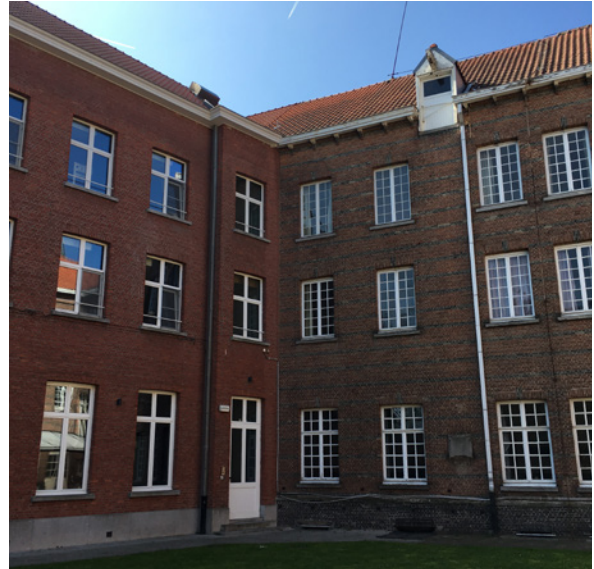
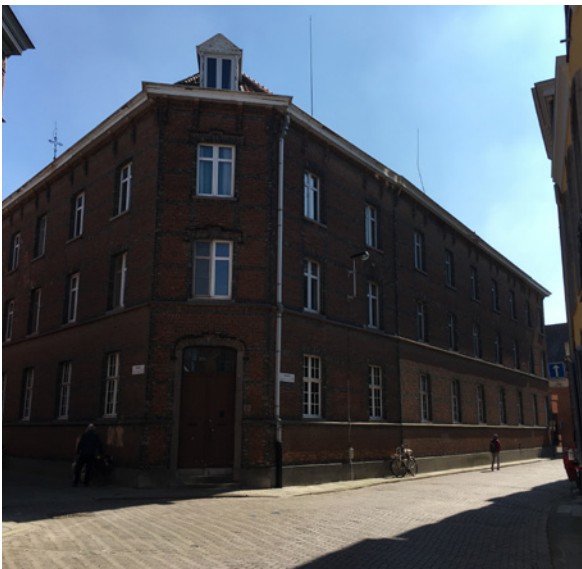
afb. 117: U-vormige negentiende-eeuwse kloostervleugel met afgeschuinde inkomtravee. Rechts hoek tussen de Volmolen- en de Kloosterstraat.

Ter hoogte van deze gevelsteen zien we een dakkapel met originele hijsbalk. Wellicht werd het oorspronkelijke laadluik vervangen door het huidige deurtje. De kroonlijst wordt hier plaatselijk onderbroken. Het trappenhuis in de noordwestelijke hoek van de U-vormige vleugel is mooi afleesbaar door de subtiel afgeschuinde hoek in de gevel en de verspringing van de ramen. Het afdak voor de inkom werkt als storend element voor de ordonnantie van de gevel. De gevel van de vleugel verspringt ten opzichte van die van de kapel, in tegenstelling tot de straatzijde waar beide gevels in elkaar overlopen. De dakhelling van de kapel is flauwer dan die van de vleugel en de nok van de kapel ligt lager.

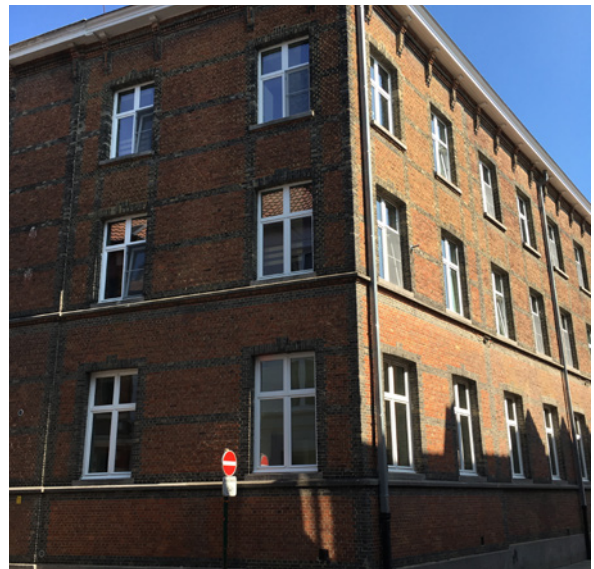
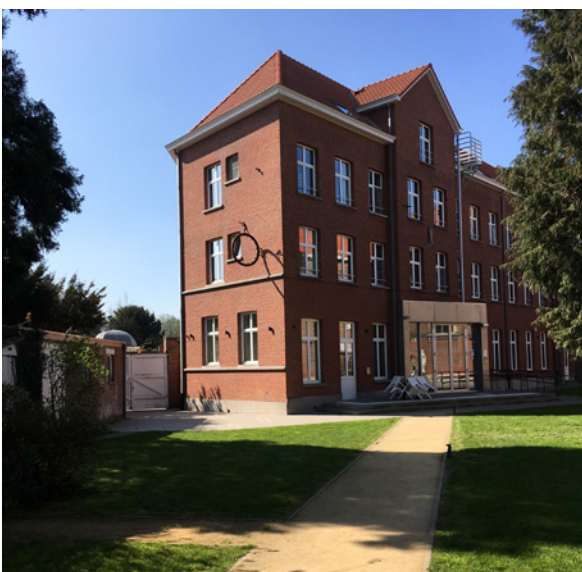
afb. 118: Zicht op nieuwe vleugel, zowel tuinzijde als straatkant.

De recentere zuidvleugel heeft een gelijkaardige geleding en opbouw maar is minder verfijnd in het decoratief metselwerk. Het nieuwere metselwerk contrasteert maar harmoniseert relatief goed in het geheel van kloostertuin en omringende gebouwen. De vleugelramen zitten op eenzelfde hoogte als de oudere vleugel. De arduinen plint in de straatgevel keert bij de nieuwe vleugel wel terug in de tuingevel. In de vijfde travee werden aan de straatkant de ramen op de verdiepingen dicht gemaakt. De kroonlijst loopt door maar wordt niet gedragen door een bakstenen daklijst en geprofileerde bakstenen consoles zoals bij de oudere vleugel. Twee uitspringende traveeën met dakkapel boven markeren de ingang van de herberg die tegenwoordig gehuisvest wordt in de vleugel. Een inkomportaal met hedendaagse vormgeving springt uit ten opzichte van de vlakke gevel.

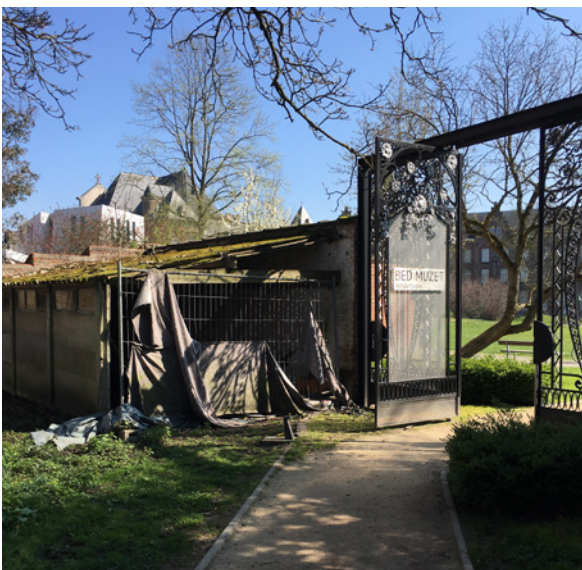
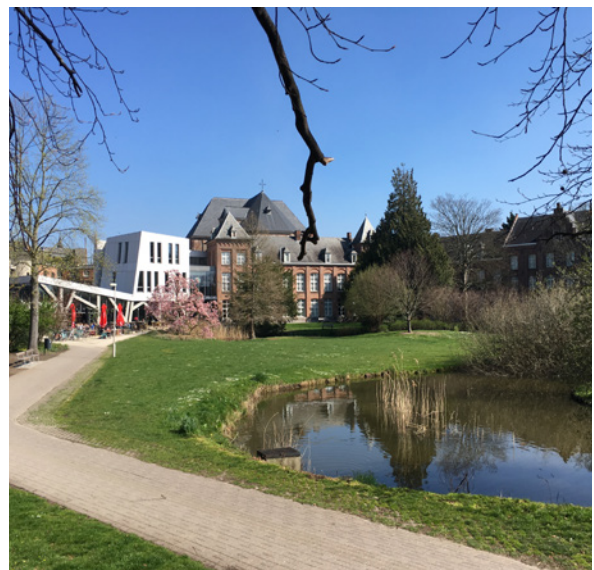
afb. 121: Toegangspoort die uitgeeft op de Gasthuisvest met park aan de academie.

Twee poorten bieden toegang tot de tuin, eentje langs de Volmolenstraat en eentje geeft uit op het park Gasthuisvest aan de muziekacademie. Bij het binnenkomen van de tuin langs de zijde van het Jezuïetenklooster, betreed je de tuin door een sierlijke poort van de hand van Louis Van Boeckel. Iets verder staan aan weerszijde van het pad twee taxussen: twee erg waardevolle bomen met eeuwenoude symboliek. Verder in de tuin staan nog twee andere bomen met geringe botanische en historische waarde. De tuinmuur aan de zijde van het Jezuïetenklooster wordt geflankeerd door overhangende bomen aan de zijde van het park. Ook binnen de tuin is er veel begroeiing langs de tuinmuur.

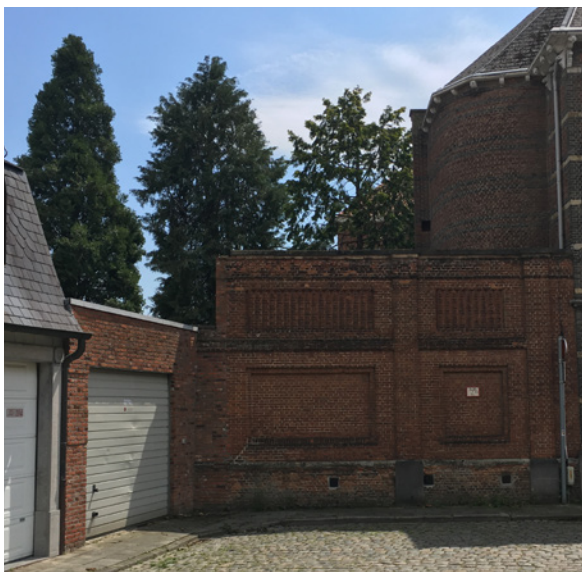
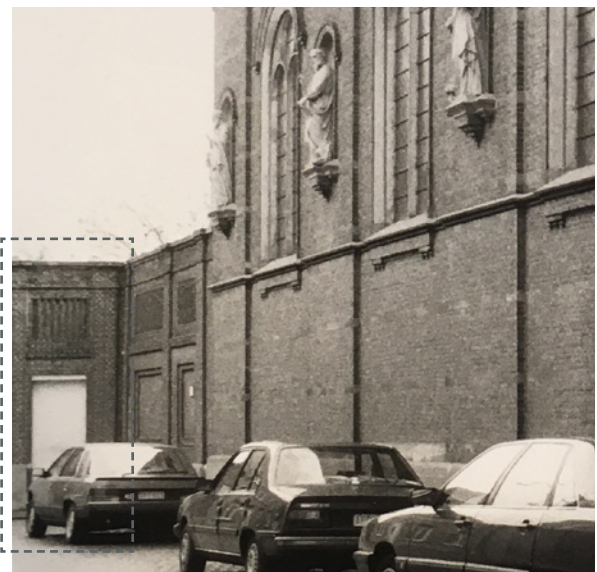
afb. 122: Beeld van de tuinmuur aan de Deensestraat. Beeldmateriaal van het KIK toon aan dat deze vóór de recente bouw van een gemetselde garagebox, de muur doorliep in de bocht van de Deensestraat. ©Beeld rechts, circa 1988, Archief Agentschap Onroerend Erfgoed

Een pad leidt naar een overgroeid, gemetseld tuinpaviljoen dat tegen de tuinmuur staat. In een mutatieschets uit 1876 is het tuinpaviljoentje voor de eerste keer opgetekend. Het huidige uitzicht van het gebouwtje oogt verwaarloosd en moet dringend worden gerestaureerd. Aan het interieur gebeurden enkele betreurenswaardige ingrepen maar het paviljoen herbergt nog steeds een Lourdesgrot, die ook vermeld wordt op historisch kaartmateriaal. De fraaie tuinmuur aan de Deensestraat heeft decoratief overhoeks metselwerk in de bovenste velden. Op oud beeldmateriaal zien we hoe de tuinmuur vroeger niet stopte ter hoogte van de knik in de straat, maar doorliep. Het fraaie decoratieve metselwerk verdient een opwaardering.

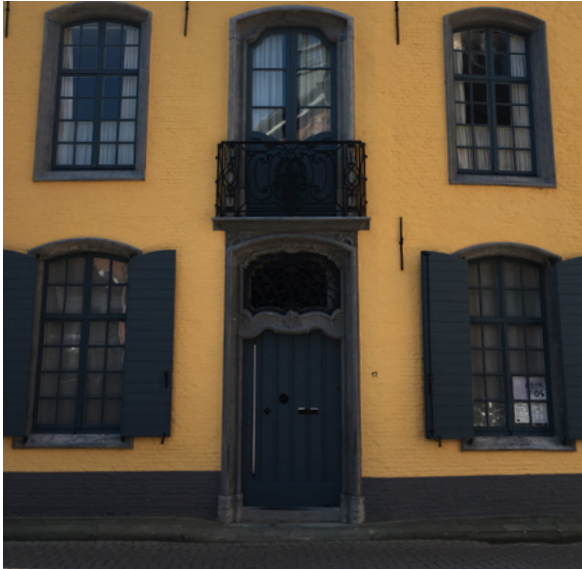
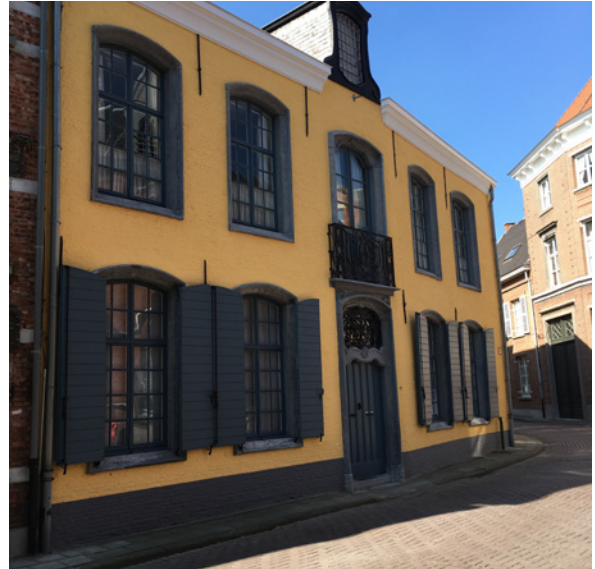
afb. 123: Het voormalige dubbelhuis werd verbouwd in rococo-stijl. Enkele kerkelijke decoraties verwijzen naar de oorspronkelijke eigenaar.

Het voormalige dubbelhuis telt vijf traveeën en heeft twee bouwlagen onder een zadeldak bedekt met natuurleien. De schoorstenen werden bovendaks hermetiseerd. De lijstgevel is geel geschilderd met uitzondering van de grijs geschilderde plint. Al het houten schrijnwerk met kleinhoutverdeling is authentiek en in een zachte grijs-blauwe kleur geschilderd. Vermoedelijk dateert het schrijnwerk uit de negentiende eeuw, maar mogelijk zelfs uit de achttiende eeuw. Het mondgeblazen glas werd bovendien goed bewaard. De buitenste twee traveeën bevatten op elk verdiep een steekboogvenster in een kwarthol geprofileerde arduinen omlijsting met merkteken, mogelijk nog van de steenhouwer. Op de gelijkvloerse verdieping zijn de ramen beluikt. De centrale inkomtravee wordt benadrukt door het bovengelegen Frans balkon uit sierlijk smeedijzer met een ingewerkt Christuskruis. De spiegelbogige balkondeur heeft een gelijkaardige arduinen omlijsting als de vensters maar heeft bovendien rocailleversieringen. De deurknop is origineel. De travee loopt uit op een bijzonder waardevolle dakkapel onder een gebogen waterlijst en wordt geflankeerd door houten vleugelstukken. De dakkapel is wellicht oorspronkelijk achttiende-eeuws, inclusief het schrijnwerk met kleinroedeverdeling. De houten kroonlijst is niet recht afgesneden, maar verloopt trapsgewijs naar de dakkapel toe. Onder het dakkapel zit een kleine spuwer om een vlaggenstok te kunnen monteren op de gevel. Langs weerszijden van de gevel zijn twee zinken regenafvoerbuizen te zien.

De toegangsdeur is een spiegelboogdeur in kwarthol geprofileerde arduinen omlijsting die rust op neuten. De rocailleversiering in het kalf is een typisch rococo-element. In het bovenlicht van de spiegelboogdeur zien we bijzonder sierlijke en weelderige smeedijzeren waaiers waarin het monogram van de kanunnik en rocailleversiering zijn ingewerkt. In de houten deur is een rond spionnetje uitgehouwen waarin de letters IHS te lezen vallen. Dit monogram kwam op in de hoge middeleeuwen en werd geregeld gebruikt op katholieke voorwerpen. Het is de weergave van de eerste drie letters van Jezus in Griekse hoofdletters: Iota, Eta en Sigma. De deurdorpel toont aan dat het straatniveau doorheen de jaren heen werd verhoogd. De verschillende traveeën worden onderscheiden door de slanke krulspie-ankers op zowel de gelijkvloerse als de eerste verdieping.

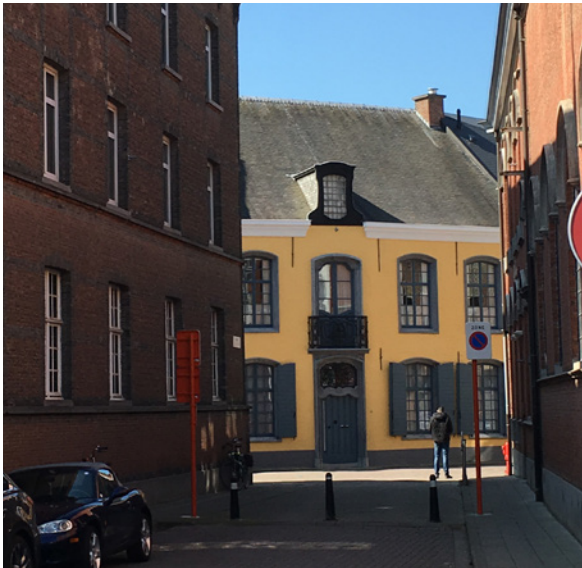
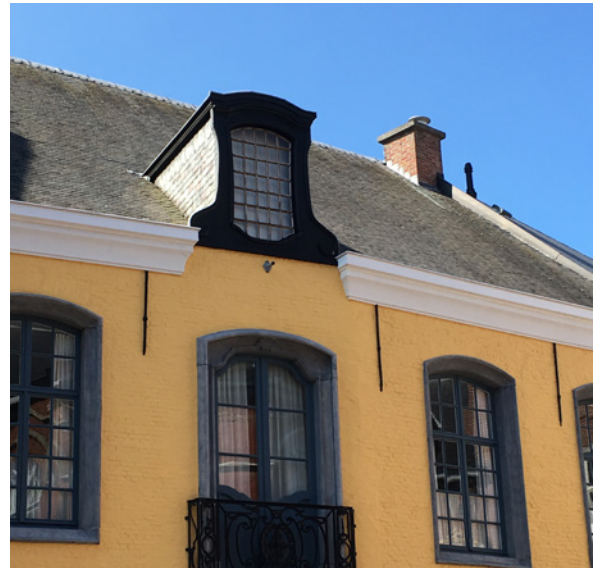
afb. 124: Zicht vanuit de Deensestraat. Detail van het dakvenster met houten vleugelstukken.

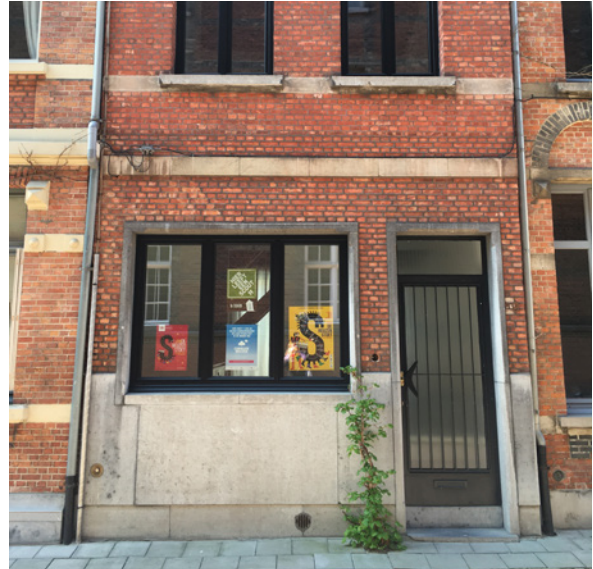
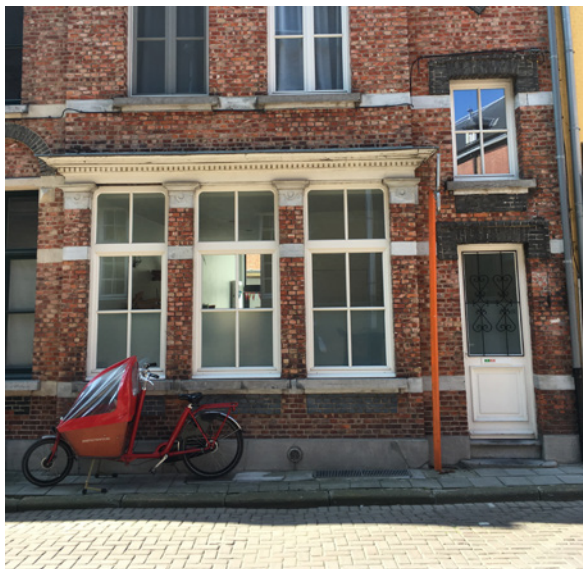
afb. 127: Bij woning op het nummer 15 werd de pui bewaard. Aansluiting tussen rechtse woning als zijsaliet en nummer 13.

Woning nummer 15 is samen met woning nummer 9 opgevat als zijrisaliet van de eenheidsbebouwing. De pui bleef bewaard, net als de vormgeving van het fraaie raamschrijnwerk. Het schrijnwerk van de voordeur werd aangepast. De gevel wordt op termijn best gereinigd. De vervuiling situeert zich voornamelijk op het baksteenmetselwerk, de muurbanden en cartouches. Verder is de storende straatbedrading die zichtbaar is op de gevel, weg te werken. De blauwe hardstenen plint is oorspronkelijk en vertoont scheurvorming. Dit wordt best gerestaureerd om gevolschade te voorkomen.

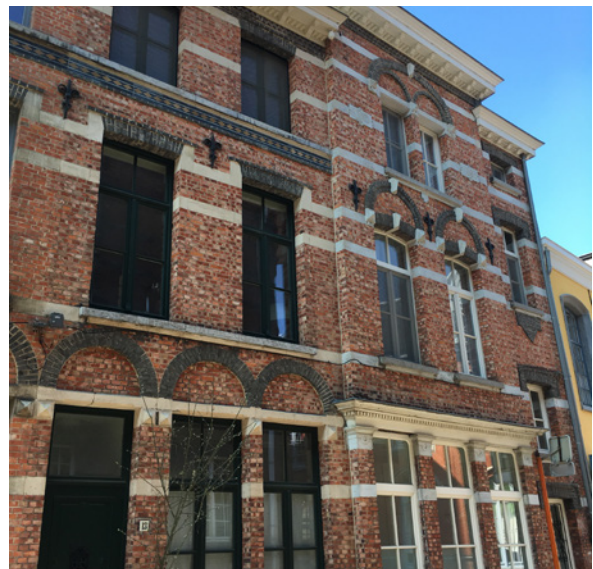
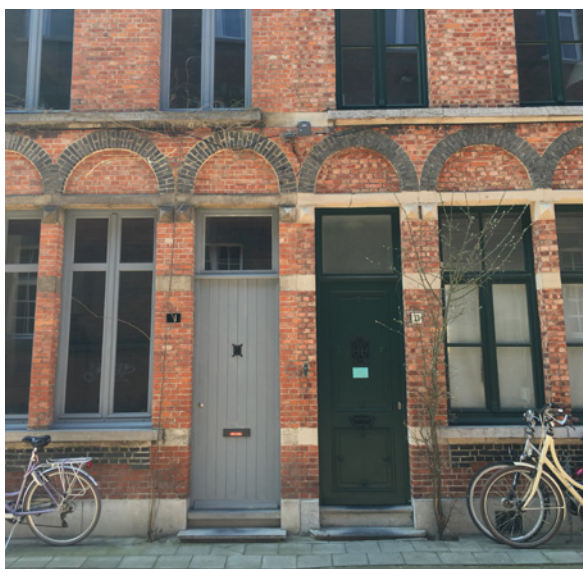
afb. 128: Nummers 11 en 13 hebben een symmetrische opbouw. Bij nummer 13 (rechts) werd het schrijnwerk bewaard. Centrale cartouche.

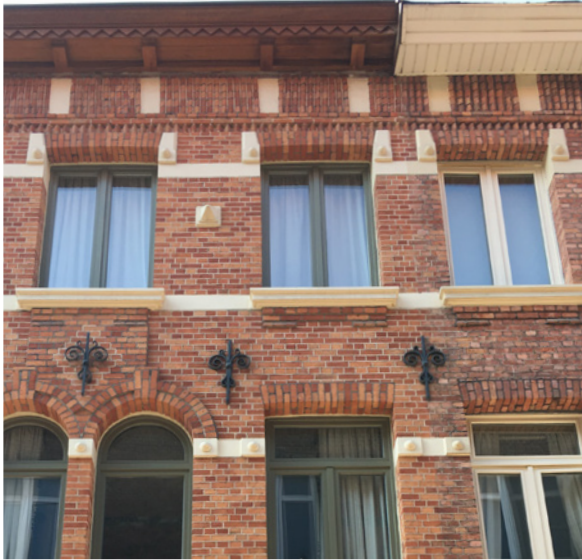
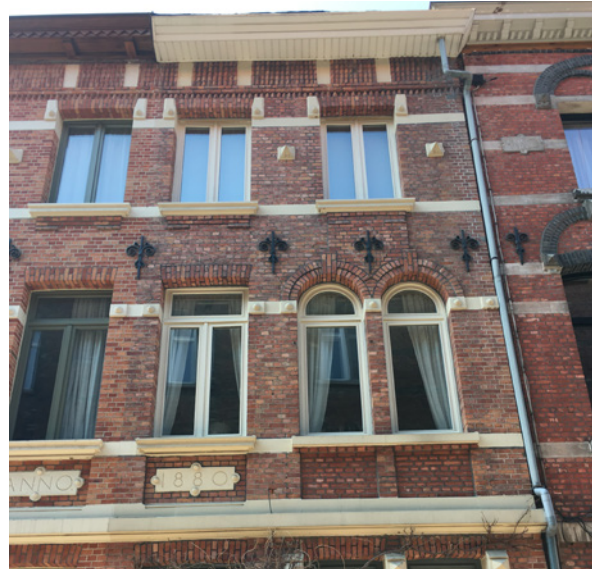
afb. 129: De lijstgevels werden rijkelijk gedecoreerd door de vele verwerkingen van het bakstenen metselwerk.

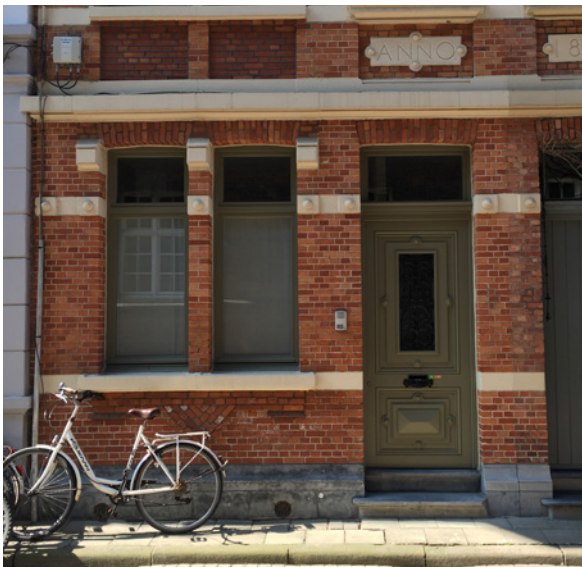
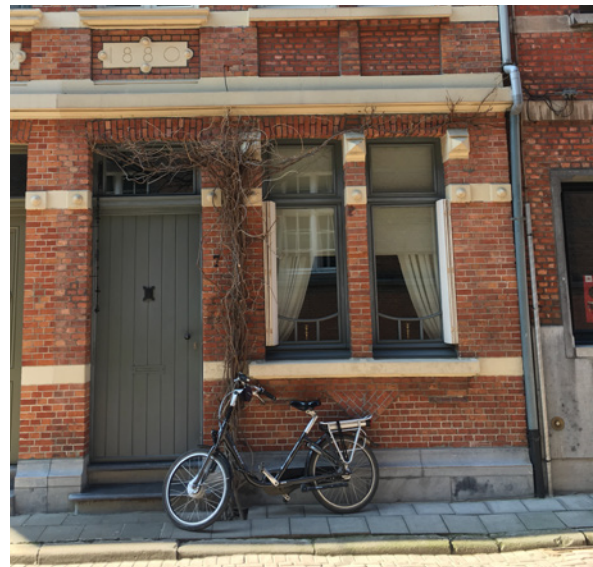
afb. 130: De diamantkoppen komen in verschillende varianten terug. Bij nummer 5 (links) bleef de voordeur bewaard.

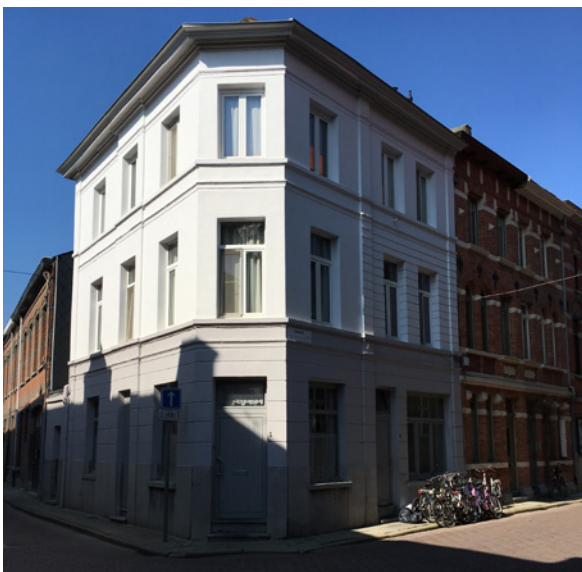
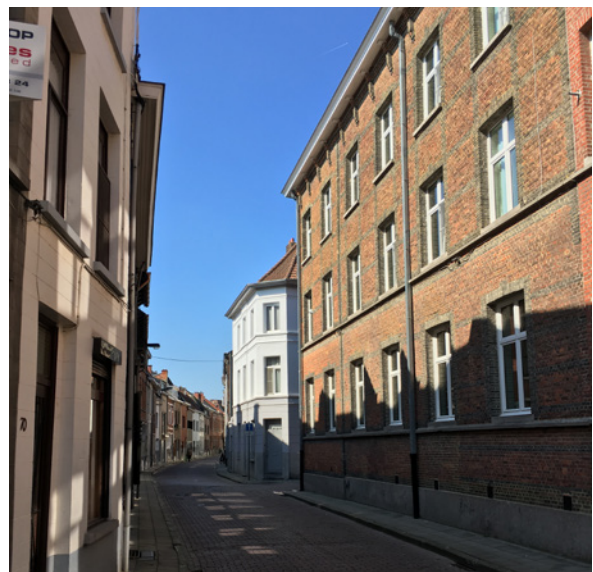
afb. 131: Het gelijkvloers van het negentiende-eeuwse hoekpand werd uitgewerkt als sokkel. Zicht vanuit de Volmolenstraat.

Dit negentiende-eeuwse hoekhuis met vernieuwde T-vensters bestaat uit twee keer drie traveeën met een afgeschuinde inkomtravee tussen. Het gebouw bestaat uit drie bouwlagen onder een gecombineerd zadeldak bedekt met Vlaamse pannen. De lichtgrijze bepleistering met imitatiebanden en de doorlopende hoge arduinen plint met uitsneden rond de muuropeningen, geven vorm aan de gelijkvloerse verdieping als sokkel, wat nog extra wordt benadrukt door het bossagewerk. Enkel op de eerste verdieping van woning nummer 3 zijn er ook imitatiebanden te zien, de rest van de gevel is vlak bepleisterd. Doorlopende pilasters flankeren woning nummer 3. Trapsgewijs gaan deze bovenaan over in de houten kroonlijst. Het brede venster op de gelijkvloerse verdieping van woning nummer 3 is een aanpassing uit 1937. De middelste travee aan de Volmolenstraat springt als een verbrede pilaster licht uit, wellicht was dit vroeger een inkomtravee te zien aan de deuruitsnede en arduinen trap in de plint. De muuropeningen zijn rechthoekig en strak. Ze zijn voorzien van arduinen lekdrempels die op de tweede en derde bouwlaag doorgetrokken worden tot cordonlijst.

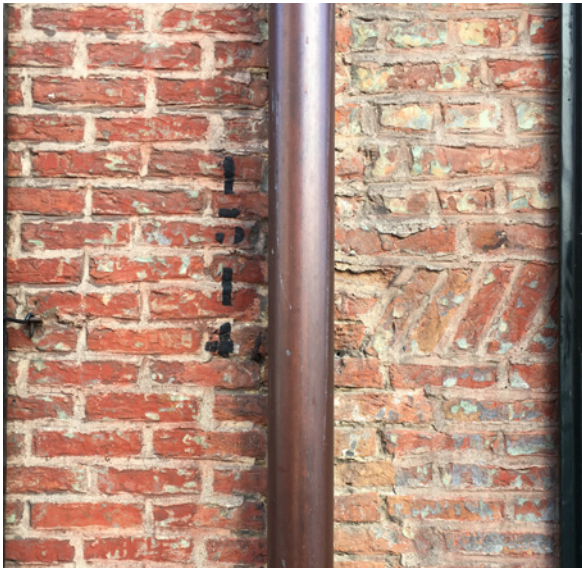
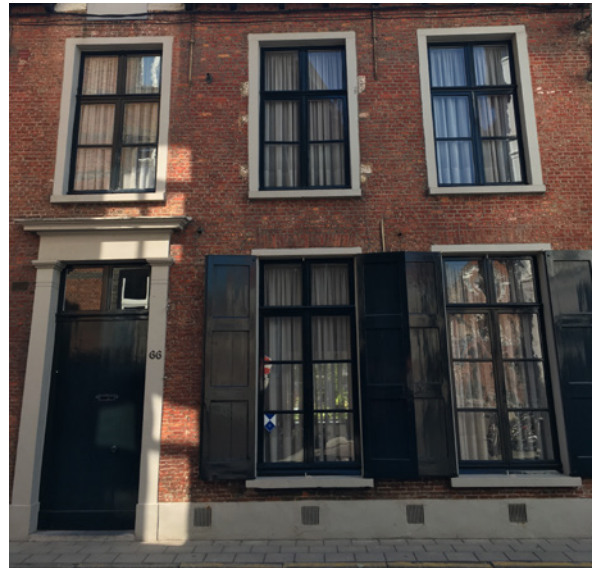
afb. 133: Overgang tussen woning nummer 64 en 66 met zichtbaar bouwspoor (zie stroomlaag).

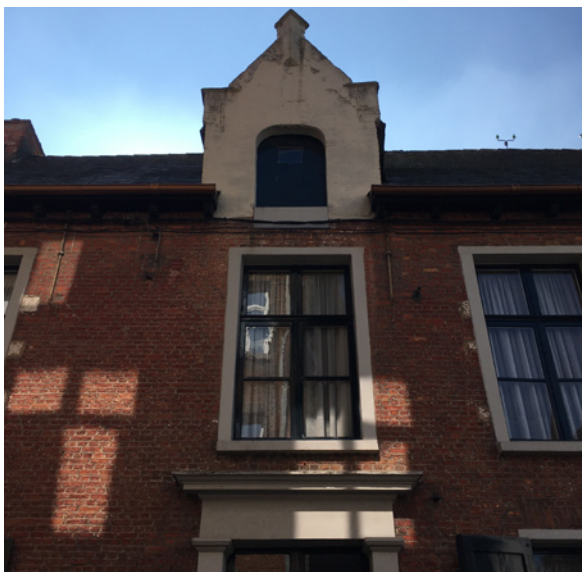
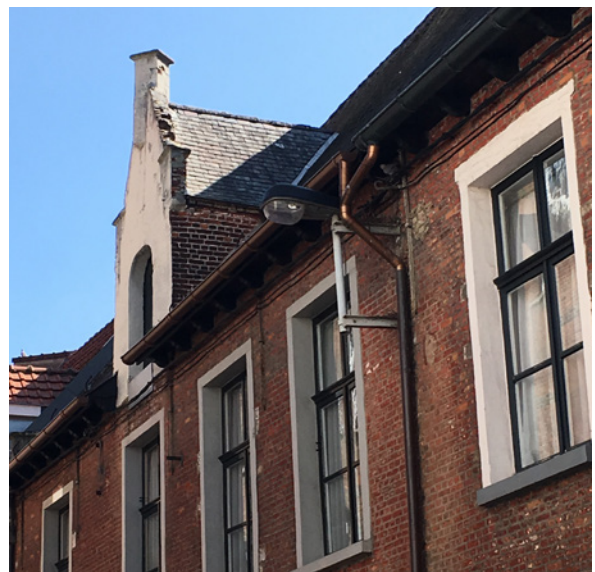
afb. 134: Deurtravee met oorspronkelijk dakvenster.

De houten kroonlijst draagt op eenvoudige modillons. De twee oorspronkelijke dakkapellen in de inkomtravee zijn bepleisterd en hebben een rondboogzolderluik. Het voormalige laadplatform werd bij nummer 64 opgemetseld met een ogenschijnlijk erg harde cementvoeg. Bij nummer 66 zien we op dezelfde plaats een simpele afdekplaat. Het puntgeveltje van de dakkapellen staat op schouderstukken en heeft een overhoeks topstuk: een typisch zeventiende-eeuws element voor de provincie Antwerpen.
