628 LIER KLOOSTERSTRAAT EN OMGEVING

Bril 27-29, Deensestraat 5-6, Kloosterstraat, Volmolenstraat 64-72

BEHEERSPLAN

Opgemaakt door **ARAT architecten**

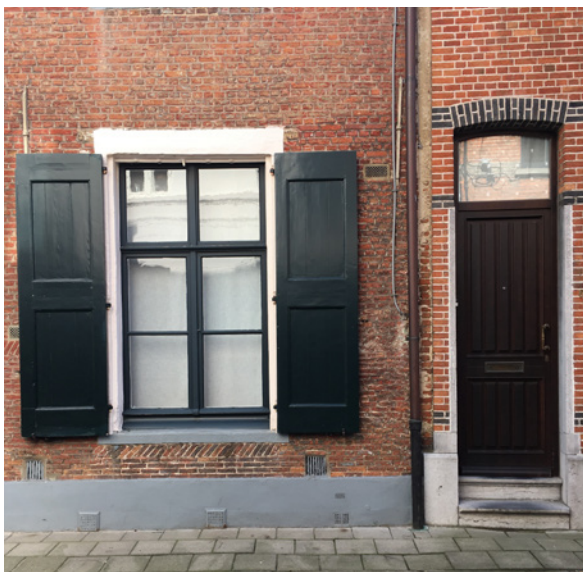
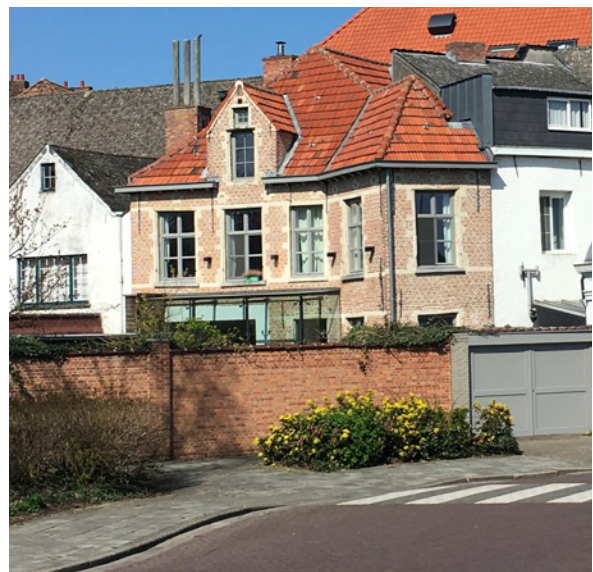
afb. 135: de natuurstenen omlijsting bleef deels bewaard. Bouwspoor van verdwenen ijzeren bindroedes.

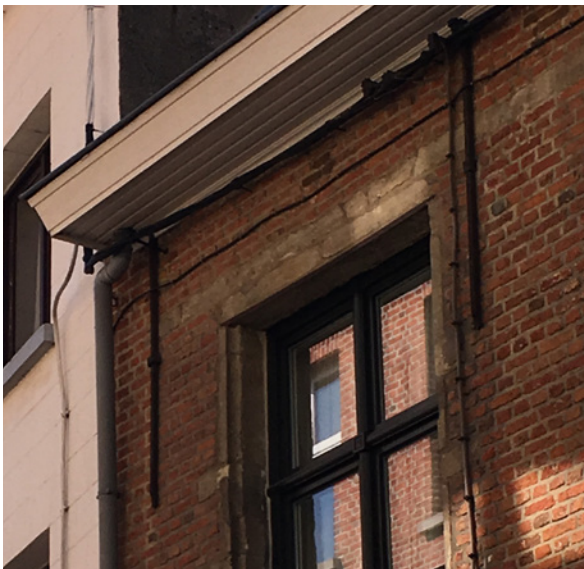
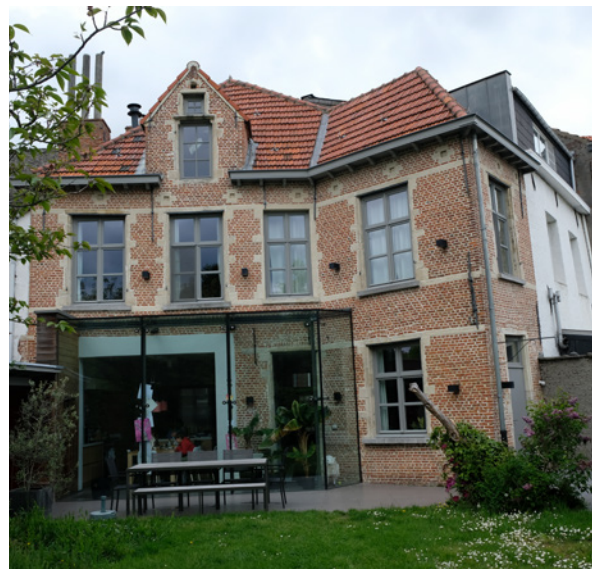
afb. 137: Sporen van een wigvormig ontlastingssysteem boven de vensters op de eerste verdieping. Achtergevel gezien vanuit de private tuin.

De verbouwde woning op het nummer 70 bestaat uit twee traveeën en drie bouwlagen onder een zadeldak, bedekt met leien. De bepleistering met schijnvoegen die we ook zien bij nummer 72 zijn nog steeds zichtbaar maar werden wit overschilderd. Boven de muuropeningen is het wigvormig ontlastingssysteem weergegeven in het pleisterwerk. Op de verdiepingen zit vernieuwd aluminium schrijnwerk met gelijkaardig uitzicht als het houtwerk bij woning 72. Op de gelijkvloerse verdieping werd de deuropening versmald maar de oorspronkelijke opening en bepleisterde negge werden bewaard. De bepleisterde plint loopt tot aan de onderkant van de arduinen raamdorpel. De houten bakgoot op klossen werd ook wit geschilderd.

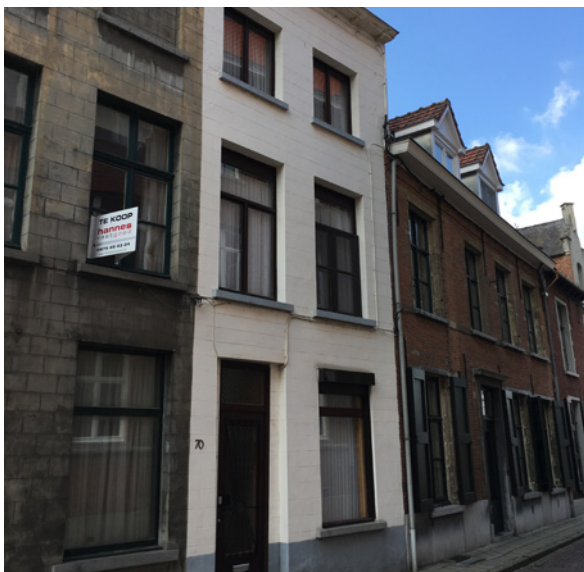
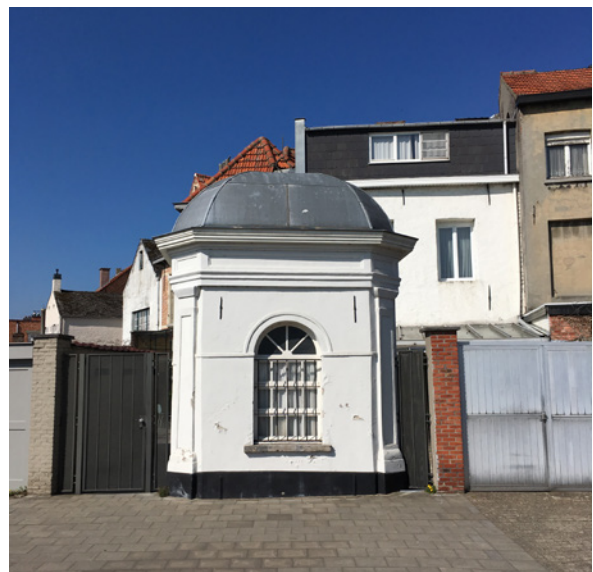
afb. 138: Voor- en achtergevel van nummer 70. Het tuinpaviljoen staat op het perceel van de woning ernaast (Hof van Holland).

De gevel aan de kant van de Gasthuisvest heeft door de verschillende ingrepen enkel een beeldondersteunende erfgoedwaarde. De authentieke verankerde bakstenen gevel is enkel nog afleesbaar door de muurankers die bewaard bleven. Het mansardedak met driedelig raam is een recente aanpassing, waardoor de oudere dakvorm (eerst tentdak op Het Donderhuys, daarna lessenaarsdak) moeilijk afleesbaar is. De opstand aan de zijde van woning nummer 68 contrasteert in vormgeving en materiaal met het naastgelegen monument. Het hellend dak bedekt met (wellicht asbesthoudende) leien is zichtbaar van op straat.

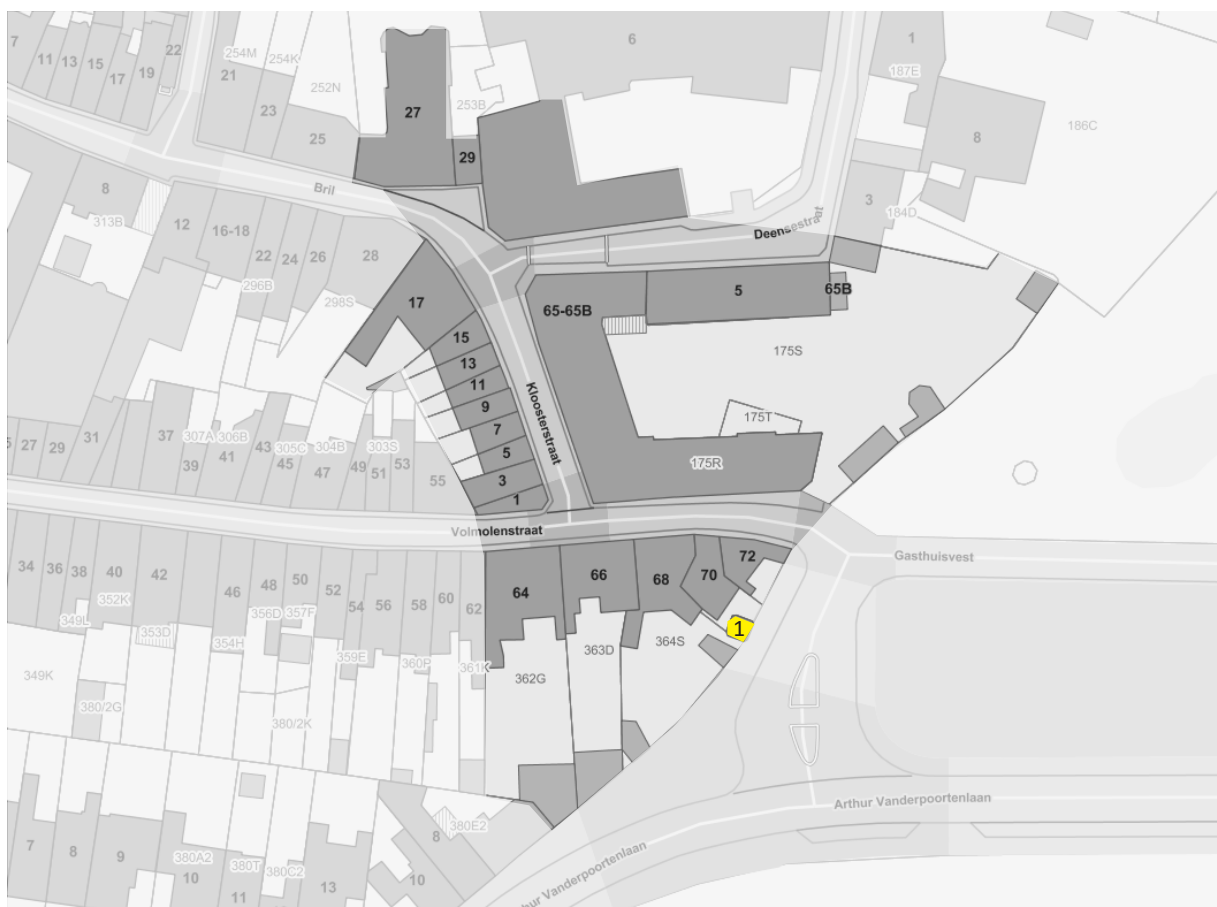
afb. 142: Aanduiding ZEN-monumenten.

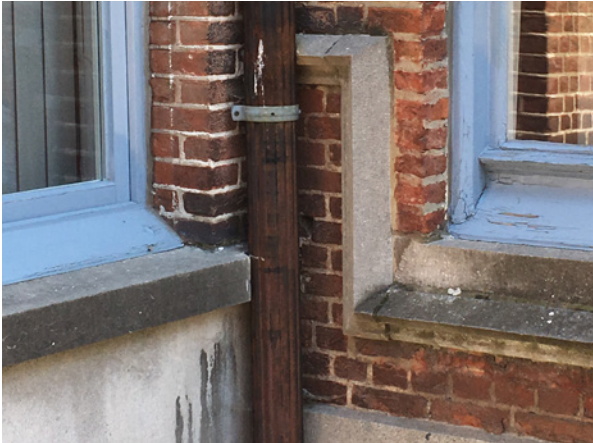
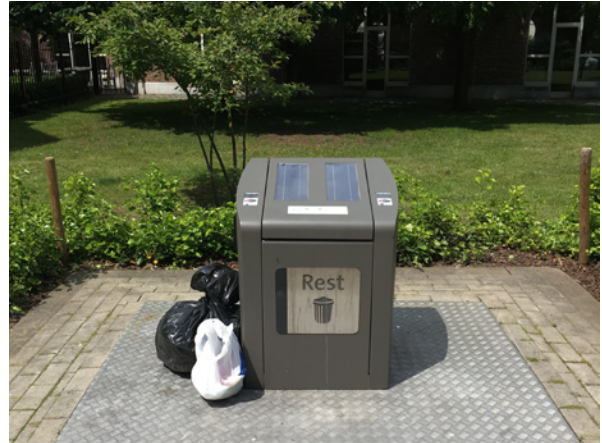
afb. 144: De aansluiting tussen de kloostervleugel en Brill 29 verdient de nodige aandacht. Zicht op de groene restruimte.

Vooral aan de tuinzijde zijn nog verschillende bouwsporen zichtbaar die absoluut bewaard moeten blijven. Ter hoogte van de aansluiting met de gevel van Bril 29, zijn doorlopende scheuren te zien die zeker opgevolgd en hersteld moeten worden. Het opgaand metselwerk aan de straatzijde van de kapel heeft onder de waterlijst geknipte voegen. Deze herstelling heeft waarde en kan behouden blijven indien de zachte, historische baksteen niet lijdt onder de harde voeg (punctueel materiaalverlies zichtbaar). Voornamelijk de straatzijde oogt bovendien vervuild.

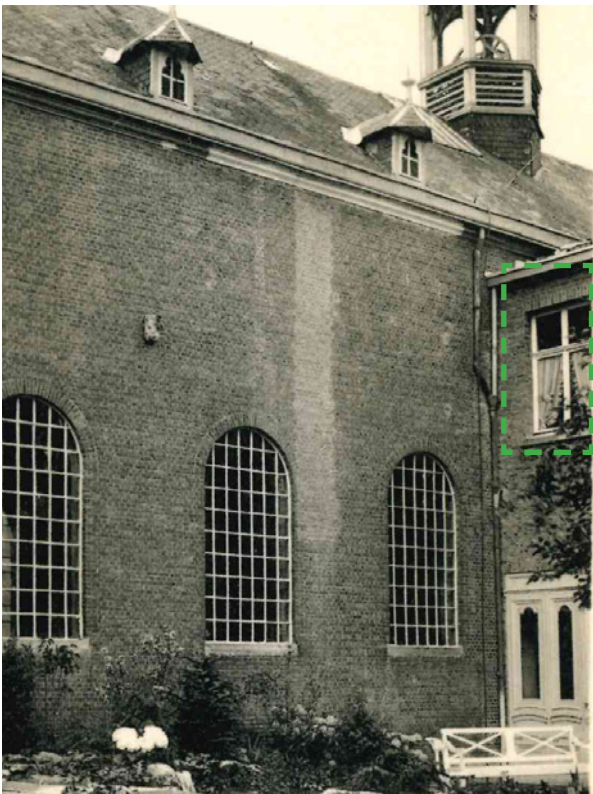
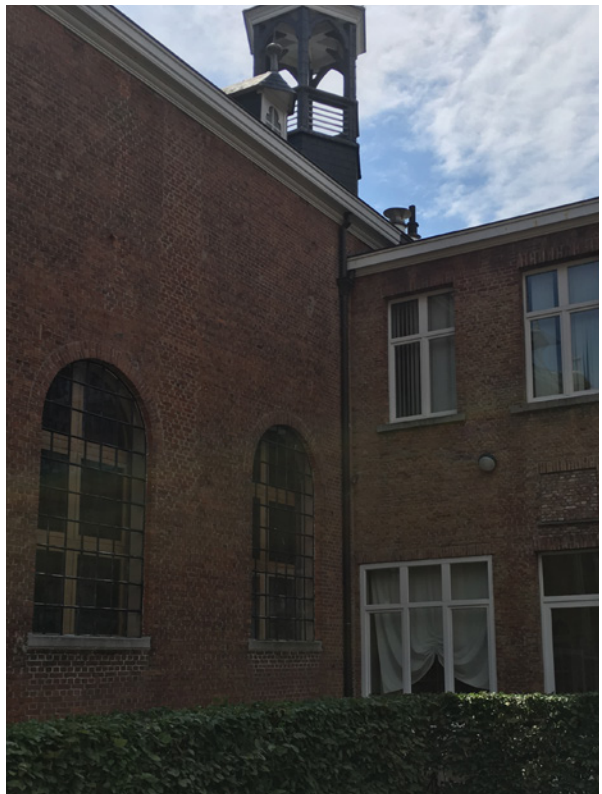
afb. 145: Postkaart van de binnentuin van de cellobroeders. Rechts hetzelfde zicht op de huidige besloten 'leestuin' bij de bibliotheek.

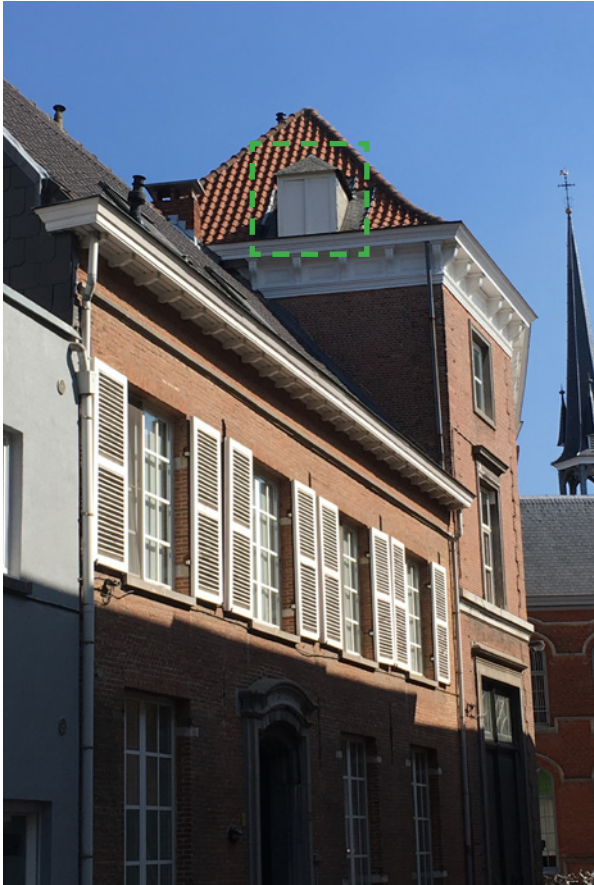
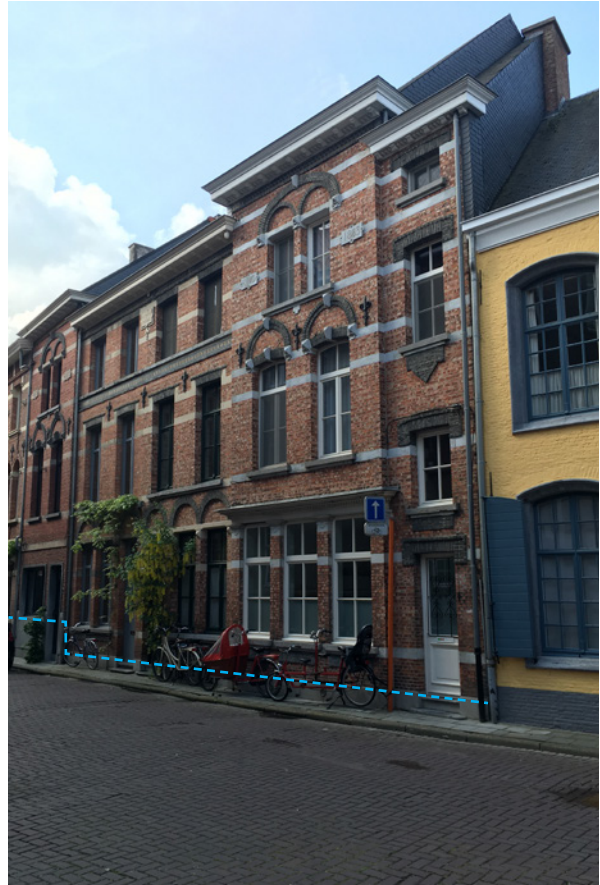
afb. 148: De dakkapel met leibedekking in de zijgevel van De Posthoorn. Rechts de verspringende arduinen plint bij nr. 9.

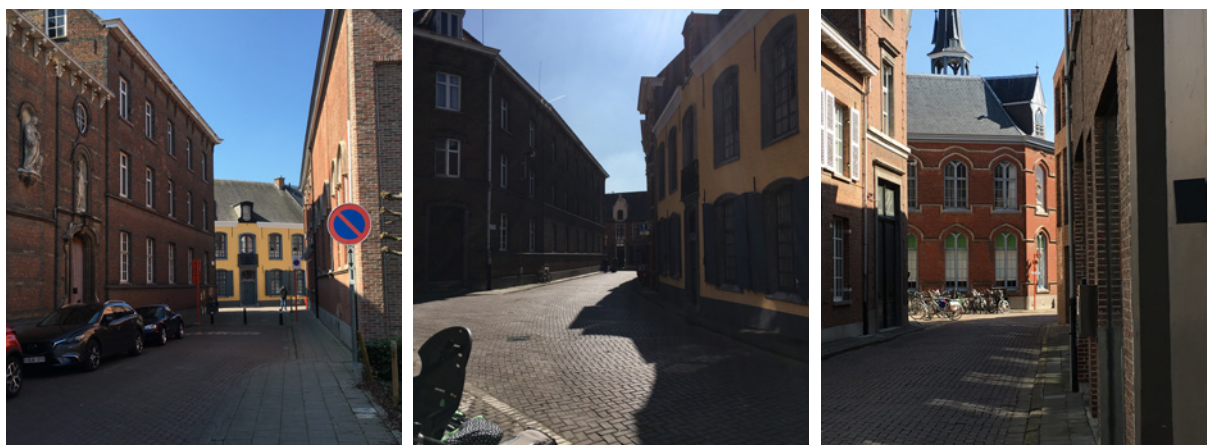
afb. 150: De waardevolle perspectieven en verzichten moeten absoluut bewaard blijven.

Het gabarit van de omgeving moet behouden blijven, hoogbouw moet men mijden - met uitzondering van de site van het Donderhuys -, teneinde de historische doorzichten en het randstedelijk karakter niet te verliezen. Dit geldt niet enkel voor de perimeter van het beheersplan, maar ook voor een zekere bufferzone rond deze afbakening. Het is aan te bevelen aanvragen tot omgevingsvergunningen niet enkel te toetsen aan stedenbouwkundige verordeningen, maar ook aan de conclusies van dit beheersplan, teneinde de historisch waardevolle straatzichten te behoeden tegen storende ingrepen.

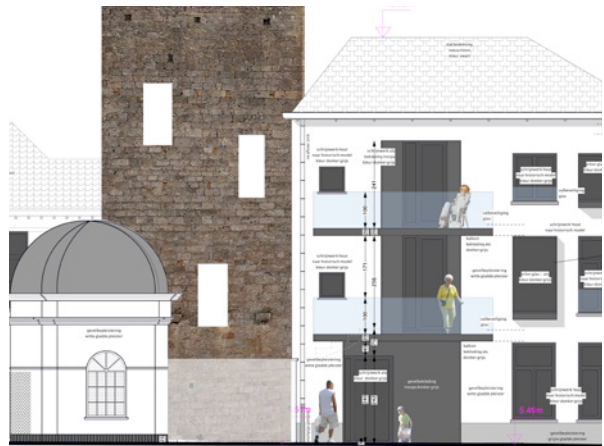
afb. 151: Simulatie van een massief torengebouw: articulatie van Het Donderhuys. Onderlegger: tekeningen uit de omgevingsaanvraag van de nieuwbouw appartementen, die werden bekomen via de Stad Lier.

In het nieuwbouw project dat onlangs werd vergund, wordt het volledige perceel bebouwd met drie bouwlagen. Er wordt ingezet op het behoud van het negentiende-eeuws straatbeeld, wat een valabel argument bleek om het nieuwbouwproject te gunnen. Het is echter een moeilijke oefening om de erfgoedwaarden van de omgeving niet te schaden. Zo wordt het zwartzusterklooster minder zichtbaar vanuit de Gasthuisvest. Daarnaast verdwijnt de achtergevel van woning 70 - en dus ook de site van het Donderhuys - naar de achtergrond. Het vergunde ontwerp vormt een nieuwe randvoorwaarde voor Het Donderhuys maar het moet te allen tijde vermeden worden dat eender welke ingreep in de omgeving de erfgoedwaarde van de toren hypothekeert.

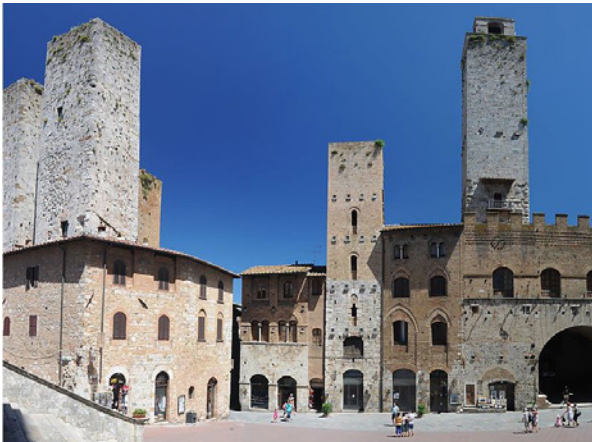
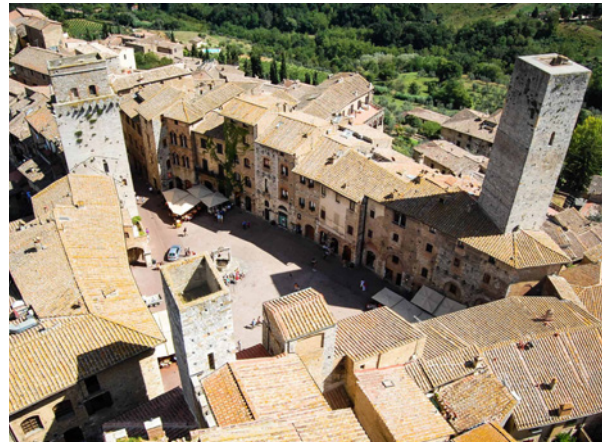
afb. 152: Referentiebeeld: middeleeuwse woontorens in San Gimignano, ingebed in het stedelijke weefsel.

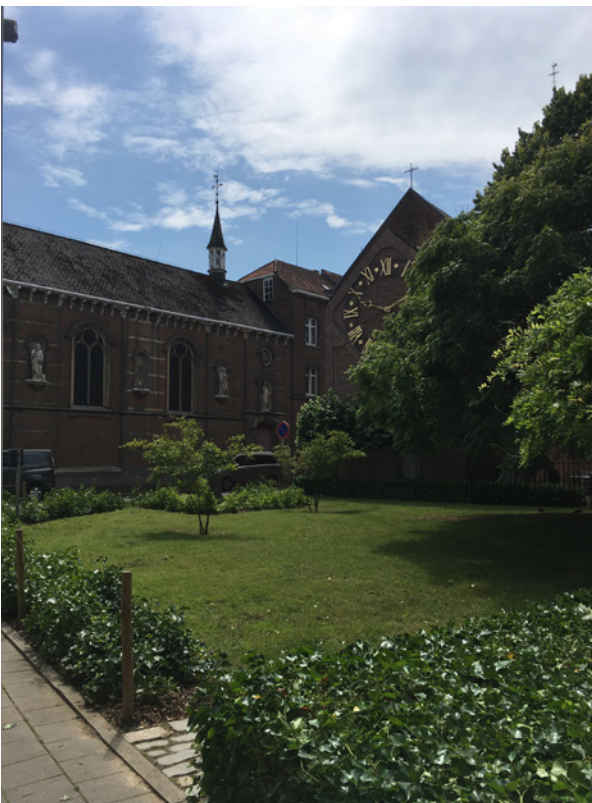
afb. 153: Huidige situatie en simulatie van een open structuur die kan dienen als stedelijk podium of verticale tuin.

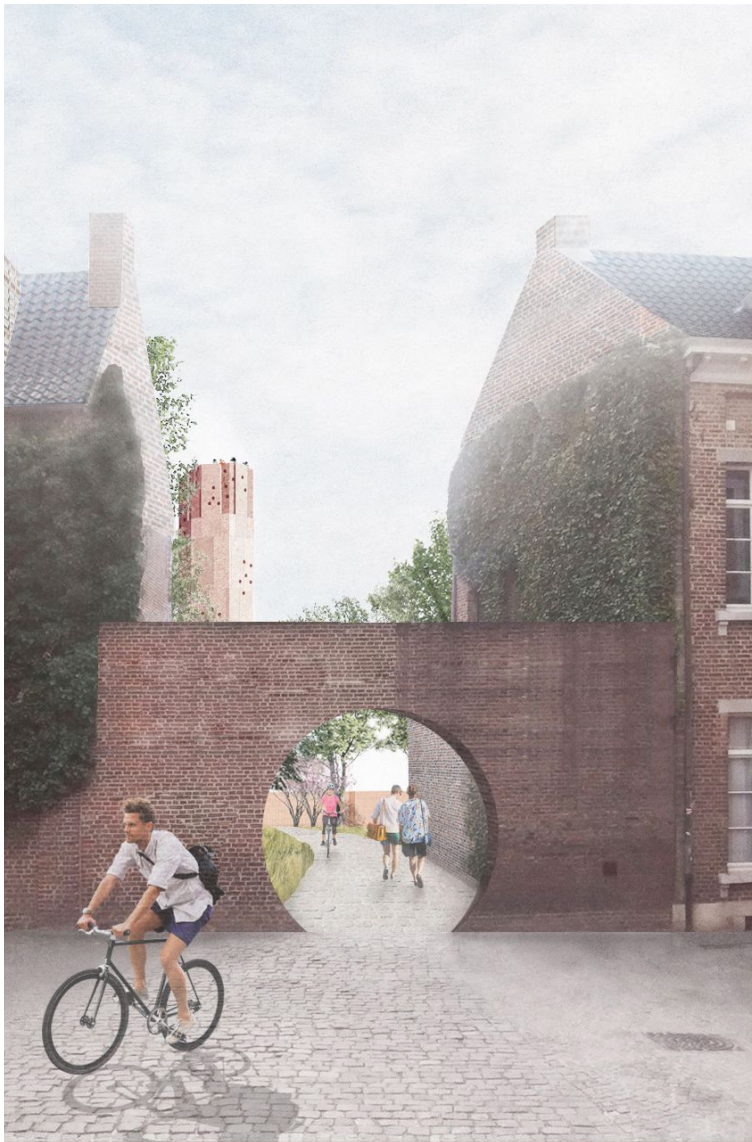
afb. 155: Nieuwe doorsteek in historische muur, begijnhof Hasselt ©Bovenbouw Architectuur

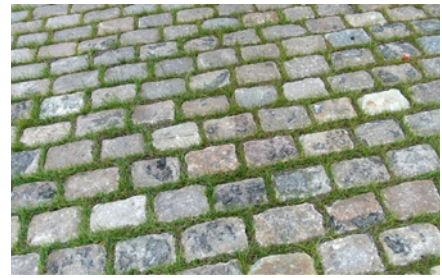
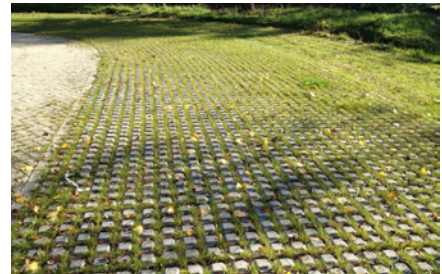
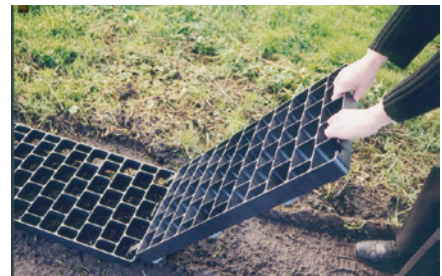
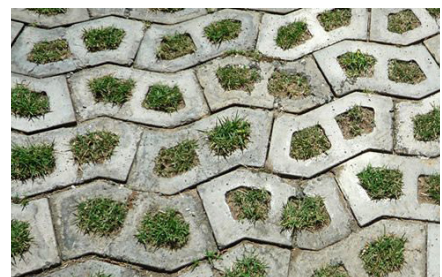
afb. 156: Voorbeelden subtiele ontharding. Verschillende legpatronen mogelijk om plekken of assen te creëren.

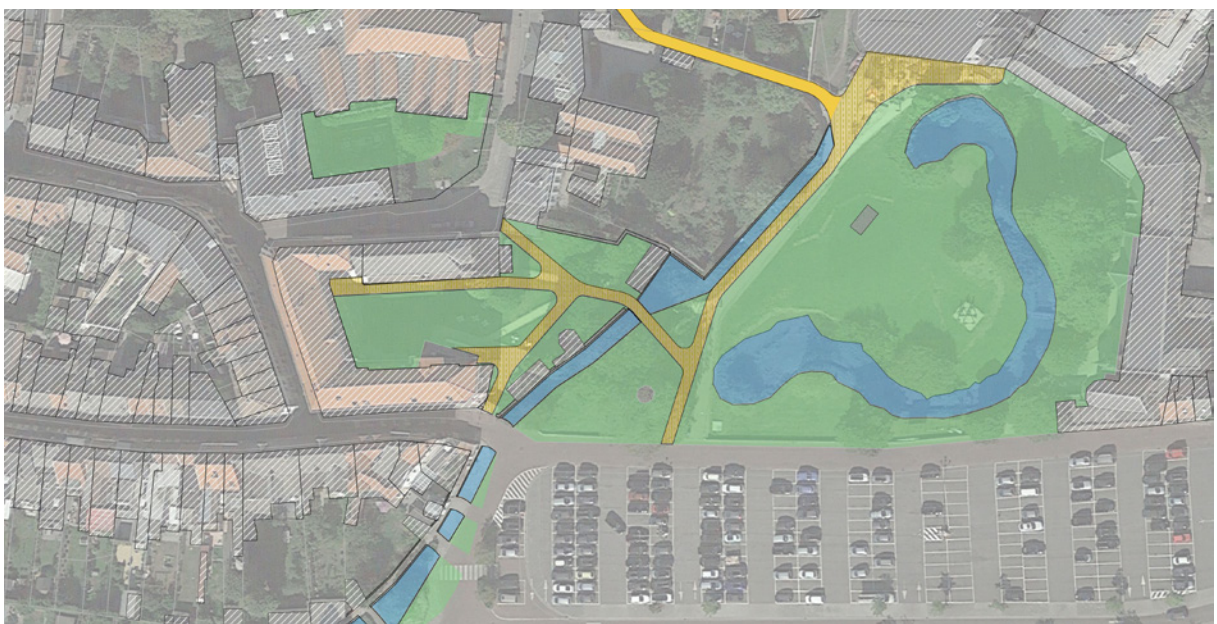
afb. 157: Verbinden van groenruimtes binnen de site, mogelijkheid tot de aanleg van groene assen in de straat (selectieve vergroening van bestrating).

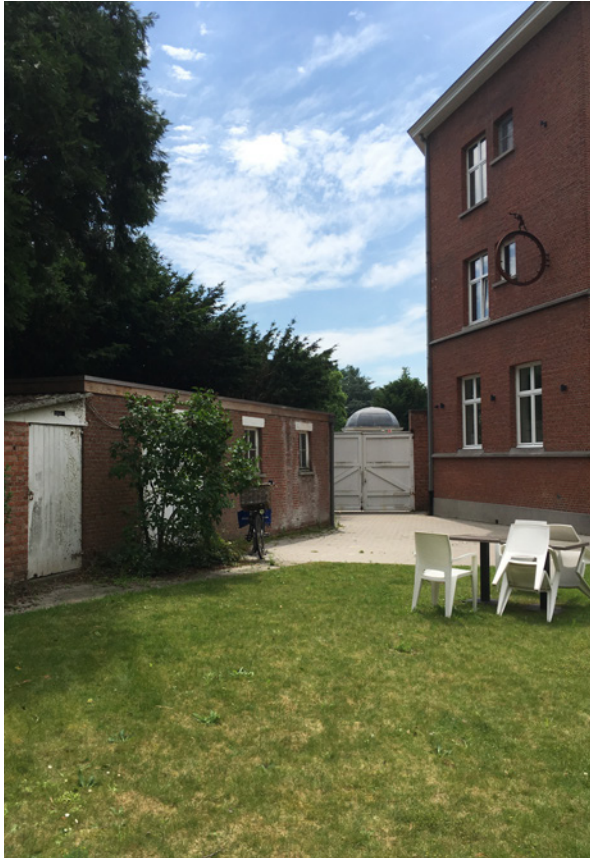
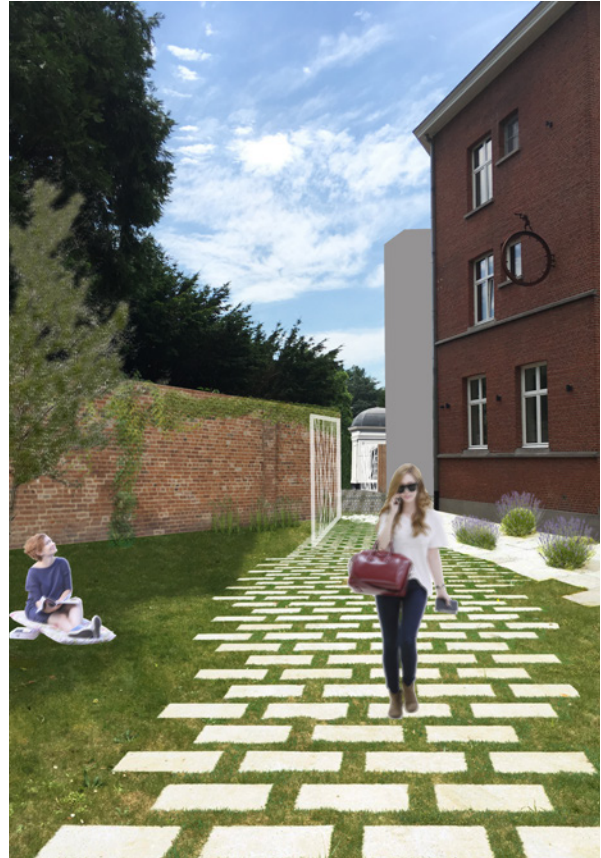
afb. 158: Huidige situatie en simulatie van de aanleg van een publiek pad doorheen de kloostertuin, met aangepaste poort aan de zijde van de Volmolenstraat. De nieuwbouw appartementen werden aangeduid als volume.

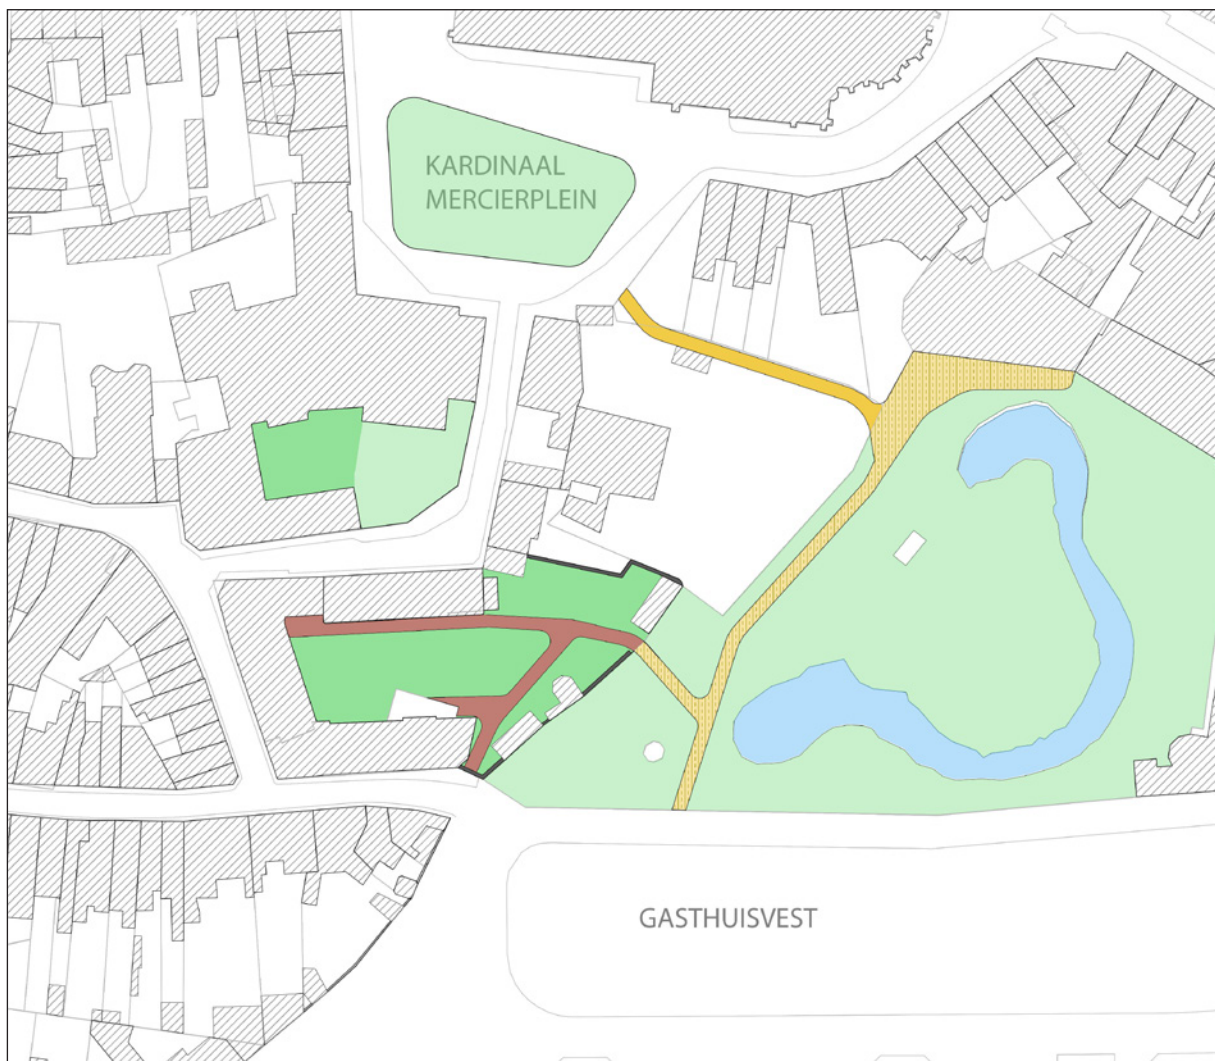
-   water
-   servitudeweg pastorie
-   publieke pad traag verkeer
-   semi-publiek pad
-   publiek groen
-   semi-publiek groen

afb. 159: Schematische voorstelling van de huidige toestand met routes voor traag verkeer en publiek groen.

Vandaag is het niet erg duidelijk of de omsloten kloostertuin van de Zwartzusters vrij toegankelijk is. De sierlijke poort aan de kant van het Jezuïetenklooster staat regelmatig open omwille van het semipublieke programma dat recentelijk in de zuidelijke vleugel ondergebracht werd. De vaak gesloten poort aan de kant van de Volmolenpoort nodigt niet uit om de tuin te verkennen. Nu het complex werd overgenomen door de stad Lier, kan een publieke herwaardering van het park ervoor zorgen dat er beter aangehaakt wordt op de omgeving. De tuin en het doorkruisende pad kunnen opnieuw een centrale rol spelen in de context van traag verkeer doorheen de wijk. De bevordering van een fijnmazig netwerk van doorsteken, besloten tuinen en fietsroutes is bijgevolg een erg waardevolle insteek.

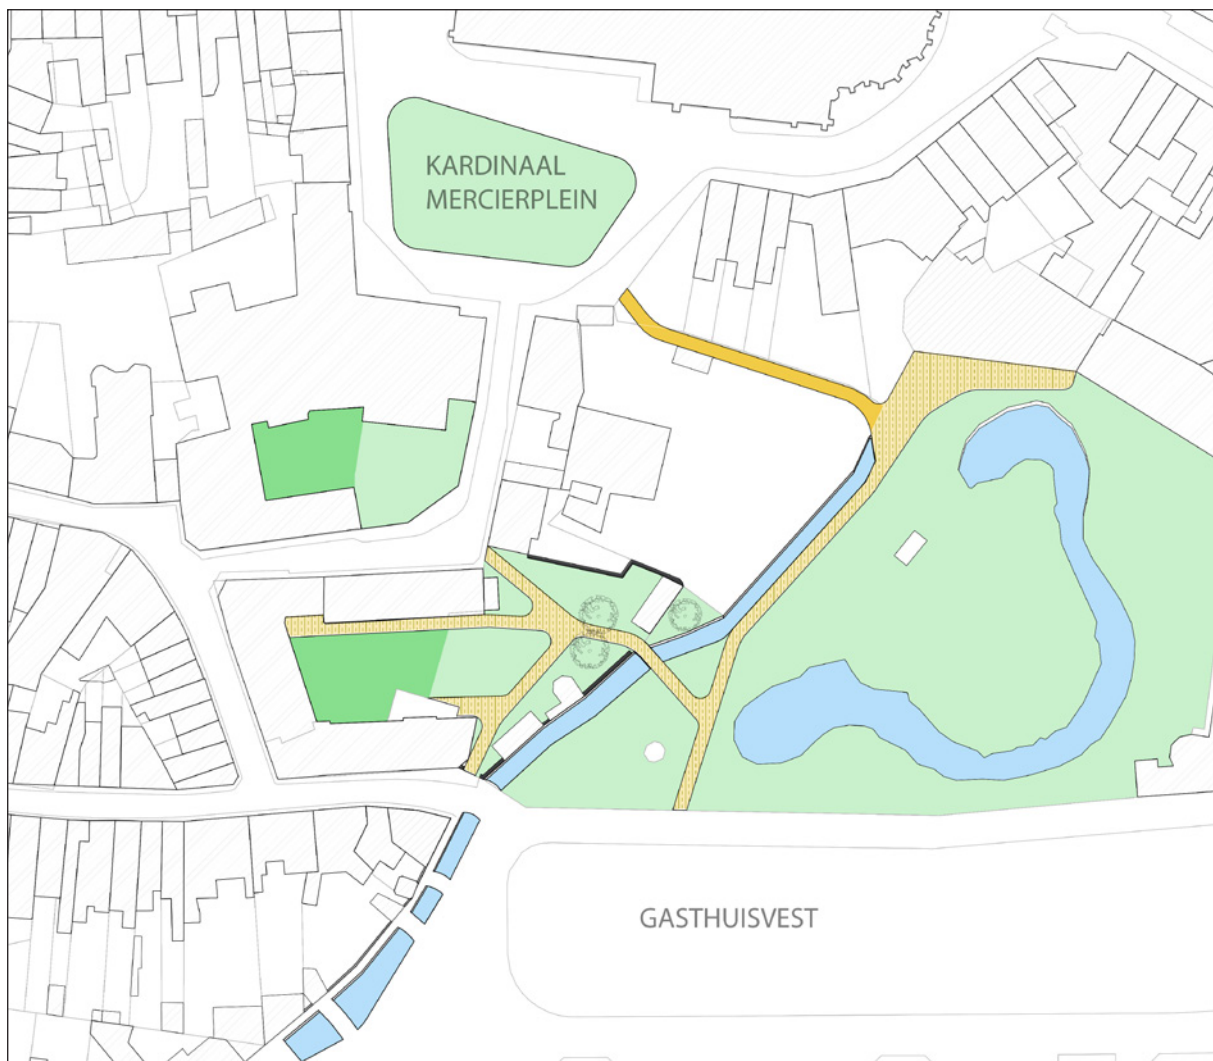
afb. 160: Schematische voorstelling van de gewenste situatie met routes voor traag verkeer en publiek groen.

De stad Lier plant investeringen in het herwaarderen van water in het straatbeeld. De ettelijke vlieten die werden gedempt in de loop van de negentiende eeuw, vormen aanknopingspunten om hierover na te denken. Zo liep er een vliet op de scheiding van het besproken beschermd stadsgezicht en het beschermde domein van het Jezuïetenklooster. De stadsgracht van de eerste omwalling liep parallel met de huidige Gasthuisvest, en boog af ter hoogte van de Volmolenbrug. De historische oever waarop de hoekpanden van de Volmolenstraat liggen, is tegenwoordig niet meer leesbaar. Enkel het negentiende-eeuwse tuinpaviljoen verwijst naar een voormalige ligging aan het water. De beleving van de Volmolenstraat als historische poort tot het centrum zou gearticuleerd kunnen worden door het opnieuw openleggen van water.

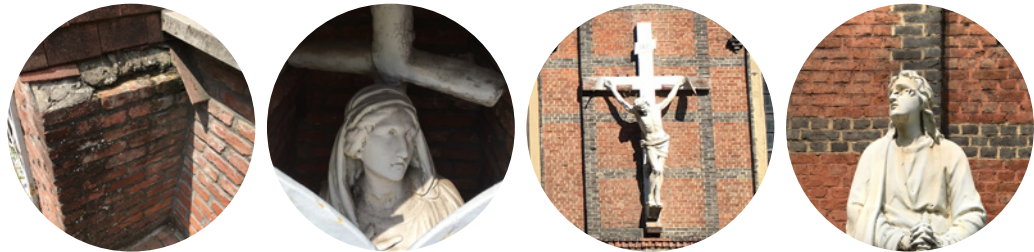
(9) Restauratie en conservatie beelden in muurnissen van de kapel (8x)

- a. Nazicht en reiniging van de beelden door gespecialiseerde restaurator
- b. Nazicht, herstel en herschilderen van de houten onderdelen
- c. Herschilderen van de muurnis
- d. Reconstructie van het verdwenen beeld van evangelist Lucas
- e. Nazicht stabiliteit en verankering van de beelden

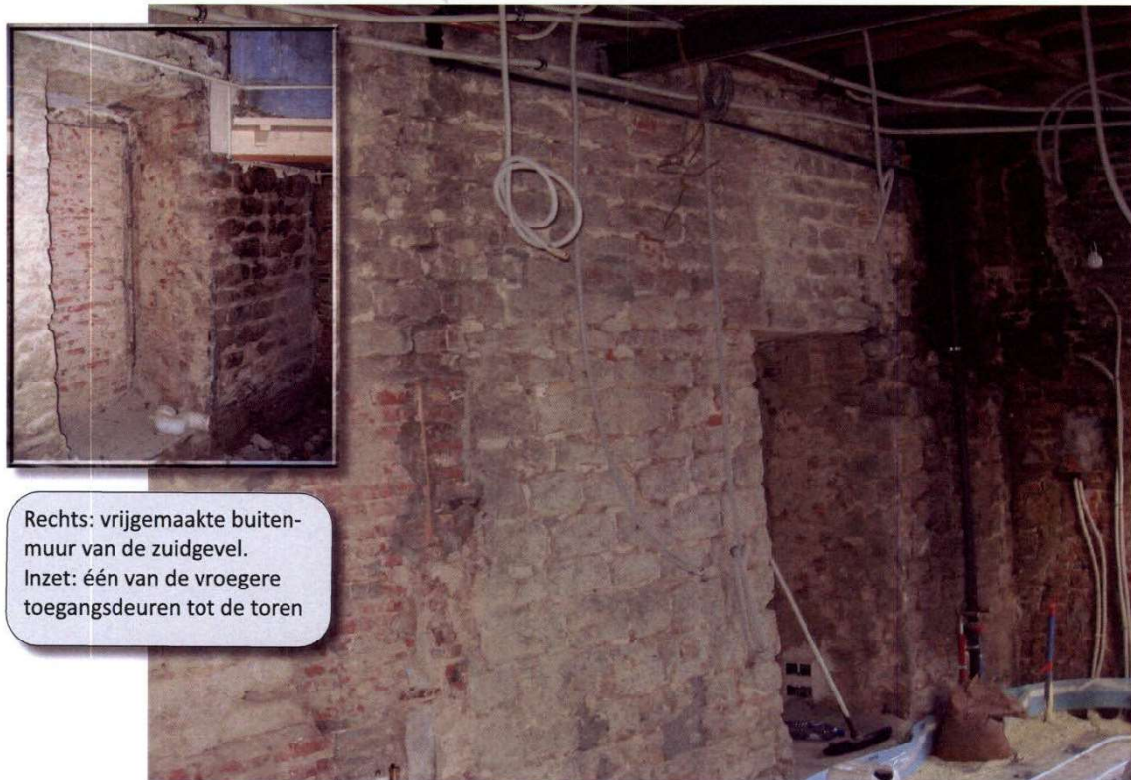
Rechts: vrijgemaakte buitenmuur van de zuidgevel.
Inzet: één van de vroegere toegangsdeuren tot de toren

In 2007 kwamen tijdens een renovatie in de Volmolenstraat 68, twee oude muren in natuursteen vrij. Een eerste kleine studie leerde dat het hier ging om twee buitenmuren van de oude stadstoren het "Donderhuys", waar vroeger de oude kanonnen (donderbussen) werden opgeborgen. In de literatuur was alleen sprake over "grondvesten" die nog aanwezig zouden zijn. In realiteit blijkt echter de volledige toren nog intact aanwezig te zijn !

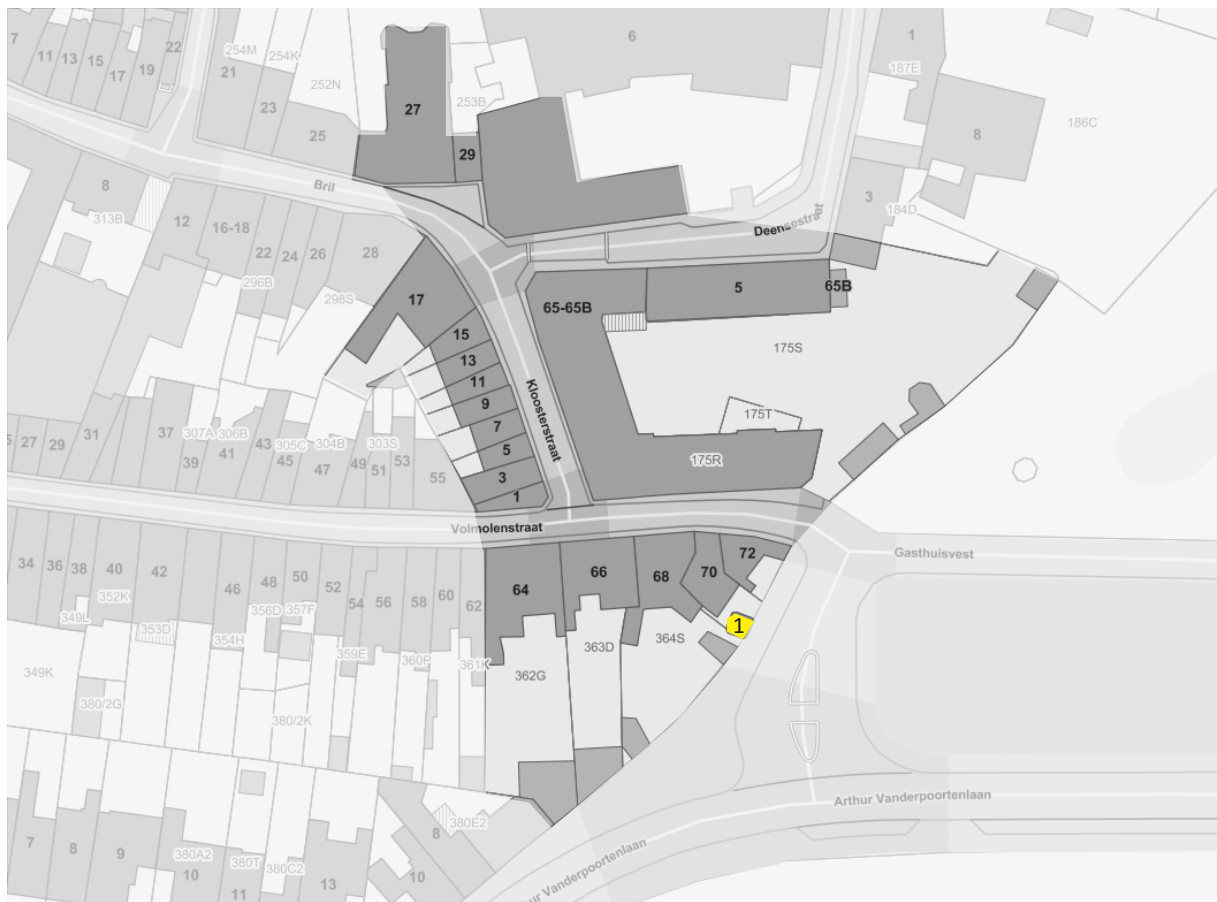
afb. 1: Aanduiding ZEN-monumenten - landschappelijk: groen - bouwkundig: geel.

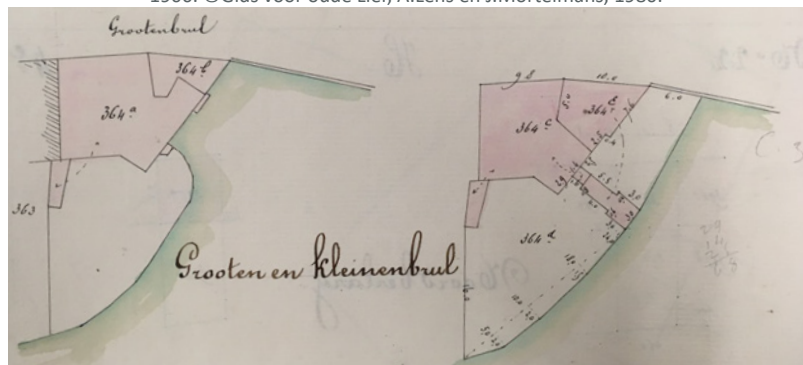
afb. 5: Mutatieschets 1860. De stadsgracht wordt verkleind. Het tuinpaviljoen aan het water wordt opgetekend. ©Kadaster FOD Financiën

Het tuinpaviljoen is een architecturale getuige van de historische oever waarop het oorspronkelijk werd gebouwd. In de huidige configuratie (de stadsgracht werd gedempt en de zone van de Gasthuisvest werd verhard) is deze historische setting nog amper afleesbaar. Het tuinpaviljoen speelt een belangrijke rol in de verwijzing naar historische waterlopen, zoals we ze tegenkomen in steden als Brugge. Aangezien het paviljoen geen economisch nut meer heeft, maar toch belangrijk is voor de erfgoedwaarde van het Hof van Holland en het aanzicht van de Volmolenstraat, wordt vooropgesteld dit element op te nemen als ZEN-erfgoed.
