Beheersplan

Zimmertorensite Lier

15.06.2020

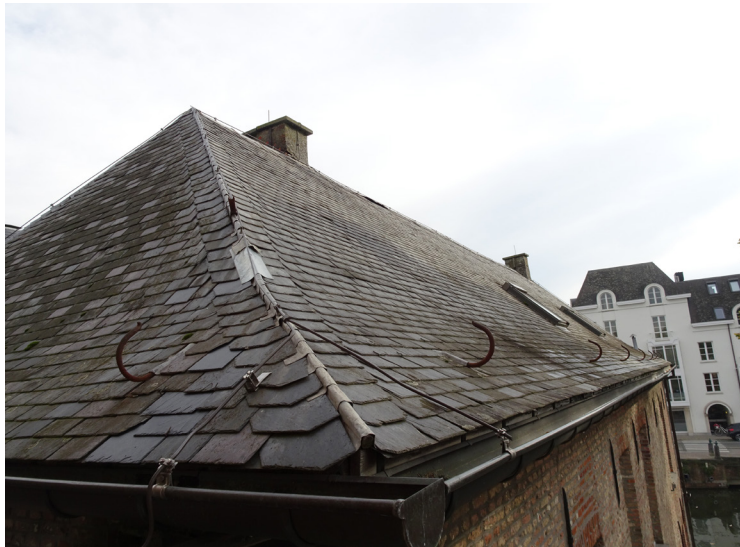
Afbeelding 116. Overzichtsfoto van het leien schilddak.

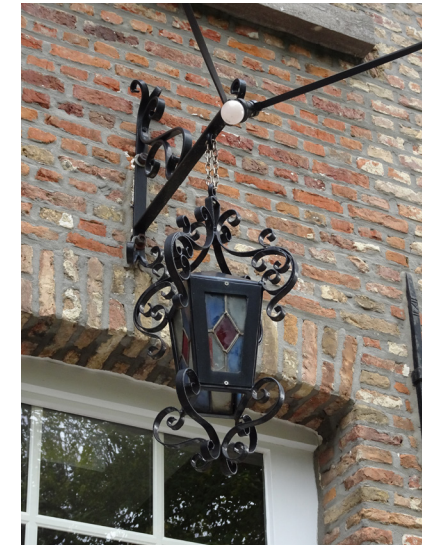
Afbeelding 124. Smeedijzeren lantaarn met glas-in-lood.

- De muurankers en diefijzers zijn over het algemeen roestig. Roest zorgt voor uitzetting van het materiaal, wat op zijn beurt kan leiden tot vervolgschade aan het baksteenmetselwerk of de natuursteen.
- Ook de lantaarns aan de noordoost- en zuidwestzijde, de balustrade van de toegangstrap met smeedijzeren beeldje en het hekwerk aan de noordoostzijde zijn over het algemeen roestig waardoor enkele delen daardoor al zijn afgebroken. Ook hier kan het roest leiden tot vervolgschade aan het baksteenmetselwerk of de natuursteen.

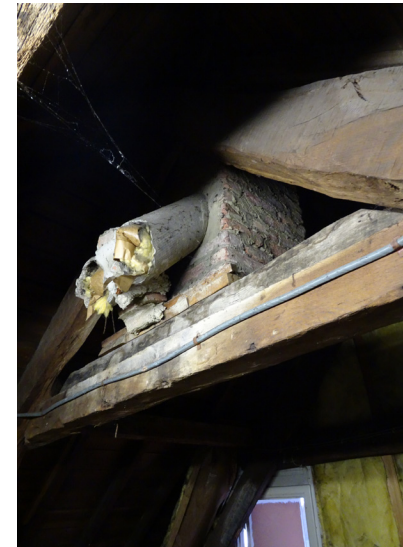
Afbeelding 154. Zuidoostelijke schoorsteen.

- De twee bakstenen schoorstenen zijn afgewerkt met een cementbepleistering om zo vochtinfiltraties in het baksteenmetselwerk en de onderliggende structuur te voorkomen. Door de jaren heen is de bepleistering echter aan verschillende weersomstandigheden blootgesteld waardoor ze vandaag de dag sporen van verwerking vertoont. Er zijn namelijk barsten ontstaan in de bepleistering waardoor water de kans gekregen heeft om binnen te dringen. Ten gevolge van vorst- en dooicycli zijn verschillende deeltjes vervolgens afgebroken. Hierdoor is het onderliggende baksteenmetselwerk bloot komen te liggen en is dit op zijn beurt beginnen te verwerken. Zowel de bakstenen als het voegwerk van de schoorstenen vertonen momenteel dan ook sporen van verwerking.

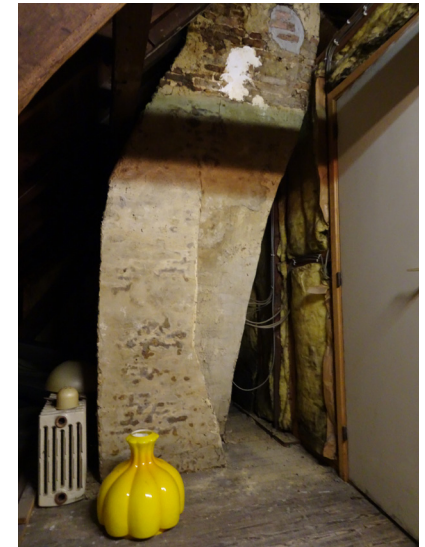
Afbeelding 155. Noordwestelijke schoorsteen.

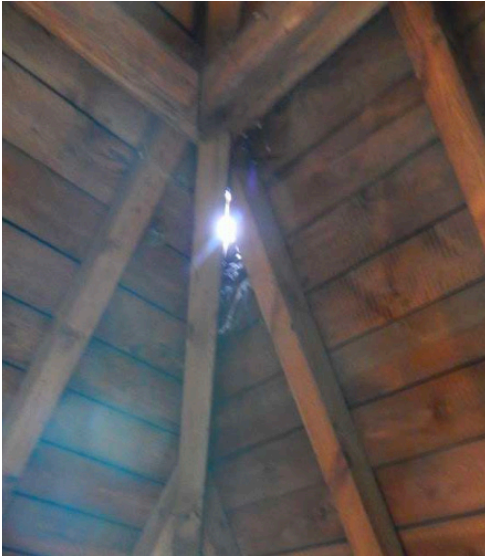
Afbeelding 179. Aangetaste dakstructuur.
(bron: verslag Monumentenwacht, 2018, p. 9)

- De dakstructuur van zowel de toren als van de overige afdakjes bevinden zich over het algemeen in goede staat en kennen een traditionele opbouw.
- Plaatselijk zijn er enkele loodaansluitingen en leien van de toren weggevallen waardoor er plaatselijk gaten en hiaten ontstaan zijn in de dakbedekking. Hierdoor heeft water de kans gekregen om binnen te dringen en zijn zowel de onderdakstructuur als enkele noordkepers op verschillende plaatsen aangetast door vocht. Het hout vertoont op deze plaatsen sporen van inrotting.

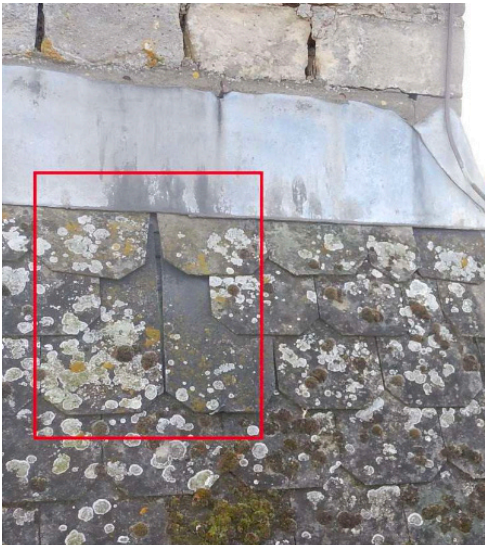
Afbeelding 183. Weggevalen lei.
(bron: verslag Monumentenwacht, 2018, p. 6)

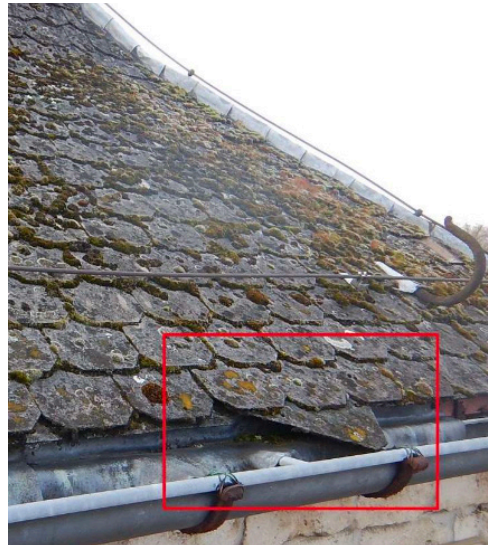
Afbeelding 184. Weggeschoven lei.
(bron: verslag Monumentenwacht, 2018, p. 7)

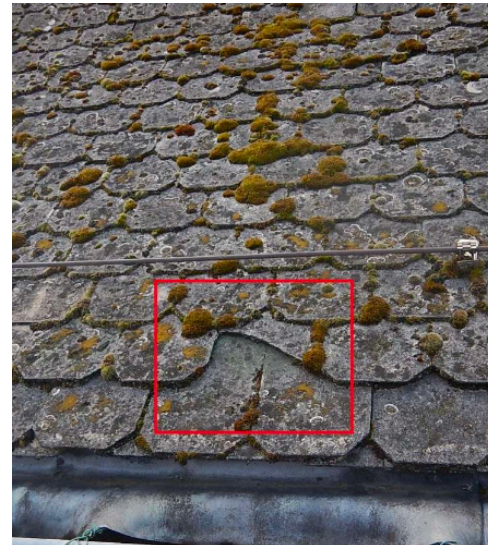
Afbeelding 185. Afgebroken lei.
(bron: verslag Monumentenwacht, 2018, p. 7)

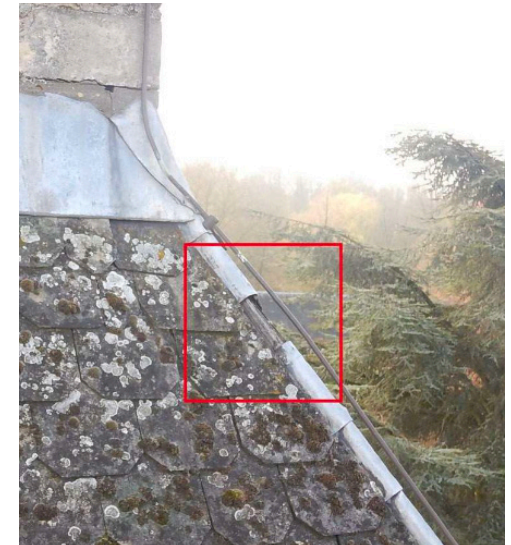
Afbeelding 186. Ontbrekend loodloket.
(bron: verslag Monumentenwacht, 2018, p. 8)

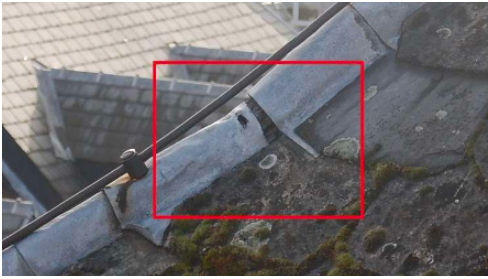
Afbeelding 187. Verweerde loodaansluitingen.
(bron: verslag Monumentenwacht, 2018, p. 8)

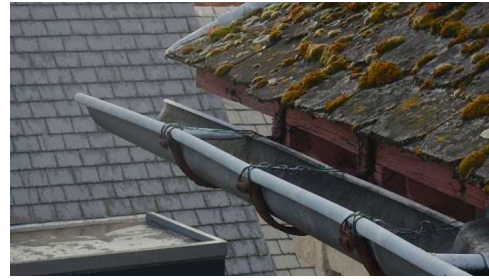
Afbeelding 189. Hanggoot (noordwestgevel) en verschaalde boardplank.
(bron: verslag Monumentenwacht, 2018, p. 9 en 10)

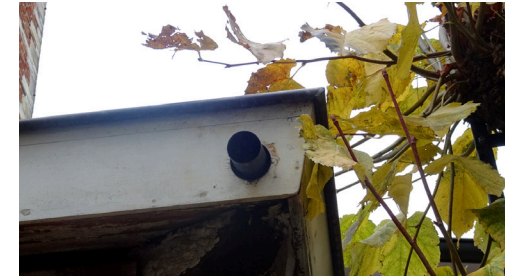
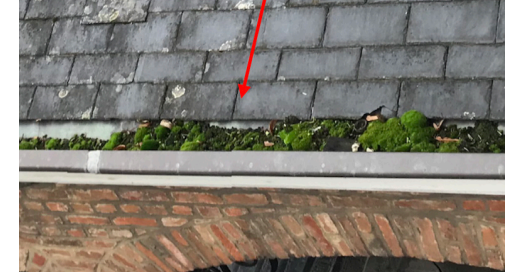
Afbeelding 190. Spuwer bij het dak boven de toegangsdeur en mosbegroeiing in de goot.

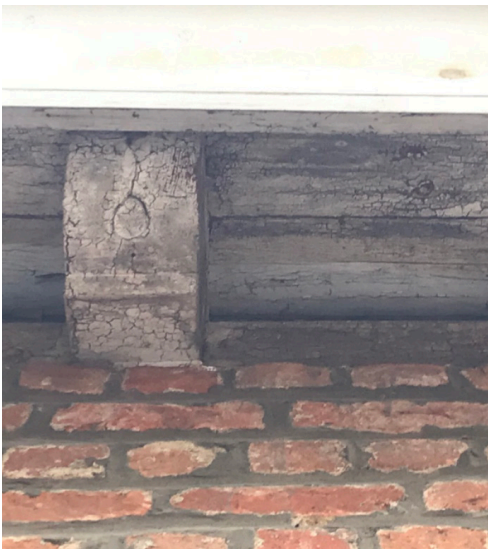
Afbeelding 191. Verschaalde bakgoot.

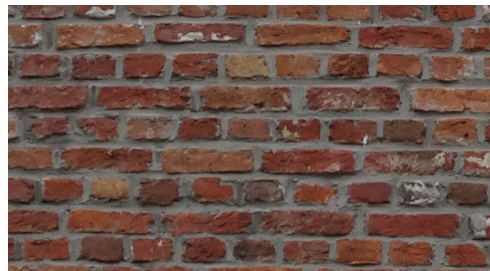
Afbeelding 192. Niet compatibel voegwerk (cementmortel).
(bron: verslag Monumentenwacht, 2018, p. 15)

- Het voegwerk is niet compatibel met de bakstenen (cementmortel) waardoor het voegwerk op verschillende plaatsen is losgekomen en is uitgespoeld, en de bakstenen, door de aanwezigheid van vocht in de stenen, tijdens vorstperiodes kapot kunnen

springen. Hierdoor krijgt water de kans om verder binnen te dringen in de gevel, wat kan leiden tot vervolgschade.

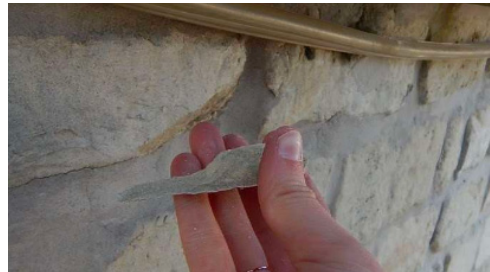
Afbeelding 193. Gebarsten latei.
(bron: verslag Monumentenwacht, 2018, p. 13)

- Enkele natuurstenen elementen, zijn op verschillende plaatsen gebarsten (o.a. verschillende lateien). Via deze barsten kan water naar binnen dringen in de gevel, wat kan leiden tot vervolgschade.

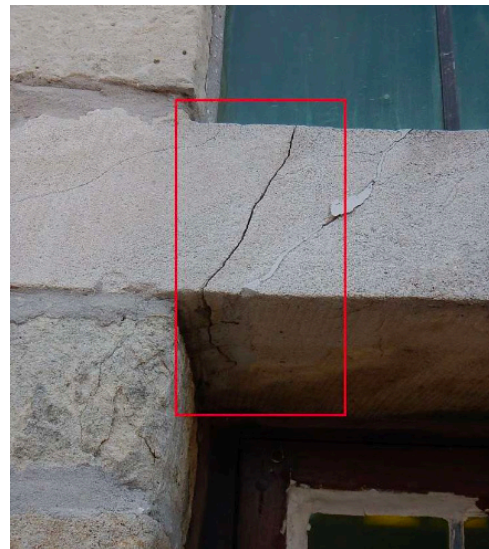
Afbeelding 194. Verweerde natuursteen.
(bron: verslag Monumentenwacht, 2018, p. 15)

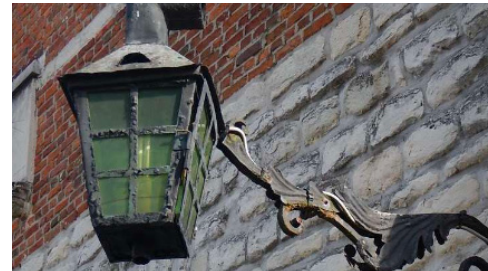
Afbeelding 201. Roestige lantaarn en hekwerk
(bron: verslag Monumentenwacht, 2018, p. 13)

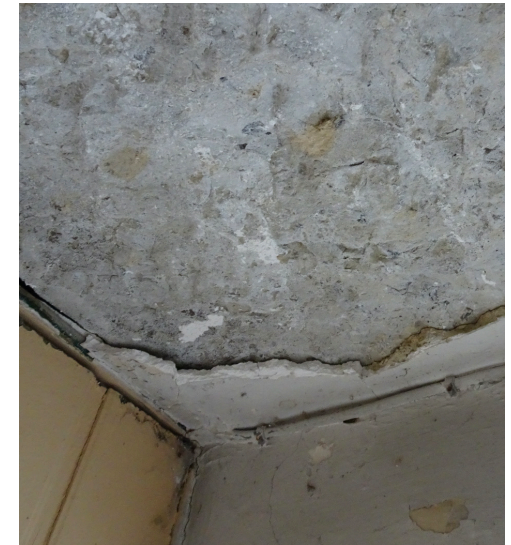
Afbeelding 202. Verweerde bepleistering.

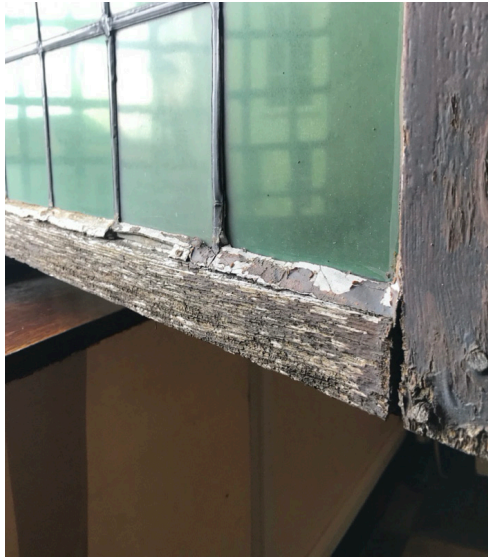
Afbeelding 203. Verweerde waterlijst.

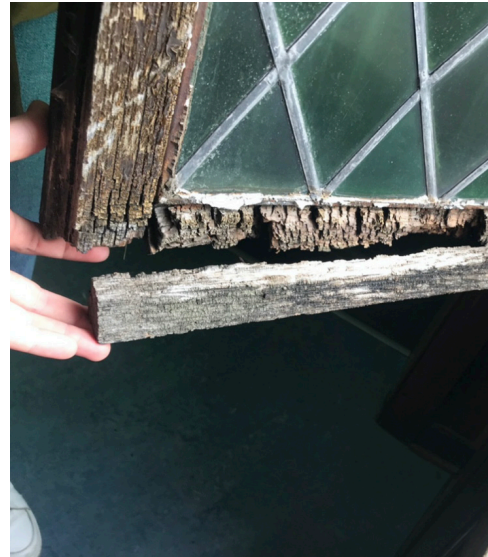
Afbeelding 204. Verweerde waterlijst.

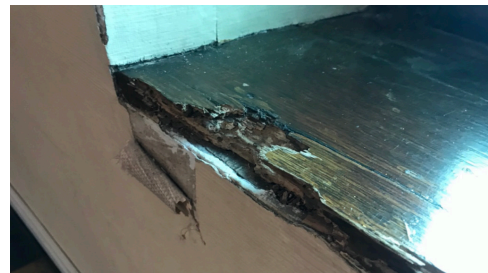
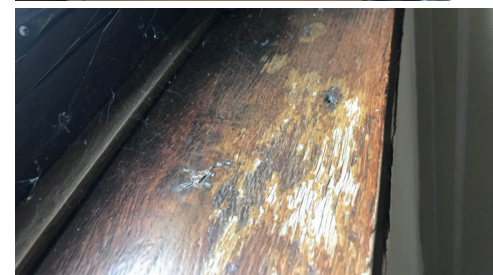
Afbeelding 206. Beschadigde vensterbanken.

- Het houtwerk van de dakkapel aan de zuidoostzijde is volledig ingerot.
- Bij een aantal ramen is de vensterbank langs de binnenzijde beschadigd of vertoont ze sporen van verwerking ten gevolge van vocht of overmatig gebruik door bezoekers.

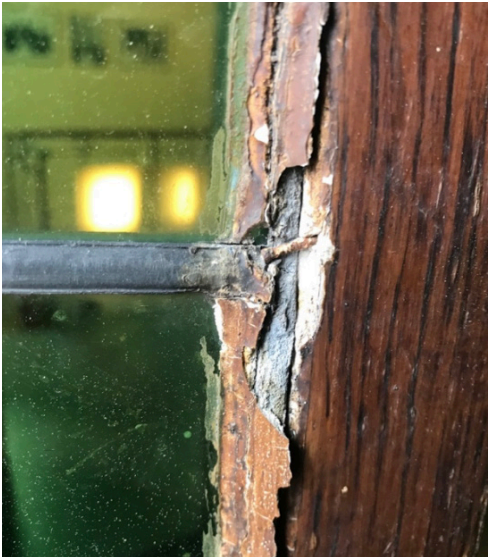
Afbeelding 207. Verbrokkelde mastiek.

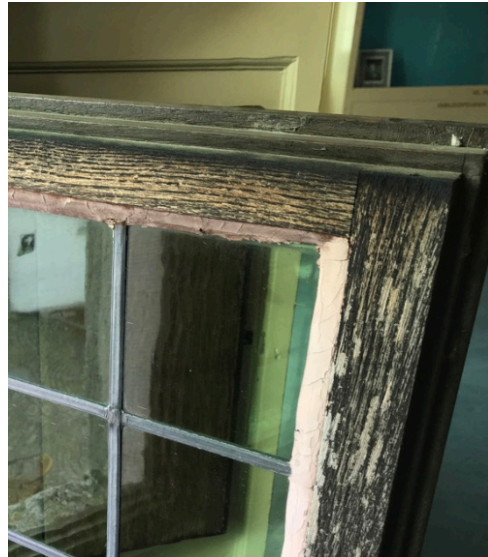
Afbeelding 208. Vervangen mastiek.

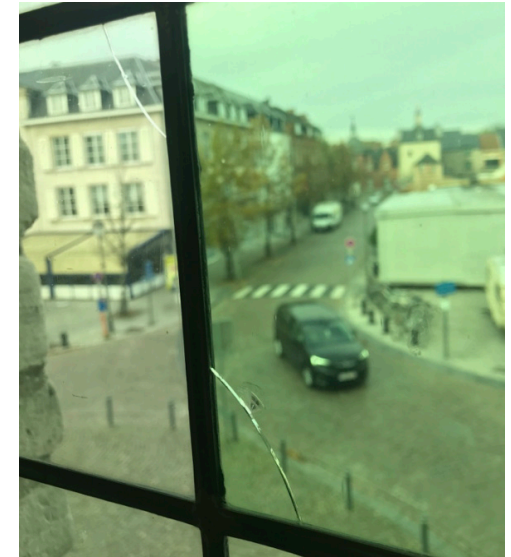
- Het glas-in-lood is op meerdere plaatsen uitgebuikt. Het loodnet is met andere woorden doorgebogen ten gevolge van het eigen gewicht van de glasramen, met o.a. glasbreuk en scheuren in het loodnet tot gevolg. Dit schadepatroon is een direct gevolg van de verwerking of de ontoereikende aanwezigheid van bindroeden en/of raamburgen ter ondersteuning van het loodnet. De aanwezige bindloodjes zijn daarbij ook roestig waardoor ze verzwakt zijn en/of afgebroken, en dus niet meer voldoen als ondersteuning van de glaspanelen. Bij één raam is het loodnet zelfs ad hoc 'hersteld' met plakband.

Afbeelding 210. Gebroken glasplaatje.

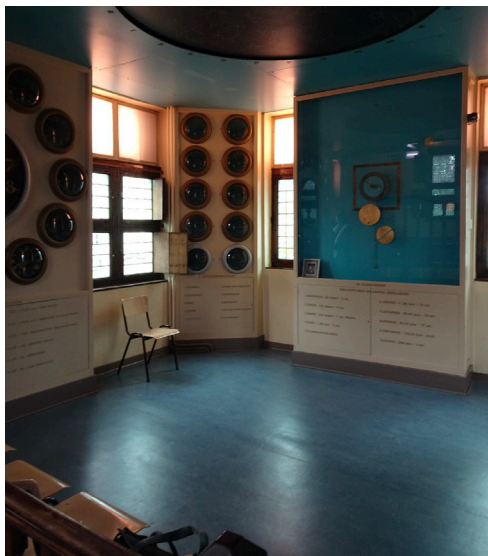
Afbeelding 215. De blauwe linoleum is storend.

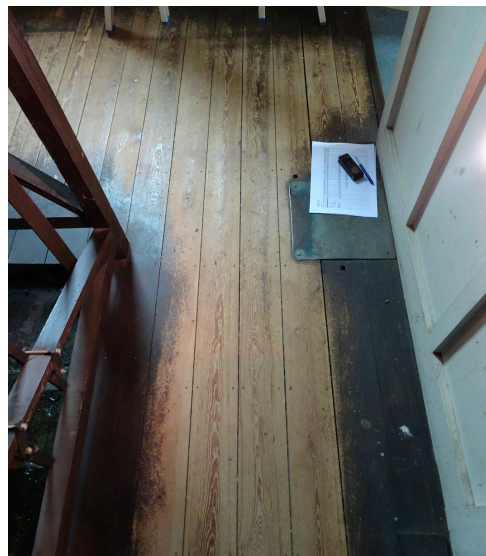
Afbeelding 216. De plankenvloer is afgesleten.

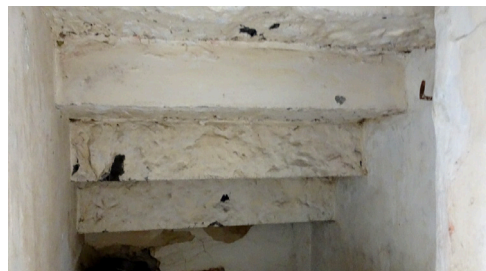
Afbeelding 218. Verweerde bepleistering en aangetaste troggewelven (roestige profielen en afbladderende verf).

In de kelder is de schade, zoals eerder aangehaald, het grootst. De vloeren, wanden en plafonds in de kelder zijn over het algemeen vervuild. Plaatselijk zijn de vloertegels gebarsten of zijn er stukjes losgekomen. Verder zijn de ijzeren profielen van het troggewelvenplafond roestig, wat kan leiden tot vervolgschade aan omliggende structuren. De verflaag op het plafond bladdert af. De deuren die toegang gaven tot de kleinere ruimtes in de kelder, zijn niet meer aanwezig.

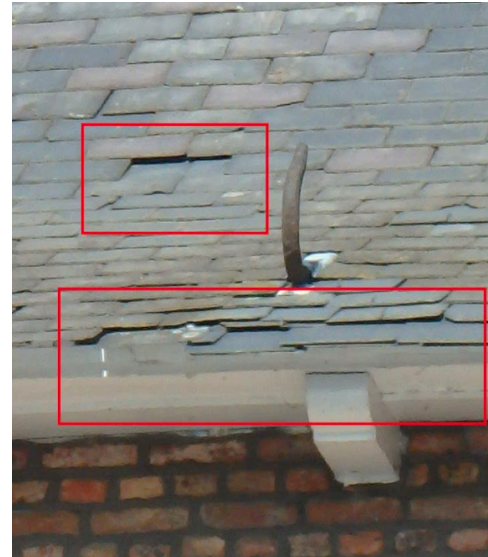
Afbeelding 221. Weggeschoven leien.
(bron: verslag Monumentenwacht, 2019, p. 9)

- Plaatselijk zijn er enkele loodaansluitingen en leien van het dak weggevallen waardoor er gaten en hiaten ontstaan zijn in de dakbedekking. Hierdoor heeft water de kans gekregen om binnen te dringen en is de binnenzijde van de dakstructuur op verschillende plaatsen aangetast kunnen worden door vocht. De houten onderdelen voelen echter niet vochtig aan waaruit kan worden afgeleid dat de oorzaak van de vochtschade vermoedelijk reeds hersteld werd.

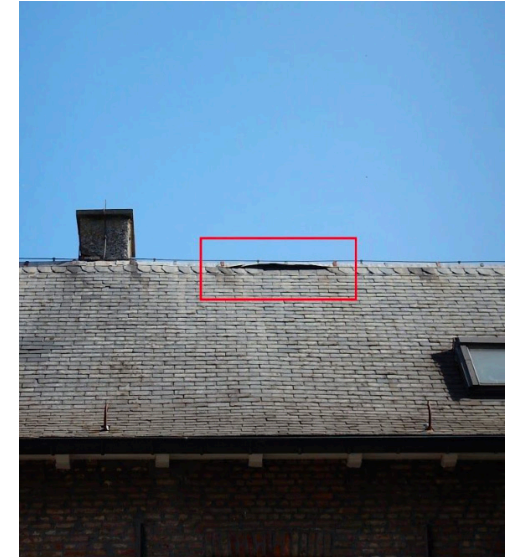
Afbeelding 222. Opgewaaid noklood.
(bron: verslag Monumentenwacht, 2019, p. 10)

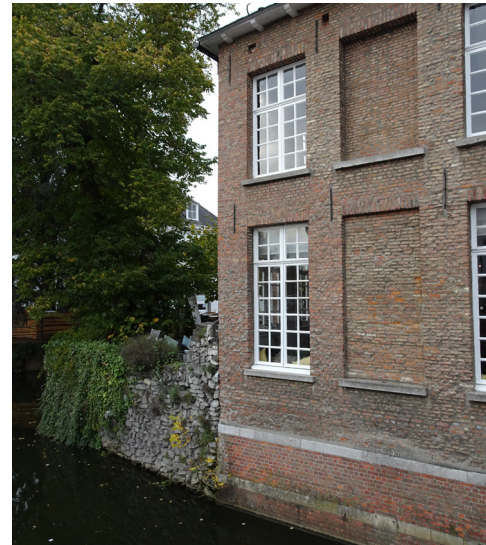
Afbeelding 233. Beplanting aan de zuidwestzijde.

- Tussen de rotsformaties aan de waterzijde en de zuidwestgevel groeien er planten. Op dit moment leiden deze niet tot vervolgschade, maar beplantingen en wortelsystemen kunnen op termijn wel schade aan het gebouw veroorzaken.

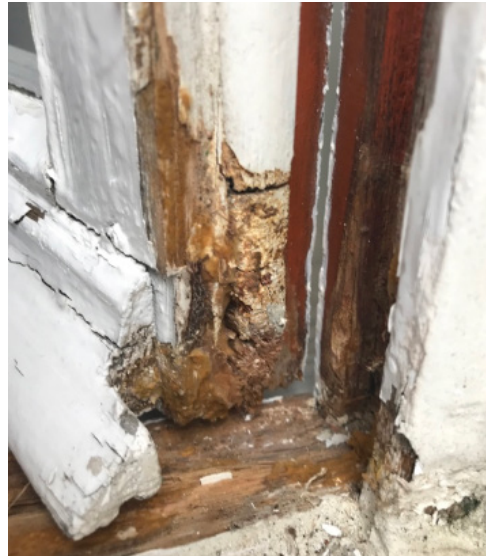
Afbeelding 240. Ingerot houtwerk.

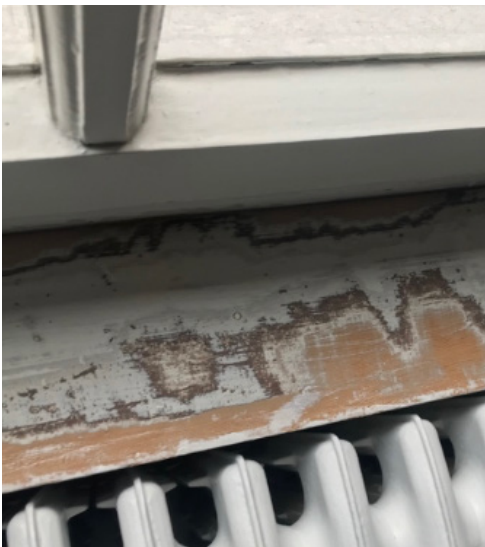
Afbeelding 241. Verschraald schilderwerk.

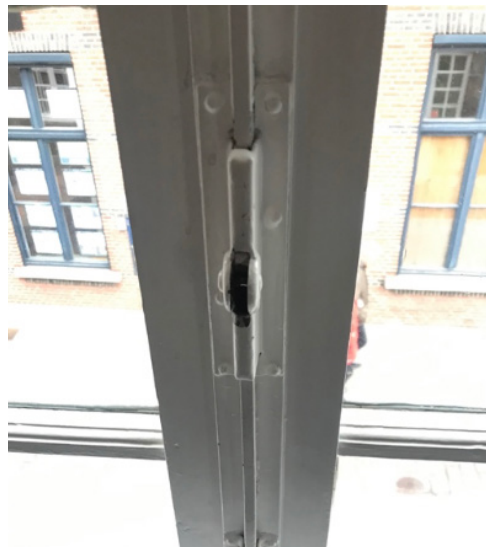
Afbeelding 242. Ontbrekend sluitwerk.

- Het hang- en sluitwerk bevindt zich over het algemeen in relatief goede staat. Op verschillende plaatsen is het hang- en sluitwerk wel overschilderd met een dik pakket aan verflagen waardoor het openen en sluiten niet altijd vlot verloopt. Bij een aantal ramen is het hang- en sluitwerk vervangen door recent hang- en sluitwerk en zijn er extra schuifslotjes geplaatst. Bij andere ramen ontbreekt de hendel van de pompespagnolet

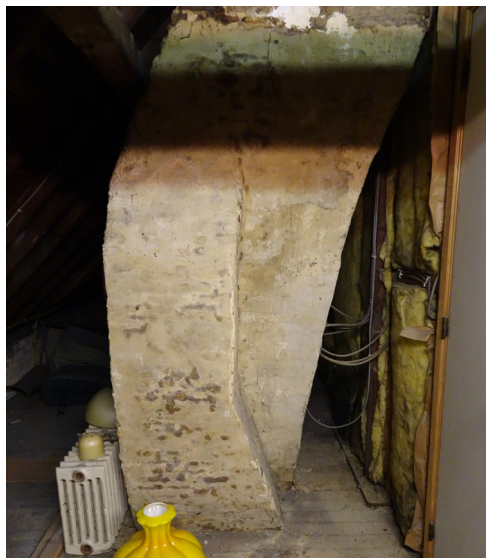
Afbeelding 244. Beschadigde bepleistering.

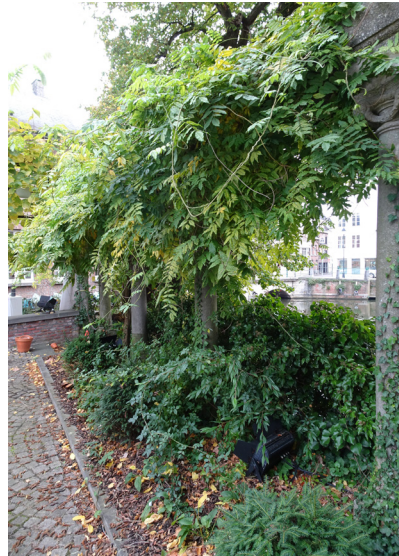
Afbeelding 255. Begroeiide zuilenrij.

Verder is een regelmatig onderhoud van de begroeiing op de site van belang. De rotsformatie aan de waterzijde en de zuilenrij zijn bijvoorbeeld grotendeels overwoekerd met beplanting. Om verdere vervolgschade te voorkomen, is regelmatig onderhoud aangewezen.
